# GEODINÁMICA DEL DESLIZAMIENTO DEL ALTO SIGUAS

(Distrito de Majes, Provincia de Caylloma, Región Arequipa)

Informe Técnico n.º 019-2025/IGP CIENCIAS DE LA TIERRA SÓLIDA

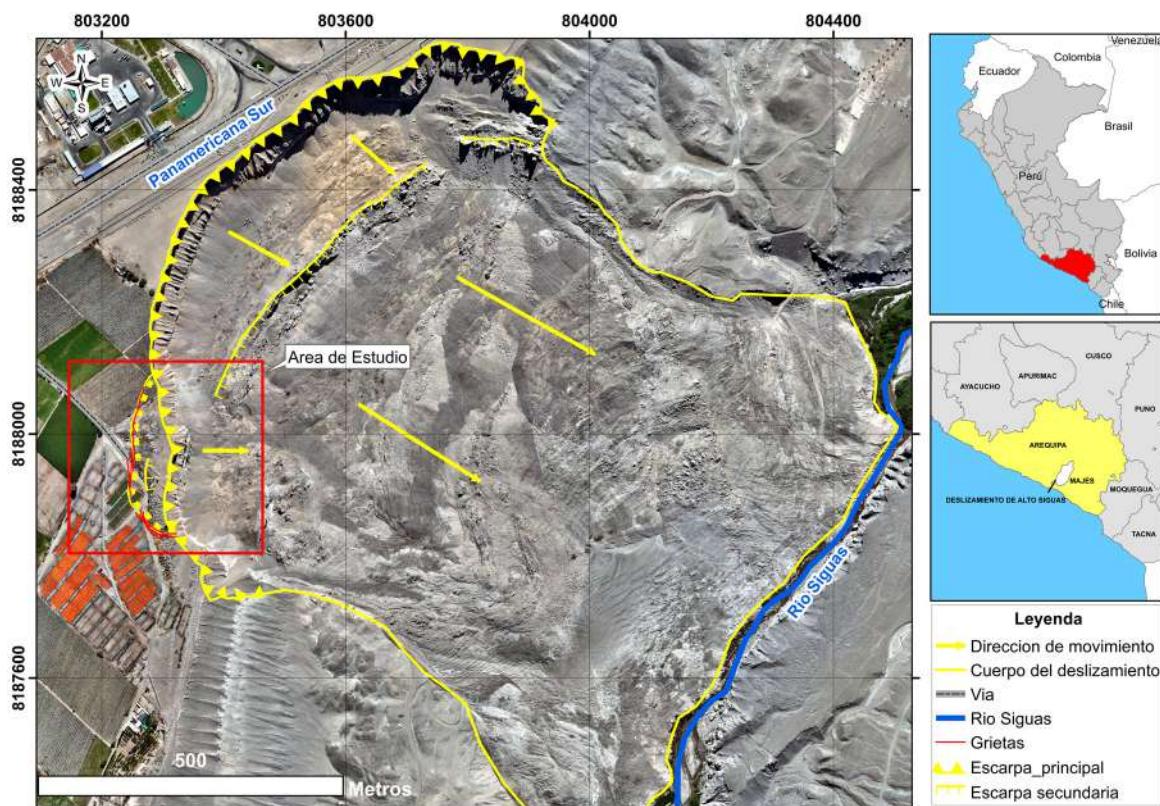
Figura 1. Mapa de ubicación de la zona de estudio. El polígono en rojo señala el área activada (junio de 2025). Fuente: IGP.

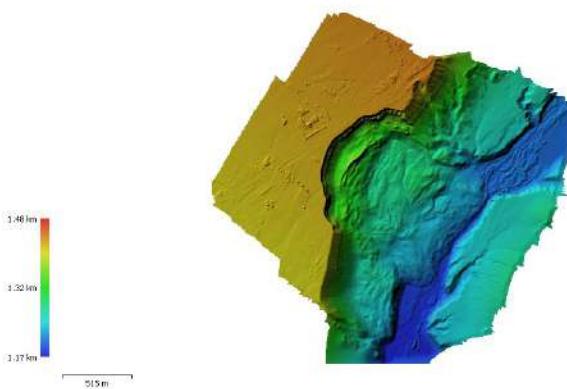
**Figura 2.** Modelo de elevación digital del área de estudio.  
Fuente: IGP.
