Instituto
Geofísico
del Perú

INSPECCIÓN GEODINÁMICA DEL ÁREA URBANA DE AMBO

(Provincia de Ambo, Región Huánuco)

Informe Técnico n.º 016-2025/IGP CIENCIAS DE LA TIERRA SÓLIDA

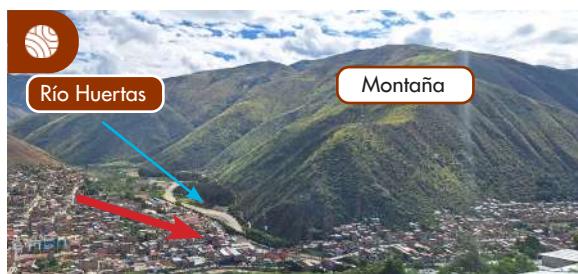
Unidad geomorfológica constituida por grandes superficies elevadas (agrupación o cadenas de cerros) que presentan pendiente superior a 40° de inclinación. Esta unidad geomorfológica es de origen estructural y drenaje variado. Esta geoforma se sitúa en los extremos noroeste y sur del distrito de Ambo (Figura 10).

Figura 10. Montaña que se sitúa en los extremos noroeste y sur del distrito de Ambo. La flecha roja indica la dirección de flujo del río Huertas.

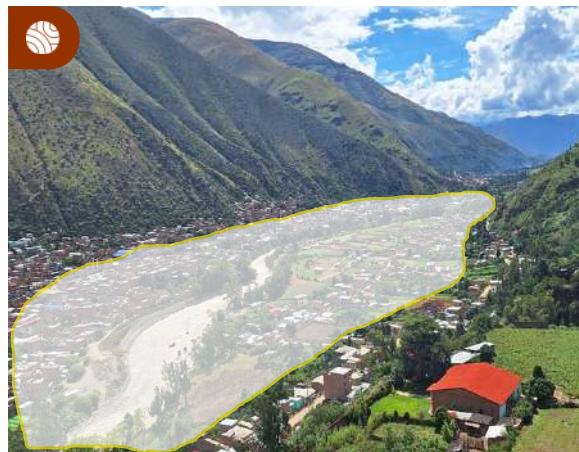
Constituye una superficie llana o planicie que presenta pendientes inferiores de 5° de inclinación. Sobre esta geoforma se asienta el área urbana del distrito de Ambo, conformada por gravas en matriz arcillolimosa (Figura 15).

Figura 15. Terraza aluvial (polígono de color amarillo) sobre la que se asienta el área urbana del distrito de Ambo.

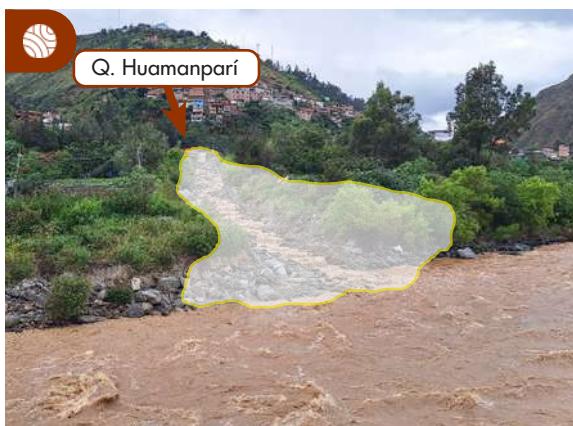
Consiste en materiales recientes que han sido meteorizados y depositados sobre laderas o cauce de quebradas, formando abanicos. Están conformados por clastos de roca, arena, limos y arcillas. Esta unidad geológica se ha identificado en el cauce de las quebradas Huamanparí y Andahuaya (Figura 17).

Figura 17. Depósitos coluviales (contorno amarillo) situados en las quebradas Huamanparí y Andahuaya, conformados por cantos rodados, bolonería y clastos de diferentes diámetros.

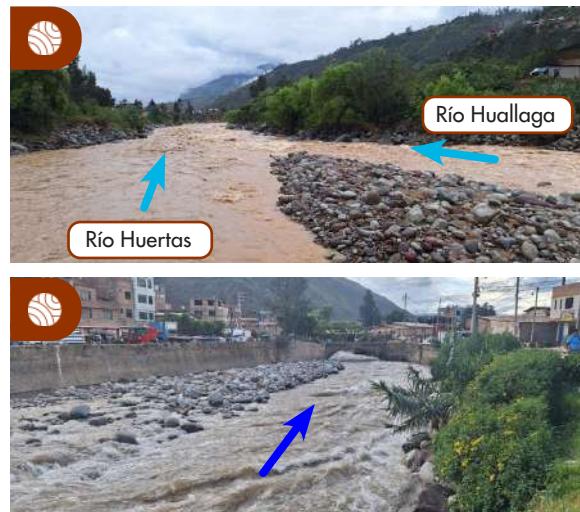
Materiales resultantes de la meteorización o erosión, traslado y deposición de rocas preexistentes transportadas por una corriente fluvial permanente que se encuentran depositadas en el cauce de los lechos de los ríos o quebradas. Esta unidad geológica está conformada por bloques de rocas, gravas de origen ígneo, arenas de grano medio a grueso, y se hallan dispuestas a lo largo de los cauces de los ríos Huertas y Huallaga (Figura 18).

Figura 18. Depósitos fluviales que se encuentran a lo largo de los ríos Huertas (foto de arriba) y Huallaga (foto de abajo). Las flechas celestes indican la dirección de flujo.

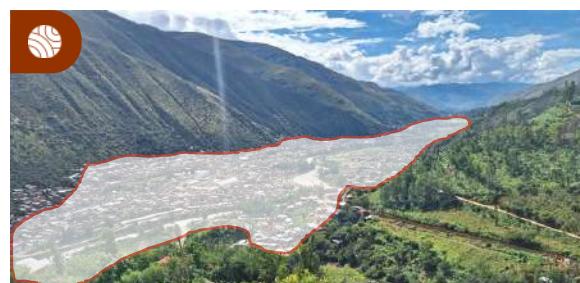
Consiste en materiales heterogéneos de origen aluvial, tales como clastos de roca, gravas en matriz limo arcilloso, que fueron transportados por flujos de agua a través de quebradas y torrenteras hasta ser depositados en zonas de baja pendiente o terrazas. Sobre esta unidad geológica se asienta el área urbana del distrito de Ambo (Figura 19).

Figura 19. Depósitos aluviales recientes conformados por gravas y arenas en matriz limoarcillosa. Sobre esta unidad geológica se asienta el área urbana del distrito de Ambo.

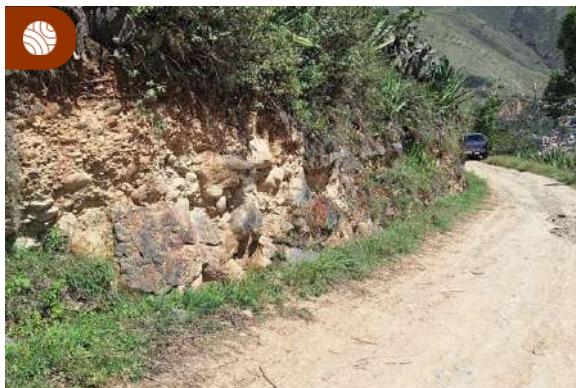
Consiste en materiales heterogéneos de origen aluvial, tales como clastos de roca subangulosas a angulosas de diferente composición, gravas, limo y arcilla que han sido depositados sobre las laderas de las montañas. Sobre esta unidad geológica se asienta parte del área urbana de Ambo (Figura 20).

Figura 20. Depósitos aluviales antiguos conformados por clastos de roca de diferente origen. Sobre este depósito se asienta parte del área urbana de Ambo.

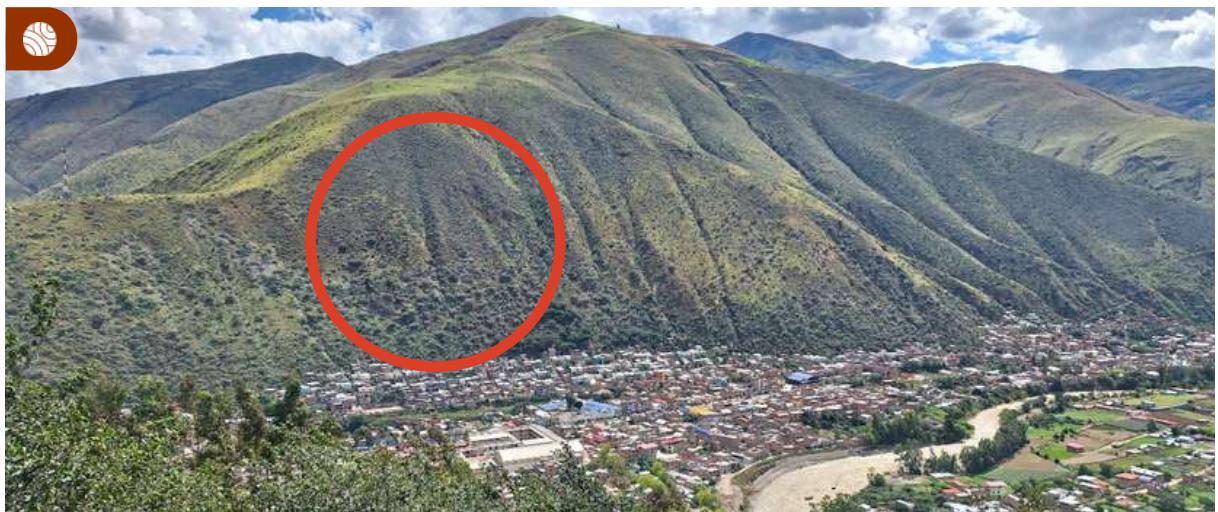
El área afectada por el deslizamiento es de 1.60 ha. Durante la inspección de campo, se observaron la escarpa principal y secundarias, midiéndose un ancho de 88.30 m (parte más ancha entre los pasajes Los Ángeles y Bolívar) y un largo de 227 m, hasta la calle 2 de Mayo (Figuras 23, 24 y 25).

Figura 23. Sector 30 de Julio antes de ocurrir el deslizamiento de tipo rotacional

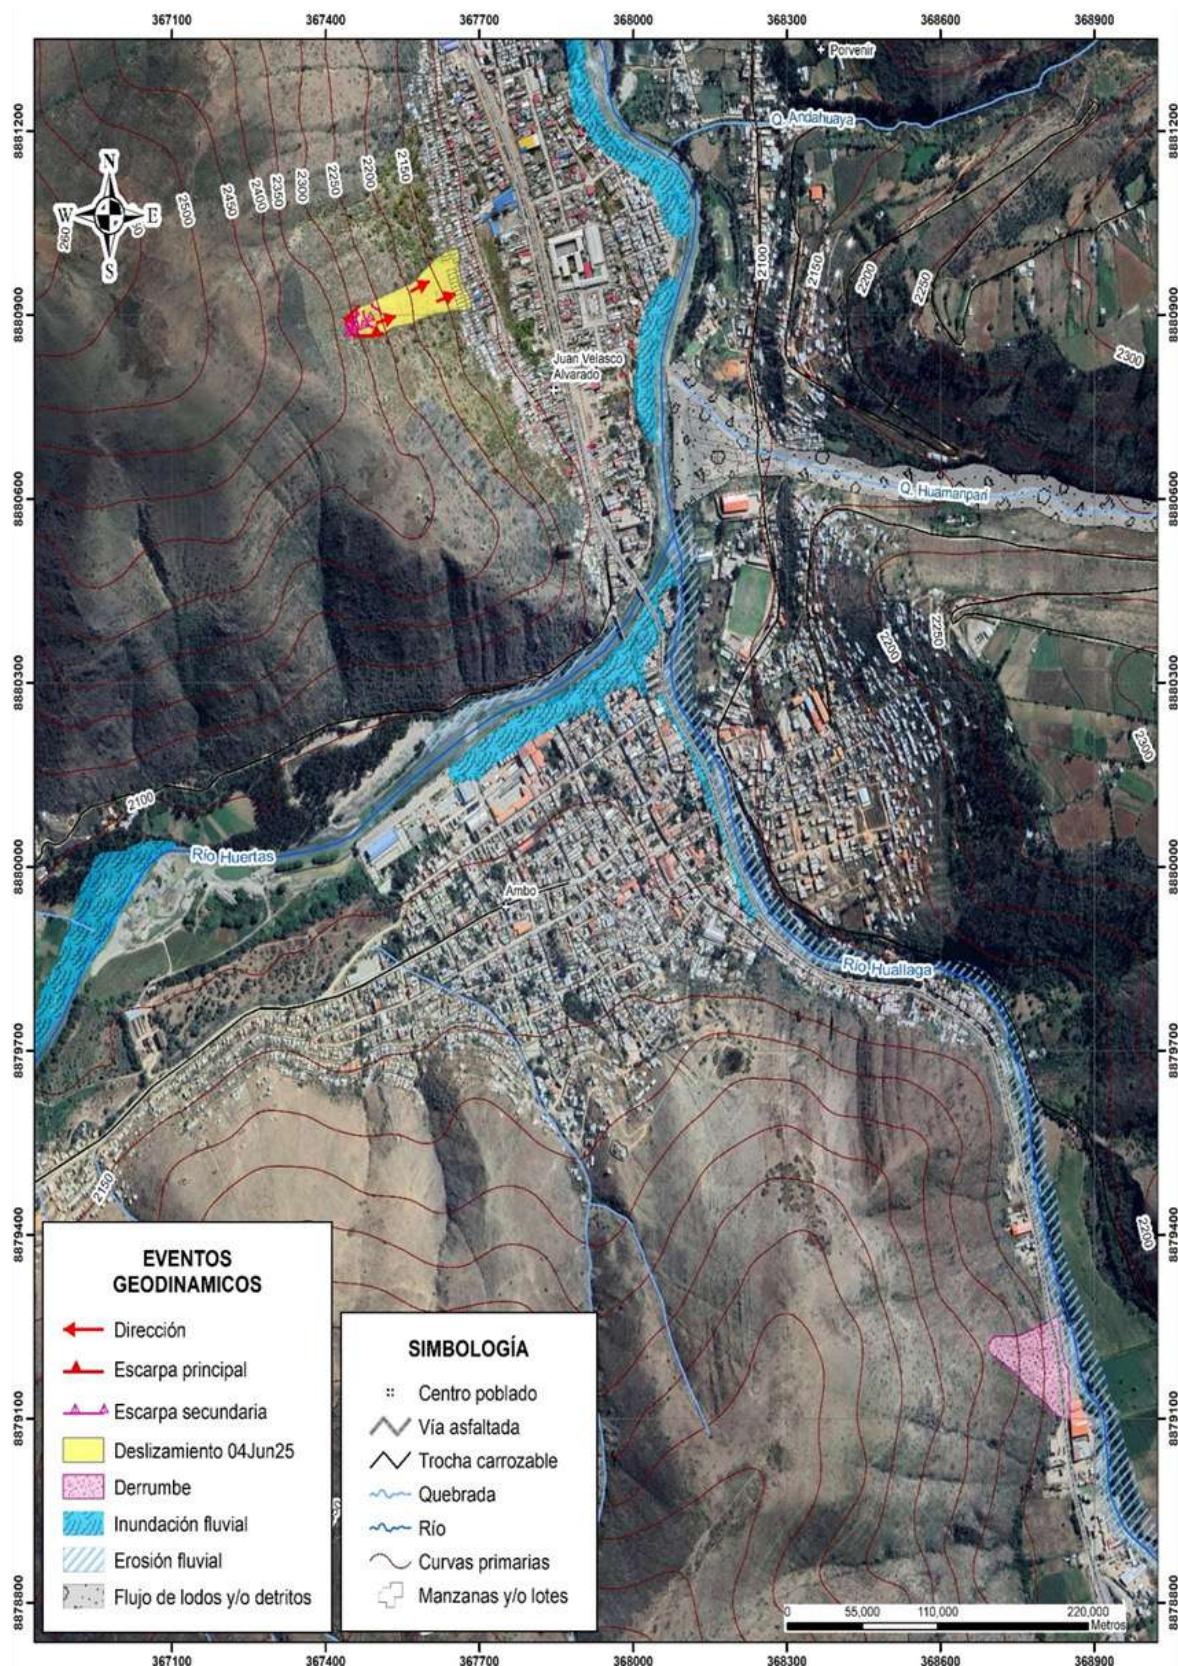
Finalmente, se presenta un mapa geodinámico que delimita las zonas afectadas por deslizamiento, derrumbe, flujo de detritos, inundación fluvial y el proceso de erosión fluvial, los mismos que se cartografiaron en el área urbana de Ambo (Figura 46).

Figura 46. Mapa geodinámico del área urbana del distrito de Ambo.
