INSPECCIÓN GEODINÁMICA EN LA QUEBRADA EL GALLO

(Distrito de Castilla, Provincia y Región Piura)

Informe Técnico n.º 010-2025/IGP CIENCIAS DE LA TIERRA SÓLIDA

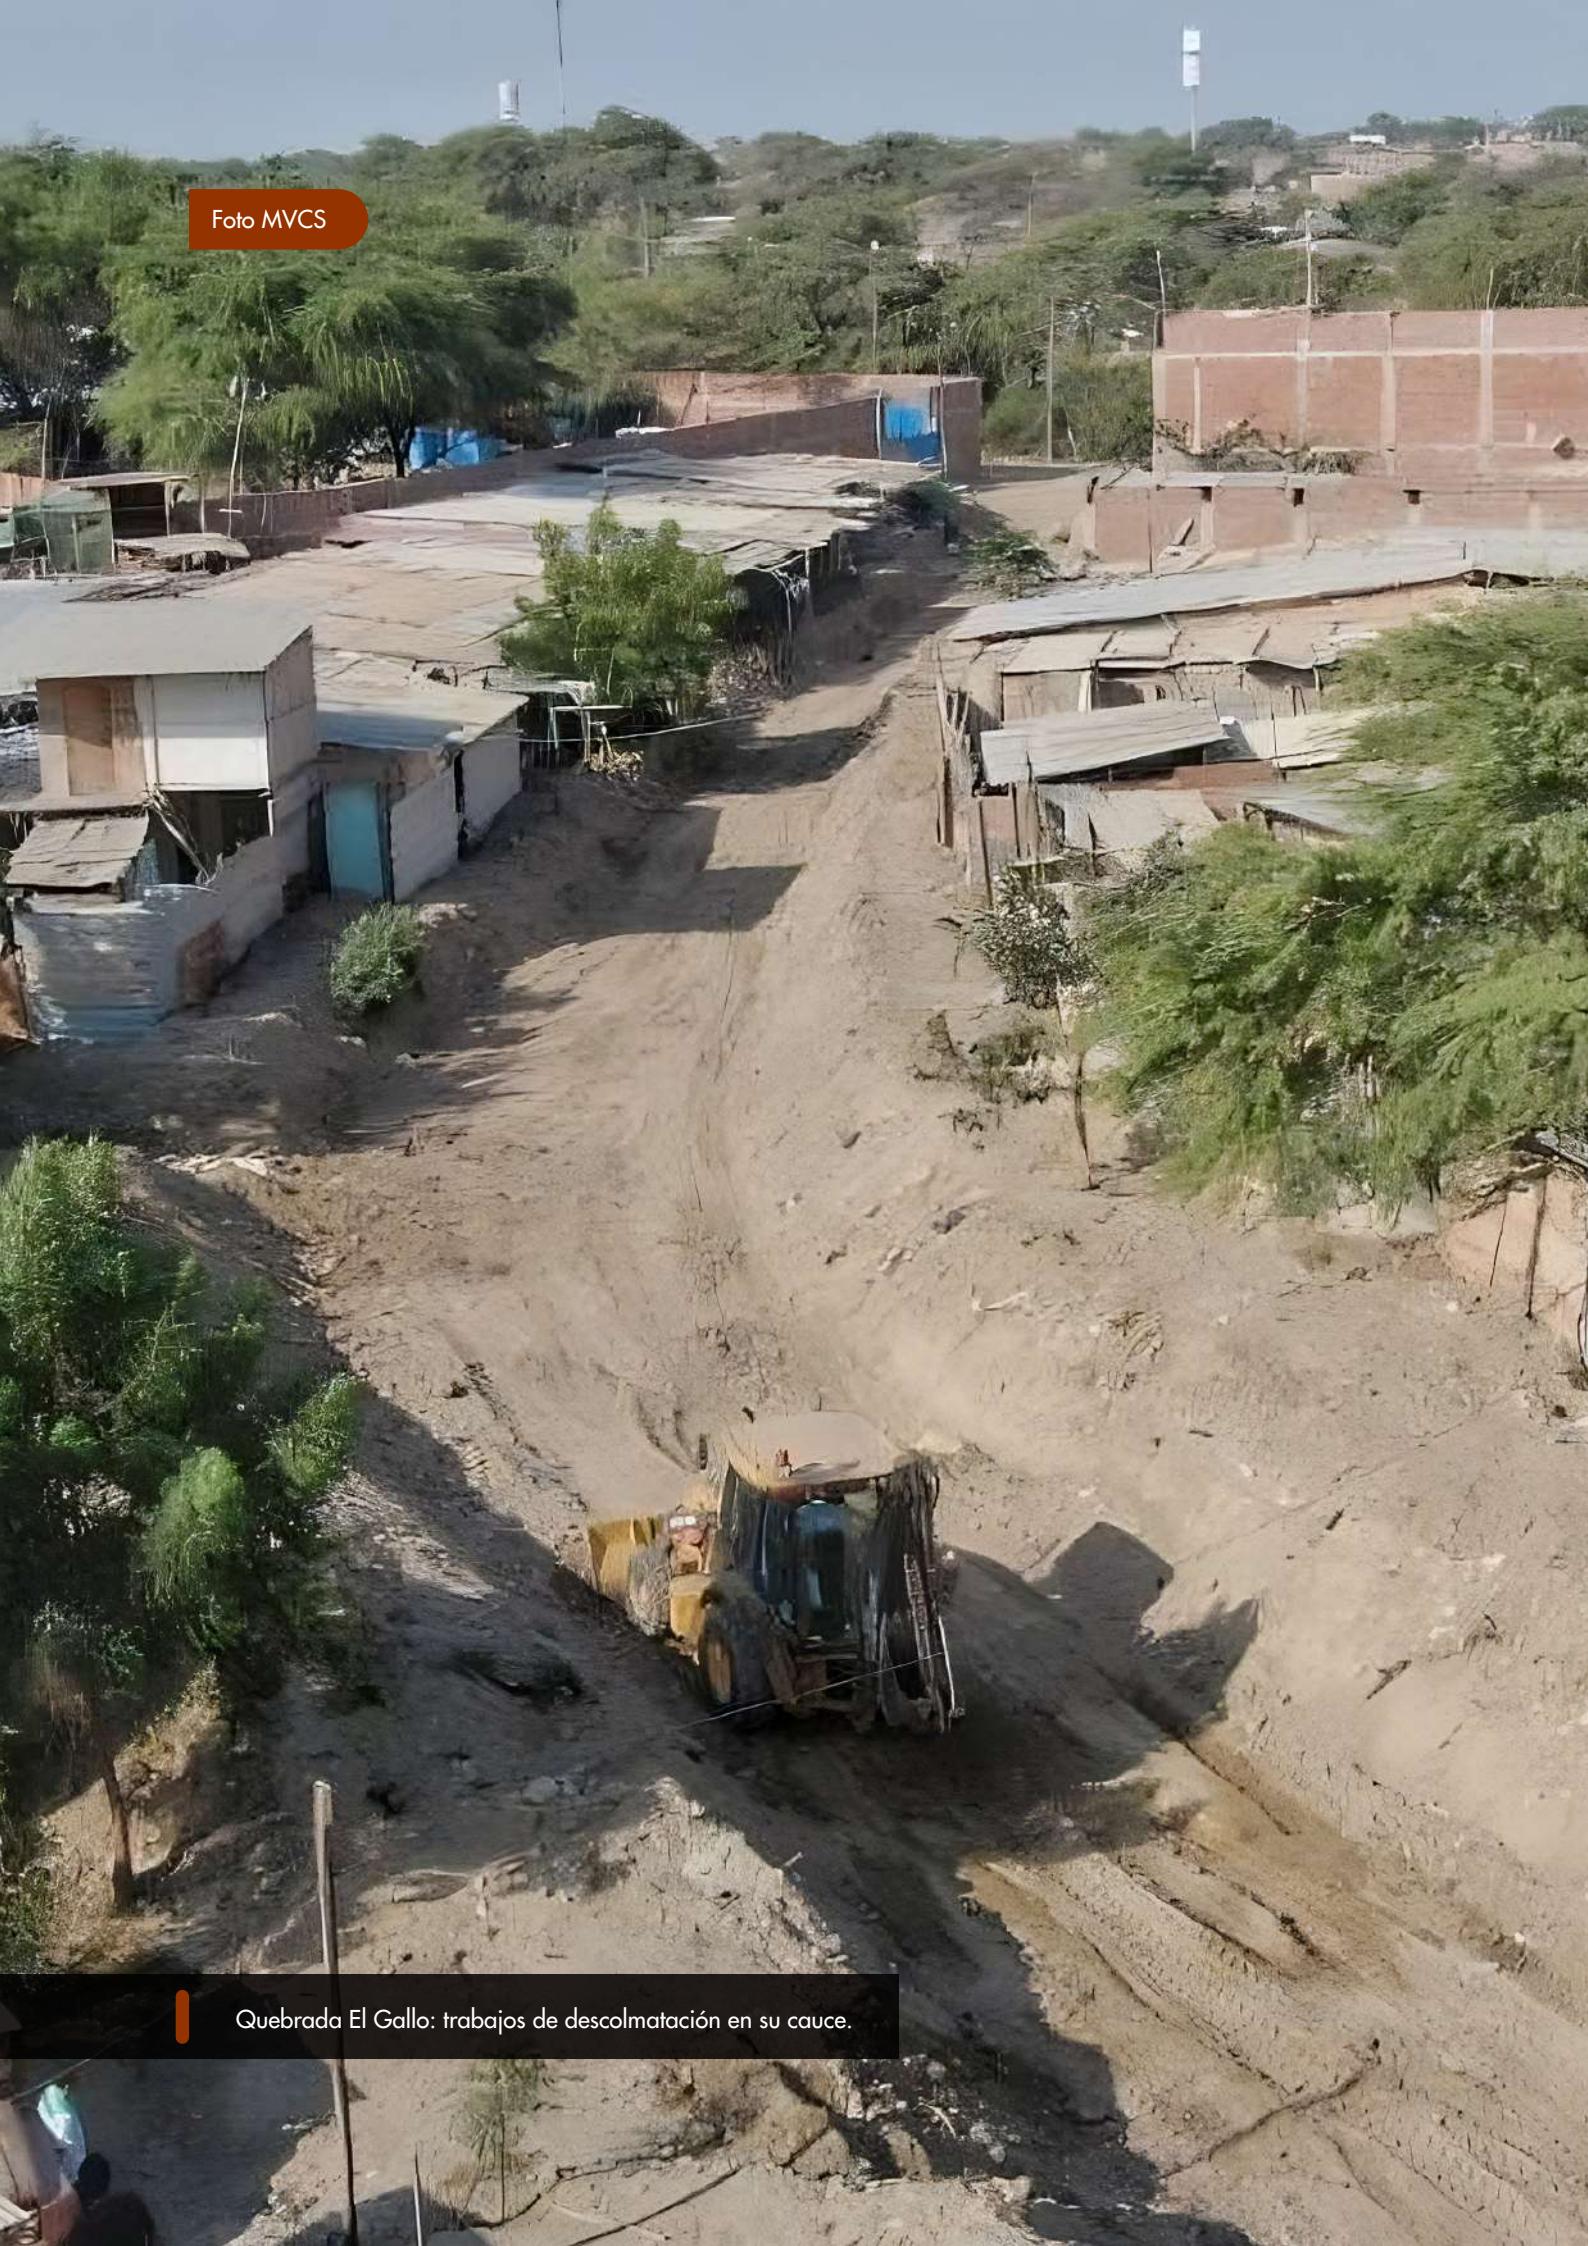
Quebrada El Gallo: trabajos de descolmatación en su cauce.

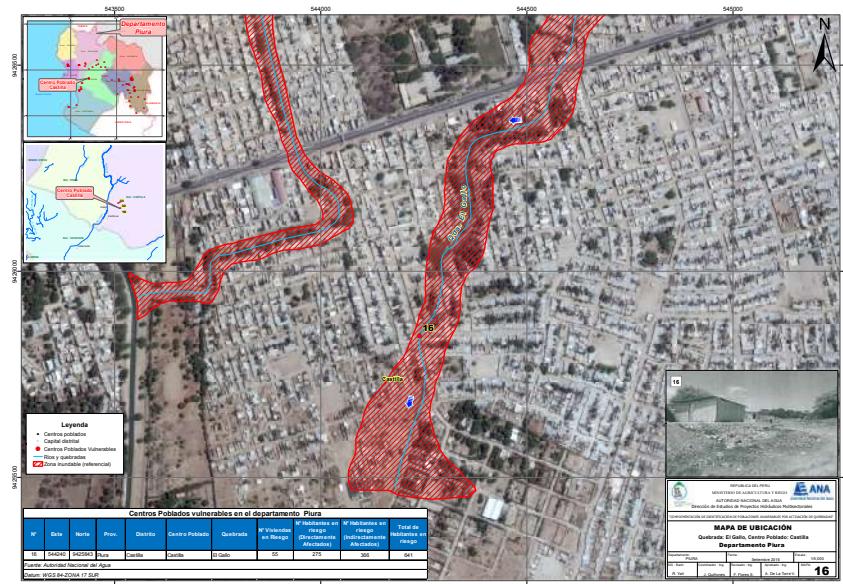
activación de la quebrada El Gallo; además, indica que se han reconocido 55 viviendas en riesgo, 275 personas directamente afectadas y 366 personas indirectamente afectadas (Figura 4).

Figura 4. Zona inundable referencial (achurado rojo) en las inmediaciones de la quebrada El Gallo (Autoridad Nacional del Agua [ANA], 2016).

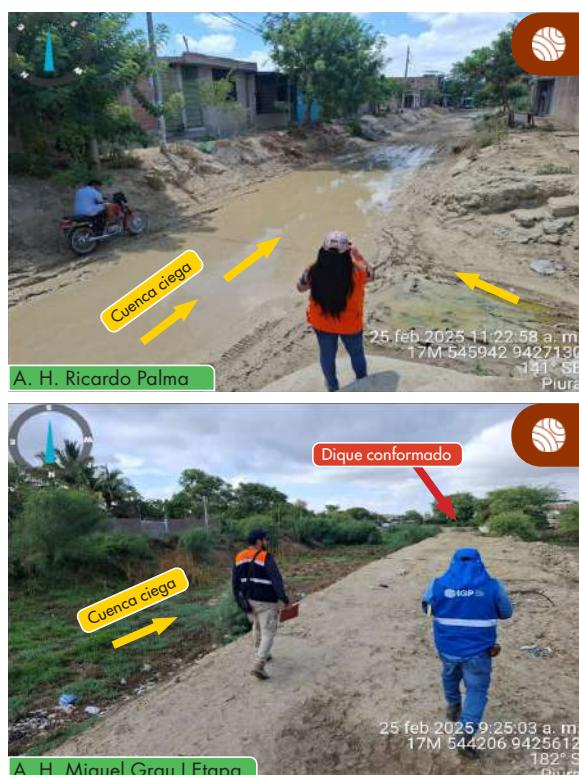
Figura 6. Unidad geomorfológica cuenca ciega que colecta las aguas de escorrentía pluvial del extremo noreste de Castilla, dando origen a la quebrada El Gallo durante las épocas de lluvias intensas (diciembre-mayo). La imagen superior corresponde a las nacientes de la quebrada en el A. H. Ricardo Palma, mientras que la inferior corresponde al A. H. Miguel Grau, donde se visualiza el dique de encauzamiento.

En el área de estudio, las escorrentías y acumulación de las aguas pluviales provenientes de los sectores Alas Peruanas, Nuevo Horizonte con intersección de Ricardo Palma, Nueva Esperanza, Cossío del Pomar, Tacalá y Almirante Miguel Grau (I y II Etapa), que fueron encauzadas desde el año 2015, activan la denominada quebrada El Gallo que drena sus aguas hasta su desembocadura en el dren 1308, lo que afecta viviendas aledañas e infraestructuras (vías de acceso, entre otros) (Figura 6).

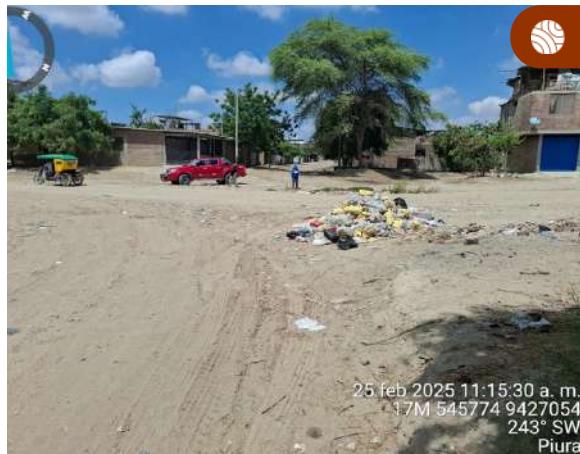
Figura 8. Unidad geomorfológica Llanura aluvial situada alrededor de la quebrada El Gallo. Se caracteriza por presentar relieves llanos susceptibles a inundaciones pluviales.

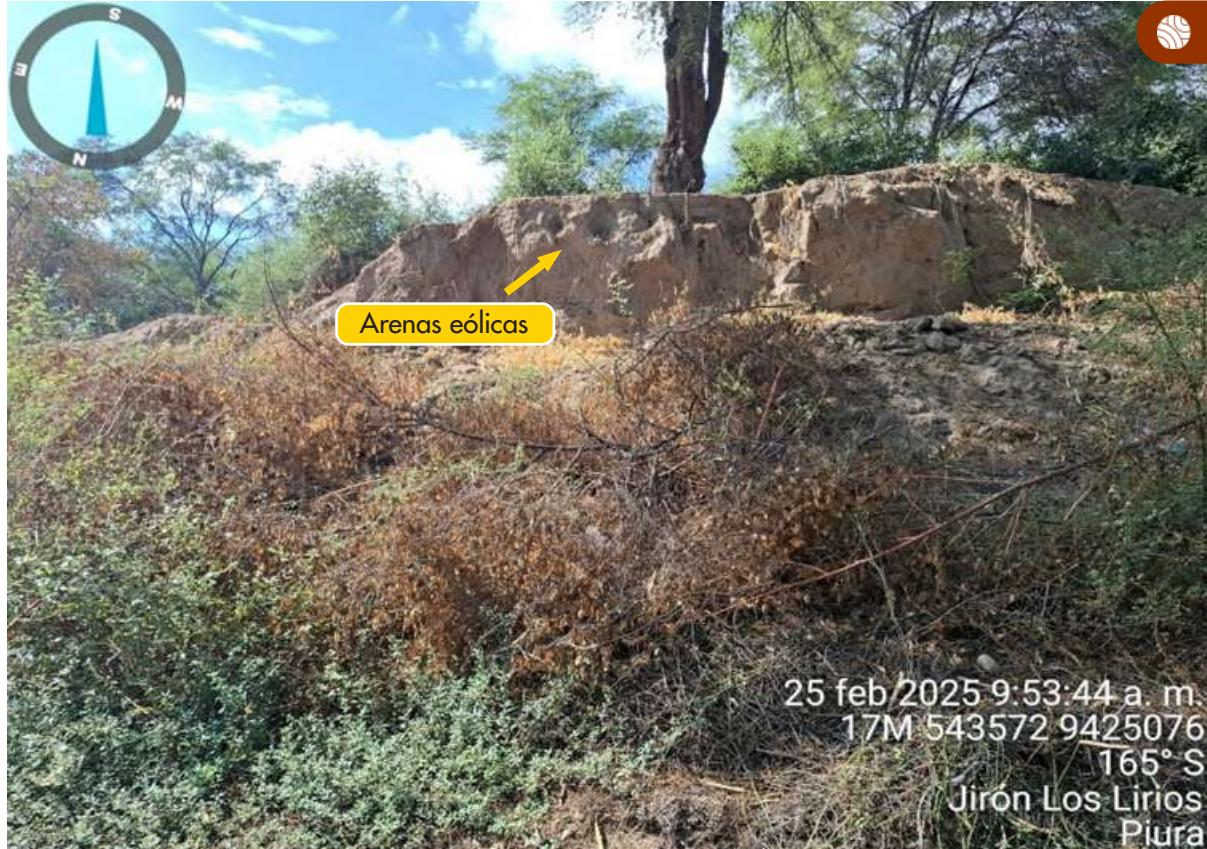
Figura 11. Arenas de origen eólico que se presentan semicompatas en las inmediaciones de la desembocadura de la quebrada El Gallo hacia el canal 1308.

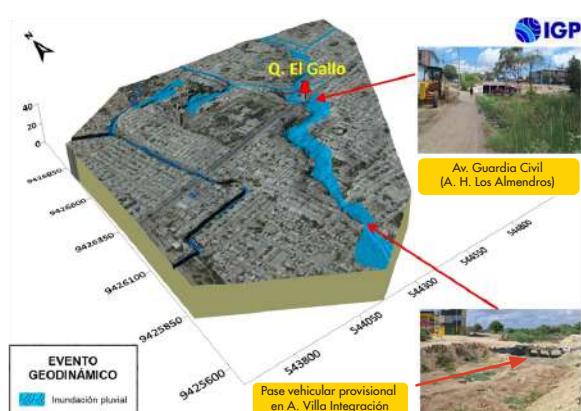
Figura 13. Recorrido de la quebrada El Gallo desde los sectores A. H. Nuevo Horizonte y Tacalá, hasta su desembocadura en el dren 1308.

En Castilla, con el apoyo de representantes de la municipalidad, se reconocieron las zonas (calles e infraestructuras) expuestas a la ocurrencia de inundaciones pluviales, mediante la delimitación de escorrentías superficiales de agua en cuencas ciegas y zonas de baja pendiente. Se identificó que las aguas pluviales que discurren desde el extremo noreste (A. H. Alas Peruanas, Violeta Ruesta, Ricardo Palma y Nuevo Horizonte), el extremo norte (A. H. Virgen de La Paz, Valle La Esperanza, Cossío del Pomar y Tacalá) y la parte media (A. H. Almirante Miguel Grau y Sagrado Corazón de Jesús) fueron encauzadas a partir del año 2015, mediante un dique construido desde el tramo A. H. Miguel Grau hasta el dren 1308). Esta obra generó la acumulación de agua y la activación de

la denominada quebrada El Gallo (Figura 13).
