INSPECCIÓN GEODINÁMICA DEL CASERÍO PROGRESO

(Distrito de Zapatero, Provincia de Lamas, Región San Martín)

Informe Técnico n.º 014-2025/IGP CIENCIAS DE LA TIERRA SÓLIDA

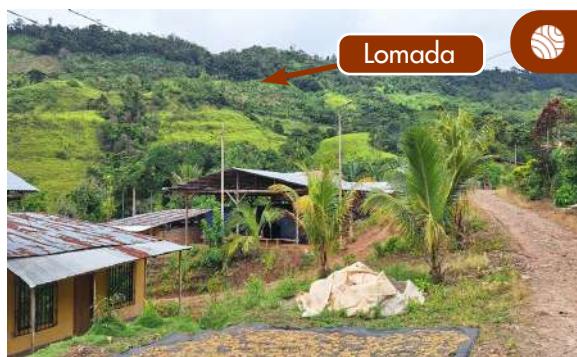
Figura 3. Lomada que se sitúa en el extremo noreste del caserío de Progreso, que bordea el asentamiento.

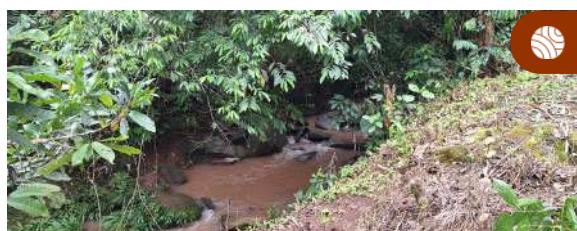
Figura 4. Cauce aluvial conformado por la quebrada Pisaquihui, que discurre sus aguas en dirección noroeste-sureste, hasta desembocar en el río Mayo.

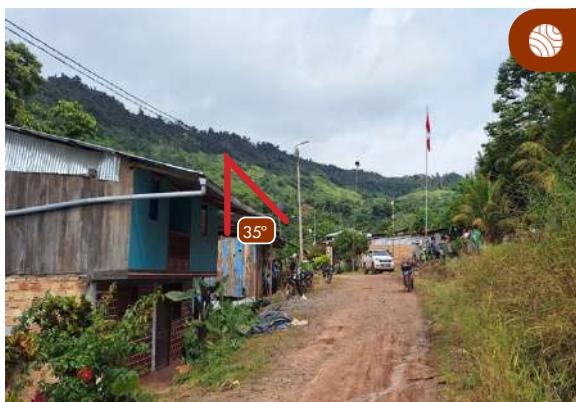
Figura 5. Ladera de alta pendiente situada en el extremo noroeste del caserío Progreso. Presenta escarpes rocosos subverticales y cobertura conformada por materiales inestables.

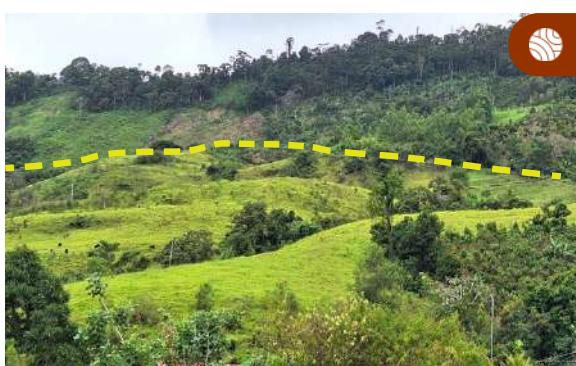
Figura 6. La línea punteada muestra el contacto entre la ladera de alta pendiente (parte superior) y la ladera de baja pendiente (parte inferior). Sobre esta geoforma se asienta el área urbana del caserío Progreso.

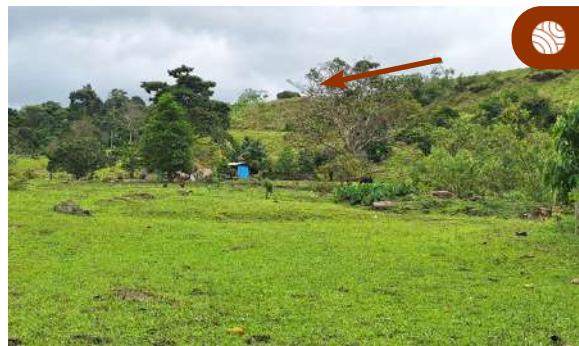
Figura 7. Colina situada a 380 m al noroeste del área urbana del caserío Progreso.

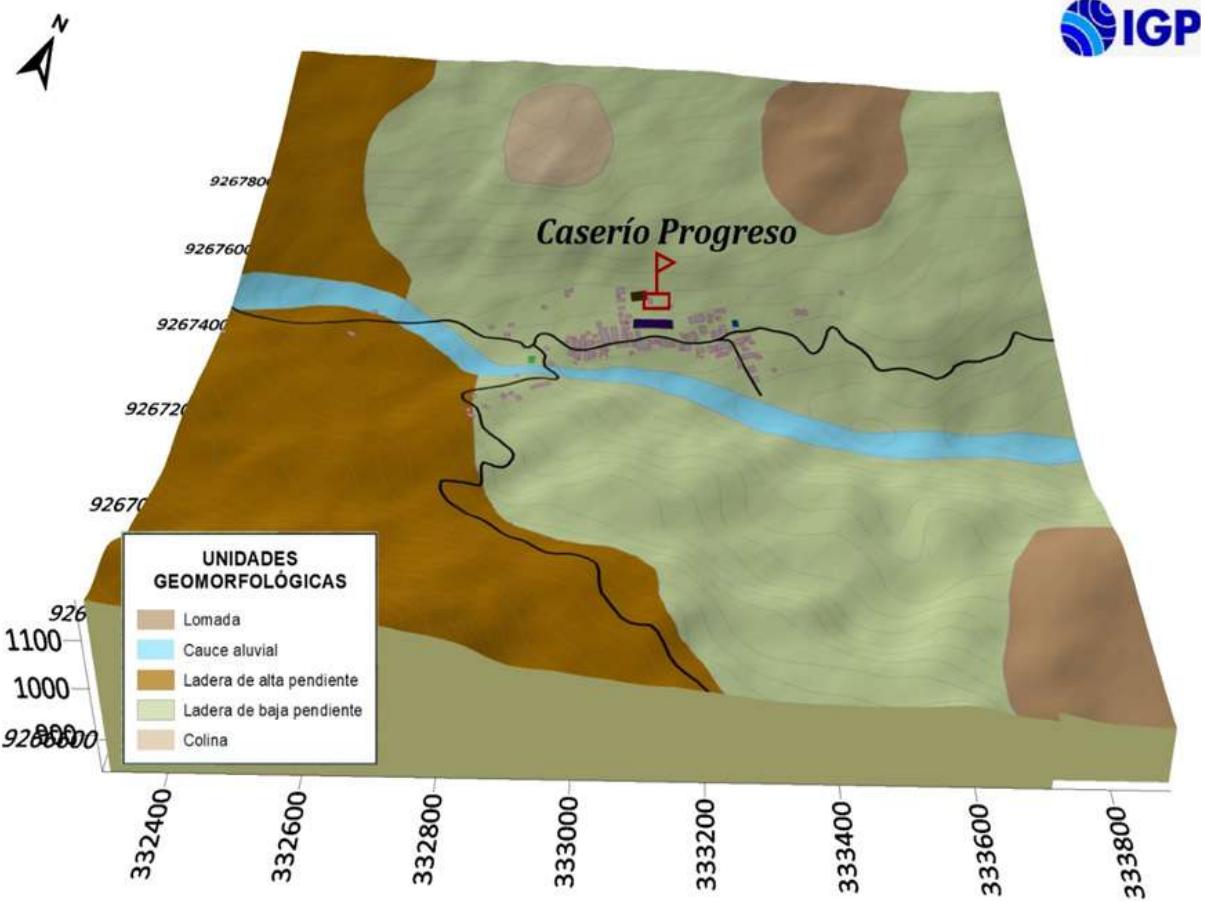
Figura 8. Mapa geomorfológico del caserío Progreso, donde la población se asienta principalmente sobre una ladera de baja pendiente.

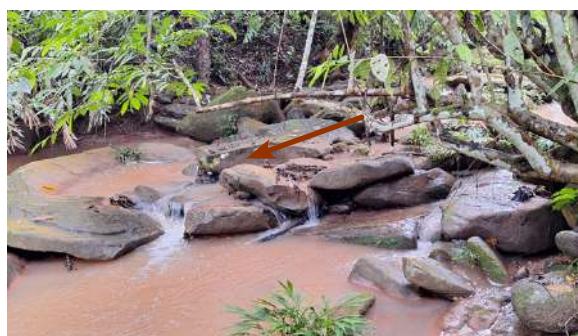
Figura 9. Depósitos coluviales situados en la quebrada Pisaquihui, conformados por cantos rodados y clastos de diferentes diámetros. El área urbana se asienta en la margen izquierda de esta quebrada. La flecha de color rojo indica la dirección del flujo.

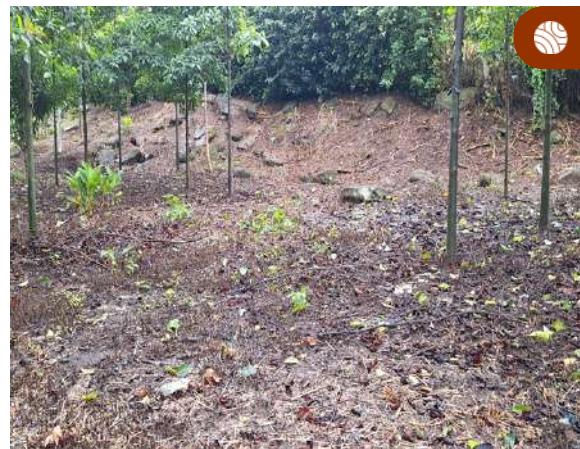
Figura 10. Depósito coluvio-deluvial conformado por materiales heterogéneos. Sobre esta unidad geológica se asienta el área urbana del caserío Progreso.

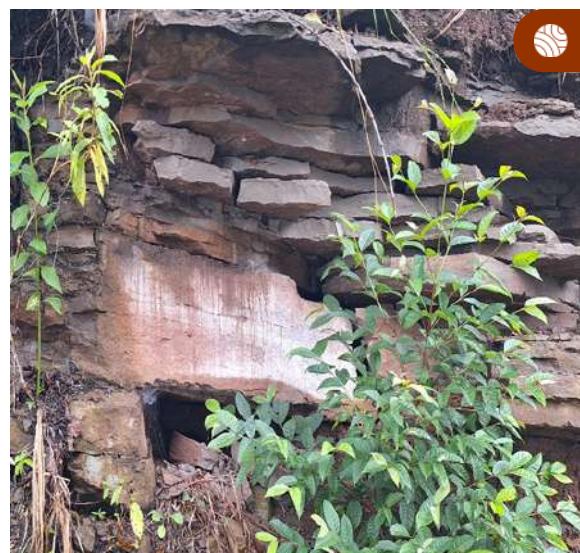
Figura 11. Rocas de la formación Chambira, conformadas por bancos de arenisca de coloraciones rojas con tonalidad parduzca, intercalado con lutitas y limo arcillitas. Afloran en las inmediaciones del caserío Progreso.

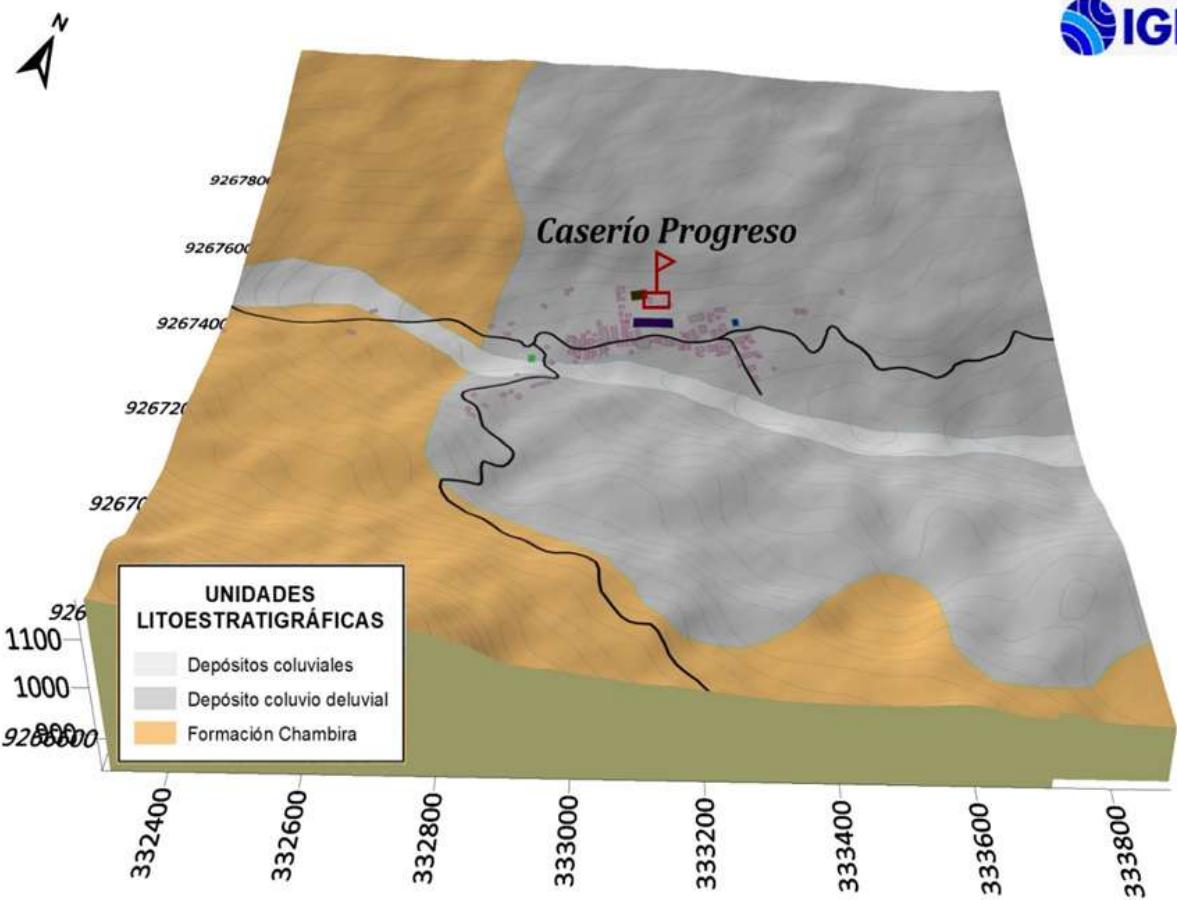
Figura 12. Mapa geológico del caserío Progreso, donde el área urbana se asienta sobre depósitos coluvio-deluviales.
