**Opinión Técnica N° 3-2026**

## INSPECCIÓN GEOLÓGICA DE LA LADERA SUROESTE DE LA COMUNIDAD CAMPESINA DE SAN JUAN DE CHAUCA

Departamento Lima  
Provincia Huaral  
Distrito Santa Cruz de Andamarca

Enero  
2026

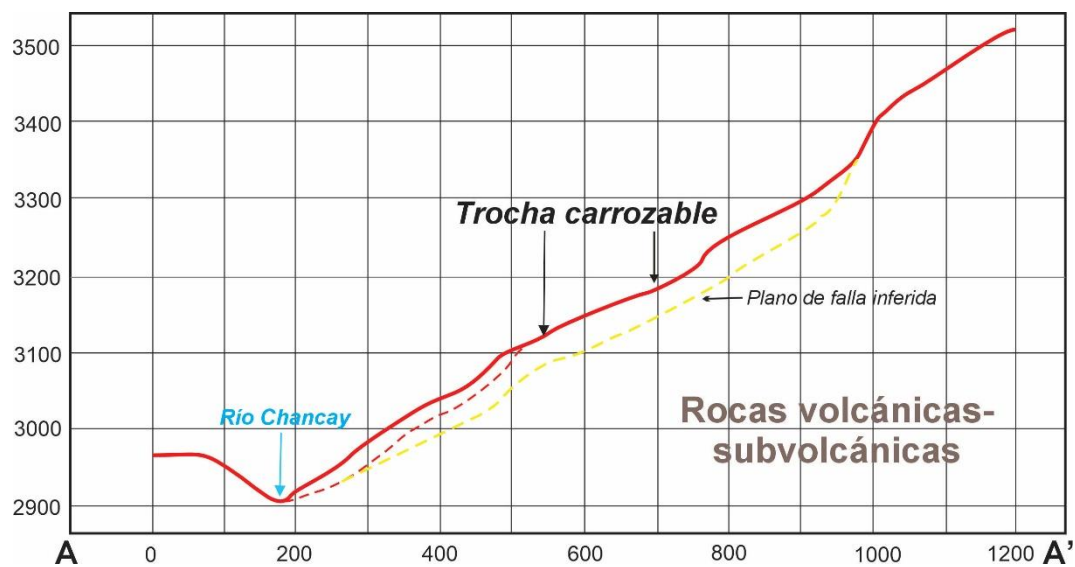
**Figura 6.** Perfil longitudinal que muestra el relieve de la zona de estudio.

Asimismo, en este tipo de relieve (figura 6), el agua de escorrentía superficial favorece los procesos de erosión, transportando sedimentos ladera abajo y contribuyendo a la inestabilidad del talud.
