**Informe Técnico N° A7720**

# **EVALUACIÓN DE PELIGROS GEOLÓGICOS POR DESLIZAMIENTOS EN LA LOCALIDAD DE CHOTA (AGALLPAMPA)**

Departamento: La Libertad

Provincia: Otuzco

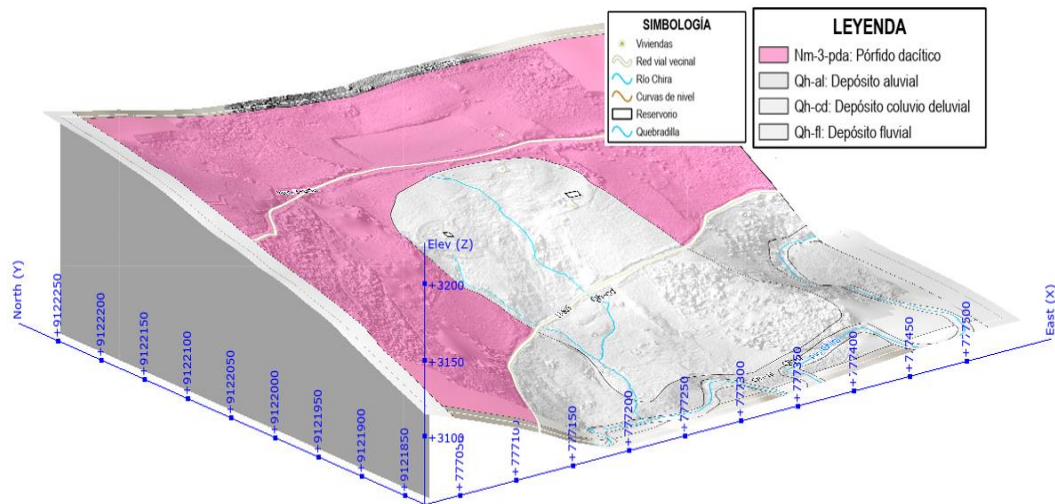
Figura 6. Modelo 3D de la Geología de la localidad de Chota.

Están constituidos por clastos y gravas subredondeados, en matriz de arena de grano grueso. Estos materiales se encuentran distribuidos en el cauce del río Chira; tiene aporte de material fino y grueso que va desde los depósitos aluviales y coluvio deluviales; que son transportados por la escorrentía en temporada de lluvias (figura 6).

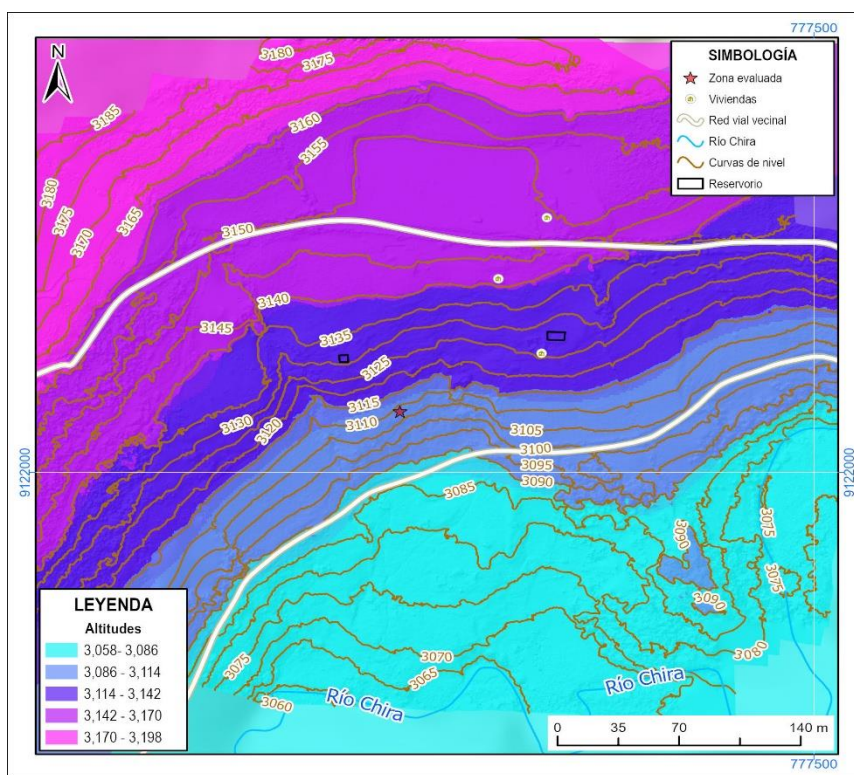
**Figura 7.** Modelo digital de elevaciones de la localidad de Chota.

La zona evaluada presenta elevaciones que van desde los 3058m hasta los 3198 m., en los cuales se distingue 5 niveles altitudinales (figura 7), visualizando la extensión con respecto a la diferencia de alturas; el área con mayor pendiente corresponde a terrenos entre altitudes 3100 m. y 3140 m., con terrenos de pendiente muy fuerte o escarpada ( $25^\circ$  a  $45^\circ$ ).

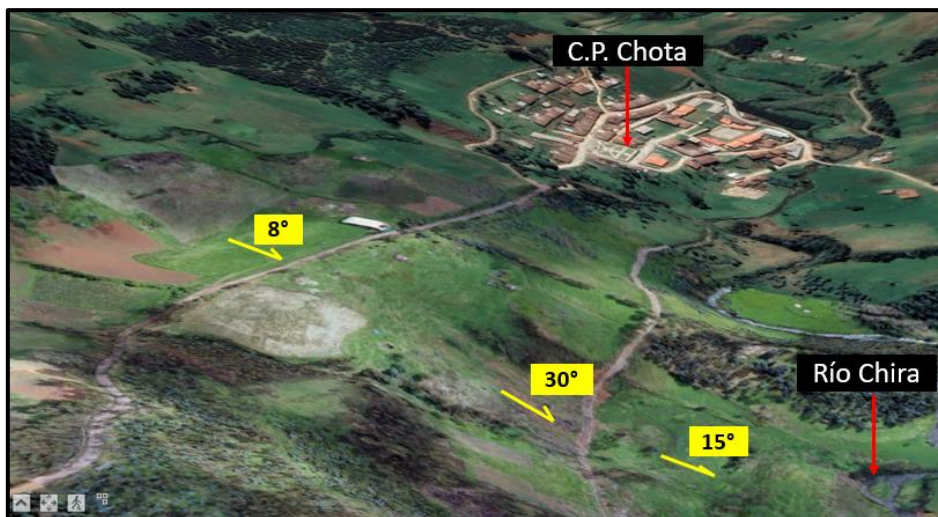
**Figura 9.** El texto en color amarillo muestra las pendientes de la localidad Chota.

La zona de estudio en la localidad de Chota, se ubica en terrenos con pendiente de moderada ( $5^\circ$  a  $15^\circ$ ), hasta pendientes muy fuerte o escarpadas ( $25^\circ$ - $45^\circ$ ), ubicados sobre una vertiente aluvial y sobre montaña en roca volcánica respectivamente (tabla 5, figura 8 y figura 9).

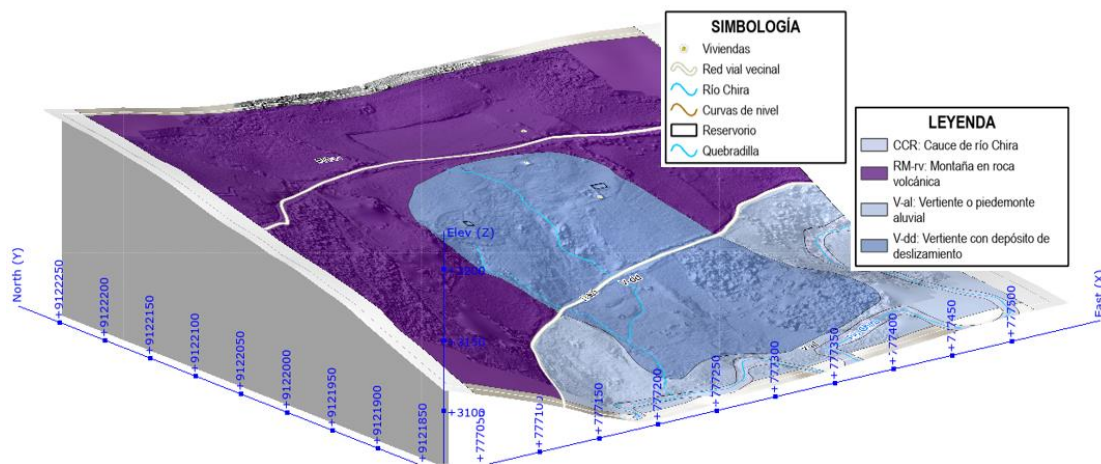
**Figura 10.** Modelo 3D de las unidades geomorfológicas en la localidad de Chota.

En la zona de estudio, se identificaron piedemonte o vertiente aluvial, vertiente con depósito de deslizamiento como unidades de carácter depositacional y agradacional; y montañas en roca volcánica como unidades de carácter tectónico degradacional y erosional. (figura 10 y Anexo 1 Mapa 3).
