**Informe Técnico N° A7722**

# **EVALUACIÓN DE PELIGROS GEOLÓGICOS POR MOVIMIENTOS EN MASA DE LOS SECTORES: COLLPA, TUCURURI, QUILLIPURURI, TRANCARURI E ICHIC URAN**

Departamento: Áncash  
Provincia: Carhuaz  
Distrito: Yungar

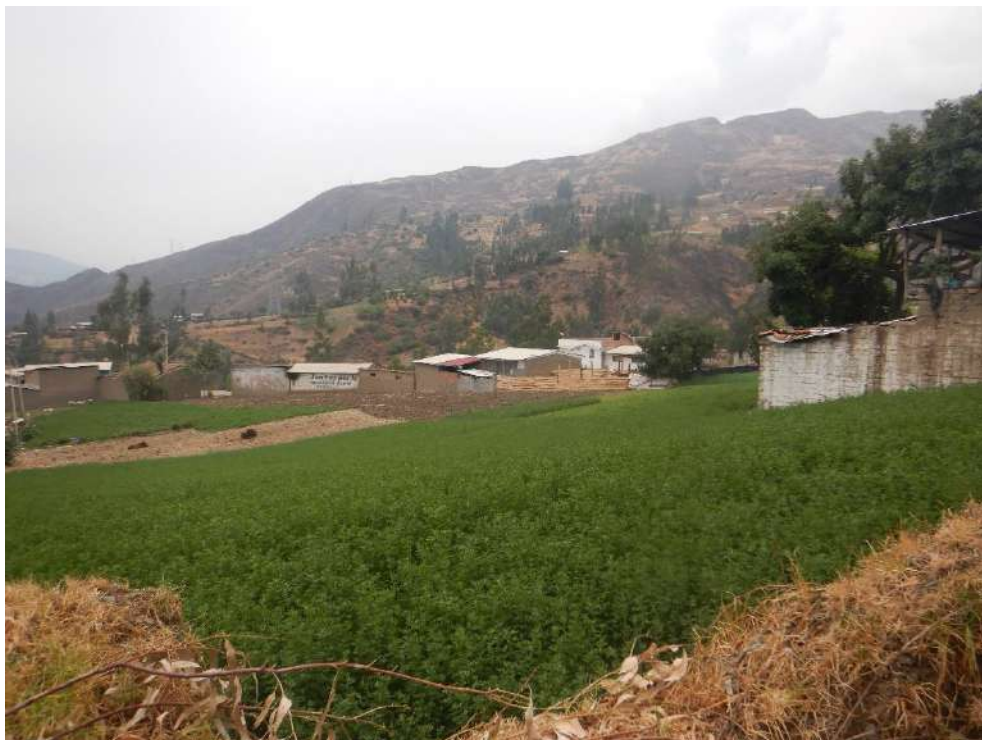
**Fotografía 1.** Terrenos utilizados para la actividad agrícola, en este sector se identificó cultivos de alfalfa.

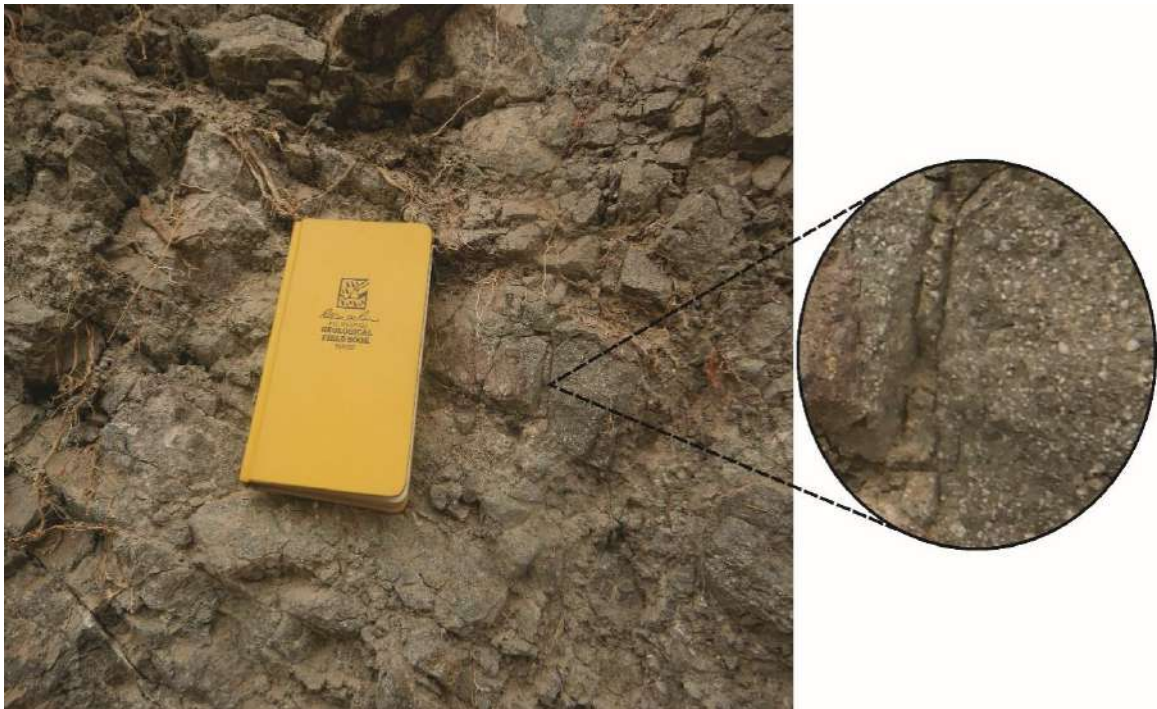
En la zona de estudio se identificaron afloramientos de areniscas grises y en algunos puntos se observó intercalaciones de areniscas con lutitas (figura 6 y 7). Las rocas se encuentran moderadamente meteorizadas (A3), es decir menos de la mitad del material rocoso está descompuesto o desintegrado; muy fracturas (F4); con espaciamientos entre sí que varían entre 10 a 20 cm, aberturas de 4mm y sin relleno visible, la roca se rompe 2 a 3 golpes de la picota.

**Figura 6.** Afloramiento de rocas piroclásticas de composición andesítica del Grupo Carhuaz, muy fracturado, con espaciamentos entre sí que varían entre 10 a 20 cm.,

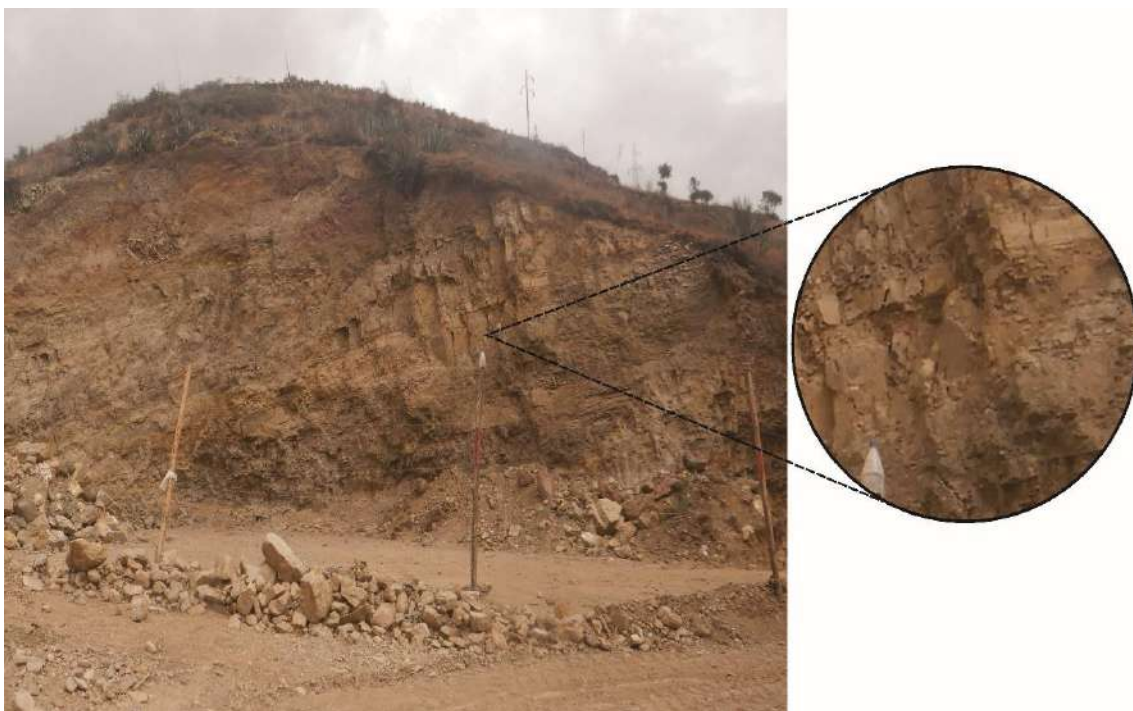
**Figura 7.** Vista del sector Collpa, se observa Intercalaciones de areniscas y lutitas en el sector Collpa.

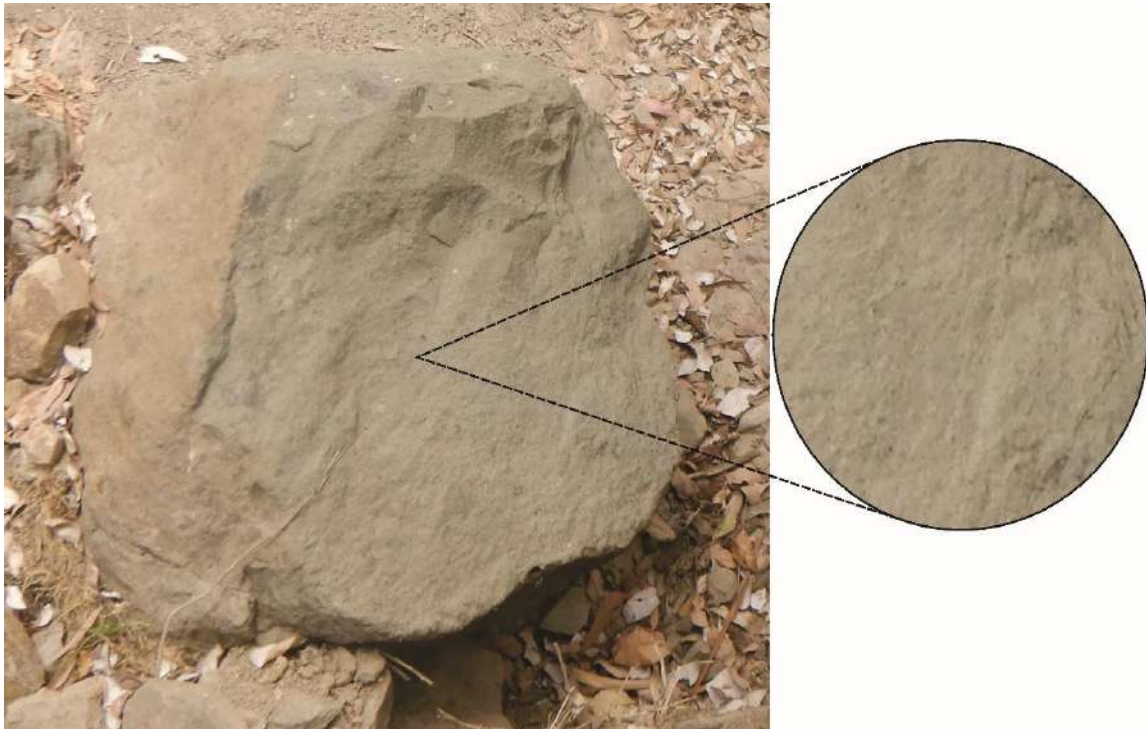
Se observa afloramientos de caliza grisácea medianamente facturada (A3) en parte del poblado Quillipururi (figura 8), ubicado en la margen izquierda del río Poyor. donde se observan estos afloramientos con moderado grado de meteorización A3.

**Figura 8.** Bloques de calizas rodadas, de la Formación Santa.

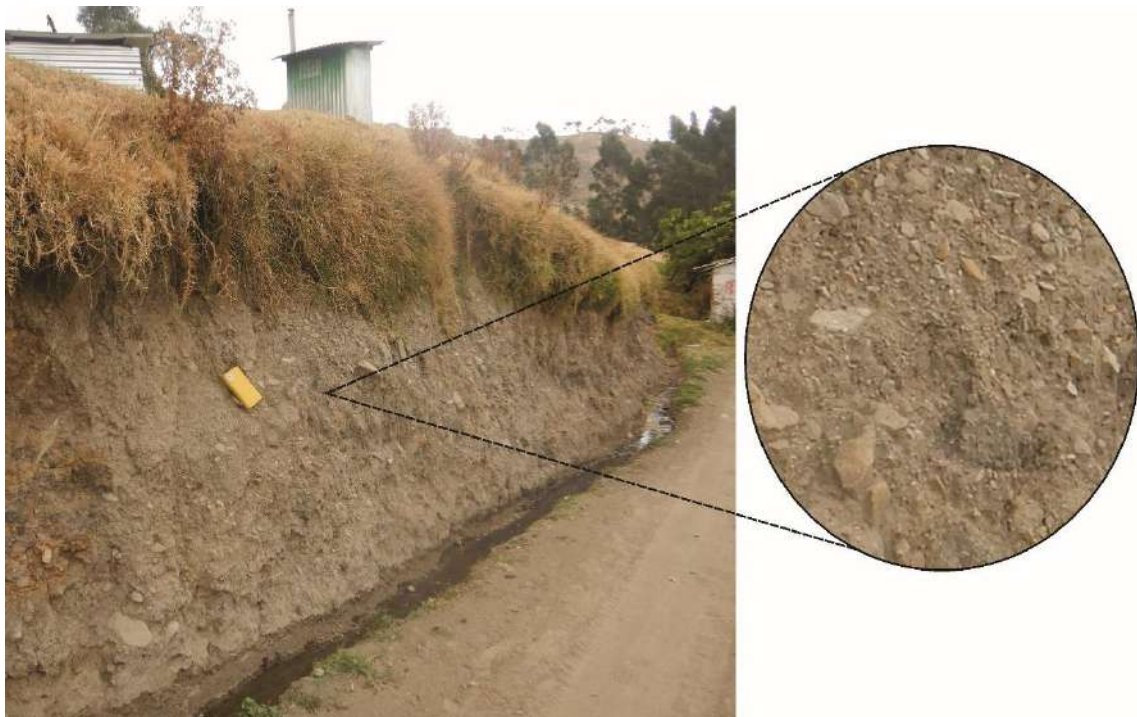
Este depósito es producto de la meteorización de las rocas sedimentarias y removidos por procesos de movimientos en masa, (figura 9); se presentan en el sector Collpa, margen izquierdo del río Santa.

**Figura 9.** Depósito coluvio-deluvial identificado a un lado de la vía, donde se observan bloques y gravas de naturaleza sedimentaria, subangulosas a redondeados, envueltas en matriz limo arcilloso – arenoso.

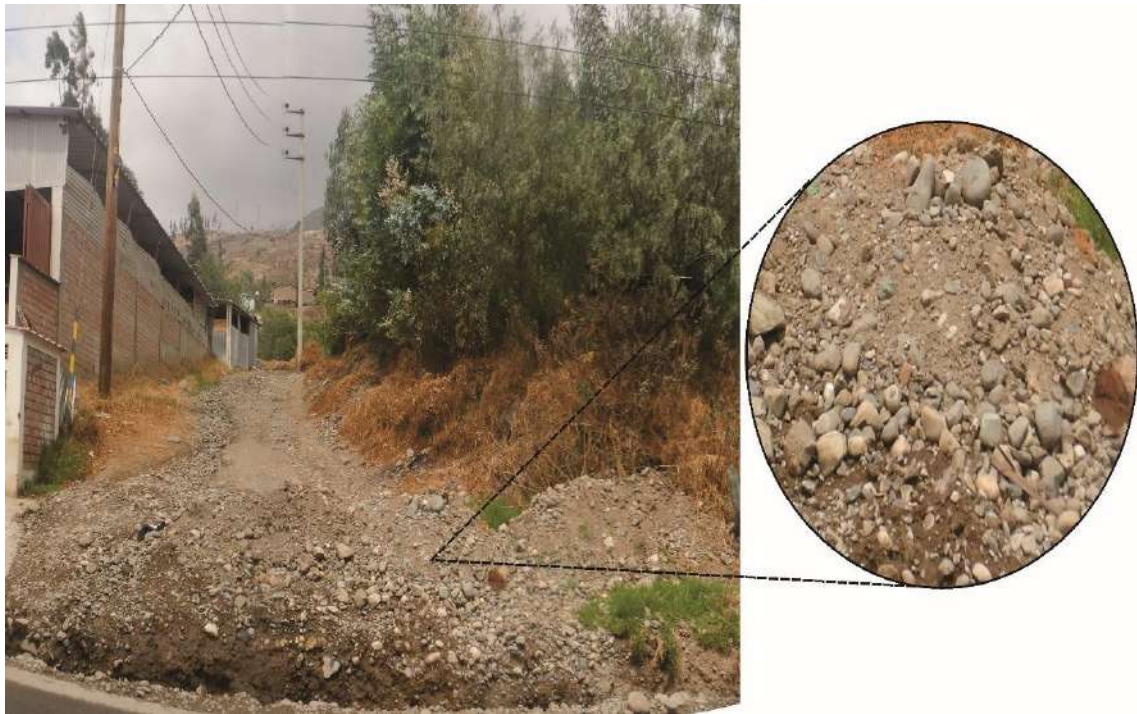
Los depósitos aluviales los conforman las extensas llanuras aluviales y terrazas a diferentes niveles sobre los valles principales y tributarios mayores; sus depósitos van desde no consolidados a semi-consolidados, éstos últimos por estar erosionados por los cauces actuales. Estos depósitos generalmente corresponden a una mezcla heterogénea de gravas y arenas, redondeadas a subredondeadas. ubicadas en las márgenes de los ríos Poyor y santa(figura 10)

**Figura 10.** Vista de depósitos aluviales identificados en la quebrada Quillipururi, margen izquierda del río Santa.

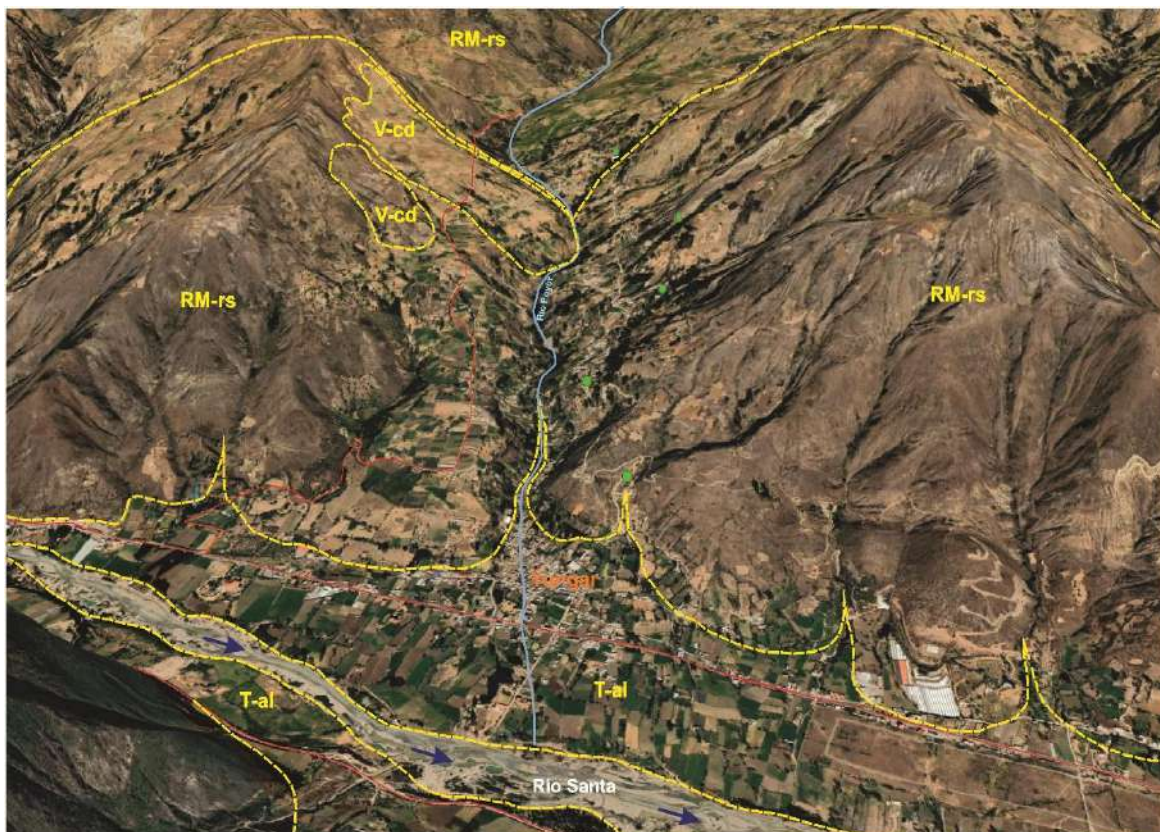
Corresponde a las cadenas montañosas en roca sedimentaria donde los procesos denudativos (fluvio-erosionales) afectaron rocas sedimentarias de la Formación Carhuaz. Las montañas cubren gran parte de la zona de estudio, cuyas laderas de pendientes moderada a escarpada varían de 15° a 45°. Los sectores Ichic Uran, Trancaruri y Qillipururi, (figura 12). Sus relieves se encuentran asociadas a deslizamientos, caídas y procesos de erosión de laderas.

Son depósitos inconsolidados, localizados al pie de laderas de colinas y lomadas, resultantes de la acumulación de material de origen coluvial y deluvial. Los principales agentes formadores de esta subunidad son los procesos de erosión de suelos, la gravedad, las lluvias, el viento y agua de escorrentía superficial. Son altamente susceptibles a sufrir procesos geodinámicos como derrumbes y deslizamientos. (figura 12).

**Figura 12.** Vista aérea, se observa unidades geomorfológicas que se identificaron en el área de estudio: relieves montañosos de roca sedimentaria (RM-rs), vertiente coluvio- deluvial (V-cd) y terraza aluvial (T-al).
