DIRECCIÓN DE GEOLOGÍA AMBIENTAL Y RIESGO GEOLÓGICO

Informe Técnico N° A7703

EVALUACIÓN DE PELIGROS GEOLÓGICOS POR MOVIMIENTOS EN MASA EN EL CENTRO POBLADO CAYAC

Departamento: Áncash
Provincia: Recuay
Distrito: Ticapampa

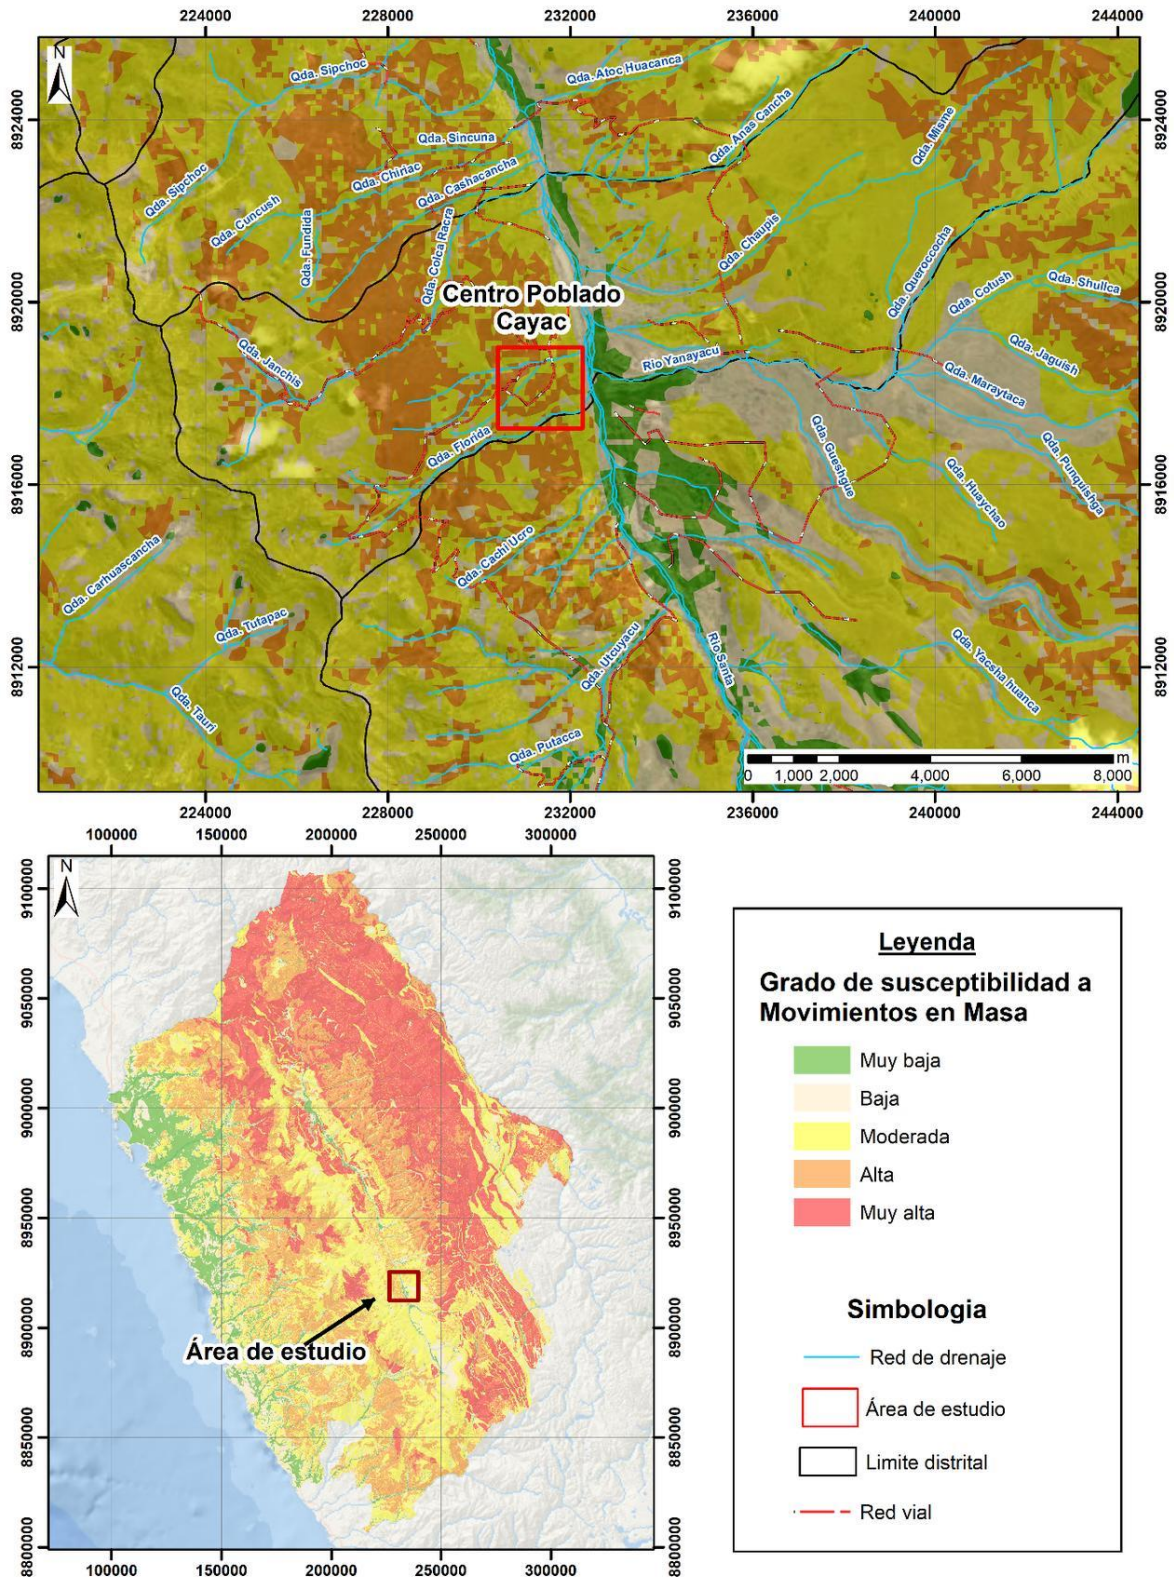
- C) Boletín N° 38, Serie C, Geodinámica e Ingeniería Geológica: “Riesgos Geológicos en la Región Ancash” (Zavala, B., et al. 2009), donde se prepararon el mapa de susceptibilidad a movimientos en masa de la región utilizando el método heurístico, donde se muestra que el área de estudio se encuentra dentro del grado de susceptibilidad Moderado a Alto a movimientos en masa (Figura 2).

Figura 2. Imagen donde se muestra grado Moderado a Alto de susceptibilidad a movimientos en masa del Centro Poblado Cayac.

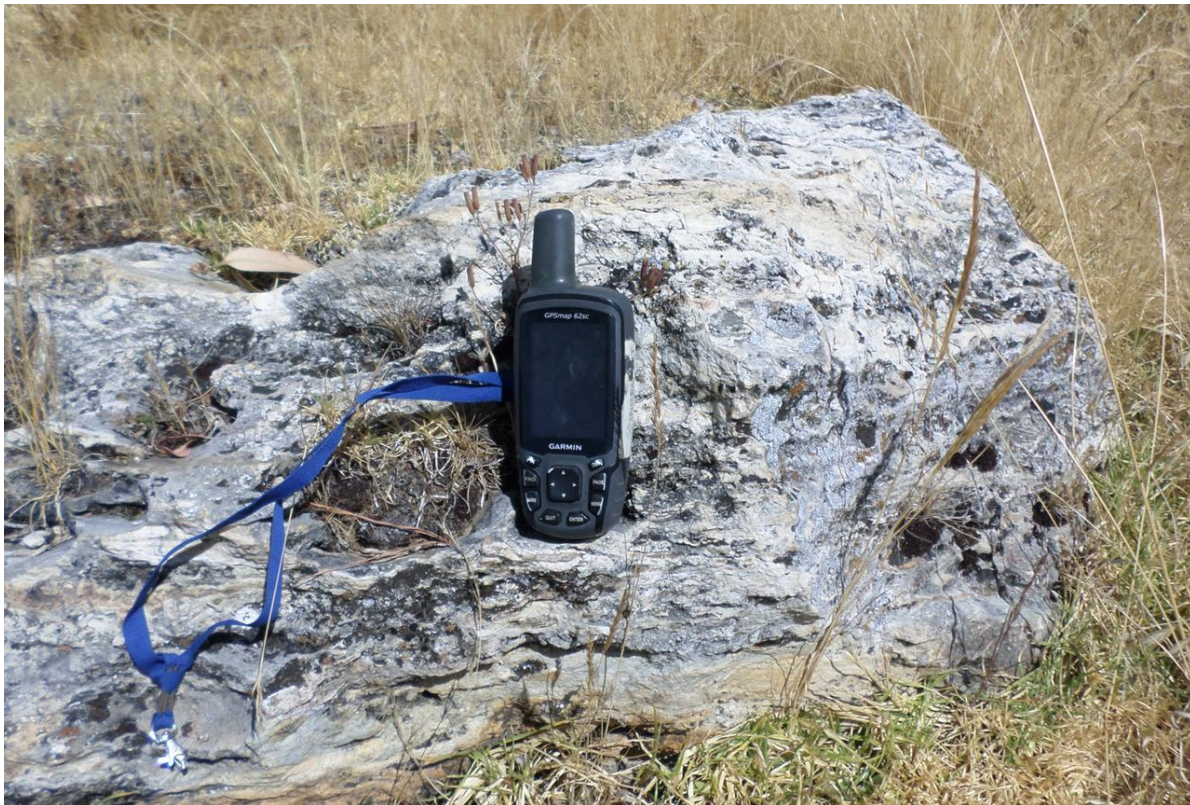
Se identificaron afloramientos de calizas grises tanto en la cima del cerro Shillagash Irca como en sectores de la ladera (fotografía 1). Las intercalaciones de calizas con limoarcillitas calcáreas presentan un contenido elevado de arcillas, lo que le hace menos soluble y una estructura más compacta, reduciendo así su permeabilidad.

Dicho esto, se explica que, durante los periodos de precipitación, el agua se infiltra en el suelo y alcanza la capa de caliza de alta composición calcárea, la cual actúa como una barrera impermeable. Esta condición favorece la acumulación del agua sobre dicha capa, generando la formación de ojos de agua y zonas saturadas (bofedales) que contribuyen a la inestabilidad del terreno.

Fotografía 1. Afloramiento rocoso de caliza de coloración grisácea que afloran en la ladera del cerro Shillagash Irca.

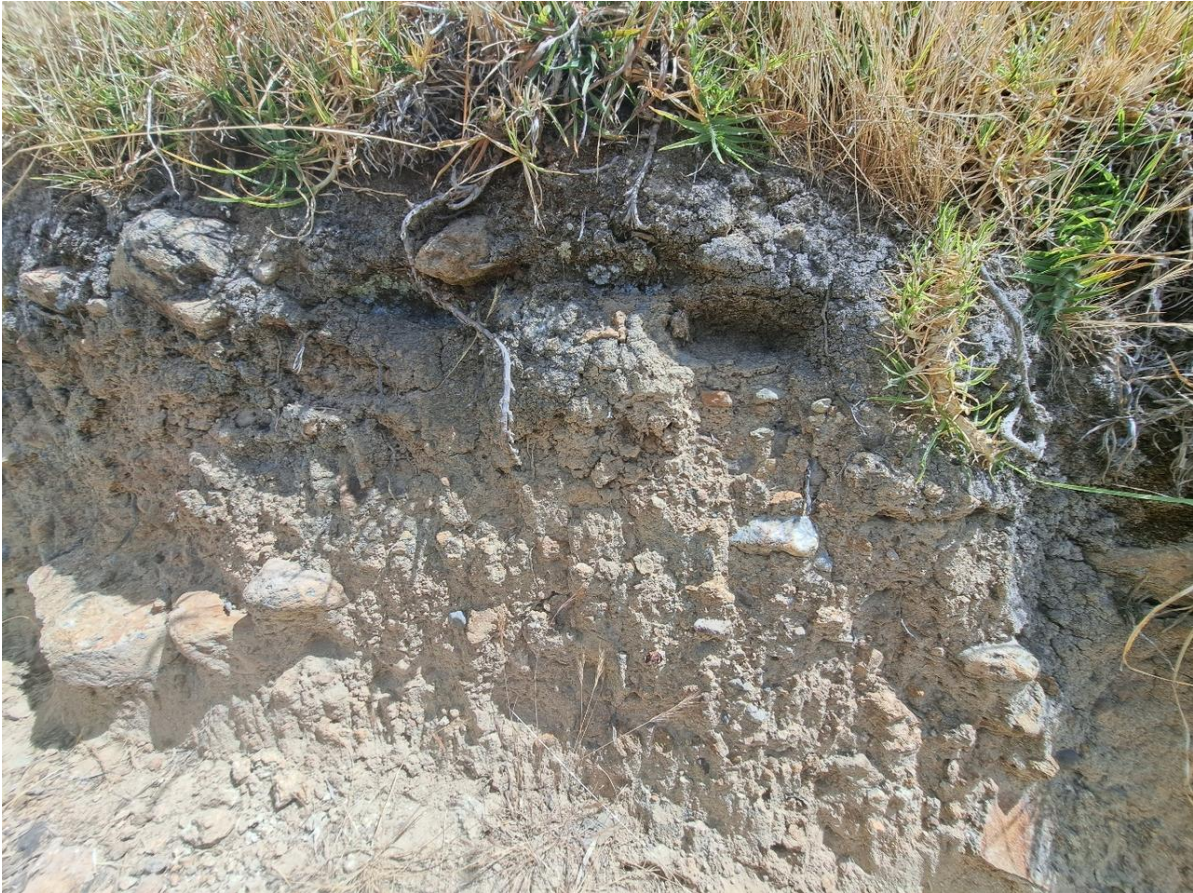
por acción del agua de escorrentía superficial no canalizada), está compuesto por una mezcla heterométrica de fragmentos angulosos a subangulosos de roca de 10 cm a 25 cm (10%), gravas (40%) y matriz limoarcilloso (50%), estos presentan una estructura caótica (fotografía 2).

Por el tipo de matriz limoarcilloso, es de permeabilidad muy variable lo que favorece la acumulación de agua en ciertos estratos y puede inducir condiciones de saturación parcial o incluso total, con baja compacidad y resistencia al corte lo que favorecería a la ocurrencia de un deslizamiento o movimiento en masa por gravedad, especialmente cuando este se encuentre saturado.

Fotografía 2. Depósito coluvio-deluvial compuesto por fragmentos angulosos a subangulosos de roca de 10 cm a 25 cm (10%), gravas (40%) y matriz limoarcilloso (50%).

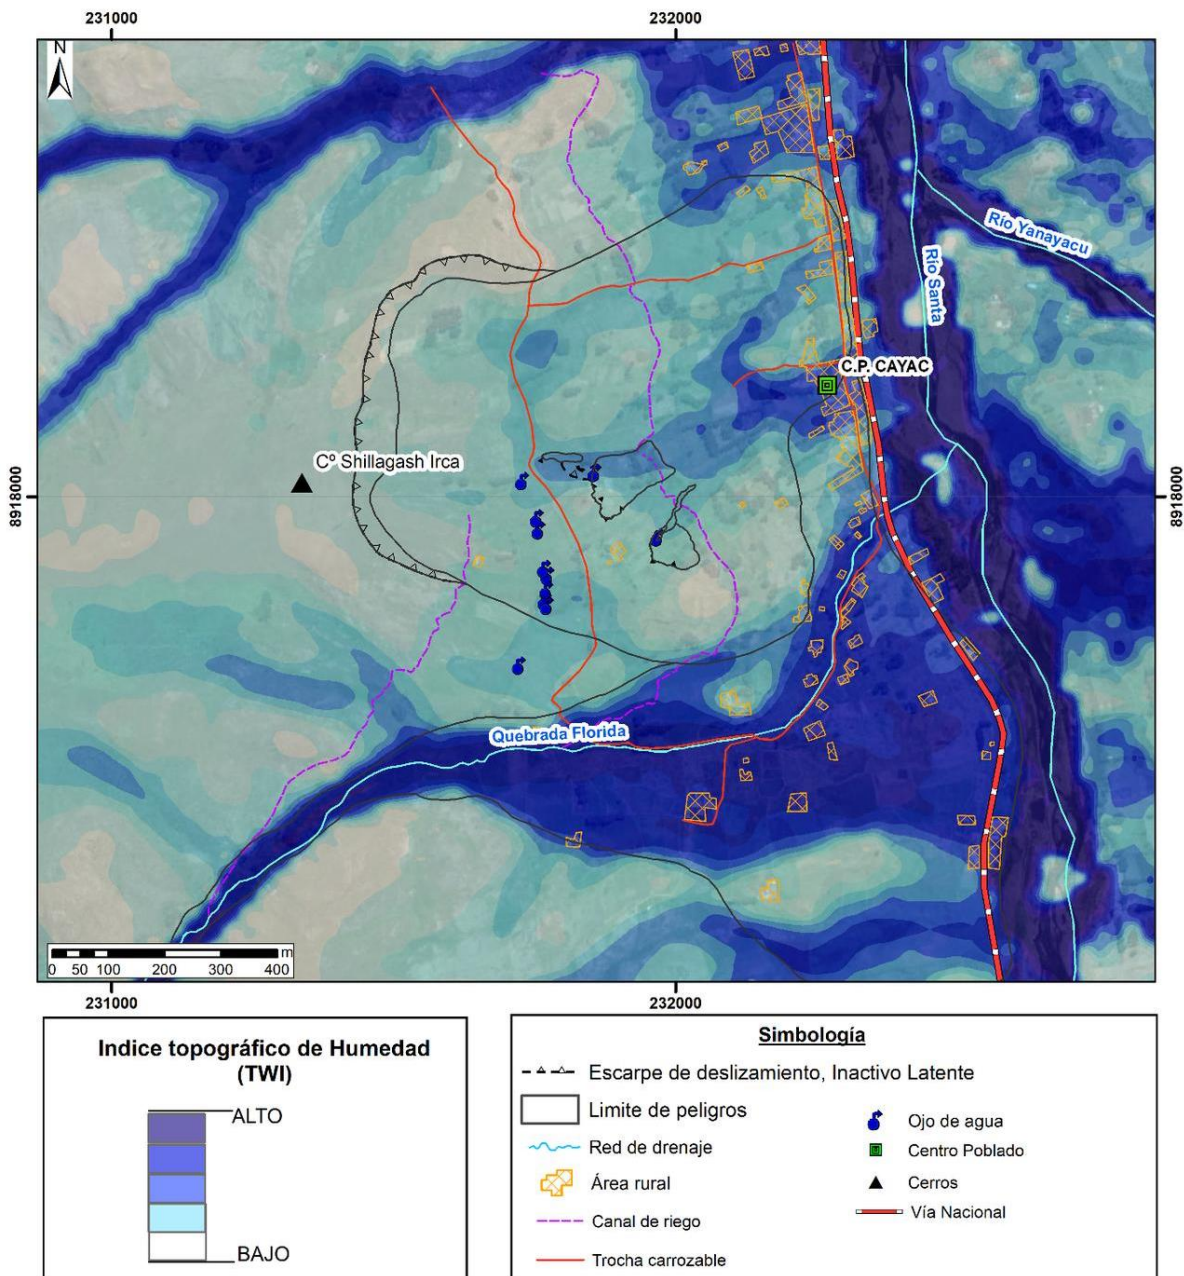
El índice topográfico de humedad (TWI) permite identificar los lugares potenciales donde se concentra la humedad o las zonas de acumulación de aguas de escorrentía superficial (Figura 7).

Es así, que muestra una acumulación de agua que discurren ladera abajo en temporada de lluvias; lo que sugiere que en periodos de lluvias incrementa la posibilidad de inestabilidad y producirse nuevas reactivaciones de deslizamientos por el grado de pendiente fuerte a escarpado que presenta la zona.

Figura 7: Índice topográfico de humedad (TWI) en la ladera este del cerro Shillagash irca y alrededores.

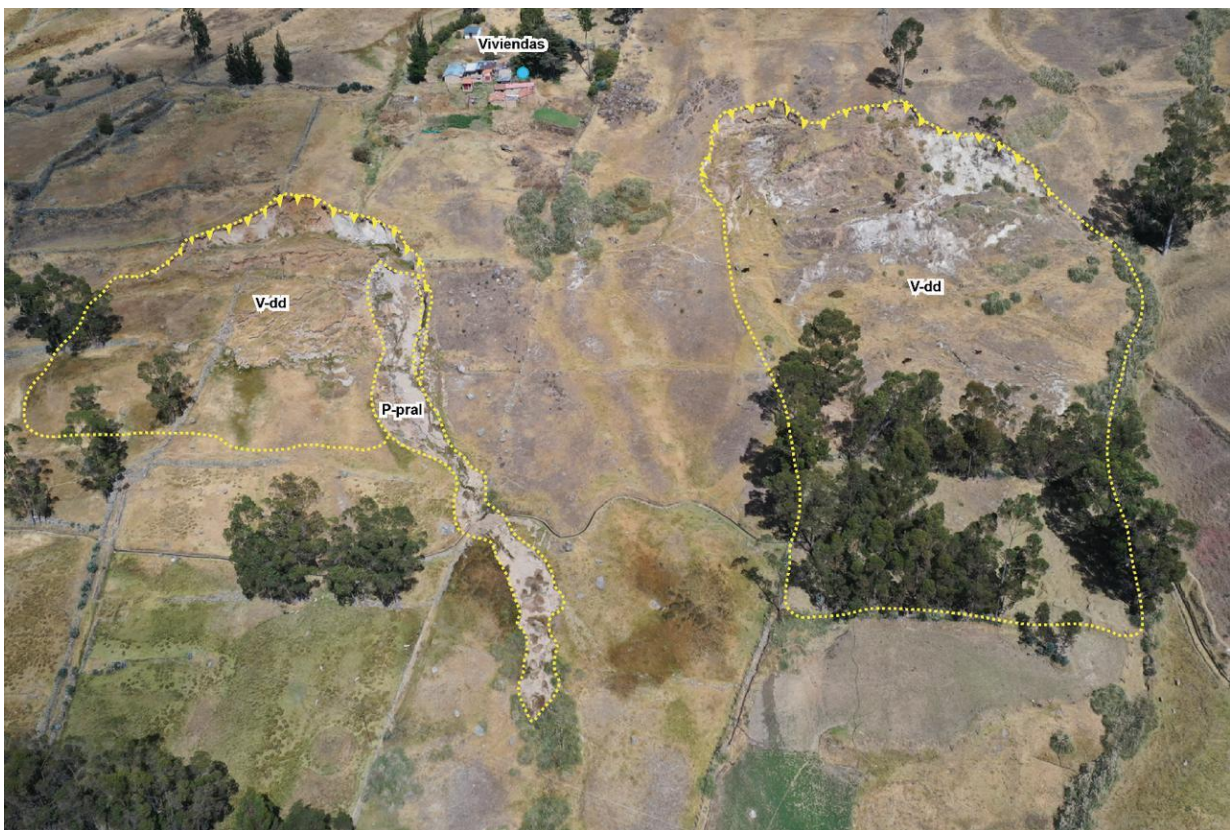
Corresponde a la subunidad de tipo depositacional, es una geoforma que se origina por la acumulación de los materiales que fueron movilizados provenientes de deslizamientos antiguos y recientes ocurridos en la zona, modifican localmente la forma de la ladera alcanzando pendientes muy fuertes e incluso muy escarpados ($25^\circ - >45^\circ$).

Presentan una morfología convexa con forma semicircular a elongada, se ubica en la ladera este del cerro Shillagash irca (figura 9). Este tipo de morfología son susceptibles a generar nuevos deslizamientos.

Figura 9. Vista de la Subunidad de vertiente con depósito de deslizamiento (V-dd) y piedemonte proluvial o aluviotorrencial (P-pral).

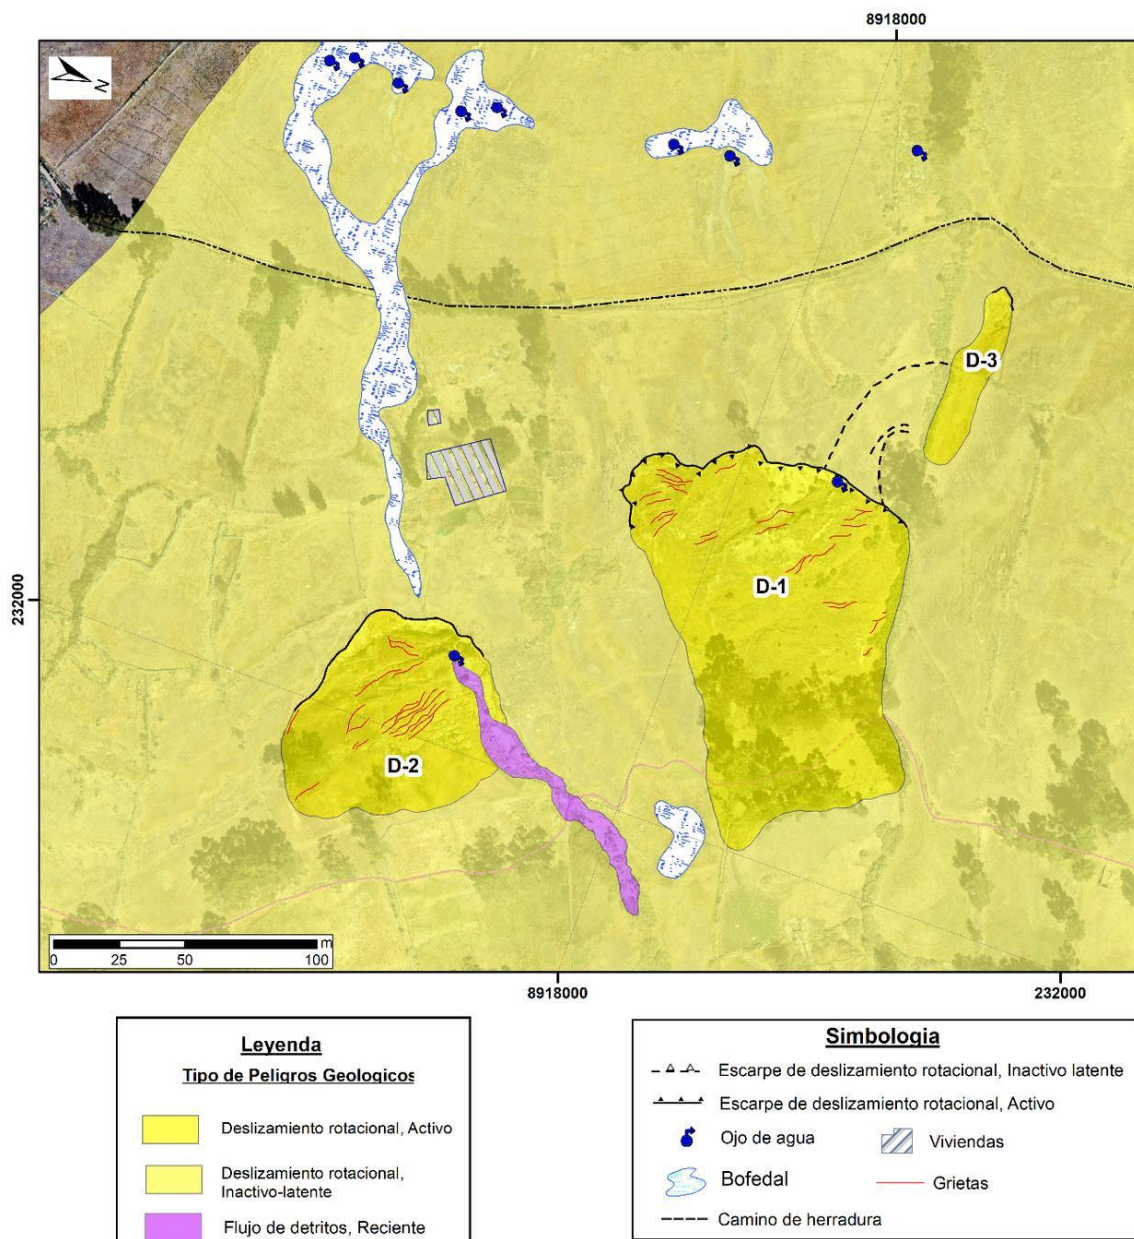
Los peligros geológicos por movimientos en masa identificados en el centro poblado de Cayac corresponden al cuerpo de un deslizamiento antiguo de tipo rotacional, el cual fue reactivado en tres zonas indistintamente, denominados para su descripción como D-1, D-2 y D-3; los cuales fueron desencadenados por la ocurrencia de lluvias intensas, se ubican en la ladera este del cerro Shillagash irca, que afectan pastizales. (anexo 1: Mapa 4).

Figura 10: Peligros geológicos por movimientos en masa de tipo deslizamiento identificados en la zona de estudio (Centro Poblado Cayac).
