**Informe Técnico N° A7690**

# EVALUACIÓN DE PELIGRO GEOLÓGICO POR DERRUMBE EN LA URBANIZACIÓN LA FLORIDA, INMEDIACIONES DE JR. LOS SANCAYOS Y AV. CIRCUNVALACIÓN

Departamento: Puno  
Provincia: San Román  
Distrito: Juliaca

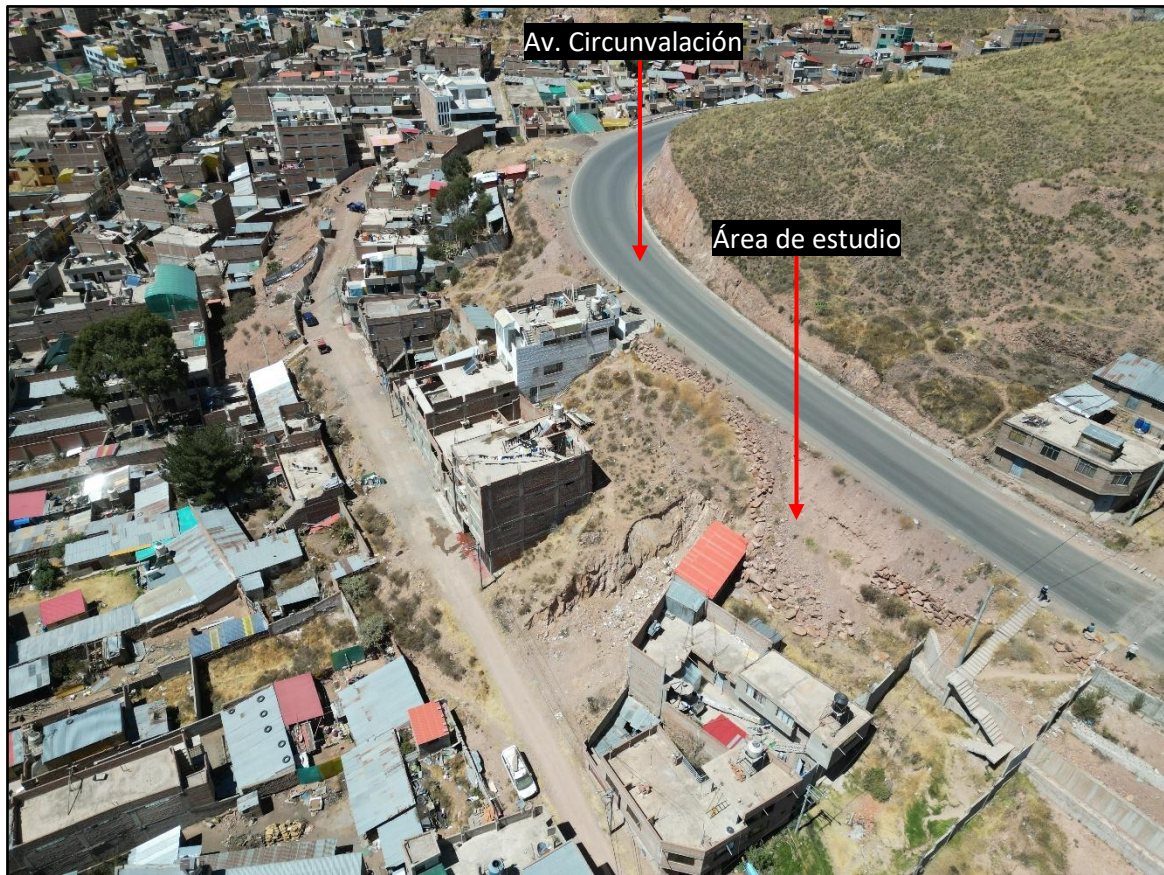
**Figura 1.** Vista aérea del área de estudio.

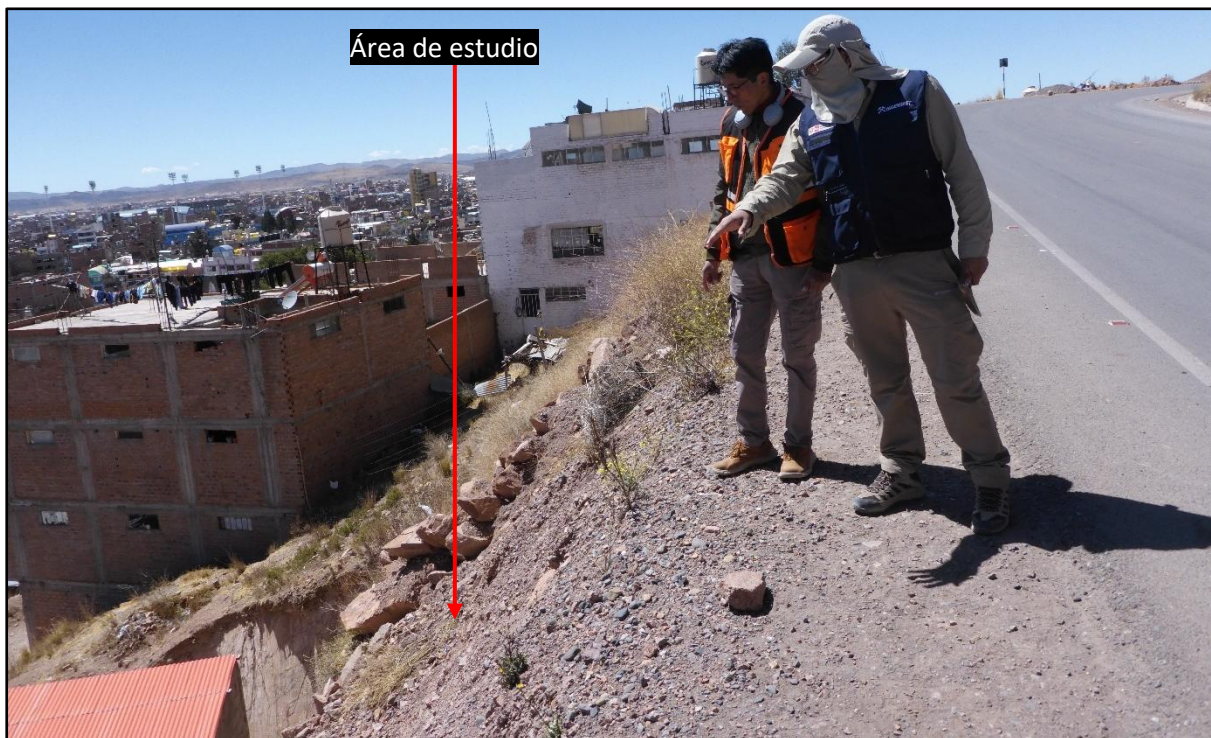
**Figura 2.** Trabajos de campo junto al personal de defensa civil del distrito de Juliaca.

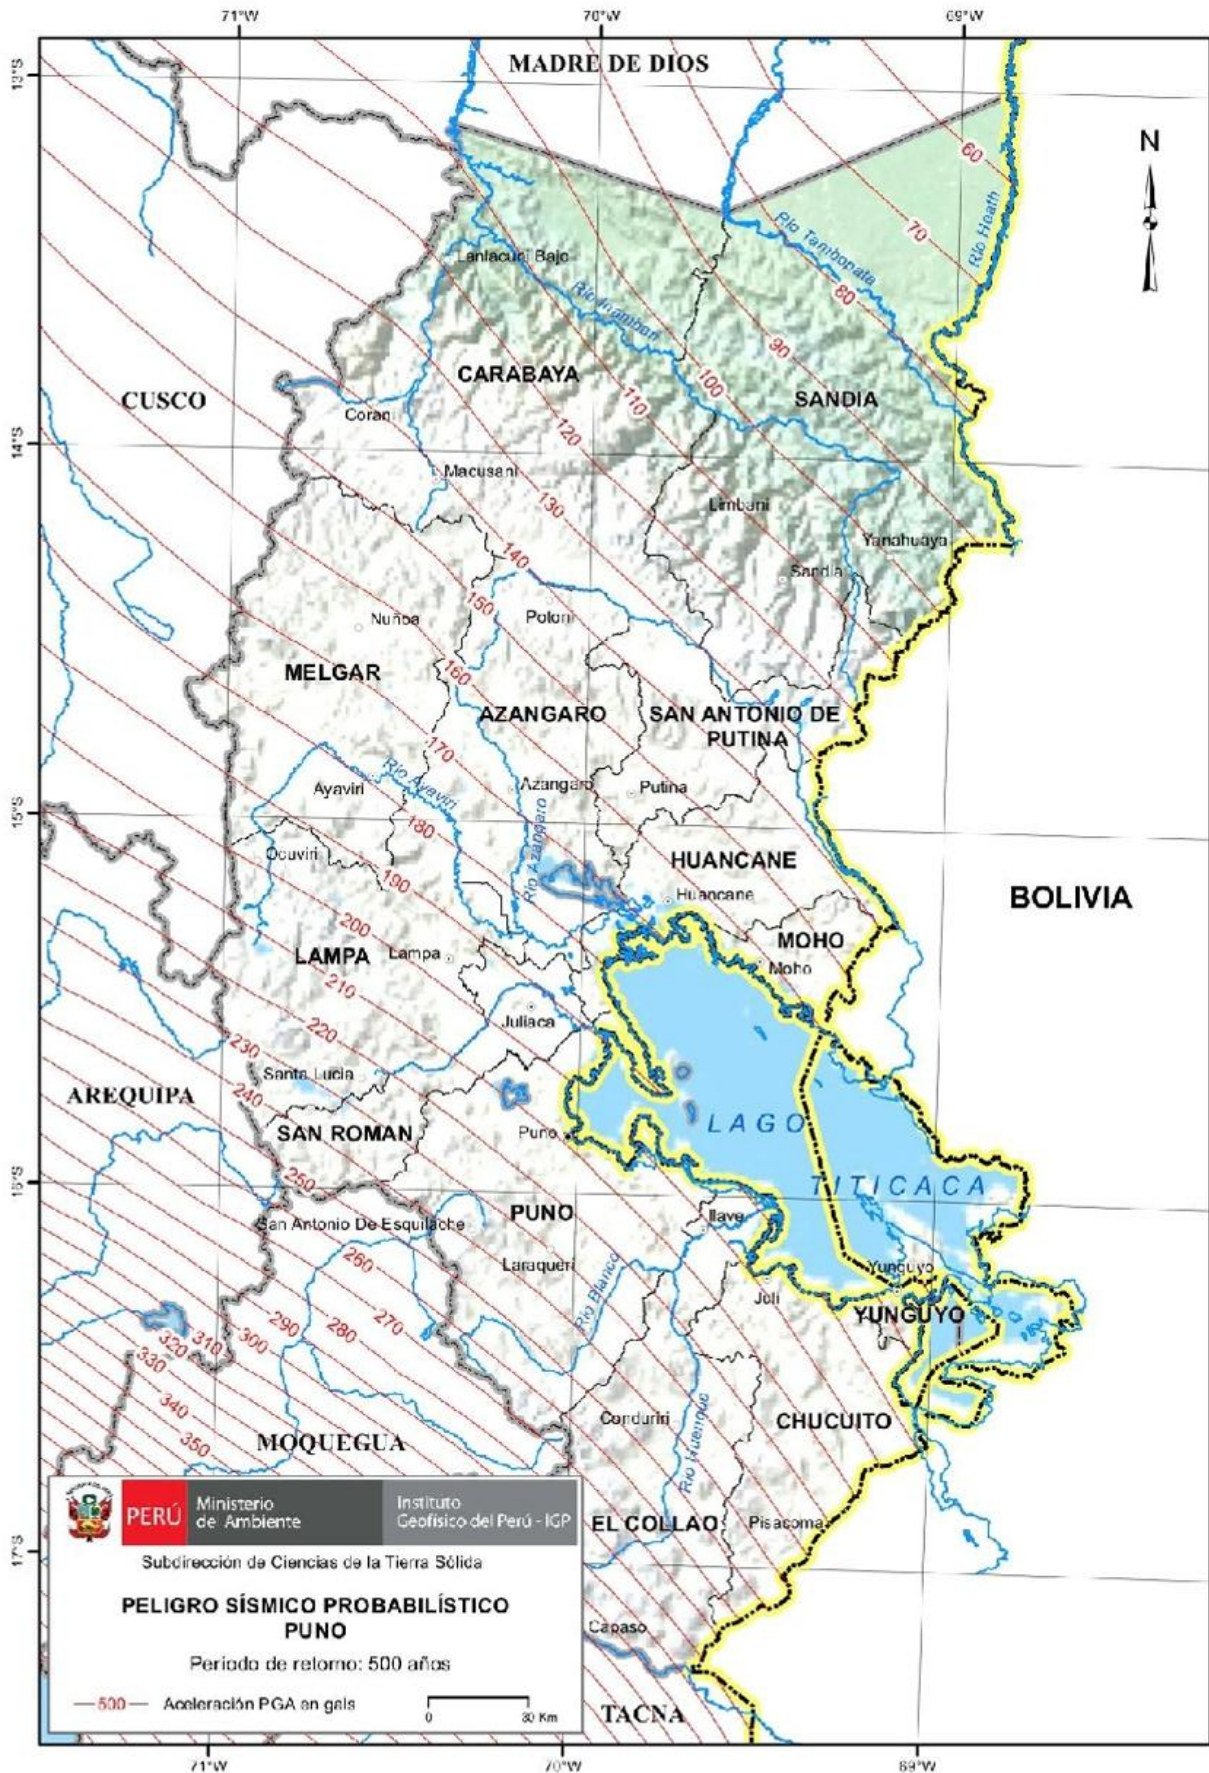
- Sismos: Los movimientos sísmicos representan otro de los factores detonantes más significativos en la generación de deslizamientos y derrumbes, especialmente en laderas conformadas por materiales poco consolidados o con antecedentes de inestabilidad estructural. De acuerdo con el Mapa de Peligros Sísmicos del Instituto Geofísico del Perú (IGP), elaborado para un período de retorno de 500 años, el departamento de Puno presenta aceleraciones máximas esperadas del suelo (PGA) que varían entre 60 y 300 gals. Particularmente, el área de estudio se encuentra dentro de una zona donde las aceleraciones esperadas oscilan entre 190 y 200 gals, lo que indica un nivel de amenaza sísmica moderado, suficiente para desencadenar movimientos de masa secundarios en zonas con suelos saturados o taludes inestables.

**Figura 8.** Aceleraciones para periodos de retorno de 500 años para el departamento de Puno. Unidad de medida gals. Tomado de: Catálogo general de isosistas para sismos del Perú (IGP, 2014).

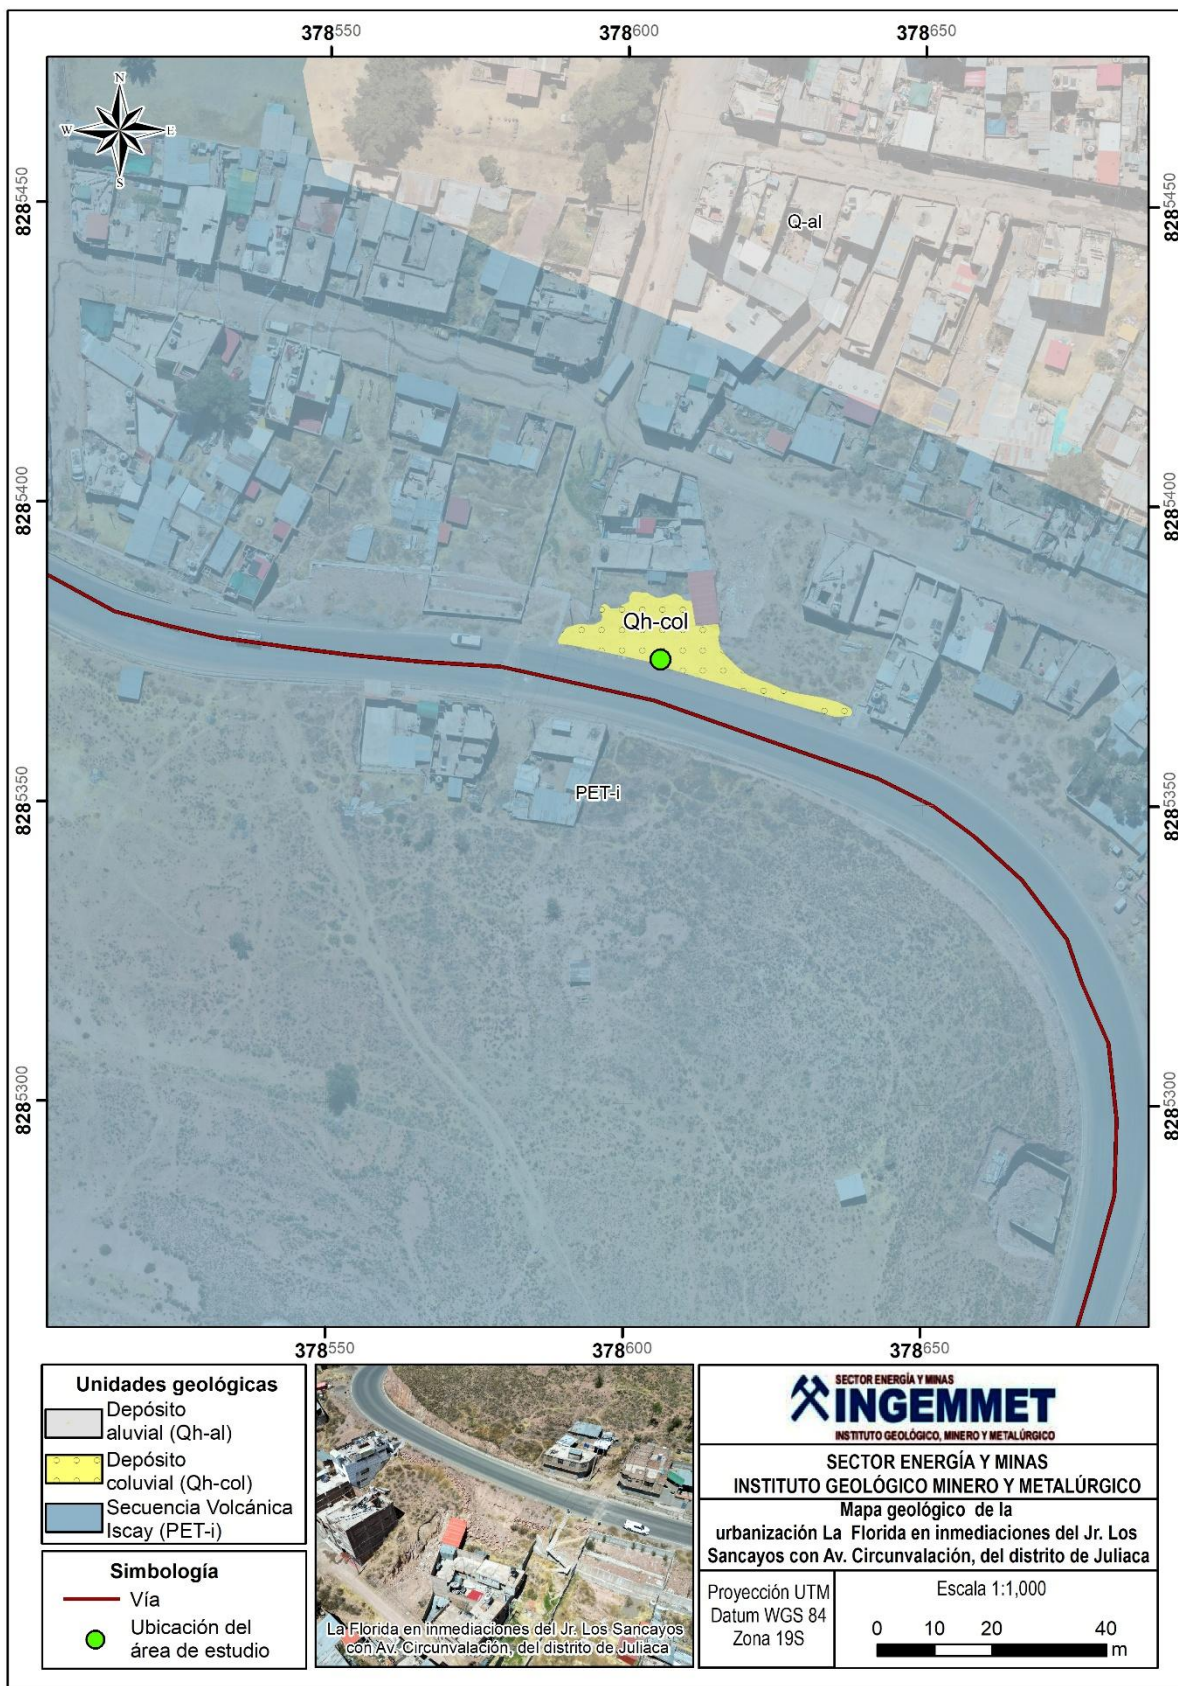
Mapa N°1. Mapa geológico del área de trabajo. Tomado y modificado del mapa geológico del cuadrángulo de Juliaca. Valdivia, W.; Chumpitaz, M.; Benites, A. & Anastacio, A. (2021)

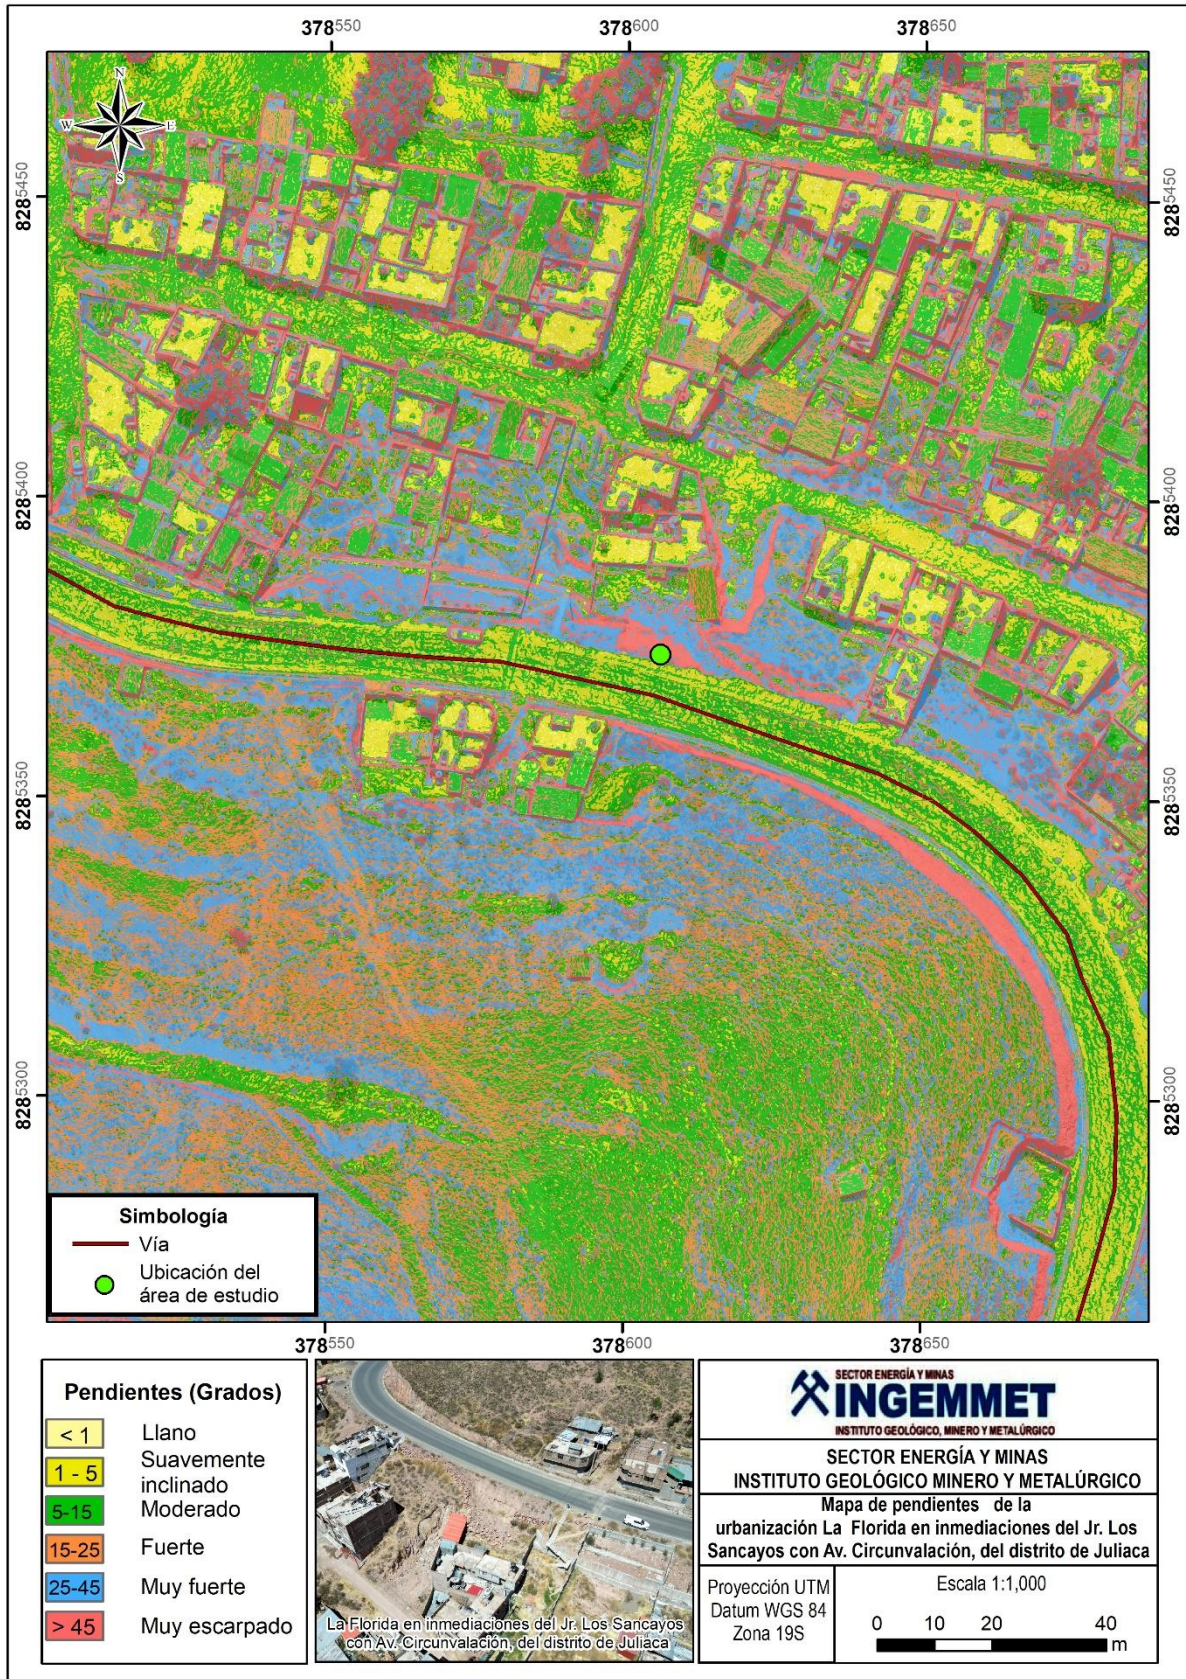
Mapa N°2. Pendientes del área evaluada. Fuente: propia.

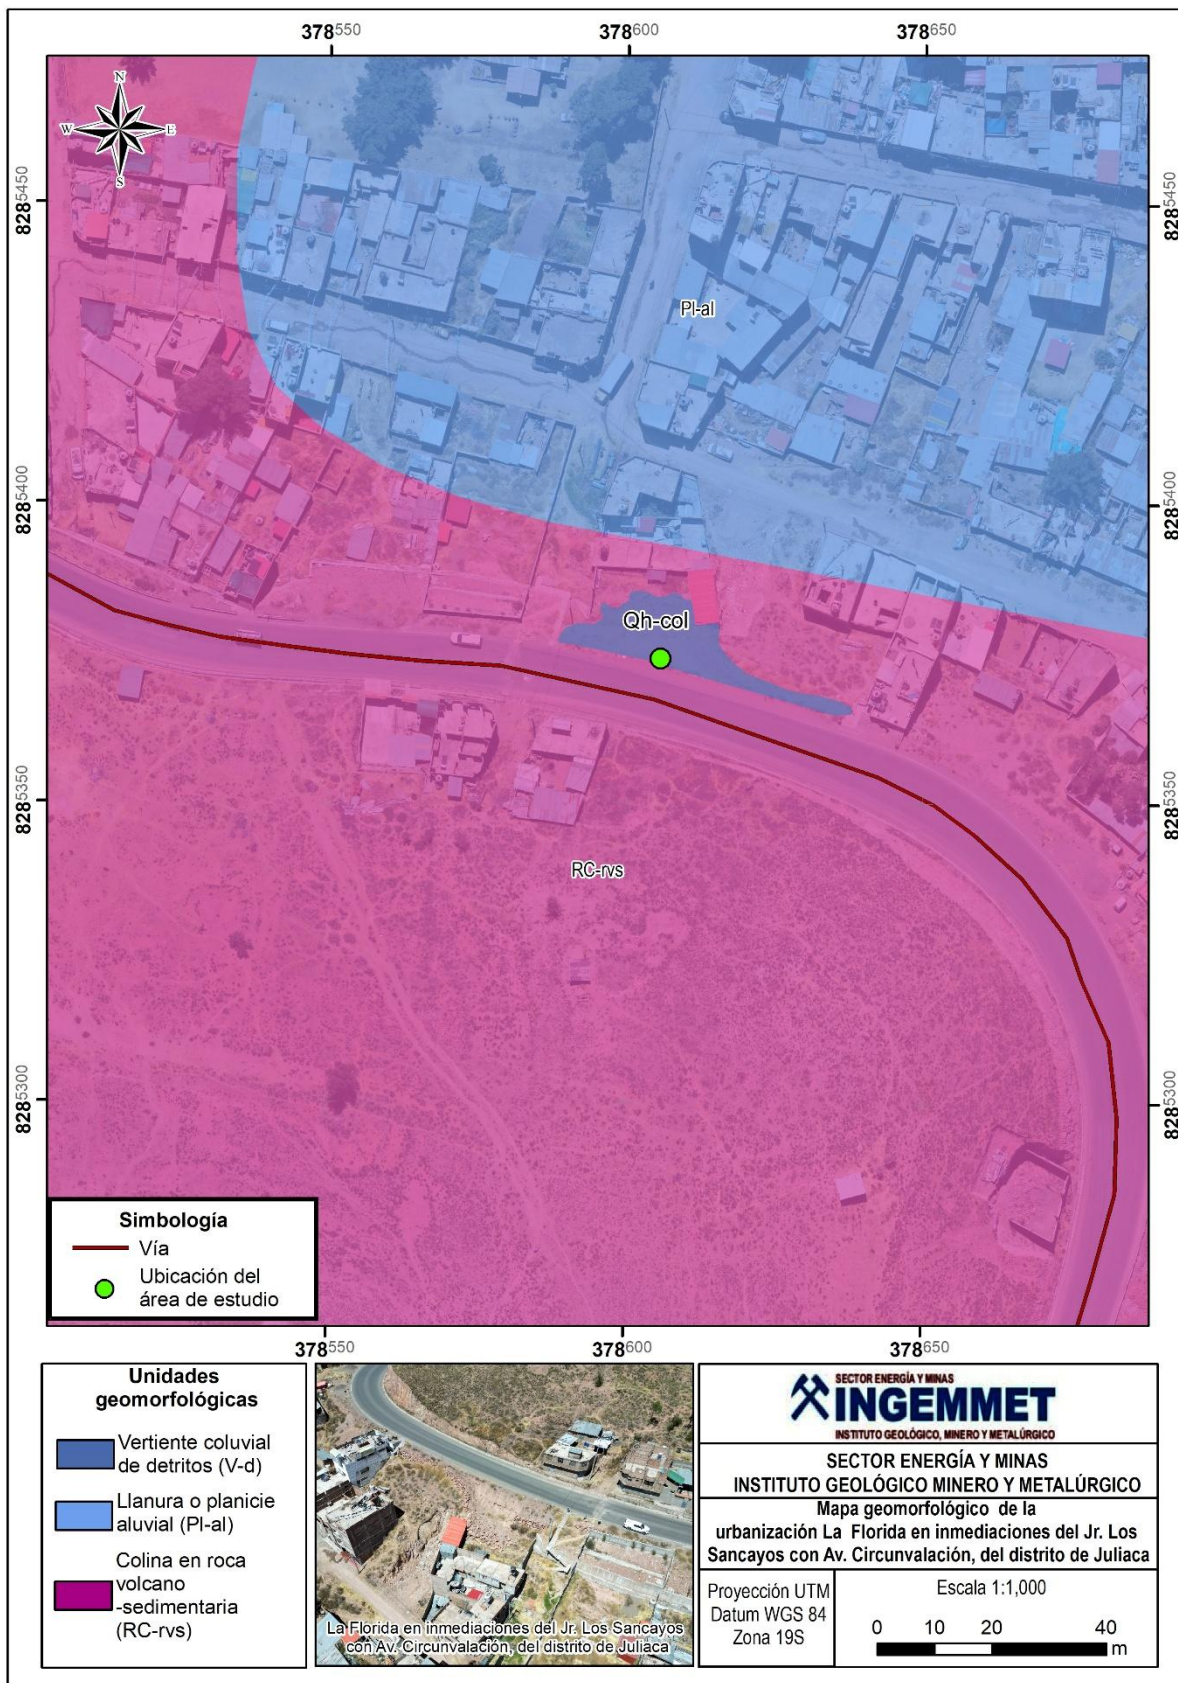
Mapa N° 3. Unidades geomorfológicas del área de trabajo. Tomado y modificado del mapa geomorfológico a escala 1:200,000 del INGEMMET.
