Informe Técnico N° A7732

EVALUACIÓN DE PELIGROS GEOLÓGICOS EN EL ANEXO DE MANGALPA

Departamento: Amazonas

FEBRERO
2026

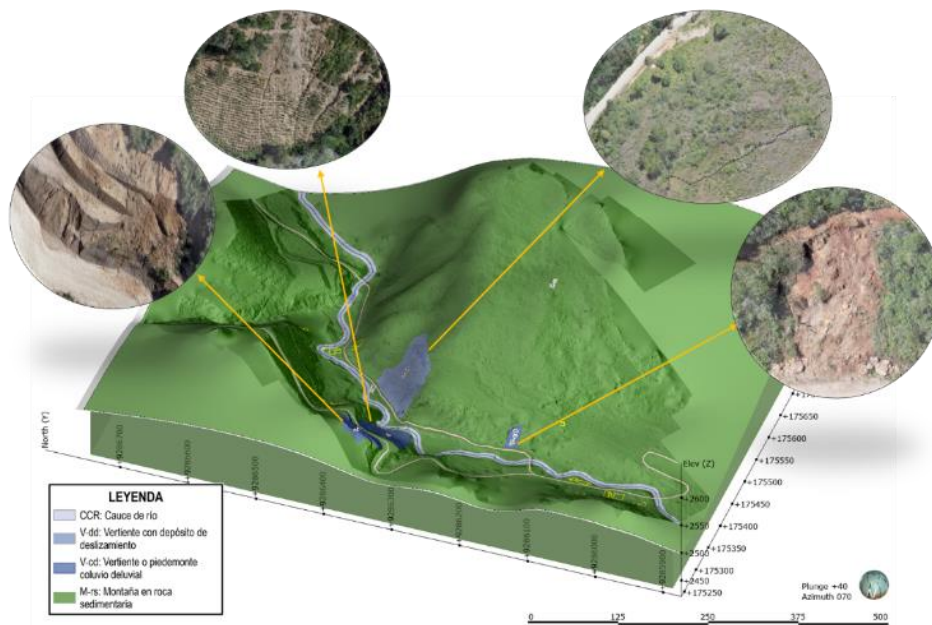
Figura 8. Geoformas identificadas en el sector evaluado.

Esta subunidad se halla asociada a acumulaciones en la parte baja de las laderas, debido a procesos de movimientos en masa recientes, caracterizados por una forma cóncava (figura 8).

Esta unidad se ubica en las partes bajas de la ladera, originadas por procesos de movimientos en masa, en este caso, derrumbes activos identificados en la zona evaluada (figura 8).

Se halla asociada al río Mangalpa, cuyo cauce pasa por la zona evaluada. (figura 8).

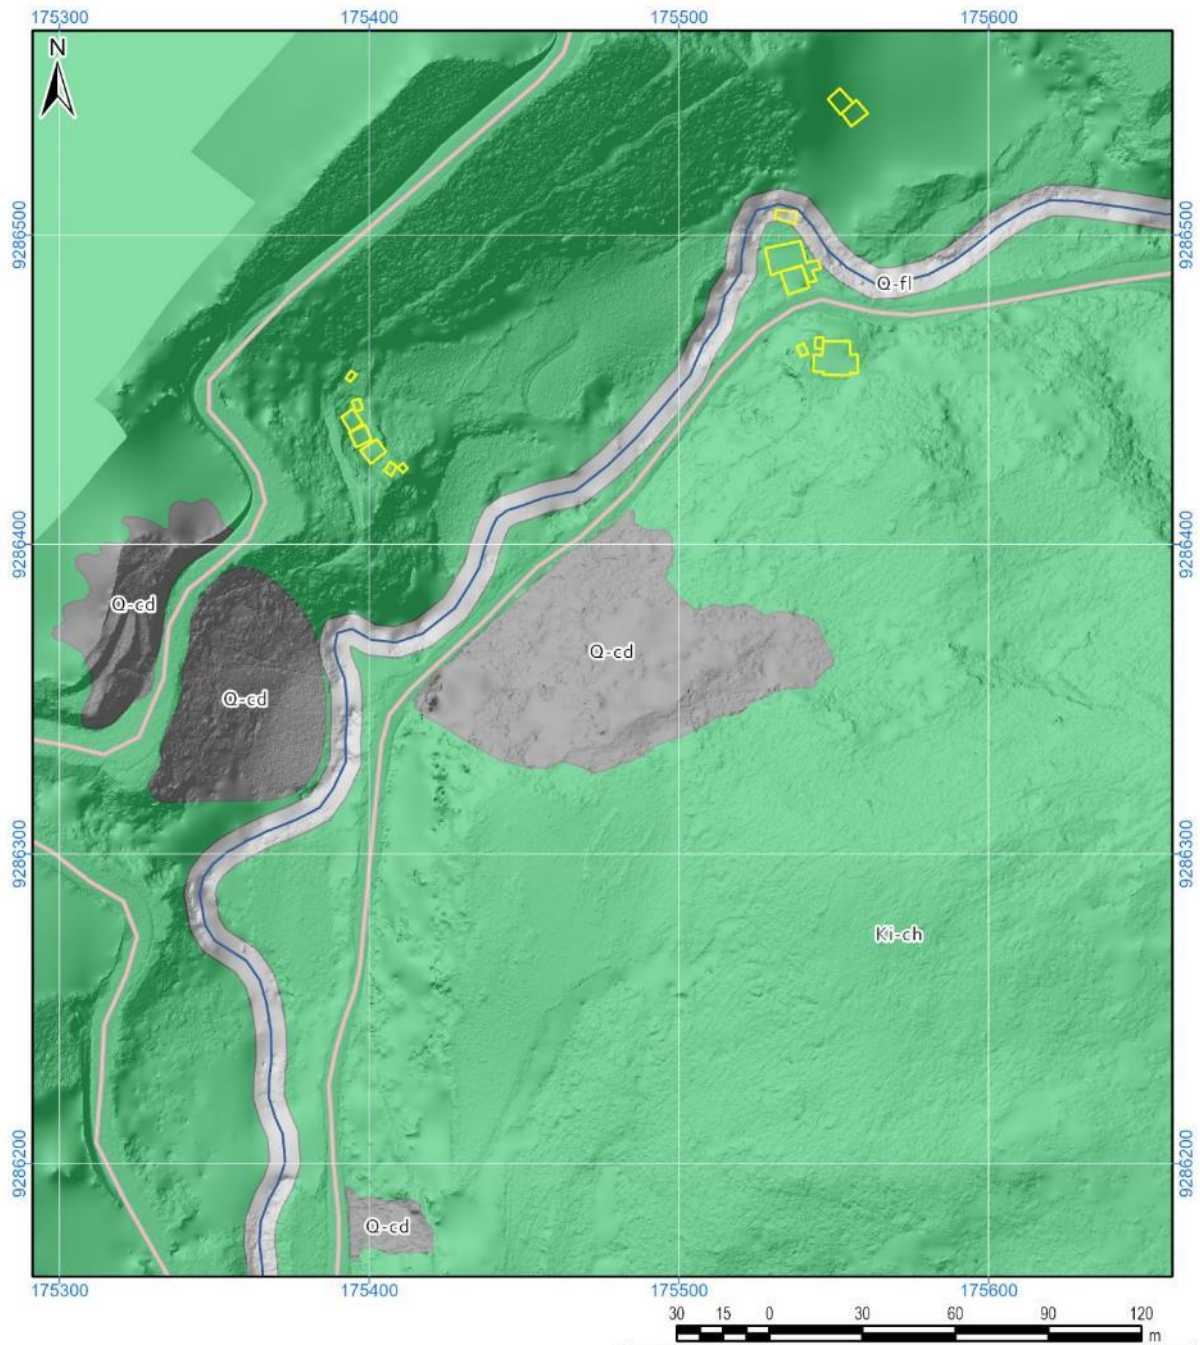
En la zona evaluada afloran rocas sedimentarias compuestas por calizas de coloración gris, moderadamente alteradas y fracturadas, de la formación Chúlec (Ki – chu). También se hallan depósitos aluviales coluvio deluviales generados por movimientos en masa y depósitos fluviales por el río Mangalpa.

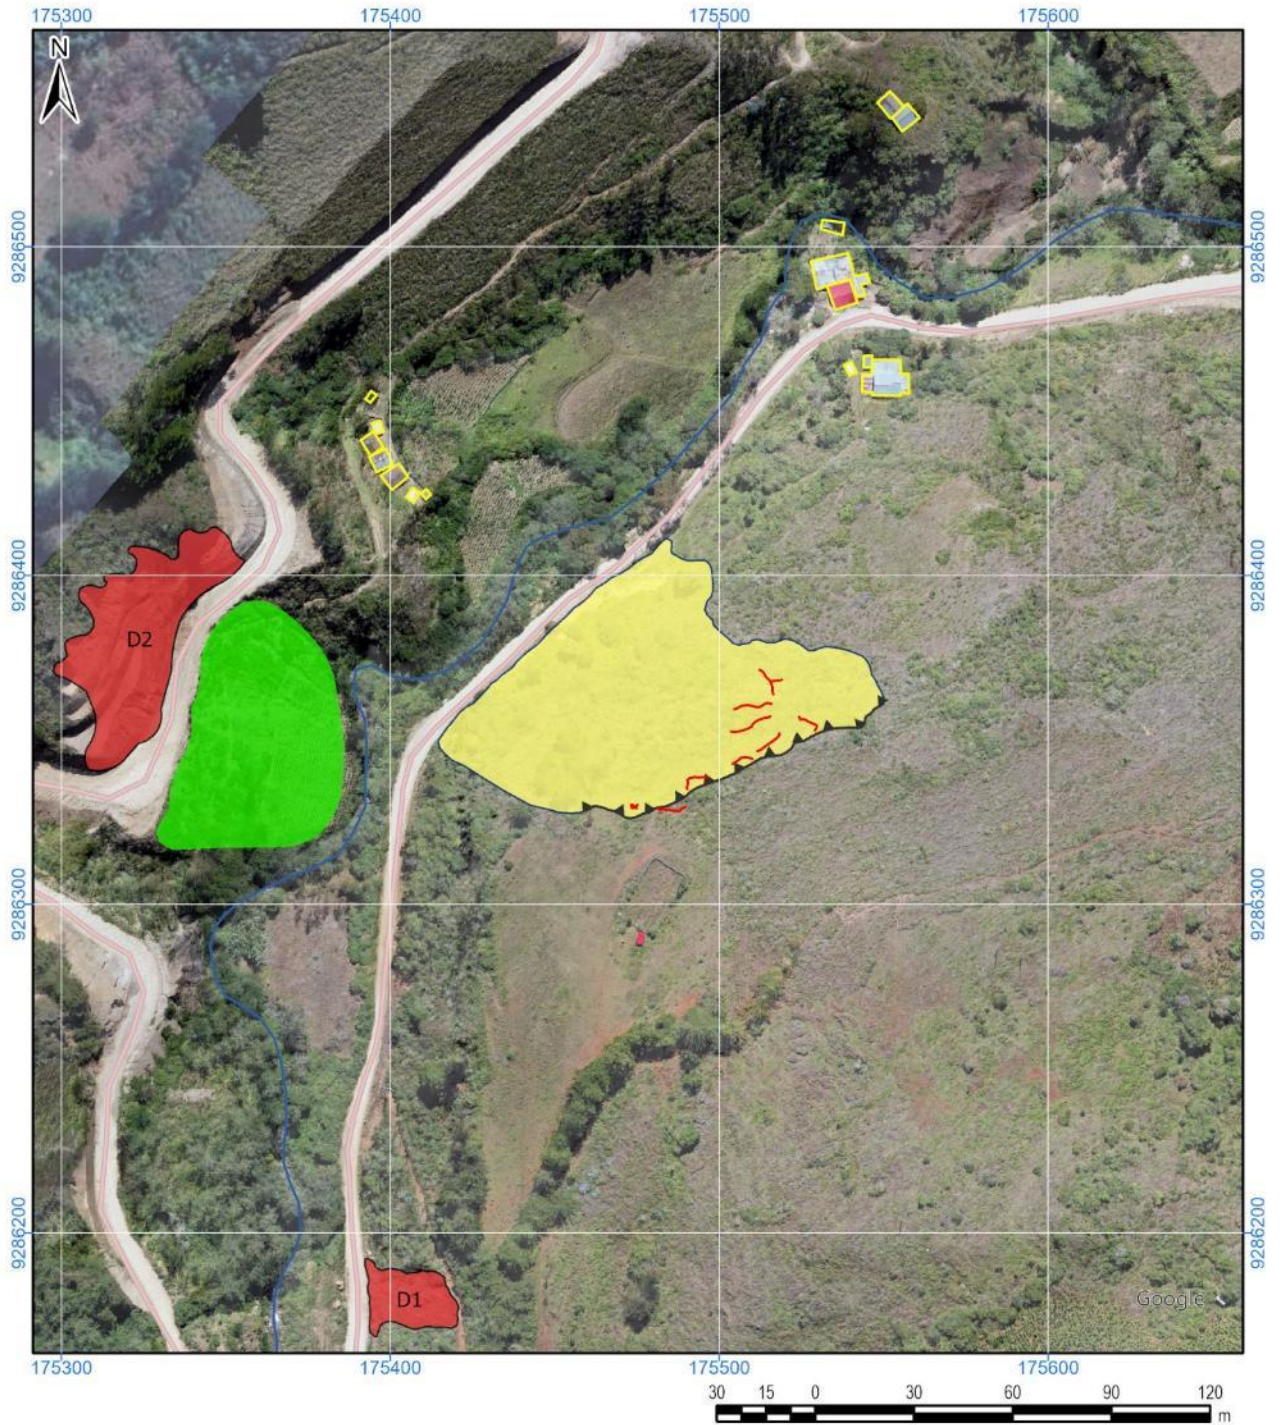
- Área: 6035 m².
- Perímetro: 352.7 m.
- Ancho: 75 m.
- Salto vertical de la escarpa principal: 0.2 m a 1 m.
- Longitud del escarpe: 101 m.
- Diferencia de alturas corona y pie de deslizamiento: 65 m.
- Longitud corona a punta: 80 m.
- Longitud de las grietas: 0.9 m – 13 m
- Profundidad de las grietas: 2.5 m

- Litología compuesta por calizas grises moderadamente meteorizadas y fracturadas, evidenciando presencia de karstificación; y material incompetente del depósito coluvio-deluvial, compuesto por bloques y gravas, en una matriz limo arenosa. Los fragmentos de roca al ser angulosos a sub angulosos permiten la infiltración y retención del agua.

- Depósito coluvio-deluvial, compuesto por bloques y gravas, en una matriz limo arenosa. Los fragmentos de roca son angulosos a sub angulosos, lo que permite la infiltración y retención del agua.
- Modificación del terreno (cortes de talud en laderas), con la finalidad de construcción de vías.
- Ausencia de drenajes adecuados, esto contribuye con la saturación del terreno y el aumento de peso de la masa inestable.
- Ladera de pendiente muy fuerte (25° a 45°) a terreno muy escarpado (>45°), que conforman geformas de vertiente coluvio deluvial (V-cd), permite que el material saturado que se dispone sobre la ladera se desplace cuesta abajo.
