Informe Técnico N° A7745

INSPECCIÓN GEOLÓGICA EN EL BARRIO CUCHUMAYO (INFORME PRELIMINAR)

Departamento: Cajamarca
Provincia: San Miguel
Distrito: San Miguel

MARZO
2026

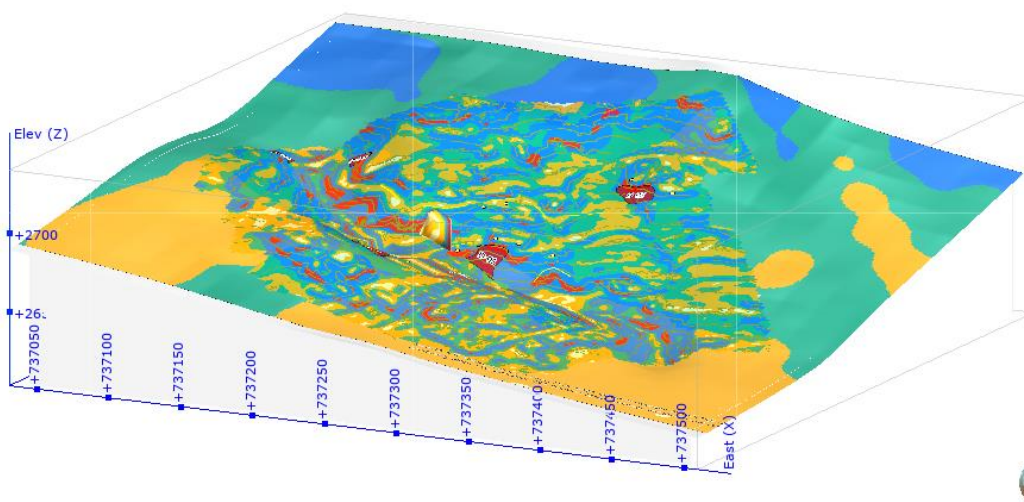
Figura 4. Modelo 3D de las pendientes del barrio Cuchumayo.

En el sector evaluado se ubica en terrenos con pendiente moderada a terrenos muy escarpados (>45°), que se encuentran sobre colinas y lomadas en roca volcánica (figura 4, mapa 2).

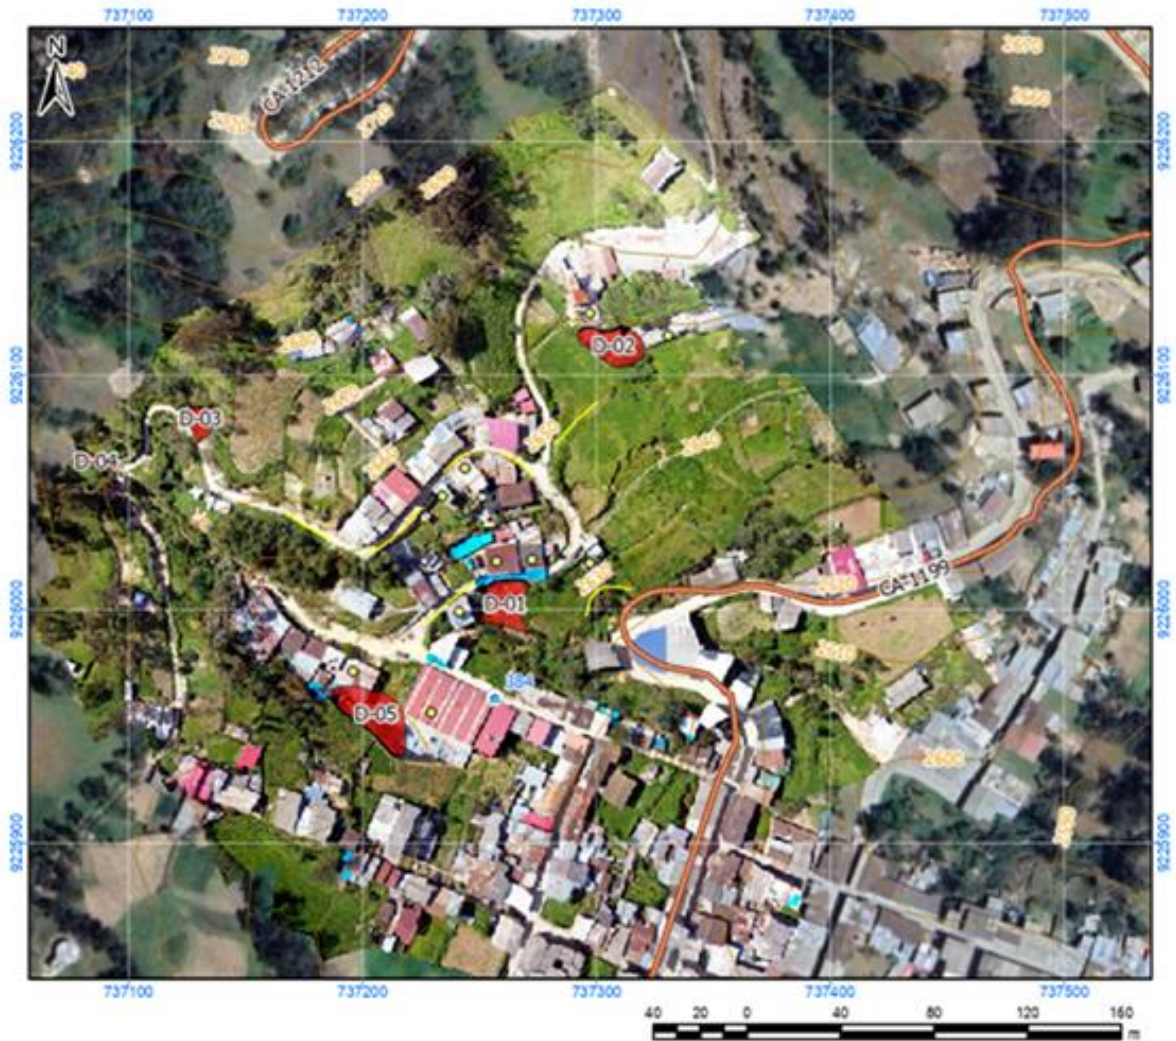
Como resultado de la evaluación preliminar de peligros geológicos, se identificaron cinco sectores con presencia de derrumbes mostrados en mapa 3. de cartografía de peligros, los cuales han causado daños en aproximadamente 10 viviendas.
