Informe Técnico N° A6616

Evaluación Técnica de:
Peligro Geológicos
en los sectores
Jilari - Llamanipata - Ccatasuyo

Puno / Sandia / Cuyocuyo, Sandia

EVALUACIÓN TÉCNICA DE PELIGROS GEOLÓGICOS EN LOS SECTORES JILARI - LLAMANIPATA - CCATASUYO

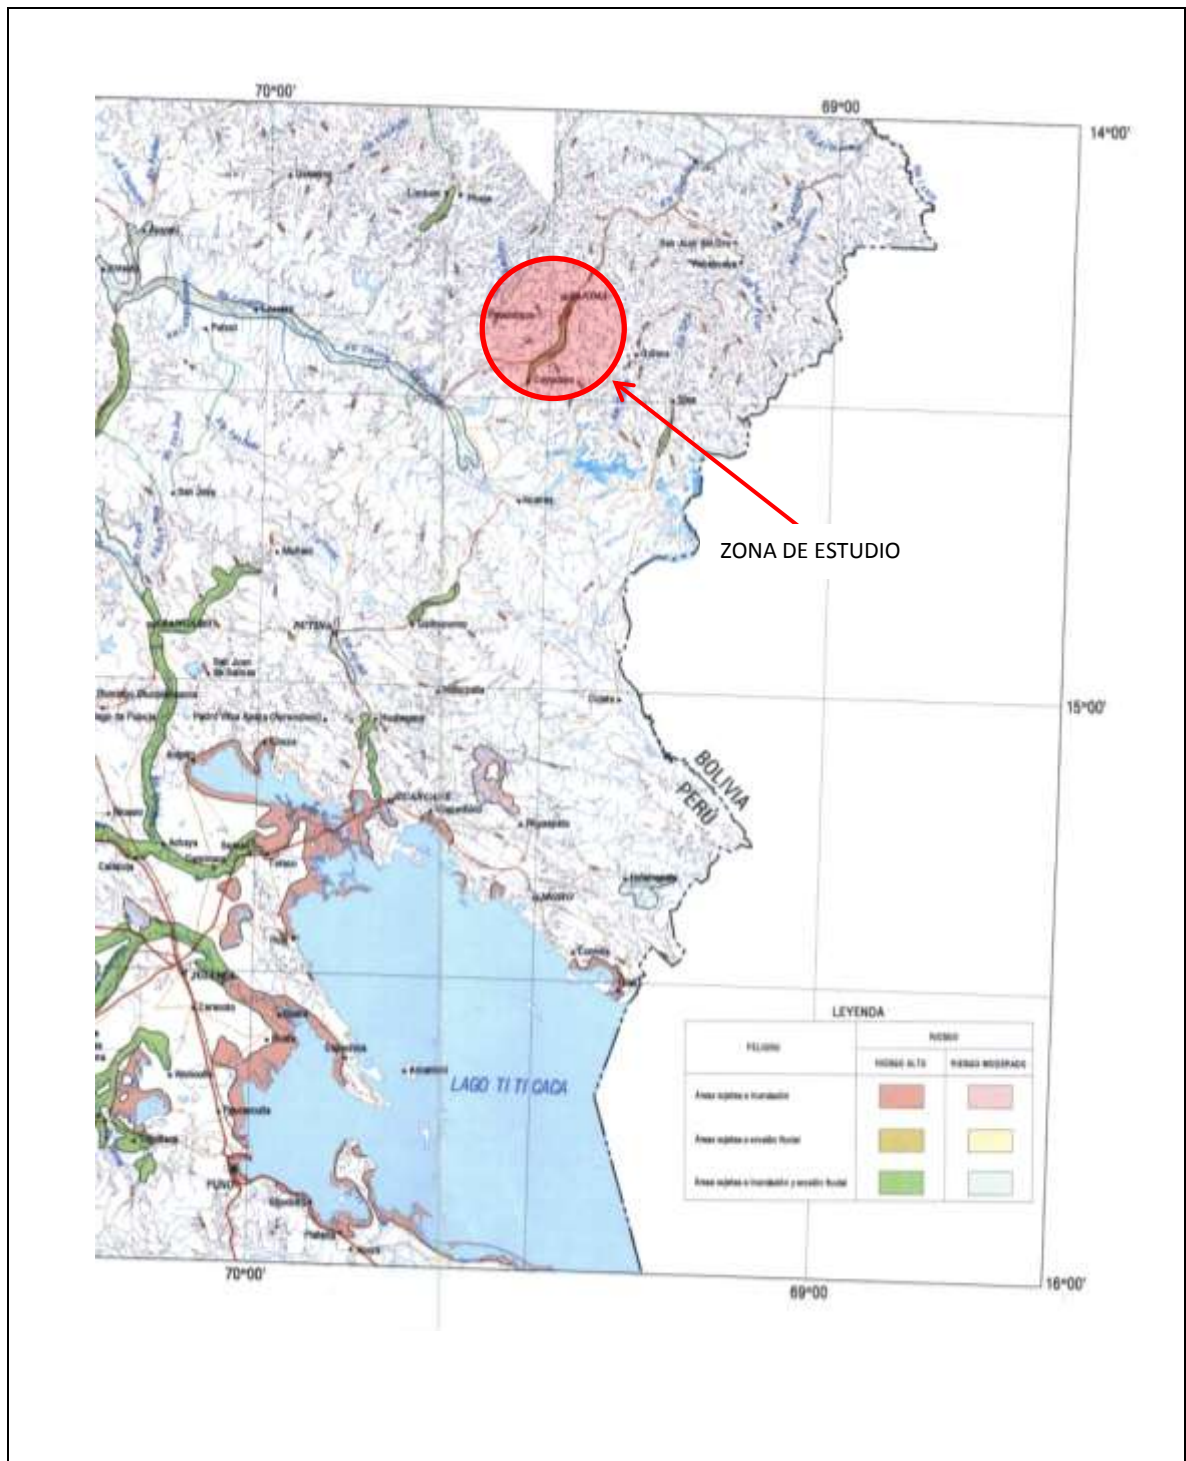
Figura 02. Mapa de peligros hidrogeológicos. Fuente: INGEMMET 2002

Según el Mapa de Peligros Geo Hidrológicos del estudio de la Franja 2, la zona es de Alto Riesgo en erosión e inundación fluvial- Ver Figura 2.

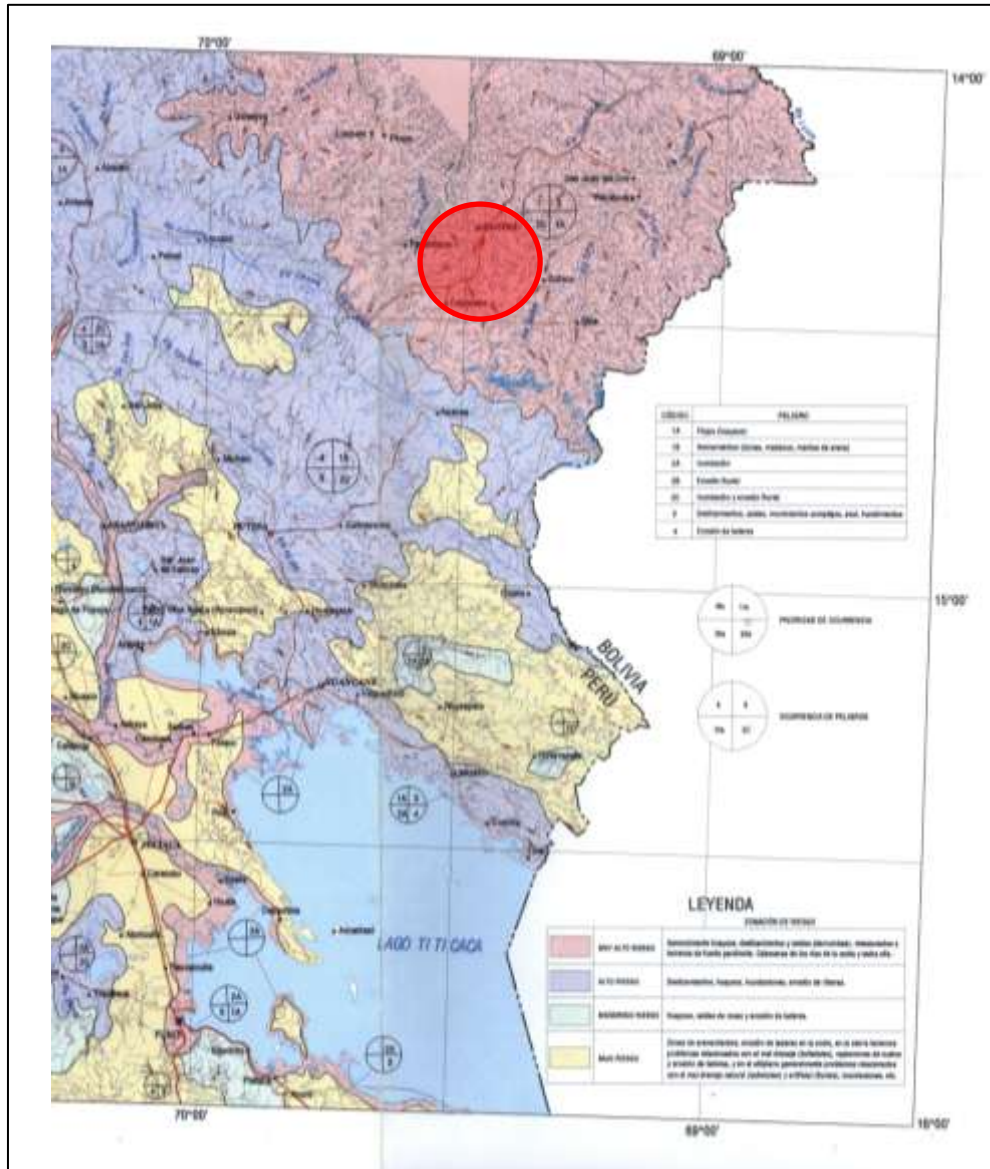
Figura 03. Mapa de peligros geológicos múltiples. Fuente: INGEMMET 2002

Según el Mapa de Peligros Múltiples (Figura N° 3) elaborado por la Dirección de Geología Ambiental (2002), las áreas inspeccionadas corresponden a peligro muy alto. Esto significa que son áreas donde conjugan numerosos peligros geológicos: principalmente huaycos, caída, deslizamientos, movimientos complejos, inundaciones, erosión fluvial y aluviones. De acuerdo a la litología del substrato rocoso, la pendiente de los terrenos, la escasez de la vegetación y la filtración de agua subterránea (caso Pongos), las zonas inspeccionadas son muy susceptibles a los movimientos en masa. Considerando la actividad antrópica (modificaciones realizadas por el hombre en la ladera de los cerros), como la ubicación, distribución y calidad constructiva de las viviendas, la vulnerabilidad a los peligros aumenta y por ende el riesgo.
