Informe Técnico N° A7730

EVALUACIÓN DE PELIGROS GEOLÓGICOS POR DESLIZAMIENTO EN EL SECTOR TORORUMI

Departamento: Huancavelica
Provincia: Tayacaja
Distrito: Huaribamba

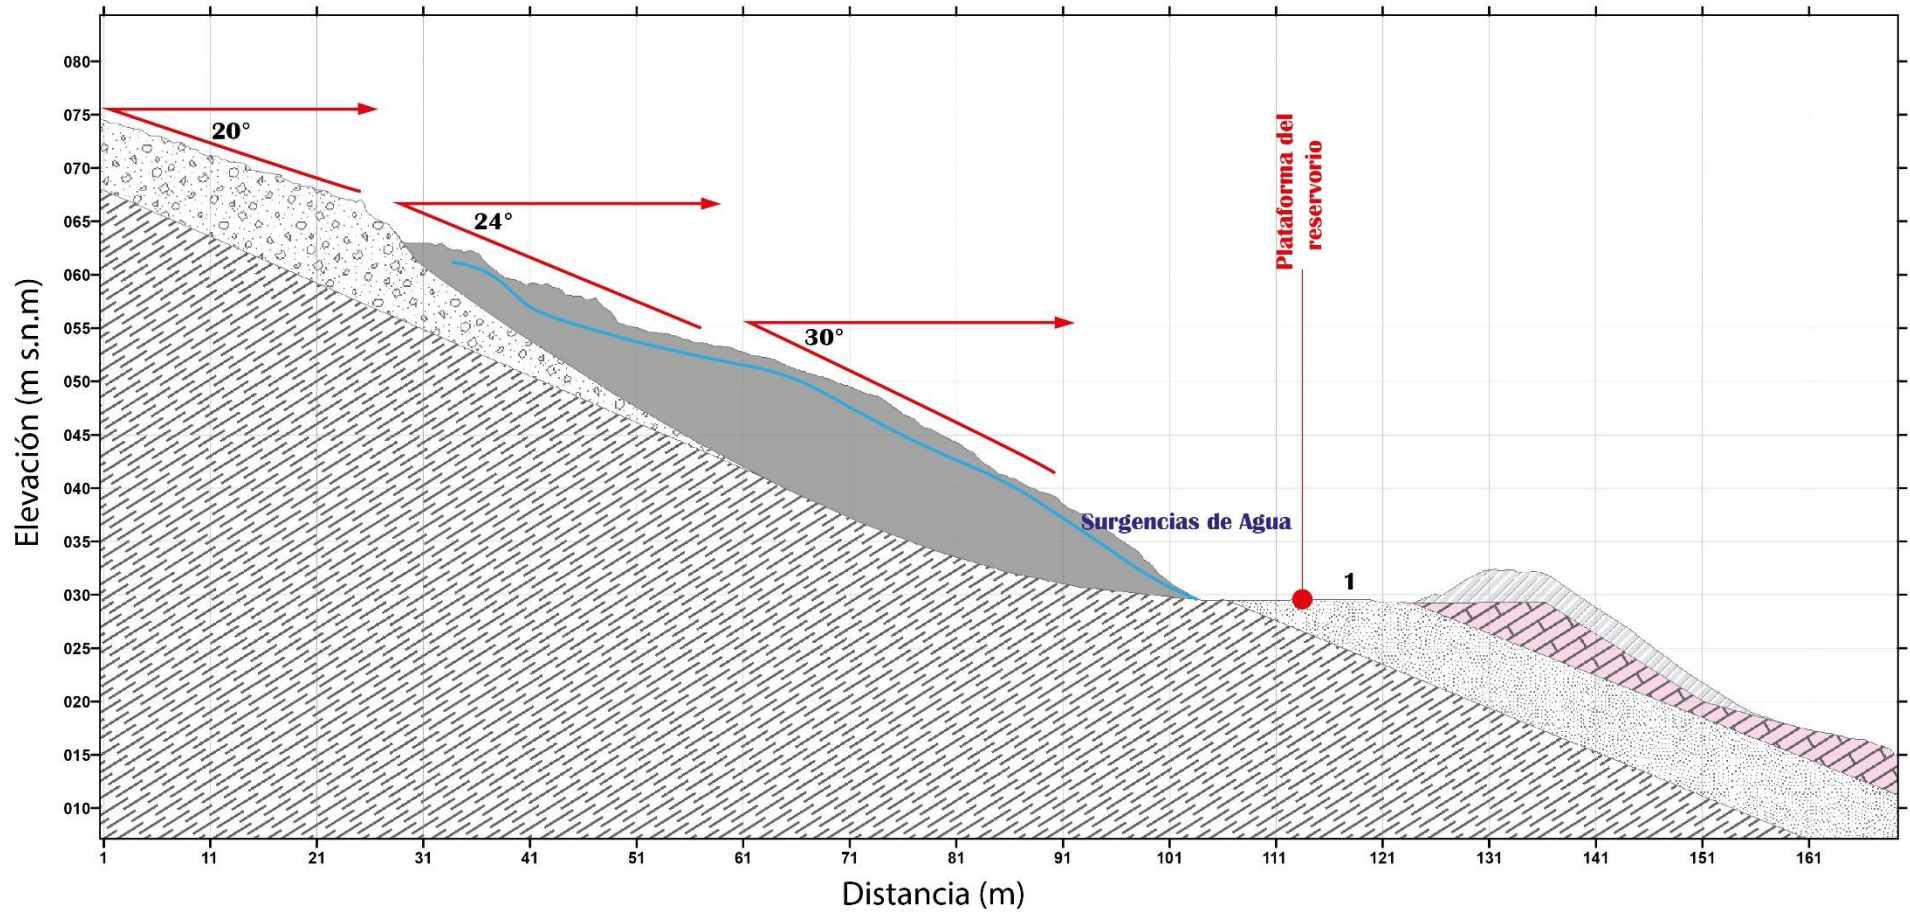
Figura 4 . Pendientes del terreno en el área de estudio.

- El relieve presenta formas de ladera de pendiente media a alta, con evidencias de movimientos en masa previos.
- La pendiente del talud afectado oscila entre 25° y 35°, valores que superan los ángulos de reposo de los materiales coluvio-deluviales y las lutitas meteorizadas. Estas inclinaciones, combinadas con la saturación hídrica, incrementan las tensiones cortantes y reducen la estabilidad del terreno, predisponiéndolo a fallas rotacionales.

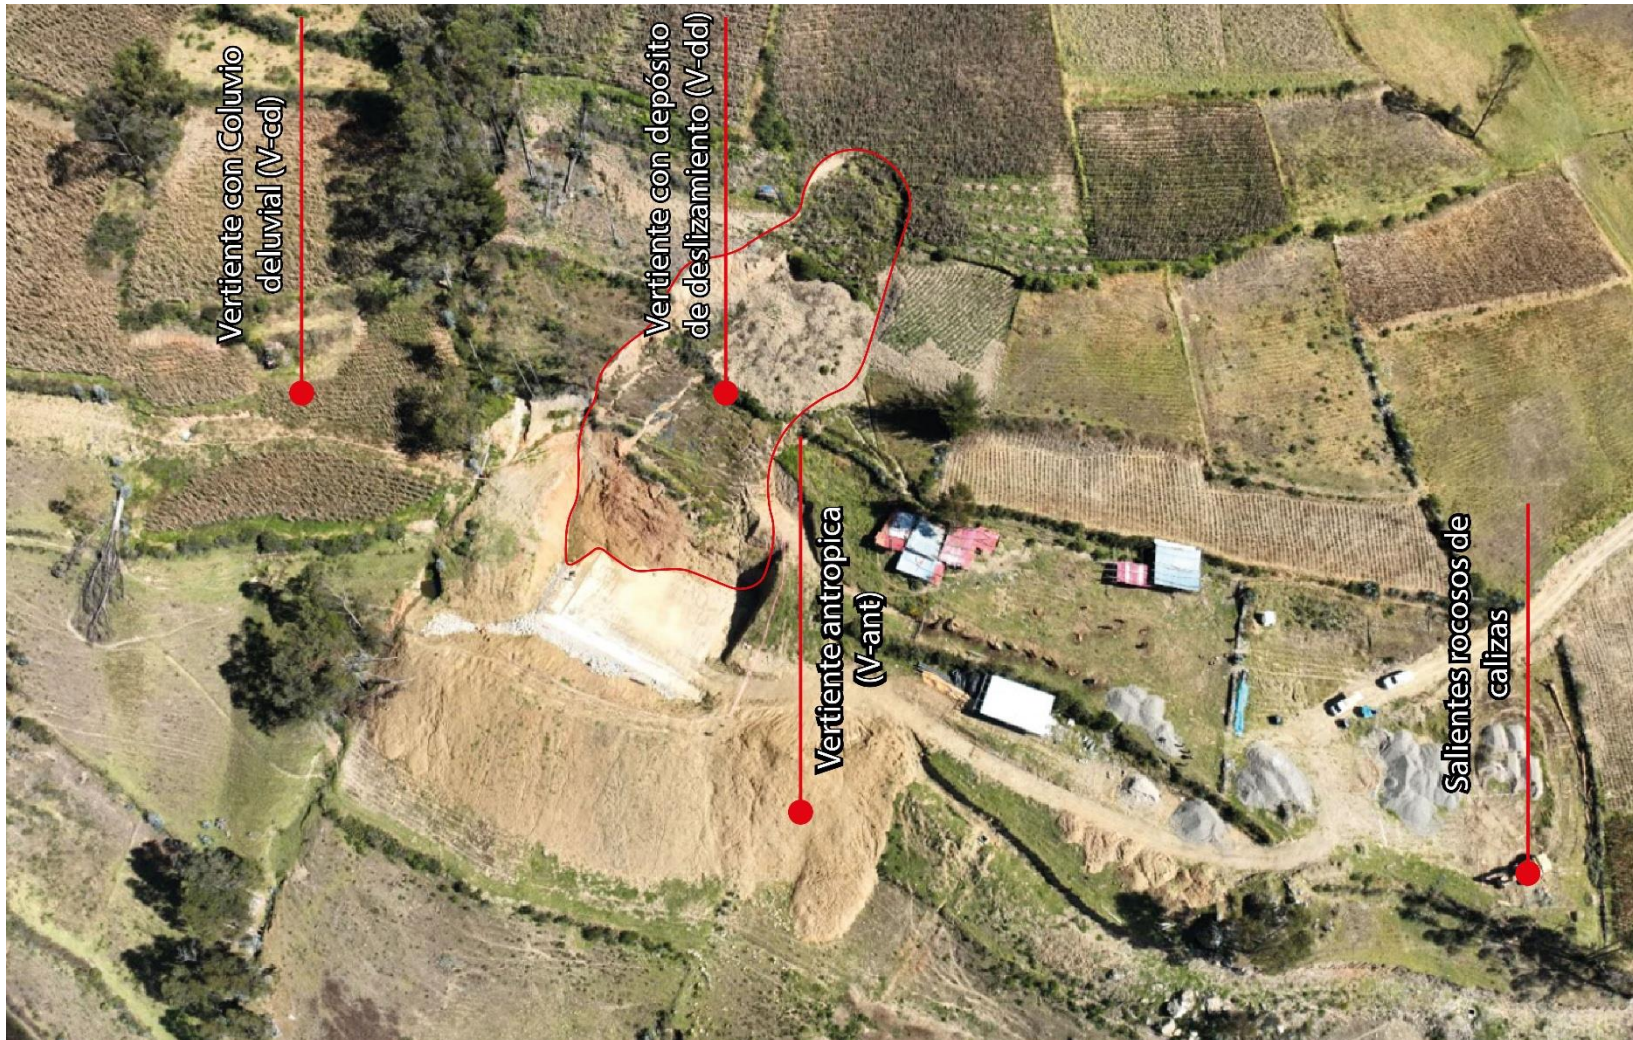
Figura 5 . Unidades geomorfológicas en el área de estudio.

En esta vertiente, se ha identificado un deslizamiento rotacional (V-dd) con pendientes promedio de 30° , generado sobre materiales coluviales poco consolidados. El cuerpo deslizado presenta una forma alargada (elongada), con escarpes de aproximadamente 2 metros de altura, y un sector cóncavo fracturado con presencia de agrietamientos longitudinales y transversales, indicativos de deformación progresiva. El material removido se encuentra en el medio de la ladera, generando una morfología irregular en la zona de deposición.

Además, dentro de la vertiente coluvio-deluvial se observan resaltos o salientes rocosas de calizas competentes, que afloran de manera puntual como crestones estructurales o promontorios rocosos, lo que evidencia la proximidad del basamento litológico y genera contrastes de resistencia mecánica en la ladera.

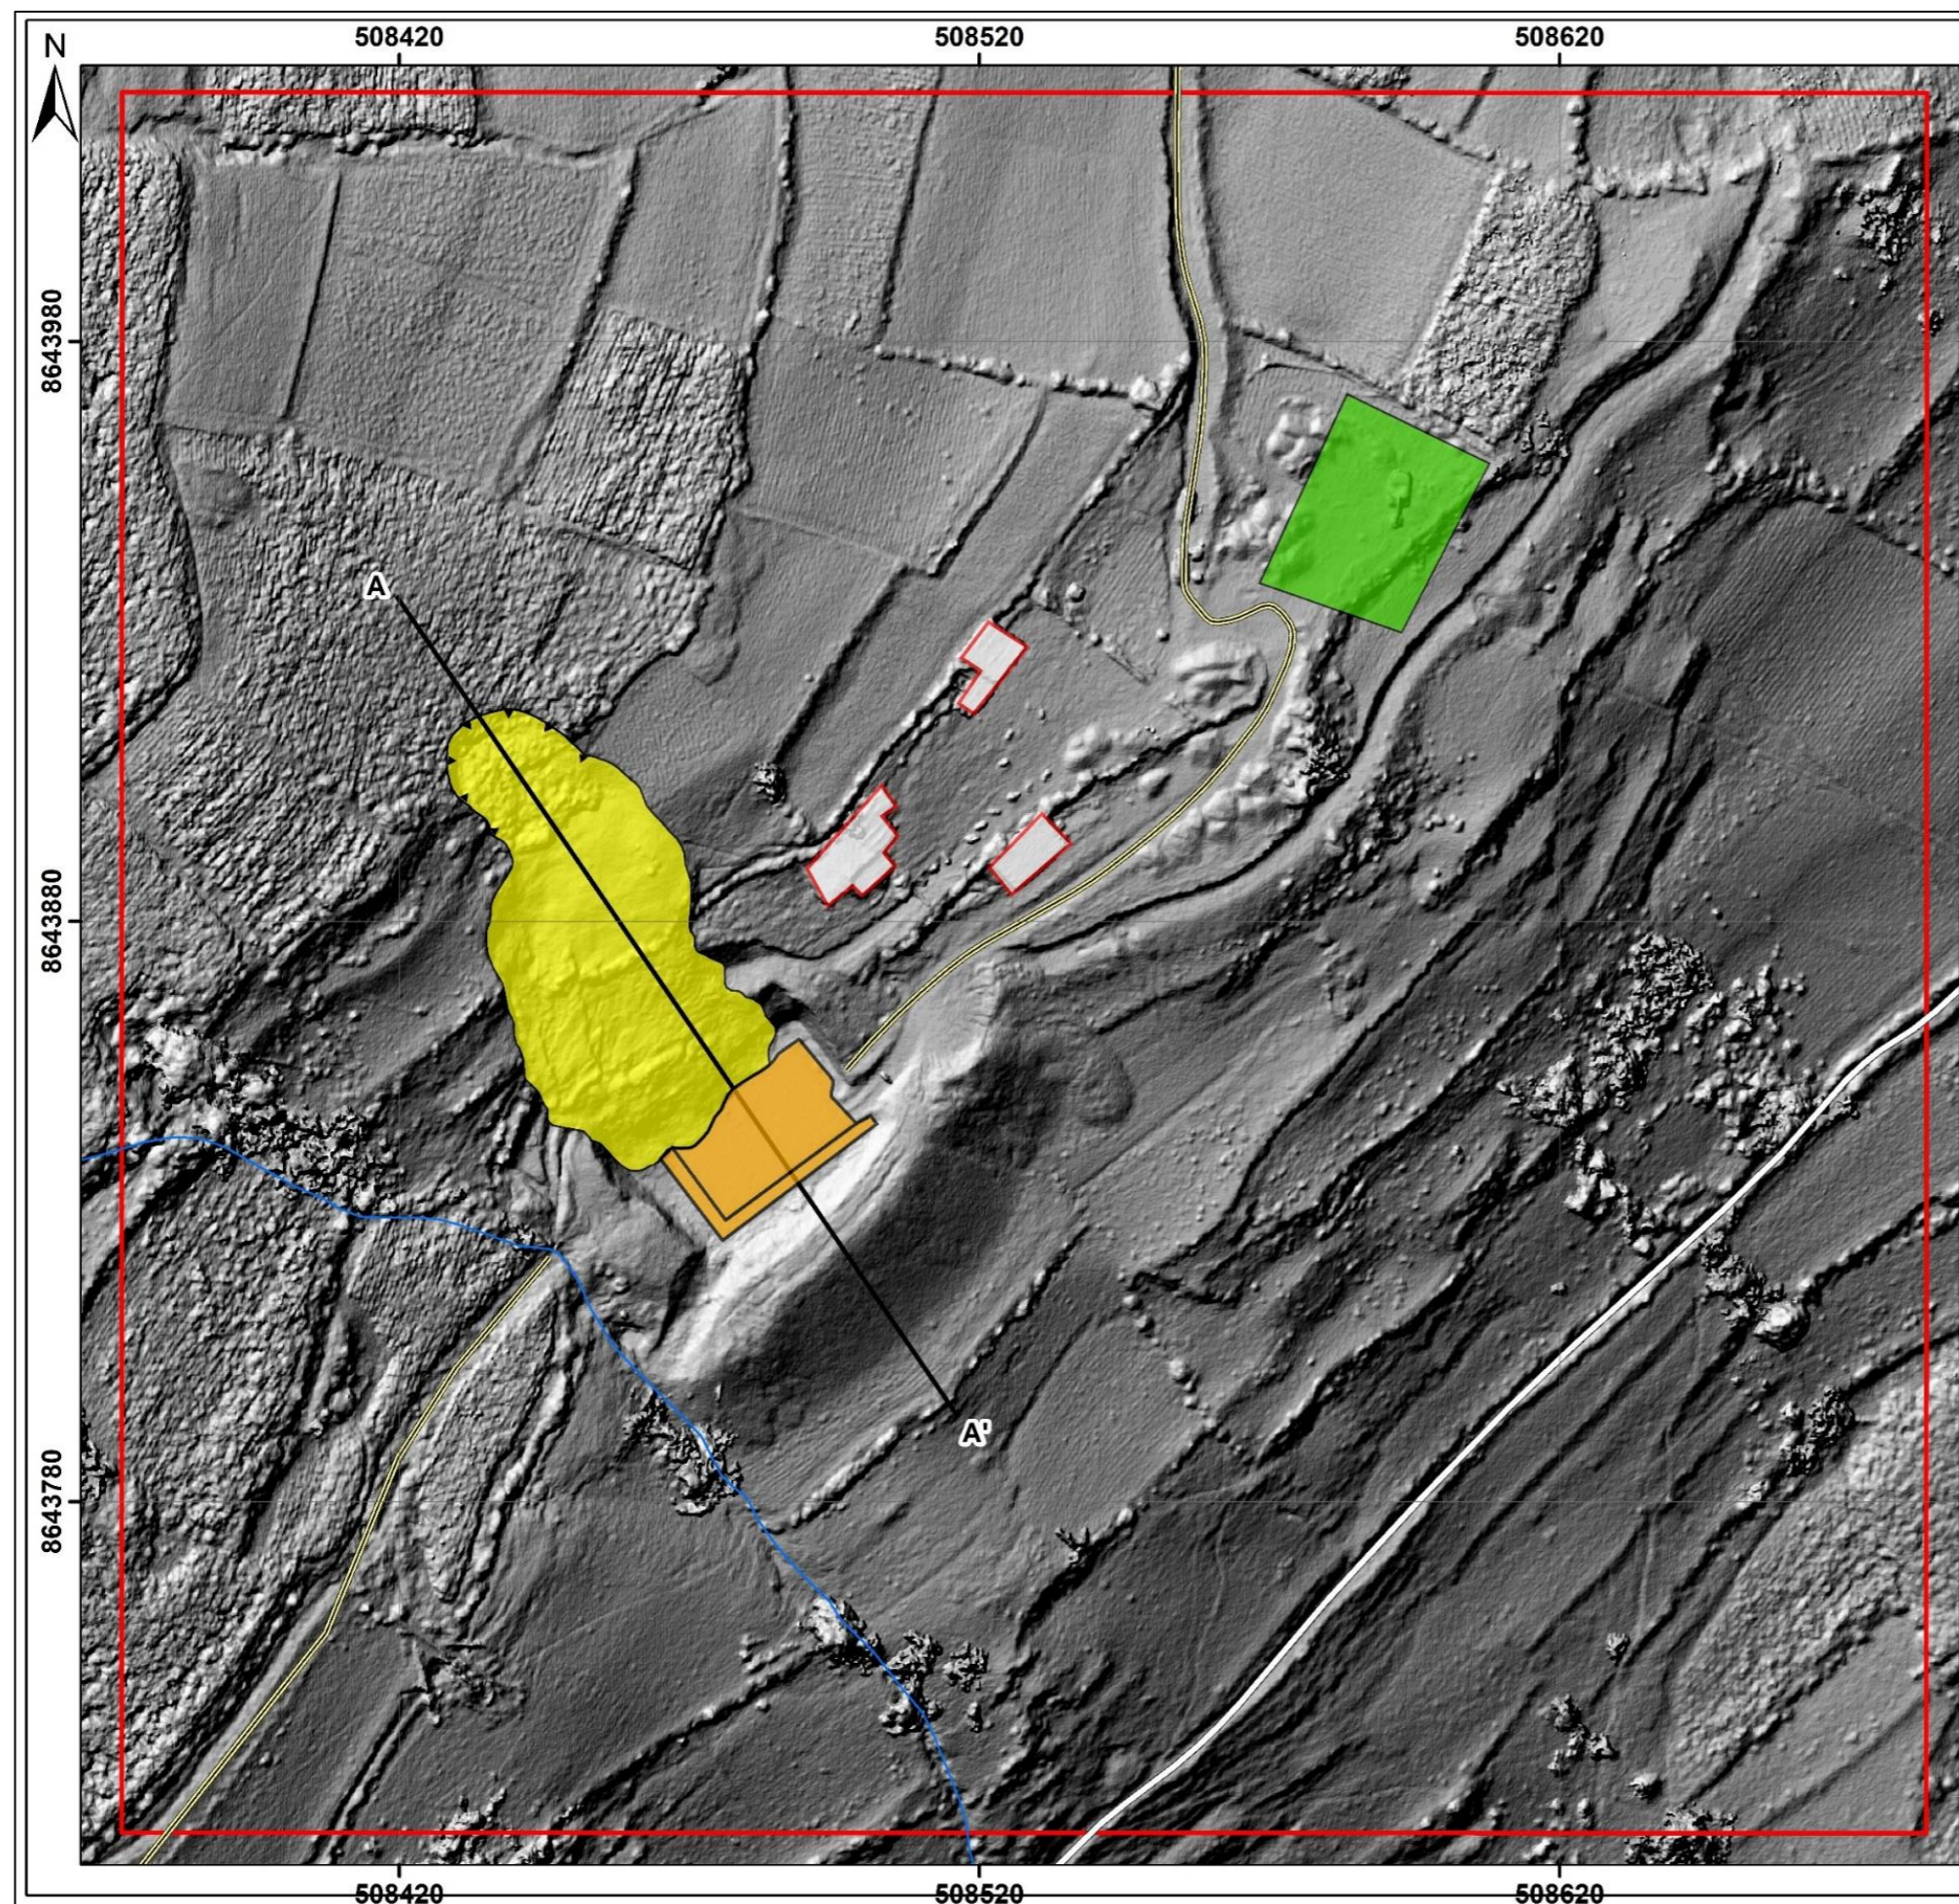
El principal peligro identificado es un deslizamiento rotacional activo que afecta la vertiente coluvio-deluvial. El movimiento se desarrolla sobre lutitas fragmentadas y depósitos coluvio-deluviales poco consolidados, con superficie de ruptura curva y morfología alargada; el cuerpo presenta escarpes de hasta 3.5 metros de altura, agrietamientos tensionales en la cabecera, hundimientos diferenciales en el cuerpo y acumulación de material suelto en la parte baja. Las pendientes del sector afectado oscilan entre 25° y 35° (pendiente promedio $\approx 30^\circ$), que exceden los ángulos de reposo de los materiales, favoreciendo la falla rotacional. Las surgencias y filtraciones constatadas incrementan la presión intersticial y reducen la resistencia efectiva; la presencia de salientes rocosas de caliza genera contrastes locales de resistencia que condicionan la geometría del deslizamiento.

- Deslizamiento rotacional activo
- Corona de deslizamiento
