Informe Técnico N° A6717

# IDENTIFICACIÓN DE PELIGROS GEOLÓGICOS EN EL AAHH VICTORIA PERÚ

Región Junín  
Provincia de Yauli  
Distrito Santa Rosa de Sacco  
Paraje AAHH. VICTORIA PERÚ

JUNIO 2016

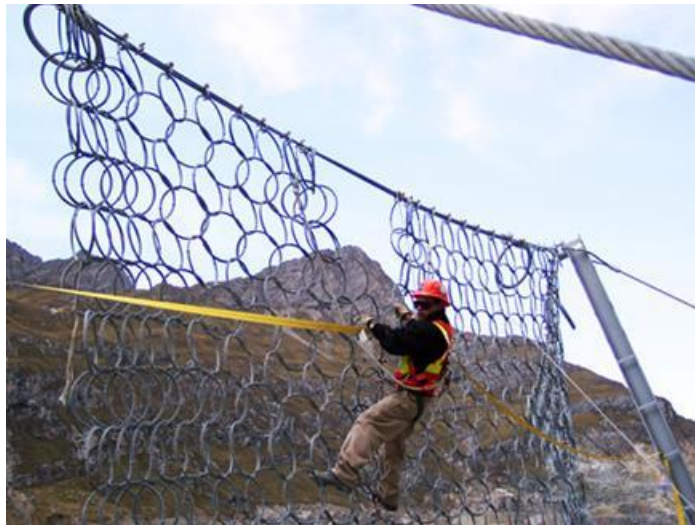
Foto 9. Barrera dinámica

Los sistemas de protección contra caída de rocas son sistemas dinámicos (foto 9), diseñados para su instalación fácil, larga durabilidad e integración al entorno natural. Están considerados como una alternativa económica a soluciones como la alteración del perfil del talud y otros.
