Instituto
Geofísico del Perú

Sismo de Ichupampa del 14 de Agosto del 2016 (5.3 ML)

(Chivay – Arequipa)

Aspectos Sismológicos

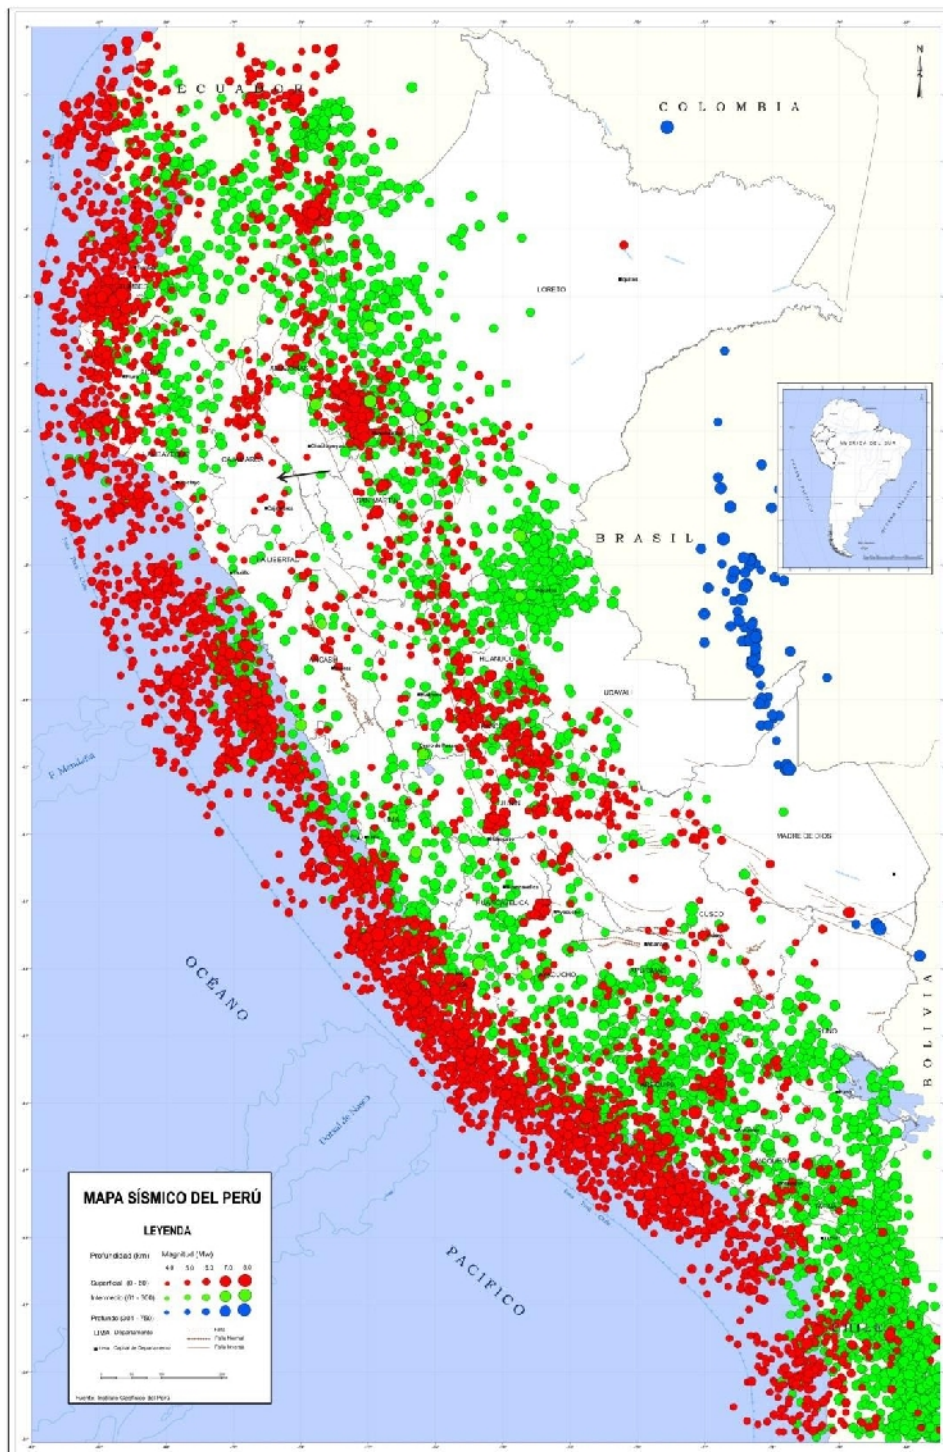
Figura 1.- Mapa Sísmico del Perú para el periodo 1960 y 2014. La magnitud de los sismos es diferenciado por el tamaño de los círculos y la profundidad de sus focos por el color de los mismos.

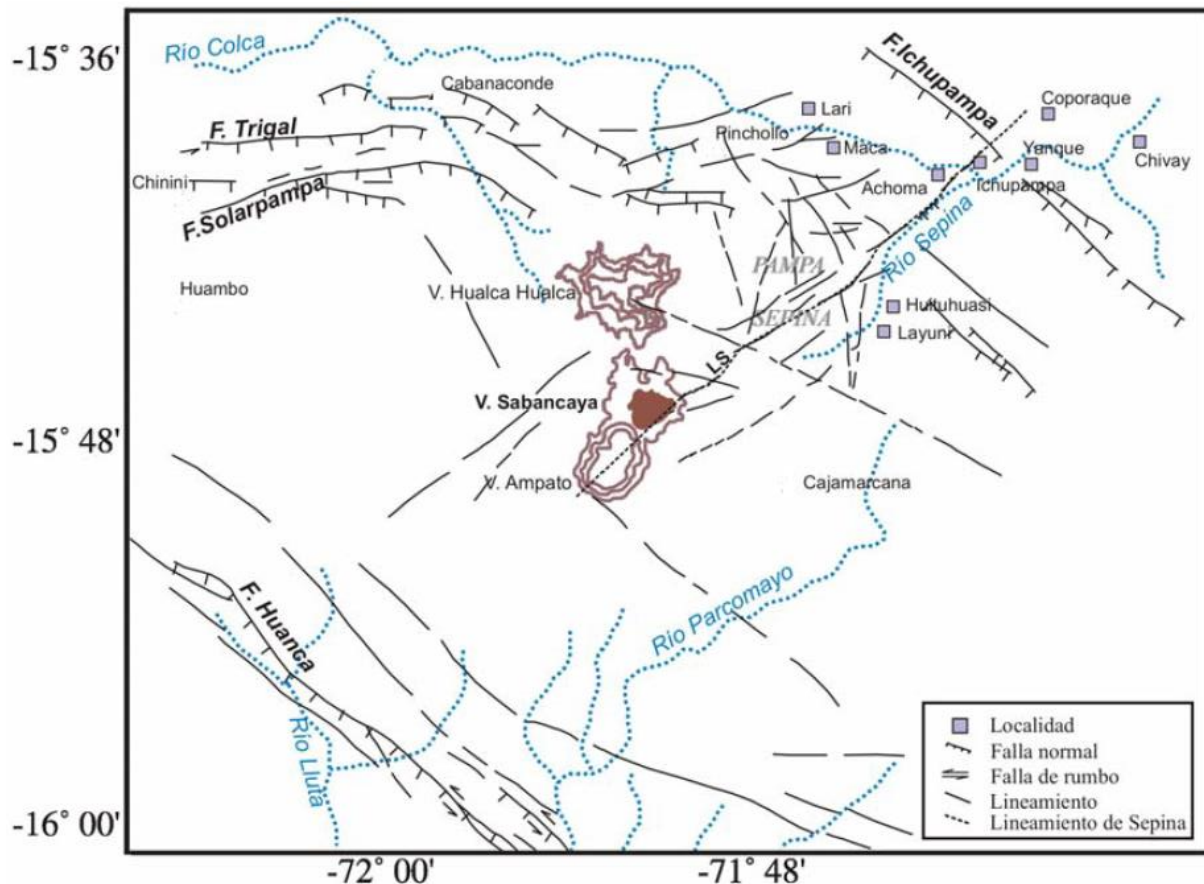
La región del Cañón del Colca, se encuentra bordeada de importante actividad tectónica reciente, la misma que fue puesta en evidencia por Huamán et al (1993) y Huaman et al (1995) a partir del análisis e interpretación de imágenes de satélite Landsat MSS y observaciones de campo. El resumen de estas investigaciones se presenta en la Figura 2 y en ella, se observa la presencia de una importante deformación tectónica local representada principalmente por las fallas de Ichupampa, Huanca y el sistema Huambo- Cabanaconde, en donde sobresalen las fallas de Solarpampa y Trigal. Estas trazas de falla de tipo normal, se encuentran ubicadas en los extremos NE, SO y NE del complejo volcánico Ampato-Sabancaya-HualcaHualca (Sébrier, 1985). Asimismo, en la Figura 2 se observa la presencia de un importante número de lineamientos que sustenta el desarrollo altos índices de deformación local con la ocurrencia de importante actividad sísmica.

Figura 2: Principales sistemas de fallas y lineamientos en la región del Cañón del Colca - Arequipa

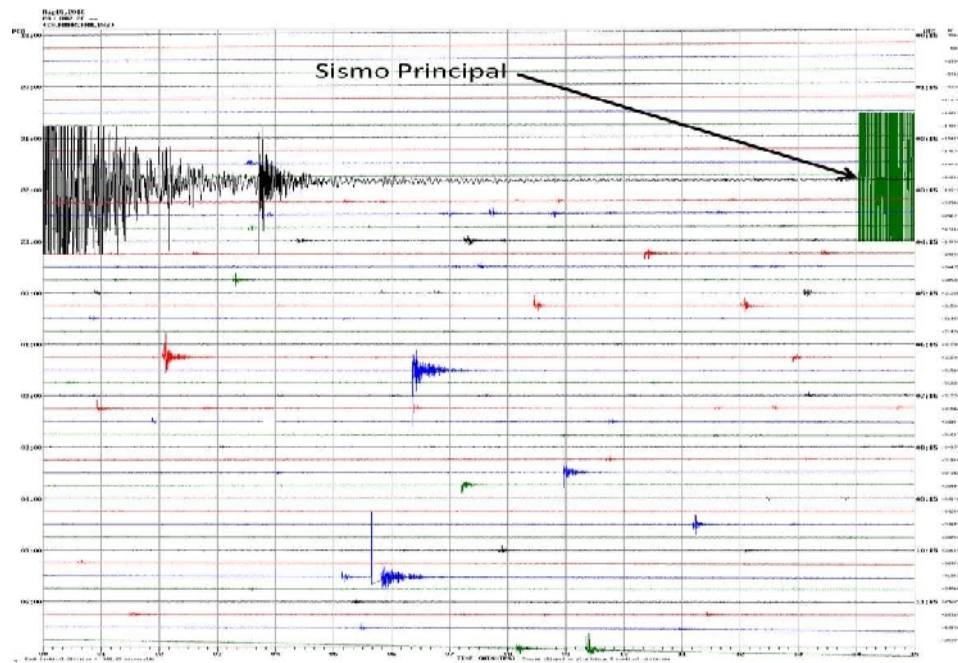
El sismo de Ichupampa del 14 de agosto de 2016, fue precedido por 4 sismos de magnitudes menores a 3.8 ML y que fueron percibidos por la población intensidades de III en la escala de Mercalli Modificada (MM) en las localidades de Maca y Chivay. Estos precursores ocurrieron los días 28 y 29 de julio y el día 14 en horas de la mañana. Del mismo modo, después de ocurrido el sismo principal el día 14 de agosto hasta el día 17 de agosto, se registró un total de 120 réplicas, de las cuales 8 fueron percibidas por la población con intensidades del orden de III-IV (MM). En la Figura 4 se muestra el registro del evento y su serie de réplicas correspondiente a la estación sísmica que funciona en la ciudad de Cajamarca.

Figura 4: Sismograma correspondiente a la estación CAJ (Cajamarca) en la cual se observa el registro del sismo de Ichupampa y algunas de sus réplicas (comparar amplitudes de la señal correspondiente a cada evento).
