# EVALUACIÓN GEODINÁMICA EN EL CAMPUS DE LA UNIVERSIDAD NACIONAL LA FRONTERA (Provincia de Sullana - Región Piura)

Informe Técnico N°013-2026/IGP CIENCIAS DE LA TIERRA SÓLIDA

Evaluación geodinámica en el campus de la Universidad Nacional de La Frontera  
(Provincia Sullana y Región de Piura)

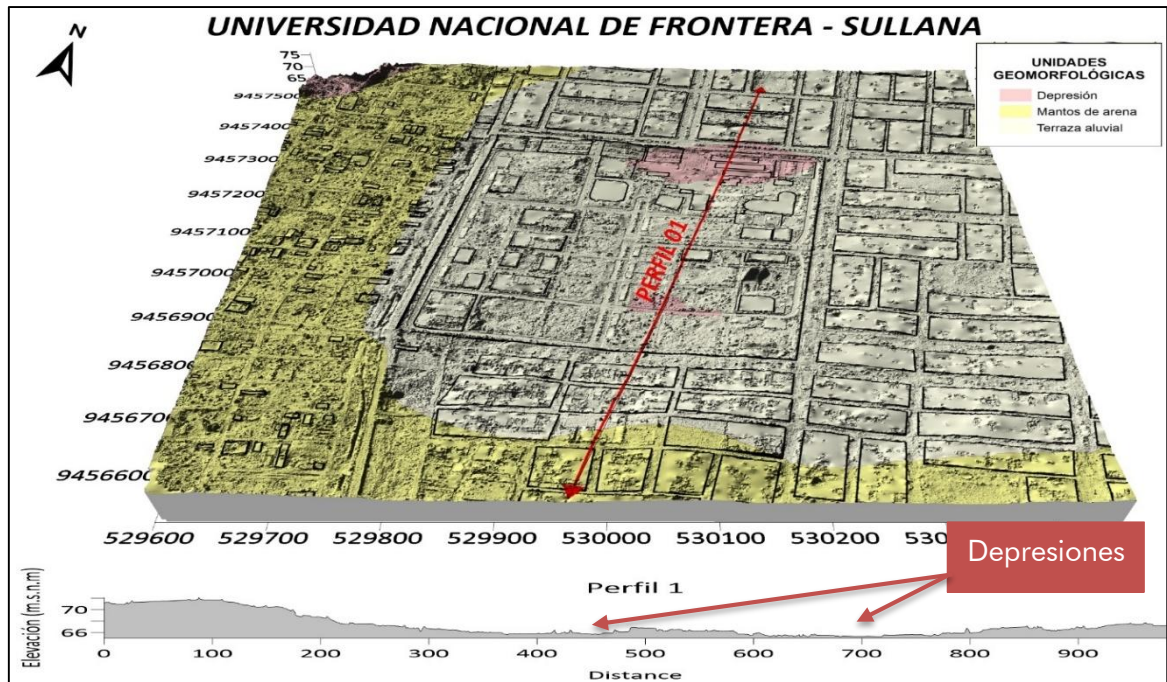
Finalmente, en las Figuras 5 y 6, se presentan el perfil topográfico 01 en sentido diagonal del área de estudio y mapa geomorfológico, respectivamente. Se visualiza que, el área de estudio se asienta principalmente sobre una terraza aluvial que presenta depresiones aisladas expuestas a inundaciones pluviales y en los alrededores del campo universitario se identificó la geoforma mantos de arena.

Figura 5.- Distribución de unidades geomorfológicas en el campus de la Universidad Nacional La Frontera y vista de perfil topográfico longitudinal que intercepta el área de estudio

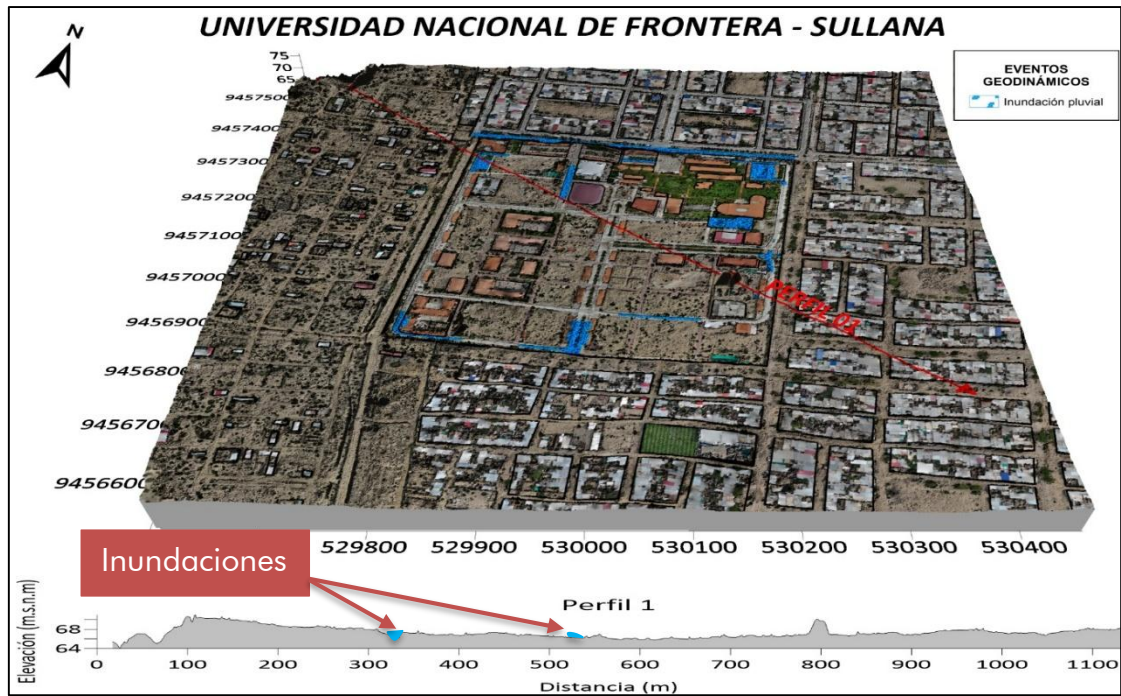
Figura 21.- Distribución de eventos geodinámicos identificados en las inmediaciones de la universidad Nacional de La Frontera

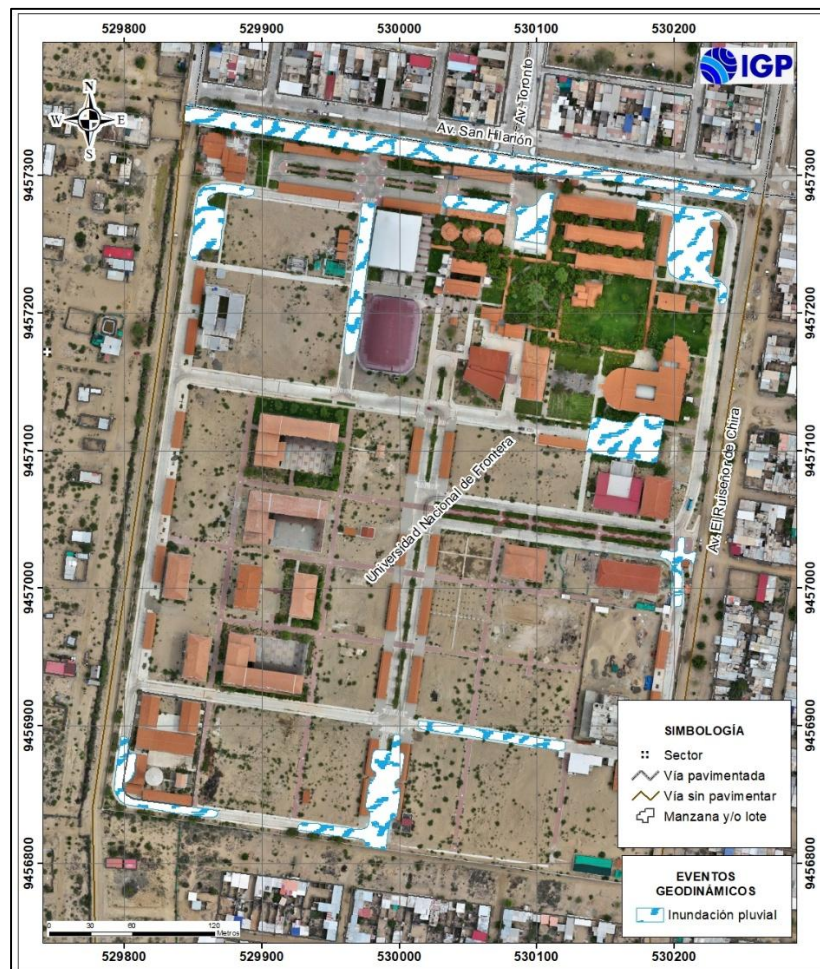
Figura 22.- Mapa geodinámico de la Universidad Nacional de La Frontera
