**Opinión Técnica N° 9-2026**

**EVALUACIÓN DE PELIGROS GEOLÓGICOS  
POR MOVIMIENTOS EN MASA EN LOS TRAMOS CELENDÍN - LLANGUAT -  
PUENTE SARAUS Y SECTORES SHASURO, YANAQUERO Y YANASAMANA**

Departamento Cajamarca  
Provincia Celendín  
Distrito Celendín

**Abril  
2026**

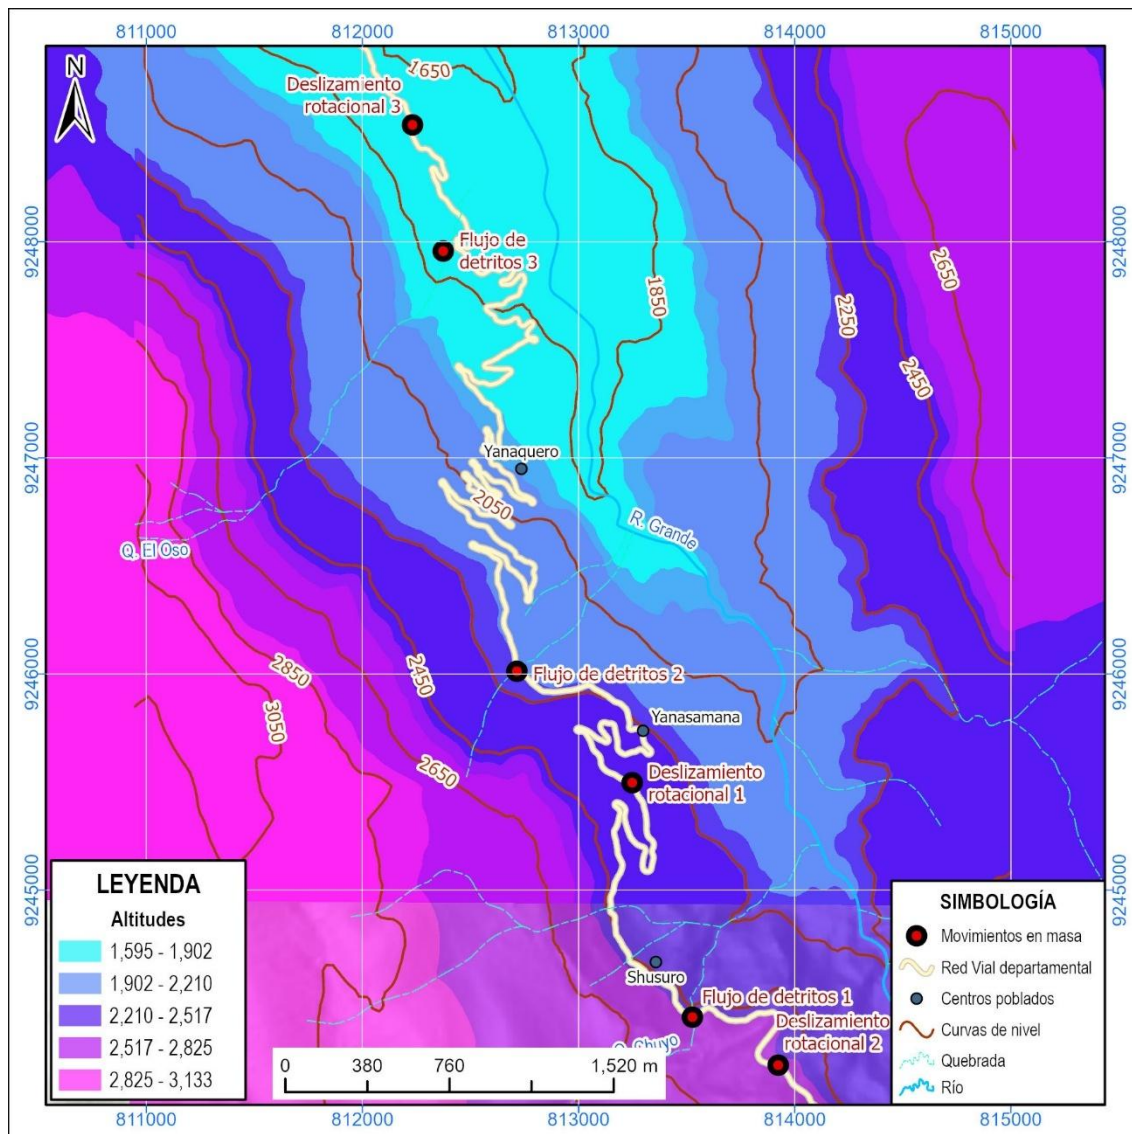
**Figura 3.** Altitudes en la zona de estudio.

En la zona evaluada encontramos altitudes que van desde los 1595 m s.n.m. hasta los 3133 m s.n.m.; y el área con mayor pendiente corresponde a terrenos entre altitudes 2564 m s.n.m. y 2849 m s.n.m., con pendiente entre 25° a 45°, correspondiente a la Formación Chúlec y a geoformas de montaña en rocas sedimentarias.

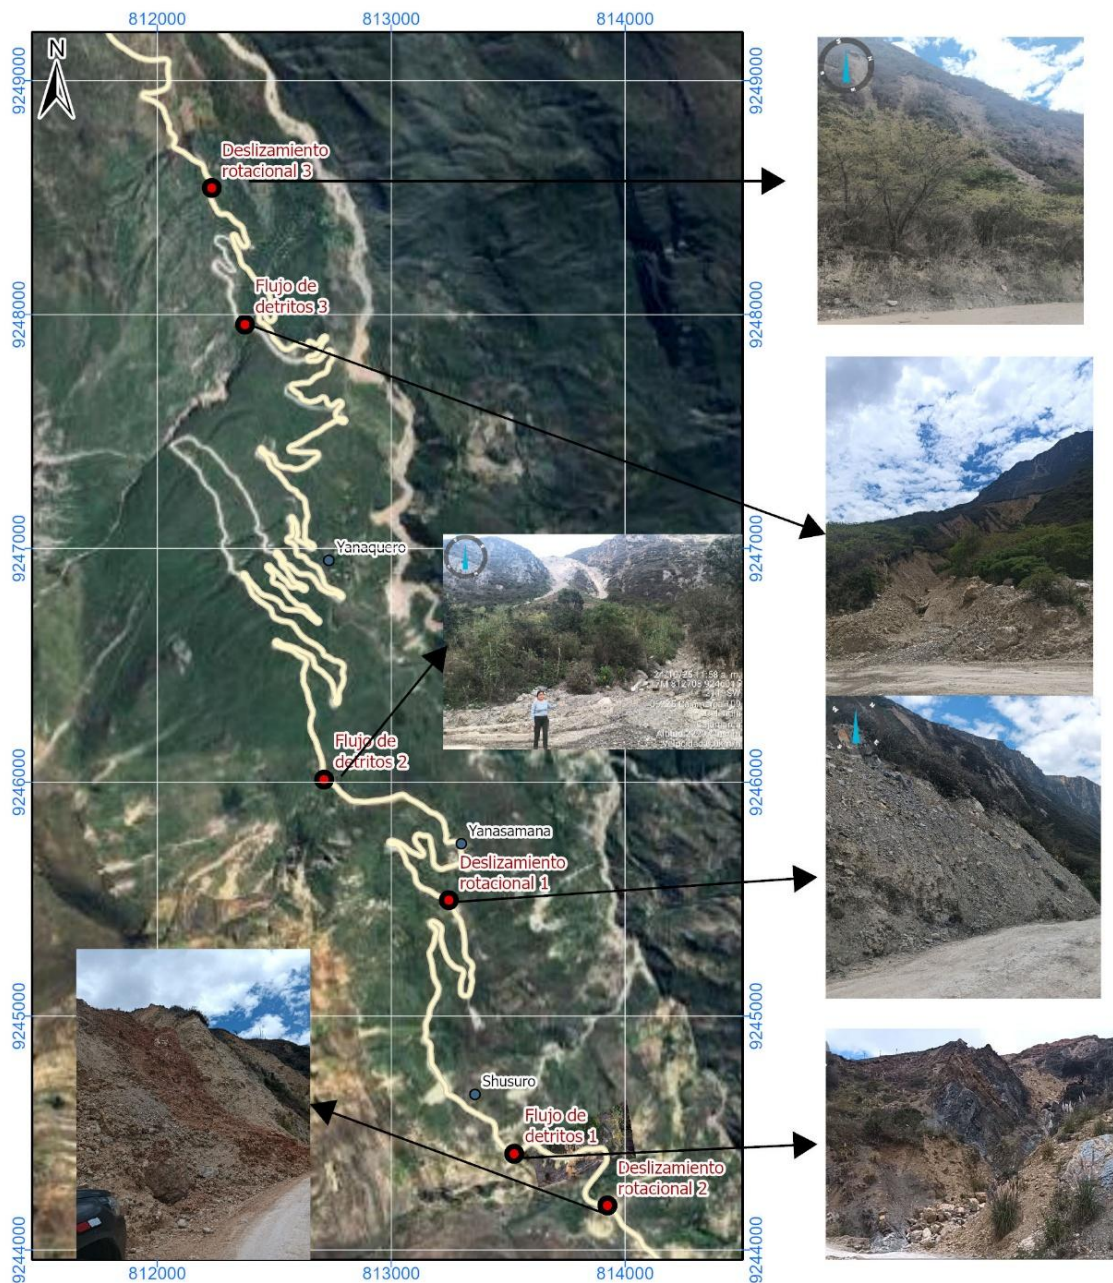
Figura 4. Ubicación de los peligros geológicos.

A continuación, se describen los principales movimientos en masa:
