Informe Técnico N° A6706

PELIGROS GEOLÓGICOS EN LA ZONA DE ACOGIDA DEL CENTRO POBLADO DE PIÑIPAMPA

Región Cusco
Provincia Quispicanchi
Distrito de Andahuaylillas
Paraje Piñipampa

FEBRERO 2016

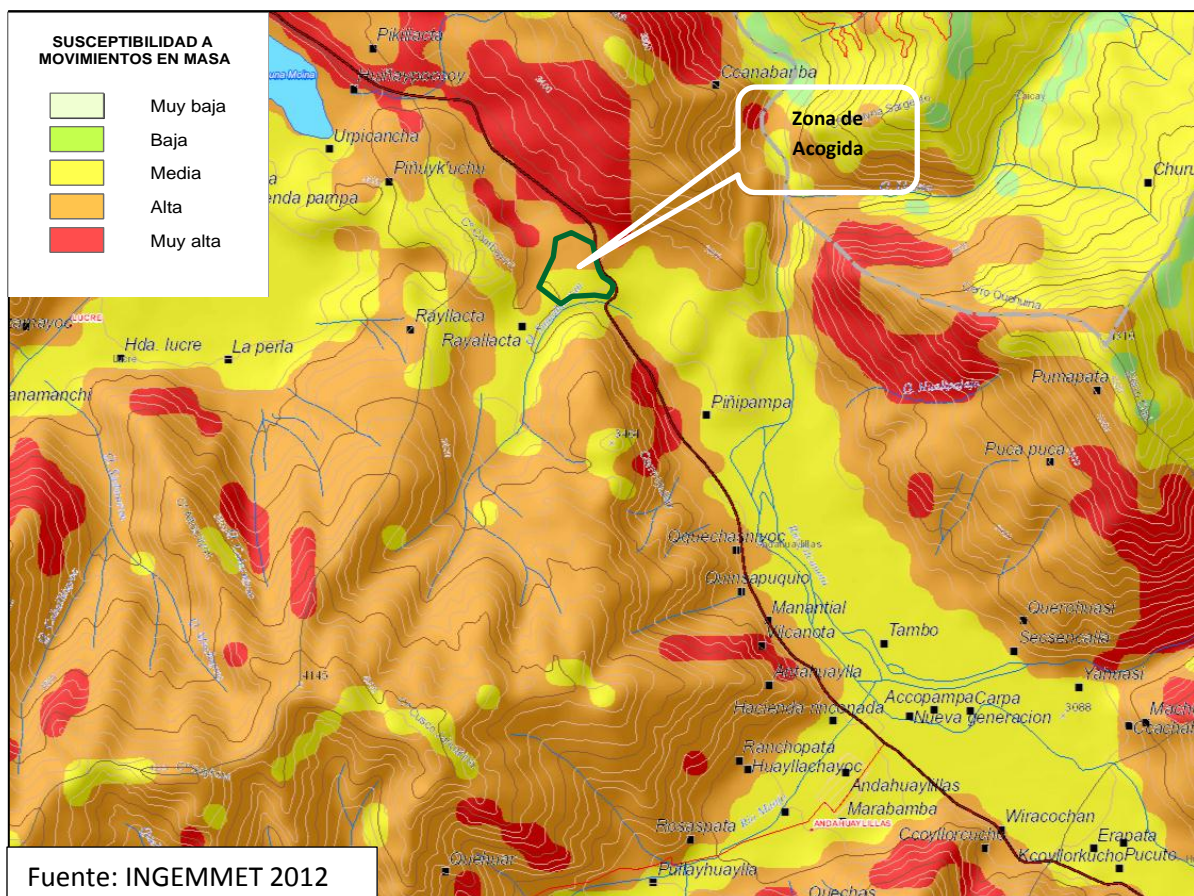
- En mapa de susceptibilidad a movimientos en masa, escala 1:2 000 000 (regional) elaborado por el INGEMMET (2012), el sector de Piñipampa se localiza en una zona de susceptibilidad media, y las laderas inmediatamente superiores al poblado presentan una alta susceptibilidad a la ocurrencia de movimientos en masa (figura 1).
Susceptibilidad Media: Laderas con algunas zonas de fallas, erosión intensa o materiales parcialmente saturados, moderadamente meteorizados, laderas con pendientes entre 20° y 30°, donde han ocurrido algunos movimientos en masa y no existe completa seguridad de que no ocurran. Estos pueden ser detonados por sismos o lluvias excepcionales.
Susceptibilidad Alta: Laderas que tienen zonas de falla, masas de roca con meteorización alta a moderada, fracturas con discontinuidades desfavorables, depósitos superficiales inconsolidados, también parcialmente a muy saturados, laderas con pendientes entre 25° a 45°, donde han ocurrido movimientos en masa o existe la posibilidad de que ocurran.

Figura 1. Mapa de susceptibilidad a los movimientos en masa del Perú, la zona de acogida se ubica bajo el dominio de media a alta susceptibilidad por movimientos en masa

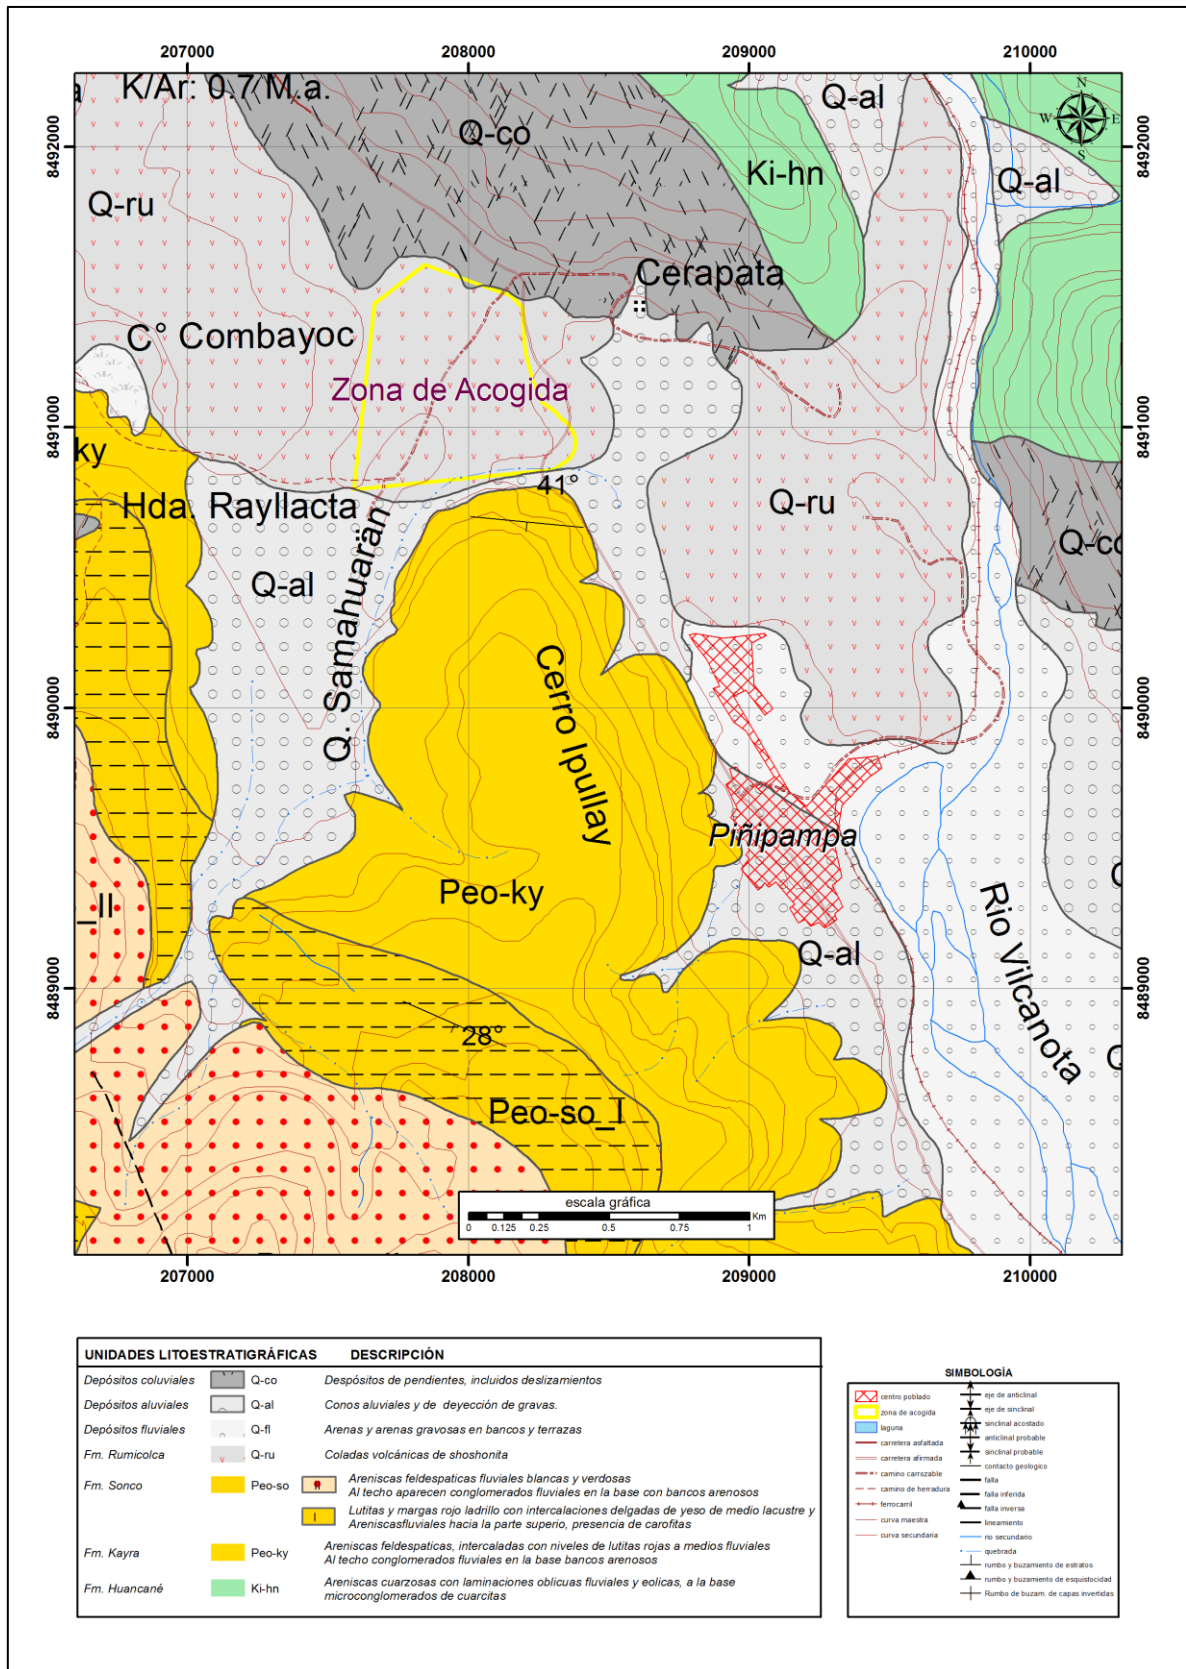
A nivel regional, en la zona de estudio afloran rocas de origen sedimentario y metamórfico; la base de la secuencia está conformada por la Formación Huancané del Mesozoico; las formaciones Kayra y Soncco, del Cenozoico-Paleógeno; finalmente se tiene a la Formación Rumichaca y los depósitos fluviales, aluviales y coluviales del cuaternario (figura 3) (Carlotto et al., 2003).

Figura 3: Mapa geológico del sector de la zona de acogida y alrededores. Fuente: INGEMMET 2003.

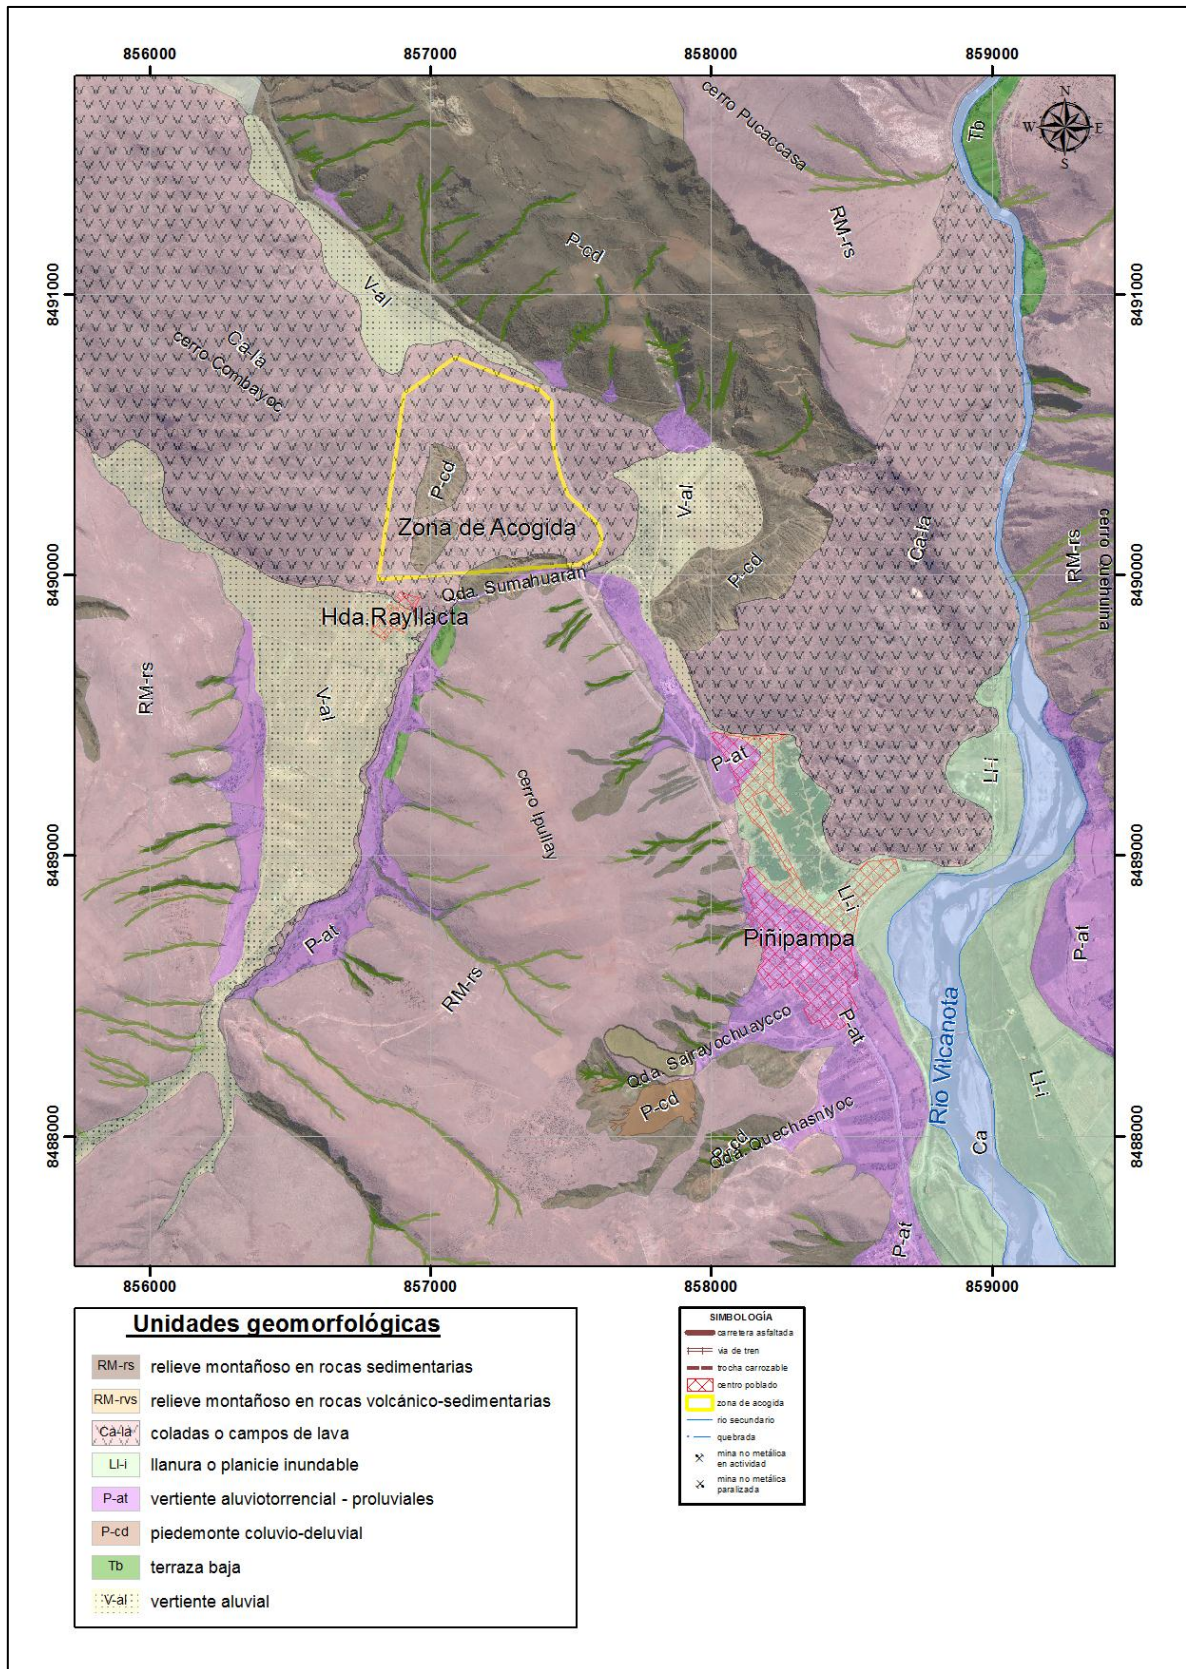
Son superficies bajas, adyacentes a los fondos de valles principales y al mismo curso fluvial, sujetas a inundaciones recurrentes, ya sean estacionales o excepcionales. Morfológicamente se distinguen como terrenos planos compuestos de material gravo-arenoso con limos, no consolidado y removible. En la zona evaluada se observa la amplia llanura inundable hacia ambas márgenes del río Vilcanota.

Figura 4. Mapa geomorfológico de la zona de acogida y alrededores.

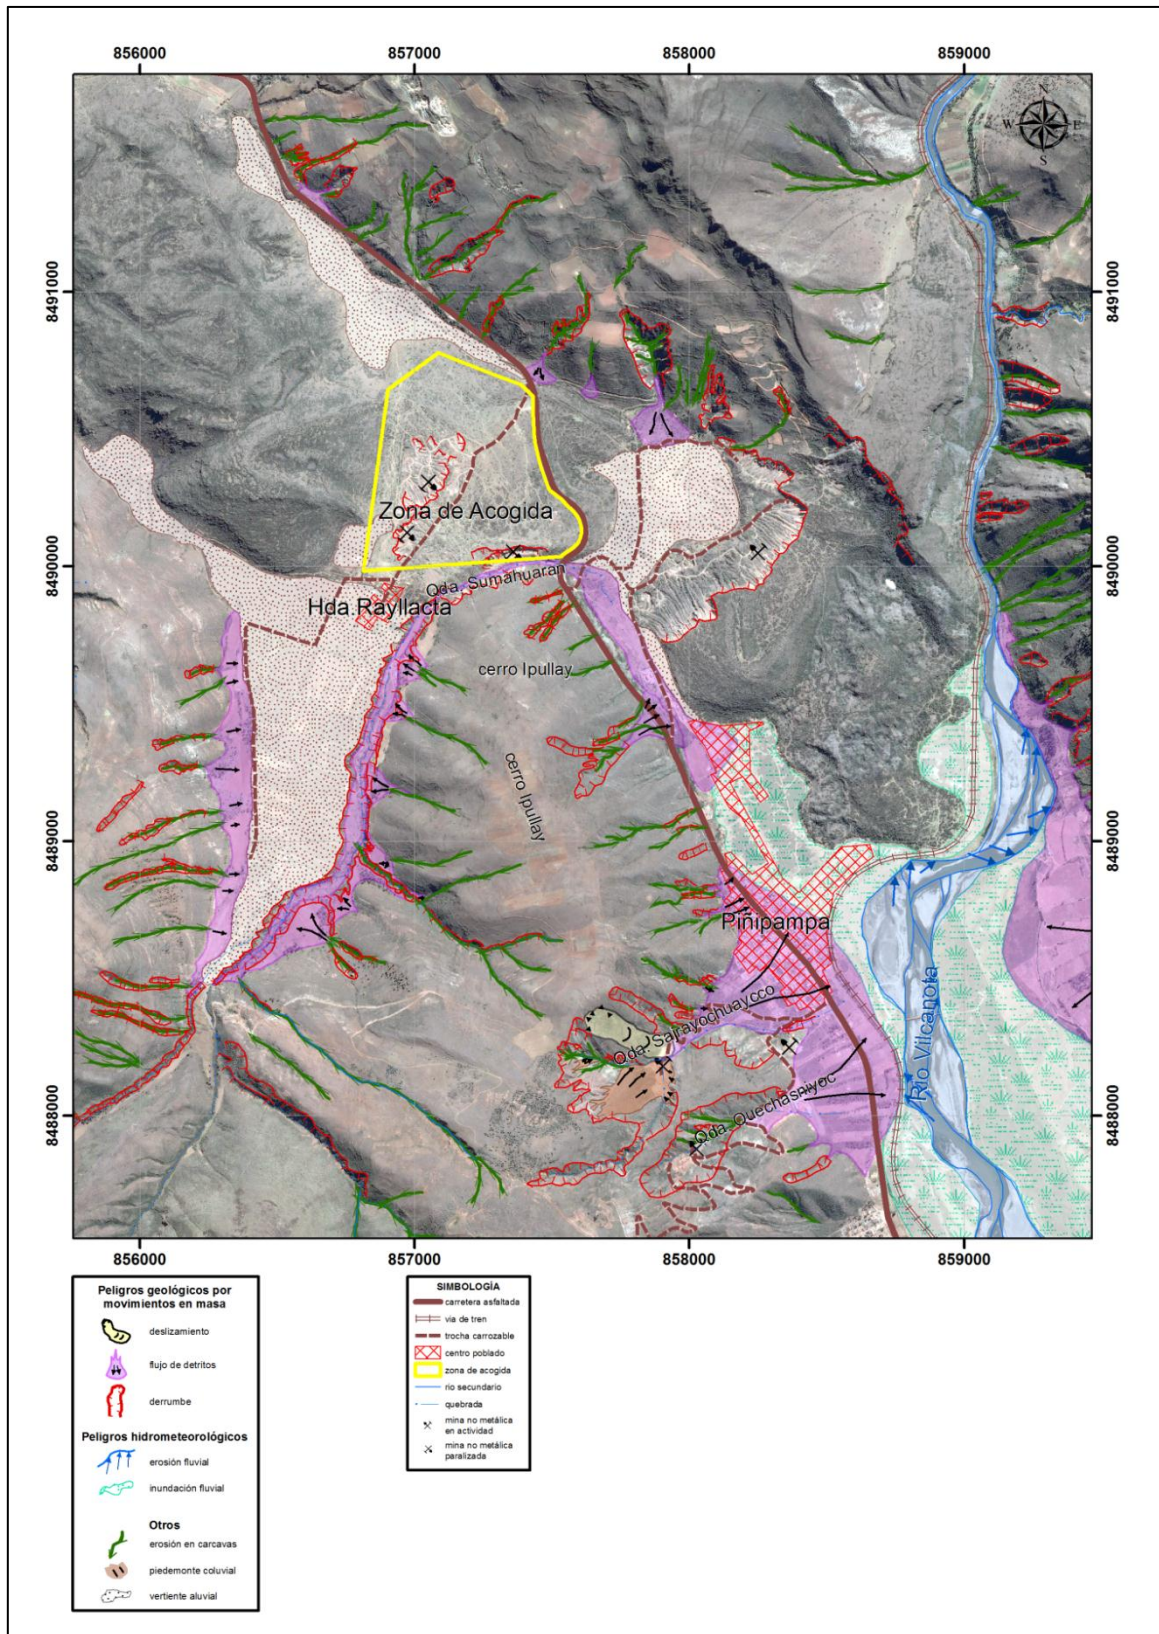
Se identificó en las laderas superiores del Centro Poblado de Piñipampa (figuras 5), dos subtipos de caídas:

Este tipo de eventos ha ocurrido y viene ocurriendo en la microcuenca de la quebrada Sacrahuaycco, en cuyo cono proluvial se encuentra asentado las viviendas del poblado de Piñipampa (foto 4, figuras 5); así se tiene como antecedente más reciente, el huaico ocurrido el cinco de diciembre de 1996, que dejó como saldo 32 personas damnificadas y siete viviendas afectadas (INDECI, 1997).

Figura 5. Mapa de peligros geológicos por movimientos en masa y peligros hidrometeorológicos en el sector de acogida y alrededores

La inundación es un peligro natural que ha sido evidenciado y se produce hacia ambas márgenes del río Vilcanota (figura 5), cuando se presenta lluvias estacionales periódicas de carácter extraordinario o lluvias relacionadas al fenómeno El Niño; debido a que la gran cantidad de precipitación caída en zonas de montaña, al concentrarse en los cursos de ríos y quebradas sobrepasan sus capacidades de carga, provocando desbordes e inundación de tierras adyacentes a los cauces principales.

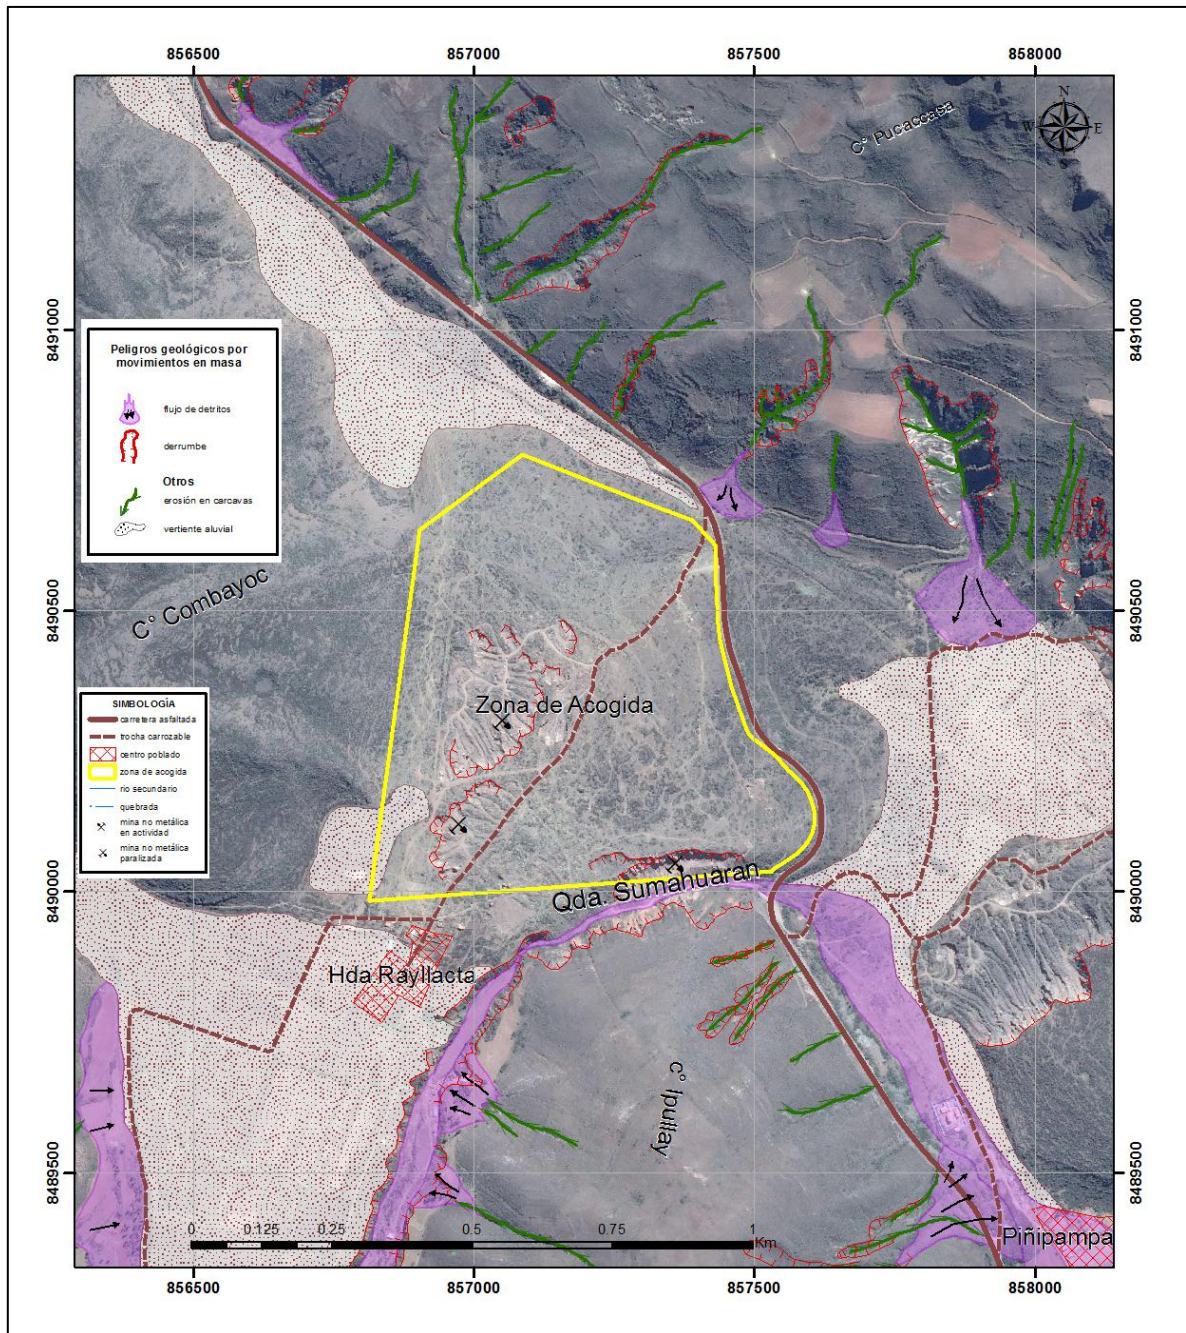
Se puede observar derrumbes en las laderas de los cerros Ipullac y Pucaccasa, (foto 9 figura 6), también ocurre en ambas márgenes de la quebrada Sumahuaran (foto 10).

Se observó pequeños abanicos al pie de la ladera de los cerros Ipullac y Pucaccasa, como también un depósito dejado por flujo de detrito (huaico) en la quebrada Sumahuaran, que se encuentra en el perímetro sur de la zona de acogida (figura 6 y foto 10 y 11).

Figura 6. Peligros geológicos por movimientos en masa en la zona de acogida y alrededores

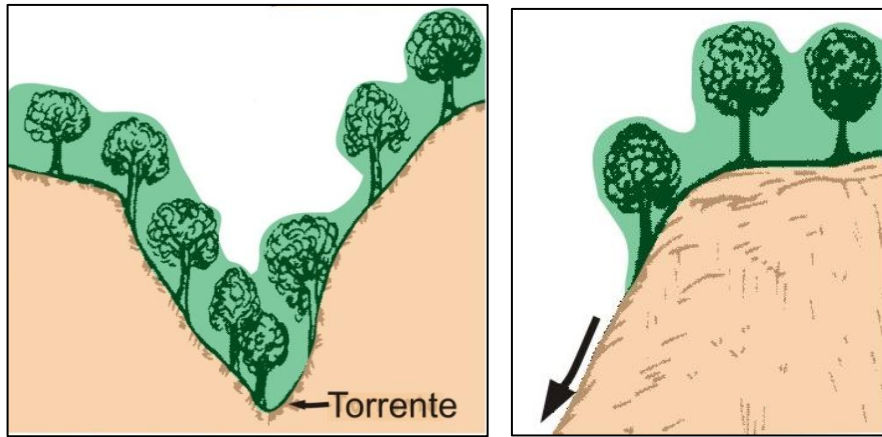
Figuras 11 y 12 Obras de forestación en zonas de cárcavamiento.

- Reforestar la zona aledaña a la reubicación, para evitar el ensanchamiento de la cárcava y detener la erosión retrogresiva ya que estos procesos conllevarían a la generación de nuevos derrumbes de pequeña escala (figura 10, 11 y 12).
- Tomar acciones en el sector de la quebrada Sumahuaran que colinda con la zona de acogida, donde se tienen derrumbes. Se tiene que evitar el avance retrogresivo. Se puede usar “muro de gaviones” (Figura 13). Labor que debe ser realizada por un especialista.
- Las áreas circundantes a las quebradas no se deben habitar como zona urbana.
- Realizar estudios de suelos con la finalidad de determinar los tipos de cimentaciones que se van a tomar las futuras edificaciones.
- El área de reasentamiento, para la zona urbana, debe contar con un drenaje pluvial, para evitar la infiltración de agua al subsuelo.}

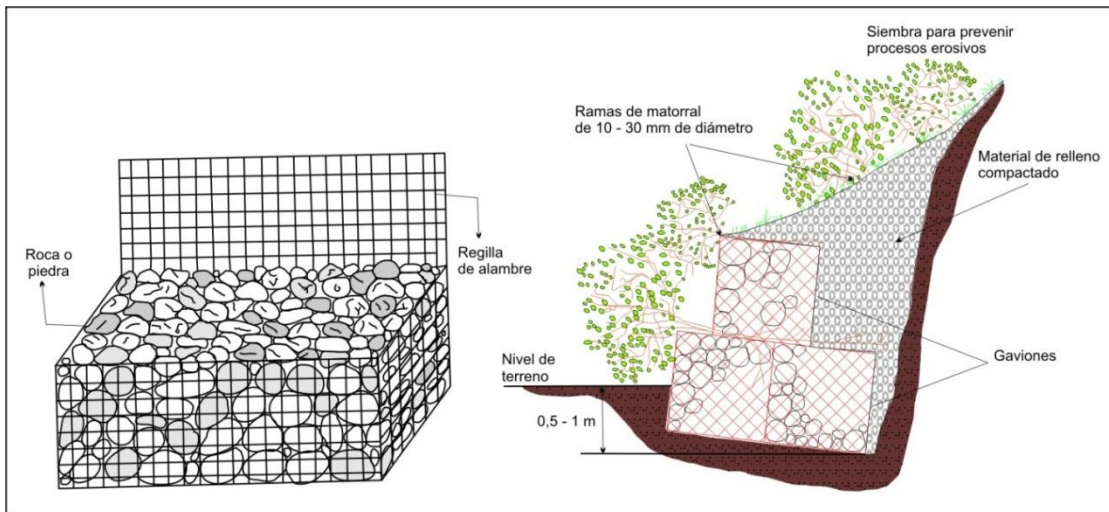
Figura 13. Muro de gavión.
