Informe Técnico N° A6700

# EVALUACIÓN DE PELIGROS GEOLÓGICOS EN EL CENTRO POBLADO DE PIÑIPAMPA

Paraje de Piñipampa

Provincia de Quispicanchi - Región Cusco

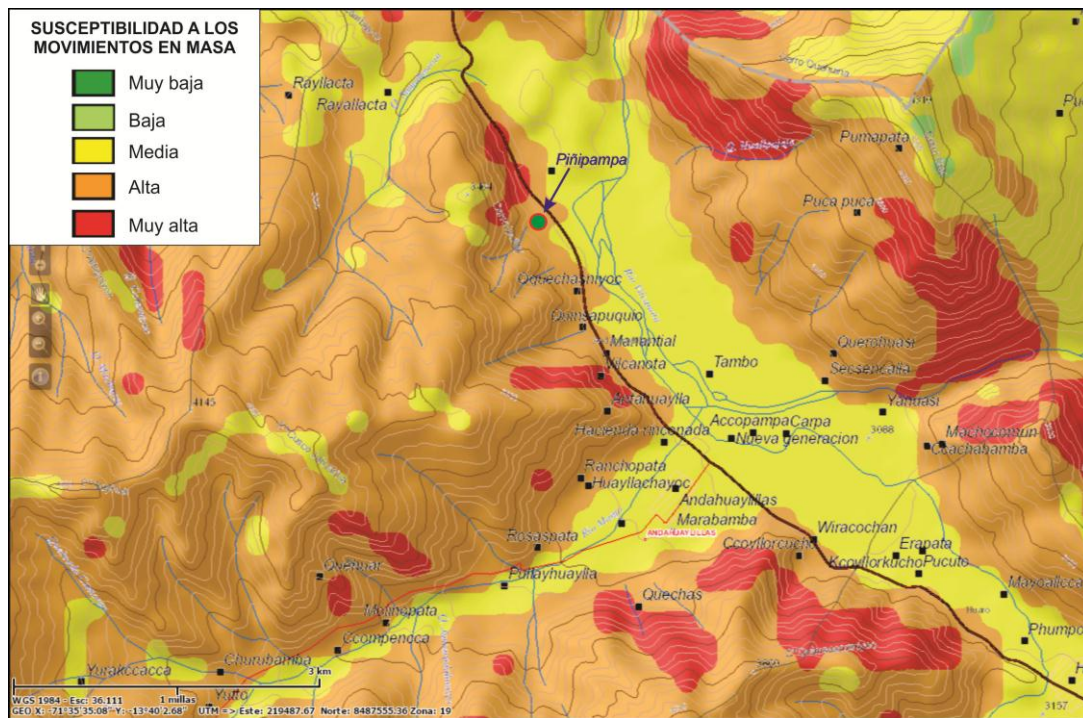
- En mapa de susceptibilidad a movimientos en masa, escala 1:2 000 000 (regional) elaborado por el INGEMMET (2012), el sector de Piñipampa se localiza en una zona susceptibilidad media, y las laderas inmediatamente superiores al poblado presentan una alta susceptibilidad a la ocurrencia de movimientos en masa (figura 1).

Figura 1: Mapa de susceptibilidad a los movimientos de masa del Perú, en donde se ha ubicado al poblado de Piñipampa.

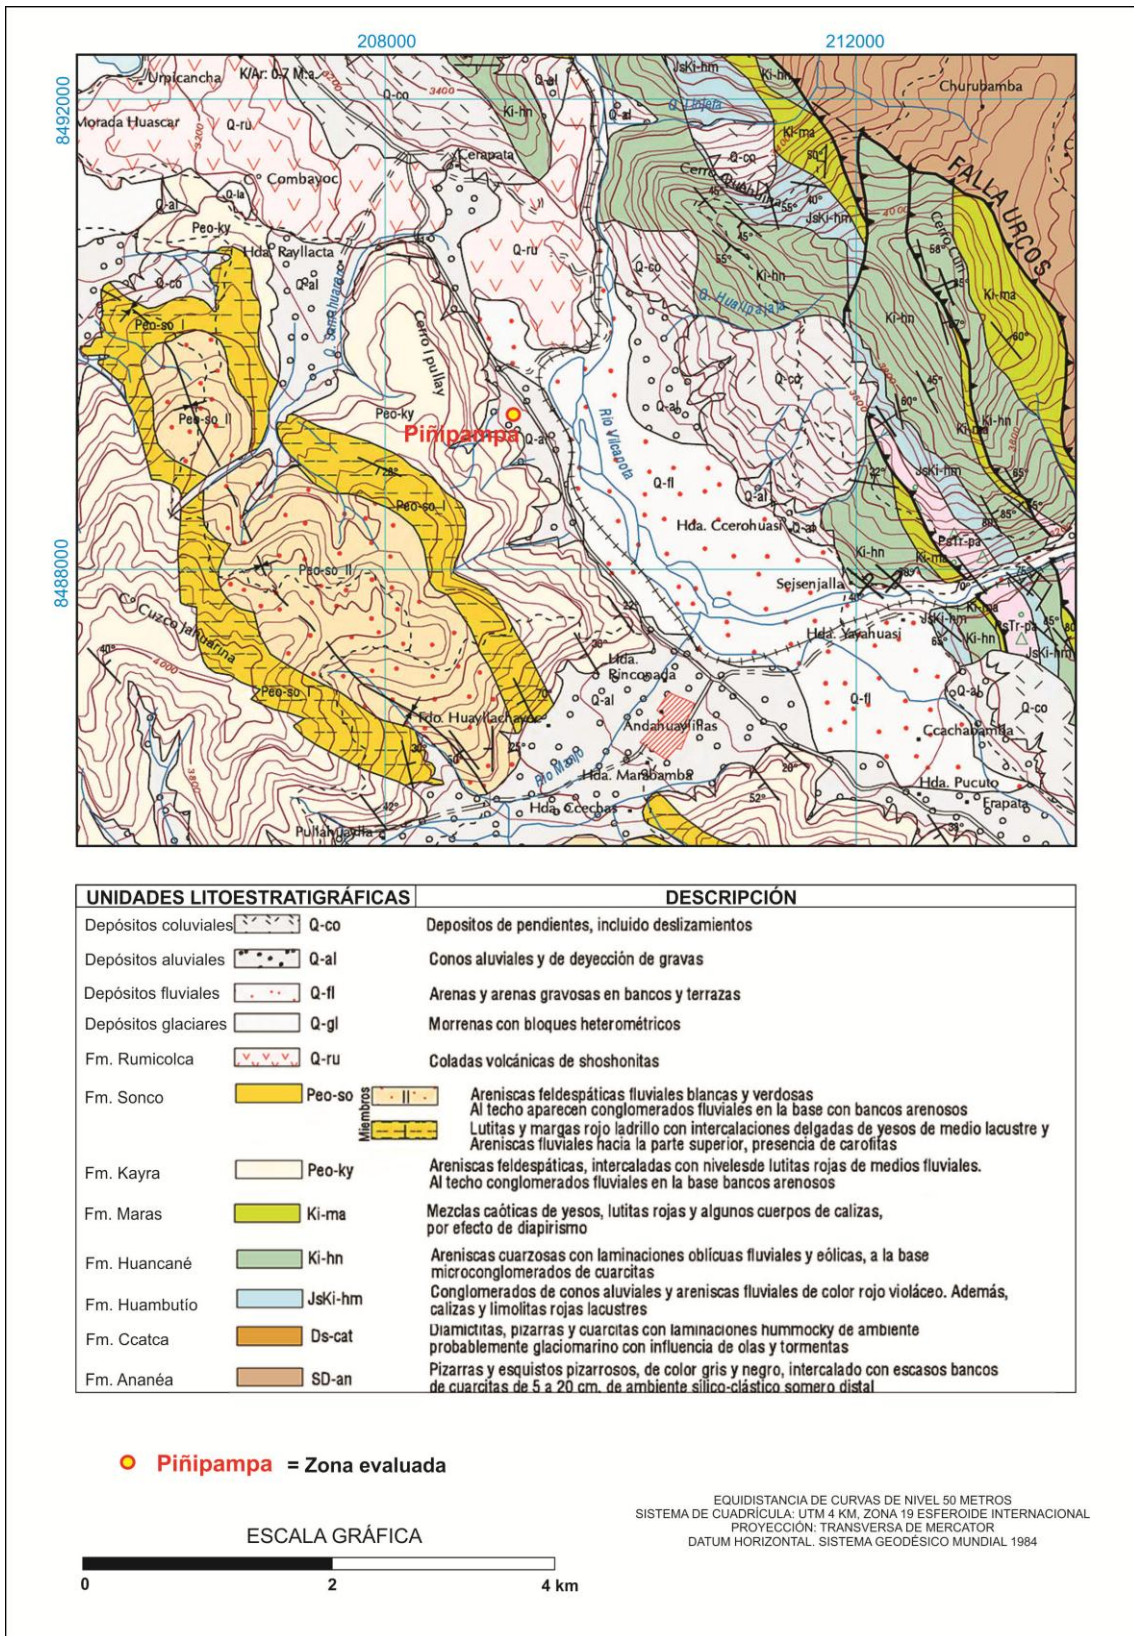
Figura 3: Mapa geológico del sector de Piñipampa y alrededores.
