Informe Técnico N° A6668

# PELIGRO POR EROSIÓN FLUVIAL E INUNDACIÓN EN LA COMUNIDAD NATIVA DE TAMPE

Región Amazonas, Provincia de Condorcanqui,

Distrito de Santa María de Nieva, Pasaje de la Comunidad Nativa de Tampe

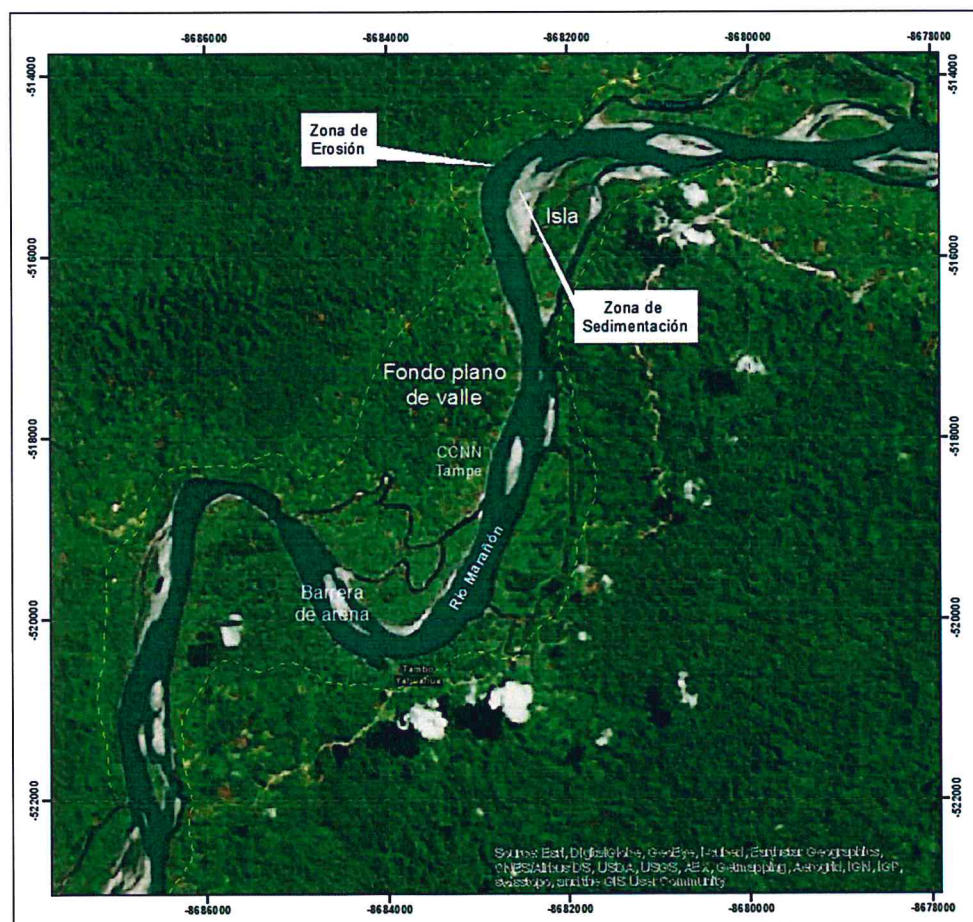
El río Marañón, en el sector de la comunidad nativa de Tampe, tiene un drenaje de tipo meandriforme, condicionado por la gradiente muy baja que presenta, mostrando una alta sinuosidad formando amplias curvas denominadas meandro. En los meandros, la máxima profundidad se localiza en el lado cóncavo de la curva, donde la corriente adquiere mayor velocidad y capacidad para erosionar, formando un escarpe y tendiendo a exagerar su curvatura; la sedimentación ocurre en la orilla convexa, dando lugar a depósitos en forma de media luna, siendo estos angostos y relativamente profundos. (figura 2)

Figura 2.- El sector de Tampe, donde se observa la forma meandriforme del río Marañón.

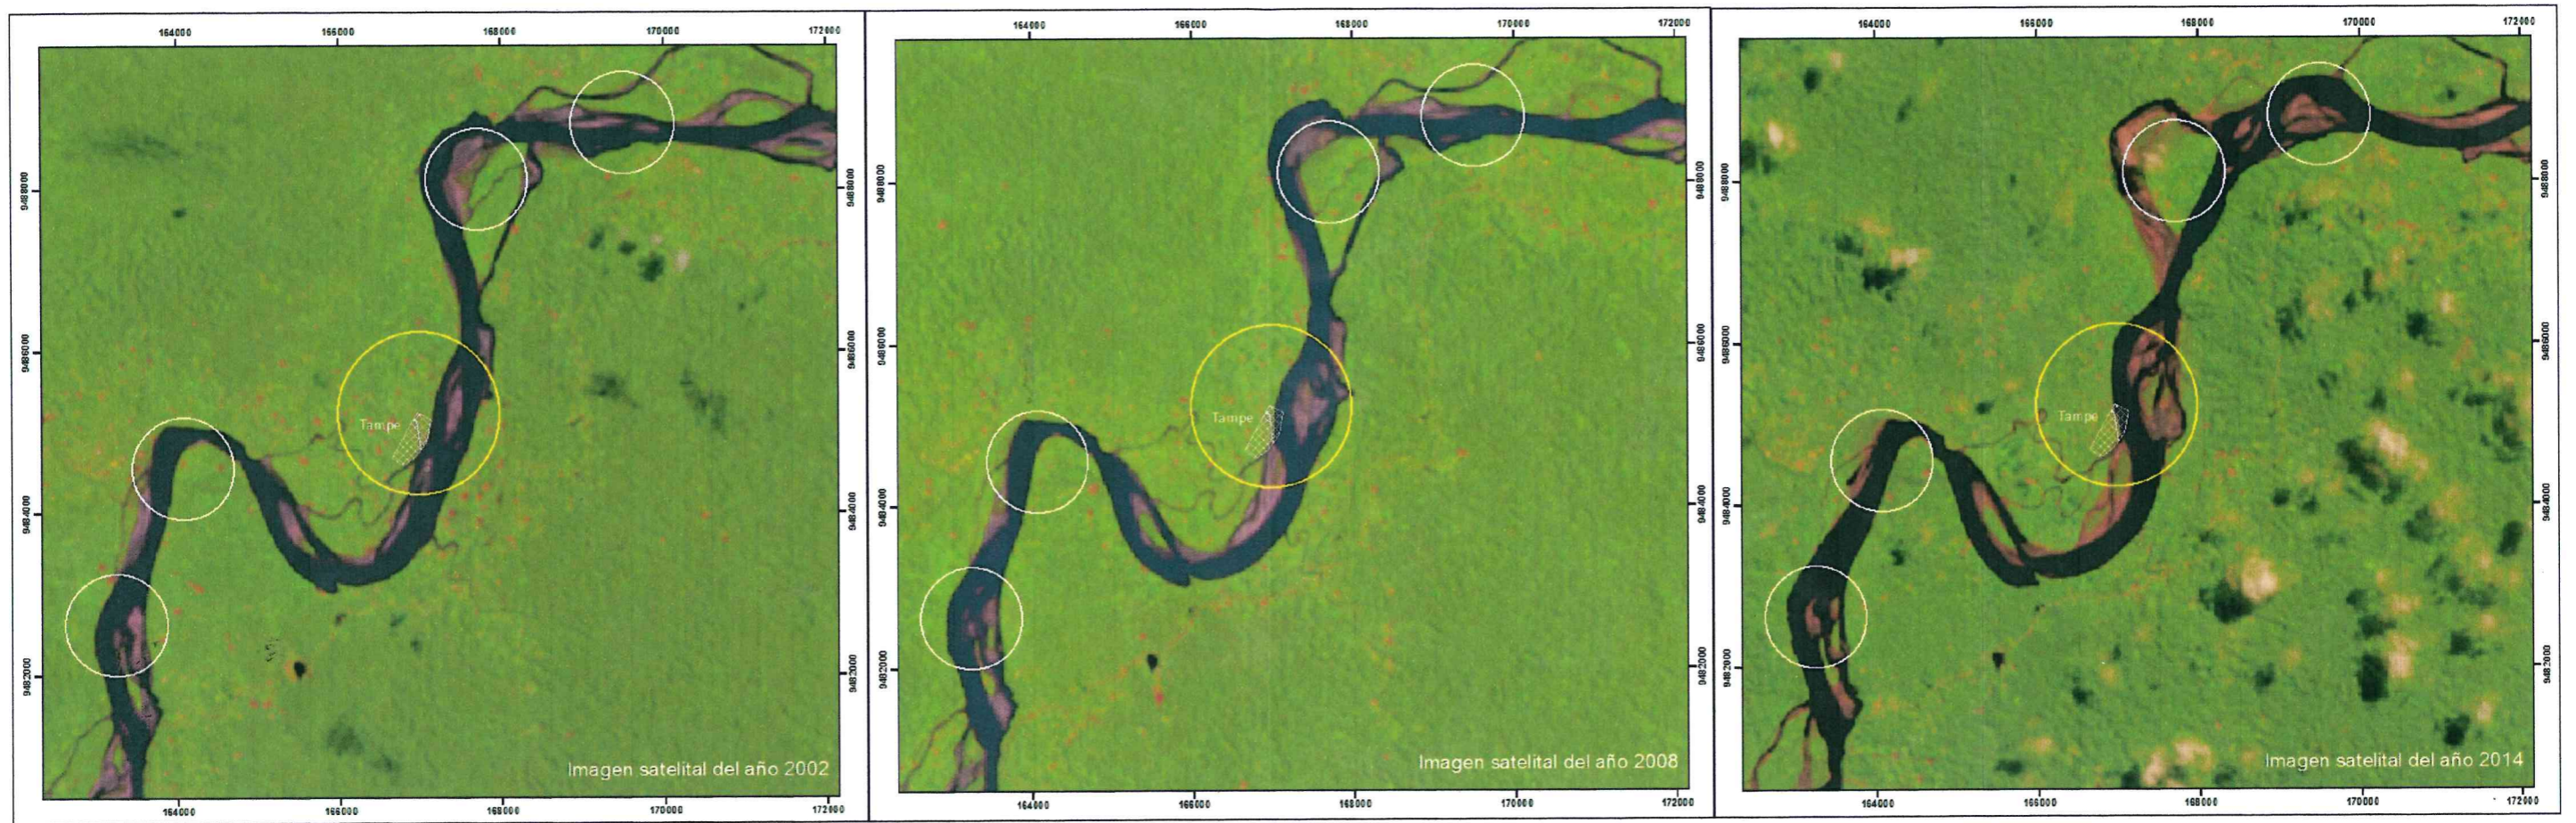
Figura 3 Imágenes satelitales para diferentes años, que muestran la dinámica del río Marañón

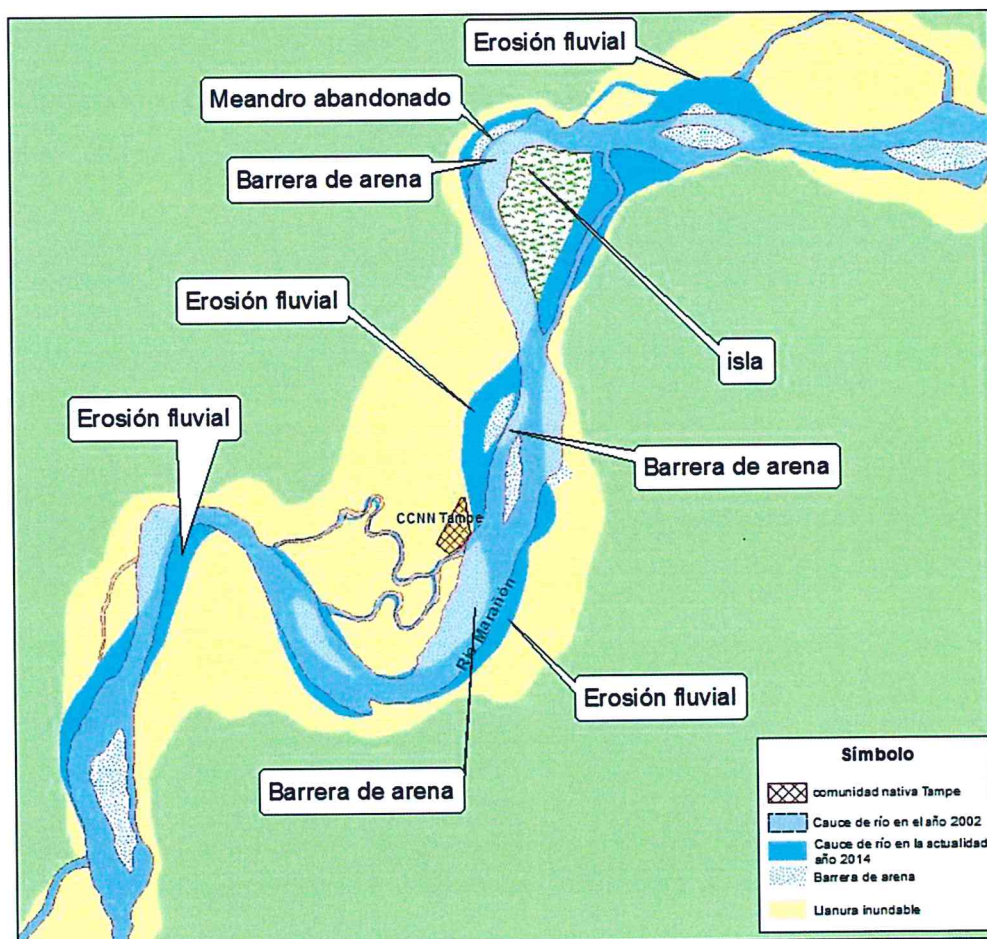
Uno de los métodos o técnicas para determinar el comportamiento morfo dinámico es utilizar imágenes satelitales, con las que se puede enfocar el problema como una primera aproximación y cuantificar las tasas de migración que se pueda observar en ciertos intervalos de tiempo. Para determinar las variaciones morfológicas del río Marañón, se analizaron imágenes satelitales de los años 2002, 2008 y 2014 (ver figura 3). En estas imágenes de distinto intervalos de tiempo, se determinó que las zonas donde ocurre la acción erosiva es en la parte cóncava de la curva y la zona de deposición de material sólido ocurre en la parte convexa. (ver figura 4).

Figura 4 Variación del río Marañón, en el sector de Tampe

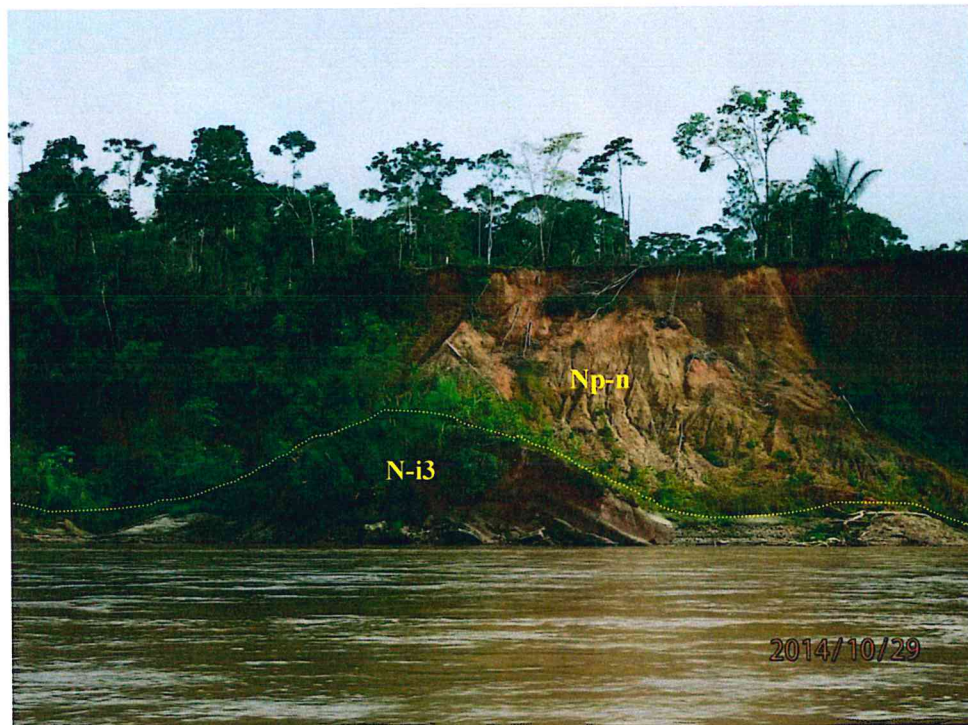
**Foto 2.** Vista tomada a la margen izquierda del río Marañón donde se observa afloramiento de la *formación Ipururo, miembro superior (N-i3)* conformada por areniscas de grano medio a grueso en color rojizo; y la *formación Nieva (Np-n)* conformada por una secuencia de areniscas, conglomerados y areniscas conglomerádicas.

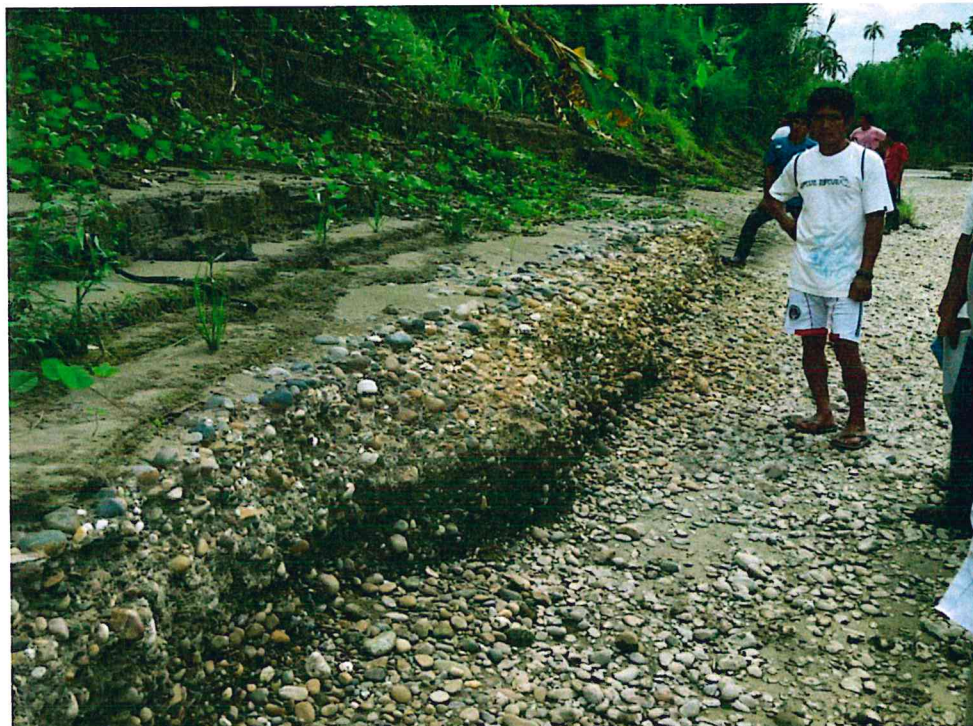
**Foto 3** Vista tomada a la margen izquierda del río Marañón aguas arriba del poblado de Tampe, se observa *depósito aluvial 2*, constituido de clastos heterométricos subredondeados a redondeados con matriz areno limosa inconsolidada.

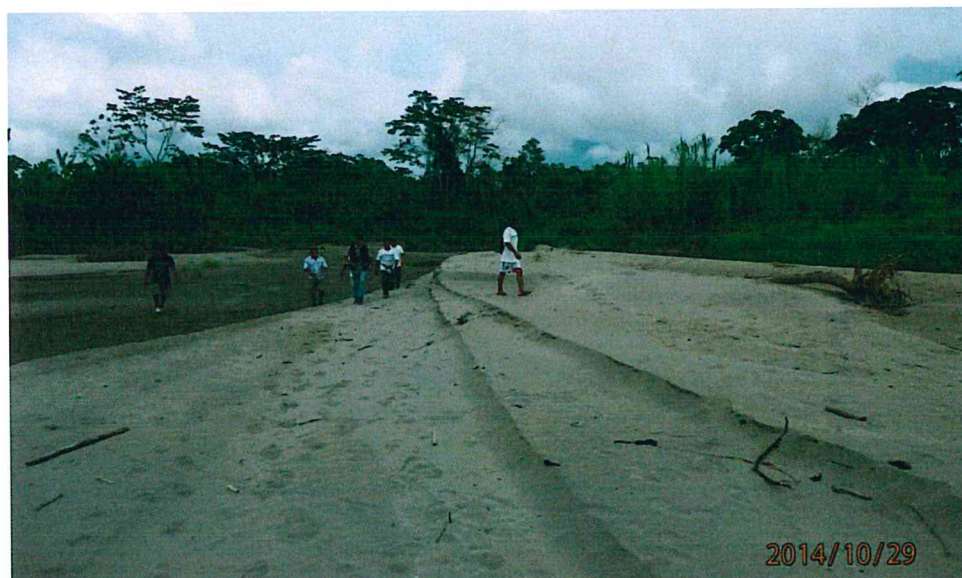
**Foto 4** Vista a la margen izquierda del río Marañón aguas arriba del poblado de Tampe, se observa *depósito aluvial 3* compuesta de arenas y limos inconsolidados.

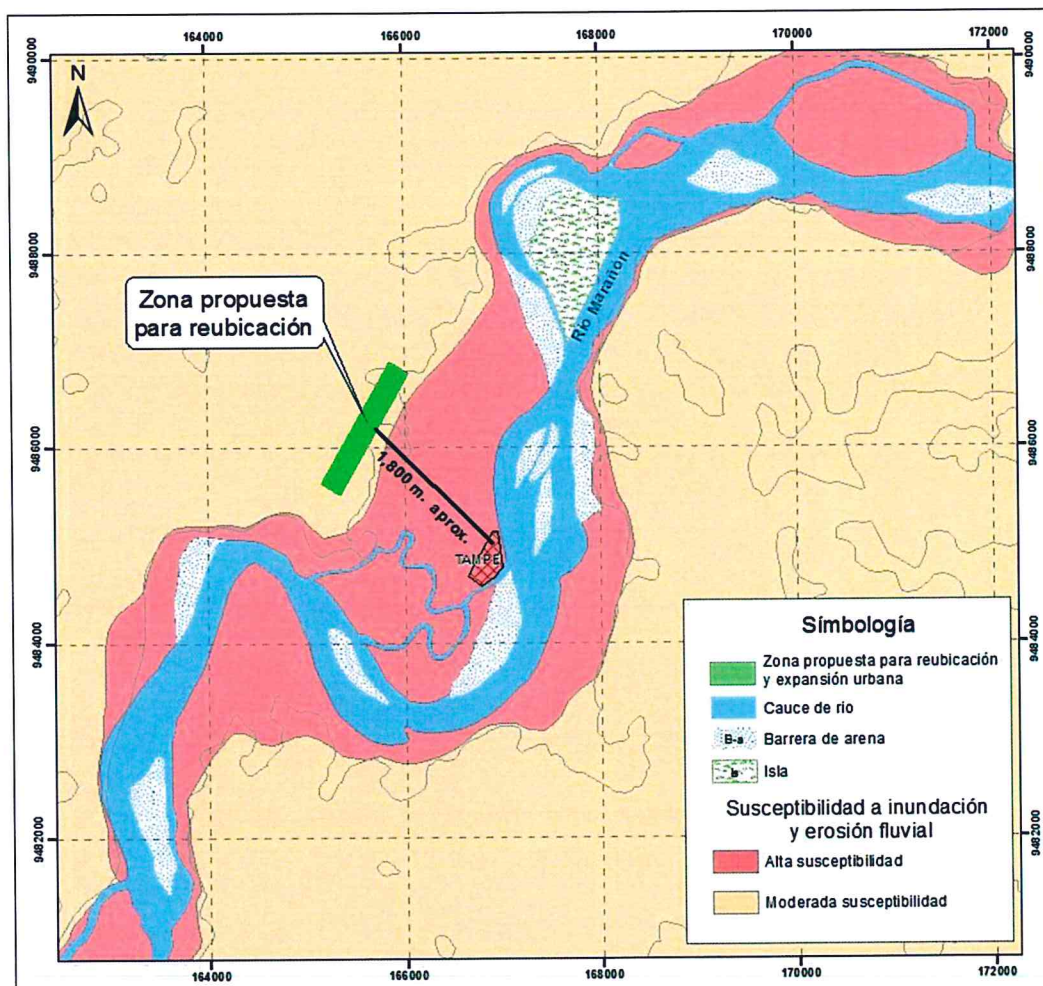
La zona propuesta para reubicación, se encuentra ubicado a 1,800 m. aproximadamente con dirección NW del actual poblado, entre las coordenadas 8684883-517876; 8684178/516627; 8683990/516732; 8684686/517984, con un área aproximado de 102,700 m<sup>2</sup>. Geomorfológicamente se encuentra sobre una terraza alta con una altura promedio de 22 m, litológicamente está compuesta por una secuencia de sedimentos continentales donde se intercalan areniscas, conglomerados y areniscas conglomerádicas de color gris, gris verdoso y rojizo con tonalidades en púrpura y azulado de la formación Nieva,. (ver figura 11)

Según el mapa de susceptibilidad de la región Amazonas, el sector propuesto para reubicación se encuentra en zona moderada susceptibilidad a peligro por inundación y erosión fluvial (Medina et al, 2009), Mejorar los tramos de acceso

Figura 11, Mapa de la zona propuesta para reubicación y expansión urbana
