Informe Técnico N° A6732

EVALUACIÓN GEOLÓGICA DEL SECTOR HUANCAPÍ

Región Ayacucho
Provincia Víctor Fajardo
Distrito de Huancapí
Paraje Huancapí

OCTUBRE
2016

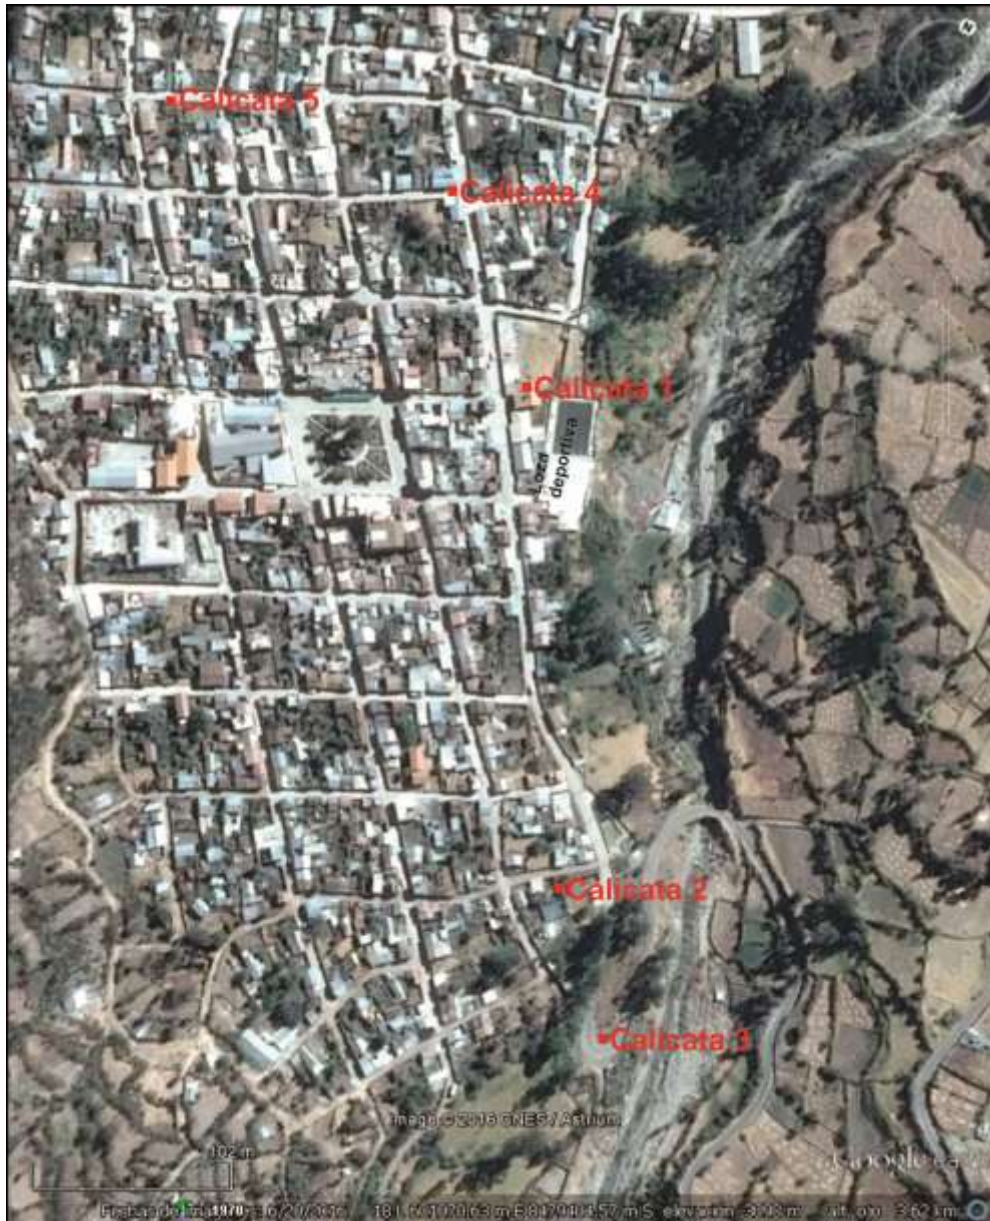
Para determinar el tipo de suelo, se realizaron cinco excavaciones a cielo abierto (figura 3), se pudo determinar que está conformado por capas de arena, gravas con matriz arenosa, niveles de limos y escasamente arcilla. Estas capas se encuentran intercaladas.

Figura 3. Distribución de las excavaciones a cielo abierto.

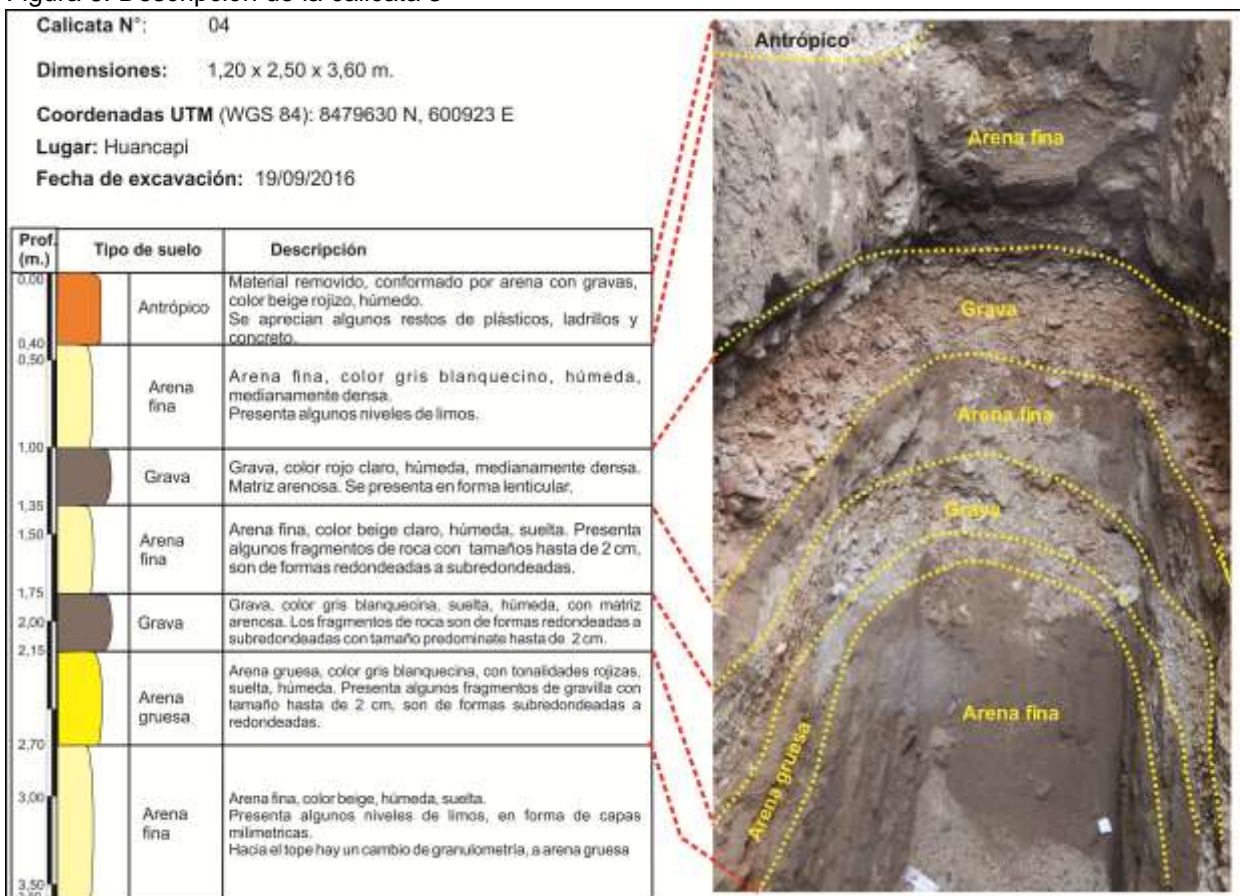
Las arenas generalmente son finas, escasamente gruesas, húmedas¹, sueltas. Son de fácil excavación (figuras 4, 5, 6, 7 y 8).

Figura 7. Perfil del suelo, calicata 4

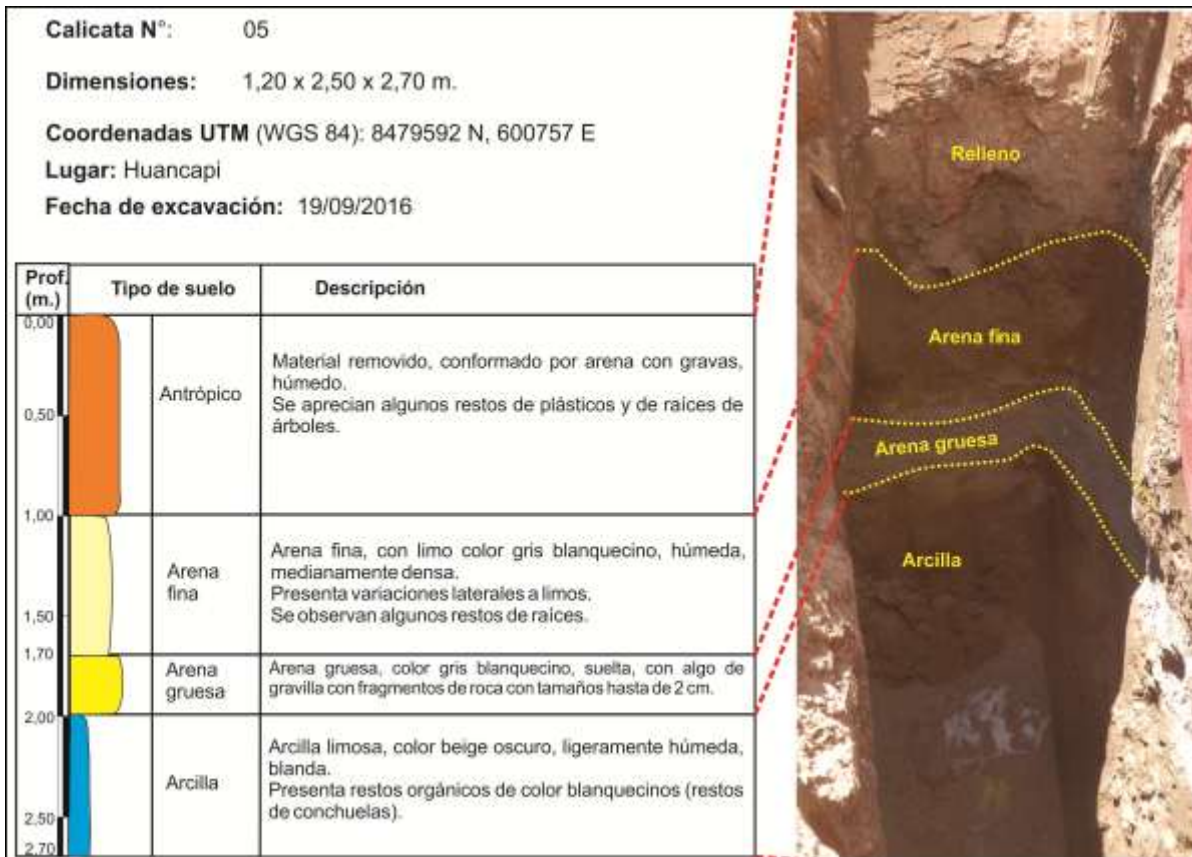
Figura 8. Descripción del suelo, calicata 5.
