**UNIVERSIDAD NACIONAL DE INGENIERÍA  
FACULTAD DE INGENIERÍA CIVIL  
CENTRO PERUANO JAPONÉS DE INVESTIGACIONES  
SÍSMICAS Y MITIGACIÓN DE DESASTRES – CISMID**

**PROGRAMA PRESUPUESTAL 068:  
REDUCCIÓN DE VULNERABILIDAD Y ATENCIÓN DE EMERGENCIA POR  
DESASTRES**

**ACTIVIDAD 5001593:  
FORMULACIÓN Y ACTUALIZACIÓN DE ESTUDIOS TERRITORIALES PARA EL  
ANÁLISIS DE RIESGO A NIVEL URBANO**

**ANÁLISIS DE VULNERABILIDAD Y RIESGO ANTE SISMO Y TSUNAMI EN ZONAS  
URBANAS  
INFORME FINAL – DISTRITO DE ANCÓN**

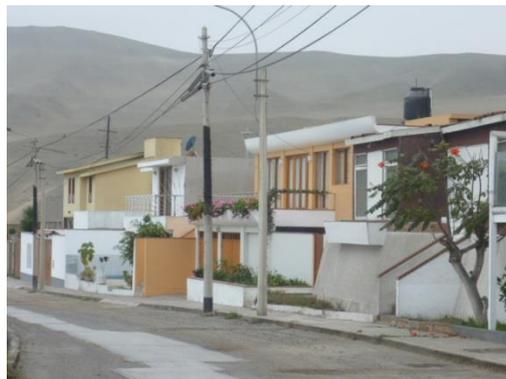
Las viviendas predominante son de dos pisos en su mayoría, donde el sistema estructural es la albañilería confinada con losa aligerada, así como también edificios de concreto armado cercanas al balneario de Ancón como se muestra en la Figura 11 y Figura 12. En general, el sector se encuentra en regular estado de conservación.

Figura 11. Viviendas de albañilería confinada.

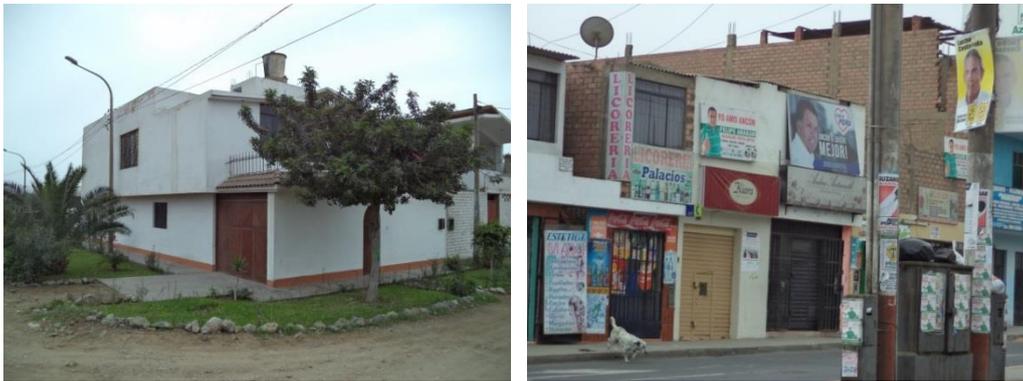
**Figura 15.** Tipos de edificaciones en el Sector 03. Predominan las edificaciones de dos pisos, destinadas principalmente al uso residencial. En un menor porcentaje existen edificaciones de uso comercial como el que se muestra en la imagen de la derecha.

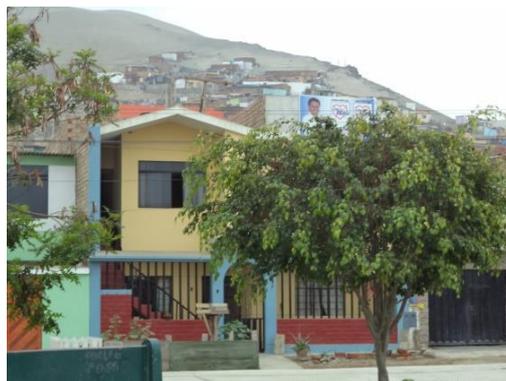
**Figura 19.** Edificaciones con techos aligerados, en buen estado de conservación.

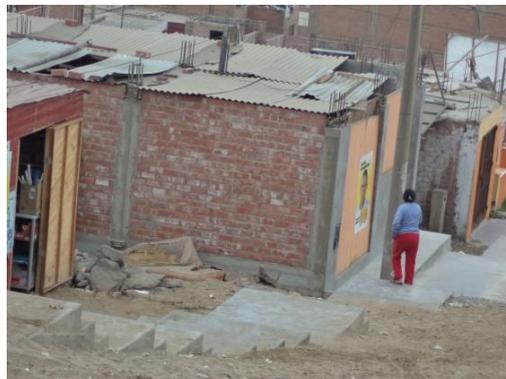
**Figura 21.** En mucho menor porcentaje existen edificaciones de mampostería con diafragmas flexibles.

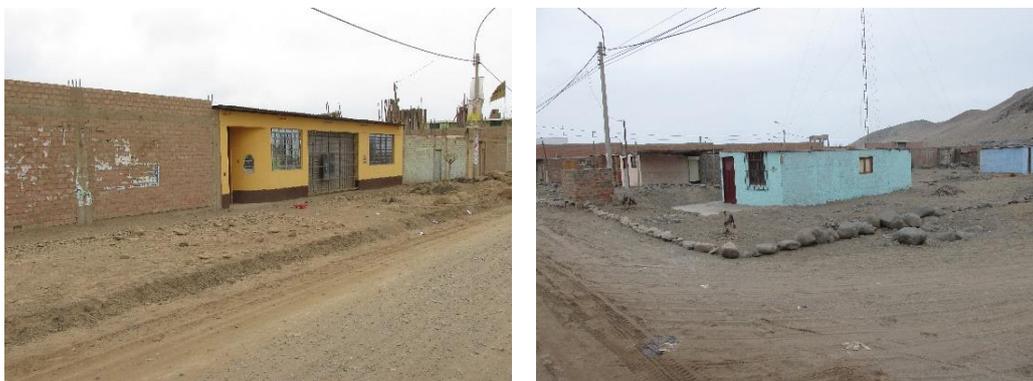
El Sector 06 está ubicado en la parte Central del distrito, entre la Carretera Panamericana Norte (Nueva y Antigua) y 6 de Noviembre. En este sector se evaluaron 23 manzanas. Las edificaciones de este sector son de un piso y dedicado a viviendas, Predomina el sistema estructural de albañilería en regular estado de conservación, en algunos casos humedad en la base de los muros, pero en ningún caso asentamientos, como puede apreciarse en la Figura 27.

**Figura 27.** Edificaciones del sector 06, de un piso.

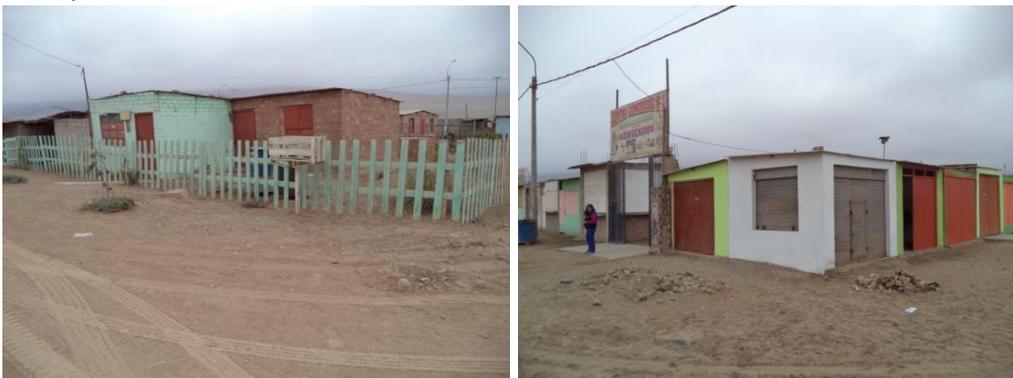
**Figura 30.** Tipos de edificaciones en el Sector 07. Predominan las edificaciones de un solo piso de uso residencial. En menor porcentaje existen edificaciones de uso comercial (derecha), que están aglutinadas en mercadillos.

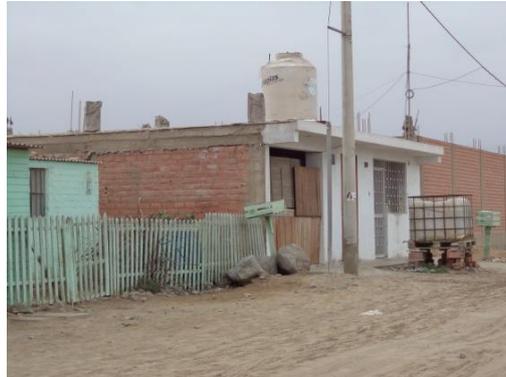
**Figura 34.** Edificaciones con techos aligerados, en buen estado de conservación.

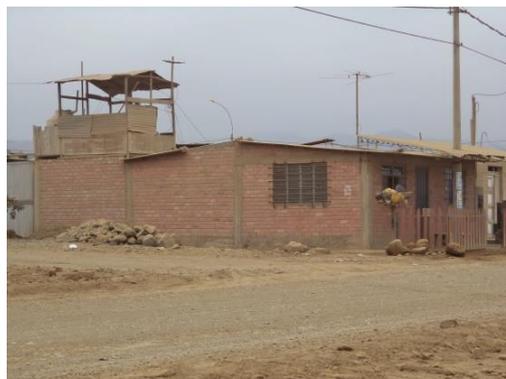
**Figura 36.** En menor porcentaje, edificaciones de mampostería con refuerzos.

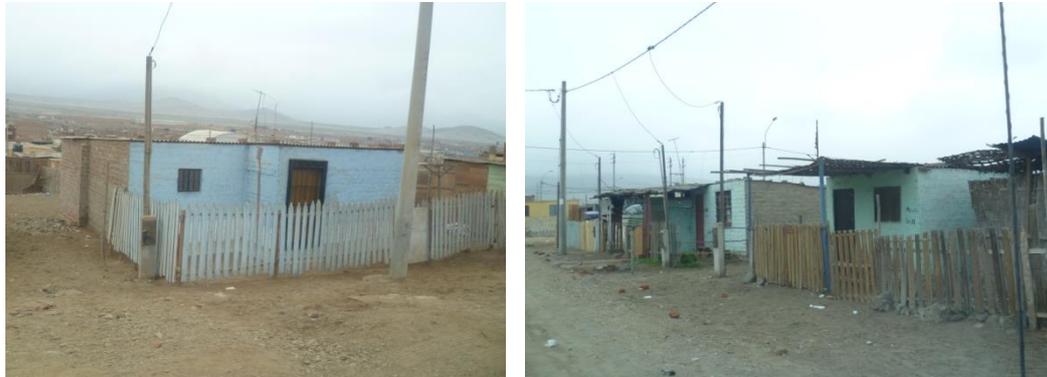
El Sector 08 se encuentra ubicado en la parte noreste del distrito, entre las avenidas 11 de Enero, Grau, San Martín y la variante de Pasamayo. Este sector se caracteriza por ser principalmente residencial, con viviendas unifamiliares de un piso como se muestra en la Figura 37. Las viviendas han sido construidas de manera informal, ya que los muros no cuentan con columnas y vigas de confinamiento y techos de calamina. El material predominante es la albañilería artesanal sólido.

**Figura 37.** Viviendas típicas del Sector 08.

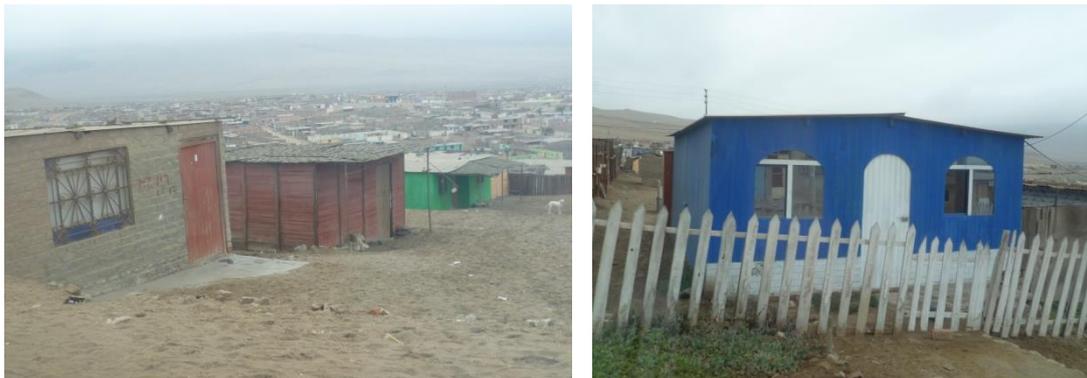
Además se observaron viviendas de madera y techo con coberturas ligeras como se muestra en la Figura 38. En general, las edificaciones del sector se encuentran de regular a mal estado de conservación.

**Figura 38.** Viviendas de madera.

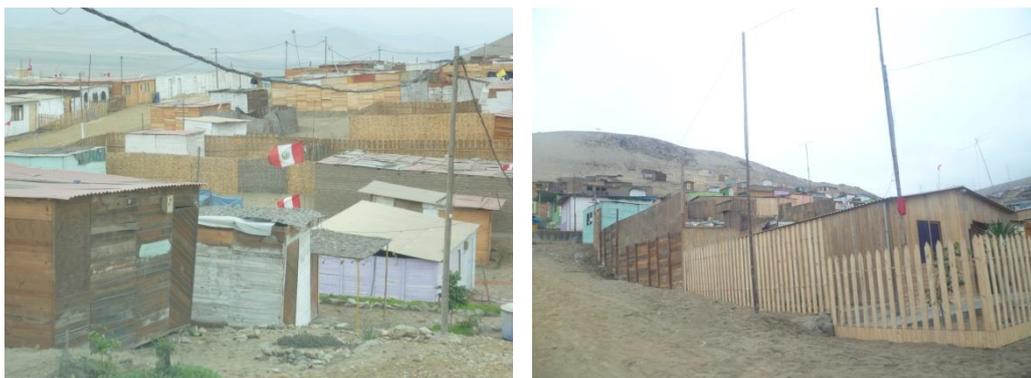
El Sector 09 está ubicado en la parte noreste del distrito, entre las avenidas 11 de Enero, Grau y 6 de Noviembre Este sector se caracteriza por ser principalmente residencial, con viviendas unifamiliares de un piso de madera y techos con coberturas ligeras, como se muestra en la Figura 39.

**Figura 39.** Viviendas de madera del Sector 09.

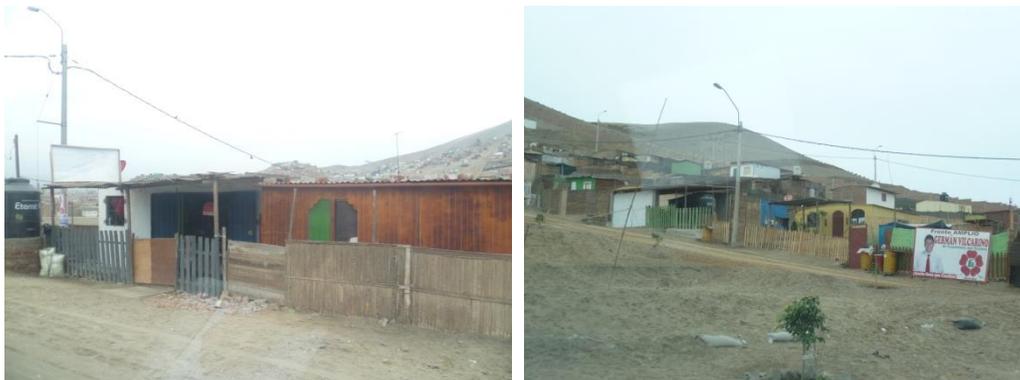
El Sector 10 se encuentra ubicado en la parte norte del distrito, teniendo como principales vía la avenida 6 de Noviembre. Las viviendas predominantes son de un piso, construidos en madera y techos con coberturas ligeras, como se muestra en la Figura 43. Además se observaron viviendas informales de albañilería de ladrillo artesanal sólido y techo de calamina como se muestra en la Figura 44. Se pudo observar el uso de ladrillo artesanal y ladrillo pandereta en la construcción de las viviendas. En general, el sector se encuentra entre regular y mal estado de conservación.

Figura 43. Viviendas de madera del Sector 10.

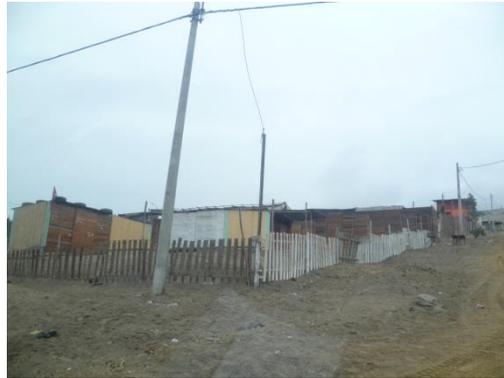
**Figura 45.** Pendiente en el terreno.

Durante el recorrido se pudo observar una pendiente en el terreno donde se han construido varias de las viviendas, como se muestra en la Figura 45.

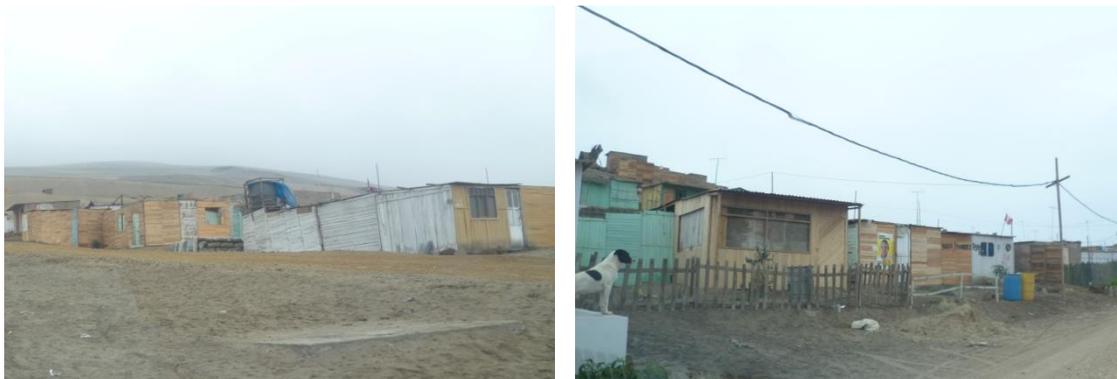
**Figura 46.** Viviendas de madera.

El Sector 11 se encuentra ubicado en la parte norte del distrito, teniendo como principal vía la Av. San Martín. Las viviendas son construcciones de madera y techo con coberturas ligeras de un piso en su mayoría, como se muestra en la Figura 46. Además se observaron viviendas informales de albañilería, ya que los muros no cuentan con columnas y vigas de confinamiento y techos de calamina. Se pudo observar el uso de ladrillo artesanal sólido en la construcción de estas viviendas, como se observa en la Figura 47. En general, el sector se encuentra en mal estado de conservación.

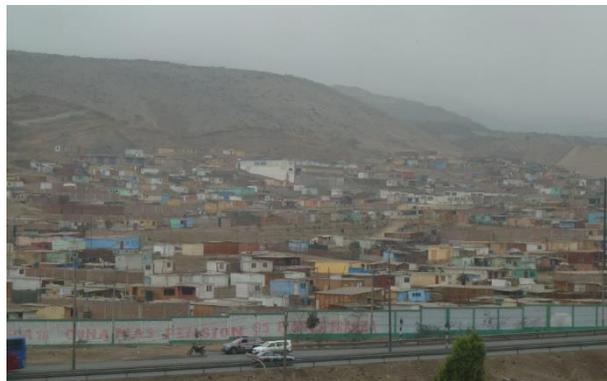
**Figura 48.** Asociación Marko Jara.

El Sector 12 se encuentra ubicado en la zona sur del distrito; aproximadamente a la altura del kilómetro 38 de la carretera Panamericana Norte. Este sector pertenece a la Asociación Militar Marko Jara, mostrada en la Figura 48. Por el lado oeste existe un cerco perimétrico de muros de albañilería confinada y por el lado este limita con el penal de piedras gordas. Para el levantamiento estructural de las viviendas del Sector 12, se tomó en cuenta un total de 26 manzanas, las mismas que fueron evaluadas de acuerdo a la metodología descrita en el presente informe.

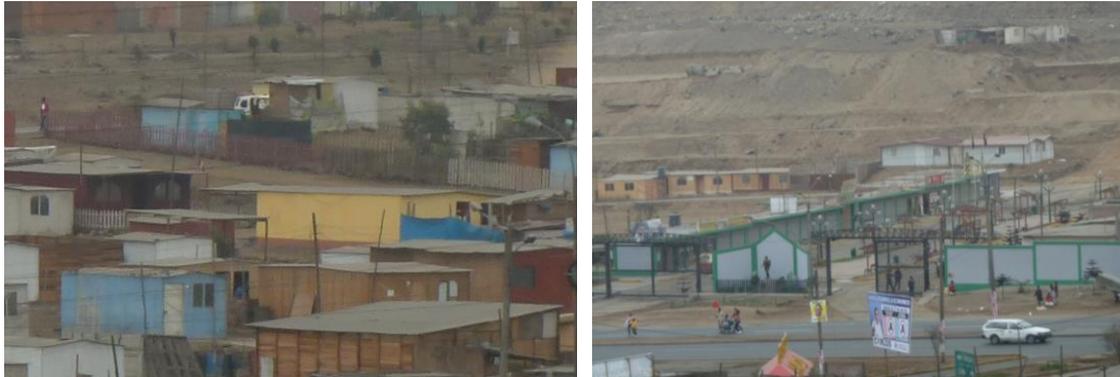
Figura 49. Viviendas de madera en el Sector 12.

Del levantamiento del Sector 12, se observó que existen viviendas de un piso en mayoría de casos, donde el sistema estructural predominante es la madera (paneles) con cobertura ligera, como se observa en la Figura 49. En general, este sector presenta un regular estado de conservación, pues la asociación fue recientemente constituida.

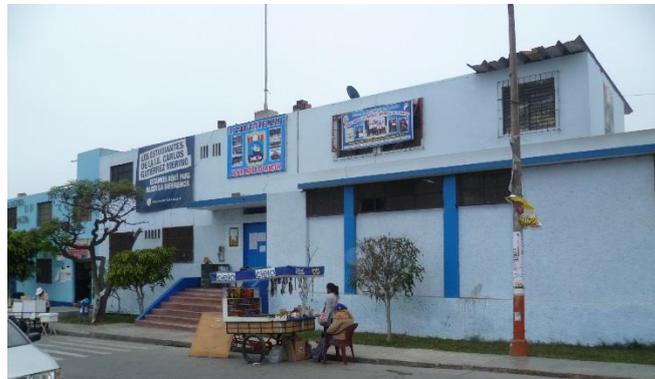
Figura 51. I.E. Carlos Gutiérrez Merino.

- I.E. Carlos Gutiérrez Merino, edificación de dos pisos con pórticos de concreto armado rigidizado con mampostería en regular estado de conservación como se muestra en la Figura 51.

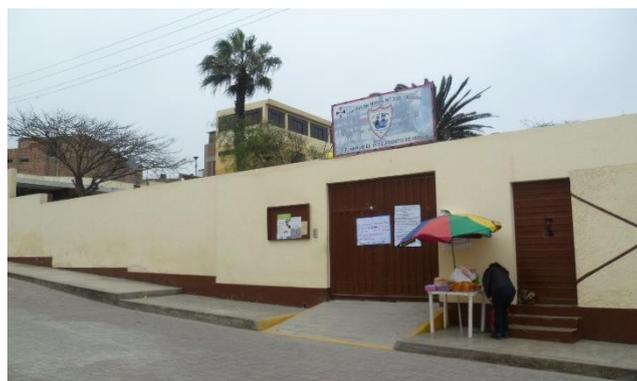
Figura 52. I.E.I. 330 Ancón.

- I.E.I. 330 Ancón, edificación de un piso con pórticos de concreto armado rigidizado con mampostería en buen estado de conservación como, se muestra en la Figura 52.

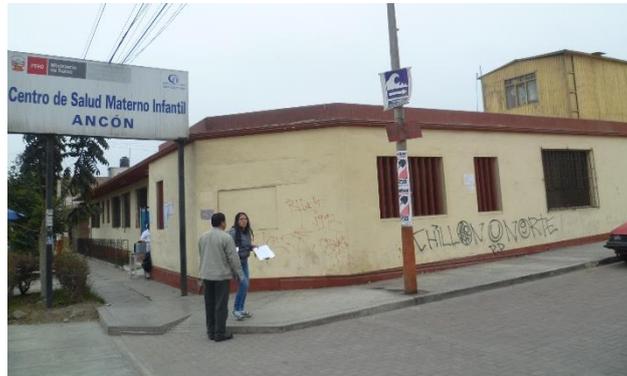
**Figura 53.** Centro de Salud Materno Infantil Ancón – MINSA.

- Centro de Salud Materno Infantil Ancón – MINSA, edificación de un piso con pórticos de concreto armado rigidizados con mampostería en buen estado de conservación, como se muestra en la Figura 53.

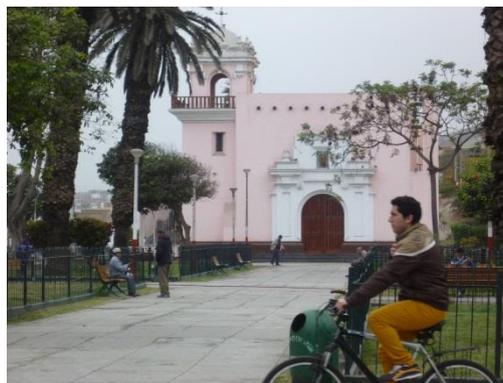
**Figura 54.** Iglesia San Pedro.

- Iglesia San Pedro, estructura de un piso de material adobe y quincha en regular estado de conservación. Ver Figura 54.

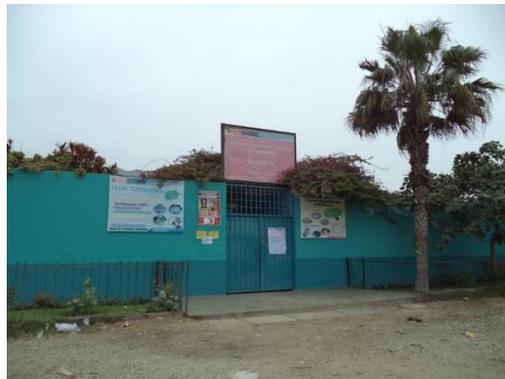
**Figura 60.** Centro de Desarrollo Integral de la Familia “Turquezas”.

- Centro de Desarrollo Integral de la Familia “Turquezas”, es una edificación de un nivel, en base a pórticos de concreto armado y divisiones de albañilería en regular estado de conservación, como se muestra en la Figura 60.

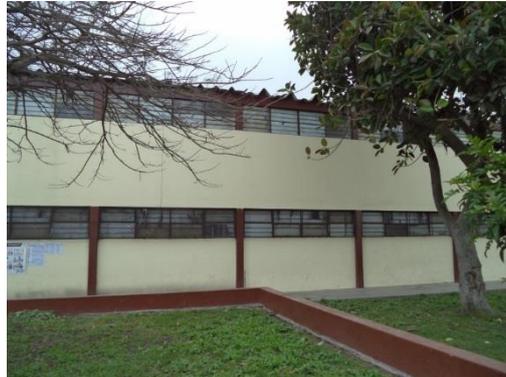
**Figura 61.** I.E. Santa Rosa 3721.

- I.E. Santa Rosa 3721, es una edificación de dos niveles, en base a pórticos de concreto armado y divisiones de albañilería en regular estado de conservación, como se muestra en la Figura 61.

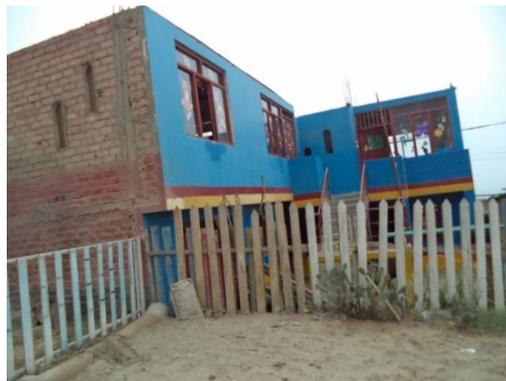
**Figura 62.** Institución Educativa Particular Santa Teresita.

- Institución Educativa Particular Santa Teresita, es una edificación de dos niveles, de mampostería confinada. No se apreció la existencia de fisuras importantes. Se encuentra en regular estado de conservación, como se muestra en la Figura 62.

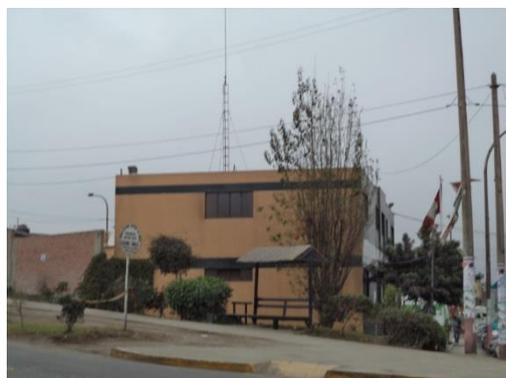
**Figura 63.** Comisaría del Sector.

- Comisaría, es una edificación de dos niveles de mampostería confinada. No se apreció la existencia de fisuras importantes. Se encuentra en buen estado de conservación, como se muestra en la Figura 63.

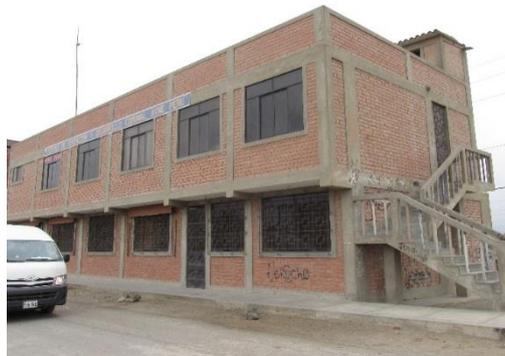
Figura 65. Centro de Formación y Desarrollo Comunal.

- Centro de Formación y Desarrollo Comunal Ayne, edificación de dos pisos de albañilería confinada con losa aligerada, en buen estado de conservación como se muestra en la Figura 65.

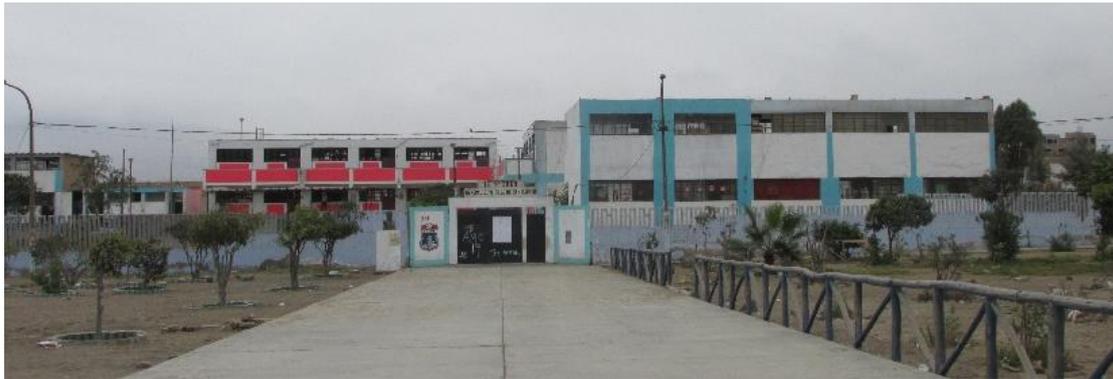
Figura 67. I.E. Generalísimo José de San Martín.

- I.E. N°3069 Generalísimo José de San Martín, edificación de dos pisos de albañilería confinada con losa aligerada, en buen estado de conservación como se muestra en la Figura 67.

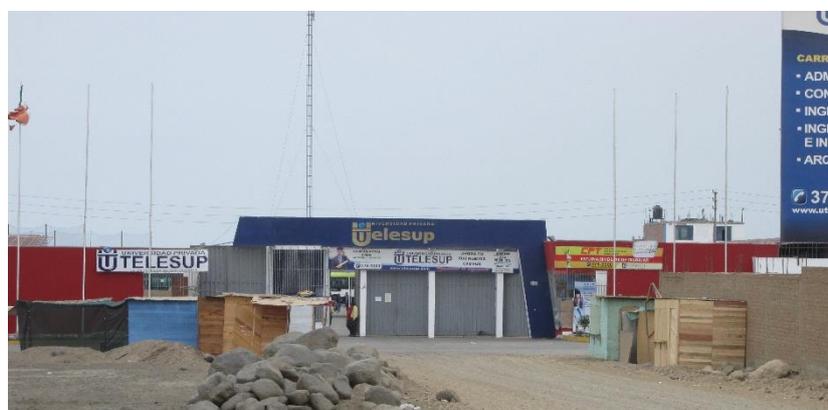
Figura 71. Universidad Privada Telesup.

- Universidad Privada Telesup, la cual se encuentra en buen estado de conservación, como se muestra en la Figura 71.

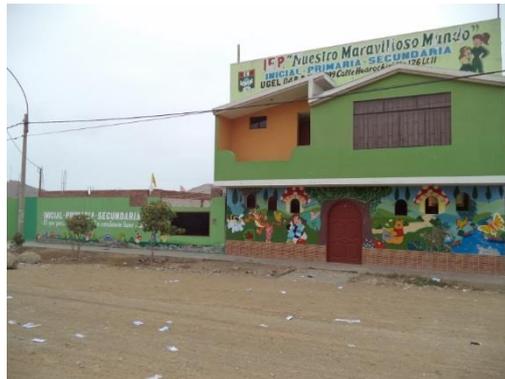
**Figura 72.** Institución Educativa Particular “Nuestro Maravilloso Mundo”.

- Institución Educativa Particular “Nuestro Maravilloso Mundo”, es una edificación de dos niveles, en base a pórticos muros de mampostería confinada y techo aligerado, como se muestra en la Figura 72. Se encuentra en buen estado de conservación.

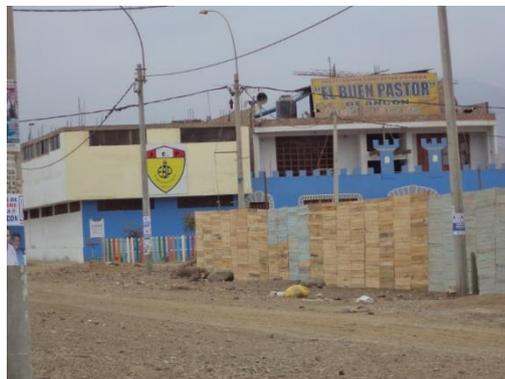
**Figura 73.** Institución Educativa Particular “El Buen Pastor”.

- Institución Educativa Particular “El Buen Pastor”. Es una edificación de dos niveles, en base a pórticos muros de mampostería confinada y pórticos de concreto armado con divisiones de mampostería, como se muestra en la Figura 73. Se encuentra en buen estado de conservación.

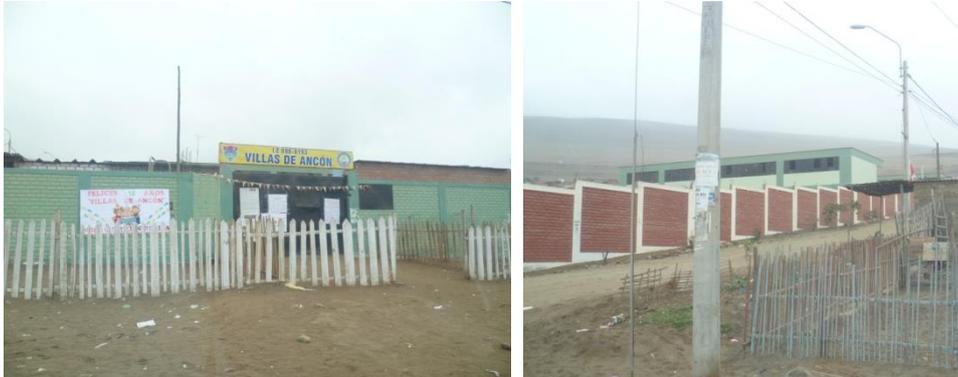
Figura 74. I.E. 898-8193 Villas de Ancón.

- I.E. 898-8193 Villas de Ancón, cuenta con edificaciones de uno y dos pisos. El sistema estructural predominante son pórticos de concreto armado rigidizado con vanos de mampostería y techo aligerado para las edificaciones de dos pisos y albañilería con cobertura ligera en las de un piso. Se observa un buen estado de conservación, como se muestra en la Figura 74.

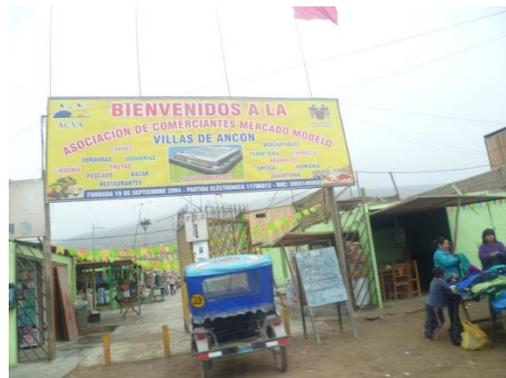
Figura 75. Asociación de Comerciantes Mercado Modelo Villas de Ancón.

- Asociación de Comerciantes Mercado Modelo Villas de Ancón, cuenta con edificaciones informales de albañilería, ya que no se observaron columnas ni vigas de confinamiento, y construcciones de madera en regular estado de conservación, como se muestra en la Figura 75.

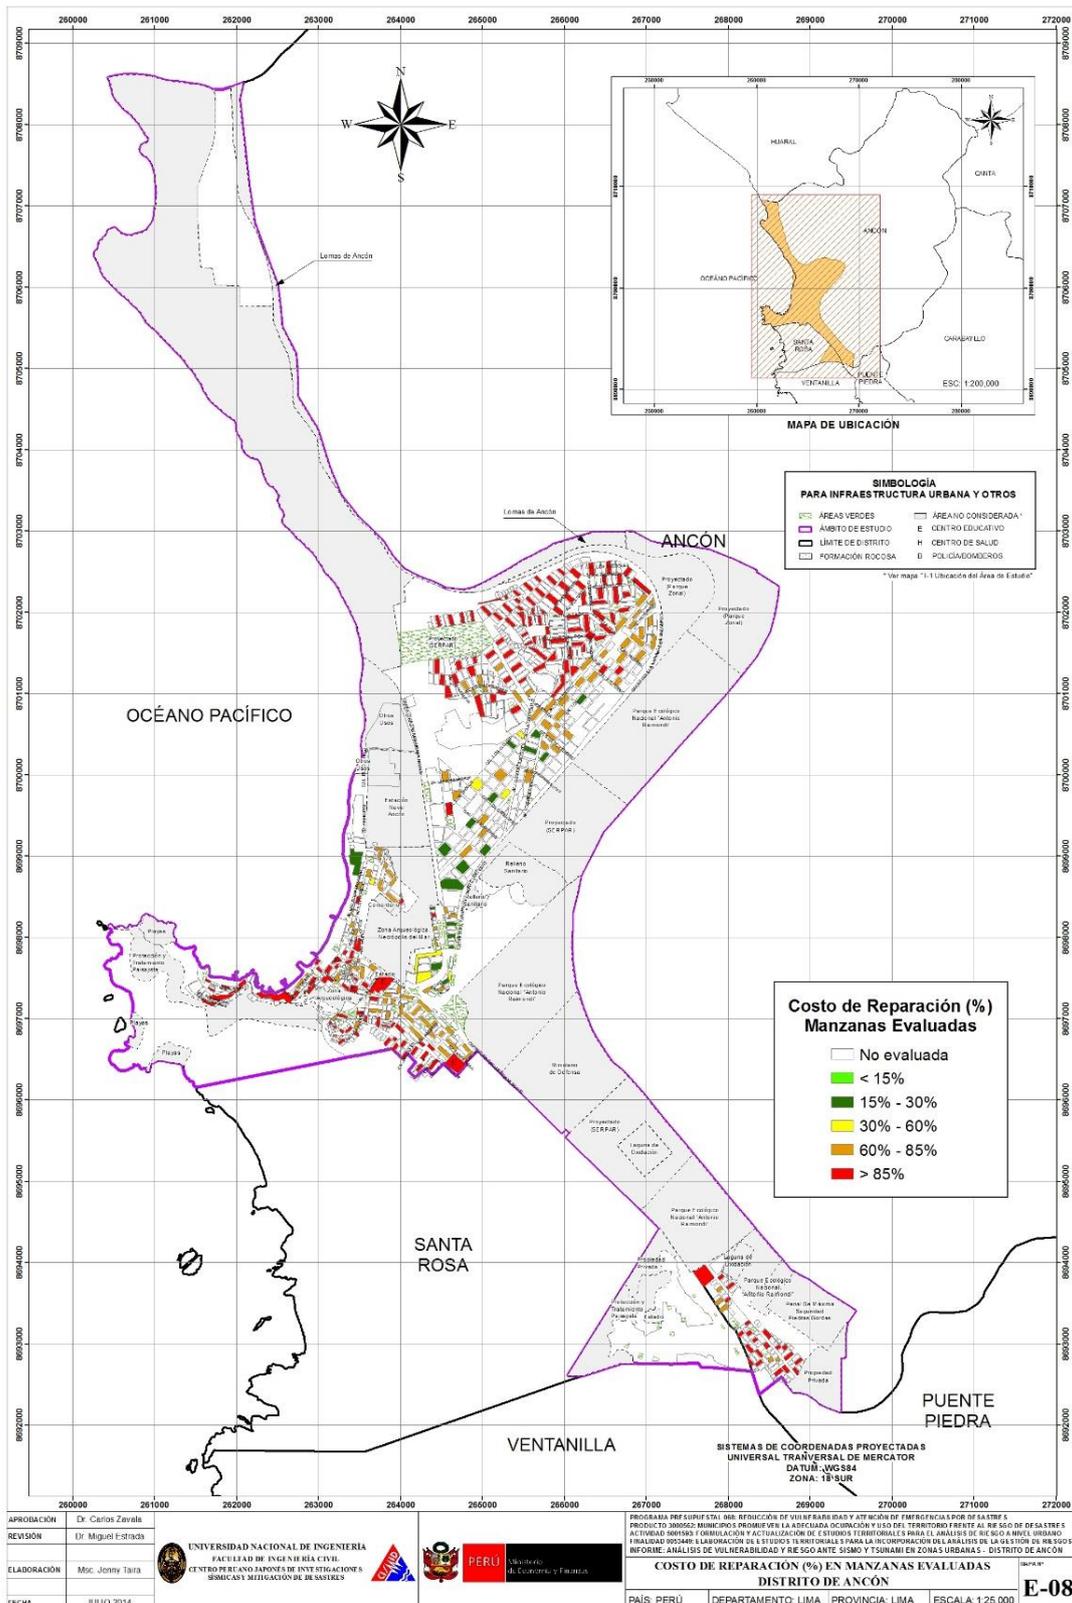
**Figura 77. Resultado del cálculo del costo de reparación para las manzanas evaluadas.**

Basados en la información de campo se evaluaron 283 manzanas con los datos de sus lotes representativos, dando como resultado el mapa E-08 de costo de reparación mostrado en la Figura 77.

Color	Rango	Nivel Daño	Número de Mzas.	%	%	Nivel de Daño
Verde	< 15%	Nivel I	0	0.0%		
Verde agua	15% - 30%	Nivel II	18	6.4%	6.4%	Daño Leve o sin daño
Amarillo	30% - 60%	Nivel III	7	2.5%	2.5%	Daño Moderado
Naranja	60% - 85%	Nivel IV	97	34.3%	34.3%	Daño Severo
Rojo	85%-100%	Nivel V	161	56.9%	56.9%	Colapso
			<b>283</b>	<b>100%</b>

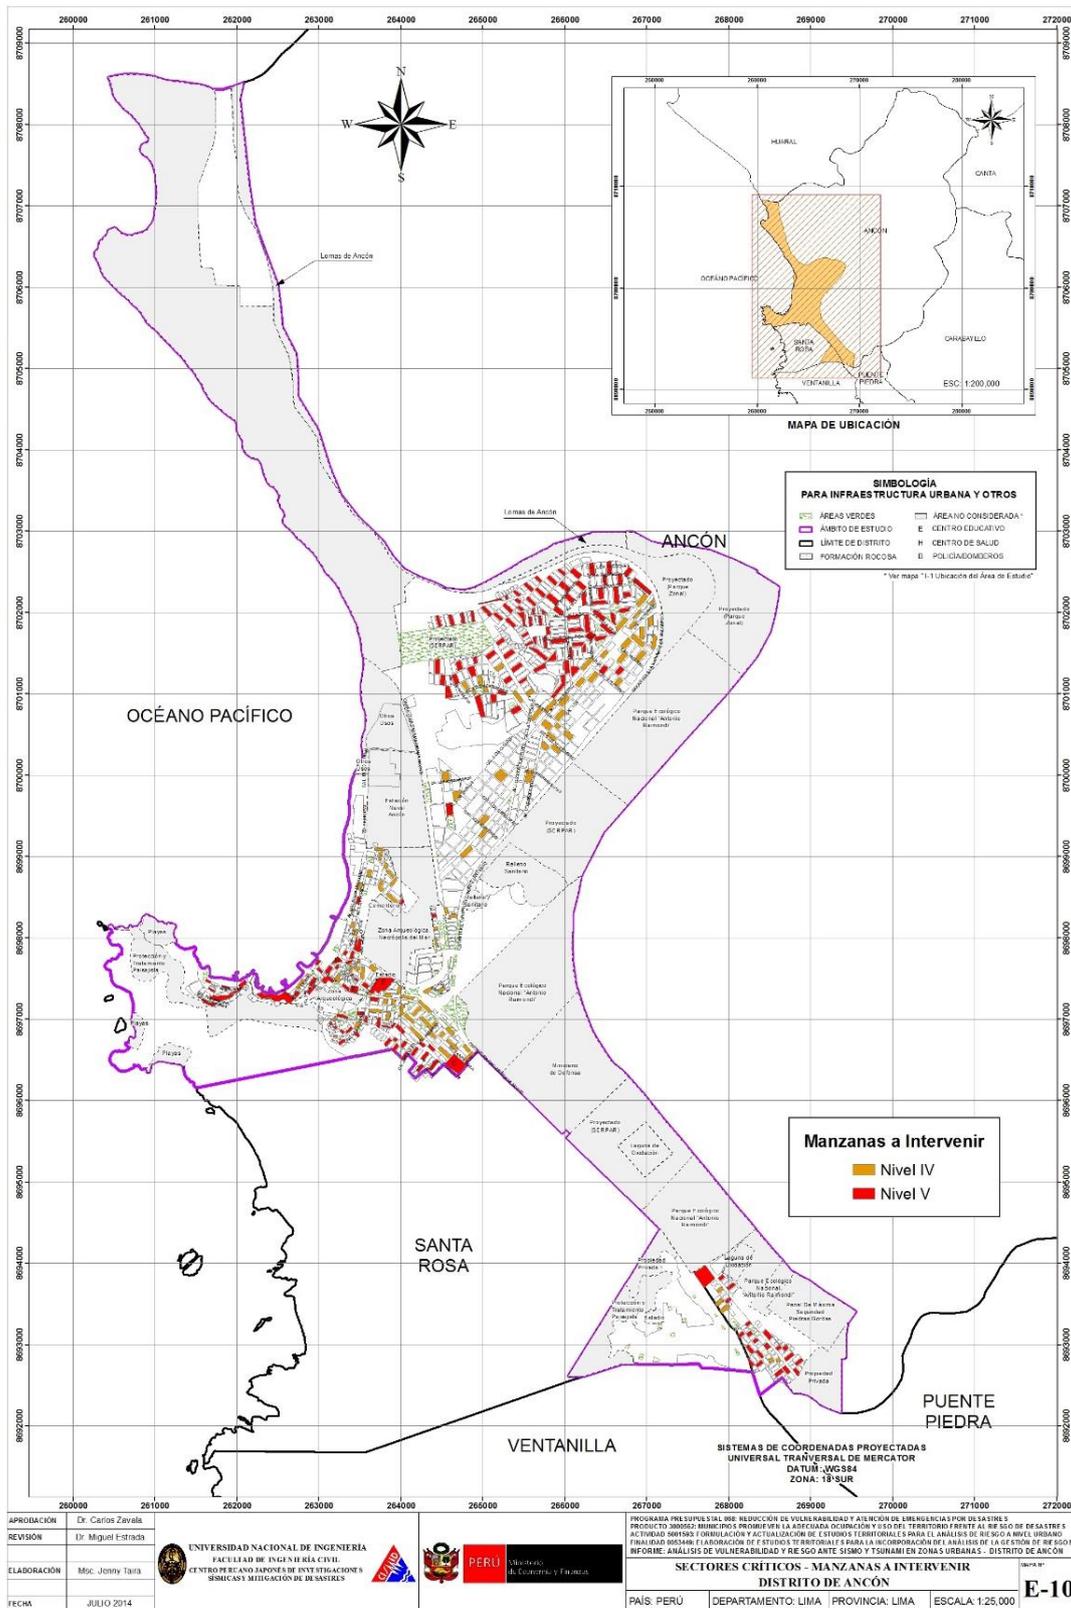
Figura 79. Ubicación de manzanas a intervenir.

- Considerando las manzanas que poseen nivel de daño IV y V, que son aquellas que tendrían que ser intervenidas de forma inmediata, se ha cuantificado que 258 manzanas requieren ser intervenidas para evitar un daño severo o el colapso. Estas edificaciones son aquellas cuyo costo de reparación es superior al 60% de su valor. La intervención de estas viviendas debe realizarse luego de una evaluación al detalle de la edificación por parte de un especialista en diseño de estructuras antisísmicas.

A continuación se proponen algunos casos representativos para el reforzamiento de muros de albañilería existentes con deficiencia de confinamiento, refuerzo de muros de albañilería existentes con deficiencia de tamaño o sección, para el reforzamiento de columnas de concreto y para la inclusión de muros de concreto a partir de columnas existentes. Considerando las manzanas que poseen nivel de daño IV y V, que son aquellas que tendrían que ser intervenidas de forma inmediata, se ha cuantificado que 258 manzanas requieren ser intervenidas para evitar un daño severo o el colapso. La ubicación de estas edificaciones es presentada en la Figura 79, donde se muestran aquellas viviendas cuyo costo de reparación es superior al 60% de su valor. Las zonas en color rojo muestran las manzanas con una mayor probabilidad de colapso, mientras que las zonas en color naranja muestran las manzanas con una alta probabilidad de daño severo. La intervención de estas viviendas debe realizarse luego de una evaluación al detalle de la edificación por parte de un especialista en diseño de estructuras antisísmicas.
