Informe Geológico post-sismo del 01 de diciembre de 2016:
segmento Parina, Sistema de fallas Ocuvirí-Orduña

Informe Técnico A6739

**Evaluación Geológica Post-sismo
del 01 de diciembre de 2016:
Reactivación del segmento Parina
Sistema de fallas Ocuvirí-Orduña
Puno**

Diciembre, 2016

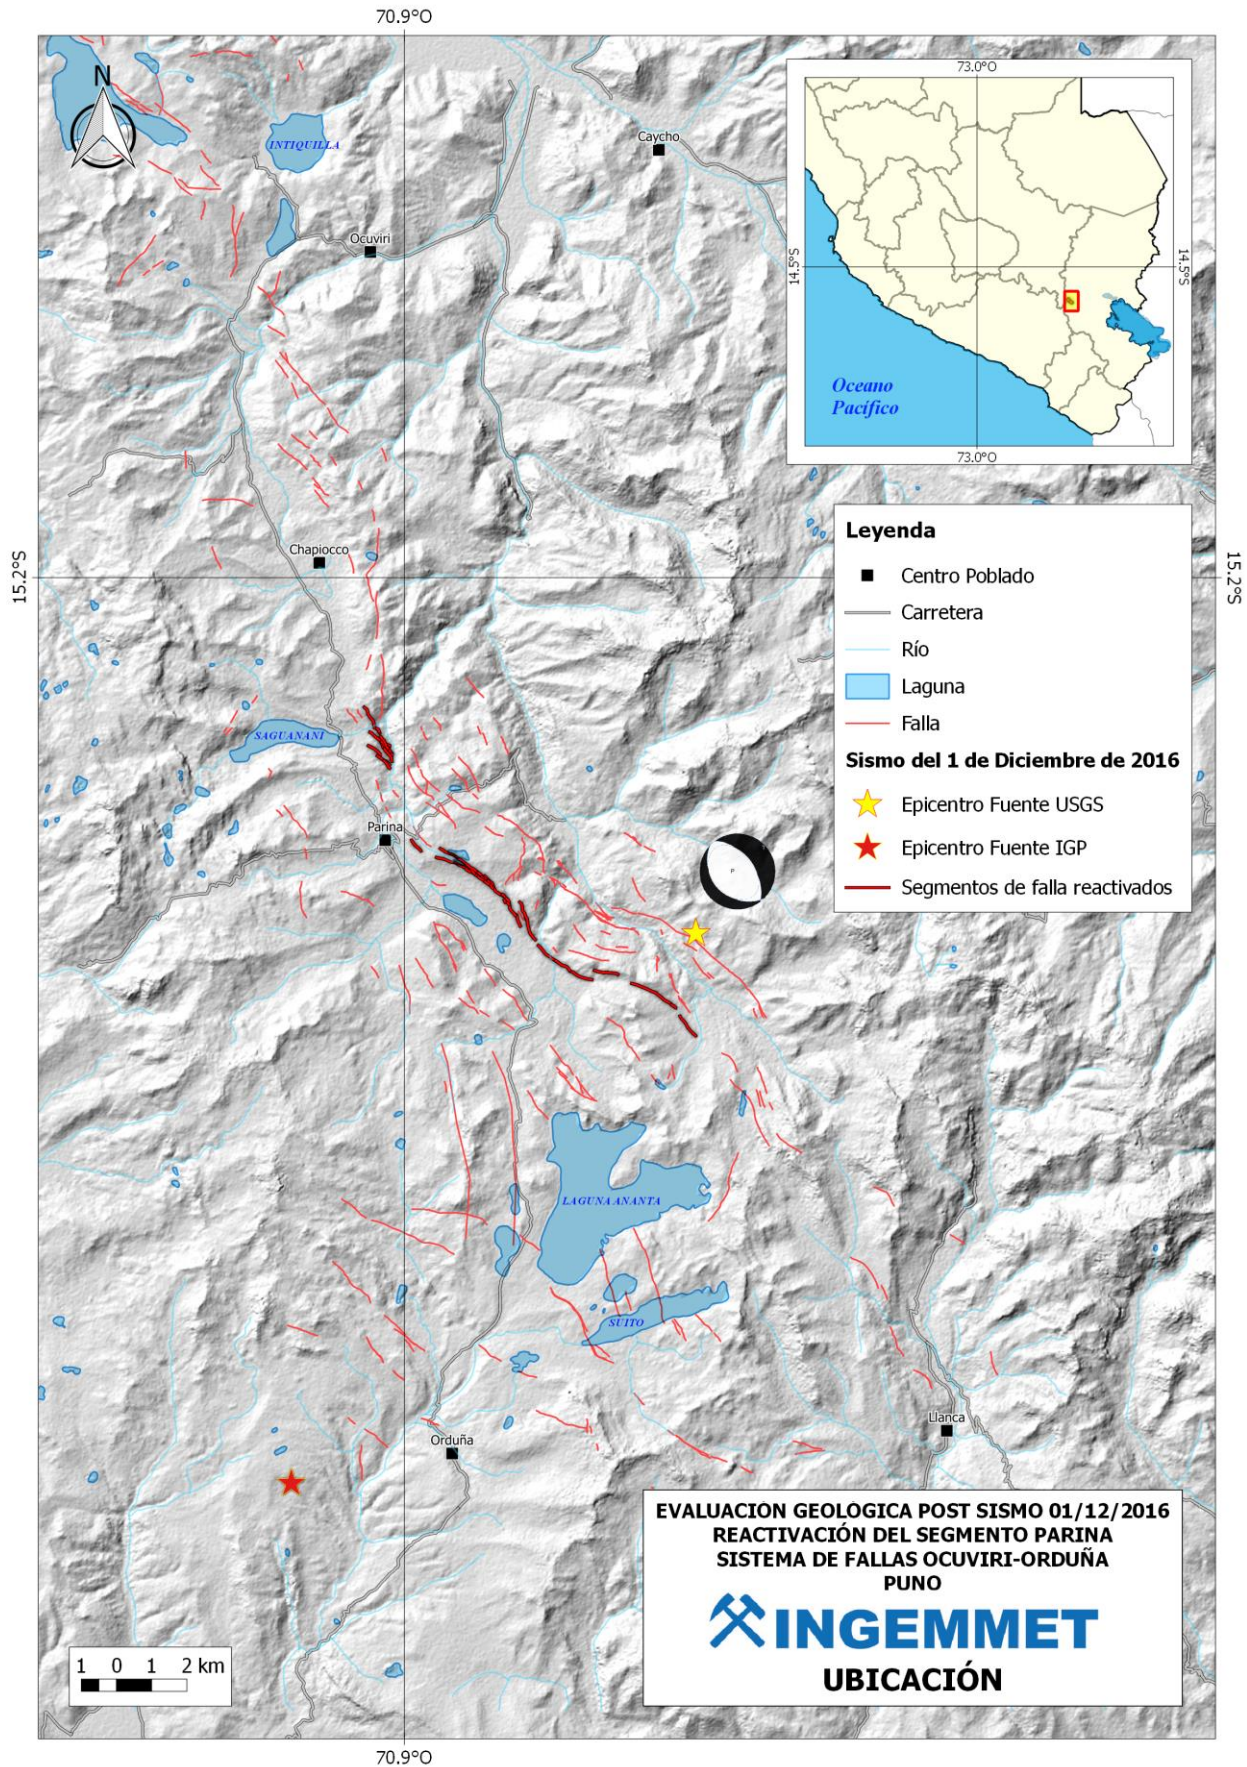
El sábado 01 de diciembre de 2016 a las 17:40 (Hora local), ocurrió un sismo de magnitud 6.2 Mw, a 10 km de profundidad (Fuente: USGS) [Ver figura 01]. Este evento causó daños importantes en los poblados de los distritos Lampa, Paratia, Vila Vila, Ocuvi, Santa Lucía, Cabanilla y Palca.

Figura 01: Ubicación del sismo del 01 de diciembre del 2016.

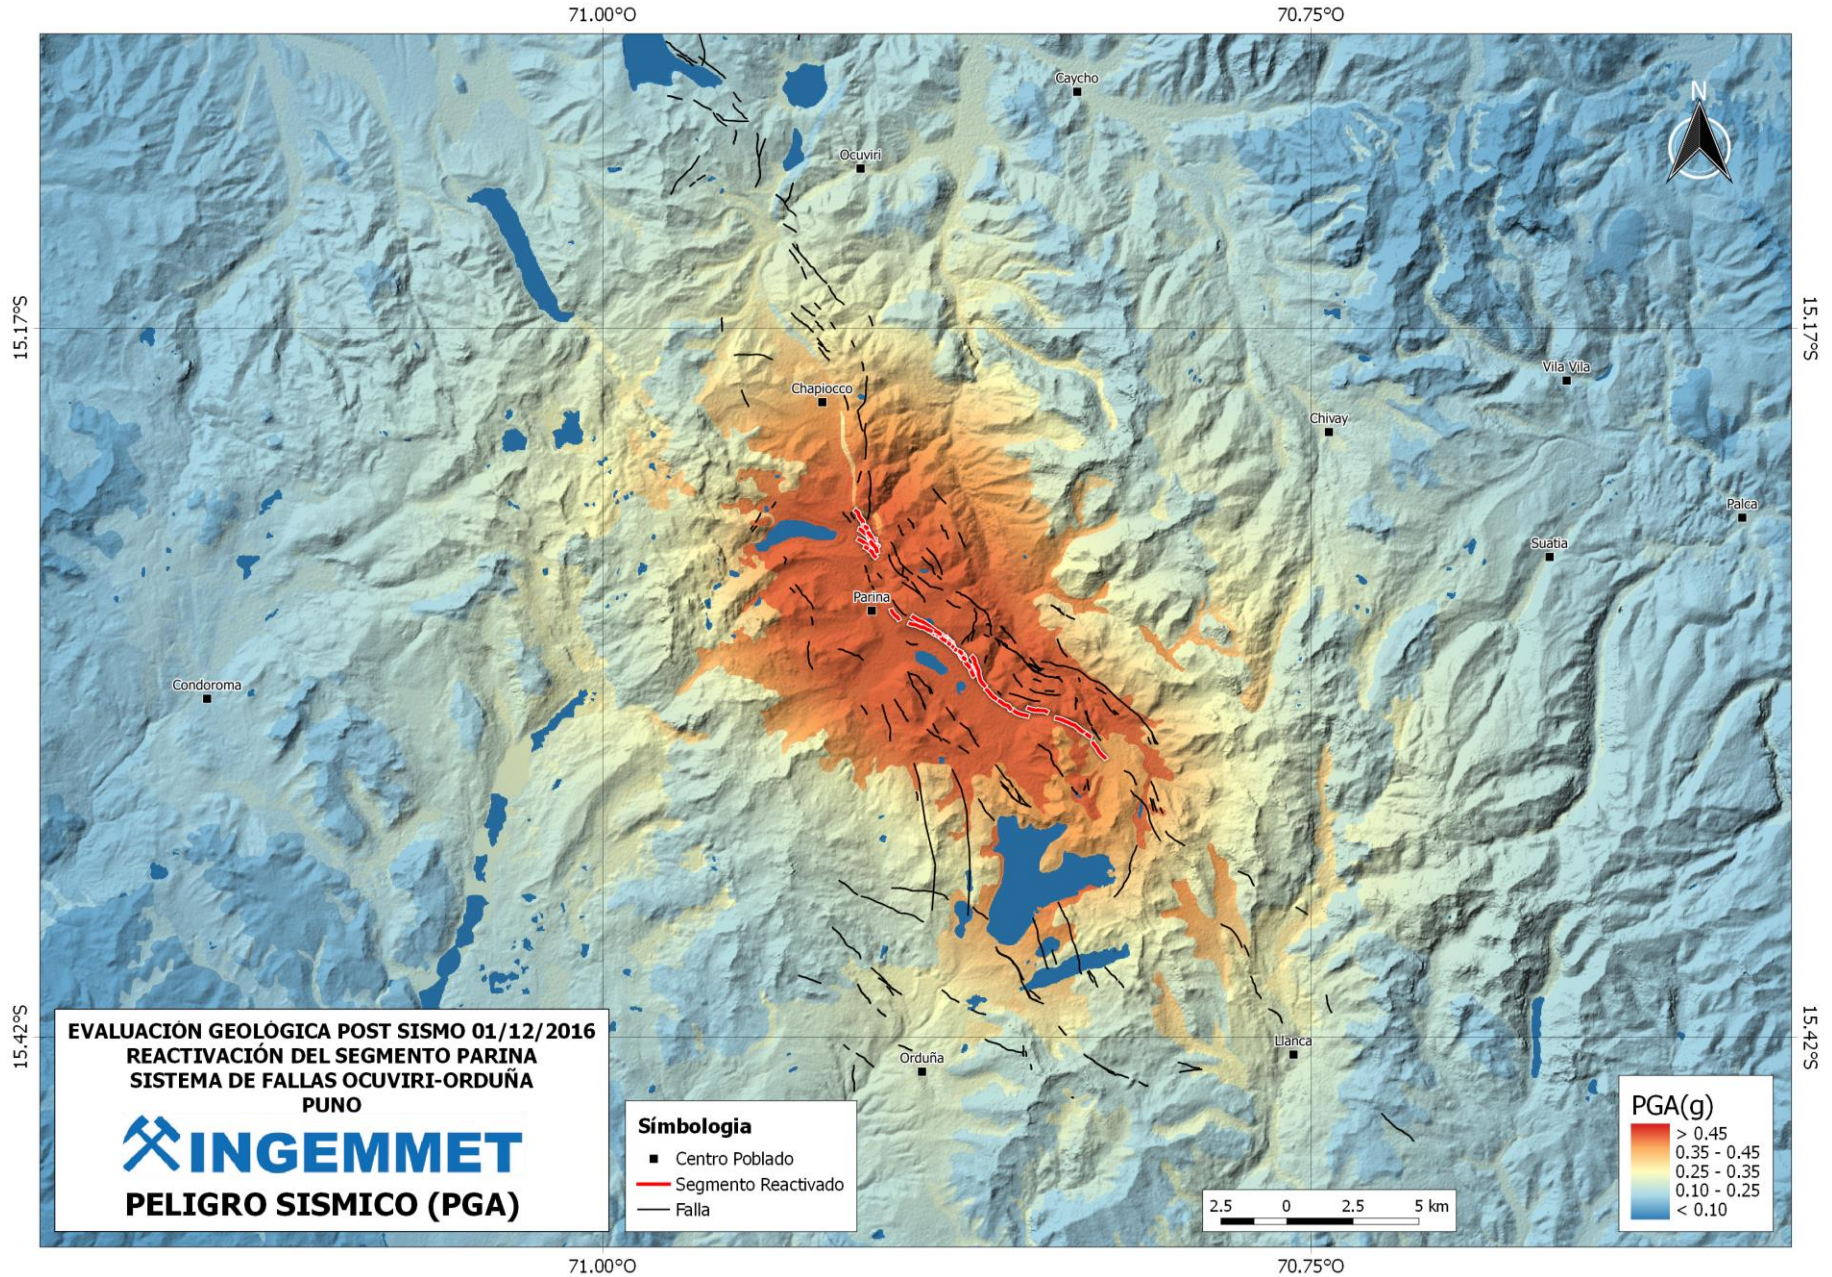
La figura 04 muestra el mapa de atenuación de la aceleración que representa el peligro sísmico, en donde según la escala de colores las tonalidades rojas muestran las aceleraciones máximas y las azules la atenuación de la aceleración. Se observa que la zona de mayor aceleración se ubica adyacente al segmento reactivado, que es coherente al reconocimiento post sismo en donde las localidades más afectadas fueron Parina y Quillisani, las más próximas a la falla y por ende con mayores daños que el resto.

Figura 04: Mapa de aceleración sísmica. En línea roja se observa el segmento reactivado que originó el sismo del 01 de diciembre de 2016.
