Informe Técnico N° A 6742

# PELIGROS GEOLÓGICOS ASOCIADOS A LA DINÁMICA DEL RÍO LLACLAJO

Región Arequipa  
Provincia Castilla  
Distrito Tipan

ENERO  
2017

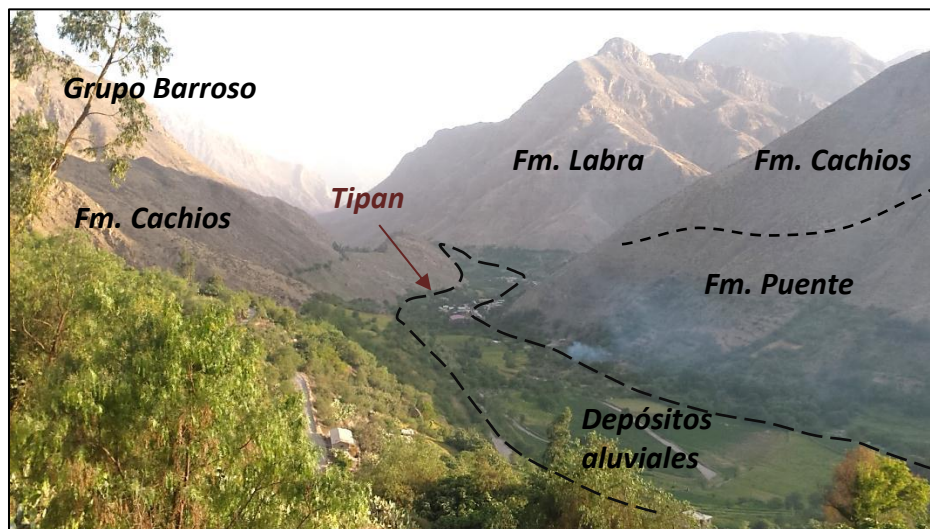
Foto 1: Unidades litoestratigráficas en el valle del río Llacllajo.

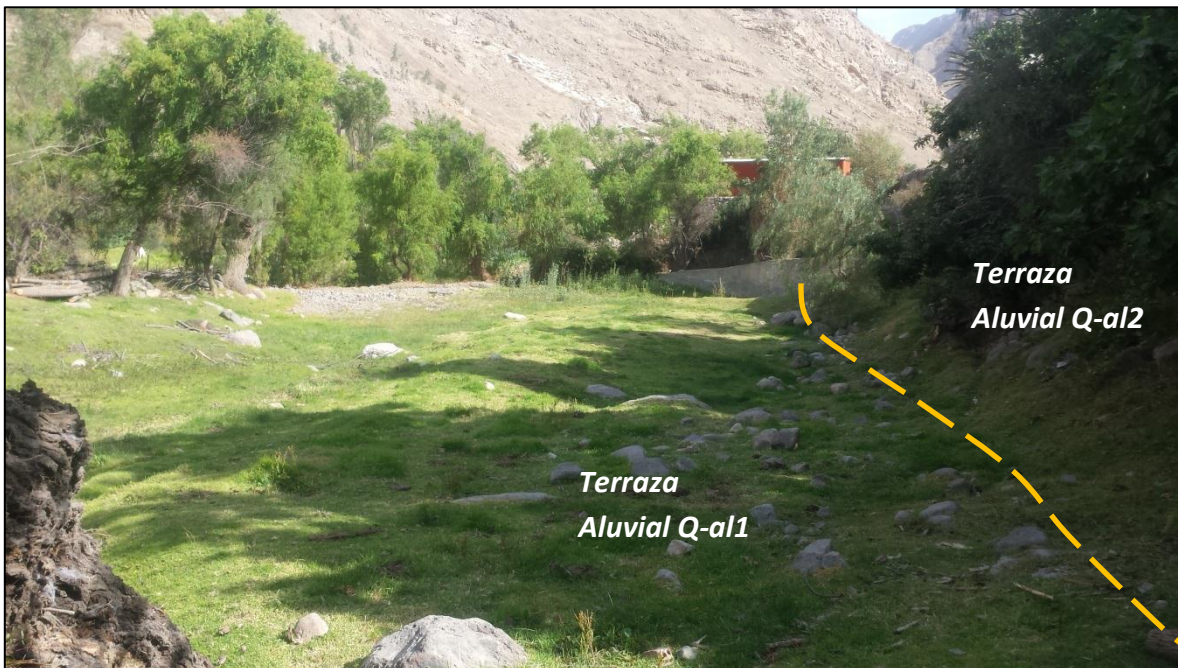
**Foto 2:** Llanura aluvial Q-al1, en límite con el salto de la terraza aluvial Q-al2.

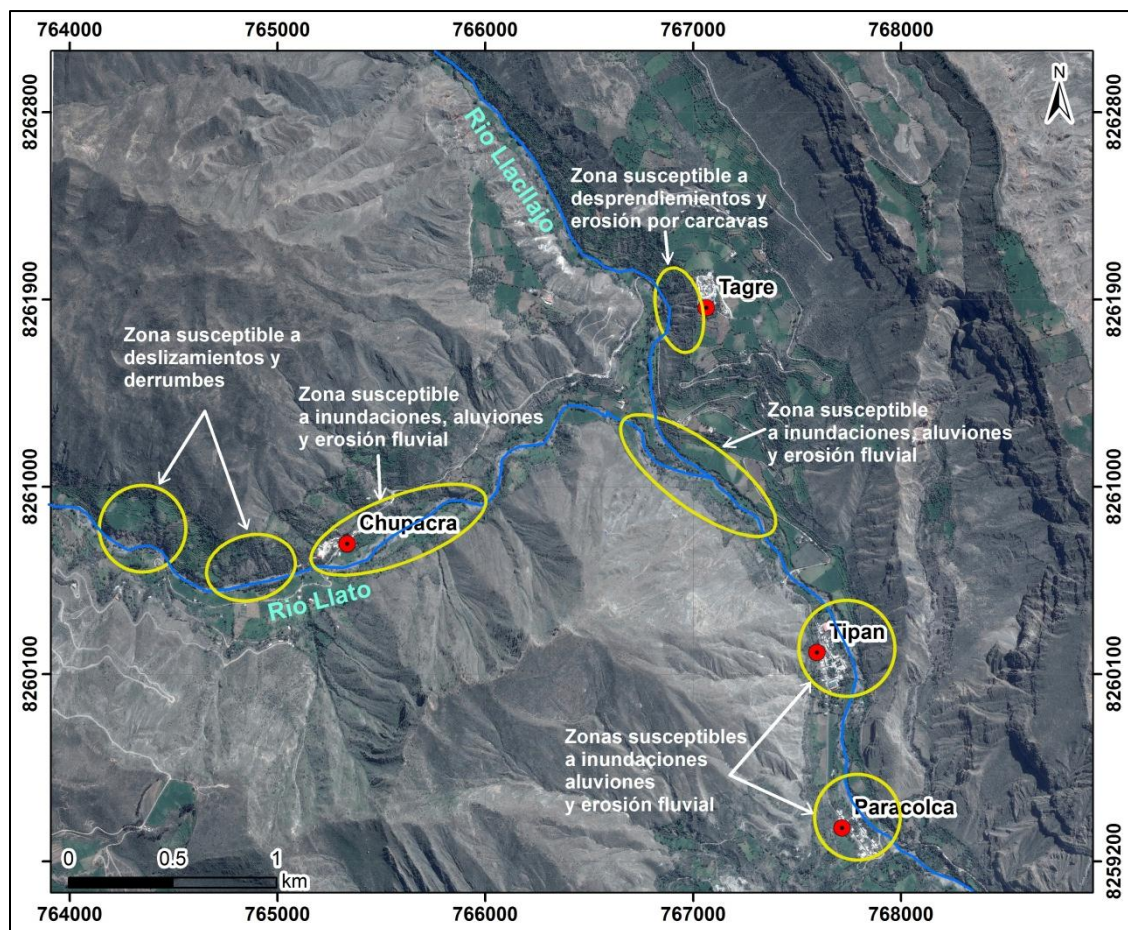
Las figuras 3 y 4, muestran los efectos erosivos producidos por la dinámica fluvial en un cauce sinuoso como el de los ríos Llato y Llacllajo. En zonas donde existe un fuerte desnivel, entre el cauce del río y otros depósitos, como terrazas aluviales o depósitos de ladera, la erosión y socavamiento lateral se originaron colapsos de material y la aparición de grietas tensionales. Estos fenómenos se pudieron comprobar en zonas como Chupacra, Tipan y Paracolca. La figura 5, muestra algunas de las zonas más susceptibles a los fenómenos mencionados.

Fig. 5: Algunas de las zonas más importantes que son susceptibles a peligros geológicos.

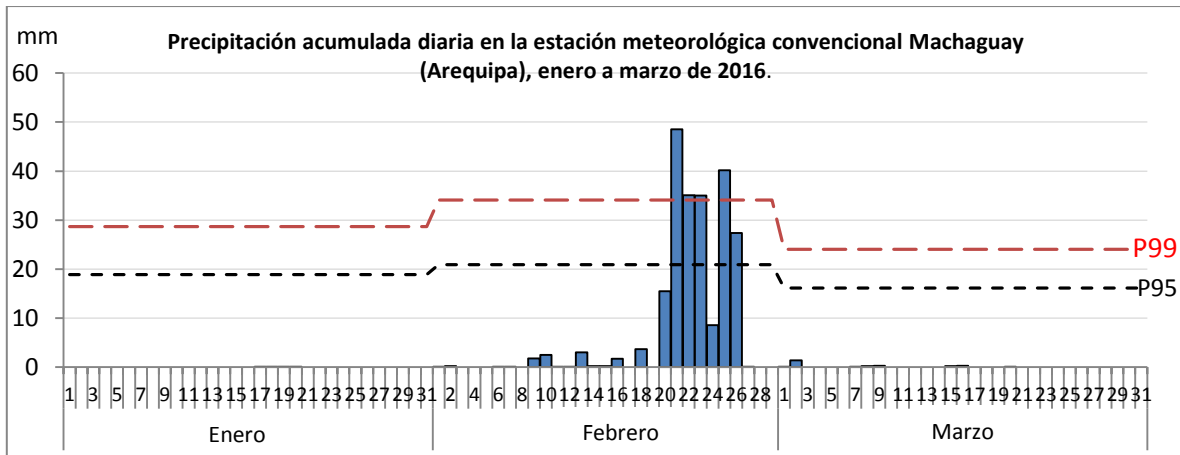
El Servicio Nacional de Meteorología e Hidrología (SENAMHI), a través de su estación Meteorológica de Machaguay, ubicada a 7.9 km al norte de Tipan (figura 7), registró el día 21 de febrero del 2016, el pico de mayor precipitación en la zona desde 1964, el registro fue de 49 mm en 24 horas.

La figura 6, muestra en barras azules las precipitaciones pluviales registradas entre enero y marzo del 2016, nótese las mayores lluvias entre los días 20 y 26 de febrero. La línea roja P99 (percentil 99), fue calculada de forma mensual para el periodo 1964 – 2015, e indica que el 99% de lluvias registradas en este periodo, no superaron este límite. Sin embargo, el registro 2016 supera notablemente el percentil 99, lo que indica su excepcionalidad. De la misma forma fue calculado el P95.

**Fig. 6:** Registro de precipitación pluvial entre los meses de enero a marzo del 2016 de la Estación Meteorológica de Machaguay (SENAMHI, 2016).

4. Según la figura 6 tomada del SENAMHI, indica que el 99% de lluvias registradas desde 1964, no superaron el percentil 99. Sin embargo el registro 2016, supera notablemente este límite lo que indica su excepcionalidad.

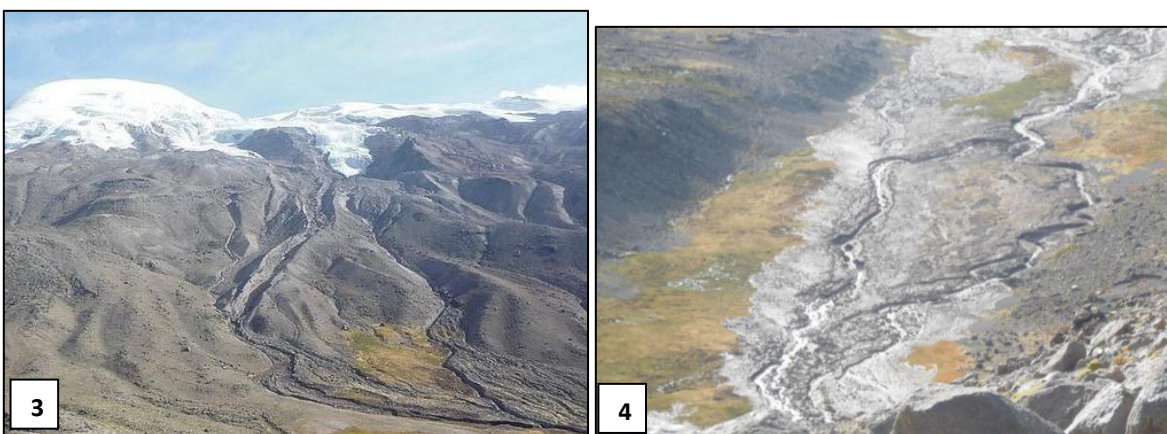
El día 20 de diciembre del presente, especialistas de la Autoridad Nacional del Agua (ANA), inspeccionaron el sector denominado localmente como “Nevados”. En esta zona pudieron identificar depósitos de aluviones muy recientes (fotos 3 y 4). Estos depósitos se habrían producido por el desprendimiento de un bloque de hielo del frente glaciar de una lengua ubicada en la vertiente sur del Nevado Coropuna, a 26 km al noroeste de Tipan y 2.5 km al norte del sector Nevados (Fig. 7).

**Foto 3:** Frente glaciar en la vertiente sur del Nevado Coropuna (Zona de arranque de aluviones producidos por desprendimiento de bloques de hielo). **Foto4:** Material aluviónico depositado en el sector “Nevados”. (Fuente de ambas fotografías: ANA, 2016).

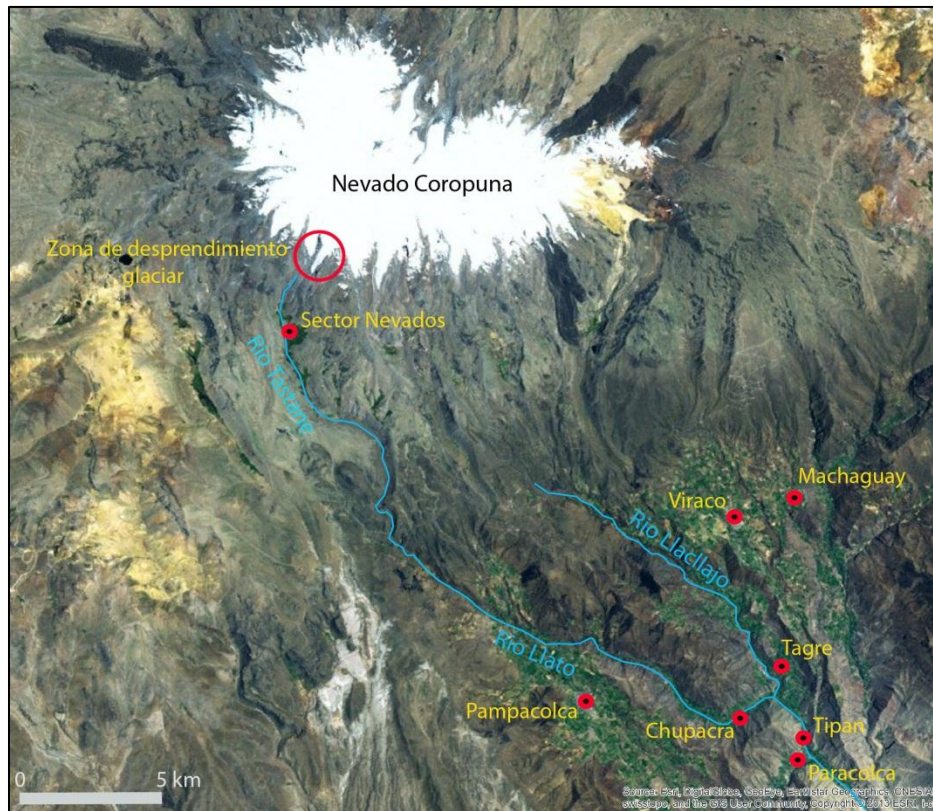
Fig. 7: Recorrido del río Tastane, que nace del deshielo del Nevado Coropuna.

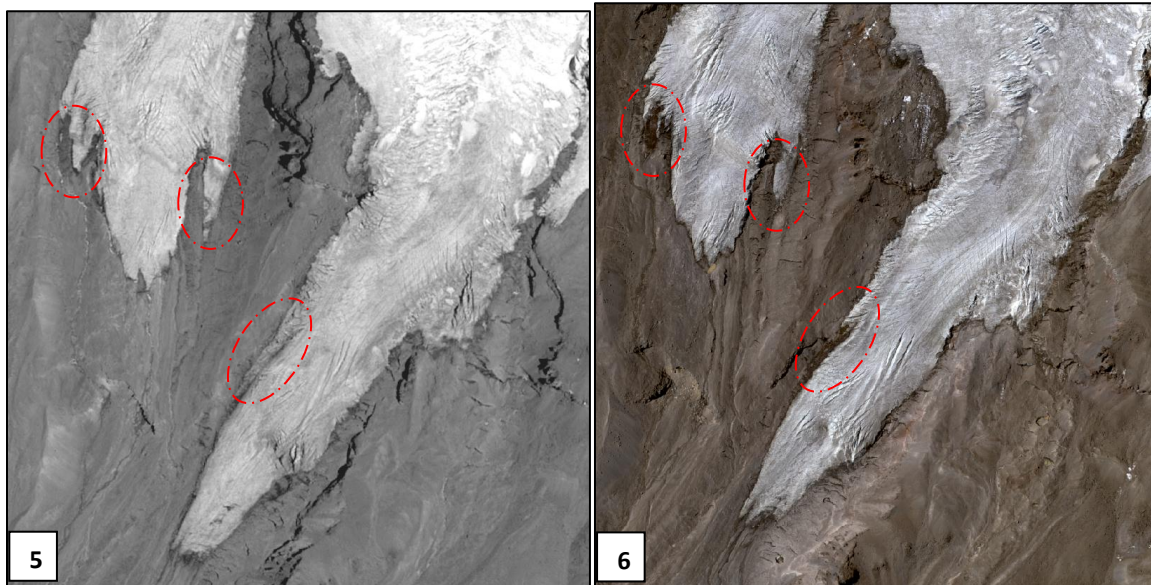
Las fotografías 5 y 6, muestran lenguas glaciares de la zona de ablación (zona de derretimiento y pérdida de masa de un glaciar) en el área de desprendimiento glaciar. Estas lenguas drenan

directamente hacia el sector “Nevados”, las imágenes son del año 2013 y 2015 respectivamente y en ellas se puede apreciar una ligera variación en la extensión de las masas glaciares producto del derretimiento, lo que ocasiona un incremento en el caudal de los ríos.

Foto 5: Imagen SPOT del año 2013 (propiedad del INGEMMET). Foto6: Ortofoto del año 2015 (propiedad del SENAMHI).

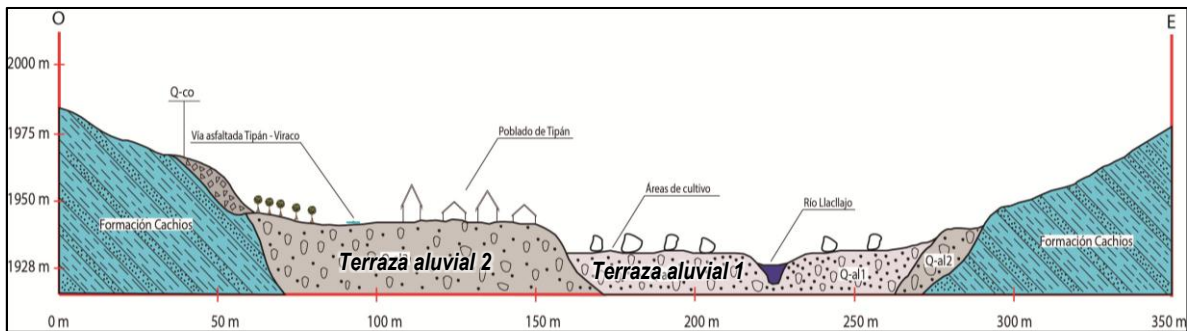
Como se ha dicho, las características morfológicas de Tipán y el sector Paracolca, corresponde a un valle con una serie de terrazas aluviales y fluviales, dispuestas a manera de “escalones”, sobre los cuales se emplazan los centros poblados así como sus áreas de cultivo (Fig. 8, foto 7).

Fig. 8: Corte geológico del poblado de Tipán.

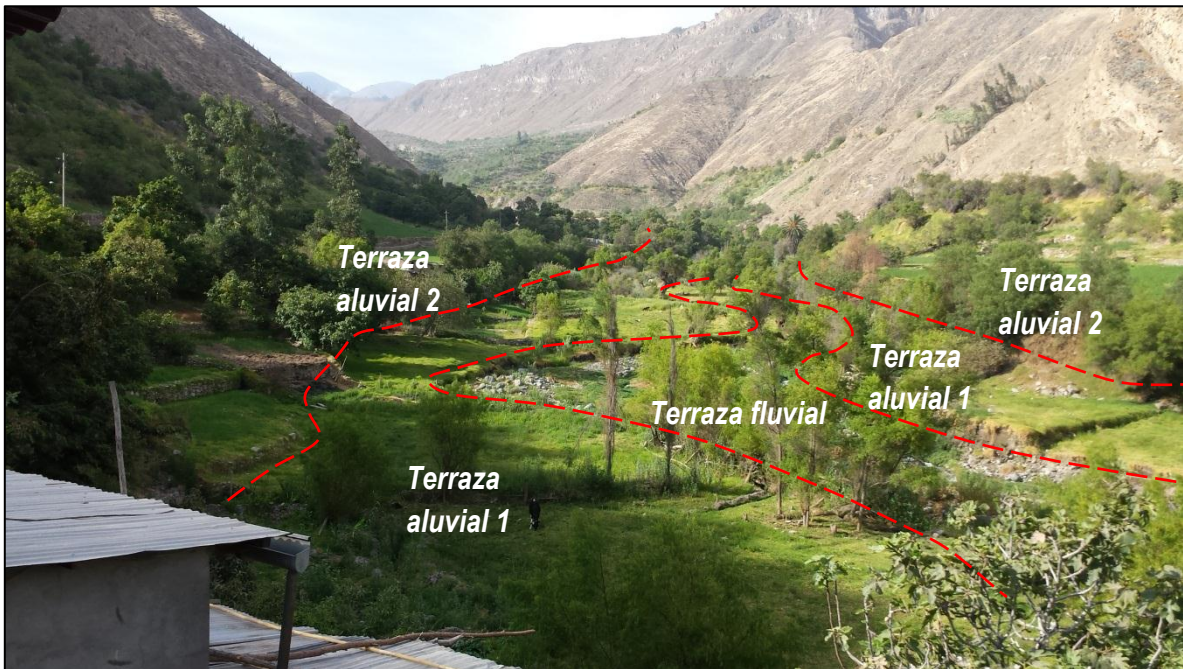
Foto 7: Valle del río Llacllajo, vista tomada desde el sector Paracolca.

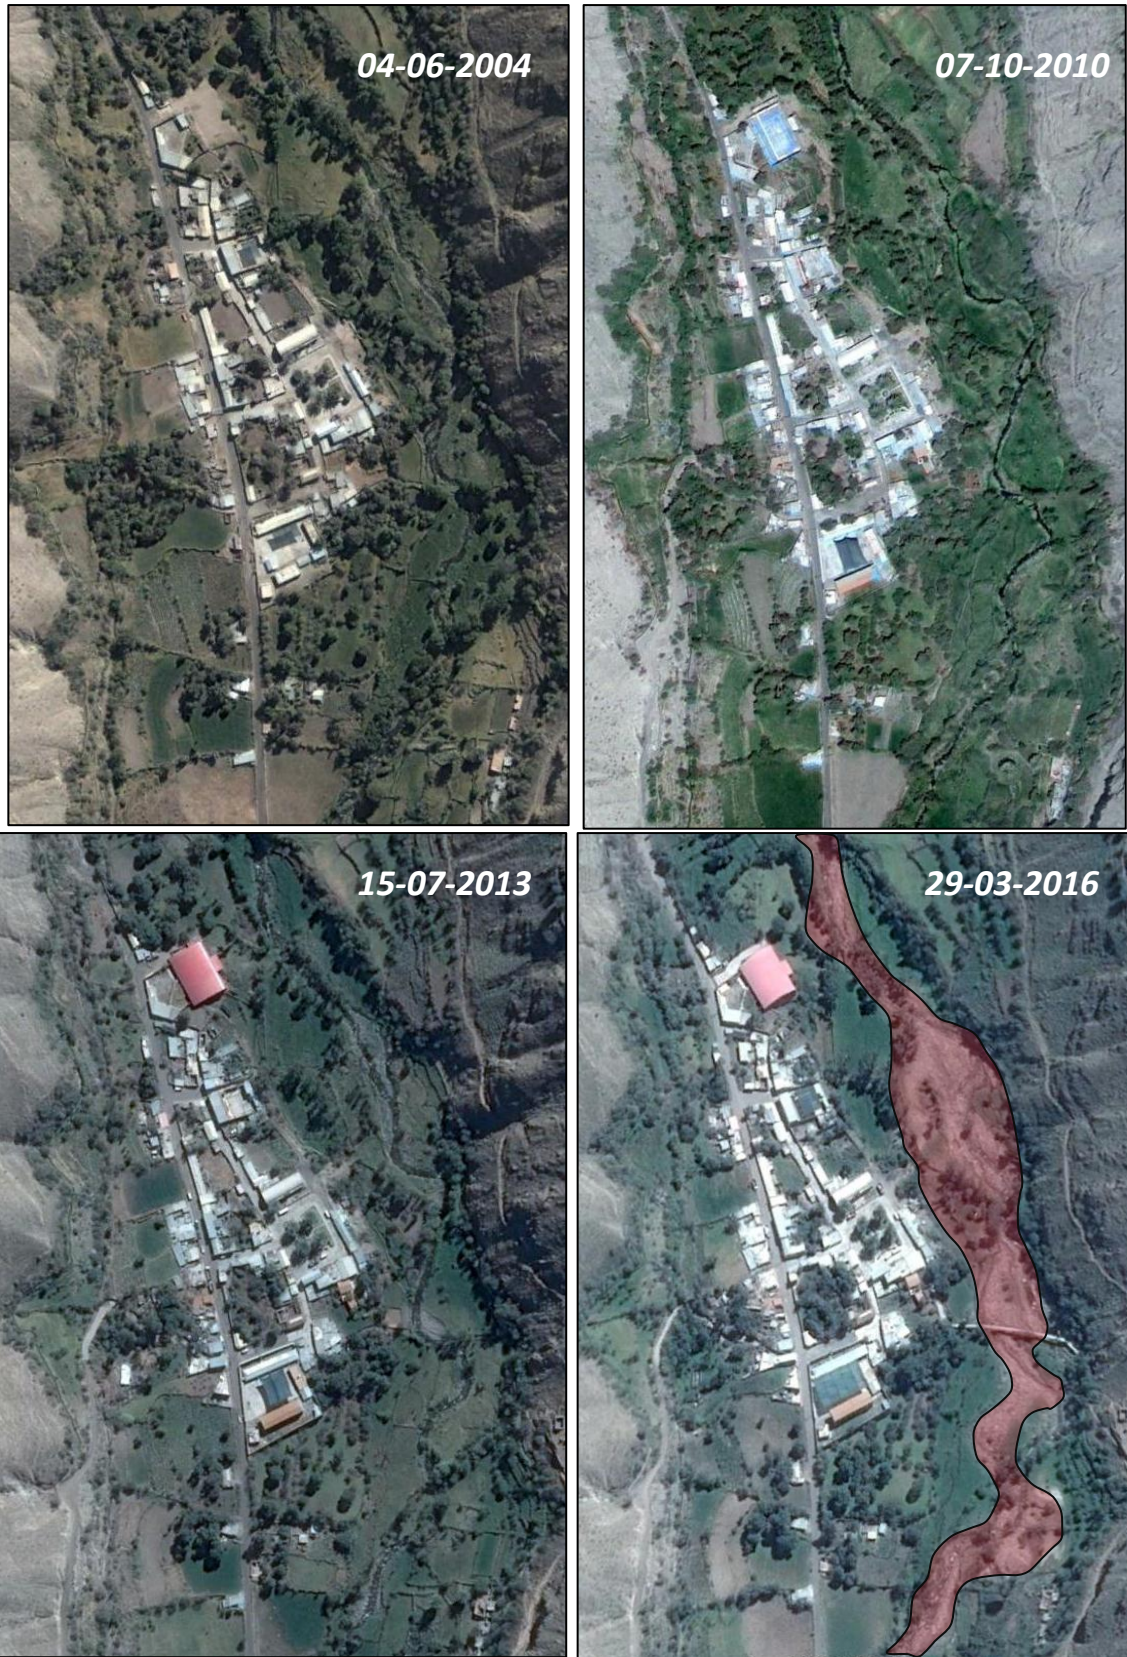
Mediante un análisis de imágenes de Google Earth de distintas fechas, se realizó una comparación en las zonas Tipan y Paracolca. Para ambas zonas, existen cuatro fotografías históricas y corresponden a los años 2004, 2010, 2013 y 2016 (figura 9), en las cuales no se observan mayores diferencias respecto a la dinámica fluvial o de laderas. Solamente en la fotografía del año 2016 se observa claramente el recorrido del aluvión en estudio. De igual manera en el sector de Paracolca, en la imagen del año 2016 se observa el claro rastro del aluvión del año 2016 (figura 10).

**Fig. 9:** Secuencia histórica de imágenes satelitales disponibles en el poblado Tipan; la última muestra los efectos del año 2016.

9. Un análisis comparativo de imágenes históricas disponibles en el Google Earth para los años 2004, 2010, 2013 y 2016 (figuras 9 y 10), en las zonas de Tipan y Paracolca, muestra que solamente en la fotografía del año 2016 se aprecia claramente el recorrido del aluvión en estudio.

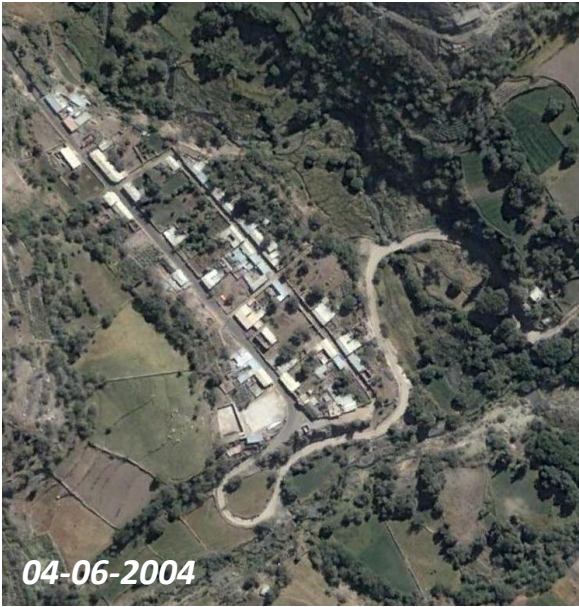
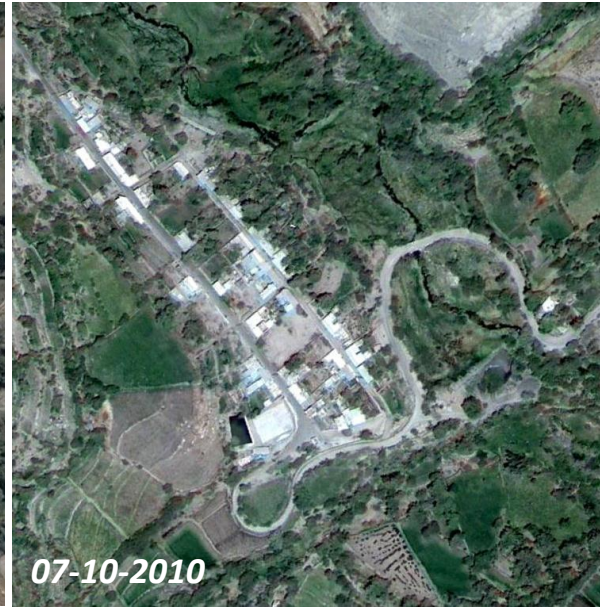
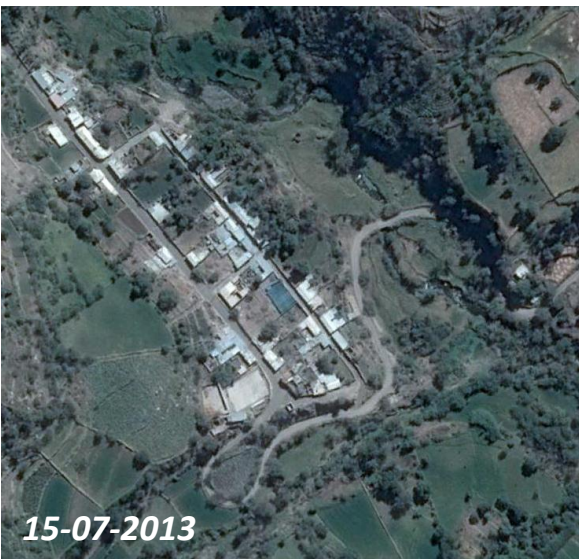
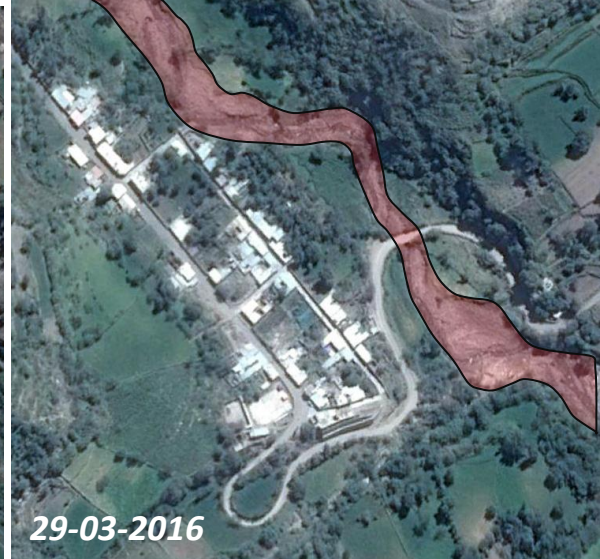
**Fig. 10:** Mosaico de imágenes históricas disponibles que muestra el sector Paracolca, resaltando en color rojo los efectos del 2016.

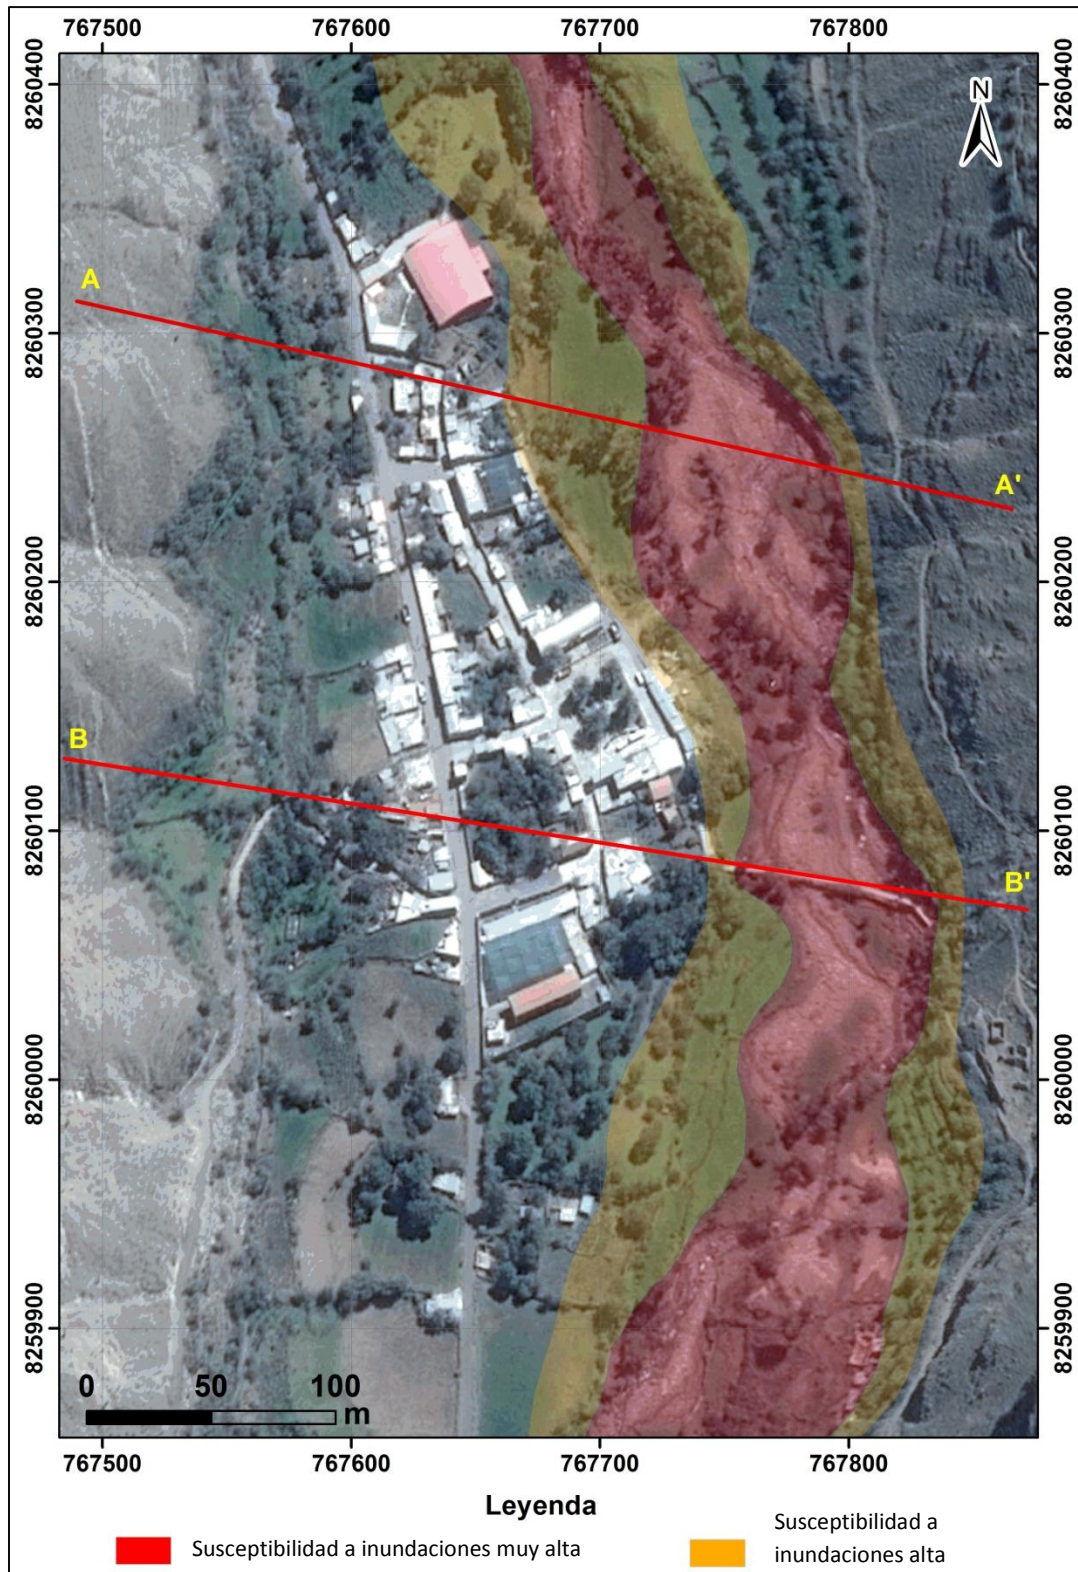
Con toda la información recopilada tanto en campo como en gabinete, se realizó un mapa de susceptibilidad ante aluviones, inundaciones y erosión lateral para el poblado de Tipan y el sector de Paracolca (figuras 11 y 12). Se presenta también dos cortes geológicos para cada una de las zonas analizadas, en los cuales se muestra el estado antes y después del aluvión ocurrido en marzo del 2016 (figuras 13 y 14).

La zona de susceptibilidad muy alta, incluye las áreas que son ocupadas por la crecida anual del río Llacllato (Terraza fluvial) y además por las áreas afectadas por el aluvión de marzo del 2016 (parte de la Terraza aluvial 1).

La zona de susceptibilidad alta, incluye parte de las terrazas aluviales 1, y además el borde de algunas de las terrazas aluviales 2, que vienen siendo afectadas por el socavamiento lateral y la erosión superficial en el salto entre ambas terrazas. En el borde de la terraza 2, se han desarrollado algunas grietas tensionales tanto en algunas viviendas como en una vía peatonal (fotos 18 y 19).

Fig. 11: Susceptibilidad a inundaciones y dinámica de flujos de detritos en el sector adyacente al área urbana de Tipan.

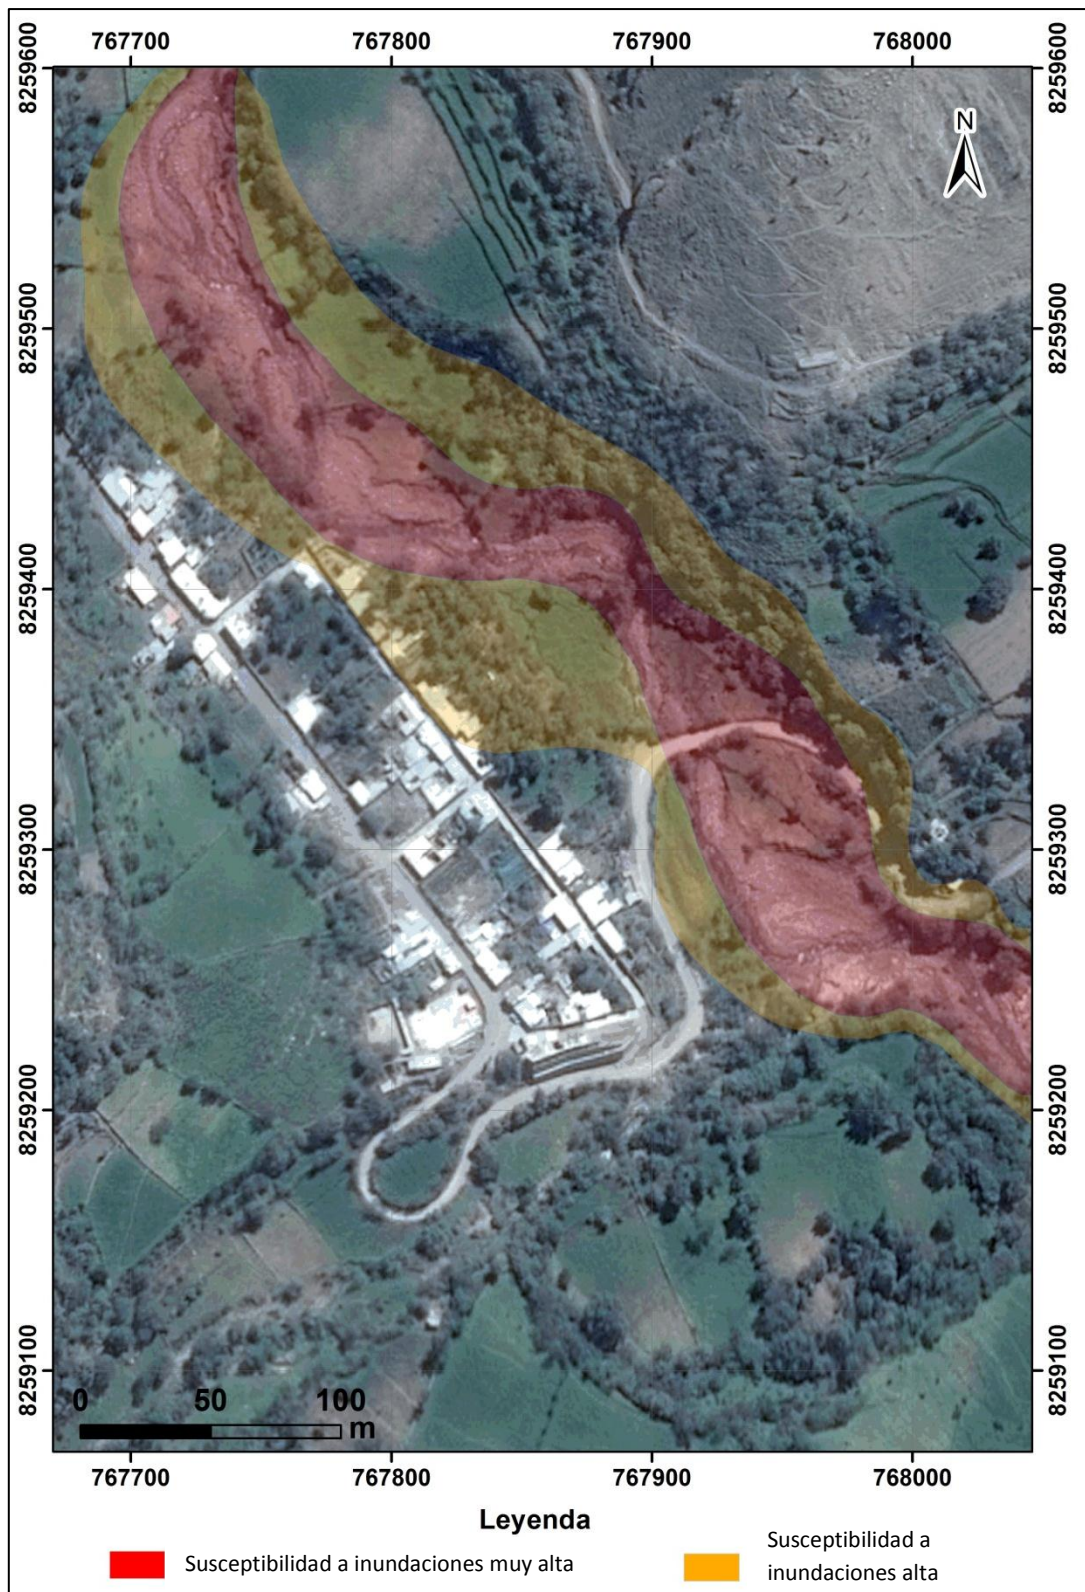
Fig. 12: Susceptibilidad a inundaciones y dinámica de flujos de detritos en el sector adyacente al área urbana de Paracolca.

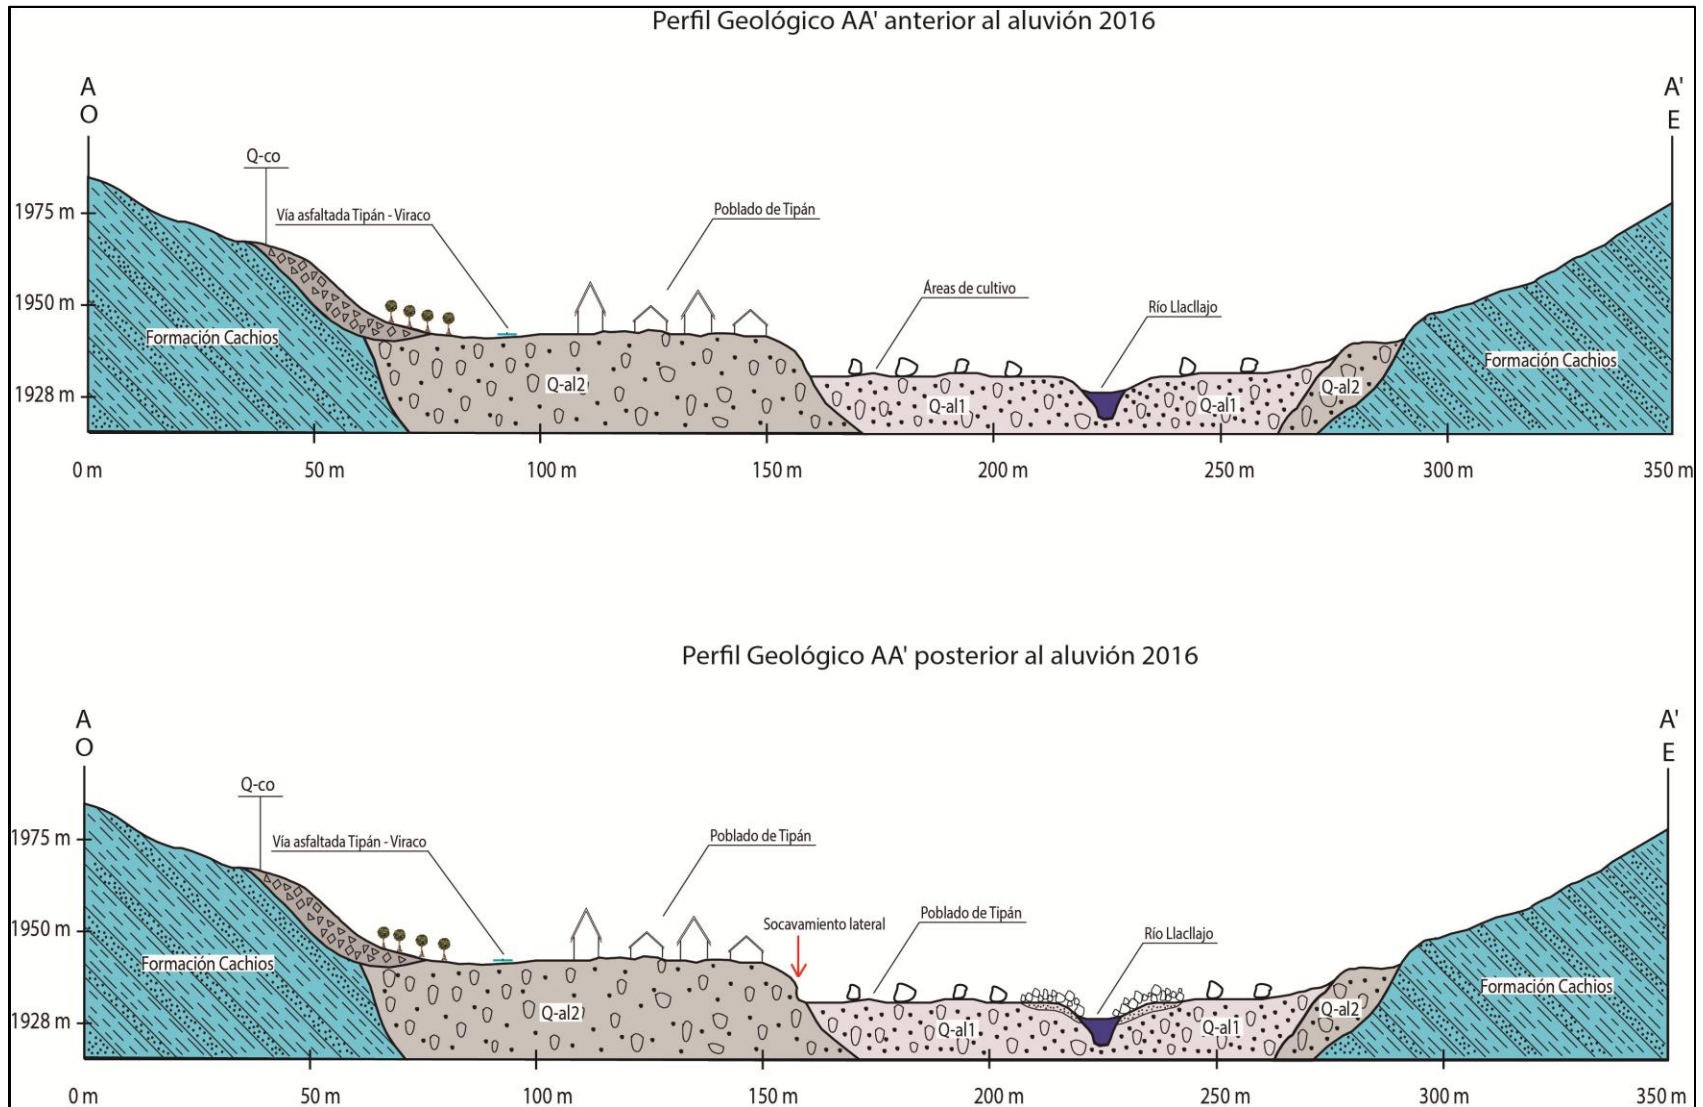
**Fig. 13:** Perfil geológico AA', antes y después del aluvión del marzo del 2016 en Tipán.

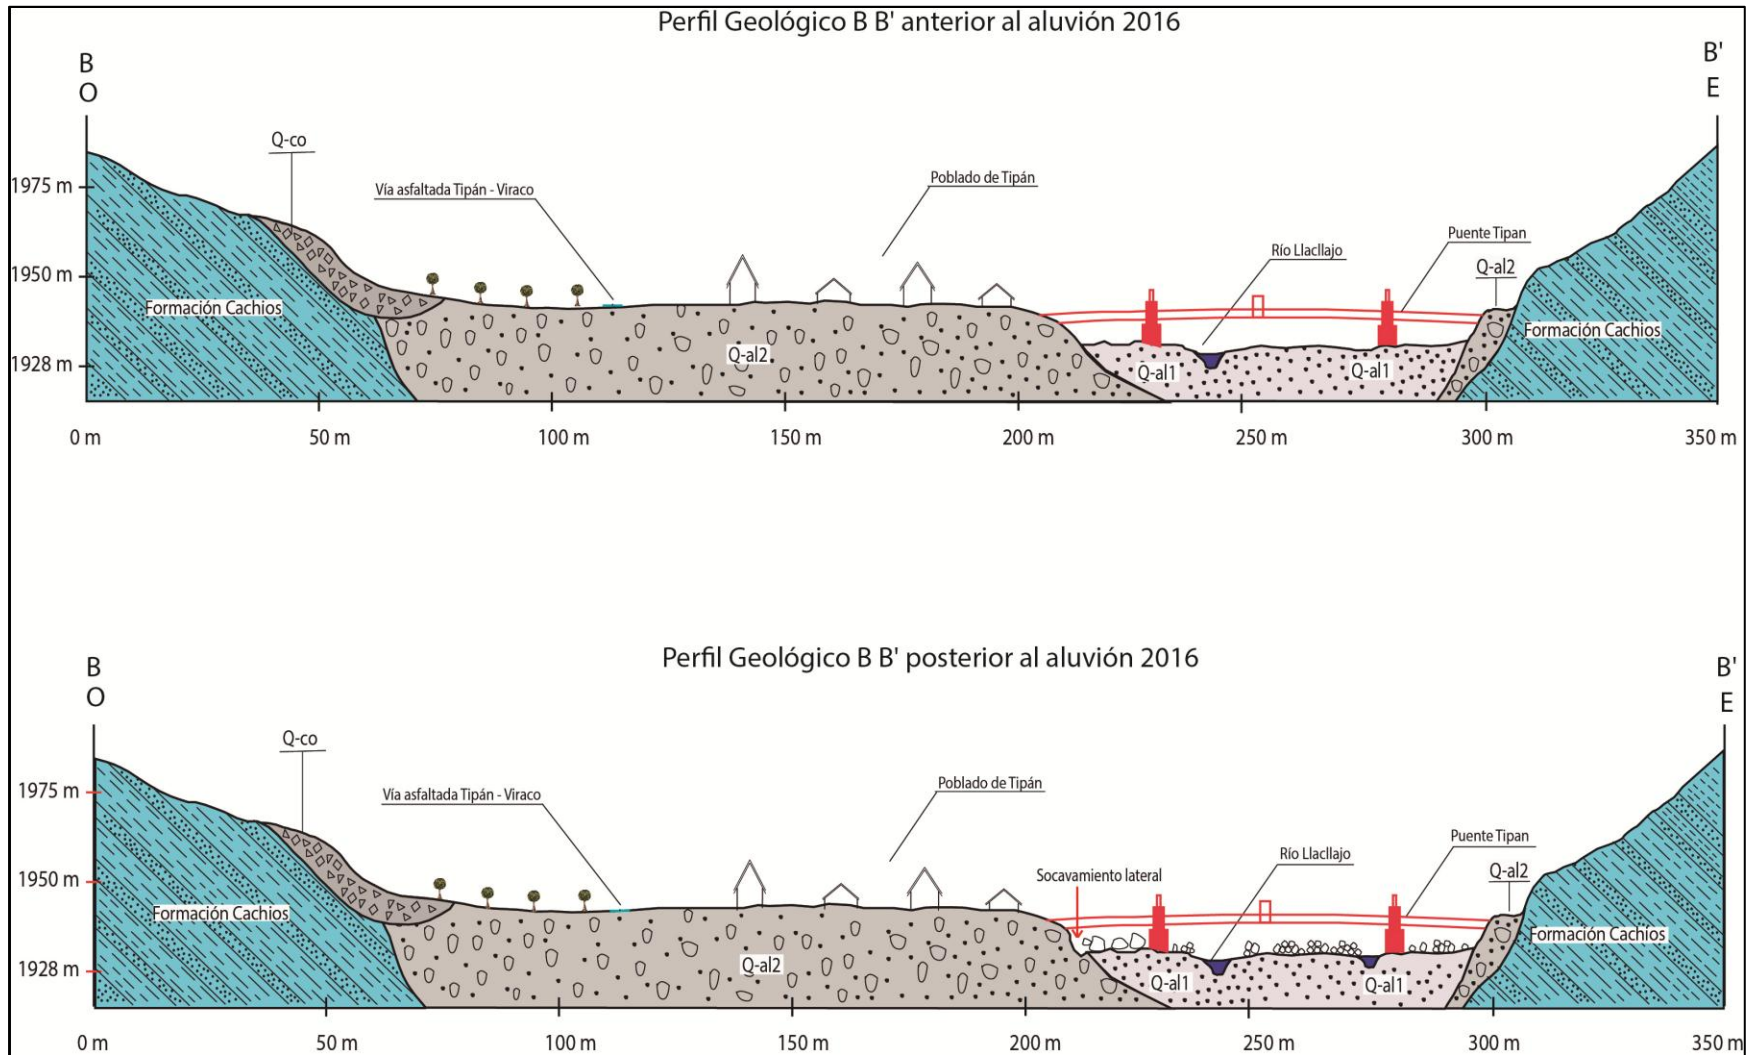
Fig. 14: Perfil geológico BB', antes y después del aluvión del marzo del 2016 en Tipán.

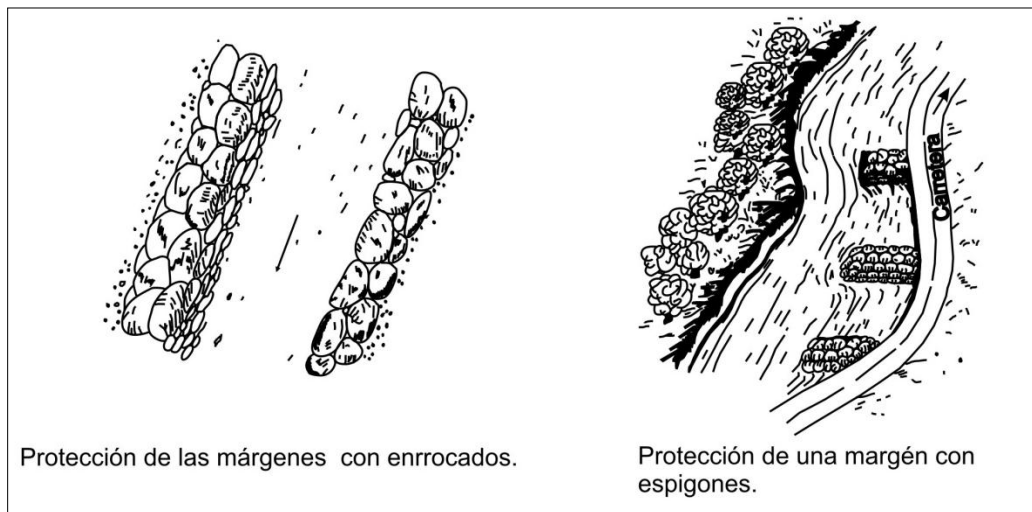
**Fig. 15:** Protección de márgenes con enrocados, espigones y siembra de bosques ribereños.

1. Se debe construir un muro de protección ribereña (gaviones, enrocado o espigones), según la propuesta de las figuras 15, 16 y 17. Se debe hacer una remoción selectiva de los materiales gruesos, que pueden ser utilizados en los enrocados y/o espigones para controlar las corrientes.

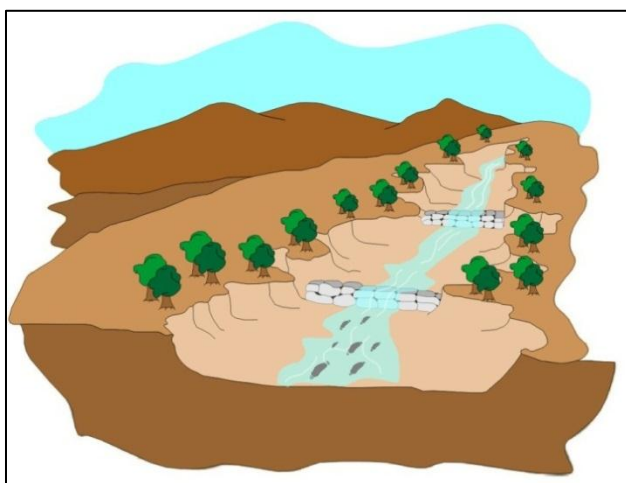
Fig. 18: Presas transversales o aliviaderos, que podrían construirse en el valle Llacllato.

8. Se debe realizar un tratamiento integral, en las partes medias y altas de las cuencas Llato y Llacllajo. Reforestando y controlando la activación de nuevos deslizamientos y derrumbes. Se podría también realizar la construcción de presas de sedimentación escalonadas o aliviaderos, para controlar las fuerzas de arrastre de las corrientes que acarrean grandes cantidades de sedimentos durante periodos de lluvia excepcional, cuya finalidad es reducir el transporte de sedimentos gruesos (figura 18).
