Informe Técnico N° A6737

PELIGROS POR DESLIZAMIENTO EN EL SECTOR LA PAMPA

Comunidad Huangamarquilla (La Pampa - El Potrero)

MARZO
2017

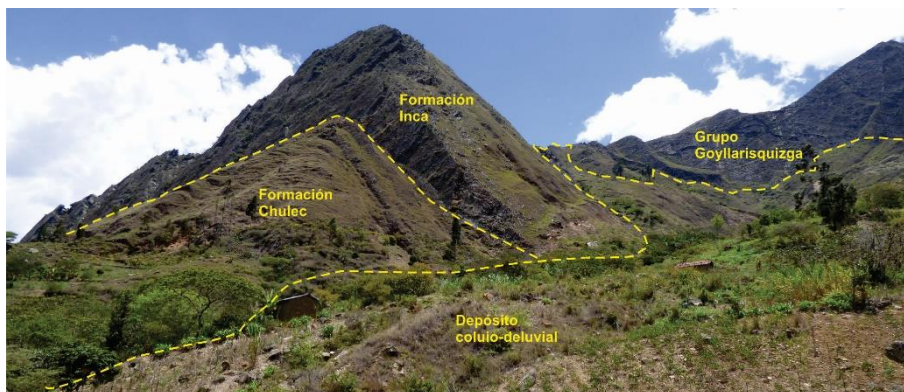
- a) **Formación Inca (Km-i):** Conformada por calizas areniscosas de color amarillento.
- b) **Formación Chulec:** Está conformada por calizas, margas beige, cremas, con estratos delgados de 5 a 10 cm. de grosor, con intercalaciones de limoarcillitas grises a gris verdosas (foto 1).
- c) **Grupo Goyllarisquizga:** Afloramiento de areniscas cuarzosas, color blanquecinas, con tonalidades grisáceas, en conjunto son masivas.
- d) **Depósito coluvio-deluvial (Qh-cd):** Depósito proveniente de un deslizamiento antiguo, donde se encuentra el poblado de Huangamarquilla. Está conformado por bloques, gravas de formas angulosas, en matriz limosa, distribuidas en forma caótica (foto 2).

Foto 1. Se aprecia las diferentes unidades geológicas del sector de Huangamarquilla.

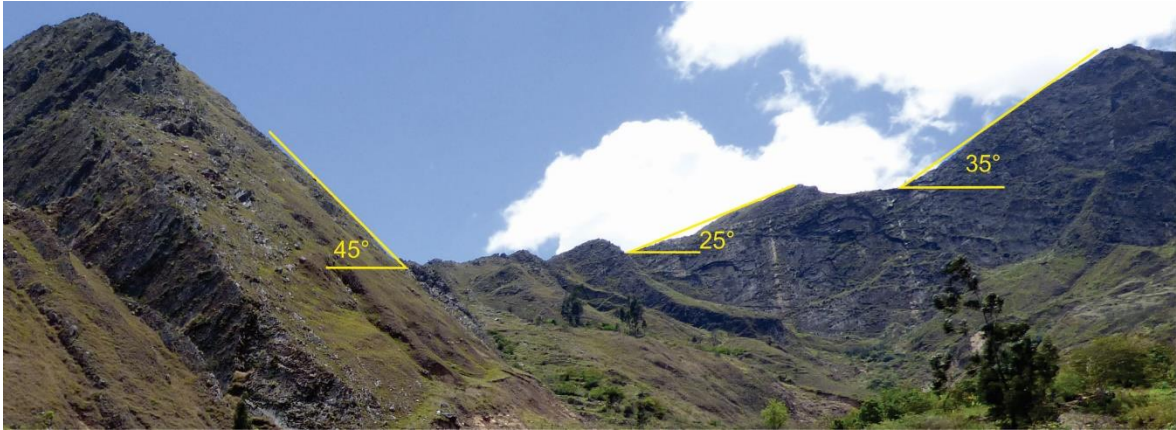
Esta unidad se caracteriza por presentar topografía abrupta, las laderas muestran pendientes comprendidas entre 25° a 45° (foto 3). Las formas de las cumbres de los cerros son variables, abruptas cuando se encuentran sobre afloramientos de areniscas cuarzosas y calizas areniscosas y moderadas en afloramientos de calizas y margas. Foto 1.

Foto 3. Diferentes pendientes que presentan las laderas.

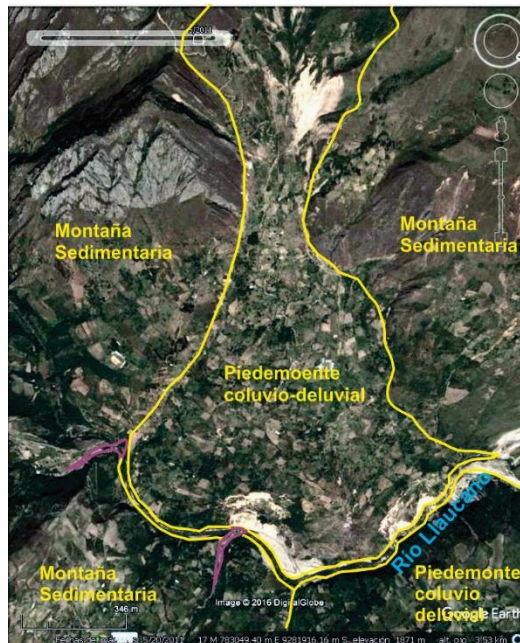
Depósitos generados por movimientos en masa, el más representativo es el material dejado por el deslizamiento, que llegó hasta el río Llaucano. (Figura 2).

Figura 2. Se aprecian las diferentes unidades geomorfológicas.

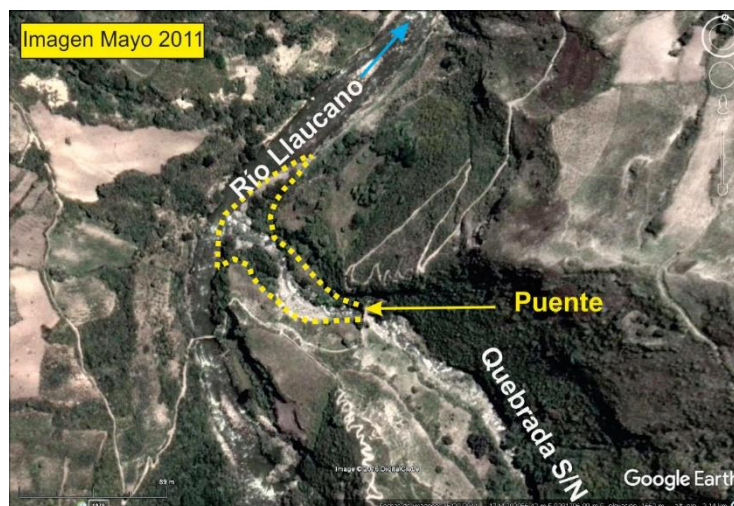
Esta unidad, está relacionada con los depósitos dejados por huaicos pasados, tienen forma de abanico (figura 3), el espesor estimado del depósito es de 1 a 5 m. Los depósitos llegan hasta el curso del río Llaucano y siendo erosionados por la acción dinámica de este.

Figura 3. Depósito de piedemonte proluvial, tiene forma de abanico (línea amarilla).

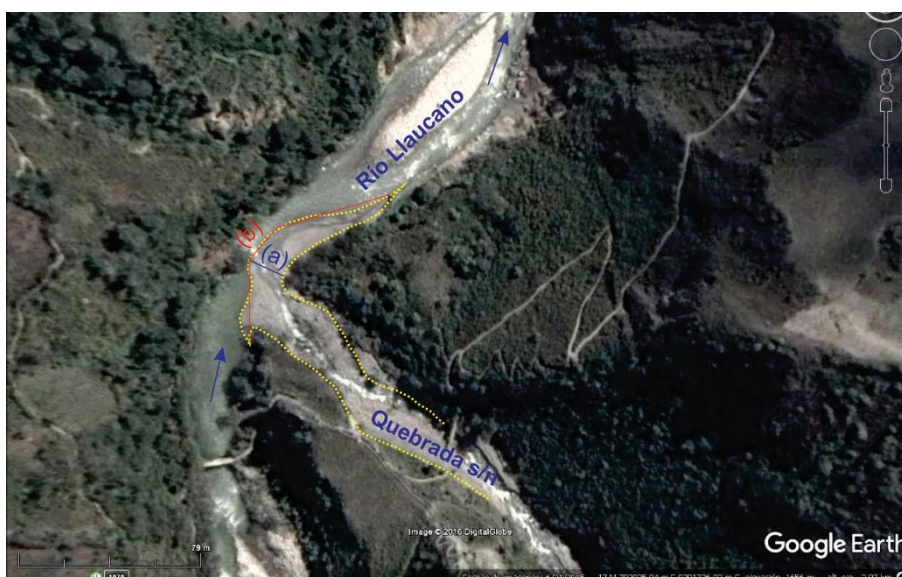
En base a la interpretación de imágenes satélites (Google Earth, año 2011), se ha determinado la presencia de un abanico proluvial (formado por huaicos) en desembocadura de la quebrada s/n.

- a) Del ápice al lado más distal 25 m
- b) Longitud del depósito 120 m¹ (figura 4).

Figura 4. Dimensiones del último depósito. (a) Longitud desde el ápice al lado más distante (línea azul), (b) longitud del depósito (línea roja).

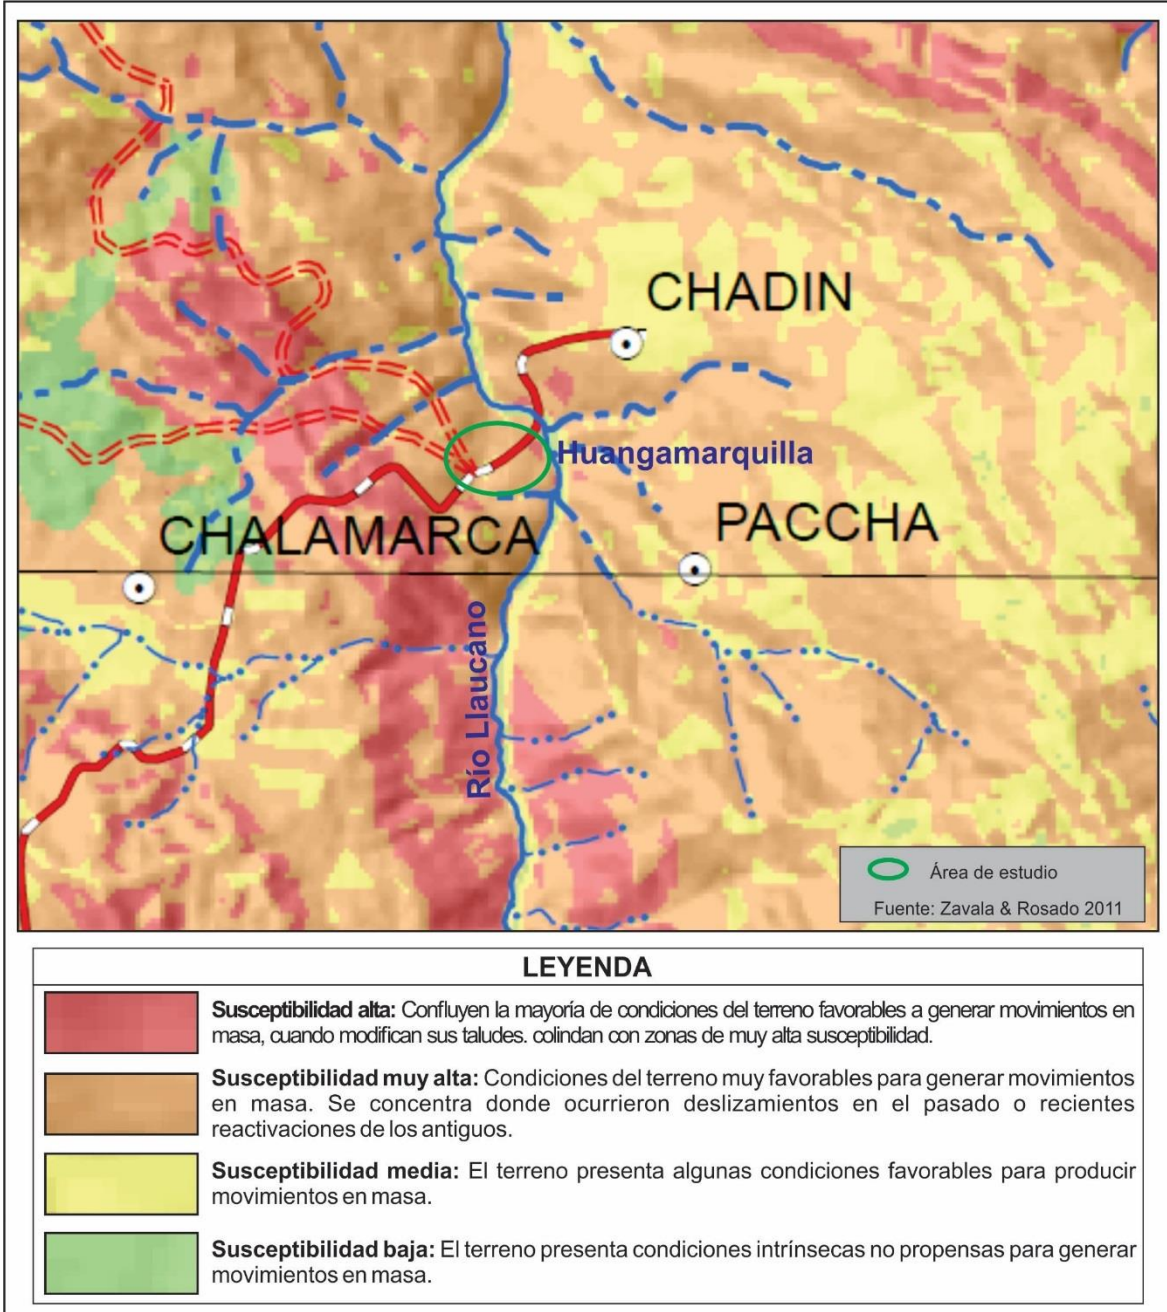
En el estudio de Riesgos Geológicos de la región Cajamarca (Zavala y Rosado 2011), señalan al área de Huangamarquilla como de alta y muy alta susceptibilidad a movimientos en masa (figura 5). Principalmente por tener un substrato rocoso de mala calidad, terrenos con pendiente moderada. Identificando el deslizamiento-flujo del estudio.

Figura 5. Susceptibilidad por movimientos en masa tomada del mapa regional, donde se aprecia que el área de Huangamarquilla se encuentra en un área de alta susceptibilidad (círculo verde).

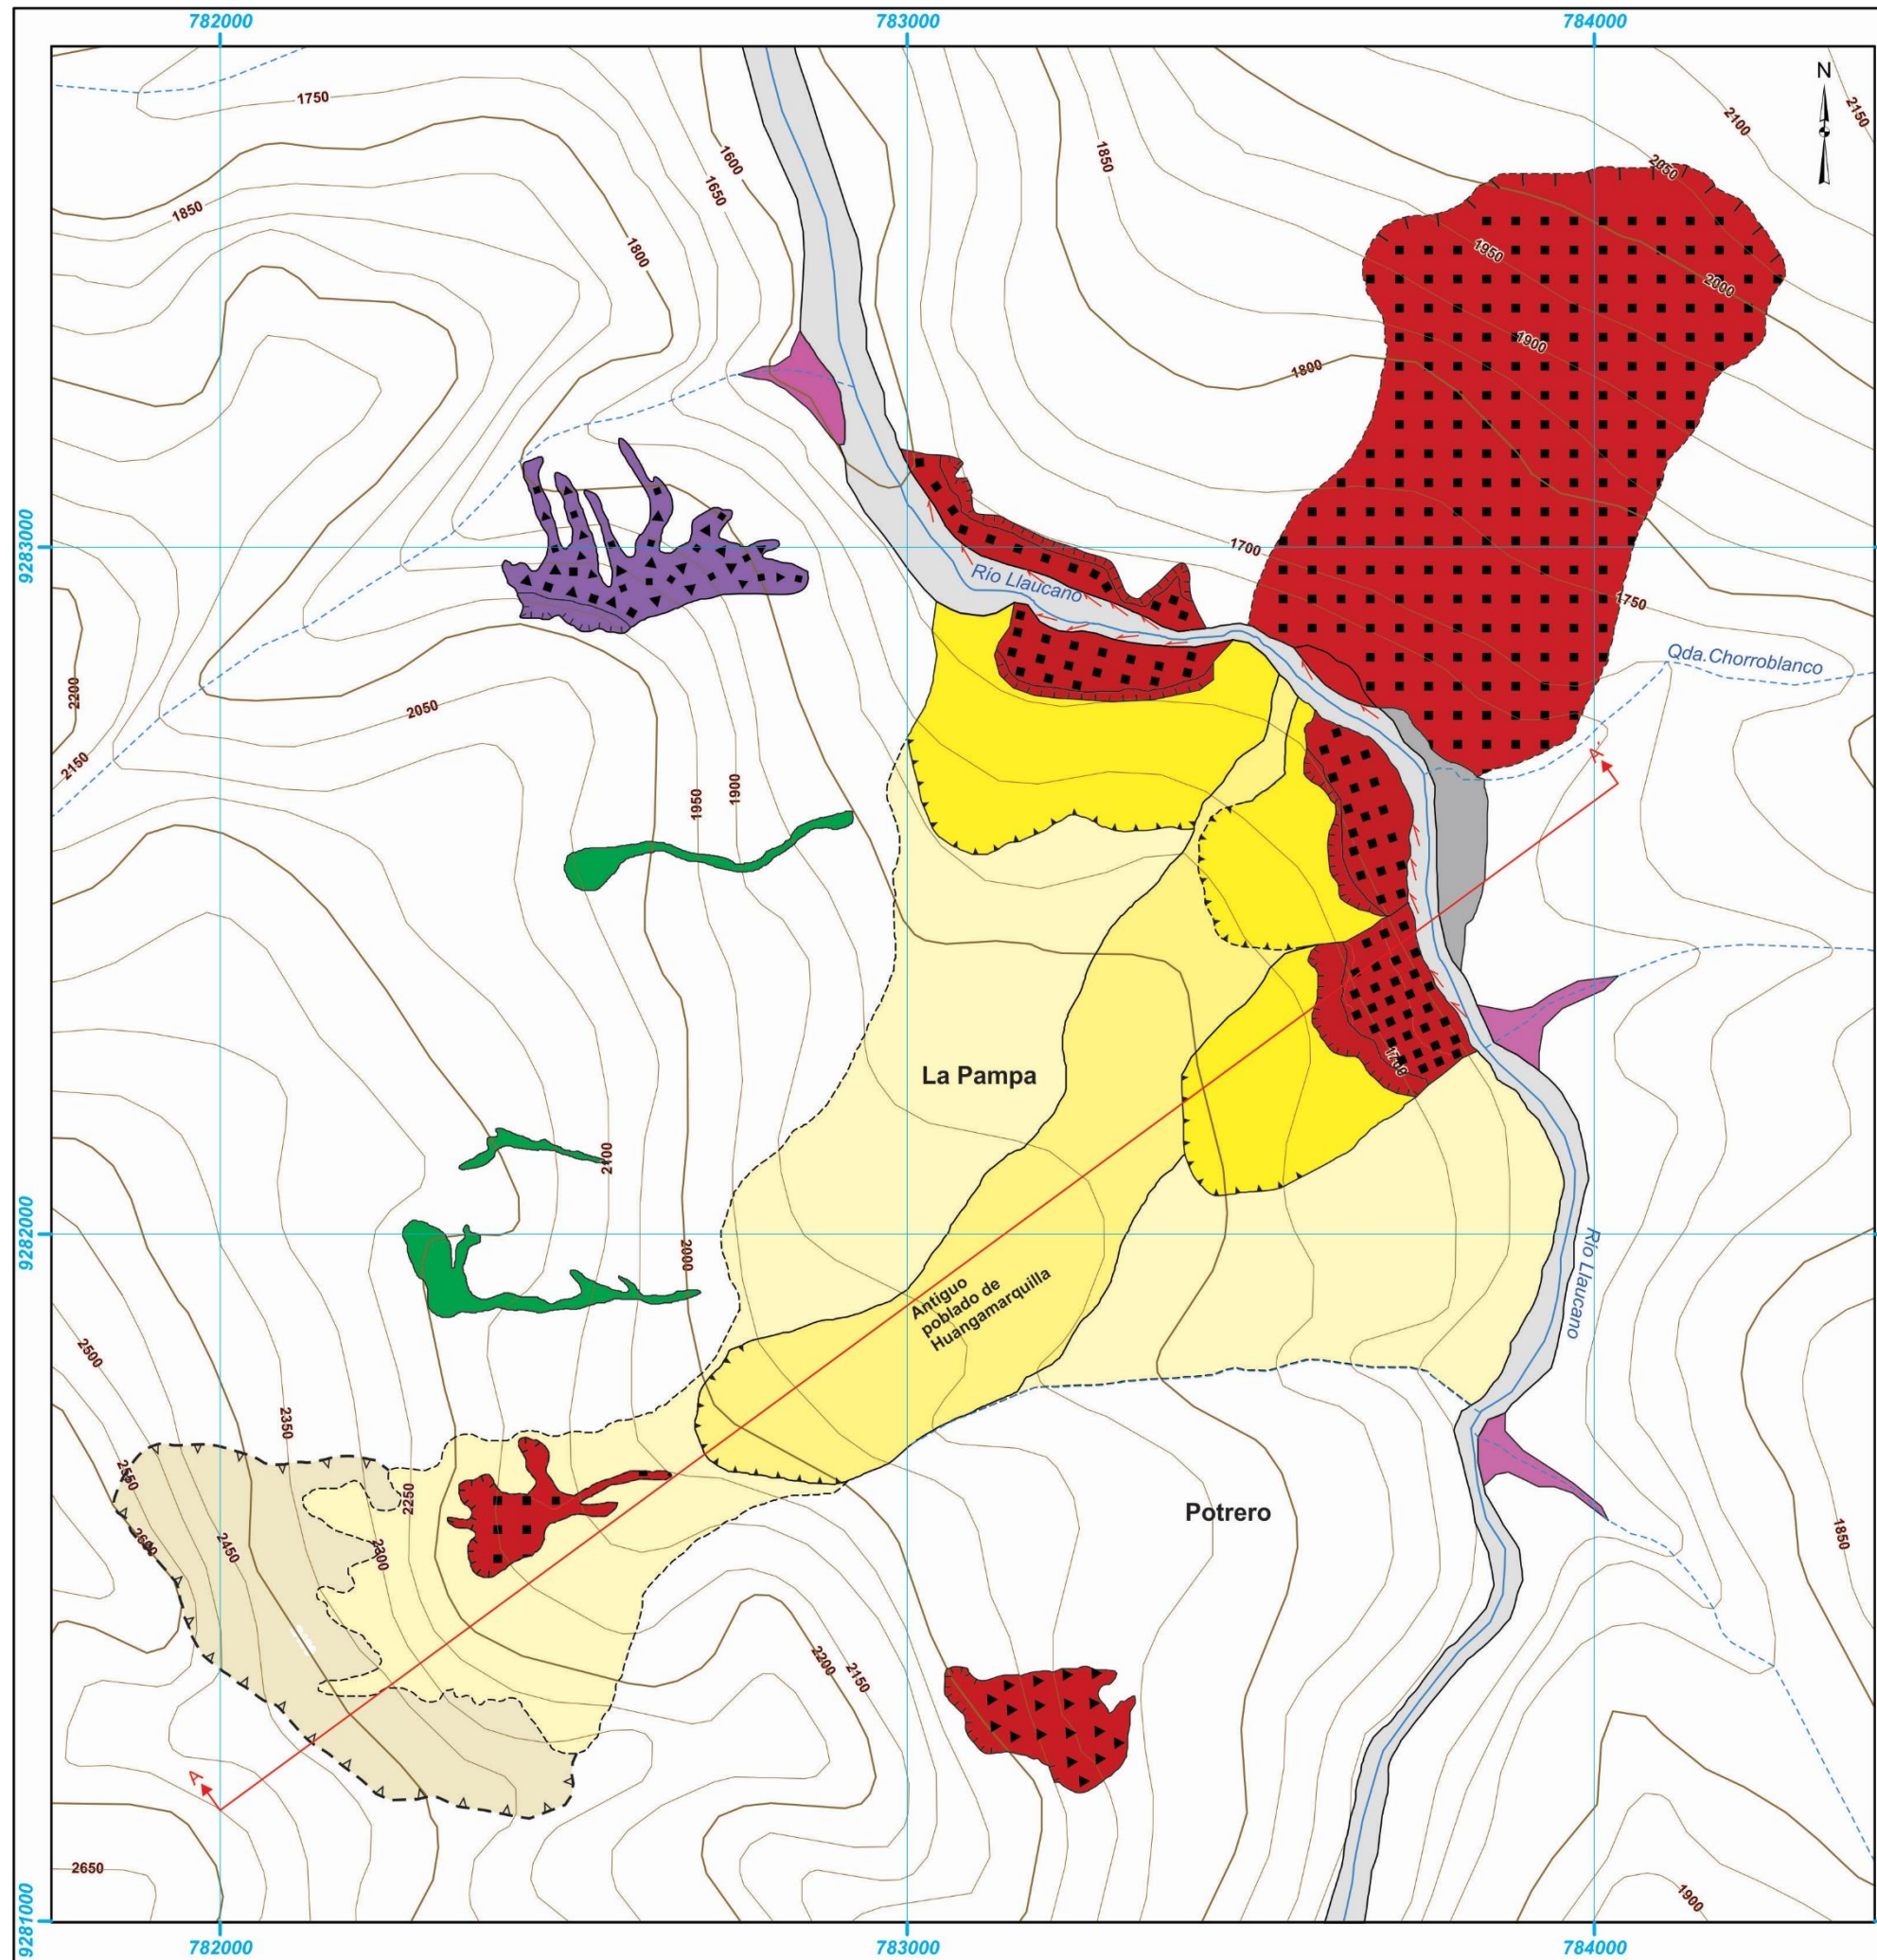
Figura 6

En Huangamarquilla, por los trabajos de campo realizados, se han identificado procesos de movimientos en masa recientes y antiguos (figuras 6 y 7), que han modificado el relieve. Se diferencian deslizamientos, derrumbes y flujos de detritos, siendo los primeros los principales.

INGEMMET
MAPA DE PELIGROS GEOLÓGICOS EN HUANGAMARQUILLA
"SECTOR : LA PAMPA-POTRERO"
CHALAMARCA, CHOTA, CAJAMARCA
SISTEMA: WGS 84,17S

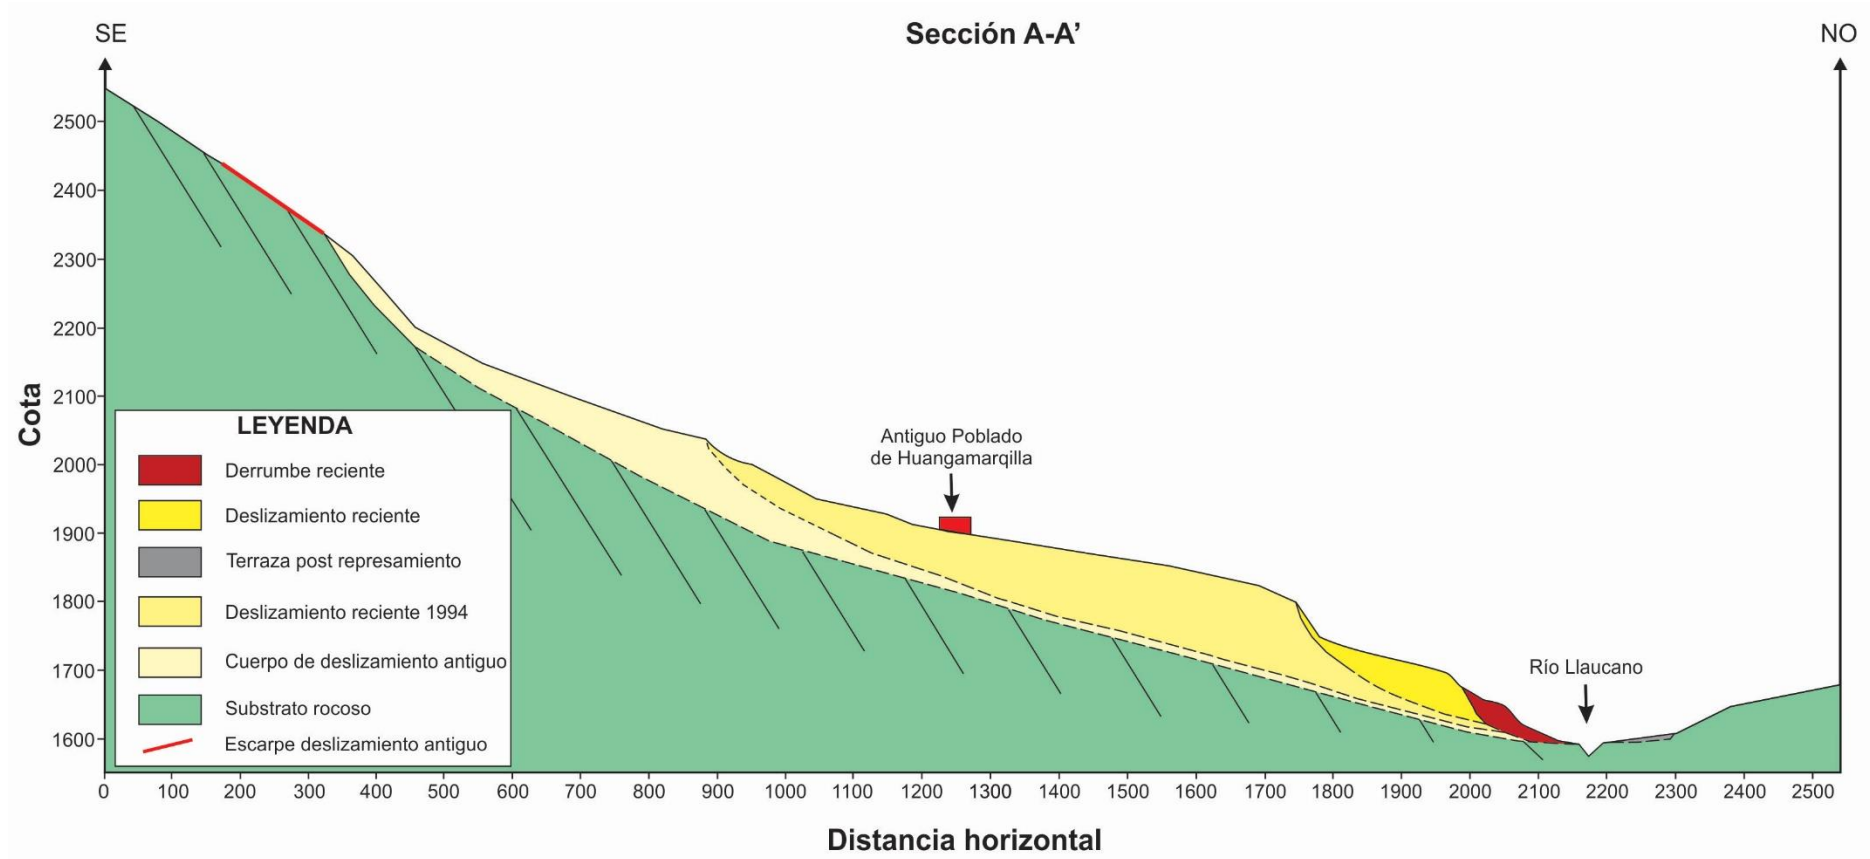
Figura 7. Perfil geológico-geodinámico. Sección AA'

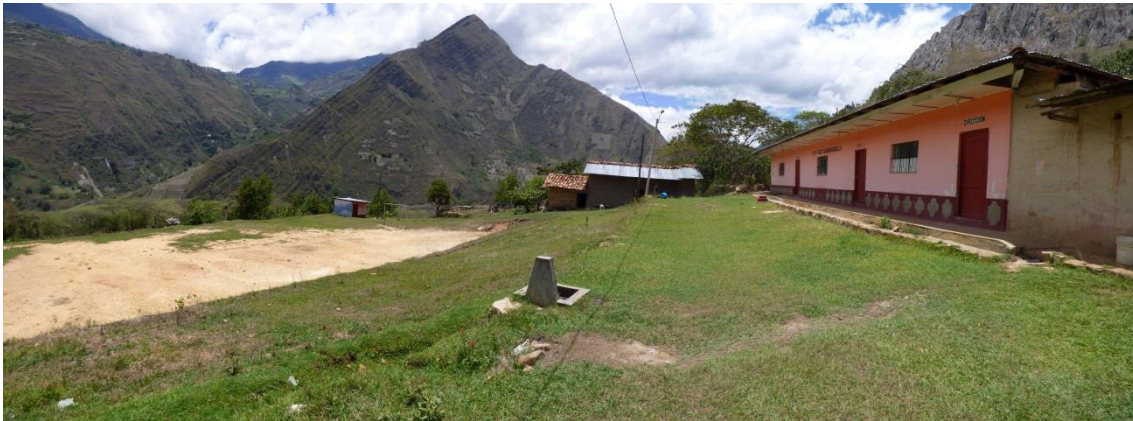
Geomorfológicamente se encuentra sobre una ladera con pendiente menor a 15° (foto 14), presenta un suelo limoso. Hacia el sur-oeste se aprecian cerros con pendiente hasta de 65° (figura 16).

Foto 14. Sector Potrero.

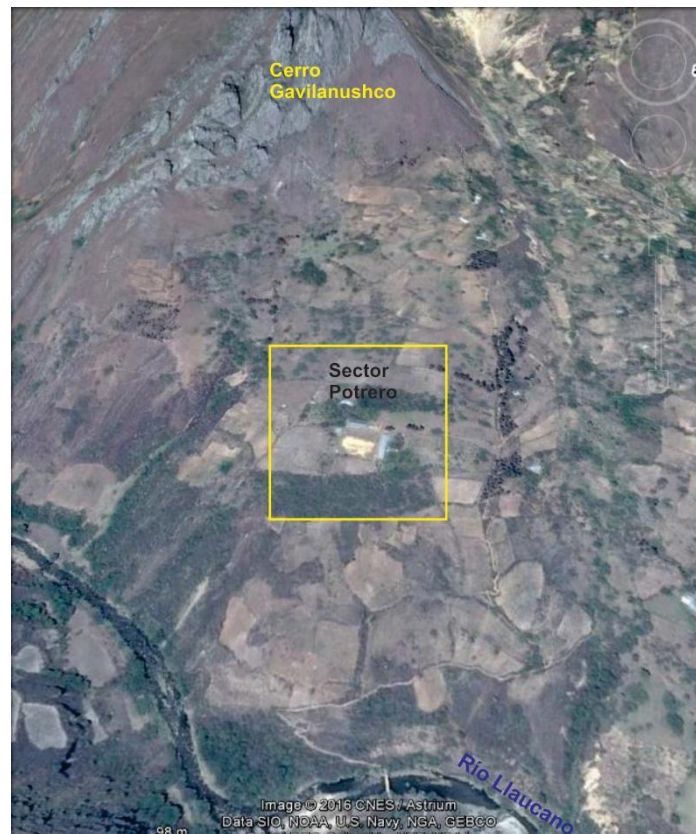
El área de reubicación propuesta por los lugareños (Ronda Campesina), es el sector Potrero, este lugar puede servir también como área de expansión urbana.

Figura 16. Zona propuesta para reubicación del sector La Pampa-Huangamarquilla.

- La población que se encuentra dentro del cuerpo del deslizamiento, debe ser reubicada.
- Los afloramientos de agua deben ser drenados y transportarlos con tuberías de PVC, para evitar la saturación del suelo (*).
- Construir canal de coronación, para evitar la infiltración de agua proveniente de la superior (*).
- En el cuerpo del deslizamiento realizar drenaje de tipo “espina de pez” para evacuar y evitar la infiltración de agua (figura 18). (*).
- Realizar un sellado de grietas en forma técnica, con ello se evitará la infiltración de agua pluvial al subsuelo (*).
- Monitorear permanentemente el deslizamiento utilizando métodos topográficos o geodésicos. En lo posible implementar el método instrumental.
- Reforestar con plantas nativas toda el área.
- Se recomienda cambiar el método de regadío a aspersión o goteo.

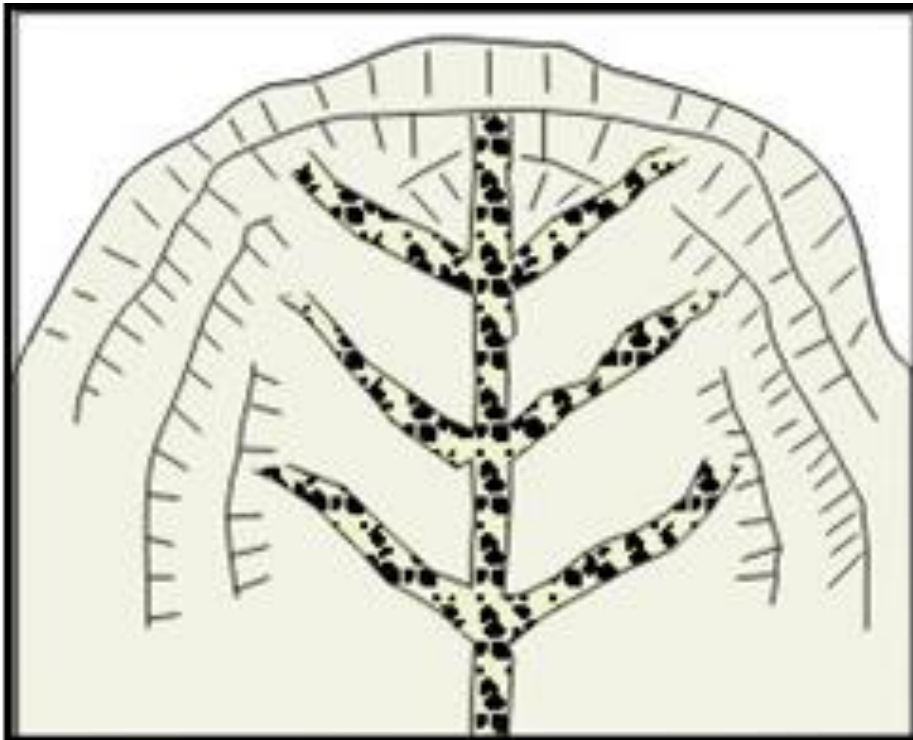
Figura 18: Esquema de drenaje en tipo espina de pez (medida aplicada solo para deslizamiento) (Guzmán *et al* 2000)
