Informe Técnico N° A6587

Inspección Ingeniero - Geológica:

**Asentamientos Humanos de la
Asociación Agropecuaria Industrial La Rinconada:
Halcón Sagrado, ADV Talleres Artesanales,
La Planicie, Nueva Jerusalén, 8 de Enero,
8 de Enero - Sector A y Bajo las Rocas
Distrito San Juan de Miraflores - Región y provincia Lima**

NOVIEMBRE 2011

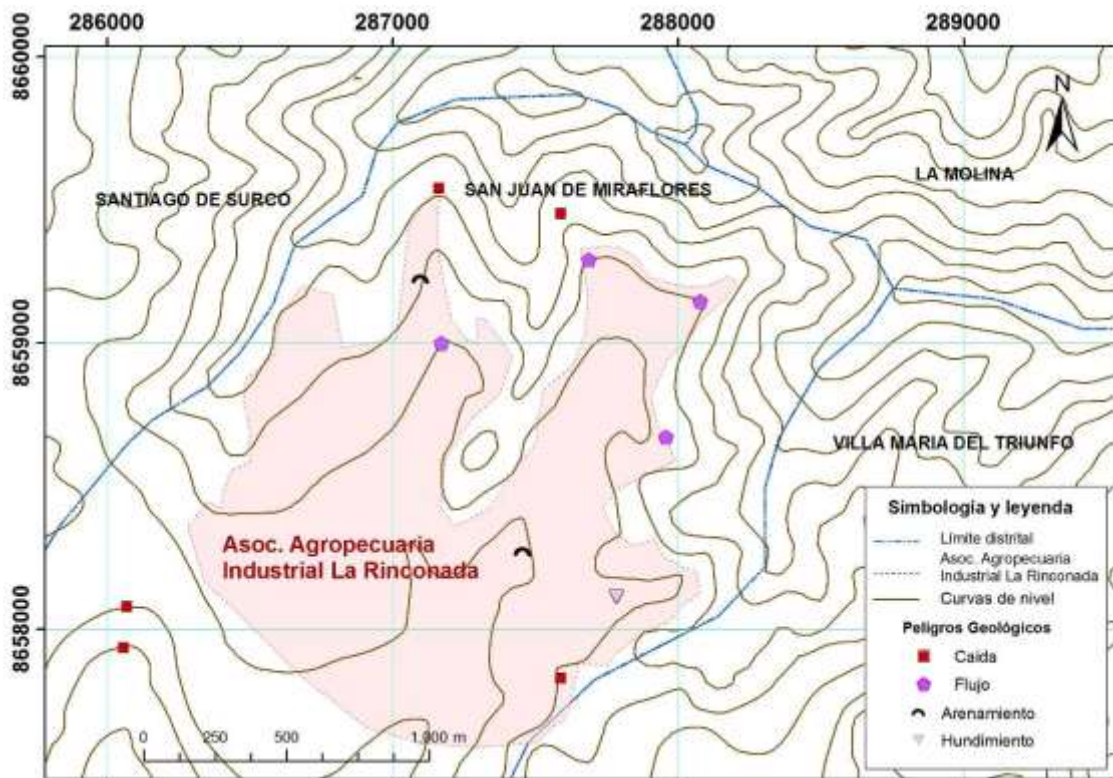
Figura 4. Peligros Geológicos en la AAIR y alrededores (modificado de INGEMMET, 2003).

De acuerdo a las características geológicas, geomorfológicas y climáticas del área ocupada por la AAIR; se han identificado los siguientes peligros geológicos: 1) movimientos en masa: caídas de rocas, derrumbes, flujos; 2) arenamientos; así como hundimientos y colapsos de estructuras provocados por acción antrópica (figura 4).

Teniendo en cuenta que la ciudad de Lima, se localiza en zona de alta sismicidad (tal como lo muestran las recurrencias de los terremotos que ha sufrido y siendo el último movimiento telúrico en el año 1974), es probable que estos procesos puedan afectar a los AAHH evaluados. Desde el punto de vista de la ingeniería, para habilitar el área ocupada por dichos AAHH, se tendría que estabilizar los macizos rocosos desde la parte alta con medidas correctivas tales como enmallado, concreto lanzado o el empernado. Sin embargo estas medidas implican un elevado costo, siendo la medida menos costosa, reubicar a las viviendas de las zonas más propensas a sufrir los efectos de estos procesos.

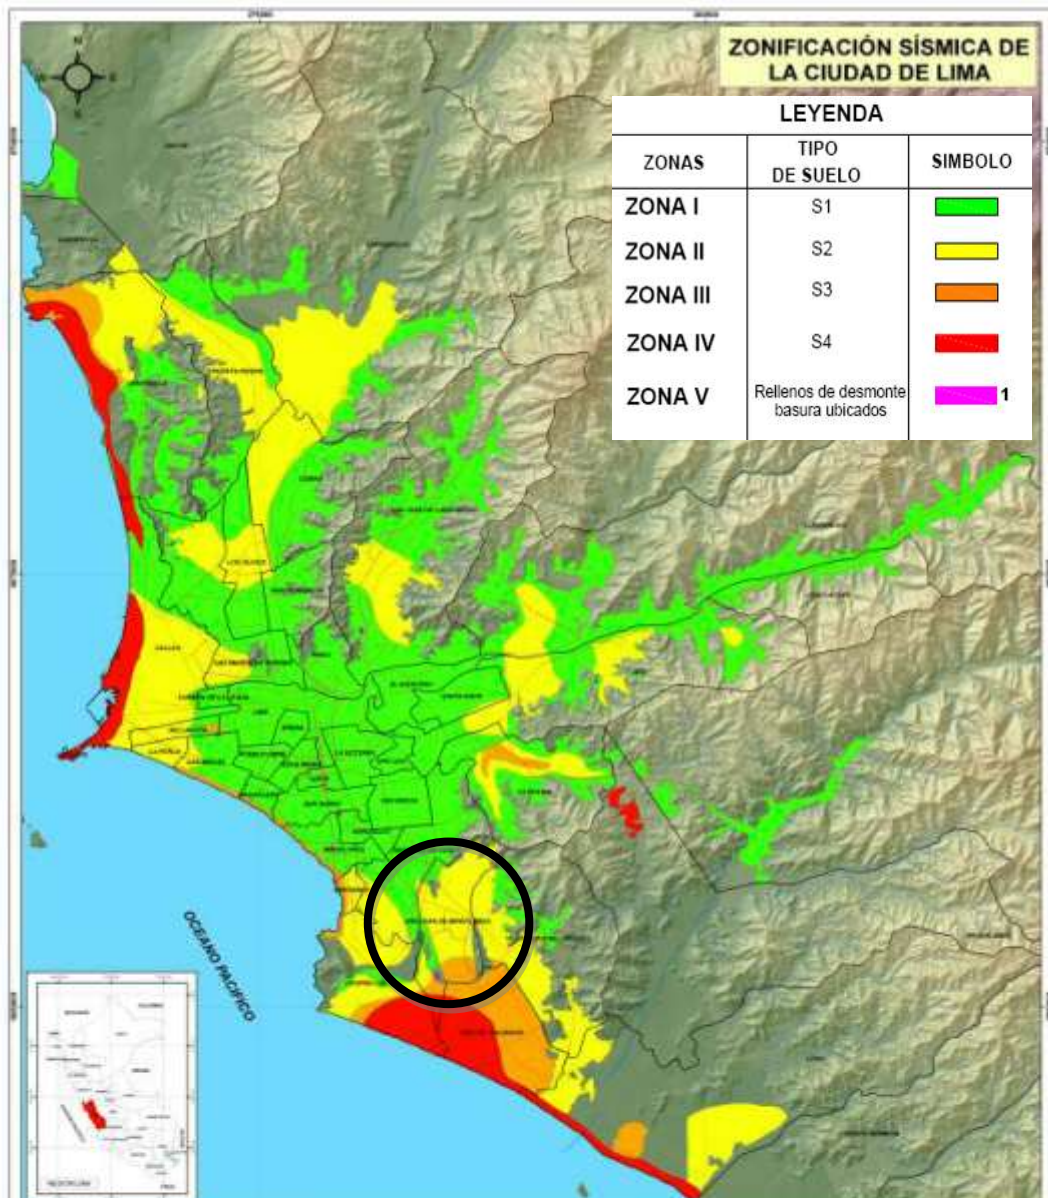
Figura 5. Ubicación del distrito de SJM en el Mapa de Zonificación sísmica de la ciudad de Lima (CISMID, 2004).

De acuerdo a esta información, el área ocupada por la AAIR y el distrito de SJM en general, corresponden a las zonas II y III, correspondiendo en general a suelos arenolimosos medianamente rígidos con depósitos de arenas y finos. Esto indica que este tipo de suelo vibraría moderada a fuertemente con una moderada a alta deformación de las estructuras (viviendas, pistas, tanques, etc.) construidas sobre este material.
