Informe Técnico N° A6747

PELIGROS POR DESLIZAMIENTO EN EL CASERIO CHOQUEBAMBA

Región Ancash
Provincia Pomabamba
Distrito Pomabamba
Paraje Choquebamba

MARZO
2017

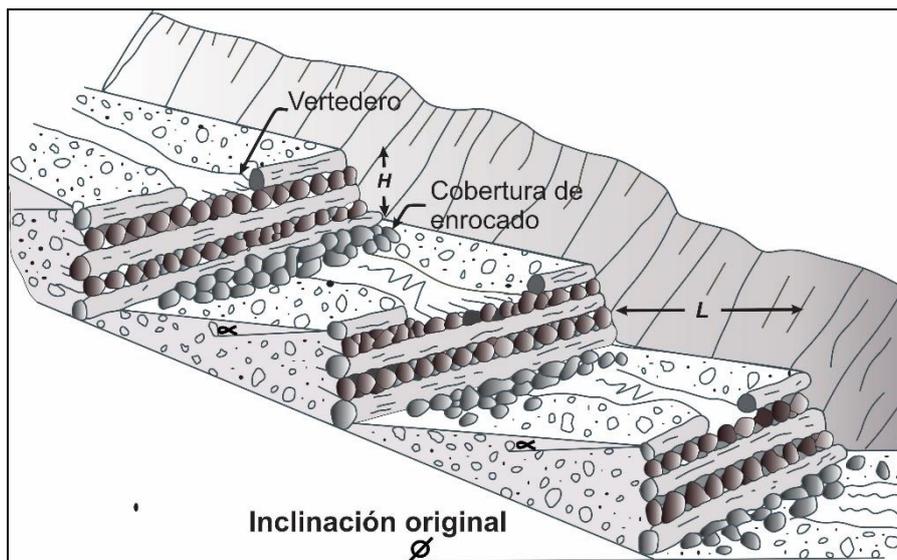
Figura 10. Esquema de una presa de contención con muro de armazón. (Esquema tomado del manual de derrumbes de la USGS-2008).

A lo largo del cauce de la quebrada, se deben construir presas de contención (figura 10); son presas pequeñas de almacenamiento de sedimentos, con la finalidad de estabilizar y disminuir la carga de material de los posibles flujos que se puedan generar, deberá determinarse la ubicación adecuada de estas, pudiendo aprovecharse su construcción en las márgenes inestables cumpliendo doble función.
