Informe Técnico N° A6626

Peligros geológicos en los centros poblados Carrizales, San Miguel - El Mirador, Pacaypite y Jepelacio

Región San Martín, Provincia Moyobamba, Distrito Jepelacio

ABRIL 2013

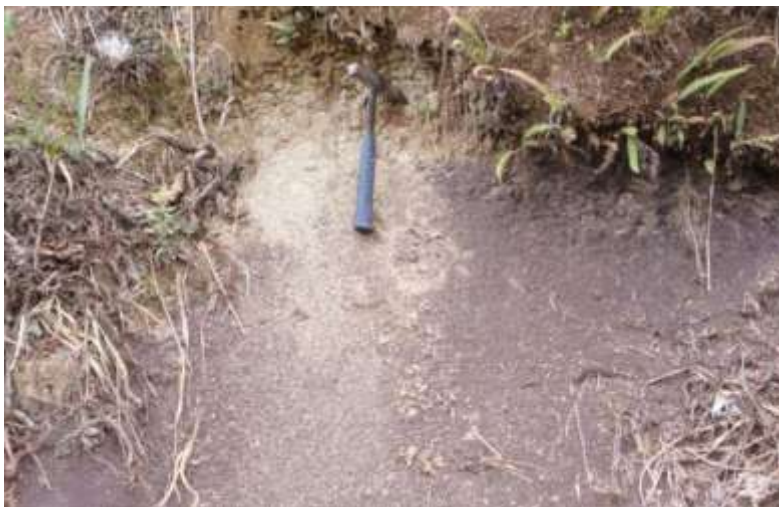
Foto 3. Limolitas de color rojizo, con areniscas de color amarillento, observadas en la margen izquierda de la quebrada Sanango Yaco.

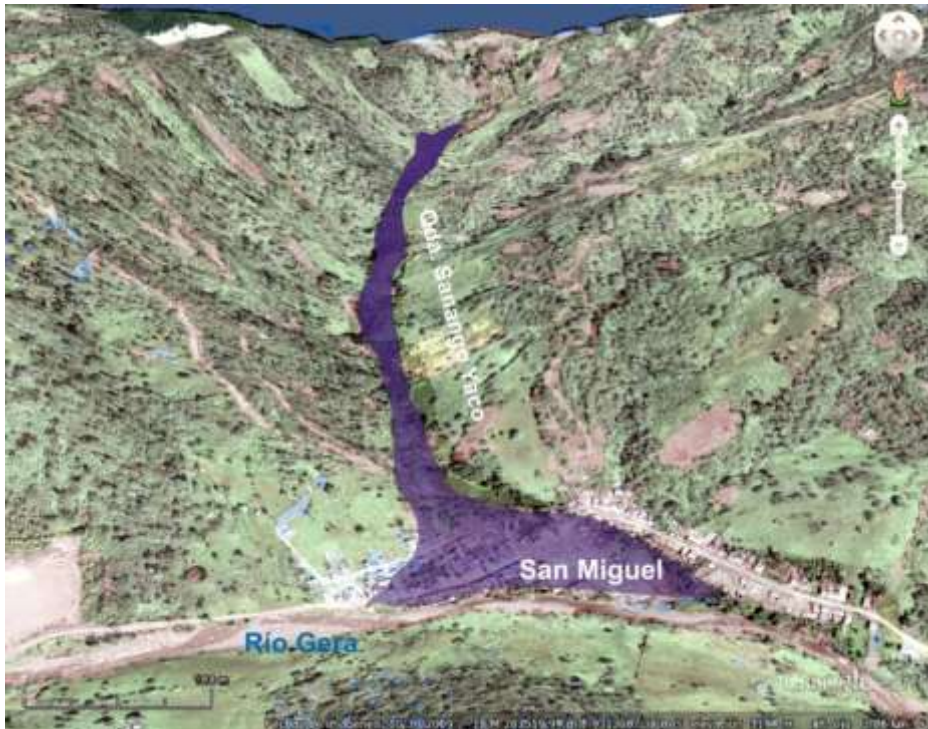
La quebrada Sanango Yaco, se caracteriza por ser de tipo juvenil, con perfil típico en "V" (figura 5). Los valles jóvenes generalmente son muy inestables, debido a que se encuentran en pleno proceso de denudación. Las laderas de estos valles son de moderada a fuerte pendiente (25 a 45°). Si combinamos esta característica con la presencia de un substrato rocoso susceptible a desmoronarse y la presencia de depósitos superficiales de grandes espesores, se tiene un área altamente peligrosa por movimientos en masa. De otro lado, los ríos del sector tienen caudal de alta energía y gran capacidad erosiva. Es por ello que forman generalmente flujos de detritos o de lodo en épocas de intensas precipitaciones.

Figura 5. La quebrada Sanango Yaco muestra un perfil típico en "V". Su área de su influencia se ha señalado en color morado.

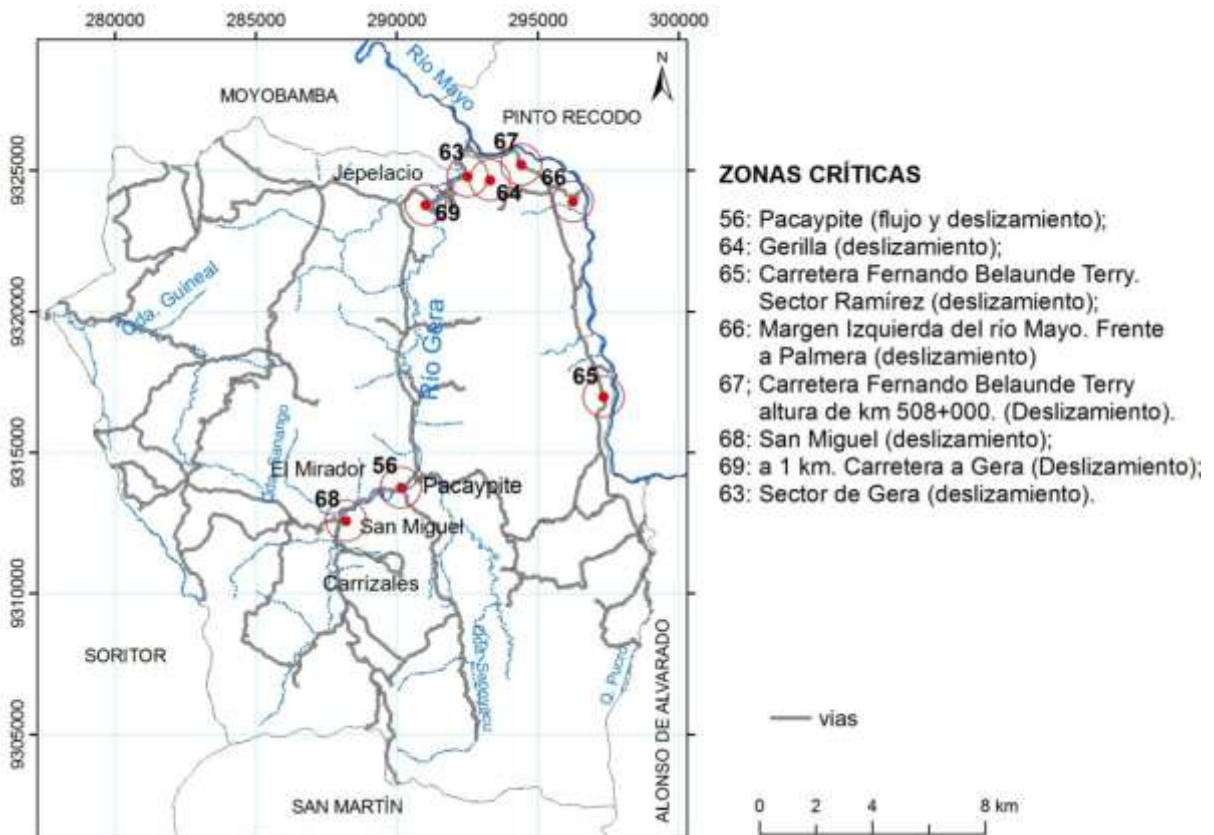
Figura 7. Zonas críticas por peligros geológicos en el distrito de Jepelacio. Tomado de: Nuñez y Luque (2010).

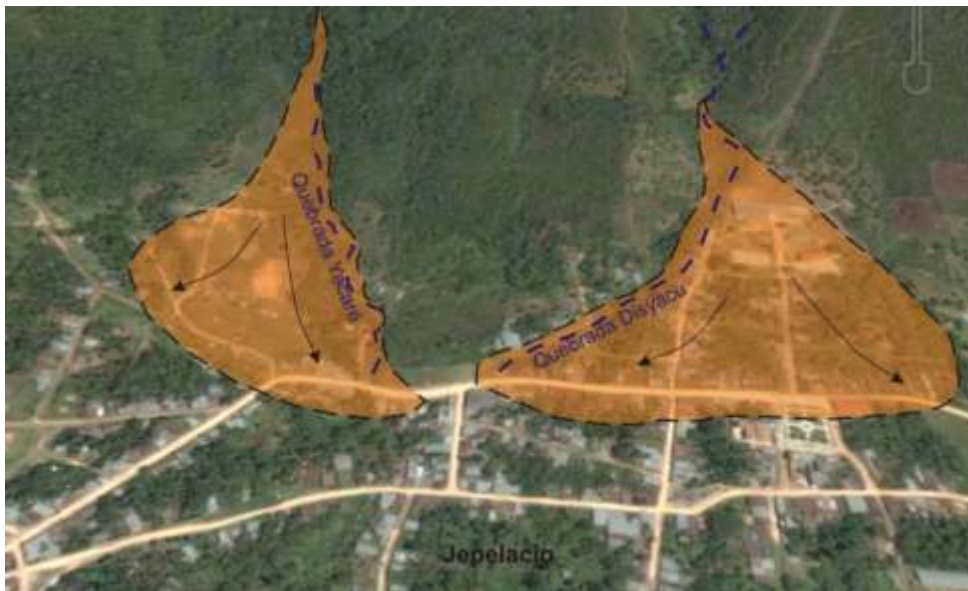
Los cursos actuales de las quebradas Yacaré y Disiyacu son angostos comparados con los abanicos aluviales de los eventos antiguos que produjeron (hasta 50 m de amplitud, figura 10). En el caso específico del flujo de detritos de la quebrada Yacaré, es muy probable que se haya iniciado por el desembalse violento de un represamiento temporal originado por un derrumbe en la naciente de la quebrada, el cual originó una represa natural, que al romperse descendió violentamente. Inicialmente transcurrió por el angosto cauce de la quebrada (foto 7) pero que al abrirse, paso hacia el valle, por el cambio de pendiente no soportó el cauce natural, el material se rebalzó y extendió hasta la zona donde estaba el grifo de Jepelacio (foto 8).

Figura 10. Depósitos de flujos de las quebradas Yacaré y Disiyacu.

- Para las quebradas Disiyacu, Yacaré y otras que bajan hacia la población se deben construir muros disipadores de la velocidad de los flujos (figura 18), para minimizar el posible material que se pueda acumular en el cauce de la quebrada.
- Reforestar las cabeceras de las quebradas, con la finalidad de evitar el progreso de las cárcavas, con ello se controla la generación de material suelto hacia la quebrada.

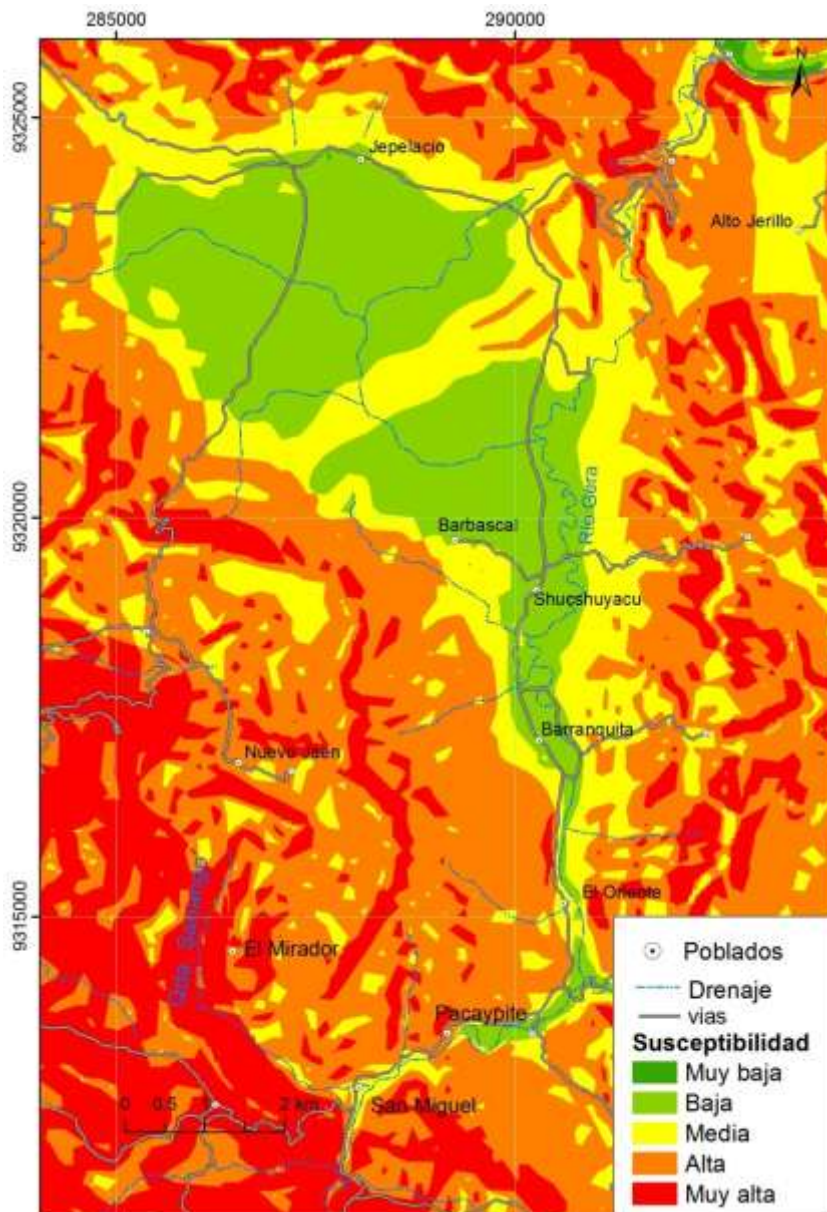
El mapa de susceptibilidad a movimientos en masa, elaborado en base a la superposición de factores intrínsecos (características de las rocas: pendiente y formas del relieve; cobertura vegetal y uso de suelo; y características de retención o flujo de agua subterráneas en las rocas) revela que el sector comprendido entre San Miguel y Pacaypite, se ubica en una zona de alta a muy alta susceptibilidad a la generación de movimientos en masa; mientras que el área de Jepelacio presenta una susceptibilidad moderada a estos procesos (figura 13).

Figura 13. Zonificación de la susceptibilidad a los movimientos en masa para el sector entre San Miguel y Pacaypite. Fuente: Nuñez y Luque (2010).

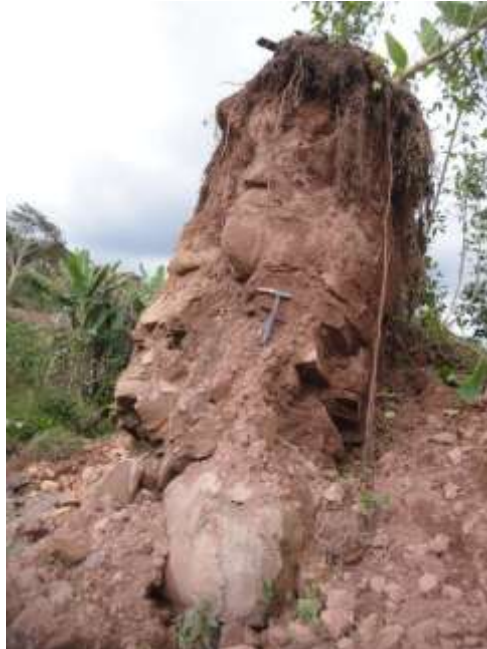
- La saturación con agua del material del sustrato (limolitas y areniscas de mala calidad, moderadamente a altamente meteorizadas, foto 15) que condujo a reducir la resistencia al corte, la presión de poros y por ende la facilidad del terreno a moverse.
- La pendiente de la ladera (25 a 30°) que ayuda por efecto de la gravedad.

Foto 15 Secuencia de areniscas, moderadamente meteorizadas.

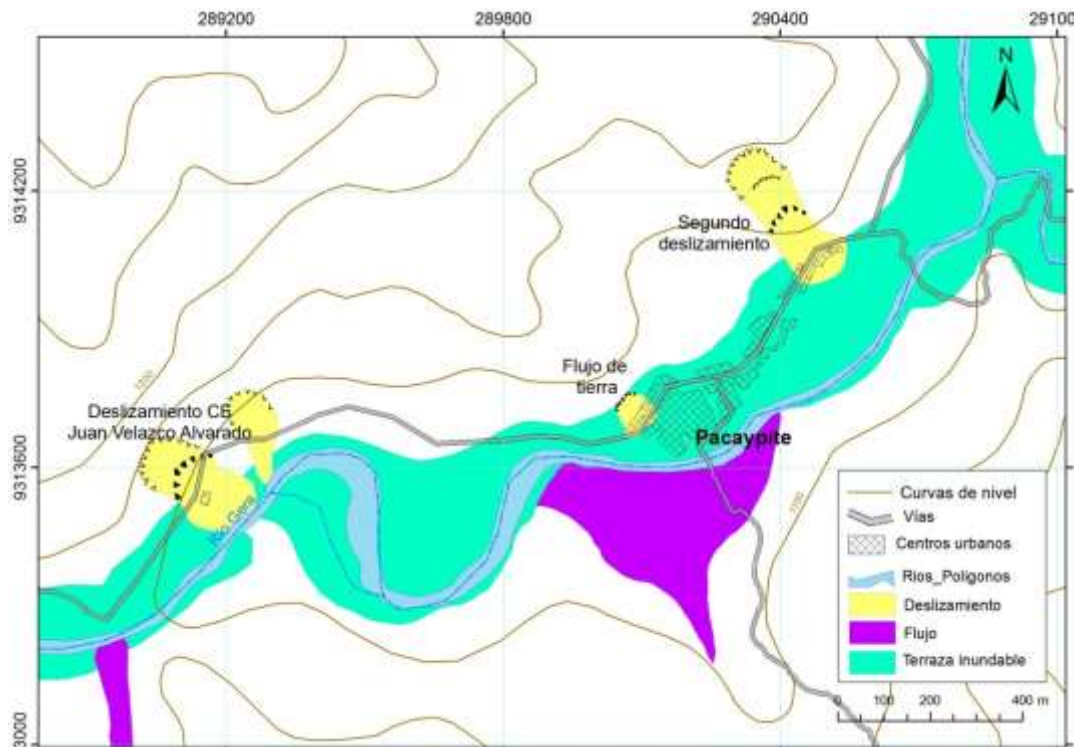
En el poblado de Pacaypite se observaron hasta cuatro movimientos en masa activos (figura 15), destacando un deslizamiento en el centro educativo Juan Velasco Alvarado, el flujo de tierra en Pacaypite y el segundo deslizamiento de Pacaypite.

Figura 15. Procesos observados en Pacaypite y alrededores.

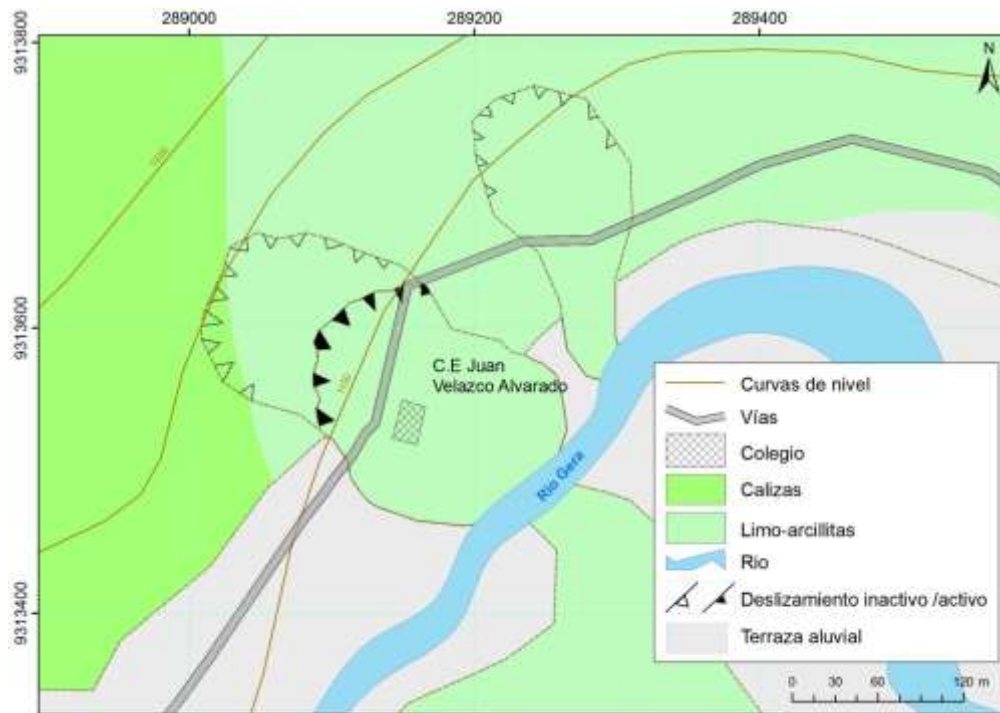
En el **centro educativo Juan Velasco Alvarado** se evidenció un antiguo deslizamiento traslacional, cuya corona se encuentra entre el contacto entre rocas calizas y limo-arcillitas cuyas capas están inclinadas 35° - 40° a favor de la pendiente (figura 16). Estos planos actúan como superficies de deslizamiento. La escarpa principal es de 140 m, con salto de 1 m y las escarpas secundarias con saltos entre 0,50 a 0,20 m (foto 20), estas últimas en su mayoría de formas longitudinales.

Figura 16. Deslizamiento del centro educativo Juan Velasco Alvarado. De fondo las unidades geológicas del substrato.

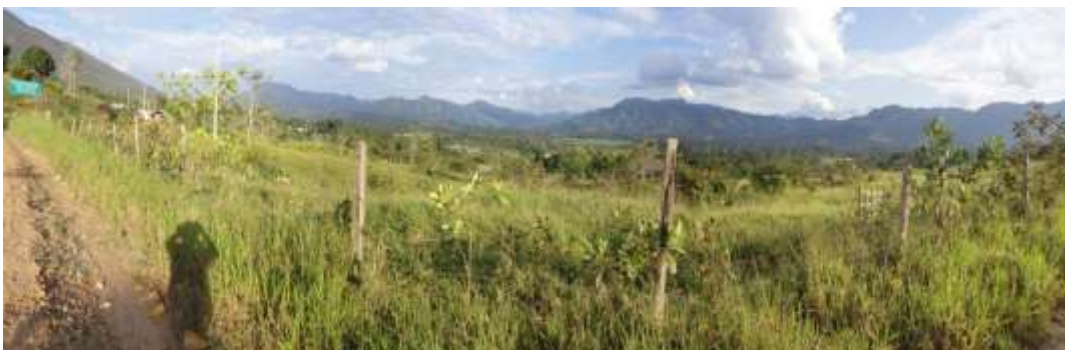
El sector se encuentra asentado sobre una planicie aluvial (foto 34) formada por depósitos provenientes de antiguos flujos de detritos. La pendiente del terreno es baja (10 a 15°) y la extensión no es mayor a un 100000 m². Se ubica en las siguientes coordenadas: 287270 E y 9324355 N. Su altitud es de 1050 m.s.n.m.

Foto 34. Planicie aluvial sobre la que se pretende reubicar a los pobladores de El Mirador

El área presenta restricciones para ser habitada, por los flujos de detritos antiguos, y presencia de cárcavas. Para habilitarla habría que realizarse lo indicado en el ítem 6.2.8.
