ESTUDIO DE VULNERABILIDAD SÍSMICA: ESTRUCTURAL, NO ESTRUCTURAL Y FUNCIONAL DEL HOSPITAL NACIONAL DOS DE MAYO, EL CERCADO DE LIMA

INFORME TÉCNICO FINAL

ESTUDIOS DE VULNERABILIDAD SÍSMICA: ESTRUCTURAL,
NO ESTRUCTURAL Y FUNCIONAL EN CATORCE (14)
ESTABLECIMIENTOS DE SALUD DE LA PROVINCIA DE LIMA
HOSPITAL NACIONAL DOS DE MAYO, EL CERCADO DE LIMA

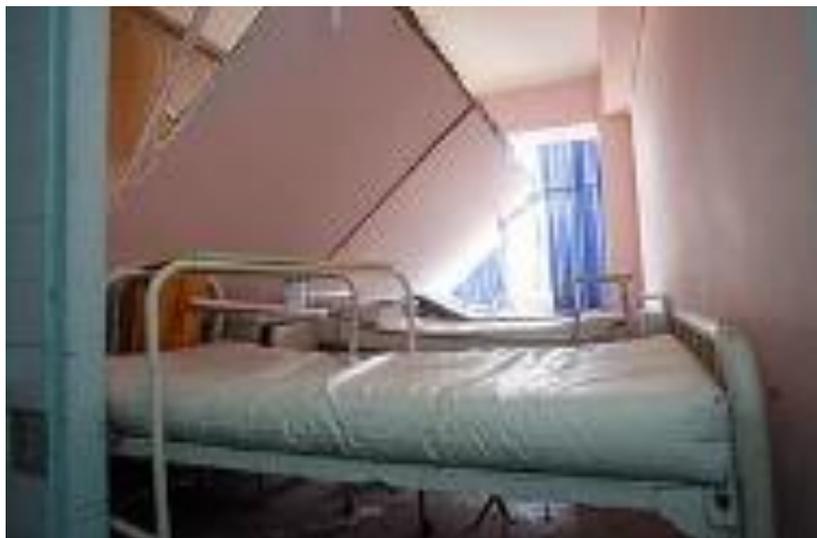
Fig. 4.3 Tabiques no asegurados adecuadamente, corren el riesgo de deformaciones o caídas ante eventos adversos.

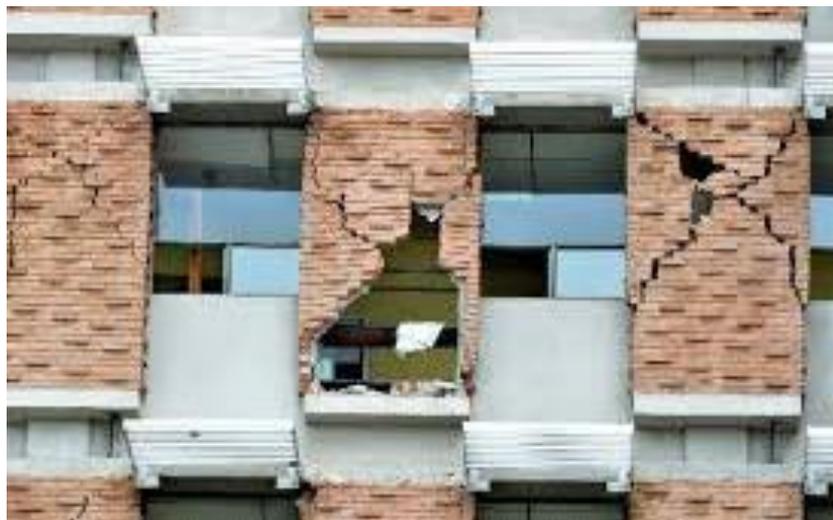
Fig.4.4: Baldosas en fachadas, que se desprenden por efecto de sismos intensos.

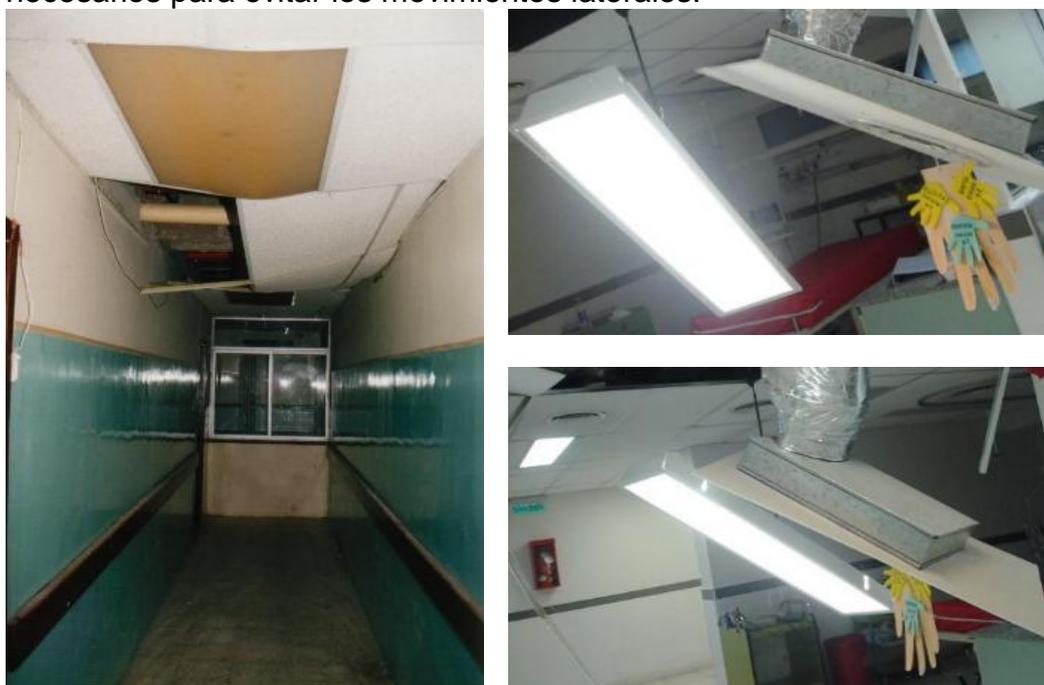
Fig. 4.5Falsos cielos rasos se desprenden por deficiencia en anclajes ante movimientos sísmicos.

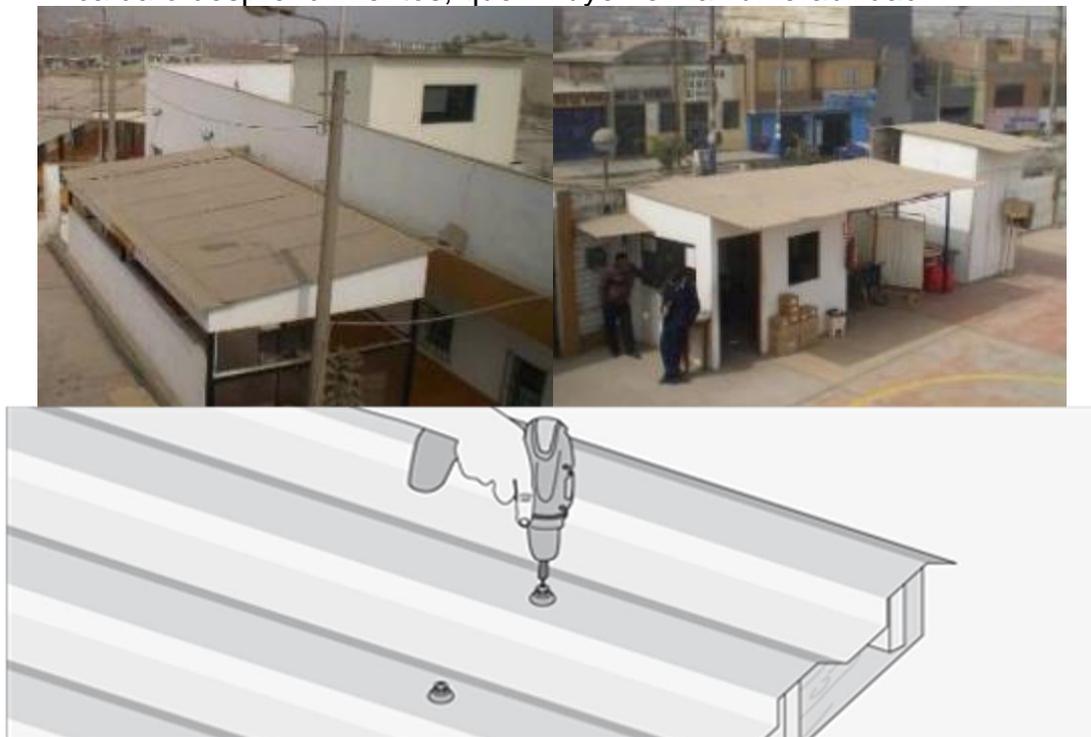
Fig. 4.6 Techos ligeros que deben estar sujetos adecuadamente a fin evitar caídas o desprendimientos

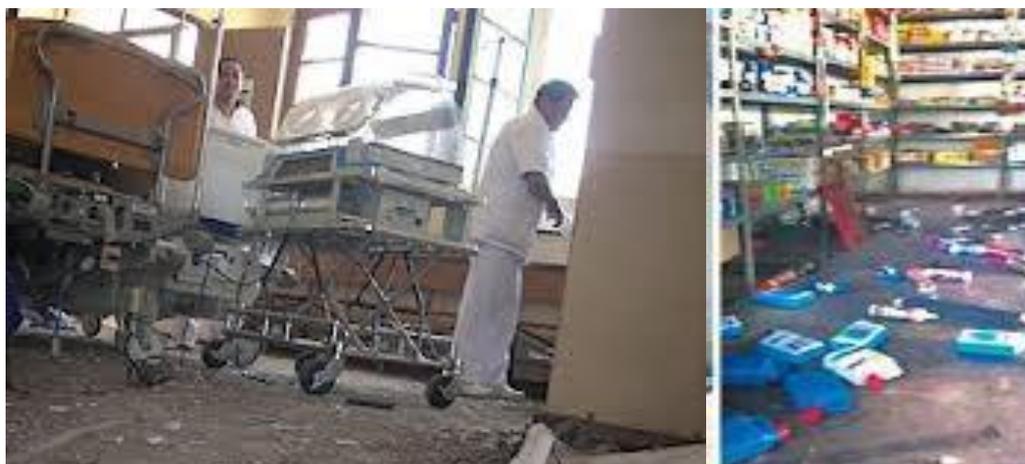
Fig. 4.5 Desplazamiento de equipos que pueden ocasionar la inoperatividad de los mismos.

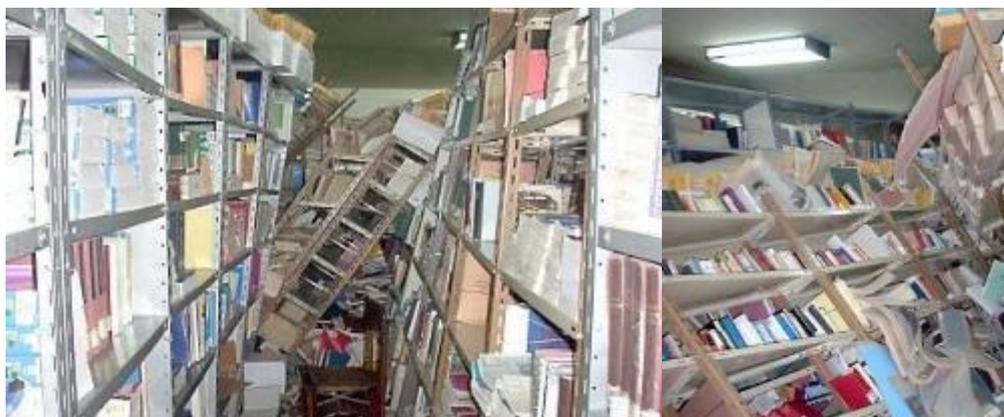
Fig. 4.6 Caída y volcamientos de estanterías que no están adecuadamente sujetos.

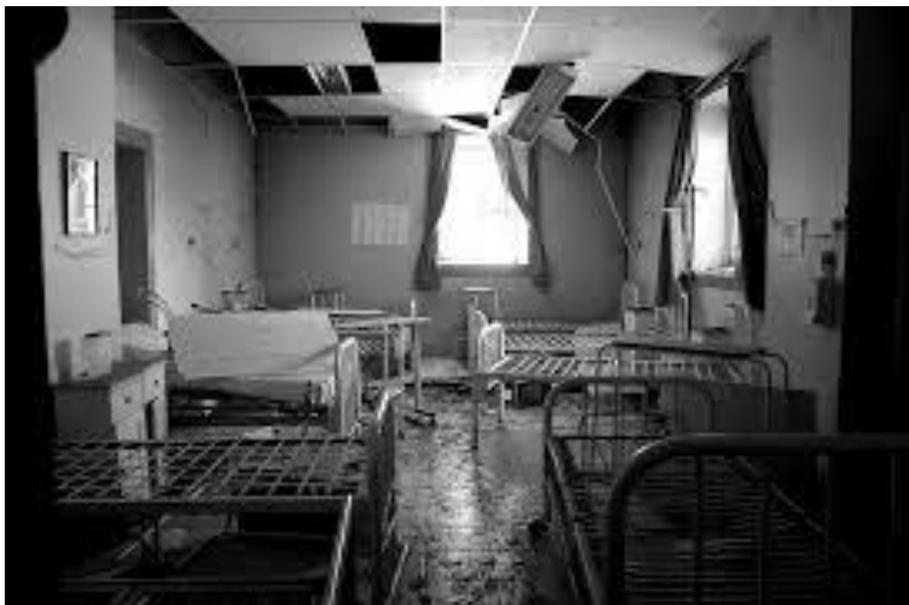
Fig. 4.7 Luminarias no sujetadas adecuadamente en techo ante movimientos sísmicos, se caen e incrementan el peso del falso cielo raso provocando colapso del sistema.

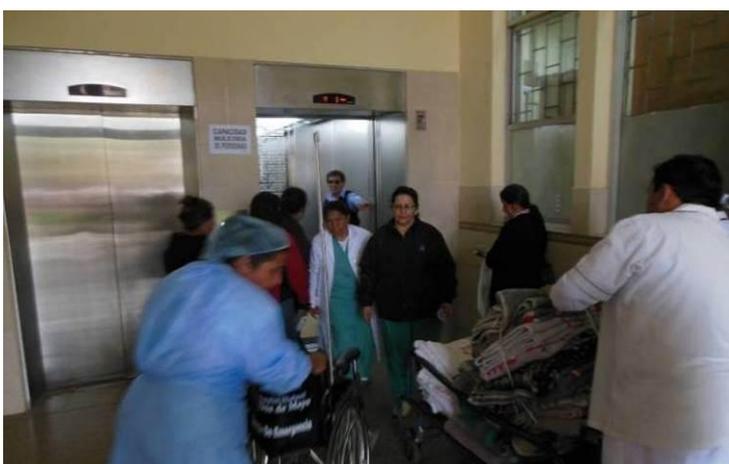
En otro edificio vecino algo distante y de acceso también al descubierto se encuentra en el tercer piso el centro quirúrgico del hospital dotado de 8 salas de operaciones y una sala de recuperación postoperatoria con camas con equipamiento. Se están terminando de instalar nuevos ascensores observándose cierta congestión de personas y coches en el primer piso pues en la fecha del estudio solo funcionaba un ascensor.

Foto 15. Ingreso a ascensores en el primer piso del edificio que alberga el Centro Quirúrgico.

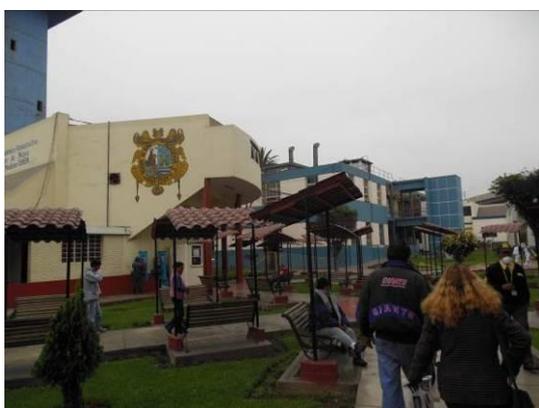
Hay numerosas edificaciones educativas usadas por convenio con algunas universidades, por lo cual también hay gran cantidad de estudiantes y docentes. Por la antigüedad e importancia histórica de este hospital y por ser un hospital docente y nosocomio de referencia a nivel nacional ha experimentado continuas adaptaciones y remodelaciones para acomodar nuevas actividades que han terminado produciendo inconsistencias funcionales y proximidad no deseable entre ciertos servicios. La consigna parece haber sido: “adecuarse, funcionar y servir...”, el tiempo muestra que lo hecho con gran calidad pero la ocupación resultante alberga vulnerabilidad.

Foto 19. Edificaciones para educación médica.

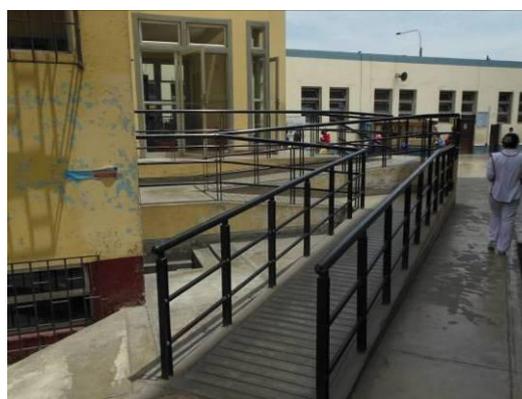
Foto 20. Intrincadas vías enlazan las áreas críticas.

Edificaciones asistenciales y educativas enlazadas por intrincadas vías horizontales al aire libre ocasionan gran utilización del espacio; los jardines y las áreas de seguridad al interior del hospital resultan estrechas para sus numerosos ocupantes.

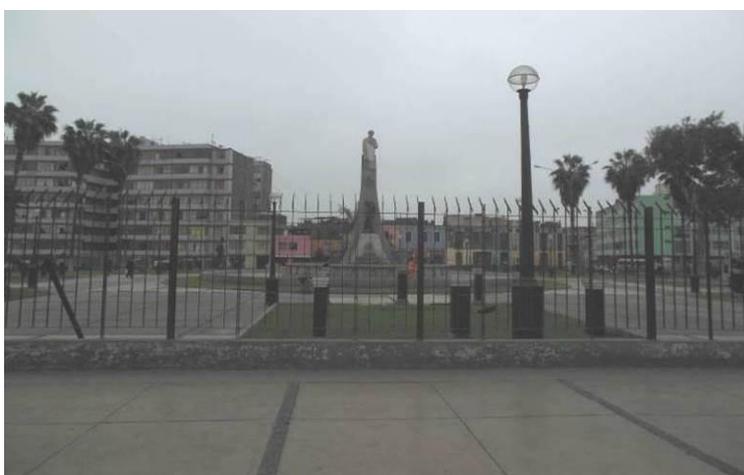
Foto 21. Parque de la Historia de la Medicina, en el frontis del hospital, es considerado como área de expansión externa para instalación de hospital de campaña en caso de daño extremo en las instalaciones del nosocomio.

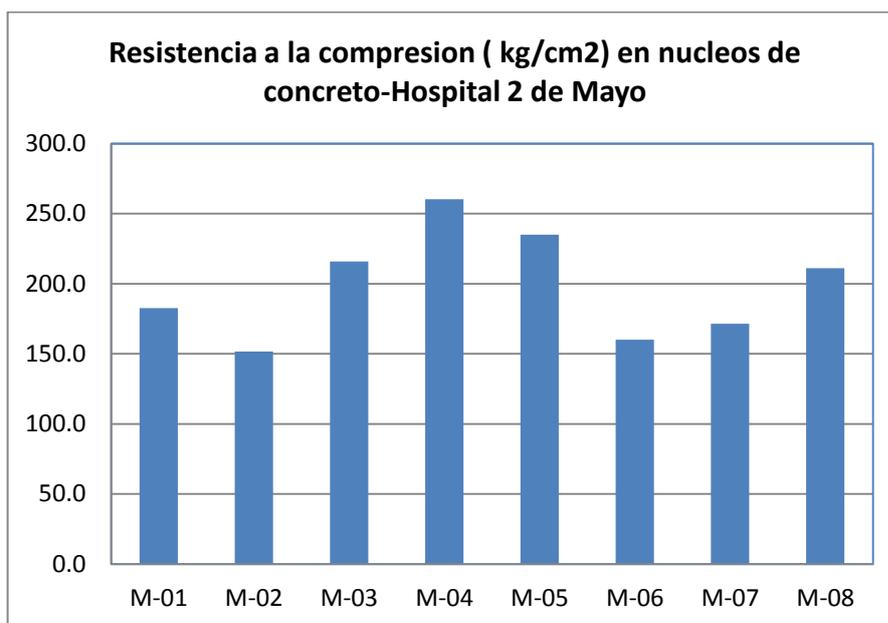
Figura 7. Resistencia a la compresión de núcleos de concreto

Promedio= 198.5

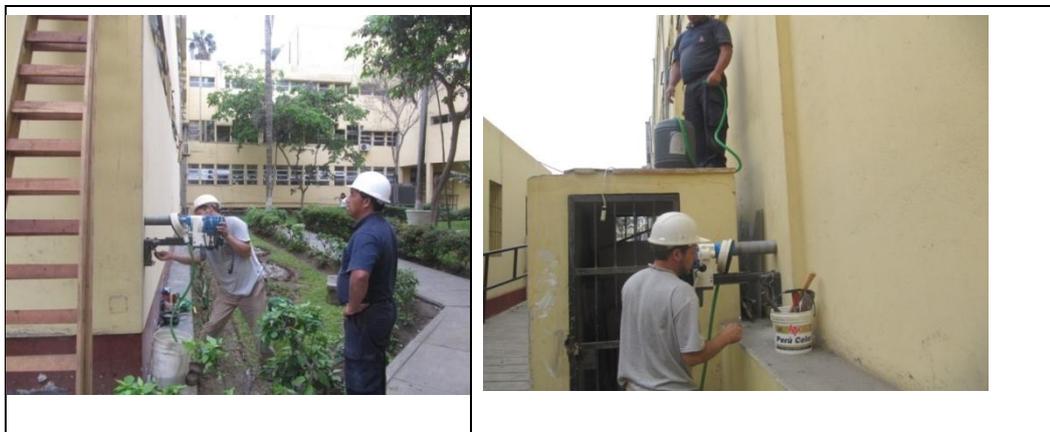
El CISMID destacó un equipo técnico para que realizara la extracción de muestras de concreto. Se realizó la extracción de diez muestras de concreto endurecido en elementos estructurales. Ver Foto 23

Foto 23. Extracción de núcleos de concreto

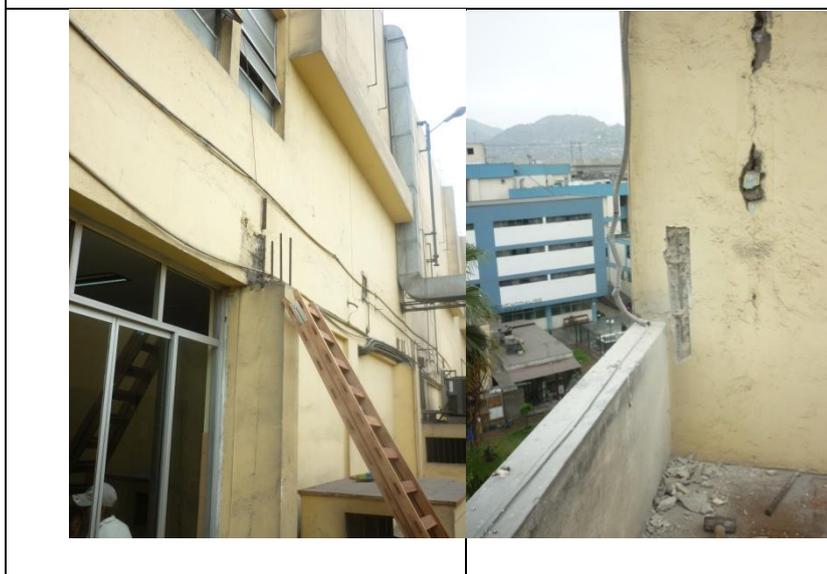
Se han extraído muestras de acero de refuerzo de elementos estructurales de los edificios considerados críticos. Se localizó los ejes del acero usando el equipo de detección de acero PROFOMETER y luego se realizó el picado del concreto de recubrimiento para descubrir el acero y retirar una muestra (M-02) y en otros casos se tomó barras expuestas (M-01 y M-03). Luego se reemplazó el acero y se hizo el resane de la zona intervenida. Ver Foto 24.

Foto 24. Corte en barras expuestas de acero y picado.

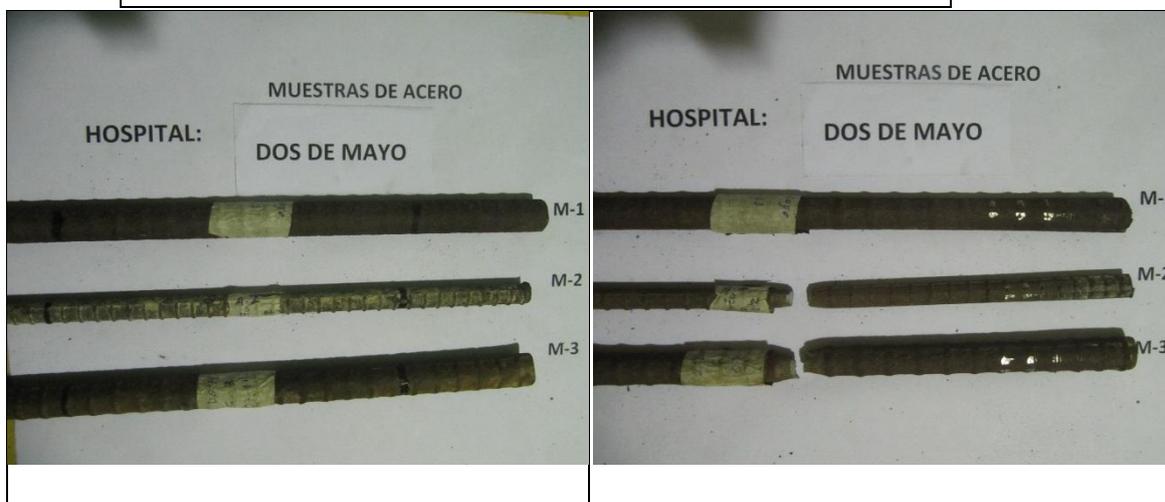
Foto 25. Muestras de acero, antes y después del ensayo de tracción.

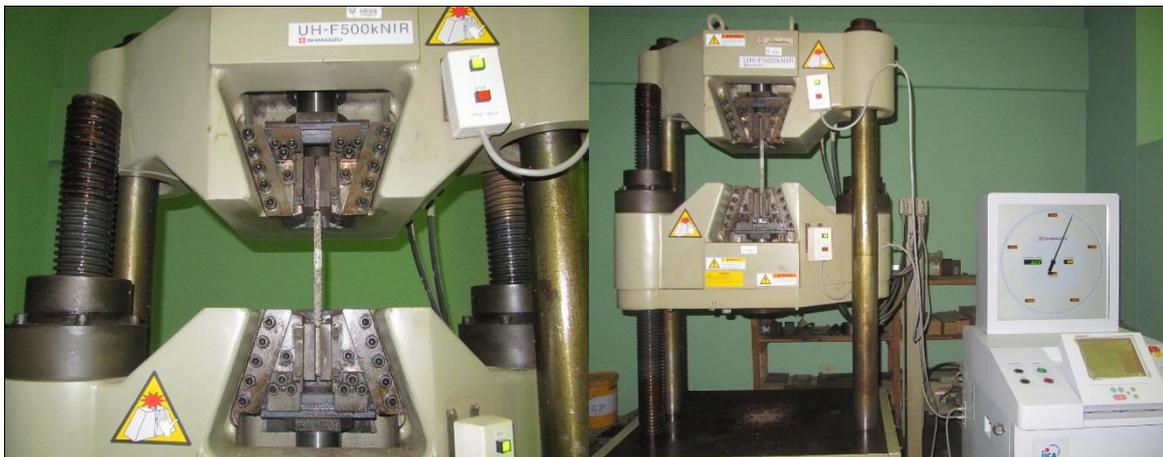
Foto 26 Ensayo de tracción de muestras de acero

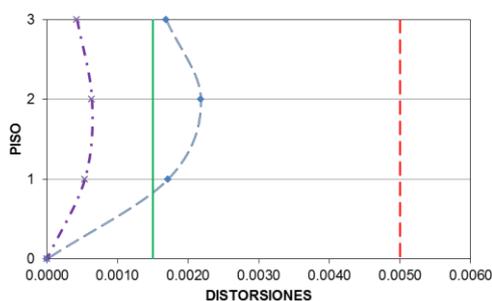
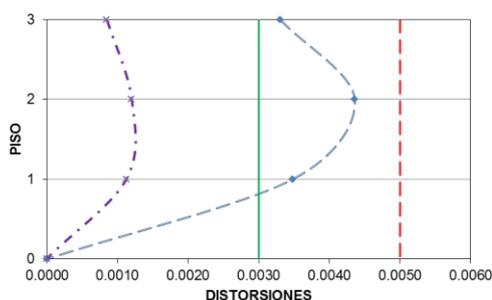
Figura 17. Distorsiones para sismo moderado y severo del Bloque A

Figura 23 se muestran las distorsiones para un sismo moderado y un sismo severo. En estas figuras se comparan las distorsiones inelásticas

obtenidas del análisis con un límite de protección del contenido (1.5/1000 para sismo moderado y 3/1000 para sismo severo), y el límite permisible de acuerdo con la norma técnica E.030.

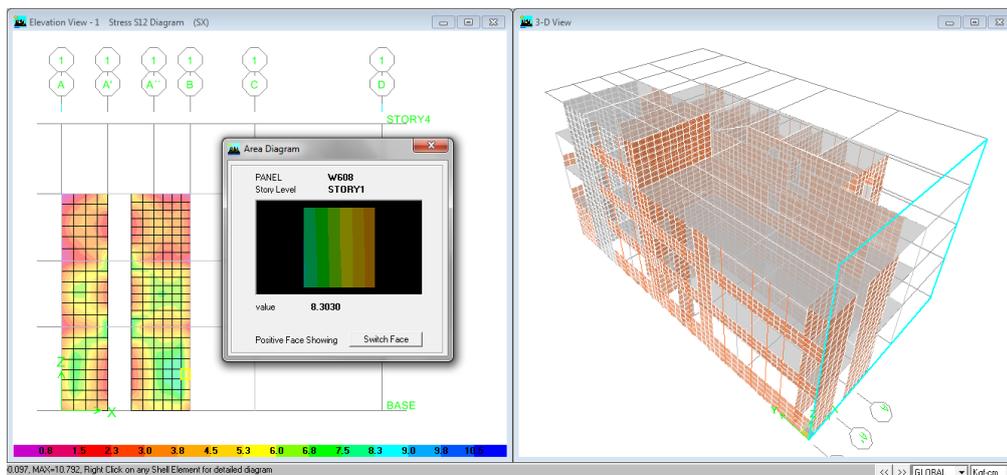
Figura 24. Esfuerzos cortantes (kg/cm^2) en los muros de albañilería en dirección X del Bloque A

Empleando la norma E.070 se estimó que el esfuerzo cortante resistente en la albañilería en el primer nivel en promedio es aproximadamente igual varía de 2.0 kgf/cm² a 3.5 kgf/cm², dependiendo del tipo de mampostería (artesanal o industrial). De la comparación con los valores mostrados en las figuras indicadas, se observa que para el sismo severo se presentarán algunas fallas en los muros de albañilería.

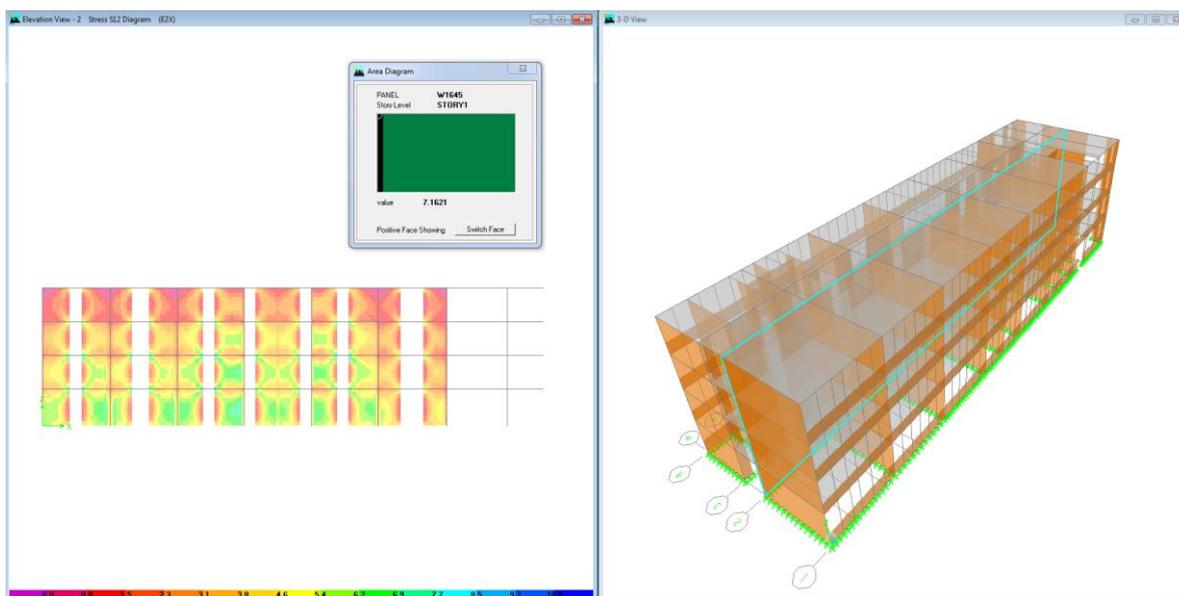
Figura 34. Esfuerzos cortantes (kg/cm^2) en los muros de albañilería en dirección X del Bloque H

En las figuras se puede observar que en la mayoría de los muros de albañilería los esfuerzos cortantes producidos por el sismo severo superan el límite estimado según la norma técnica E.070. Esto significa que estos muros serían gravemente afectados durante un sismo severo, a excepción del bloque E-1. Se observa también en el análisis, que las edificaciones sufrirían el efecto de columna corta, y en algunos casos como el Bloque A, B, C, H e I, los muros del pasillo serían gravemente afectados.

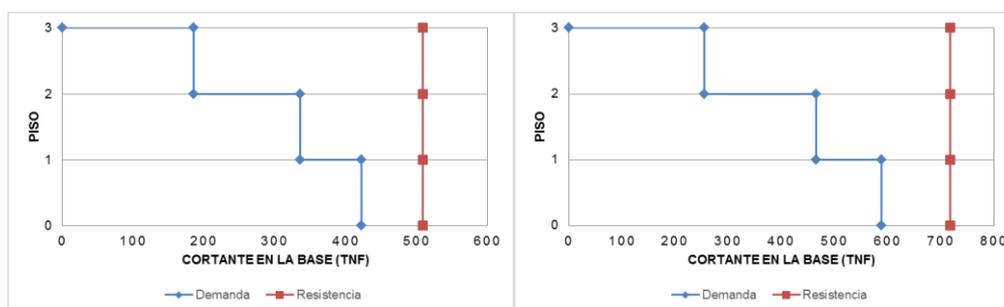
Figura 38. Comparación entre los cortantes en la base en el Bloque A

En la Figura 38 a la Figura 44 se compara las fuerzas cortantes de cada entrepiso con la resistencia del primer piso. Se observa que la capacidad en la mayoría de las edificaciones es menor a la demanda esperada para un sismo severo, lo cual verifica los resultados de los esfuerzos cortantes en los muros de albañilería. Esto se debe principalmente a los muros de albañilería que se encuentran cerrando vanos de pórticos de concreto armado.

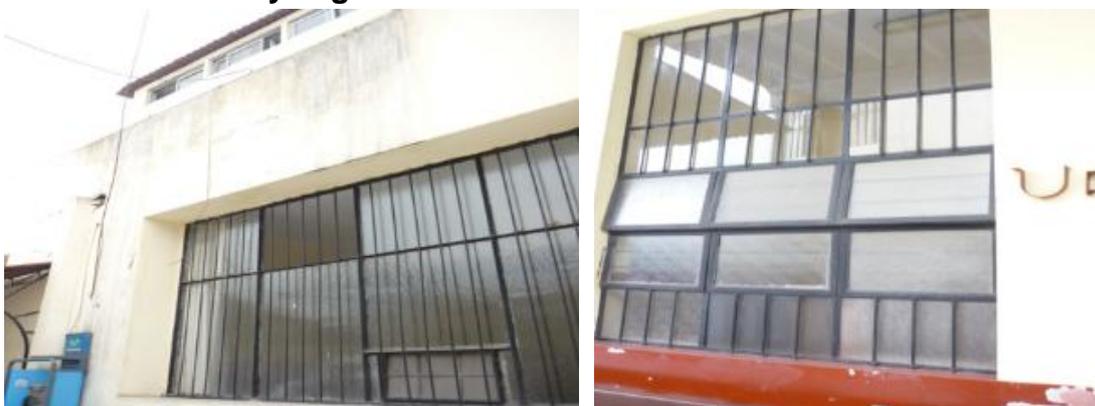
Foto 28: La presencia de grandes vanos y ventanales asegurados con estructura metálica sin embargo las ventanas son de vidrio crudo representando esto un peligro.

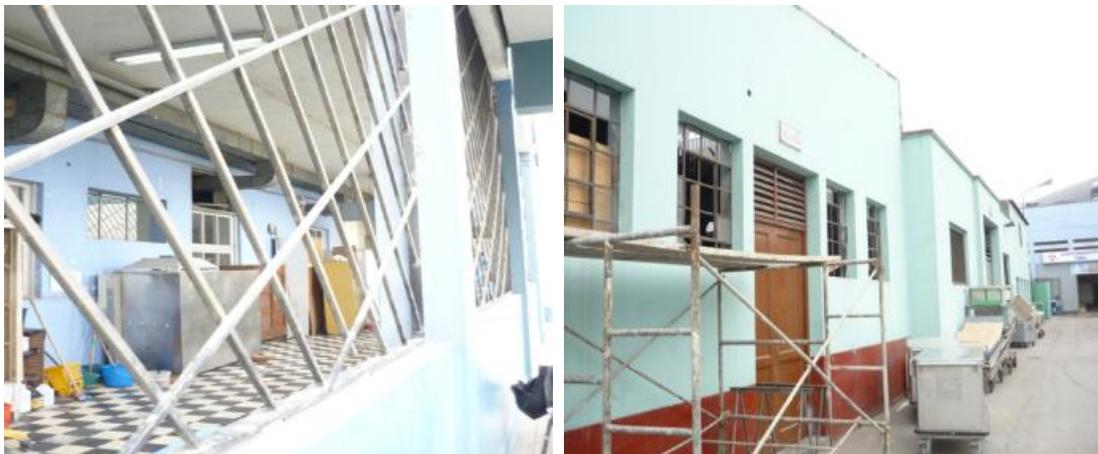
Foto 29: Los elementos de cierre como los muros de ladrillo tarrajado, se encuentran en regular estado de conservación.

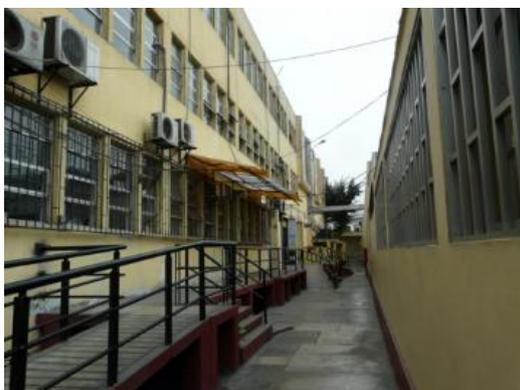
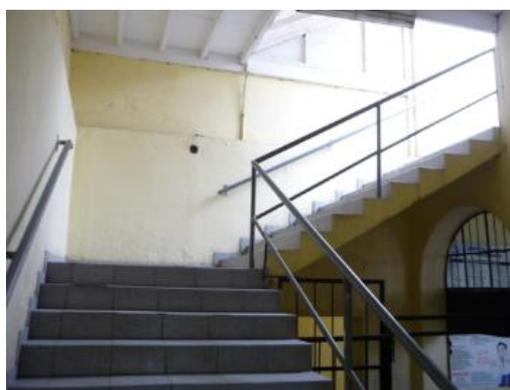
Foto 31: En general, los parapetos, barandas y pasamanos en escaleras se encuentran en condiciones de operatividad.

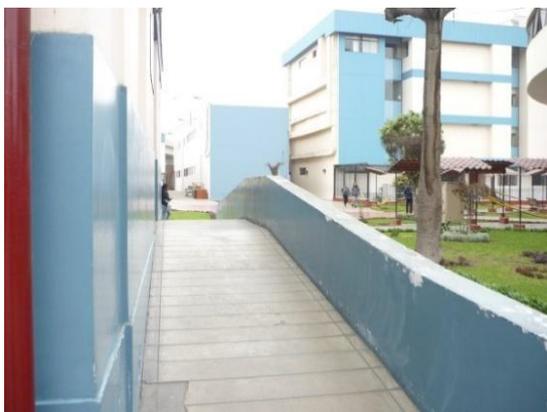
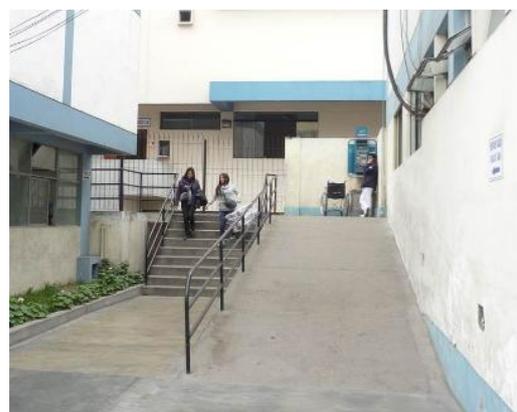
Foto 33: Izquierda. Acceso al pabellón Santa Rosa a través de rampa para las personas discapacitadas, no cuenta con baranda y el piso se encuentra en mal estado. Derecha. Rampa exterior de Emergencia excede la pendiente requerida para discapacitados dificultando el acceso y representando un peligro.

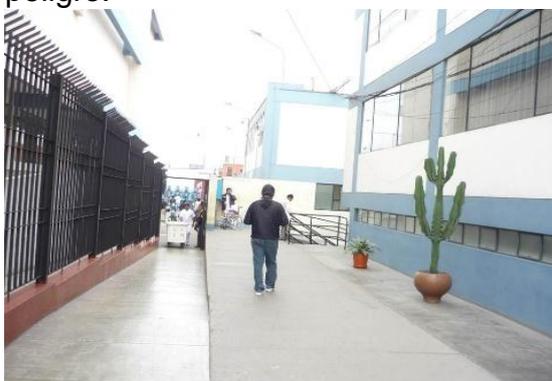
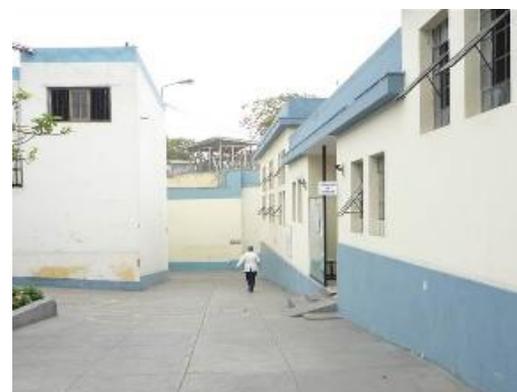
Foto 34: En general el hospital se encuentra desniveles y los accesos son a través de rampas, algunos con acabados que favorecen al deslizamiento (cemento pulido) y otros con pendientes muy pronunciadas, no de acuerdo con la normativa existente.

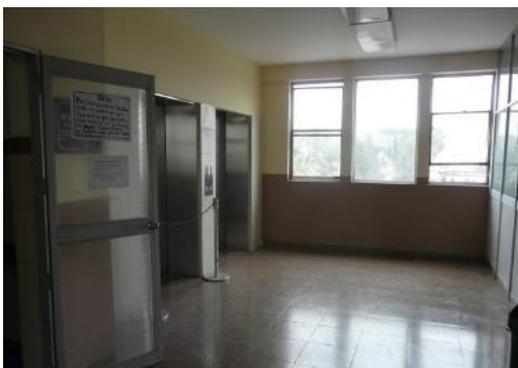
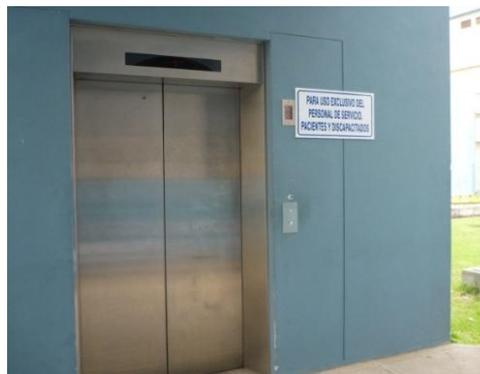
Foto 35: Existe ascensores y elevadores nuevos y antiguos, con condiciones de capacidad y espacio para el acceso de personas con discapacidad.

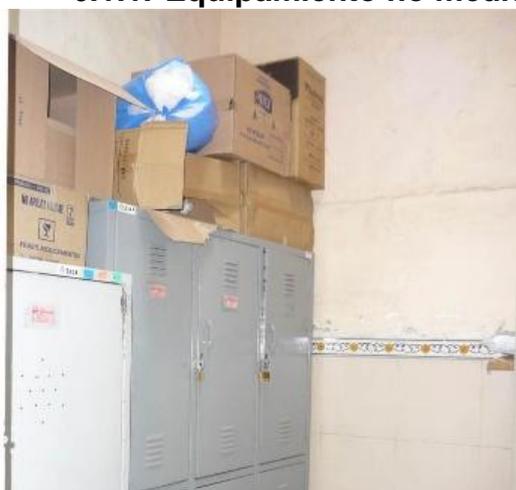
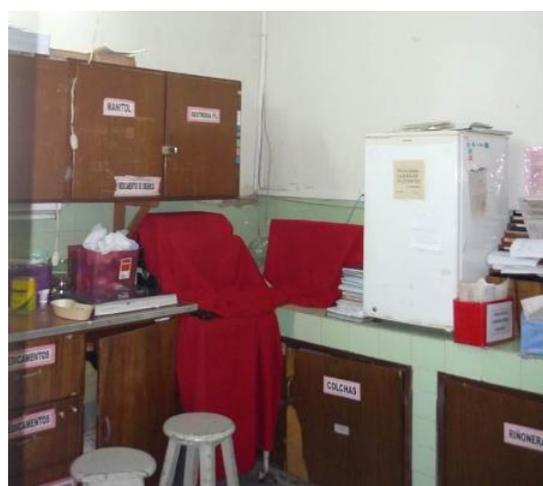
Foto 36: Armario y estanterías no se encuentran fijados apropiadamente a pared, piso o techo con anclajes o algún tipo de freno, tienden al volcamiento. Otro factor, es el desplazamiento de los contenidos ante movimientos sísmicos.

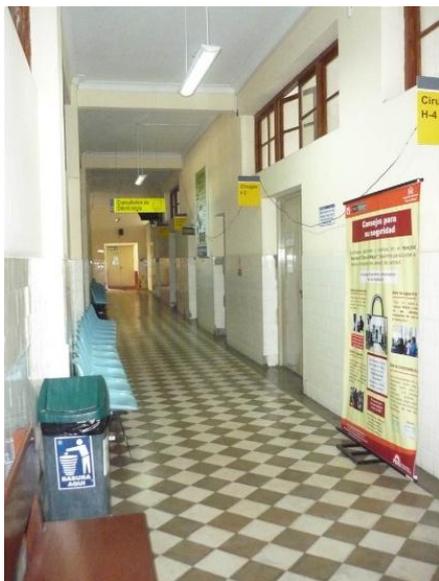
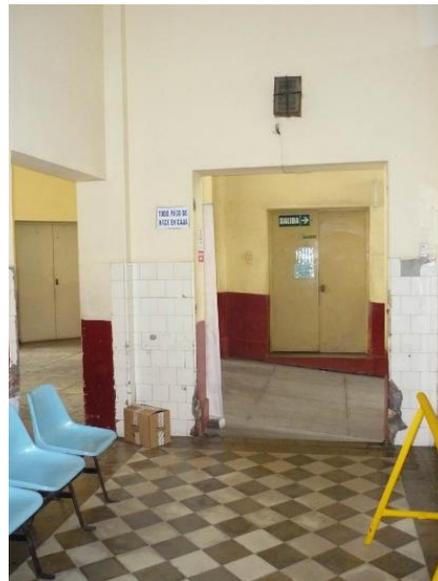
Foto 37:En los corredores y espera, los asientos no están fijados al piso, además las conexiones de electricidad están expuestas. Los corredores se reducen por el mobiliario existente.

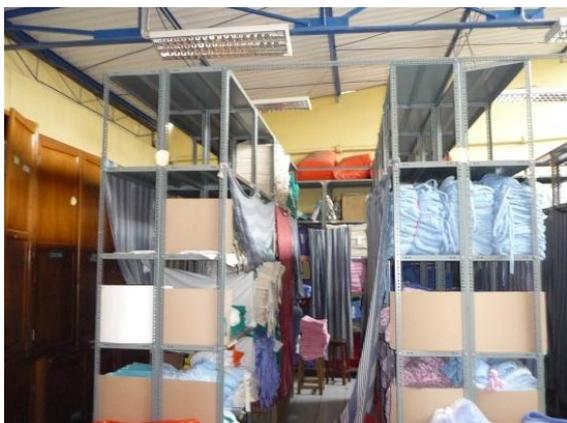
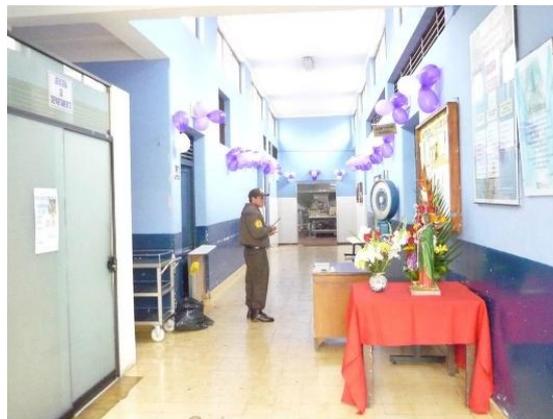
Foto 38:En lavandería las estanterías no están aseguradas, y tienden al volcamiento. En nutrición los corredores están obstaculizados por mobiliarios interrumpiendo la libre circulación.

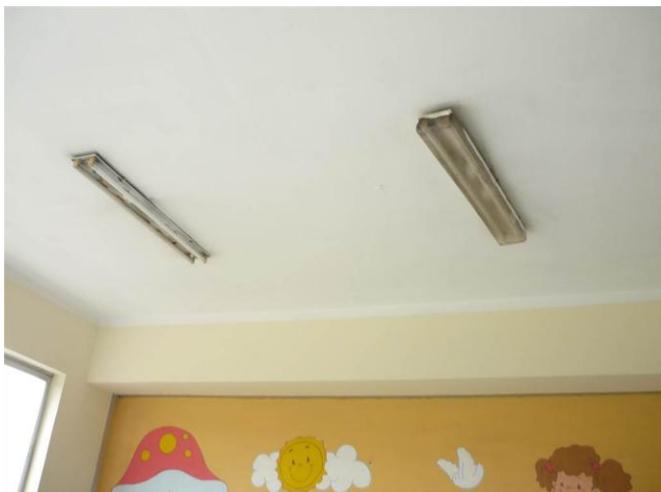
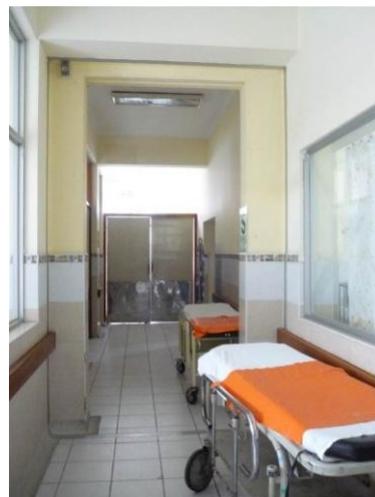
Foto 39: En pediatría las luminarias no están aseguradas y los corredores se encuentran obstaculizadas interrumpiendo el paso.

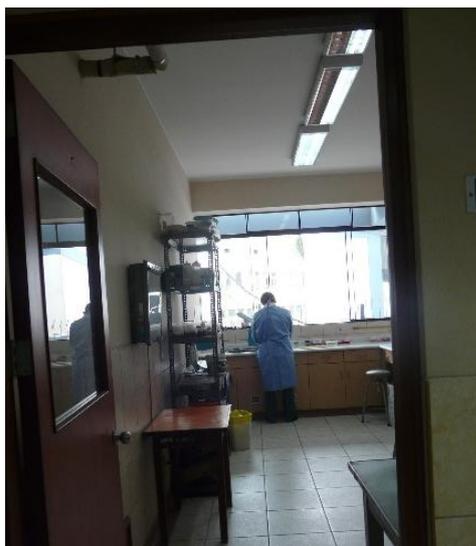
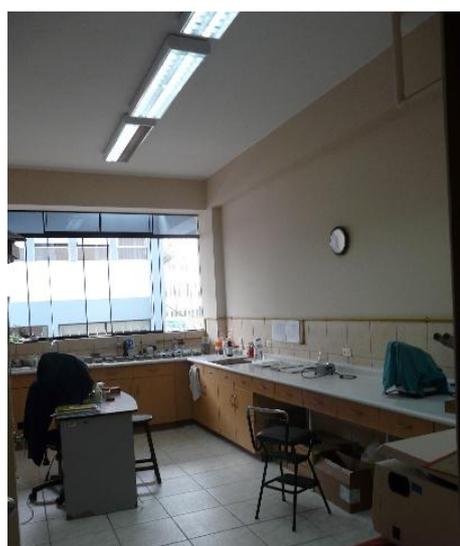
Foto 40: En laboratorios los muebles y estanterías no están fijadas, estos tienden al volcamiento en casos eventuales. Por otro la do equipos colocados en mesa corren riesgo de desplazamiento.

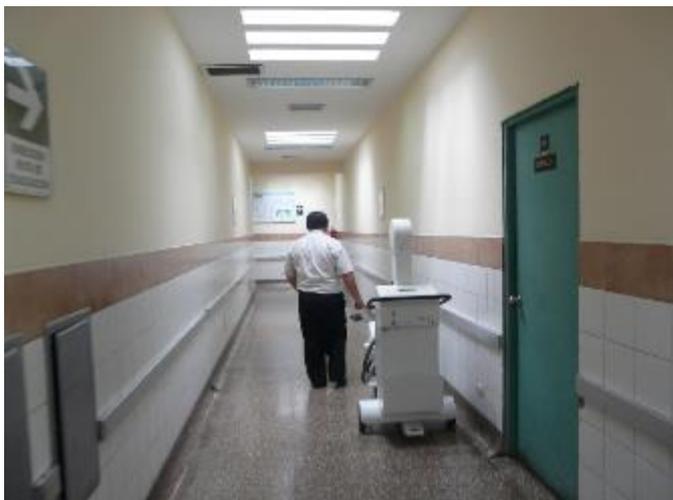
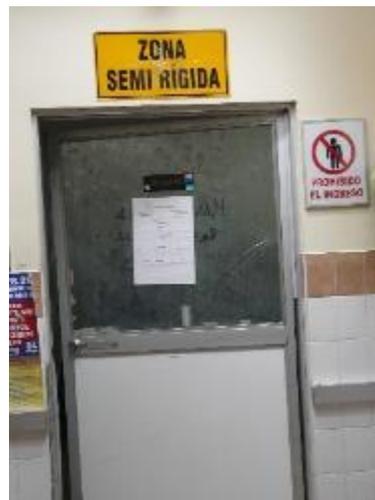
Foto 41: Algunos pasadizos de emergencia se encuentra obstruidas por equipos y algunas puertas se encuentra en mala condición, presenta rajadura, los vidrios no son de seguridad no cumplen normativa.

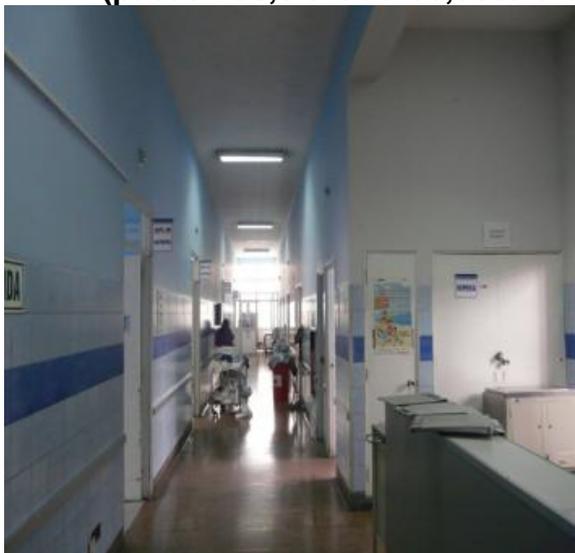
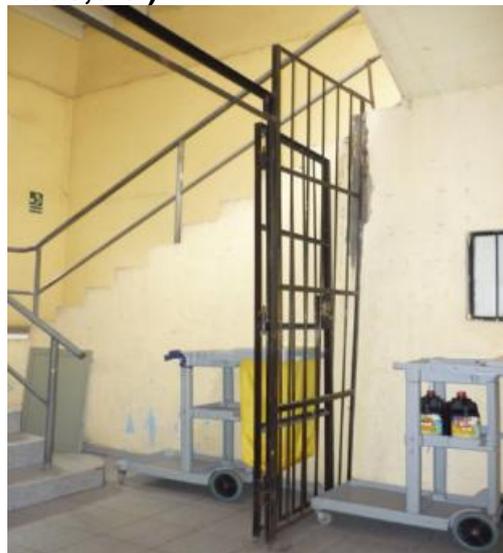
Foto 42: En ambientes y corredores internos presencia de mobiliario o equipamiento ubicado en la circulación obstruyendo el paso y salidas,dificultando la evacuación.

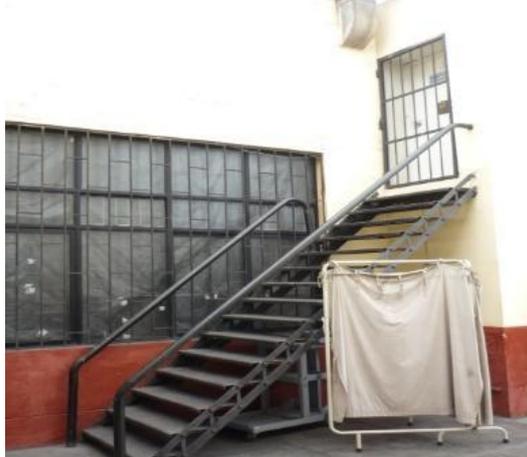
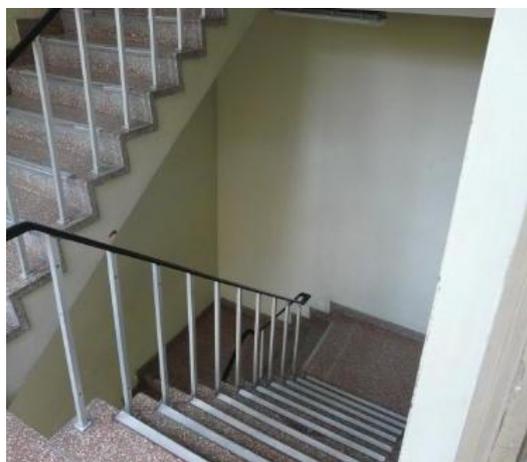
Foto 43: Se ha identificado escaleras en regular estado de conservación, operatividad y seguridad, sin embargo en algunos casos no cumplen con el ancho mínimo requerido, como las escaleras de hospitalización, para una situación de evacuación, además se evidencia que algunas escaleras fueron ubicadas improvisadamente y no brindan adecuadas condiciones de seguridad ante un siniestro.

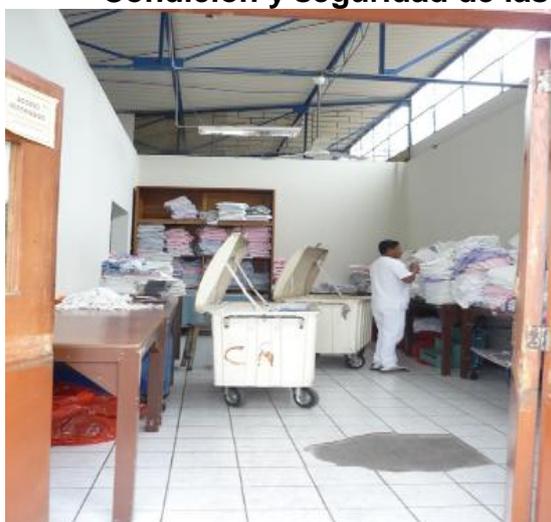
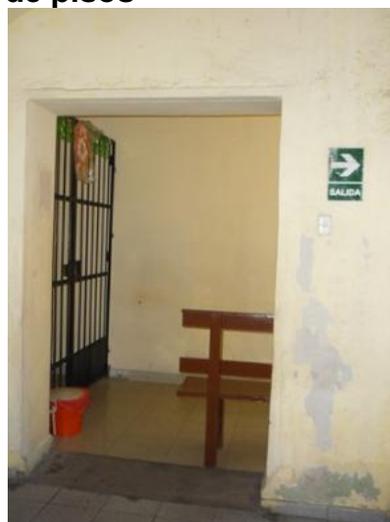
Foto 44: Los de pisos se encuentran en regular condición, sin embargo también hay zonas en donde el estado de los pisos es pésimo al presentar desprendimiento, fisuras o desgaste y evidencia de remodelaciones

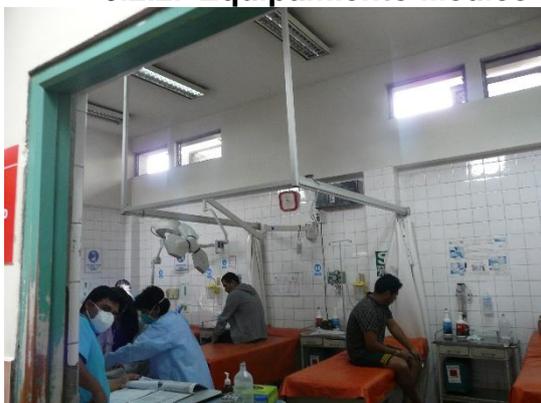
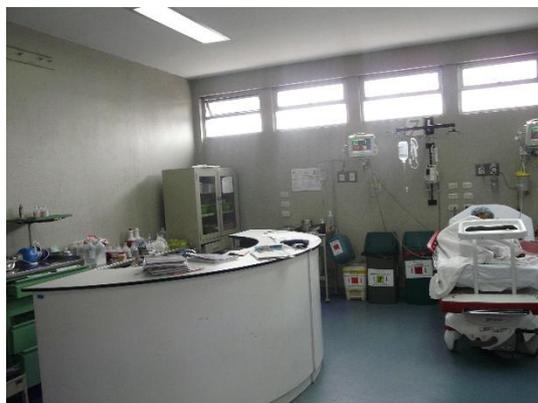
Foto 45:Emergencia. Izquierda: el material médico solamente colocado sobre el mueble y no sujeto para evitar su desplazamiento. Derecha: las conexiones y cables no están debidamente canalizados, existe mobiliario que no están fijados adecuadamente

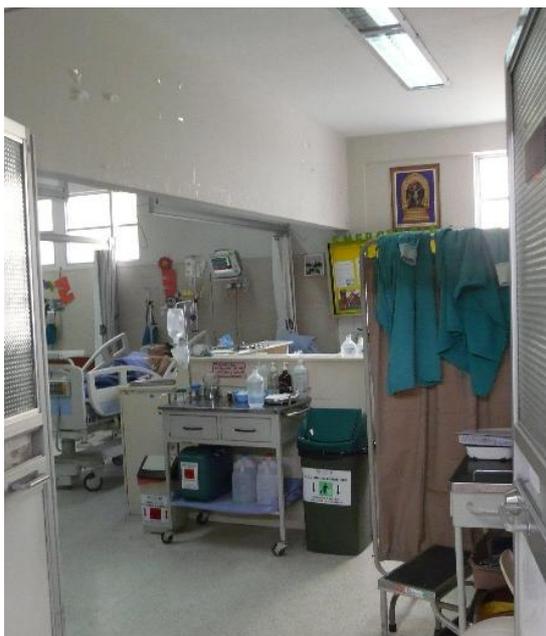
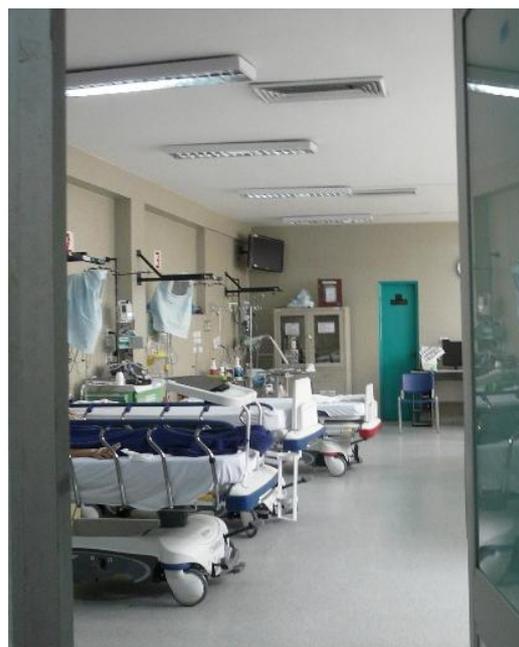
Foto 46:En recuperación post-anestésica (izquierda) y trauma shock (derecha) Los equipos se fijan a la pared, pero se aprecian equipos sobre el mueble con riesgo a que se caigan, asimismo reducen áreas de circulación y accesos.

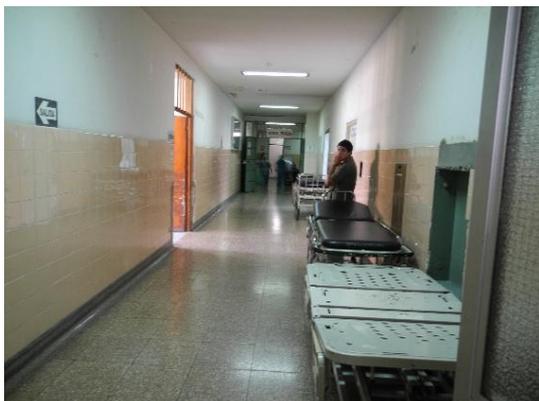
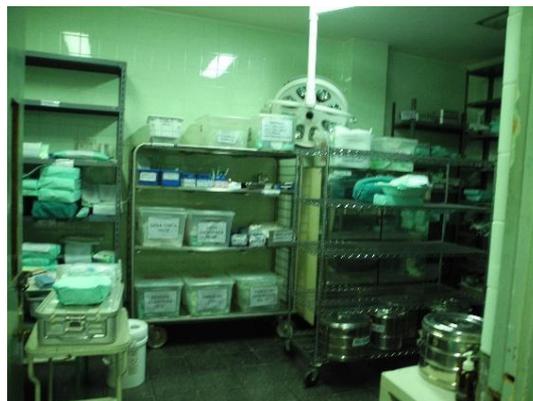
Foto 47: En centro quirúrgico. Izquierda: las camillas reducen el ancho de los corredores e interrumpen la circulación. Derecha: Las estanterías no están fijadas a pared, piso o techo, tienden al volcamiento en casos eventuales. Otro factor, es el desplazamiento de los materiales médicos por no estar asegurados.

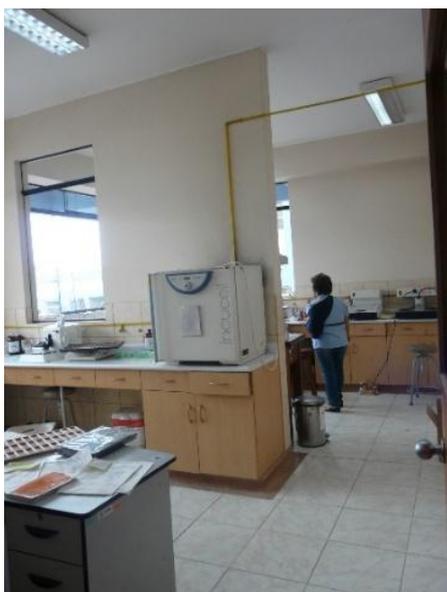
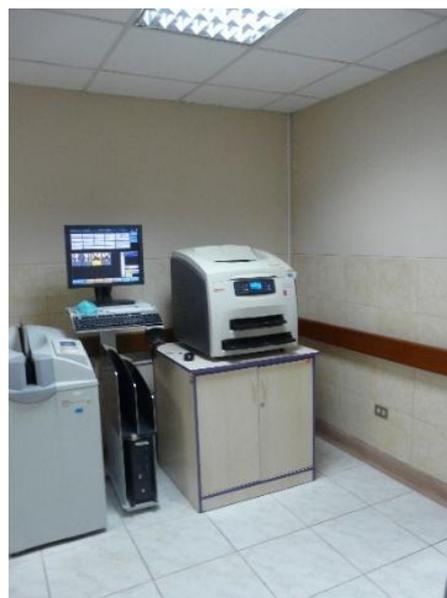
Foto 48: En Laboratorio patología algunos equipos están colocados sobre el mueble, sin fijación, con riesgo a caída.

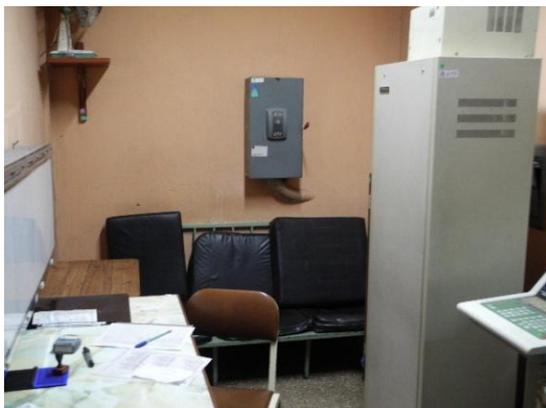
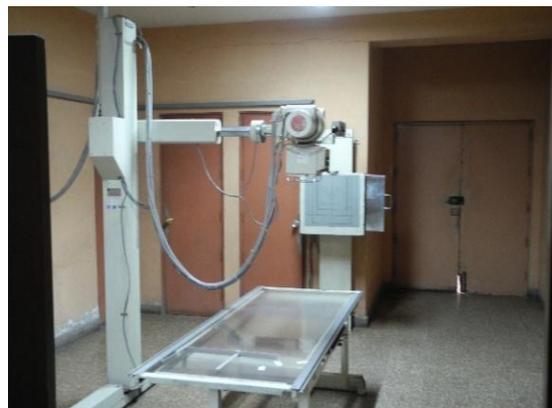
Foto 49:En Diagnóstico por Imágenes los equipos no están debidamente anclados, mobiliario no asegurado debidamente, existes equipos no médicos colocados que pueden desplazarse y caer.

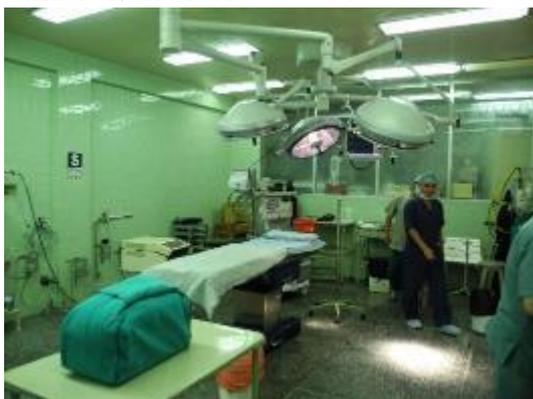
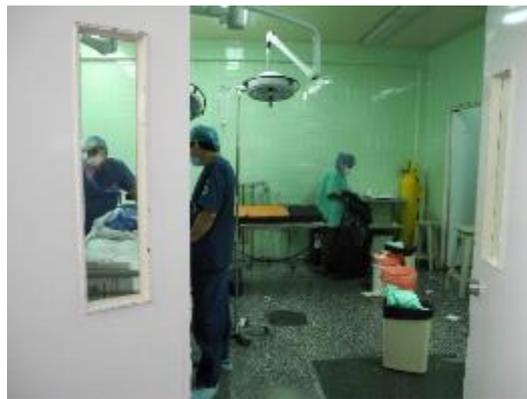
Foto 50:En la Sala de Operaciones con mobiliario y Equipos rodables en regular estado, los cables de equipos no están debidamente canalizados. Cialitica sujetado en techo, se debe verificar sujeción.

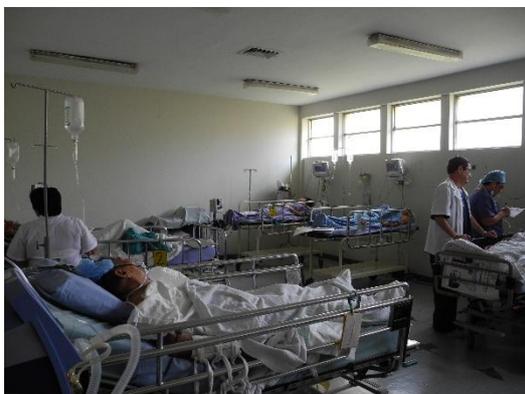
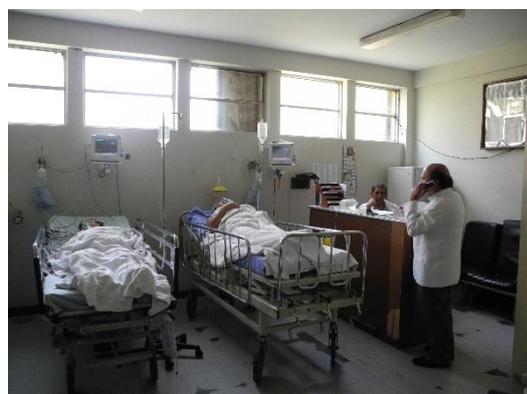
Foto 51:Los monitores se encuentran anclados a la pared, , pero se observa problemas en la canalización de los cables. Sin embargo las ventanas no cuentan con vidrios de seguridad.

- Considerar la protección de los vidrios con láminas de seguridad o cambio a vidrios templados ó laminados en las áreas de circulación, escaleras y rutas de evacuación.
