ESTUDIO DE VULNERABILIDAD SÍSMICA: ESTRUCTURAL, NO ESTRUCTURAL Y FUNCIONAL DEL HOSPITAL NACIONAL DOS DE MAYO, EL CERCADO DE LIMA

INFORME TÉCNICO FINAL

ESTUDIOS DE VULNERABILIDAD SÍSMICA: ESTRUCTURAL,
NO ESTRUCTURAL Y FUNCIONAL EN CATORCE (14)
ESTABLECIMIENTOS DE SALUD DE LA PROVINCIA DE LIMA
HOSPITAL NACIONAL DOS DE MAYO, EL CERCADO DE LIMA

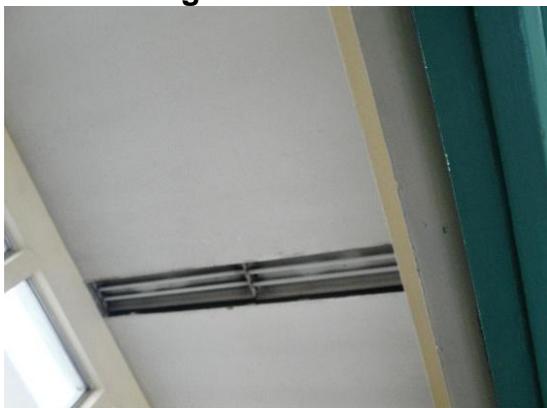
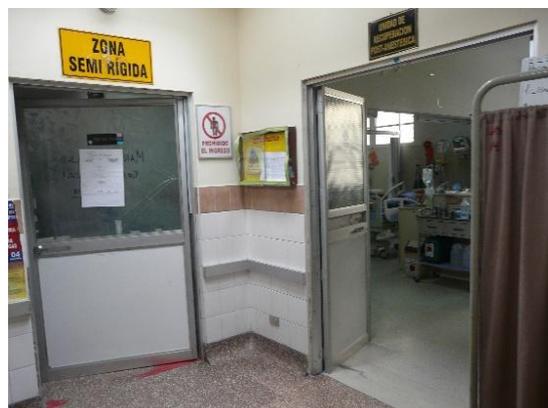
Foto 52: En algunos ambientes las luminarias no están protegidas, exponiéndose a que se puedan desprender ante un movimiento. Algunas puertas se encuentran en mal estado, presentan rajaduras, no cuentan con cristales de seguridad.

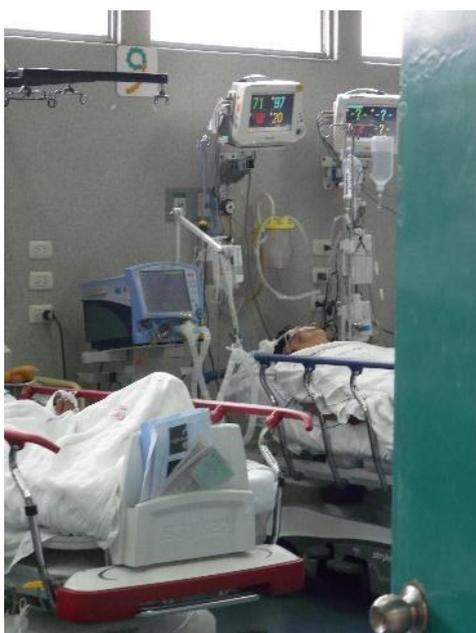
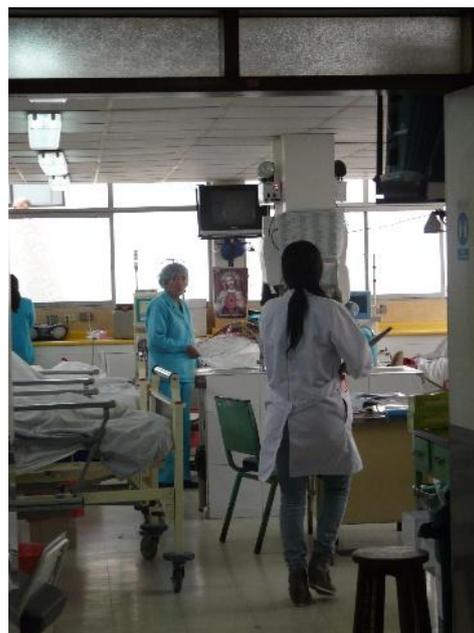
Foto 53: Izquierda, en Emergencia Mobiliario y Equipos rodables en regular estado, Derecha en Hemodiálisis espacios y corredores reducidos por ocupación d equipos y mobiliario.

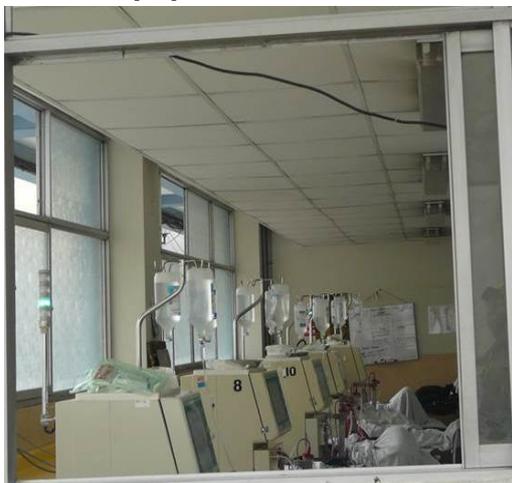
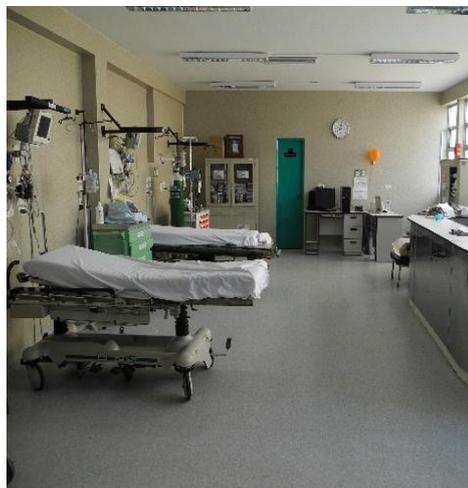
Foto 54:En Hemodiálisis (izquierda) y Emergencia (derecha) los equipos se encuentran anclados a las bases y techos. Asimismo, los monitores se encuentran sujetos a las bases que se empotran contra la pared.

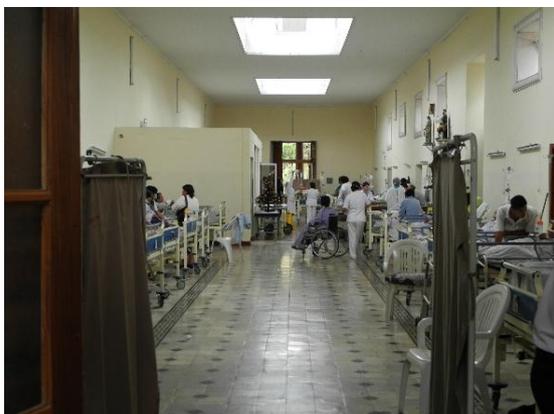
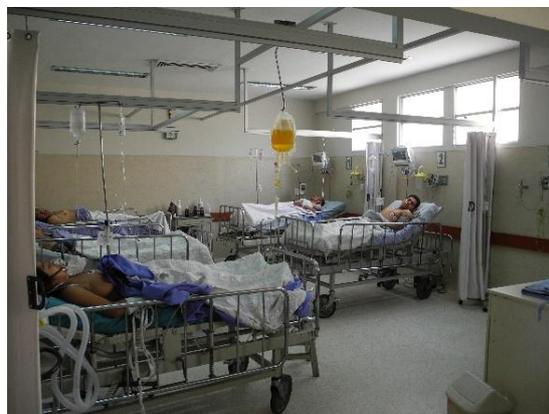
Foto 55:En Hospitalización (Izquierda) equipos rodantes, como camillas en regular estado, y Emergencia (Derecha) los equipos rodantes cuentan con un sistema de frenos asegurados para evitar su desplazamiento ante cualquier eventualidad y evitar riesgos.

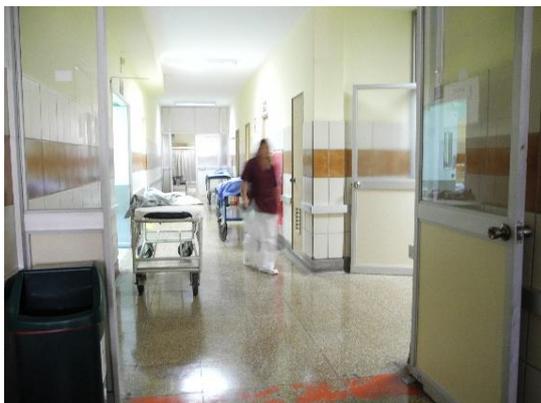
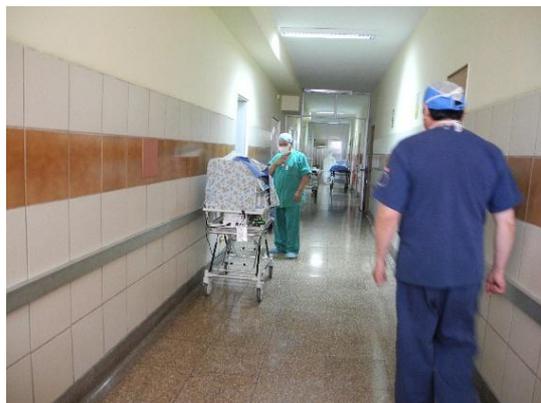
Foto 56:En Gineco-obstetricia los equipos rodantes (camillas) obstruyen la circulación, reduciendo el ancho de los corredores, vidrios no son de seguridad

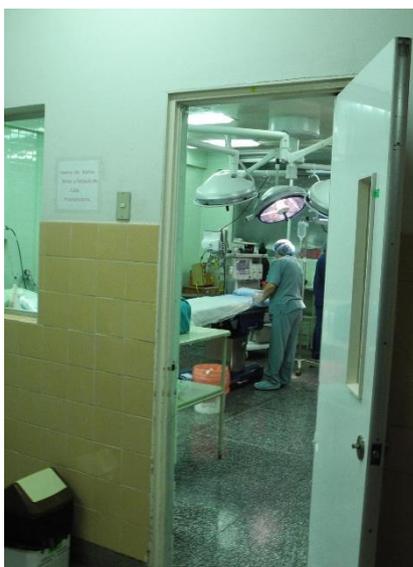
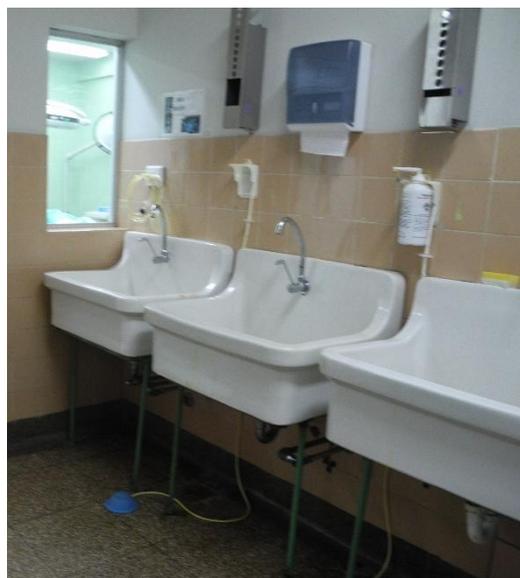
Foto 57:Los equipos médicos se encuentran fijados al techo, se debe verificar sujeción en techo por la carga puntual de este equipo.

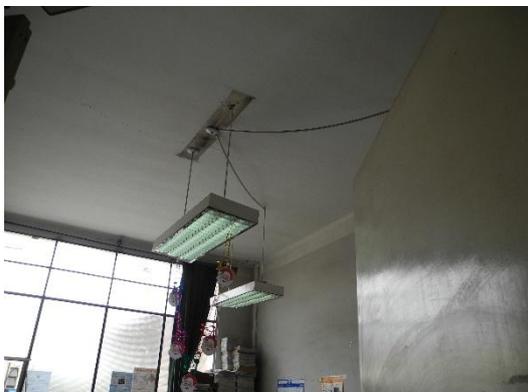
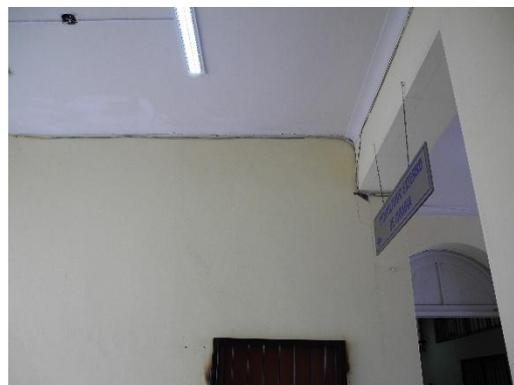
Foto 58:En la zona de consultorios se observa luminarias suspendidas de los techos además como señalética suspendida en los techos de los corredores, que no cuentan con pantallas de seguridad o cintillos para evitar caídas.

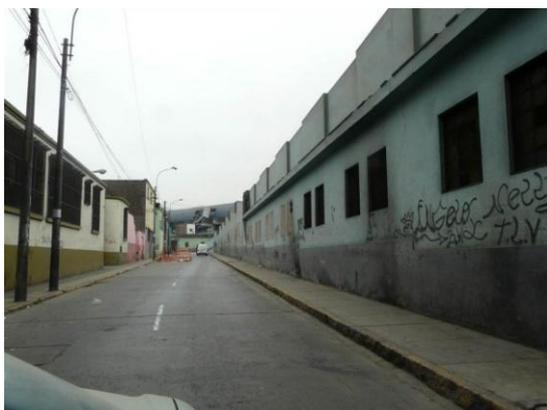
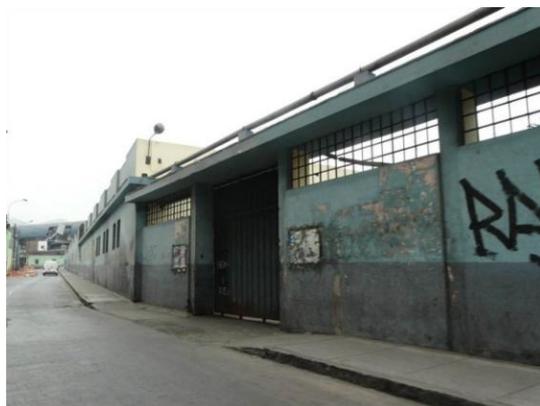
Foto 60:Jr. Puno. Se accede a Servicios Generales. Vía reducida con edificaciones que puedes verse afectadas y en casos de sismos e impedir acceso al hospital.

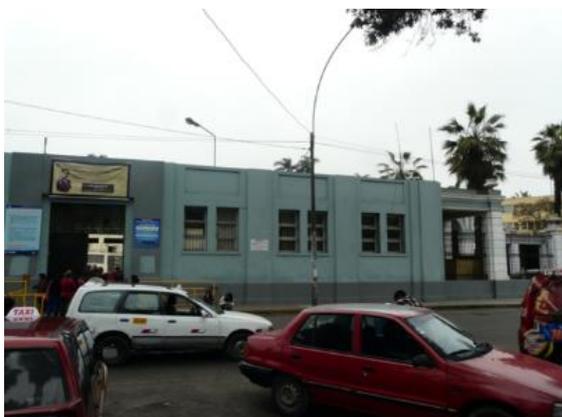
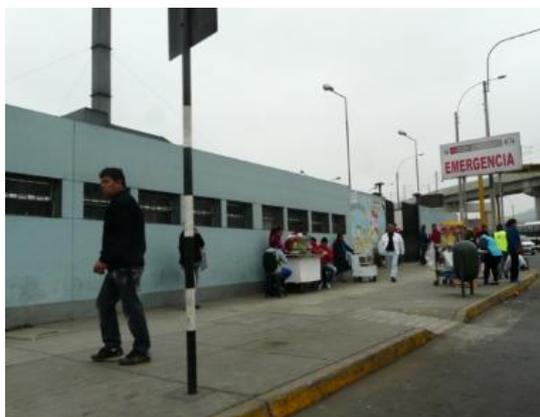
Foto 61: El estado de las vías de acceso al hospital es buena, cuenta la presencia de una vía arterial importante ubicada a un lado del hospital, además de la presencia cercada de la estación del metro de Lima generando un buen acceso, además de contar con la señalización y mobiliario urbano correspondiente; sin embargo existe presencia de comercio ambulante que genera un grado leve de congestión en horas punta.

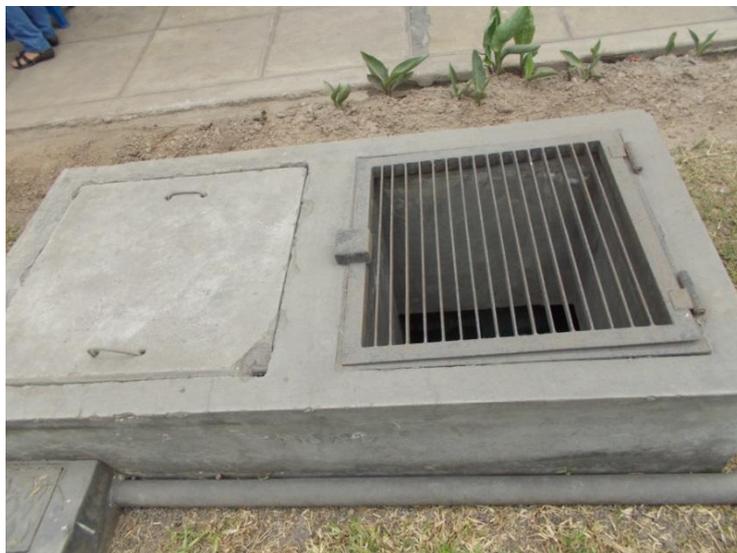
FOTO 2.- Caseta sin tapa hermética sujeta a inundación.

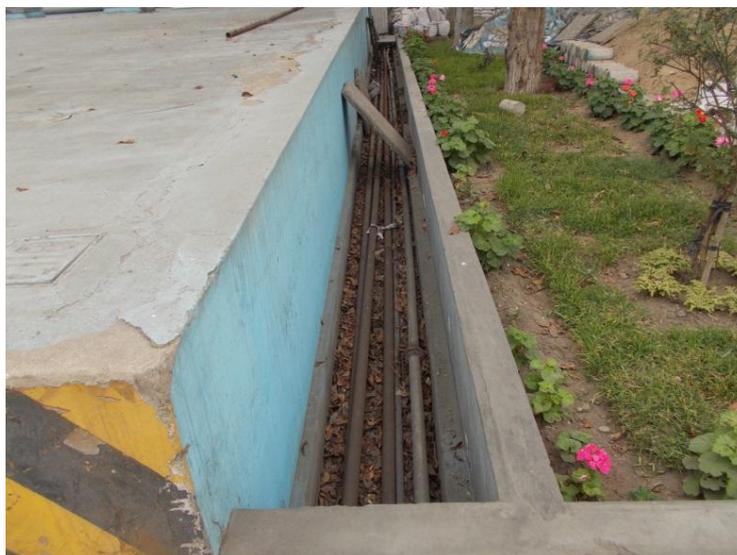
FOTO 3.- Tuberías de FºGº requieren ser reemplazadas por PVC

- 1.- Se requiere cambiar las redes de agua de F⁰G⁰ que se encuentran corroídas por tuberías de PVC.
- 2.- Las tuberías de desagüe de C.S en el sector de emergencia que se encuentran corroídas se deben eliminar y reemplazarlas por tuberías de PVC
- 3.- En las salas de máquinas se debe instalar uniones flexibles en el árbol de descarga de cada una de las líneas de impulsión.
- 4.- Las conexiones de ingreso y salida en el reservorio elevado deberán ser cambiadas y adecuadas con uniones flexibles.
- 5.- Es necesario el incremento de la capacidad de almacenamiento de agua.
- 6.- Proveer bombas de reserva para garantizar el funcionamiento del sistema.

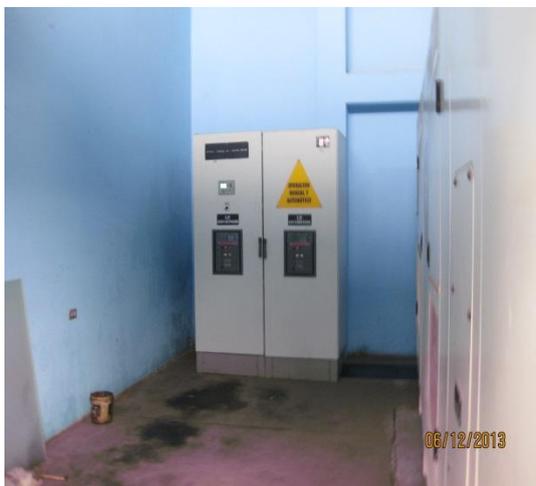
Foto 1. G.E. encapsulado de 750KVA con tablero eléctrico nuevo

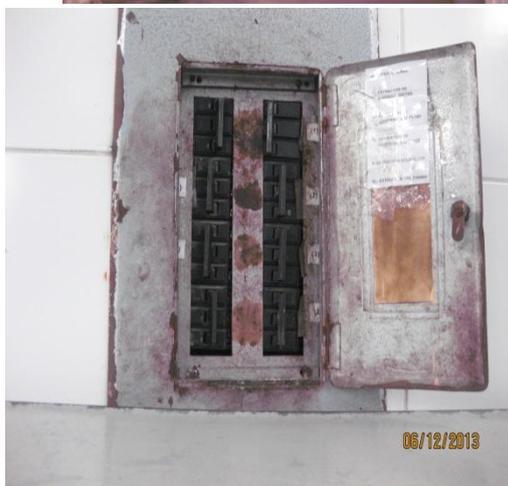
Foto2. Subtablero eléctrico en pésimas condiciones

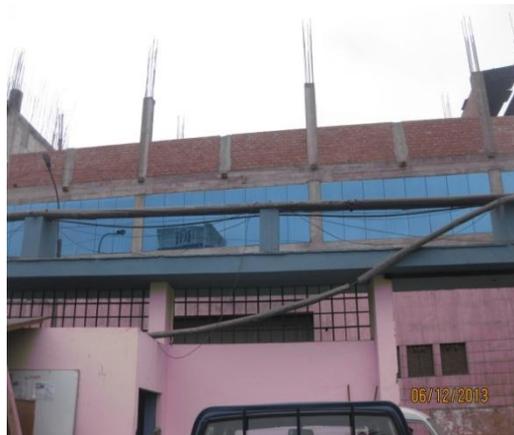
Foto 3. Instalaciones eléctricas en mal estado

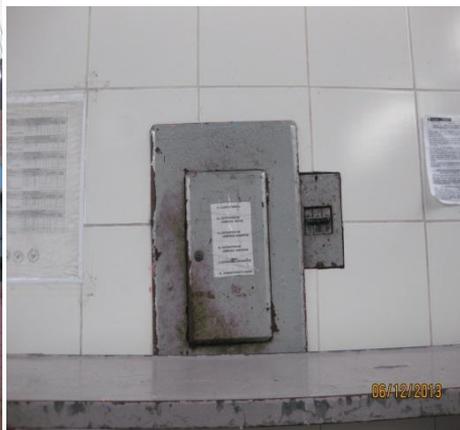
Foto 4. Subtablero en pésimas condiciones eléctrico

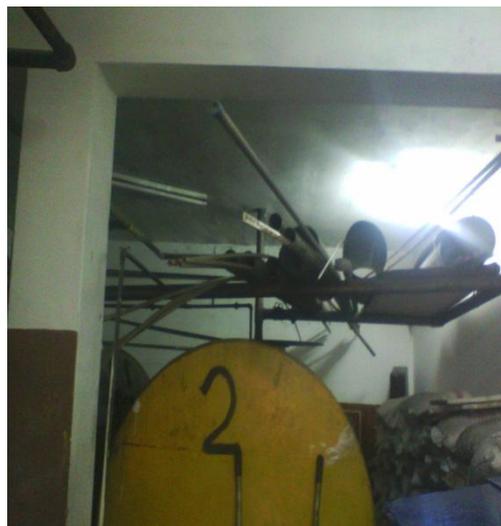
Foto 2. Tuberías, partes en desuso ocupando espacios en área de calderos
