# UNIVERSIDAD NACIONAL DE INGENIERÍA FACULTAD DE INGENIERÍA CIVIL

CENTRO PERUANO-JAPONÉS DE INVESTIGACIONES  
SÍSMICAS Y MITIGACIÓN DE DESASTRES

## RESUMEN EJECUTIVO DE LA EVALUACIÓN DE LA VULNERABILIDAD DE EDIFICACIONES EN EL DISTRITO DE LA MOLINA

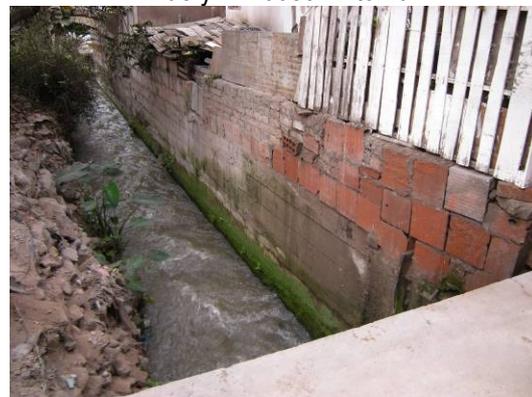
En este sector se ubica el AAHH Matzango, que se desarrolla al lado del canal de regadío, se nota claramente la diferencia en el tipo constructivo, acabado y mantenimiento. En esta hilera de viviendas (las manzanas son lineales) y se ubican al pie de la corriente.

Figura 10. Viviendas al pie del canal de regadío en Matuzango

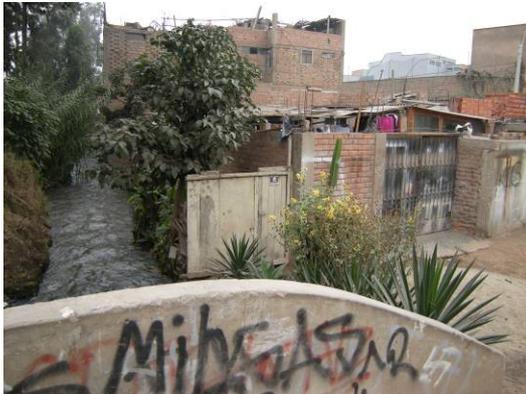
Figura 7. Viviendas no ingenieriles sector de Matuzango

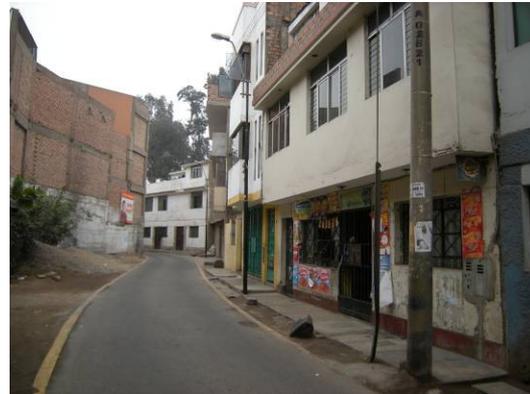
Figura 8. Uso indiscriminado de ladrillo pandereta como portante

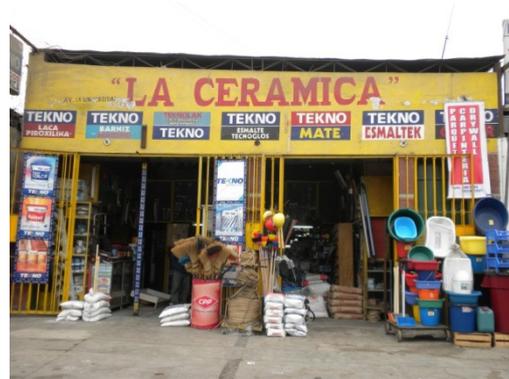
En la Figura 31 se muestra una vivienda de mampostería confinada en buen estado representativa de este sector y en la Figura 32 una edificación de comercio de mampostería informal con diafragma flexible en mal estado.

Figura 32. Comercio de mampostería informal de 01 piso

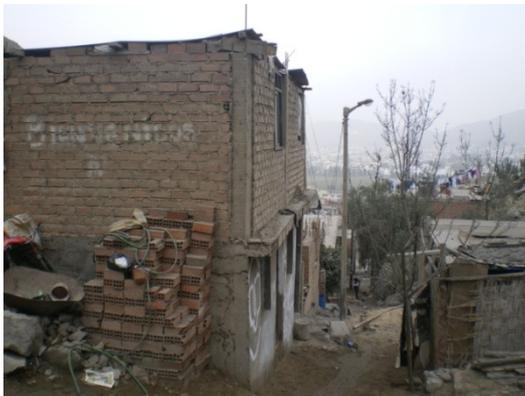
El sector 13 se caracteriza por comprender Asentamientos Humanos en las laderas de los cerros. La edificación más representativa de este sector es la vivienda multifamiliar de albañilería informal de 02 niveles (ver Figura 34 y Figura 35), que presenta un estado de conservación mala y regular.

Figura 34. Vivienda de albañilería informal.

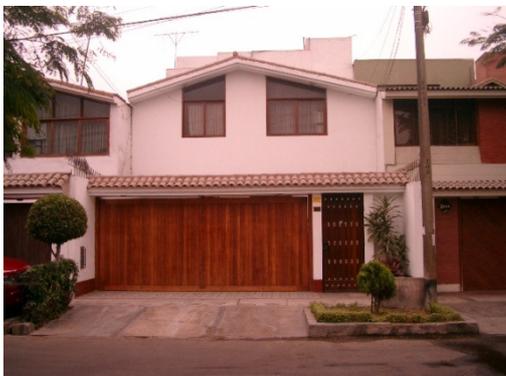
Figura 36. Viviendas de mampostería

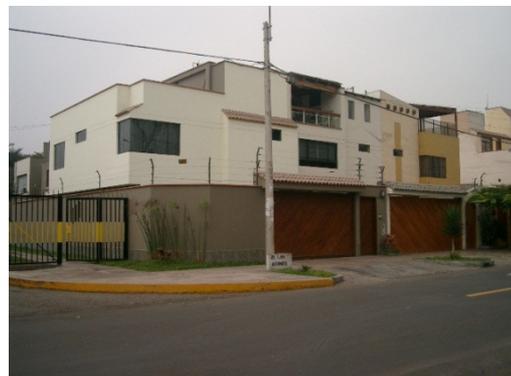
Figura 37. Viviendas de mampostería

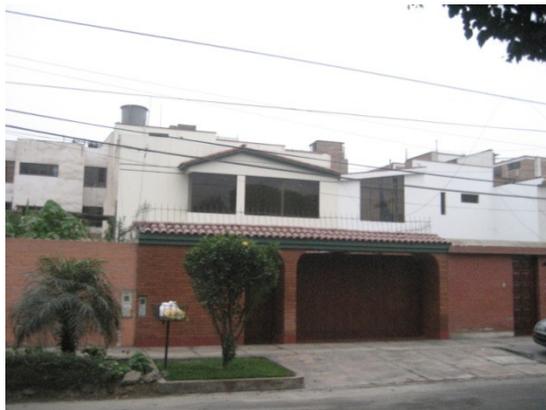
**Figura 38.** Vivienda Unifamiliar de Albañilería.

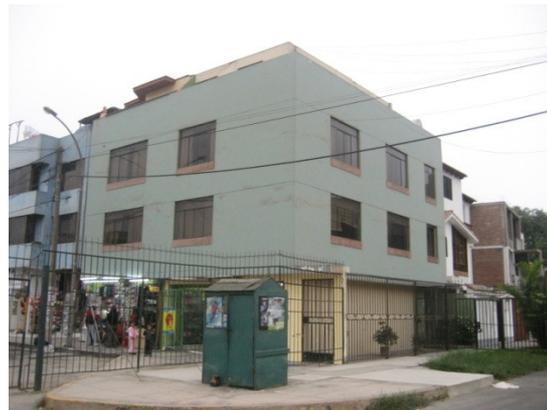
**Figura 39.** Vivienda multifamiliar destinada a comercio en el primer nivel.

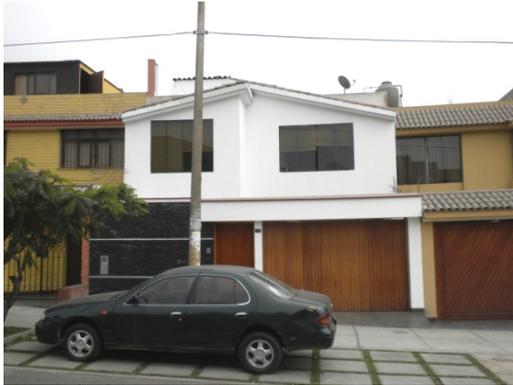
En la Figura 40 se muestra una vivienda de mampostería confinada con diafragma rígido en buen estado y Figura 41 una vivienda multifamiliar de 03 pisos de mampostería confinada en regular estado.

**Figura 40.** Vivienda de mampostería confinada de 2 pisos

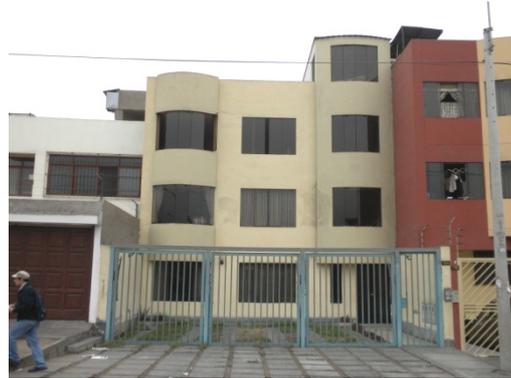
**Figura 41.** Vivienda multifamiliar de mampostería confinada de 3 pisos

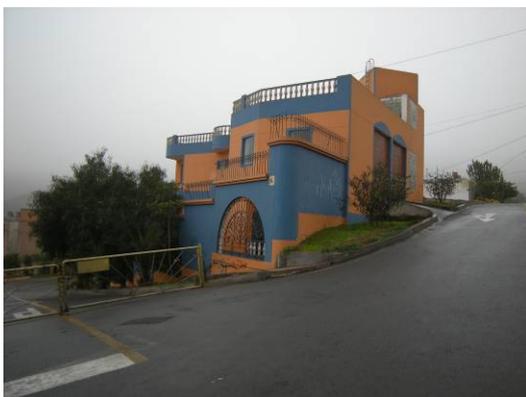
Figura 44. Casa de esquina en calle con desnivel

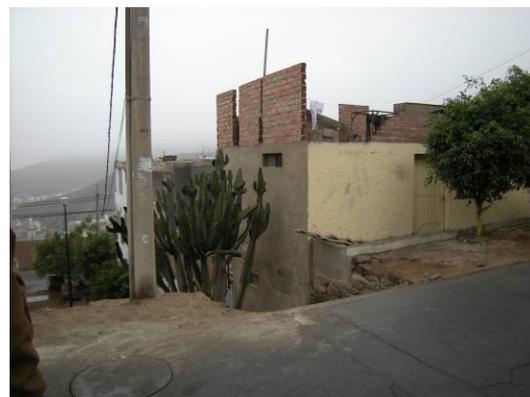
Figura 45. Gran desnivel entre calles paralelas

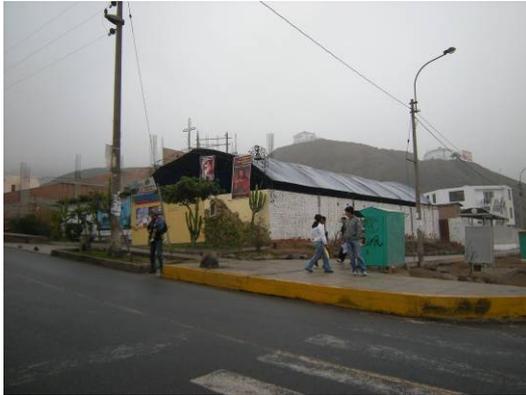
Figura 46. Capilla Santa Maria (estructura provisional)

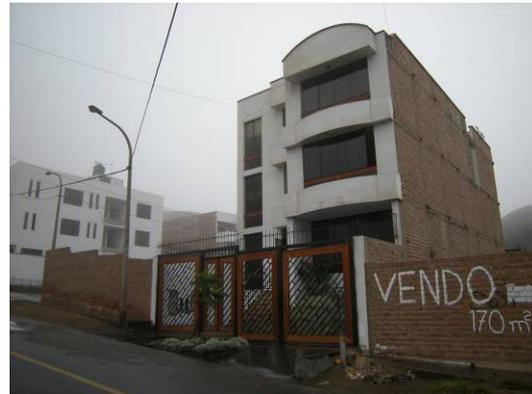
Figura 49. Desnivel, terrenos baldíos y multifamiliar de construcción reciente

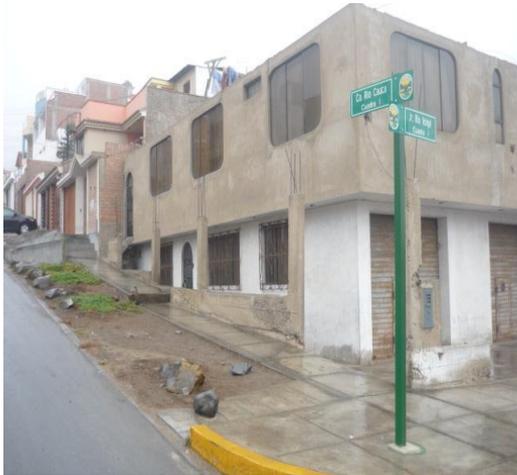
**Figura 55.** Calles inclinadas debido a pendientes del terreno que influyen en la altura de primeros pisos de construcciones.

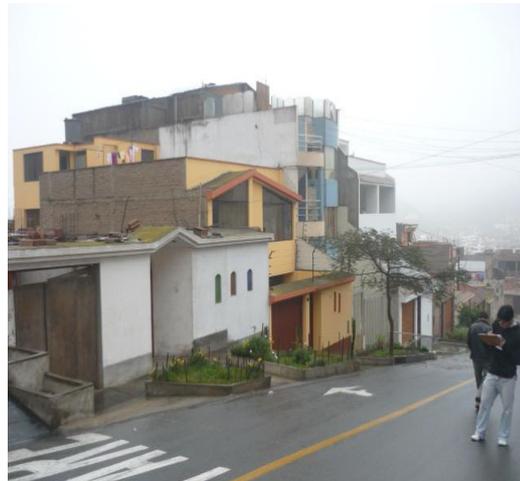
**Figura 56.** Este sector se caracteriza por la pendiente de sus calles y por la diversidad de los niveles de altura: 1, 2 ó 3 pisos.

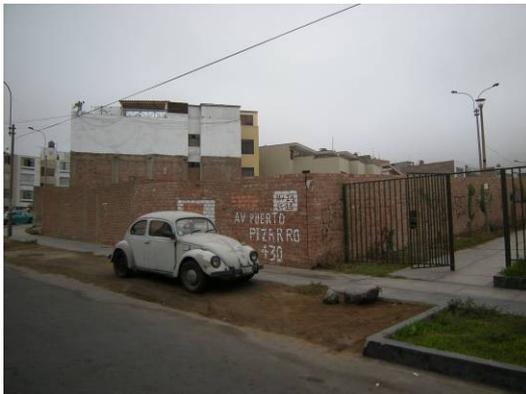
Figura 61. Lotes baldíos y rejas en pasajes peatonales

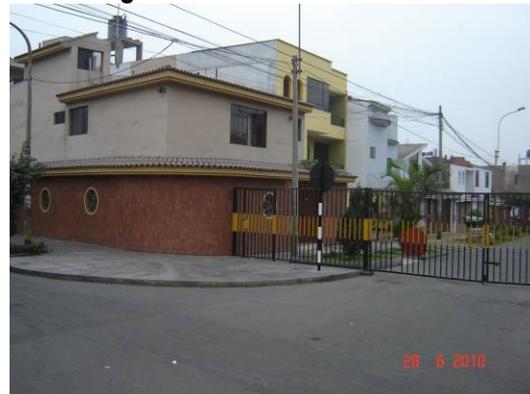
En esta zona hay una serie de rejas de seguridad permanentemente cerradas que dividen e impiden el acceso a las manzanas paralelas a la Av. Portada del Sol, que por un lado dificultaron el trabajo de campo, pero lo grave en realidad es que encierran una zona entre la ladera de cerro y la Av. Las Lomas. También en otras zonas las rejas que permiten acceso restringido (peatonal).

Figura 62. Rejas de seguridad en accesos a calles

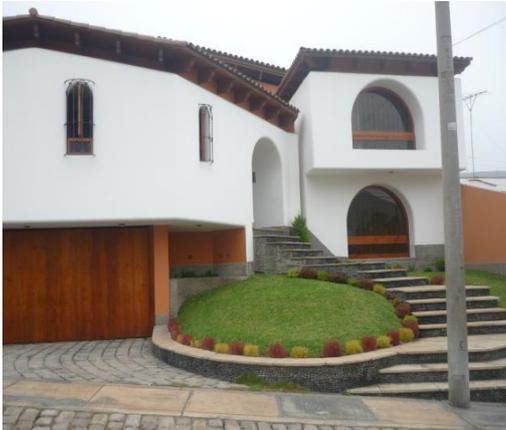
**Figura 65.** Vivienda típica de la urbanización, construida con mampostería confinada por elementos de concreto armado, en muy buen estado de conservación, y con una antigüedad entre 10 y 30 años.

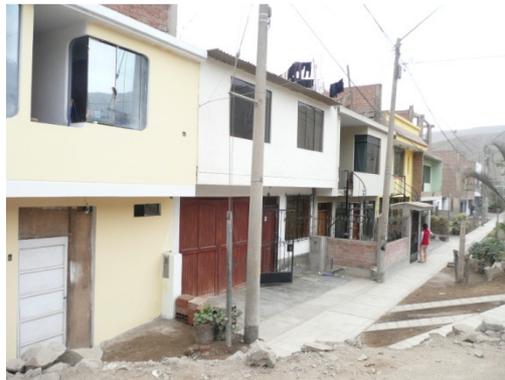
Figura 68. Tipo de edificaciones en el Sector 23

Durante la inspección se pudo observar que las edificaciones se encuentran en regular estado de conservación. No se observaron indicios de asentamiento y en algunas zonas se encontraron viviendas con humedad en su base. En la mayoría de viviendas se pudo observar el uso de unidades de albañilería elaborados artesanalmente. Se observaron fisura diagonales en muros en algunas viviendas evaluadas.

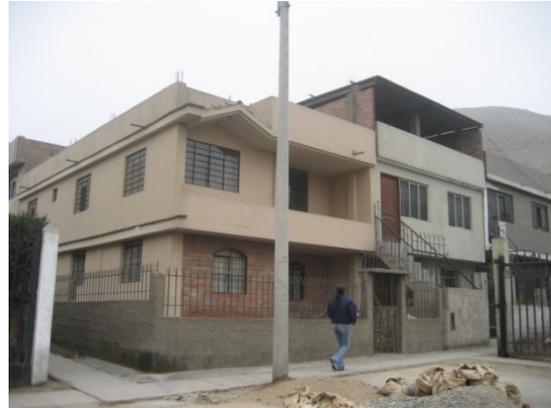
Figura 70. Vivienda unifamiliar de albañilería confinada.

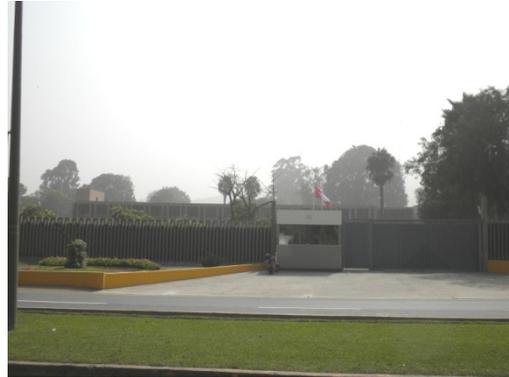
Figura 75. Centro Educativo Reina de los Angeles

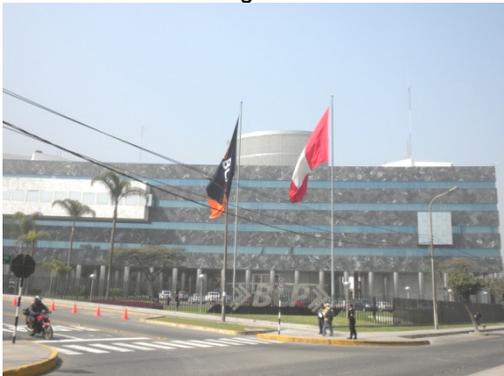
Figura 76. Edificio de institución Privada

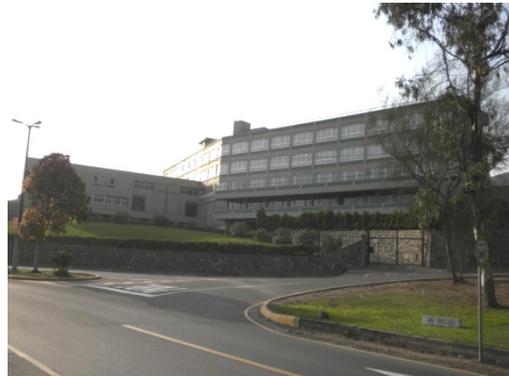
Figura 77. Edificio del Banco de Crédito del Perú

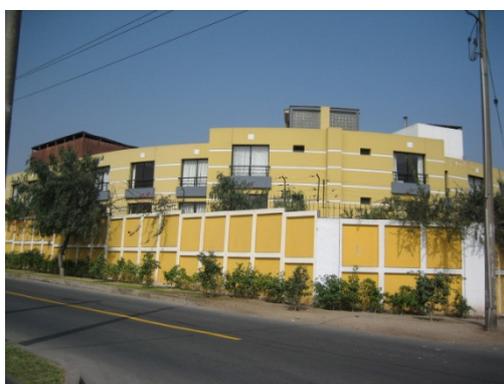
- El Casino de Policía consiste en una edificación de 2 pisos de albañilería confinada en buen estado de conservación como se muestra en la Figura 79. Es una manzana que está ubicada entre las calles La Punta, Paracas, El Paraíso y Av. La Molina.

Figura 79. Casino de Policía

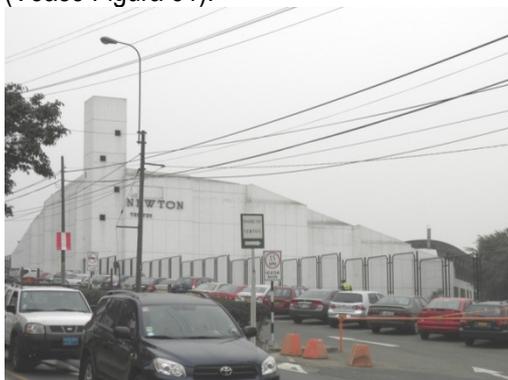
- 01 Centro Educativo de 01 piso de mampostería confinada en buen estado.
- 01 Centro Educativo de 02 pisos de mampostería confinada y concreto armado en buen estado. (Véase Figura 80).
- 01 Edificio de la Municipalidad de La Molina de 02 pisos de concreto armado en buen estado. (Véase Figura 81).

Figura 80. Centro Educativo: Newton

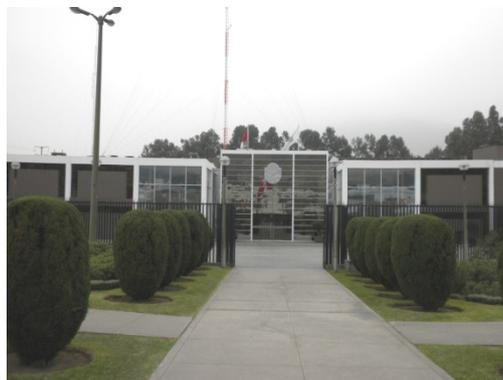
Figura 81. Edificio de la Municipalidad de La Molina

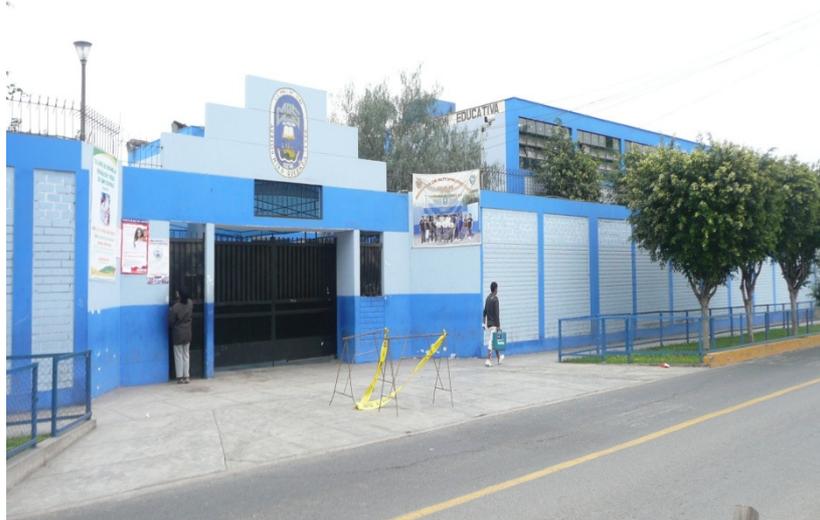
- El Colegio Aurelio Miro Quesada Sosa consiste en edificaciones de 2 pisos, con un sistema estructural aporticado y rigidizado con muros de mampostería en buen estado de conservación. Está ubicada entre la Calle 11 y la Av. La Universidad.

**Figura 82.** Colegio Aurelio Miro Quesada Sosa

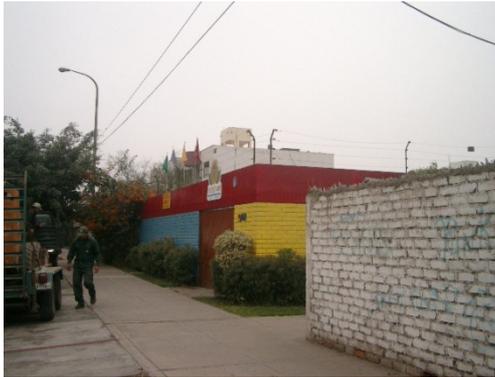
- Se encontraron 4 centros educativos siendo dos de 1 piso y uno de 3 pisos, con muros de mampostería confinada en buen estado de conservación y uno de 3 pisos, con pórticos de concreto con vanos rigidizados con mampostería.(ver Figura 83 y Figura 84 ).

**Figura 83. Nido Sun Flower**

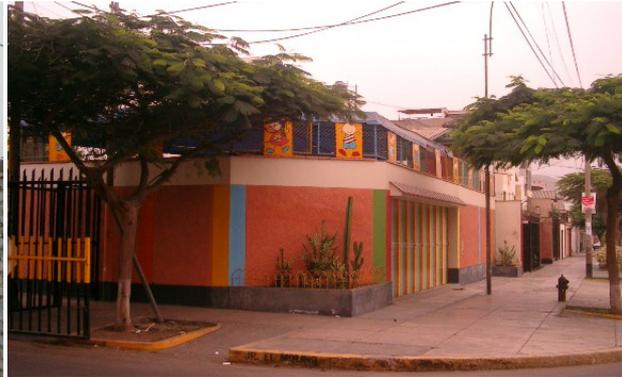
**Figura 84. Nido**

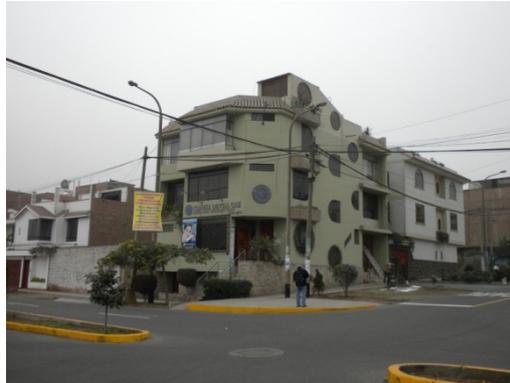
- 01 Centro Educativo de 03 piso de mampostería confinada en regular estado.
- 01 Edificio Clínica Dental y multifamiliar de mampostería confinada en regular estado (Véase Figura 85).

Figura 85. Edificio Clínica Dental y multifamiliar

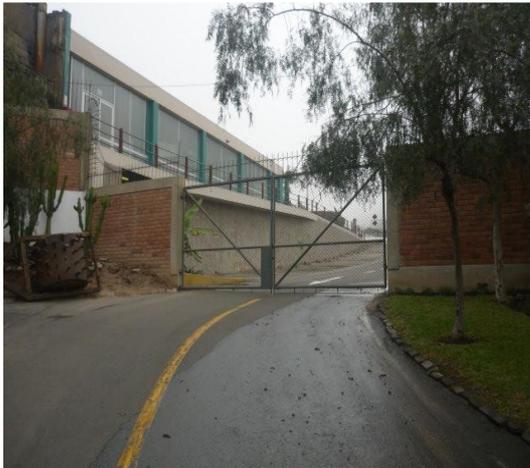
El nivel de estado de conservación de este centro educativo es bueno.

**Figura 88.** Vista de ingreso al colegio (no hubieron facilidades para ingresar, junio 2010).

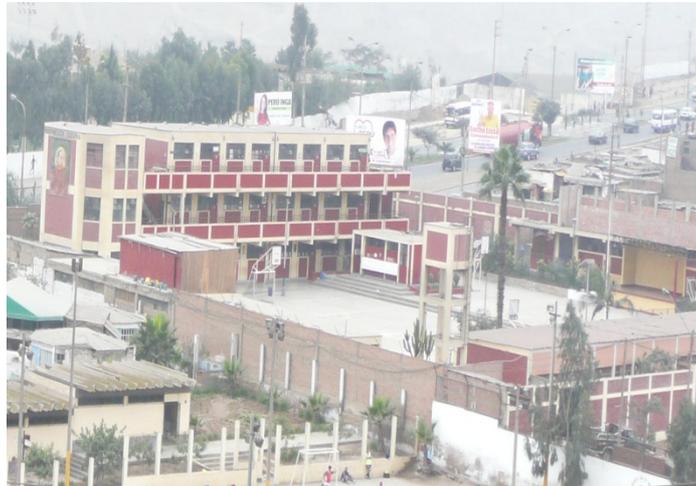
- El Colegio Nacional Mixto San José Marcelo consiste en edificaciones de 3 pisos, con un sistema estructural aporricado y rigidizado con muros de mampostería en buen estado de conservación como se observa en la Figura 90. Está ubicada la Av. La Molina.

Figura 90. Colegio Nacional Mixto San José Marcelo

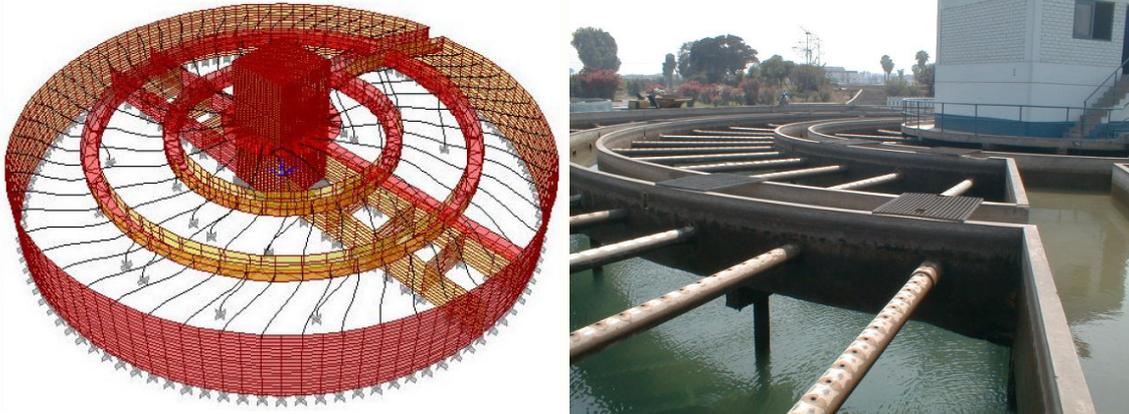
Como consecuencia del levantamiento de daños del estudio del 2005, se desarrolló un modelo matemático con elementos finitos a fin de determinar la demanda sísmica de las estructuras bajo un sismo severo. En este caso se utilizó como sismo de diagnóstico los sismos de Lima 9/10/1974 y 17/10/1966, determinándose la respuesta sísmica para las condiciones de los decantadores en el año 2005, encontrándose que 5 de los decantadores son vulnerables, ya que los esfuerzos sobre sus muros no podrían soportar una demanda de sismo severo. En la Figura 99 el modelo matemático de la estructura de un decantador típico de la planta de la Atarjea de SEDAPAL.

Figura 99. Idealización matemática del decantador

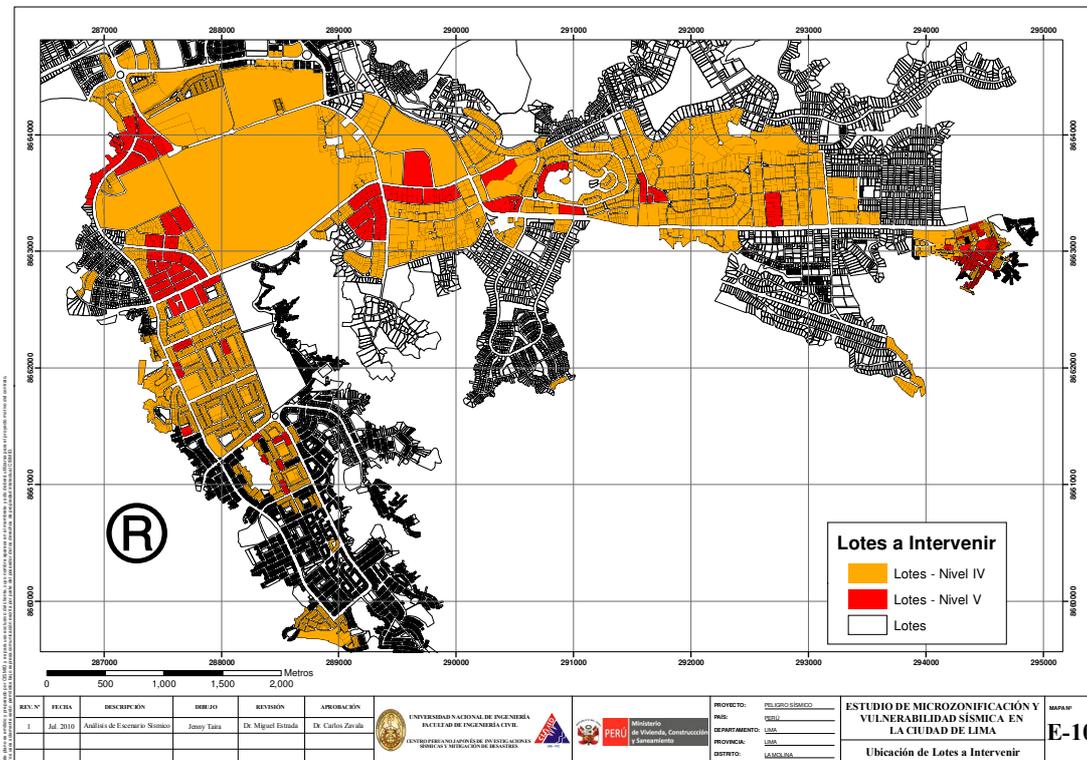
Figura 104: Ubicación de edificaciones a intervenir

viendas debe realizarse luego de una evaluación al detalle de la edificación por parte de un especialista en diseño de estructuras antisísmicas.

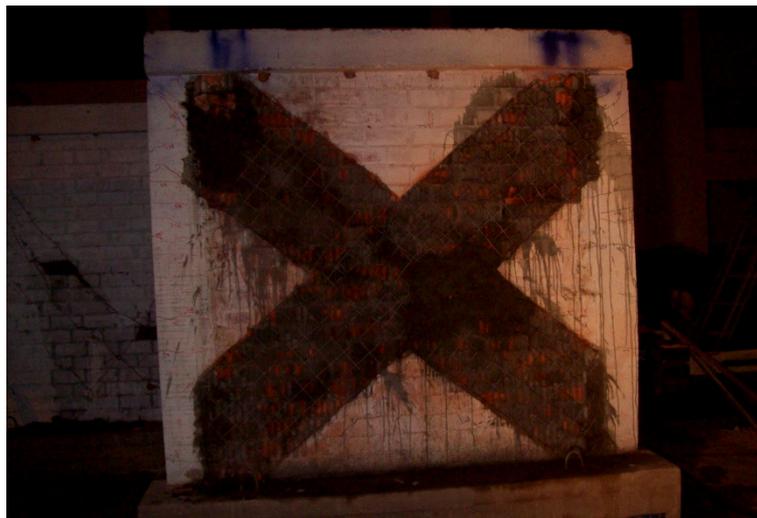
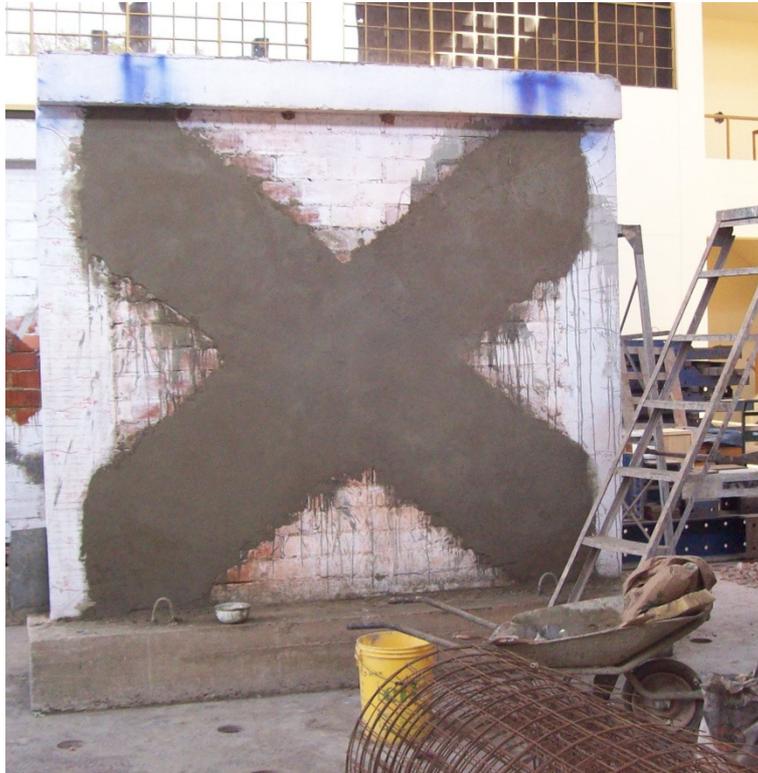
**Figura 107:** Reforzamiento con bandas de refuerzo.

Otra alternativa para el refuerzo es el uso de bandas en diagonal de malla o fierro dúctil, de manera que se refuercen aquellas zonas que estarán sometidas a las tracciones. Esta técnica ha sido experimentada en CISMID con éxito, y representa una alternativa económica ya que se ahorra material y acero.

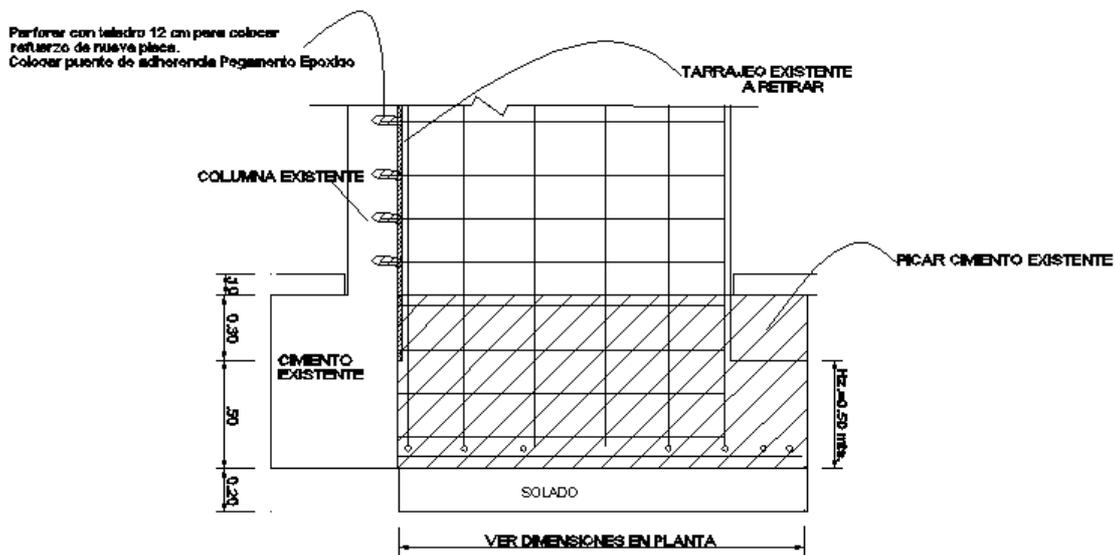
### **DETALLE TÍPICO DE CIMENTACION DE PLACA**

Figura 110: Detalle de refuerzo de columna con placa y su cimentación

En este caso es necesario considerar un buen amarre entre el elemento placa y la columna existente. Por este motivo deben usarse barras de transferencia a través de cajuelas que deben calarse sobre la columna existente, y asimismo realizar un incremento del tamaño de la cimentación de los elementos. La Figura 110 presenta un detalle donde se puede observar las cajuelas para colocar el puente de adherencia con barra de transferencia que sirva de anclaje entre la nueva armadura y la columna existente. Asimismo aquí se debe de intervenir al cimiento de manera que pueda incluirse la cimentación de la nueva placa. La Figura 111 muestra un detalle en planta del cimiento incluido para la placa, de manera que el cimiento existente y el cimiento nuevo puedan integrarse.

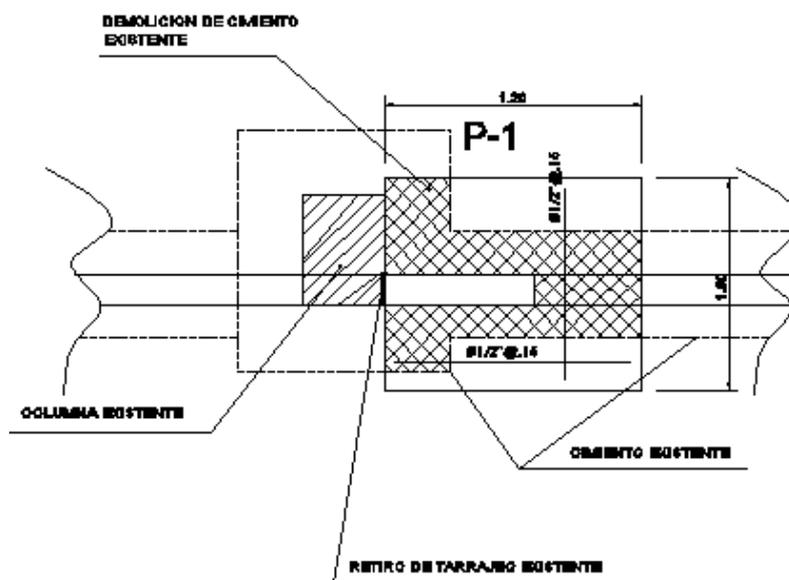
DETALLE DE CIMENTACION DE PLACA DE REFUERZO D-1

Figura 111: Detalle de la cimentación de la placa visto en planta
