CONVENIO ESPECÍFICO DE COOPERACIÓN INTERINSTITUCIONAL
ENTRE EL MINISTERIO DE VIVIENDA, CONSTRUCCIÓN Y SANEAMIENTO
Y LA UNIVERSIDAD NACIONAL DE INGENIERÍA “ESTUDIO DE MICRO
ZONIFICACIÓN SÍSMICA Y VULNERABILIDAD EN LA CIUDAD DE LIMA”

INFORME No.5

RESUMEN EJECUTIVO DEL ESTUDIO DE MICROZONIFICACIÓN SISMICA Y EVALUACIÓN DE LA VULNERABILIDAD DE EDIFICACIONES EN EL DISTRITO DE VILLA EL SALVADOR

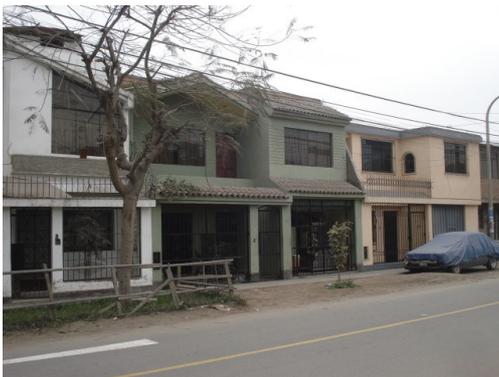
Figura 10. Vivienda de albañilería confinada

El sector 01A se caracteriza por ser inicialmente un área destinada a edificaciones del tipo urbana, donde las edificaciones más representativas son las viviendas de albañilería confinada de 2 niveles en regular estado de conservación (ver Figura 10), luego se observó que las subsiguientes son las viviendas de albañilería de 1 y 2 niveles con cobertura ligera en el segundo piso (ver Figura 11) mostrando un estado regular de conservación.

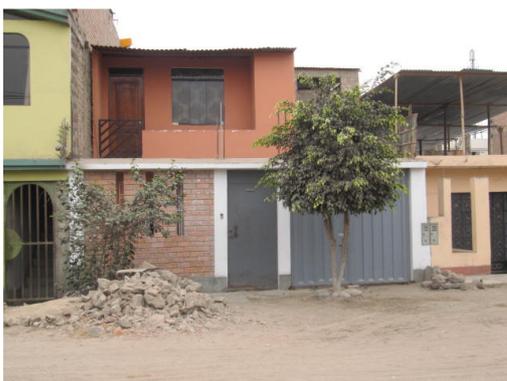
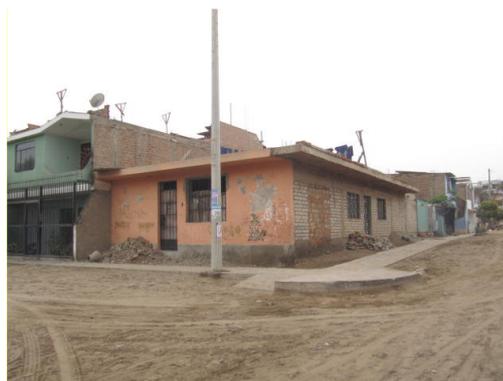
Figura 12. Tipos de Edificaciones en el Sector 1B

El Sector 1B está limitado por las avenidas Micaela Bastidas, 1 de Mayo, Revolución, José María Arguedas y José Carlos Mariátegui. Se tomó como una muestra representativa de 27 manzanas que representan la condición actual del sector. Este sector se caracteriza por ser una zona residencial. Las edificaciones más representativas de este sector por orden de representatividad son: viviendas de albañilería confinada de 02 niveles y 01 nivel (ver Figura 12).

Durante la inspección se pudo observar que las edificaciones se encuentran en buen estado de conservación. No se observaron indicios de asentamiento pero en algunas edificaciones se observó humedad en la base. No se observaron fisuras en los elementos estructurales.

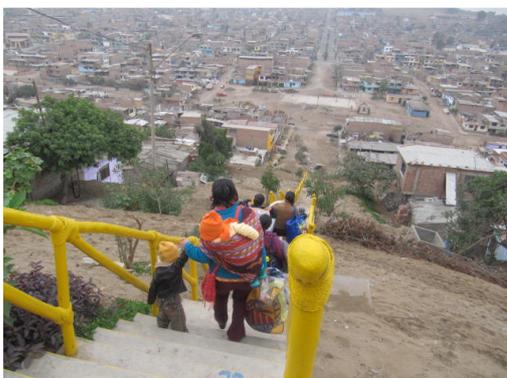
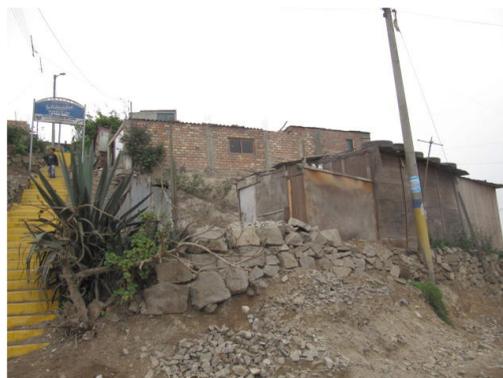
En el extremo norte de este sector, cerca al cruce de las avenidas José María Arguedas y Revolución hay un cerro en el cual muchas de las viviendas están construidas con tableros de madera aglomerada, el acceso a las viviendas de este cerro es mediante escaleras de concreto, se observaron informalidades en la construcción principalmente en lo que se refiere a muros de contención, como se puede observar en la Figura 13.

Figura 13. Forma de acceso al cerro, informalidad en la construcción y de la cimentación

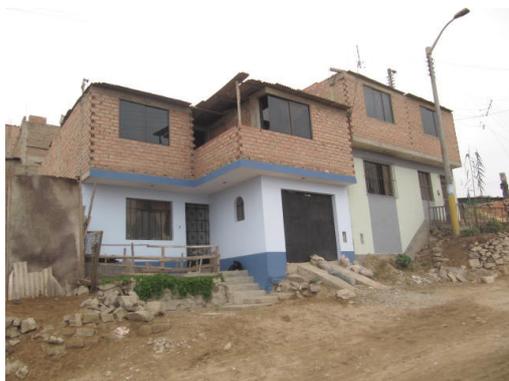
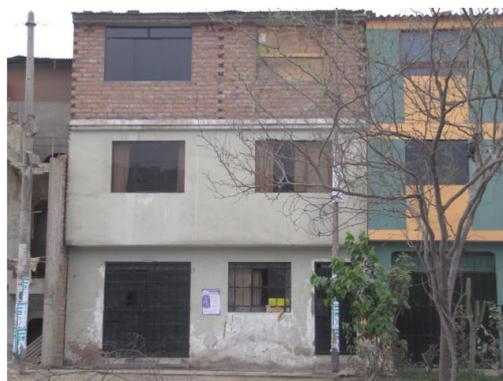
Figura 14. Tipos de Edificaciones en el Sector 1C

Este sector se caracteriza por ser una zona residencial. Las edificaciones más representativas de este sector son viviendas de albañilería confinada de 02 niveles y 03 niveles (ver Figura 14). Durante la inspección se pudo observar que las edificaciones se encuentran en buen y algunas en regular estado de conservación. No se observaron indicios de asentamiento pero si en algunas edificaciones se observó humedad en la base. No se observaron fisuras en los elementos estructurales.

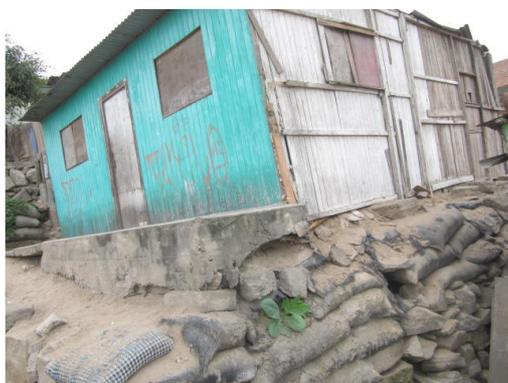
- En el cerro se observaron construcciones informales para muros de contención como se observa en las Figura 15 y muchas de las viviendas están construidas con tableros de madera aglomerada tal como se ve en la Figura 16

Figura 15. Bolsas con arena como base para la vivienda

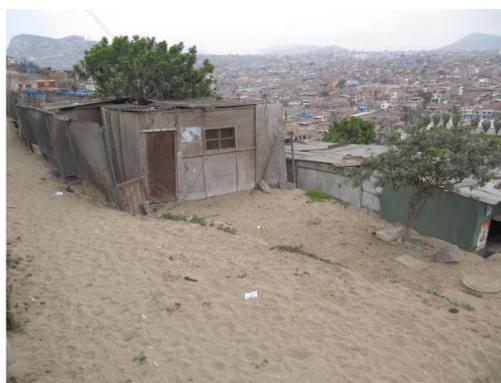
Figura 16. Viviendas en el cerro

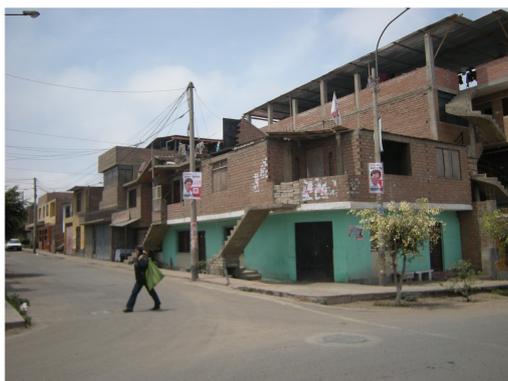
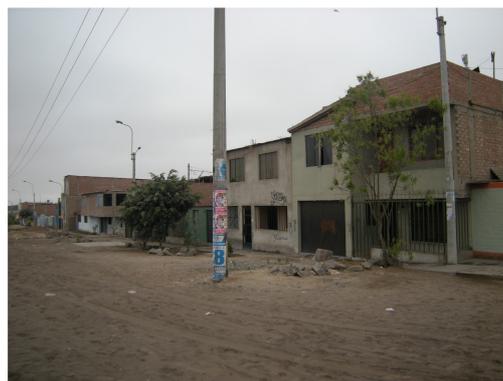
Figura 17. Tipos de edificaciones en el Sector 1D

En general, este sector corresponde a una zona de viviendas unifamiliares, donde la mayoría de las edificaciones son viviendas de 1 y 2 pisos de mampostería confinada y techos de losa aligerada y techo de cobertura ligera (calamina). La Figura 17 muestra algunos tipos de edificaciones encontradas en este sector.

Durante la inspección se pudo observar que las edificaciones se encuentran en buen estado de conservación y algunas de ellas han sido construidas de manera informal. No se observaron indicios de asentamiento pero si se observó presencia de humedad en la base en algunas manzanas. No se observaron fisuras en los elementos estructurales.

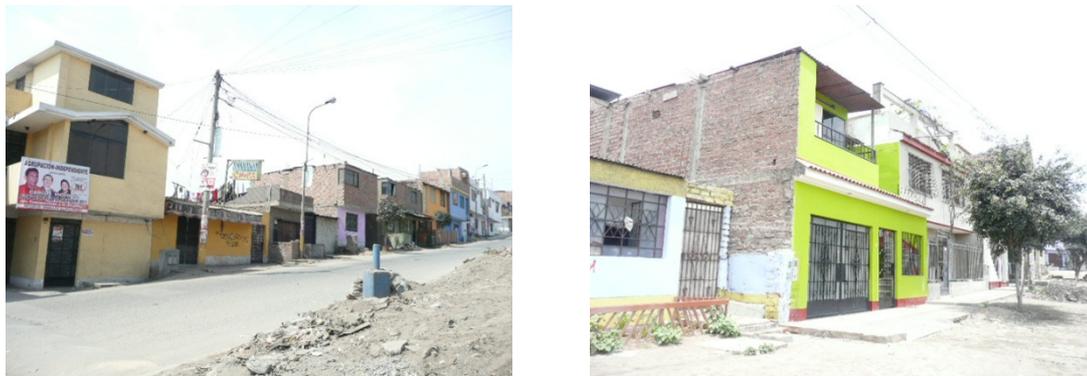
Figura 18. Tipos de Edificaciones en el Sector 1E.

El Sector 1E está limitado por las avenidas Micaela Bastidas, 1 de Mayo, Revolución y El Sol. Se tomó una muestra representativa de 27 manzanas para conocer el estado actual de las edificaciones que se encuentran en esta zona. Este sector se caracteriza por ser una zona residencial. Las edificaciones más representativas de este sector son viviendas unifamiliares de albañilería confinada de 2 niveles, seguidas de viviendas de 1 y 3 niveles en orden de representatividad. (Ver Figura 18). Durante la inspección de campo se pudo observar que el material predominante utilizado en la construcción de las viviendas es el ladrillo sólido elaborado artesanalmente como se muestra en la Figura 19. Se pudo notar que muchas de las viviendas son construidas utilizando losas aligeradas en los pisos intermedios y cobertura ligera (calamina) en el último nivel. En muchos casos los muros que sostienen el techo de calamina no cuentan con una viga collar. En este sector, las edificaciones se encuentran en regular estado de conservación.

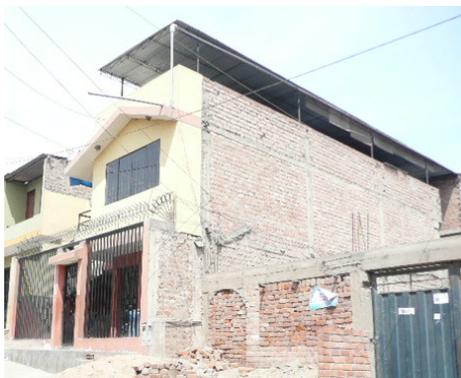
Figura 19. Tipo de material en las viviendas (ladrillo artesanal)

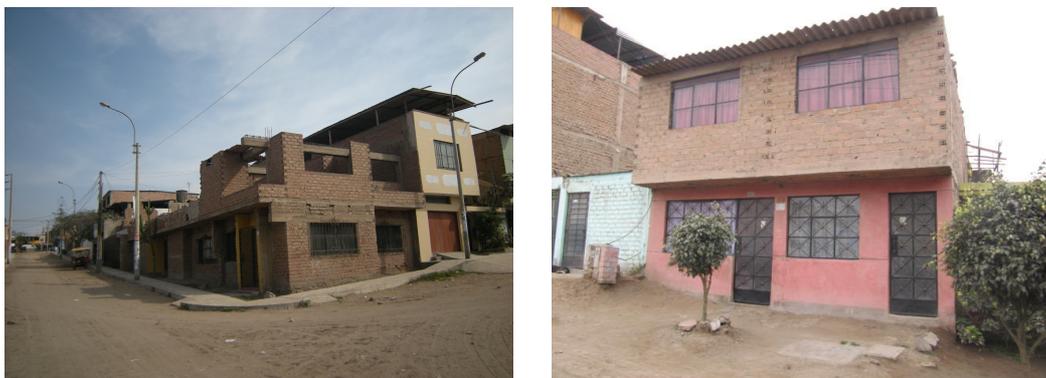
Figura 20. Tipos de edificaciones en el Sector 01D

En general, este sector corresponde a una zona de viviendas unifamiliares, donde la mayoría de las edificaciones son viviendas de 1 y 2 pisos construidas con mampostería confinada con techos de losa aligerada y de cobertura ligera (calamina). La Figura 20 muestra algunos tipos de edificaciones encontradas en este sector.

Durante la inspección se pudo observar que las edificaciones se encuentran en buen estado de conservación y algunas de ellas han sido construidas de manera informal. No se observaron indicios de asentamiento pero si se observó presencia de humedad en la base en algunas manzanas. No se observaron fisuras en los elementos estructurales. Muchas de las calles carecen de pistas ni veredas.

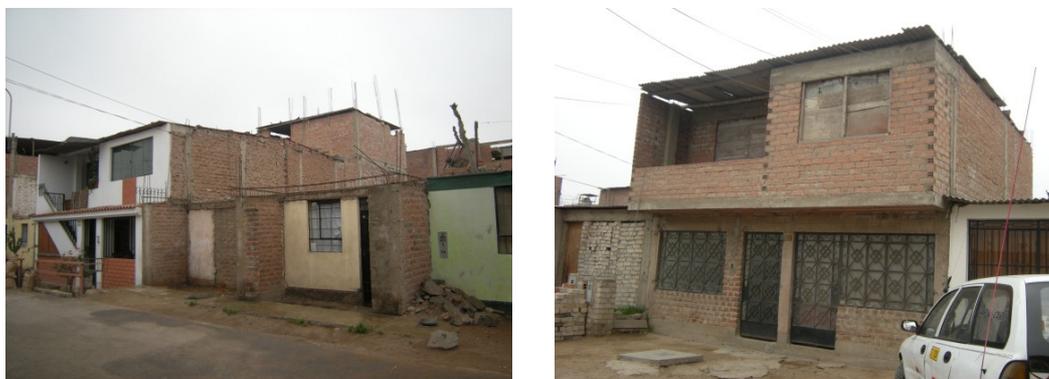
Figura 21: Viviendas en Sector 2ª

El uso predominante en general es de viviendas de uno o dos pisos. En la Figura 21 se muestra las viviendas típicas del sector.

En su mayoría se tienen construcciones típicas de albañilería confinada. Como en otros sectores del distrito, se observa la construcción por etapas, observándose que en muchos casos, el último nivel no tiene el techado de concreto, sino uno flexible (calamina). Si bien en el primer piso usan ladrillo macizo, en los niveles superiores se observa el empleo de ladrillo tubular (pandereta). Muchas veces sin tarrajeo o tarrajeo parcial, como puede observarse en la Figura 21.

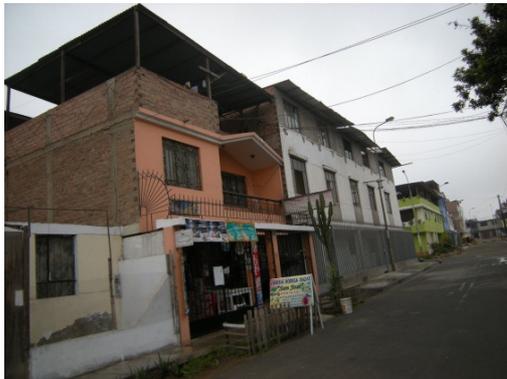
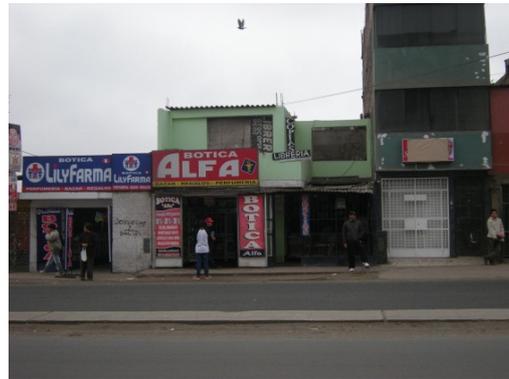
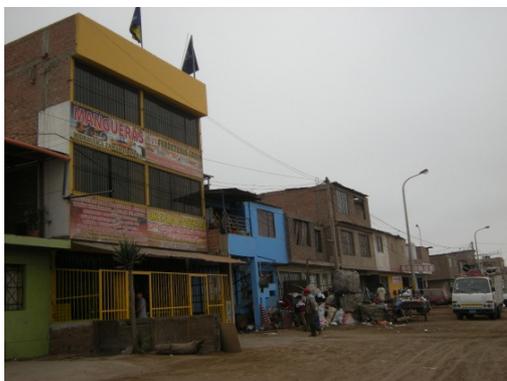
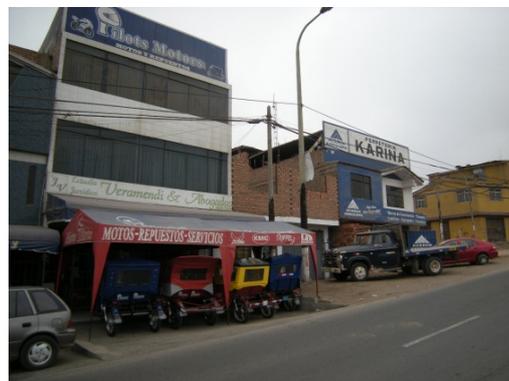
Figura 22: Viviendas / Comercio en Zona 2A

Generalmente en las avenidas, el uso de las edificaciones es de Comercio-Vivienda, donde puede apreciarse edificaciones de dos o tres pisos, de albañilería confinada y en algunos casos son construidas con sistema de albañilería en una dirección y pórticos en otra, como puede apreciarse en la Figura 22.

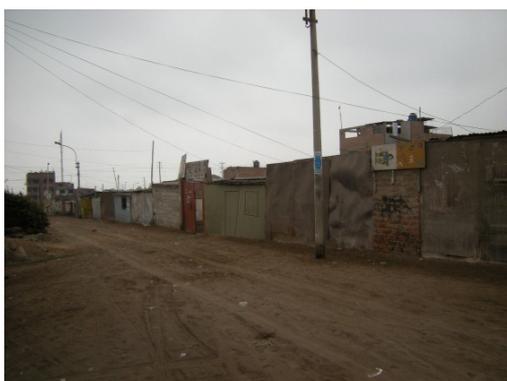
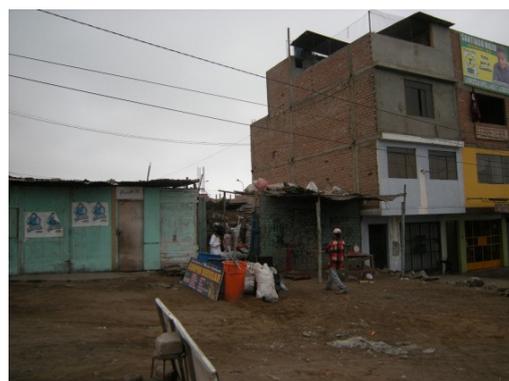
Figura 23: Construcciones informales para vivienda y comercio.

En este sector en las manzanas hacia el lado Noroeste, (entre la avenida M.Pastor Sevilla y El Sol) se encontró que en las avenidas las pistas se encuentran sin asfaltar, y en el Jr. San Ricardo hay viviendas de triplay o madera, informales y fuera de normatividad (ver foto arriba).

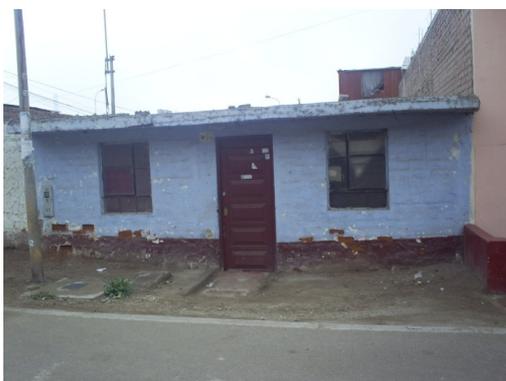
En general este sector consta de viviendas unifamiliares (Figura 24 y Figura 25) y en algunos casos multifamiliares. Por otro lado al ser este un sector limitado por vías importantes o de ingreso al distrito, esta área tiene varias viviendas con uso comercial (tiendas, negocios, etc). La mayoría del comercio se encuentra concentrado en las avenidas principales como Revolución o Micaela Bastidas.

Figura 24. Vivienda típica de albañilería de 1 piso.

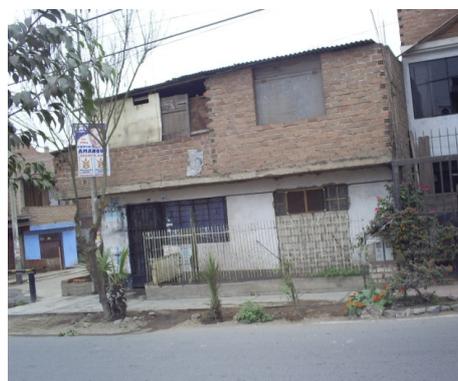
Figura 25. Vivienda típica de albañilería de 2 piso

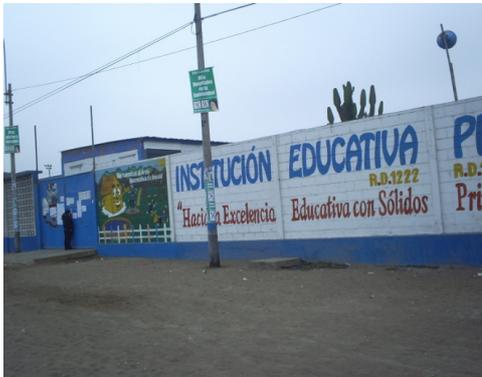
Los Edificios o equipamiento urbano importantes son: un Colegio (Figura 26), una Iglesia (Figura 27) y un mercado (Figura 28). La mayoría de edificios de viviendas son de 1 y 2 pisos; sin embargo en las zonas aledañas a las vías principales algunas viviendas pueden llegar a tener de 3 hasta 4 pisos. No hay muchas áreas verdes, aunque existen aéreas destinadas a tal fin, estas no son usadas para su función como lo muestra la Figura 29. Si bien es cierto esta zona cuenta con los servicios básicos, carece de asfaltado de en la mayoría de calles y veredas.

Figura 26. Institución educativa ubicada en el sector

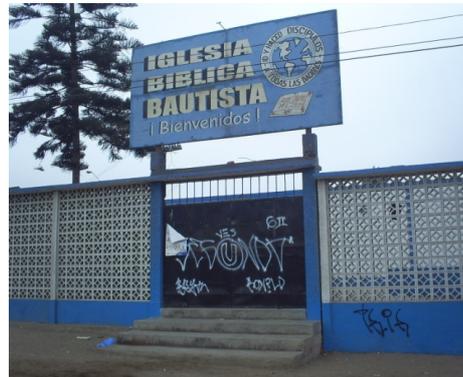
Figura 27. Vista general de la iglesia ubicada en el sector estudiado

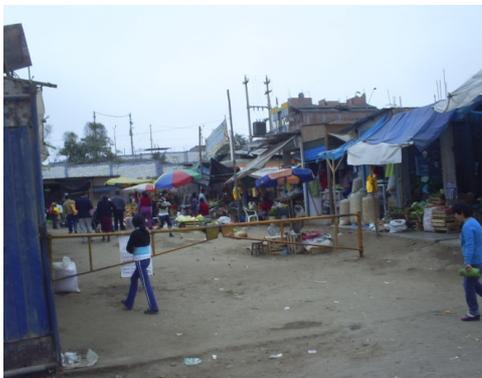
El mercado es una estructura de albañilería en la forma de cerco, la cual alberga en su interior varios puestos de mercado. Estos puestos de mercado son de distintos materiales ya sean madera, metálicas, albañilería; todos estos en mal estado y con una alta vulnerabilidad sísmica.

Figura 28. Vista del ingreso lateral al mercado

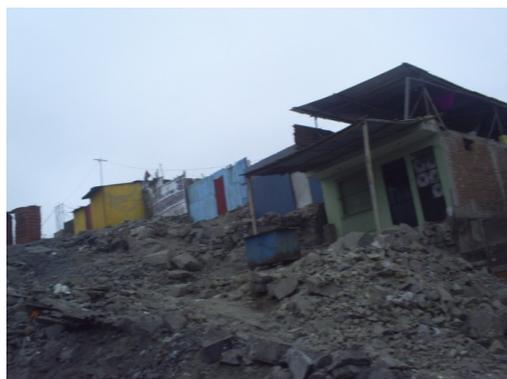
La mayoría de casos las edificaciones están en regular estado de conservación, sin embargo hay algunas zonas con alta vulnerabilidad debido a la precariedad de la vivienda y a las condiciones de sitio (ver Figura 30). Estas edificaciones son de albañilería confinada en su mayoría y hechas con ladrillo de arcilla mayormente artesanal (ver Figura 31). Las edificaciones de más de un piso por lo general tienen una última cobertura ligera y los primeros niveles suelen ser de losa aligerada. Es un estándar en este sector que el primer nivel este construido con ladrillo sólido; mientras que los niveles superiores estén contruidos con ladrillo del tipo pandereta lo que se convierte en un factor de vulnerabilidad.

Figura 30. Viviendas ubicada en ladera de cerro

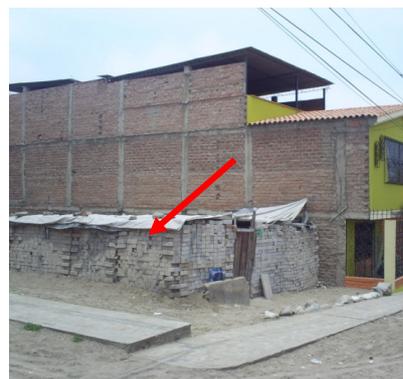
Figura 31. Vivienda con alta vulnerabilidad, construida por apilamiento de ladrillos

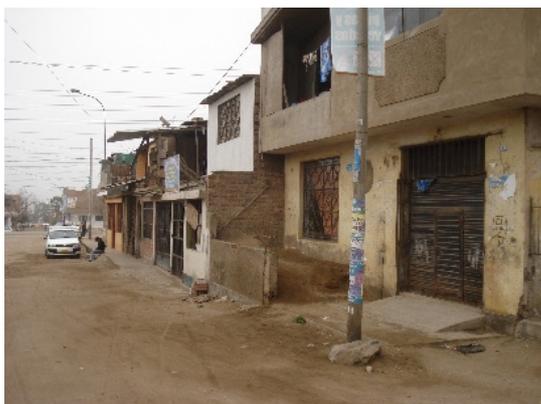
Figura 32. Viviendas típicas, en base a albañilería confinada

Uno de las características observadas relacionadas al estado de las edificaciones de este sector, es la presencia de humedad en los sobre cimientos que en algunos casos se expande a los muros sobre estos, como se puede observar en la Figura 32, esto podría estar comprometiendo las cimentaciones de las edificaciones que presentan esta característica.

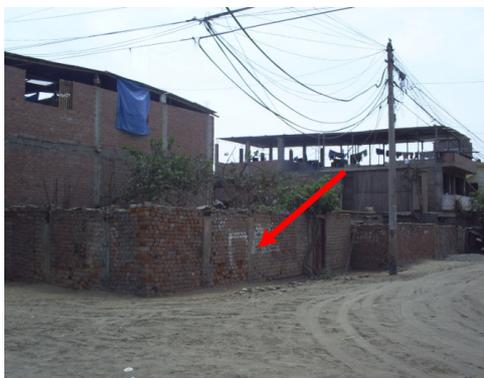
En algunos casos se ha encontrado que hay lotes sin construir y que están cercados mediante apilados de ladrillos (Ver Figura 38 y Figura 39), lo cual representa una alta vulnerabilidad para esta vivienda. Por otra parte se puede apreciar que la gran mayoría de las edificaciones en este sector han sido construidas sin ninguna intervención de profesionales, pudiéndose apreciar esto en la gran variabilidad de materiales.

Figura 38. Vista de un lote cercado con un apilado de ladrillo

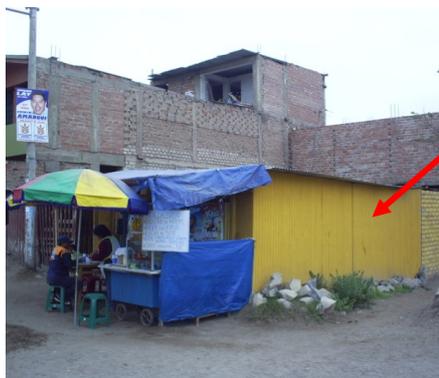
Figura 39. Vista de vivienda de madera en esquina

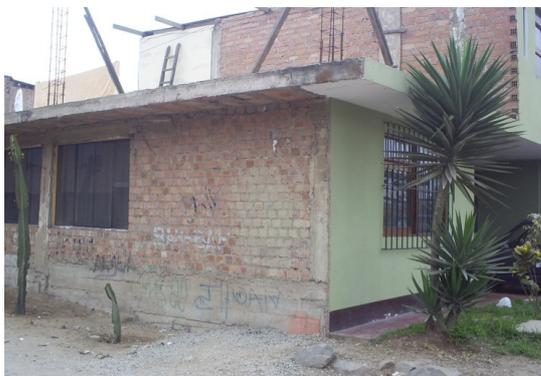
Las viviendas en este sector tienen un estado regular de conservación en la mayoría de casos habiendo, sin embargo, viviendas con una precaria condición de construcción y mantenimiento donde la humedad es un factor importante (Ver Figura 48 y Figura 49). La mayoría de edificaciones son de albañilería confinada y hechas con ladrillo de arcilla, mayormente artesanal. Muchas edificaciones usan unidades de ladrillos del tipo pandereta los cuales no son recomendados para resistir sismos. Generalmente el primer nivel está construido con ladrillo sólido; mientras que los niveles superiores están contruidos con ladrillo del tipo pandereta lo que se convierte en un factor de vulnerabilidad. Las edificaciones de más de un piso por lo general tienen una última cobertura ligera y los primeros niveles suelen ser de losa aligerada.

Figura 48. Vivienda típica de albañilería de 1 piso.

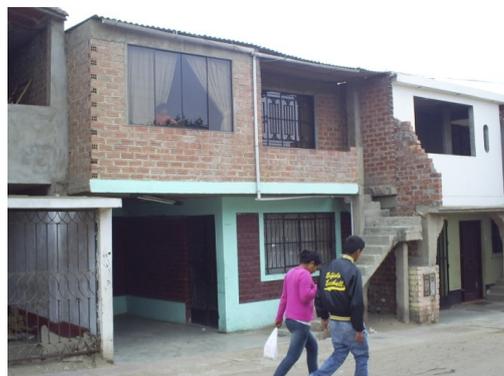
Figura 49. Vivienda típica de albañilería de 2 piso

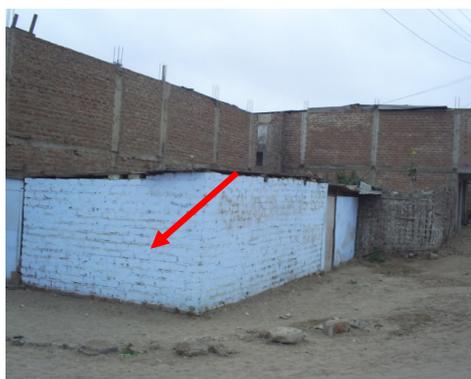
En algunos casos se ha encontrado que hay lotes a medio construir y que están cercados mediante apilados de ladrillos (Ver Figura 50), lo cual representa una alta vulnerabilidad para esta vivienda. En otros casos, la albañilería no está confinada (Ver Figura 51). Por otra parte se puede apreciar que la gran mayoría de las edificaciones en este sector han sido construidas sin ninguna intervención de profesionales, pudiéndose apreciar esto en la gran variabilidad de materiales.

Figura 50. Vista de una vivienda con unidades de ladrillo sin confinar y en mal estado

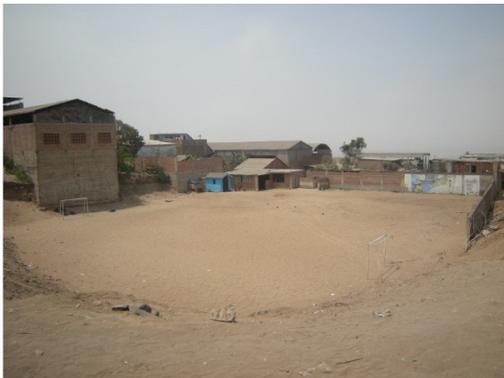
En general el sector presenta un relieve plano, con pocos desniveles, debe mencionarse, que hay dos puntos saltantes de desnivel. En la manzana 1501420300047 en la Av. Pachacútec (terrenos industriales) se observa un desnivel equivalente a más de dos pisos (aprox. 8m). También en la manzana interior 15014204400017 (viviendas), el desnivel observado es de más de dos metros. Ver Figura 54 y Figura 55 a continuación.

Figura 54. Desnivel de 8m entre calle y lote de terreno

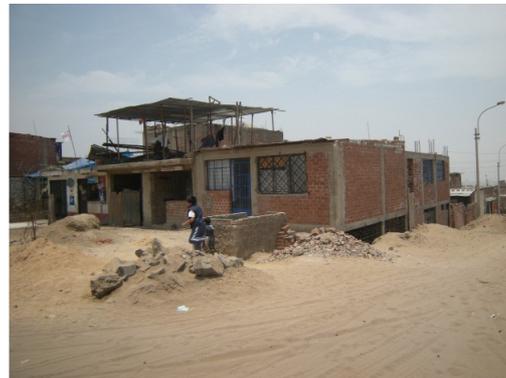
Figura 55. Desnivel entre pista y lote de terreno

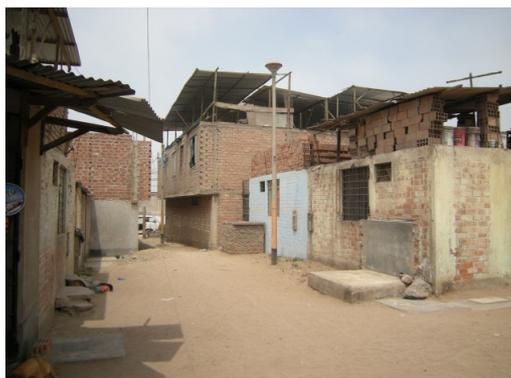
En las casas o casas –talleres se observa que el último nivel es bastante común el uso de cobertura flexible. Se observa el uso de ladrillo tubular en forma inapropiada en los niveles superiores o ampliaciones. También el uso provisional de los niveles superiores no justifica construcciones con material sólo apilado o con palos y cobertura, siendo vulnerable al volteo (ver Figura 58):

Figura 58. uso de material apilado y cobertura ligera en niveles superiores

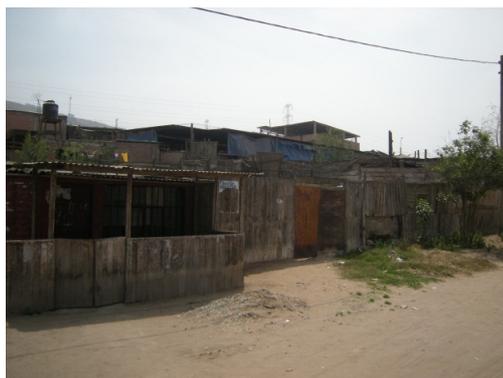
Figura 59. Zona de módulos de vivienda

En algunos zonas se observaron chozas, de construcción informal aparentemente para uso de depósitos o viviendas (ver Figura 59 que corresponden a una manzana “industriales” 15014203000047, cerca a Av. Pachacútec). La zona de viviendas hacia Av. Separadora Industrial en apariencia fueron módulos básicos de viviendas. En algunos casos se han hecho ampliaciones, pero llama la atención dos viviendas -posiblemente construcciones originales- en la misma manzana (15014204400017), con daño: rajaduras, desprendimiento de recubrimiento. Ver figuras a continuación:

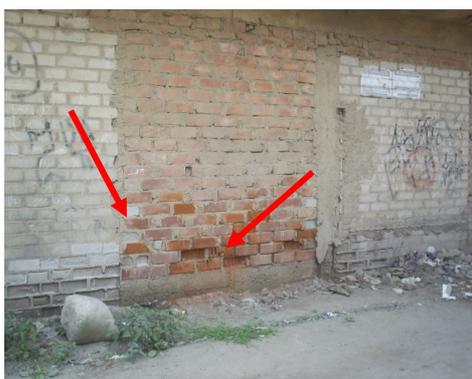
El tipo de ladrillo predominante en este sector es de fabricación artesanal, lo cual eleva la vulnerabilidad de la zona dado a la incertidumbre en sus propiedades. Asimismo el estado de conservación de las de las estructuras es precario ya que el tiempo y la humedad ha degradado el estado de la albañilería.

Figura 66. Vista de una vivienda con unidades de ladrillos distintos y en mal estado en un mismo vano

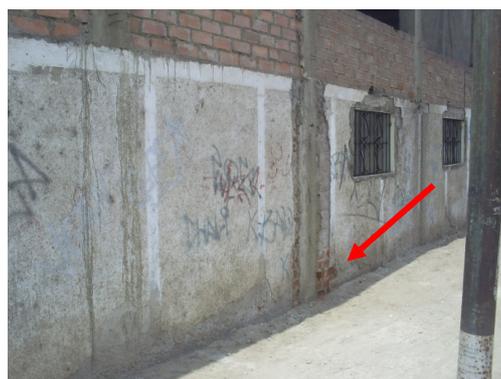
Figura 67. Vista de vivienda de albañilería en mal estado y dañado humedad

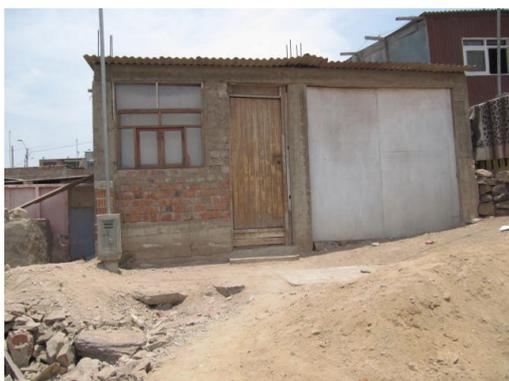
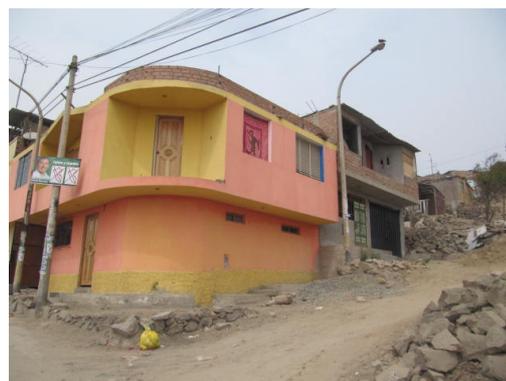
El Sector 4D está limitado por las avenidas Pachacutec, Lima, A y Calle 12. Se tomó como una muestra representativa de 21 manzanas que representan la condición actual del sector. Este sector se caracteriza por ser una zona residencial. Las edificaciones más representativas de este sector por orden de representatividad son: viviendas de albañilería confinada de 01 nivel en regular estado de conservación y en igual proporción las viviendas de albañilería confinada de 02 niveles con buen estado de conservación y las de madera de 01 nivel con regular estado de conservación (ver Figura 73). No se observaron indicios de asentamiento ni humedad en la base. No se observaron fisuras en los elementos estructurales.

Alrededor de la mitad del sector está ubicado en un cerro, en esta zona existen construcciones informales de albañilería.

Figura 73. Tipos de Edificaciones en el Sector 4D

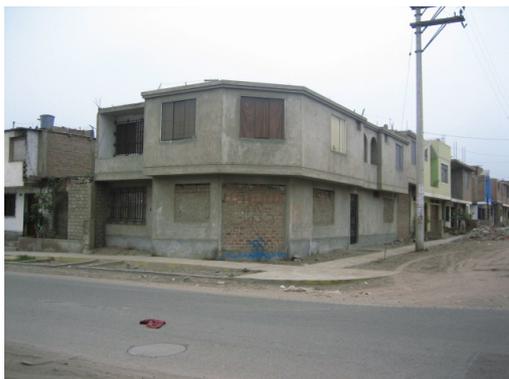
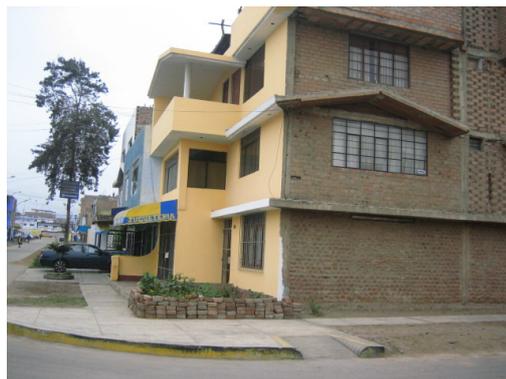
confinada de 02 niveles y 03 niveles (ver Figura 74). Durante la inspección se pudo observar que las edificaciones se encuentran en buen estado de conservación. No se observaron indicios de asentamiento pero si en algunas edificaciones se observó humedad en la base. No se observaron fisuras en los elementos estructurales.

Figura 74. Tipos de Edificaciones en el Sector 5A

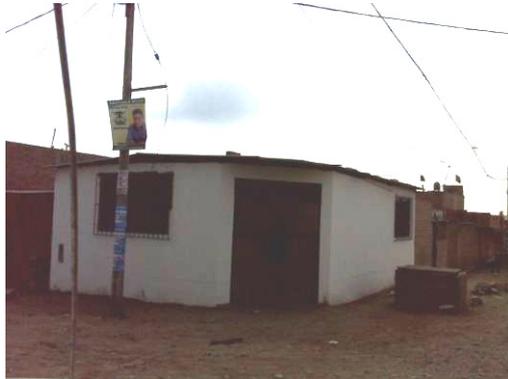
Las edificaciones representativas del Sector 5B se muestran en la Figura 75, una edificación de vivienda confinada con cobertura ligera en regular estado y en la Figura 76, una estructura industrial con muros de albañilería y cobertura libre en buen estado.

Figura 75. Vivienda de mampostería confinada con diafragma flexible

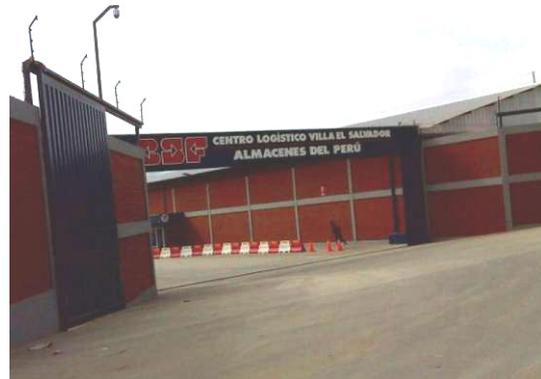
Figura 76. Centro Logístico Villa el Salvador. Almacenes del Perú

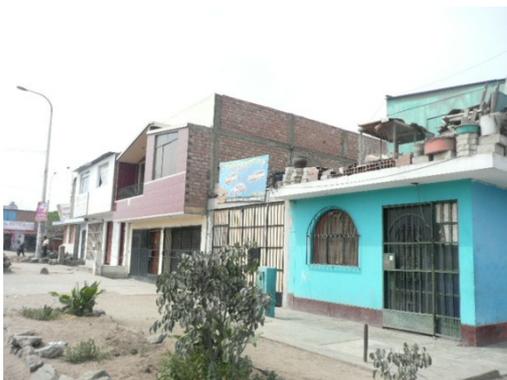
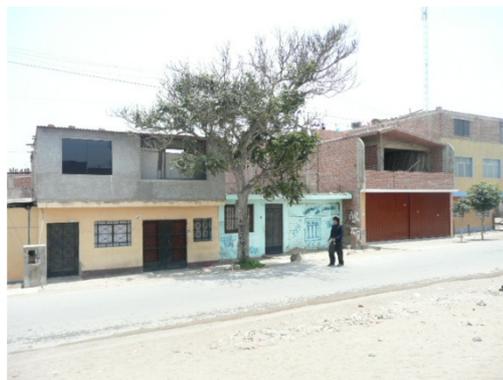
El Sector 6A está limitado por las avenidas Mariano Pastor Sevilla, Juan Velasco Alvarado, María Elena Moyano y El Sol. Se tomó una muestra representativa de 22 manzanas para conocer el estado actual de las edificaciones que se encuentran en esta zona. Este sector se caracteriza por ser una zona mayormente residencial de viviendas unifamiliares. Las edificaciones más representativas de este sector son viviendas de albañilería confinada de 1 y 2 niveles como se muestra en la Figura 81. Durante la inspección de campo se pudo observar que el material predominante utilizado en la construcción de las viviendas es el ladrillo sólido elaborado artesanalmente como se muestra en la Figura 82. Se pudo notar que muchas de las viviendas son construidas utilizando losas aligeradas en los pisos intermedios y cobertura ligera (calamina) en el último nivel. En muchos casos los muros que sostienen el techo de calamina no cuentan con una viga collar. En este sector, las edificaciones se encuentran en regular estado de conservación. No se observaron indicios de asentamiento, sin embargo en muchas viviendas se encontró humedad en la base.

Figura 81. Tipos de Edificaciones en el Sector 2E

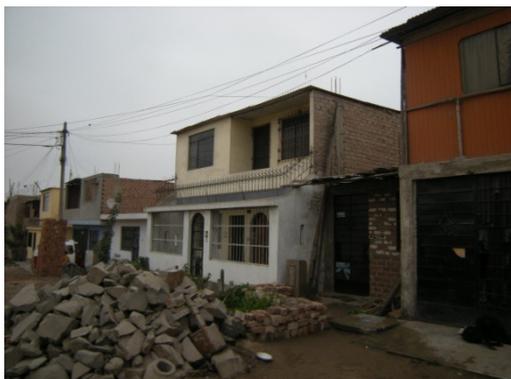
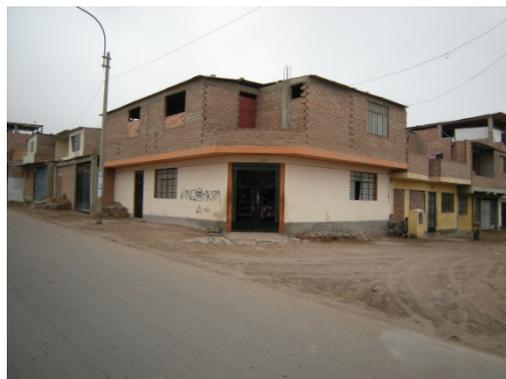
más representativas de este sector son viviendas de albañilería confinada de 1 y 2 niveles como se muestra en la Figura 83.

Figura 83. Tipos de Edificaciones en el Sector 6B

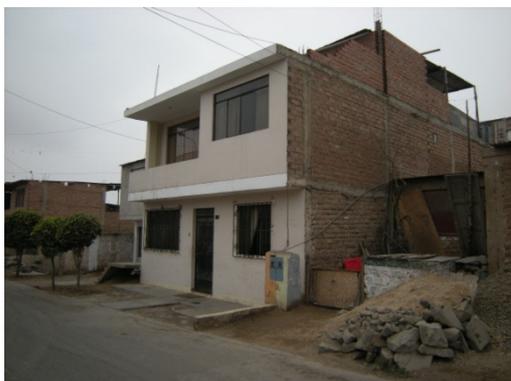
Durante la inspección de campo se pudo observar que el material predominante utilizado en la construcción de las viviendas es el ladrillo sólido elaborado artesanalmente como se muestra en la Figura 84. En muchos casos se observó que las viviendas cuentan con losas aligeradas en los pisos intermedios y cobertura ligera (calamina) en el último nivel. En este sector, las edificaciones se encuentran en buen estado de conservación.

Figura 84. Tipo de material en las viviendas

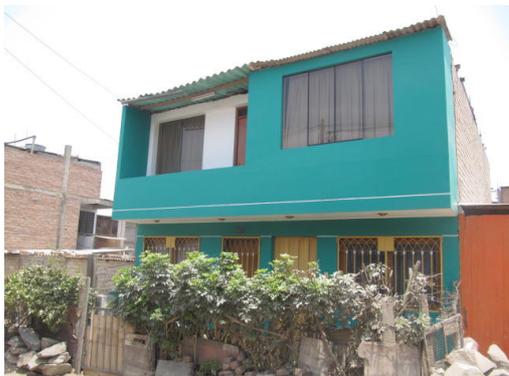
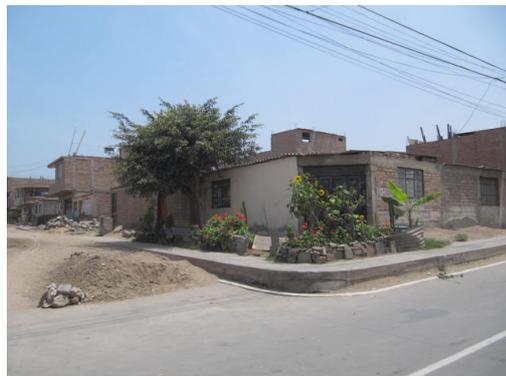
El Sector 6C está limitado por las avenidas Mariano Pastor Sevilla, José Carlos Mariátegui, María Elena Moyano y Cesar Vallejo. Se tomó como una muestra representativa de 25 manzanas que representan la condición actual del sector. Este sector se caracteriza por ser una zona residencial. Las edificaciones más representativas de este sector son viviendas de albañilería confinada de 02 niveles en buen estado de conservación y 01 nivel en regular estado de conservación (ver Figura 85). No se observaron indicios de asentamiento pero si en algunas edificaciones se observó humedad en la base. No se observaron fisuras en los elementos estructurales.

Figura 85. Tipos de Edificaciones en el Sector 6C

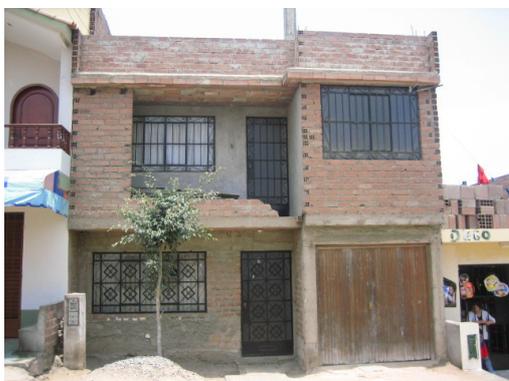
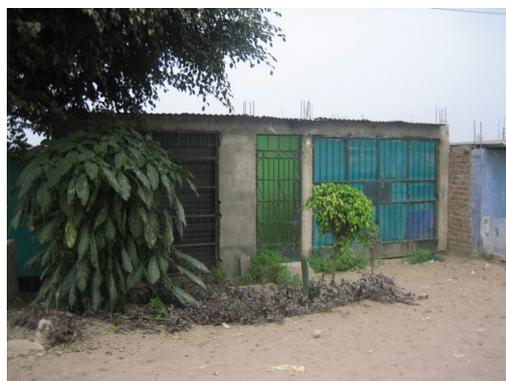
El Sector 6D está limitado por las avenidas El Sol, Separadora Agro Industrial, Jorge Chávez y María Elena Moyano. Se tomó una muestra representativa de 20 manzanas, que representan la condición actual del sector. Este sector se caracteriza por ser una zona residencial, donde las edificaciones más representativas son viviendas de 02 niveles de construcciones formales e informales de albañilería confinada. También se observan edificaciones de 01 nivel de albañilería confinada, en buen estado de conservación (ver Figura 86). No se observaron indicios de asentamiento ni humedad en la base en las edificaciones del sector. Asimismo, no se encontraron fisuras en los elementos estructurales. Este sector no presenta veredas ni calles pavimentadas.

Figura 86. Tipos de Edificaciones en el Sector 6D

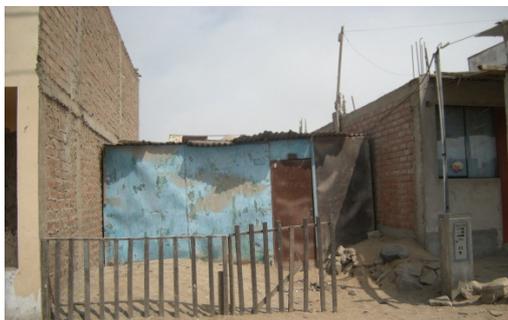
En cuanto al tipo estructural se encuentran principalmente viviendas de albañilería, pero como es característico, el crecimiento gradual y por etapas permiten ver techados ligeros (flexibles, calaminas) en el último nivel. Algo notorio en varias manzanas del lado Sur es la existencia de casas de material provisional con tablas maderas, triplay tipo chozas, observándose también ampliaciones en 2do nivel también con material informal. (Ver Figura 93 y Figura 94 a continuación). En algunos casos son nuevas y en buen estado de conservación, pero no deja de ser material provisional, no ingenieril (Ver Figura 95 y Figura 96).

Figura 93. Vivienda con material informal (Choza)

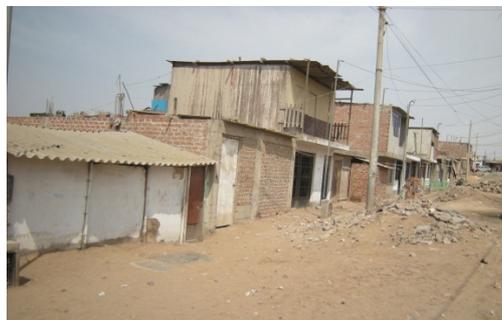
Figura 94. También informal en ampliaciones del 2do nivel

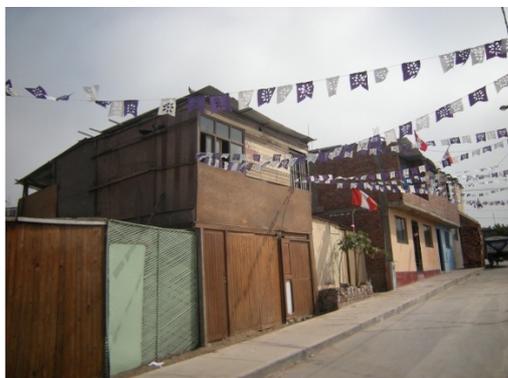
Figura 95. En este caso los dos niveles y vivienda vecina también

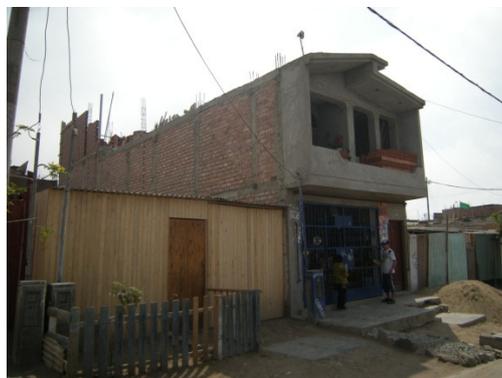
Figura 96. Mejor estado de conservación por ser reciente, pero sigue siendo material no ingenieril

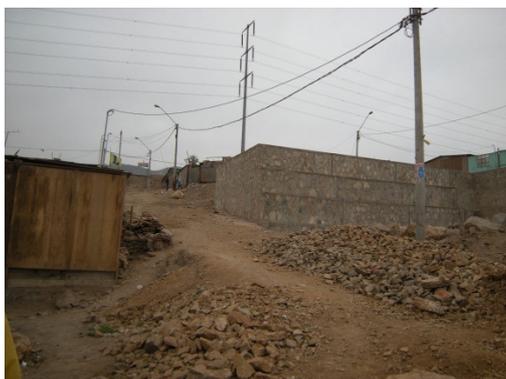
No acorde con el uso y tipos de edificios en la zona, hay ciertas manzanas (por ejemplo 15014200700044 y 15014200700031) con viviendas informales, aparentemente producto de invasión (Figura 104). También en esta zona se aprecia gran desnivel entre esquinas de la manzana o respecto a la avenida como se puede apreciar en las Figura 103 y Figura 104 a continuación:

Figura 103. Desnivel en calle de manzanas de viviendas informales

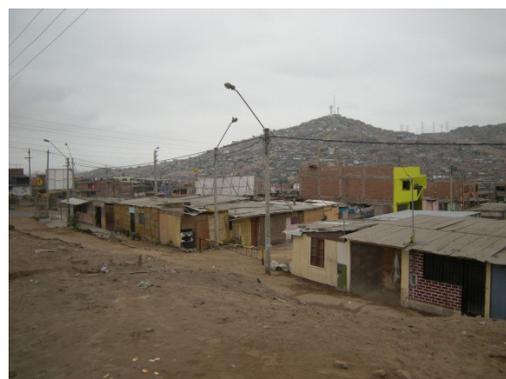
Figura 104. Desnivel entre avenida y manzana, así como viviendas informales (chozas)

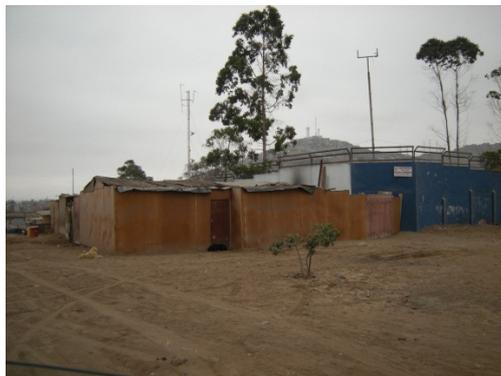
Hacia Separadora Industrial con Pumacahua se encuentra el Centro de Servicios de Sedapal en la mz. 15014200700050. (Ver Figura 105 y Figura 106): Un lado de esta manzana (probablemente parte de la vía pública) está ocupada por una hilera de viviendas informales (chozas) en estado precario.

Figura 106. Calle lateral con viviendas informales

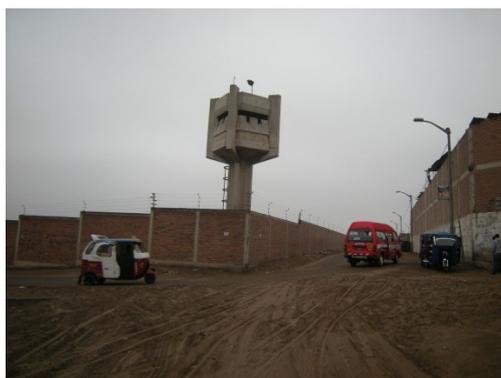
Figura 108. Instalaciones del tren eléctrico

En el límite Sur del sector destaca una gran área correspondiente a los depósitos para el Tren Eléctrico (Av. Separadora Industrial con Los Roladores, ver Figura 108)

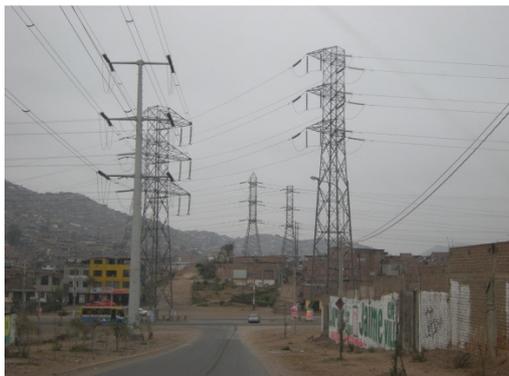
En el límite del sector (hacia el N), pero muy cerca en la Prolongación de Av. Pedro Huilca esquina con Av. Pumacahua se aprecian torres de alta tensión (eléctricas) como se puede apreciar en la Figura 109. También en la zona se encontraron dos grifos en esquina como se muestra en la Figura 110 que se ubica entre Av. El Sol y Av. Pachacutec.

Figura 109. Viaducto para tren eléctrico frente a local Sedapal

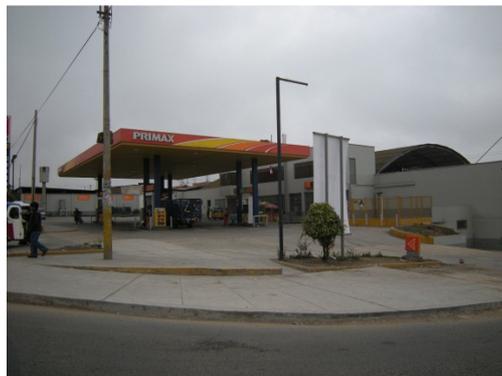
Figura 110. Instalaciones del tren eléctrico

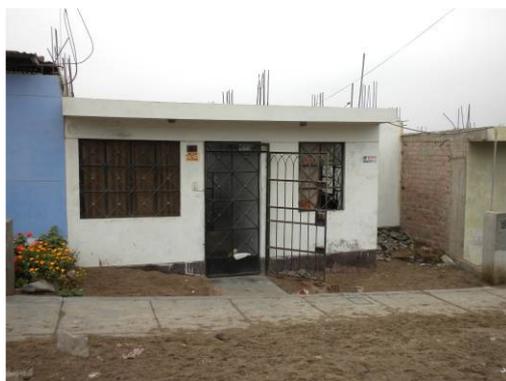
Las edificaciones representativas del Sector 09 se muestran en la Figura 111, una edificación de vivienda de mampostería confinada con techo de aligerado en regular estado y en la Figura 112, una vivienda de madera cobertura ligera en regular estado.

Figura 111. Vivienda de mampostería confinada con diafragma rígido

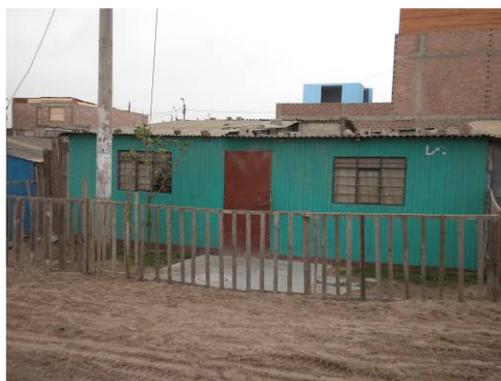
Figura 112. Vivienda de madera con cobertura ligera

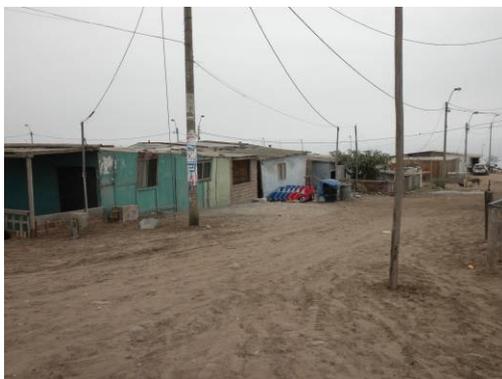
El Sector 09 se caracteriza por ser un sector residencial en crecimiento, el cual en general no cuenta con vías asfaltadas, además de tener gran parte de construcciones de madera principalmente en la cima de la ladera (Véase Figura 113).

Figura 113. Vía no asfaltada y construcciones de madera

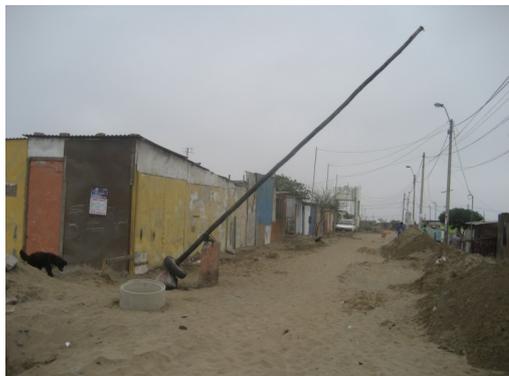
Figura 114. Viviendas de informales de madera.

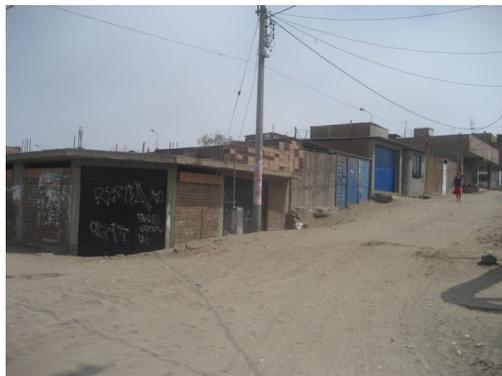
Figura 115. Viviendas de albañilería sin acabados.

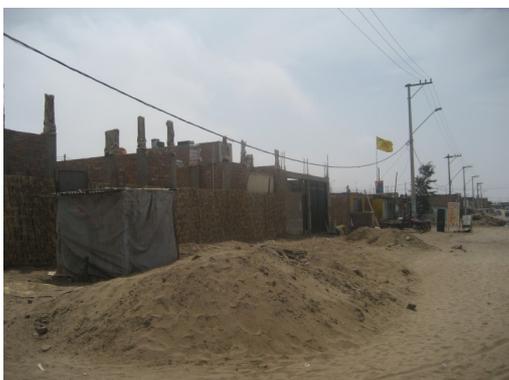
La topografía del sector presenta una leve pendiente por ubicarse sobre dunas. Asimismo dicha zona no cuenta con pistas, veredas, parques, jardines y recién se están concluyendo los trabajos de las instalaciones de agua y alcantarillado (ver Figura 116).

Figura 116. Calles sin asfaltar y huecos para trabajos de saneamiento.

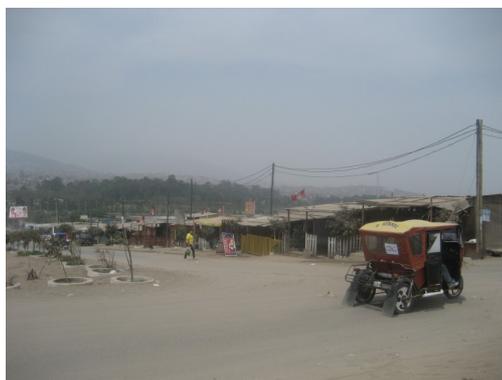
En la parte más baja del sector existe una laguna de oxidación, en cuyas riveras se han instalado viviendas informales de madera (Nuevo Oasis - Figura 117).

Figura 117. Nuevo Oasis.

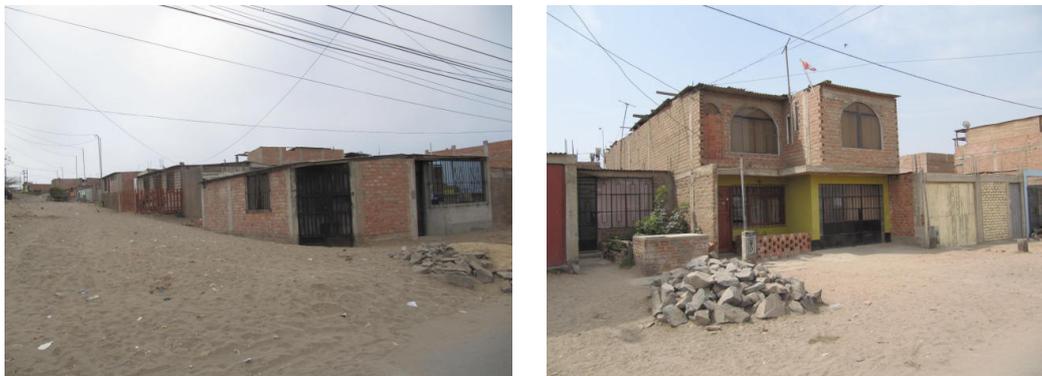
En general, este sector corresponde a una zona de viviendas unifamiliares, donde la mayoría de las edificaciones son viviendas de 1 y 2 pisos de mampostería confinada y techos de losa aligerada y techo de cobertura ligera (calamina) seguida por viviendas de madera de 1 piso en regular estado de conservación. La Figura 118 muestra algunos tipos de edificaciones encontradas en este sector.

Durante la inspección se pudo observar que las edificaciones se encuentran en buen estado de conservación salvo algunas de madera y algunas de ellas han sido construidas de manera informal. No se observaron indicios de asentamiento pero si se observó presencia de humedad en la base en algunas manzanas. No se observaron fisuras en los elementos estructurales.

Figura 118. Tipos de edificaciones en el Sector 10B

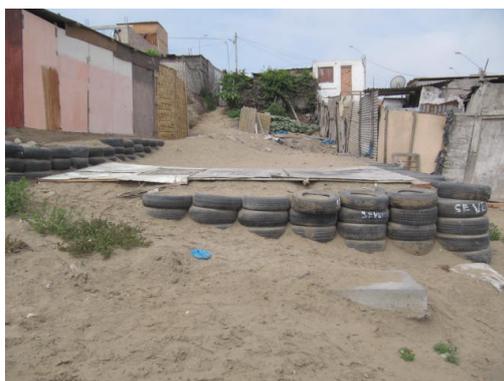
- Se observaron construcciones informales para muros de contención y cimentación de las viviendas en el cerro como se observa en la Figura 119. En las cuales se ha empleado neumáticos.

Figura 119. Cimentación informal empleando neumáticos.

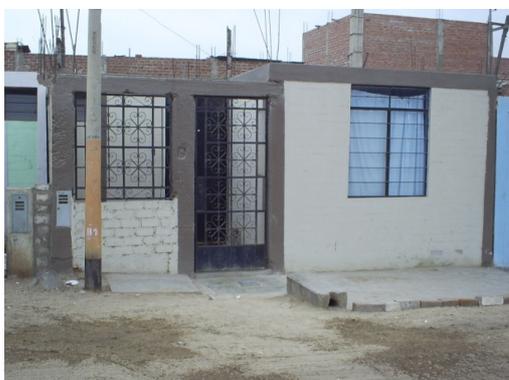
La mayoría de edificios de viviendas son de un piso (ver Figura 120); sin embargo en las zonas aledañas a las vías principales algunas viviendas pueden llegar a tener de 3 hasta 4 pisos. Se puede apreciar en esta zona que la mayoría de manzanas son asentamientos de población de escasos recursos, llegando en algunas partes a tener viviendas de madera y plástico. Otro aspecto importante es la considerable humedad presente en la mayoría de viviendas en este sector, lo cual se evidencia en la parte inferior de las viviendas (ver Figura 124).

Figura 120. Vivienda típica de albañilería de 1 piso.

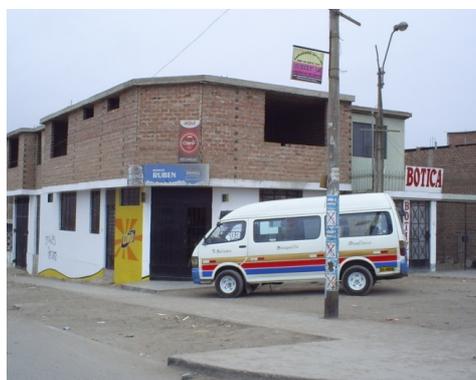
Generalmente el primer nivel está construido con ladrillo sólido; mientras que los niveles superiores están contruidos con ladrillo del tipo pandereta lo que se convierte en un factor de vulnerabilidad (ver Figura 121). Las edificaciones de más de un piso por lo general tienen una última cobertura ligera y los primeros niveles suelen ser de losa aligerada. El tipo de ladrillo predominante en este sector es de fabricación artesanal, lo cual eleva la vulnerabilidad de la zona dado a la incertidumbre en sus propiedades.

Figura 121. Vivienda típica de albañilería de 2 pisos

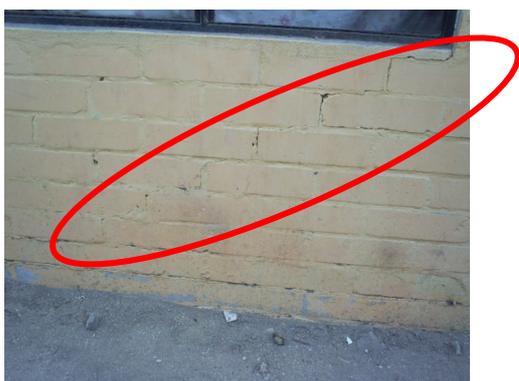
En este sector existe una zona que fue urbanizada en los años de 1980's, la cual comprende viviendas típicas de albañilería de un nivel. Estas viviendas se componen de ladrillos de cemento, las cuales presentan diversos daños en su mayoría (ver Figura 122 y Figura 123). Este daño se hace

extensivo a casi toda esta zona encontrándose fisuras y grietas en columnas y vigas de confinamiento, y en losas (ver Figura 125). Además todas estas viviendas están directamente atacadas por la humedad del ambiente, lo cual ha llegado a dañar el concreto y el acero de refuerzo de algunas viviendas. En resumen se puede decir que la vulnerabilidad de todas estas viviendas es alta debido a sus deficiencias estructurales y debido a la humedad.

Figura 122. Fisura Diagonal en vano de albañilería
