CONVENIO ESPECÍFICO DE COOPERACIÓN INTERINSTITUCIONAL
ENTRE EL MINISTERIO DE VIVIENDA, CONSTRUCCIÓN Y SANEAMIENTO
Y LA UNIVERSIDAD NACIONAL DE INGENIERÍA “ESTUDIO DE MICRO
ZONIFICACIÓN SÍSMICA Y VULNERABILIDAD EN LA CIUDAD DE LIMA”

INFORME No.5

RESUMEN EJECUTIVO DEL ESTUDIO DE MICROZONIFICACIÓN SISMICA Y EVALUACIÓN DE LA VULNERABILIDAD DE EDIFICACIONES EN EL DISTRITO DE VILLA EL SALVADOR

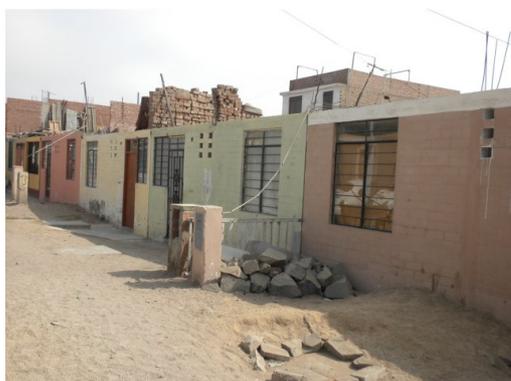
Para este sector ubicado entre las avenidas Av. Reiche, Av. Separadora Industrial, Av. Universitaria y Av Revolución; donde se tomó una muestra representativa de 29 manzanas mostrando la condición actual del sector. De la visita de campo se observó que las viviendas más representativas son viviendas de albañilería confinada de 1 nivel (ver Figura 126) y prosiguiendo 2 niveles (Ver Figura 127) mostrando en todo el sector un estado regular de conservación; muchas de estas viviendas mostraron ligera humedad, con predominancia a tener techado de coberturas ligeras o calaminas.

Figura 126. Vivienda de albañilería confinada de 1 nivel

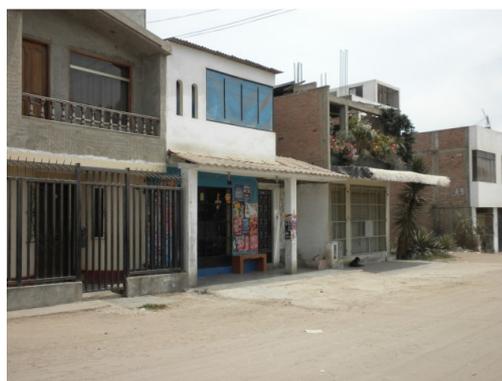
Figura 127. Vivienda de albañilería confinada de 2 niveles

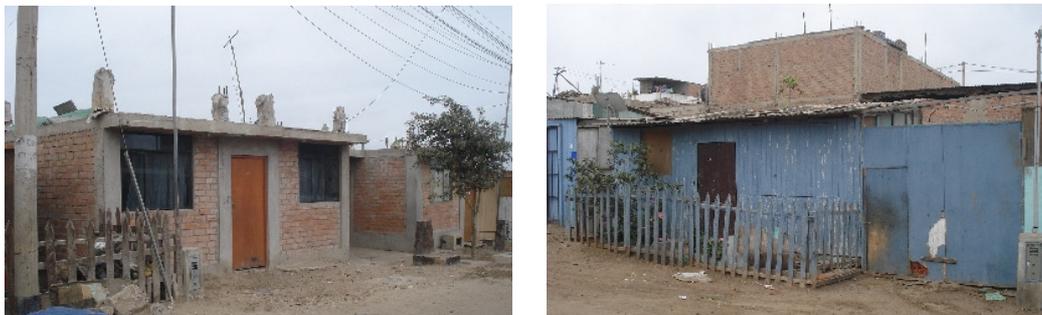
En general, este sector corresponde a una zona de viviendas unifamiliares, donde la mayoría de las edificaciones son viviendas de 1 piso de mampostería confinada, con techos de losa aligerada y de cobertura ligera (calamina). La Figura 128 muestra algunos tipos de edificaciones encontradas en este sector.

Durante la inspección se pudo observar que las edificaciones se encuentran en buen estado de conservación salvo algunas de madera y algunas de ellas han sido construidas de manera informal. No se observaron indicios de asentamiento ni de presencia de humedad en la base. No se observaron fisuras en los elementos estructurales. Muchas de las calles no tienen pistas ni veredas.

Figura 128. Tipos de edificaciones en el Sector 10E

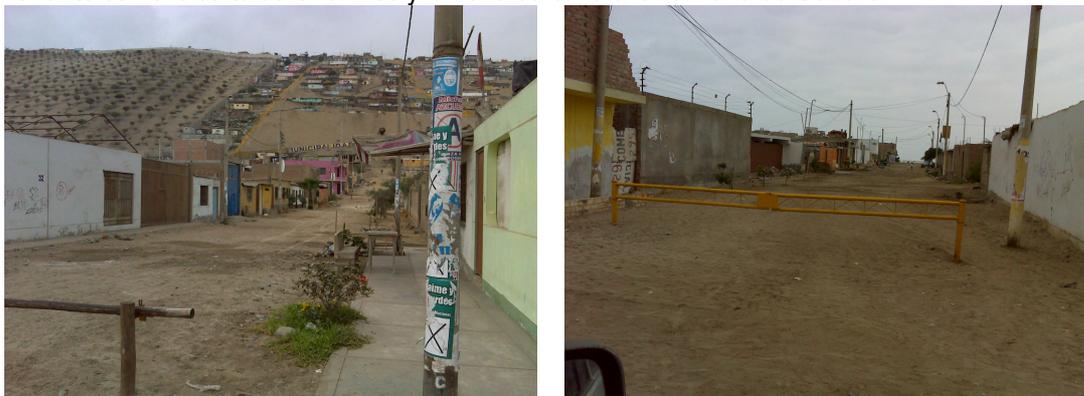
Figura 129: Viviendas en el Sector 11

En este sector el material predominante es la albañilería confinada, encontrándose que en representatividad, las viviendas de 1 piso son las que predominan. Se pudo observar la gran concentración de personas en las laderas de las dunas conocidas como Lomo de Corvina, donde se han generado asentamientos humanos cuyas viviendas en gran parte son construcciones informales de madera que se encuentran construidas sobre un suelo sumamente flexible, como puede observarse en la foto de la derecha que aparece en la Figura 129.

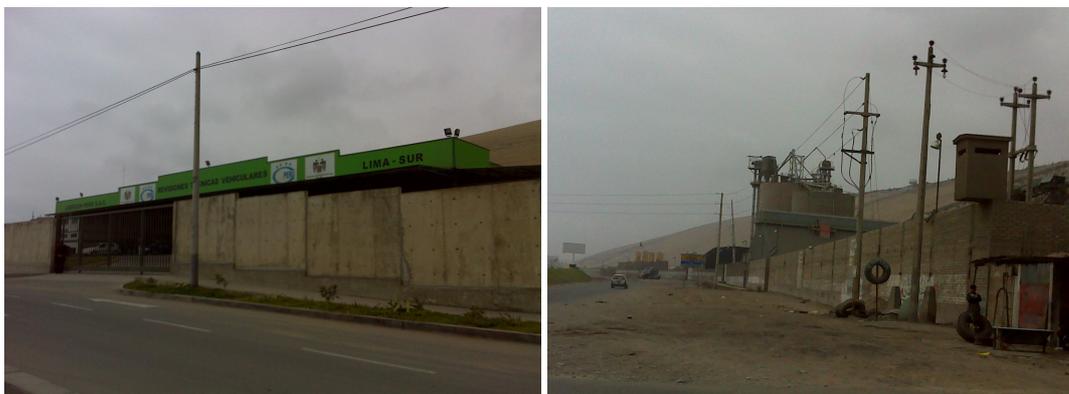
Figura 130: Edificaciones Industriales en el Sector 11

Asimismo en ambos lados de la carretera Panamericana Sur se encuentran edificaciones industriales como las que se muestran en la Figura 130, donde puede observarse que son estructuras con cubiertas metálicas de poco peso o en otros casos estructuras masivas de concreto como silos de almacenaje de cemento y agregado.

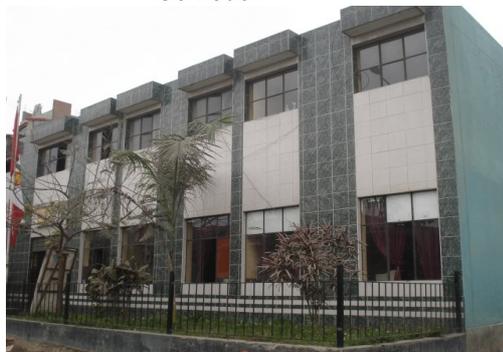
- "Estación De Policía Laderas De Villa" esta edificación es de 2 pisos y su estructura es aporticada con muros de mampostería de relleno. (Ver Figura 140).

Figura 140. Estación De Policía Laderas De Villa

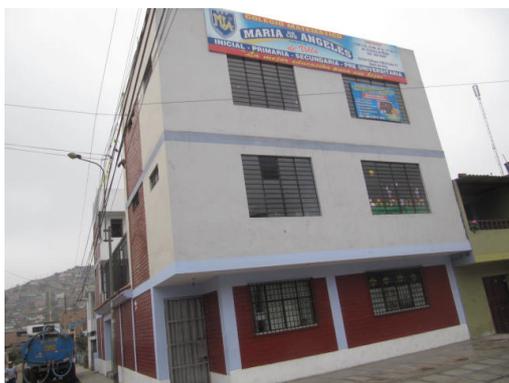
- Colegio Matemático María de los Ángeles, consiste en edificación de 3 pisos de mampostería en buen estado de conservación como se muestra en la Figura 142.
- I.E.I. N°633 Los Angelitos consiste en edificaciones de 1 piso de pórticos de concreto armado en buen estado de conservación como se muestra en la Figura 143.

Figura 142. Colegio Matemático María de los Ángeles

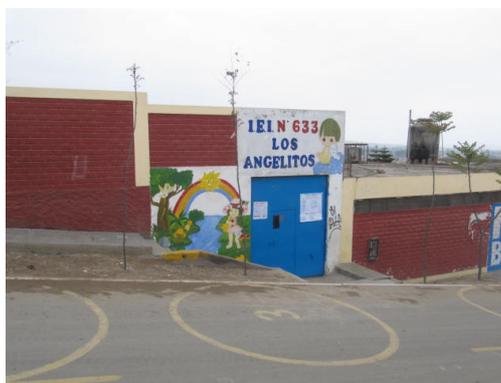
Figura 143. I.E.I. N°633 Los Angelitos

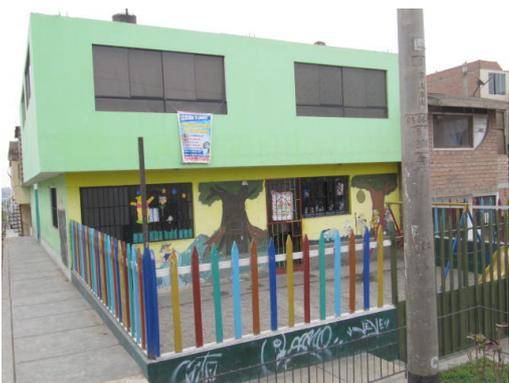
- Nido, consiste en edificación de 2 pisos de mampostería en buen estado de conservación como se muestra en la Figura 144.
- I.E.P. Ricardo Palma (Inicial, Primaria, Secundaria), consiste en edificación de 3 pisos de mampostería en buen estado de conservación como se muestra en la Figura 145.

Figura 144. Nido

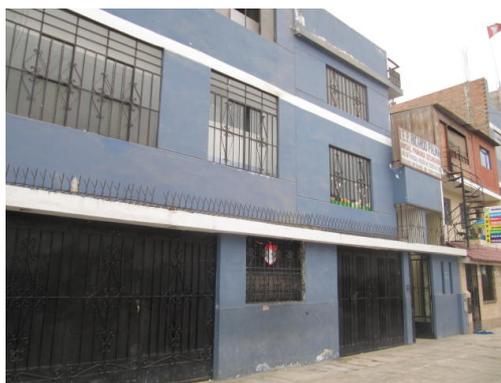
Figura 145. I.E.P. Ricardo Palma

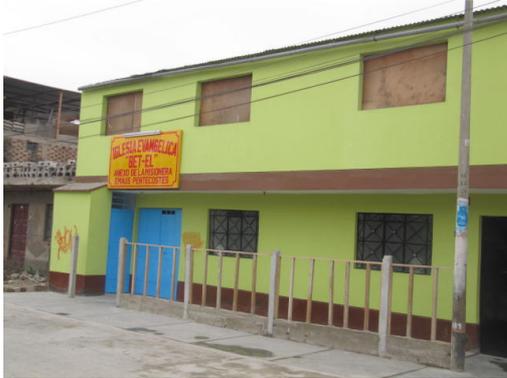
- Iglesia Evangélica “Bet-El”, consiste en edificación de 2 pisos de mampostería en buen estado de conservación como se muestra en la Figura 146.
- Iglesia Pentecostal Dios es Amor, consiste en edificación informal de 2 pisos de mampostería en regular estado de conservación, como se muestra en la Figura 147.

Figura 146. Iglesia Evangélica "Bet-El"

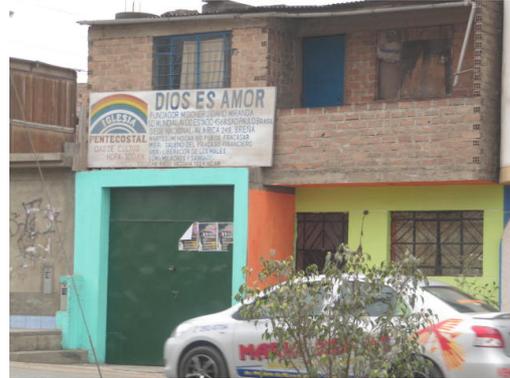
Figura 147. Iglesia Pentecostal Dios es Amor

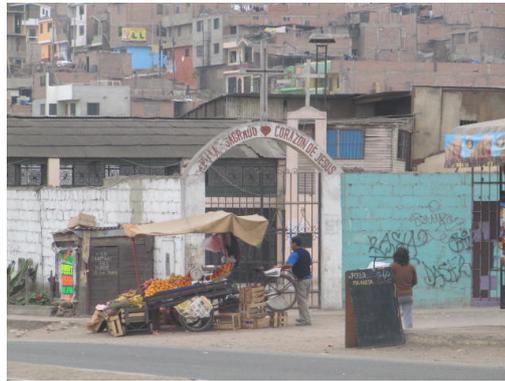
- Capilla Sagrado Corazón de Jesús, consiste en edificación de 1 piso de pórticos de concreto armado en buen estado de conservación como se muestra en la Figura 148.

Figura 148. Capilla Sagrado Corazón de Jesús"

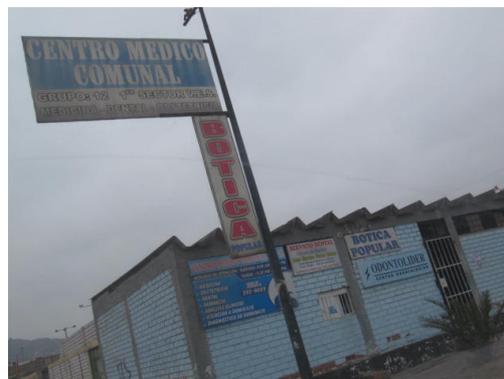
- Centro Médico Comunal, Grupo 12, Sector 1, consiste en edificación de 1 piso de pórticos de concreto armado en buen estado de conservación como se muestra en la Figura 149.

Figura 149. Centro Médico Comunal

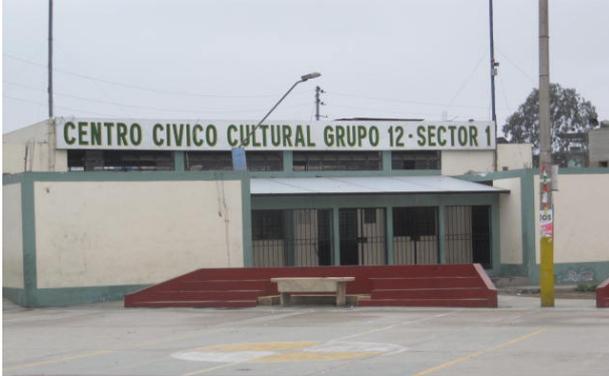
- Centro Cívico Cultural, Grupo 12, Sector 1, consiste en edificación de 1 piso de pórticos de concreto armado en buen estado de conservación como se muestra en la Figura 150.

Figura 150. Centro Cívico Cultural

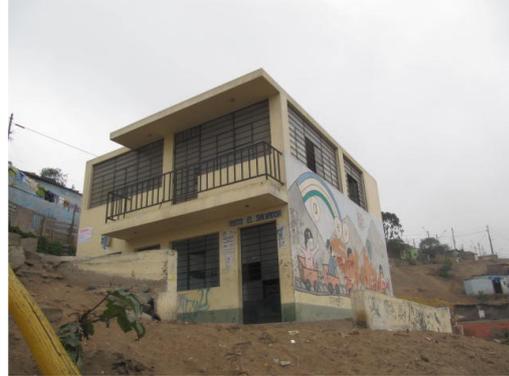
Figura 151. Comedor Wawawasi

- Comedor Wawa wasi, consiste en edificación de 2 pisos de mampostería en buen estado de conservación como se muestra en la Figura 151.

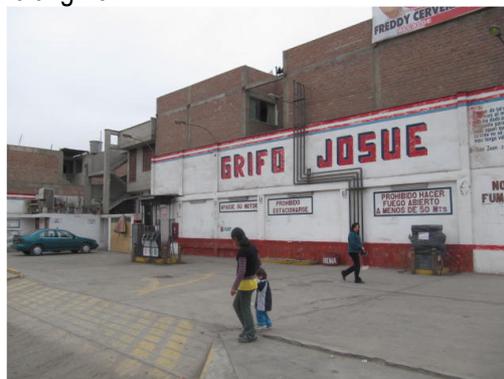
Figura 154. Grifo Josué

- Grifo Josué, presenta una edificación de 2 pisos de mampostería en buen estado de conservación como se muestra en la Figura 154. En estructuras de este tipo existen tanques de almacenamiento subterráneo y redes donde circula material inflamable, que por tratarse de suelo arenoso, existe la posibilidad de roturas, fugas y generación de incendio, que involucran al entorno al grifo.

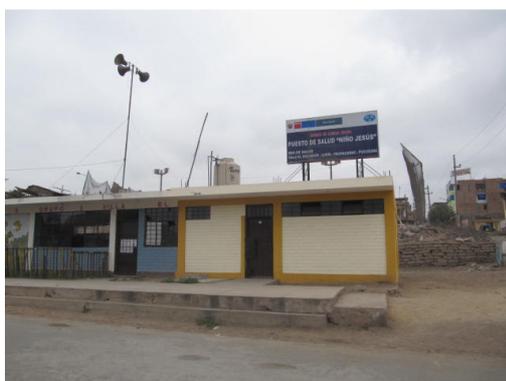
Figura 155. Puesto de Salud “Niño Jesús”

- Puesto de Salud “Niño Jesús”, consiste en una edificación de 1 piso con pórticos de concreto armado en buen estado de conservación como se muestra en la Figura 155, incluyéndose albañilería en la tabiquería de relleno.

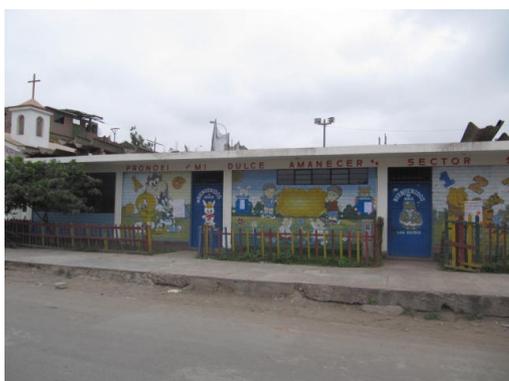
Figura 156. PRONEI “Mi Dulce Amanecer”

- PRONEI “Mi Dulce Amanecer” Sector 1 Grupo 1, consiste en una edificación de 1 piso de pórticos de concreto armado en buen estado de conservación como se muestra en la Figura 156
- I.E.Nº7092 “Juan Pablo II”, consiste en edificaciones de 2 pisos de pórticos de concreto armado en buen estado de conservación como se muestra en la Figura 157.

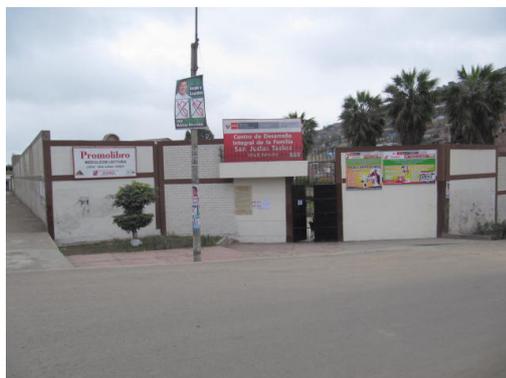
Figura 158. Centro de Desarrollo Integral de la Familia San Judas Tadeo

- Centro de Desarrollo Integral de la Familia San Judas Tadeo, PromoLibro Módulo de Lectura CEDIF “San Judas Tadeo” consiste en edificación de 1 piso de mampostería en buen estado de conservación como se muestra en la Figura 158.

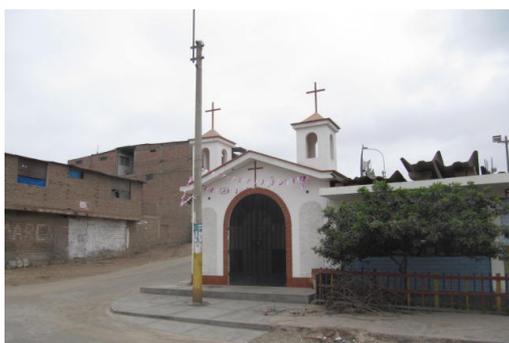
Figura 159. Iglesia

- Iglesia, consiste en edificación de 1 piso de mampostería en buen estado de conservación como se muestra en la Figura 159.
- Templo Adventista del 7° Día, consiste en edificación de 2 piso de mampostería en buen estado de conservación como se muestra en la Figura 160.

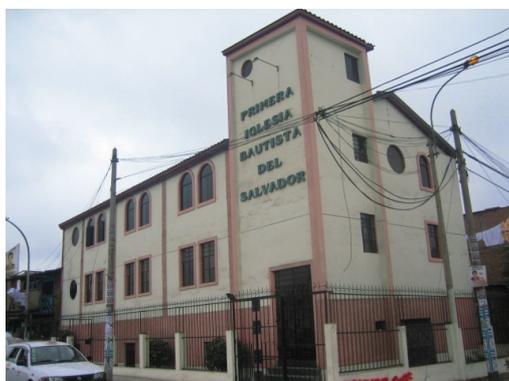
Figura 161. Primera Iglesia Bautista del Salvador

- Primera Iglesia Bautista del Salvador, consiste en edificación de 3 pisos de mampostería en buen estado de conservación como se muestra en la Figura 161.
- Iglesia, consiste en edificación de 1 piso de mampostería en buen estado de conservación como se muestra en la Figura 162.

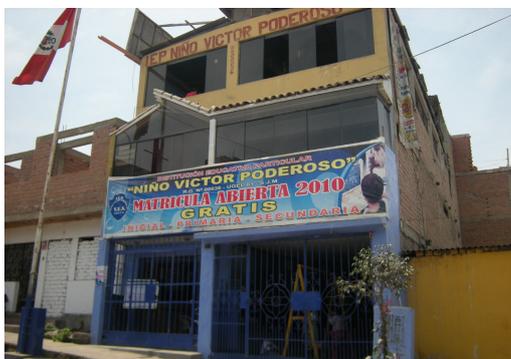
Figura 163. CEP Niño Víctor Poderoso

- El Colegio Particular Niño Víctor poderoso consiste en una edificación de 3 pisos de mampostería, en buen estado de conservación. Ver Figura 163.
- Centro de Rehabilitación Infantil, ubicado en la Av. Micaela Bastidas consiste en una edificación de 02 pisos con pórticos de concreto armado rigidizados con muros de mampostería. En buen estado de conservación. Ver Figura 164.

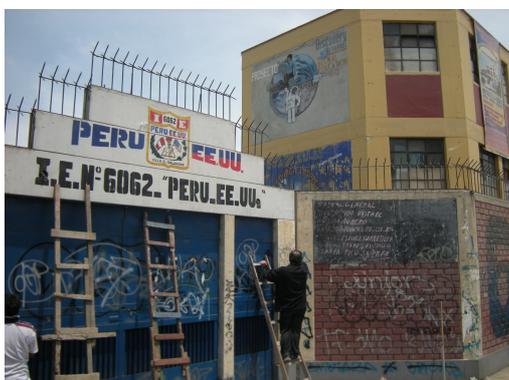
Figura 165. Centro Educativo Perú EEUU

- El Colegio Perú EEUU ubicado en la Av. Micaela Bastidas consiste en una edificación de 02 pisos con pórticos de concreto armado rigidizados con muros de mampostería. En buen estado de conservación. Ver Figura 165.
- El Centro Educativo Particular Nuestra Señora de La Merced ubicado en la Av. Mariano Pastor Sevilla consiste en una edificación de 04 pisos con pórticos de concreto armado rigidizados con muros de mampostería. En buen estado de conservación. Ver Figura 166

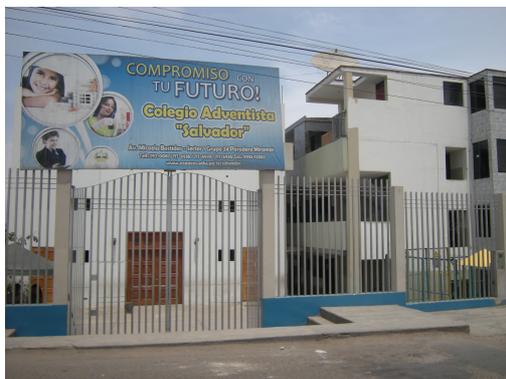
Figura 167. Colegio Adventista Salvador

- El Colegio Adventista Salvador ubicado en la Av. Micaela Bastidas consiste en una edificación de 02 pisos con pórticos de concreto armado rigidizados con muros de mampostería. En buen estado de conservación. Ver Figura 167

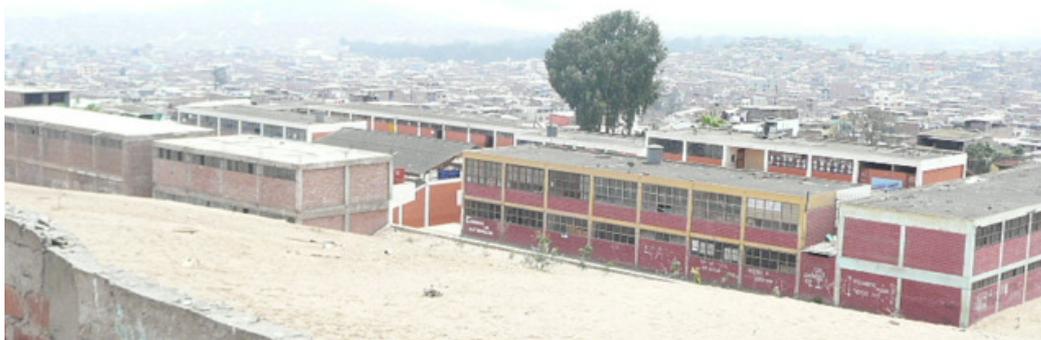
Figura 168. I.E.T BRIF República de Bolivia

- I.E.T. BRIF República de Bolivia, consiste en una edificación aporticada de 2 pisos de concreto armado rigidizado con vanos de mampostería en buen estado de conservación como se muestra en la Figura 168.

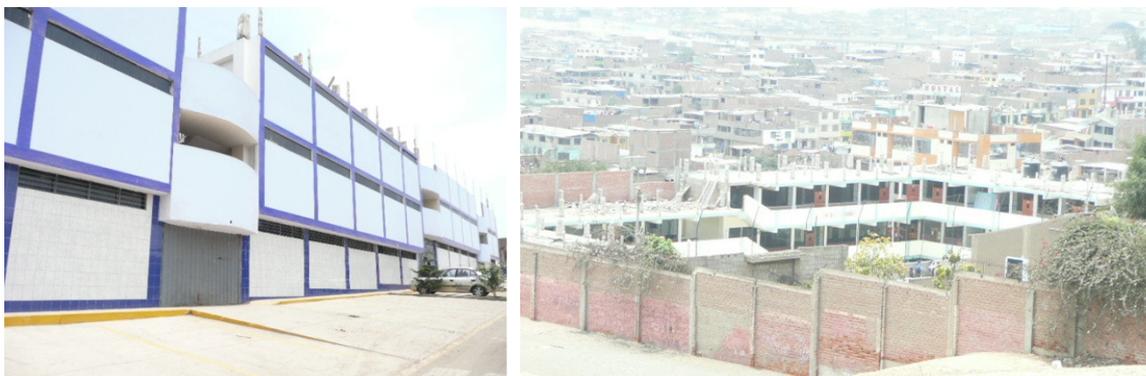
Figura 169. Centro Educativo Saco Oliveros

- Centro Educativo Saco Oliveros, consiste en una edificación aporticada de 3 pisos de concreto armado en buen estado de conservación como se muestra en la Figura 169.

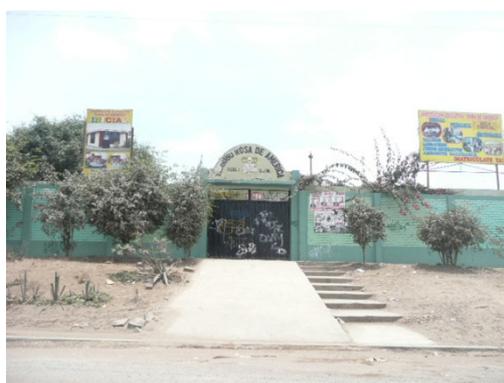
Figura 170. I.E. Santa Rosa de América

- I.E. Santa Rosa de América, consiste en edificación aporticada de 2 pisos de concreto armado en buen estado de conservación como se muestra en la Figura 170.

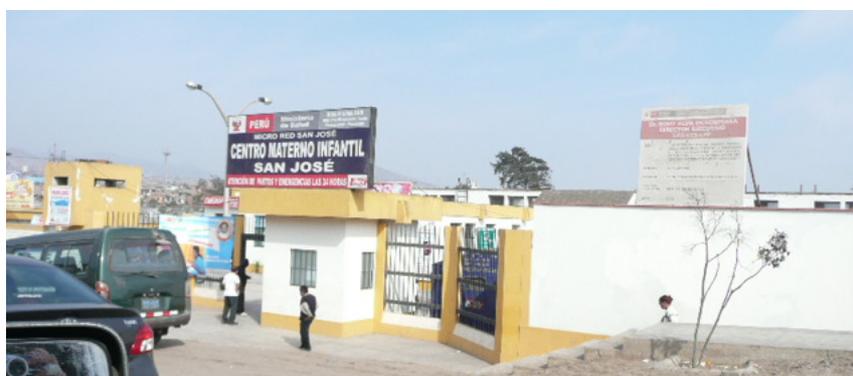
Figura 171. Centro Materno Infantil San José - MINSA

- Centro Materno Infantil San José - MINSA, consiste en edificación de 1 piso de pórticos de concreto armado en buen estado de conservación como se muestra en la Figura 171.

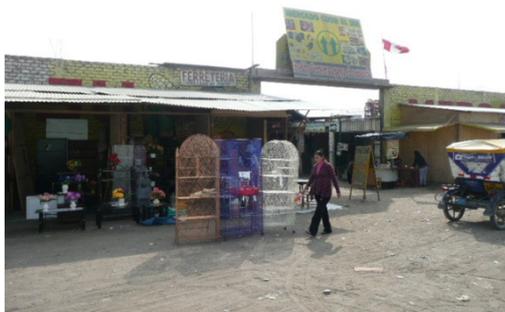
Figura 172. Mercado Coop. El Sol

- Mercado Coop. El Sol, consiste en edificación de 1 piso de pórticos de concreto armado en buen estado de conservación como se muestra en la Figura 172.

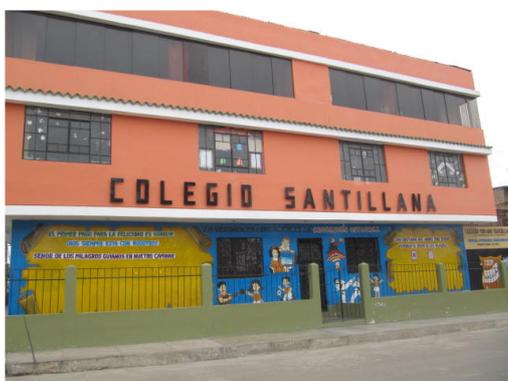
Figura 173. Centro Educativo Santillana

- Centro Educativo Santillana consiste en una edificación de 3 pisos de mampostería, en buen estado de conservación. Ver Figura 173.
- El CEP Santa Rosa de Lima consiste en una edificación de 02 pisos de mampostería. En buen estado de conservación. Ver Figura 174.

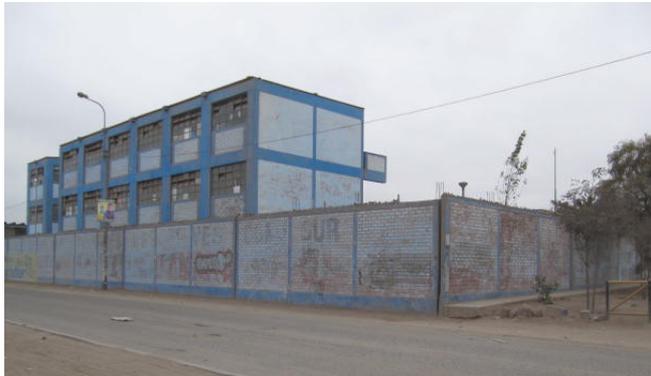
Figura 175. Colegio San Martín de Porras

- El CE San Martín de Porras consiste en una edificación de 02 pisos con pórticos de concreto armado rigidizados con muros de mampostería. Este centro educativo se encuentra en buen estado de conservación (ver Figura 175).

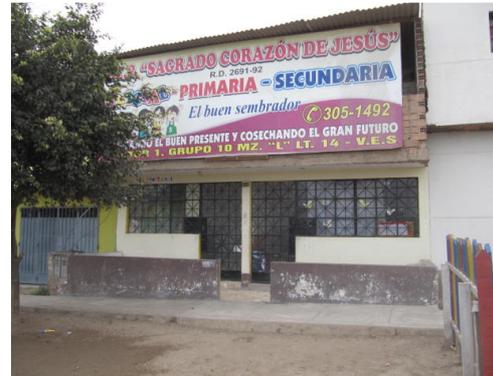
Figura 176. Centro Educativo Particular Sagrado Corazón de Jesús

- El Centro Educativo Particular Sagrado Corazón de Jesús consiste en una edificación de 02 pisos de mampostería, el mismo que se encuentra en buen estado de conservación y se presenta en la Figura 176.

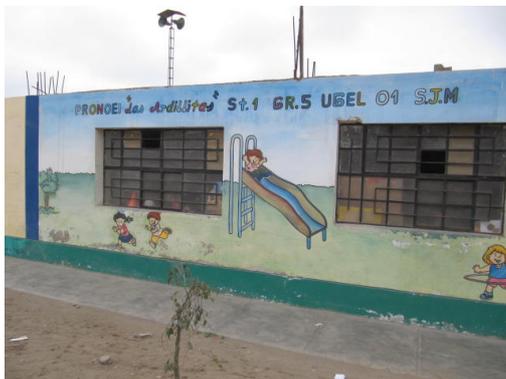
Figura 177. PRONOEI Las Ardillitas

- PRONOEI Las Ardillitas consiste en una edificación de 01 piso de mampostería. El edificio se encuentra en buen estado de conservación como se observa en la Figura 177.

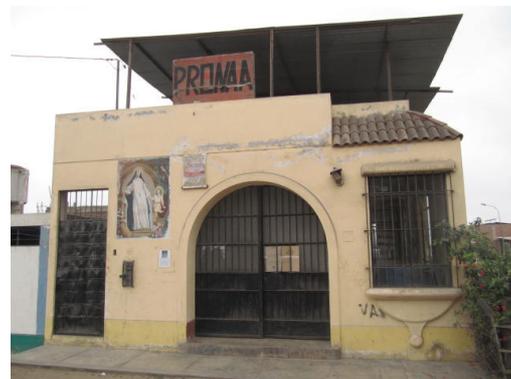
Figura 178. Local del PRONAA

- Local del PRONAA (Programa social del gobierno) consiste en una edificación de 01 piso de mampostería. En buen estado de conservación. Ver Figura 178.

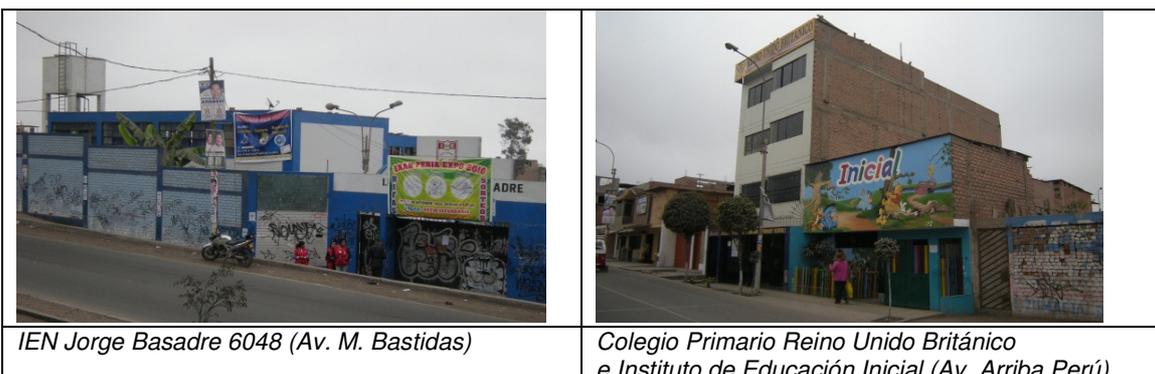
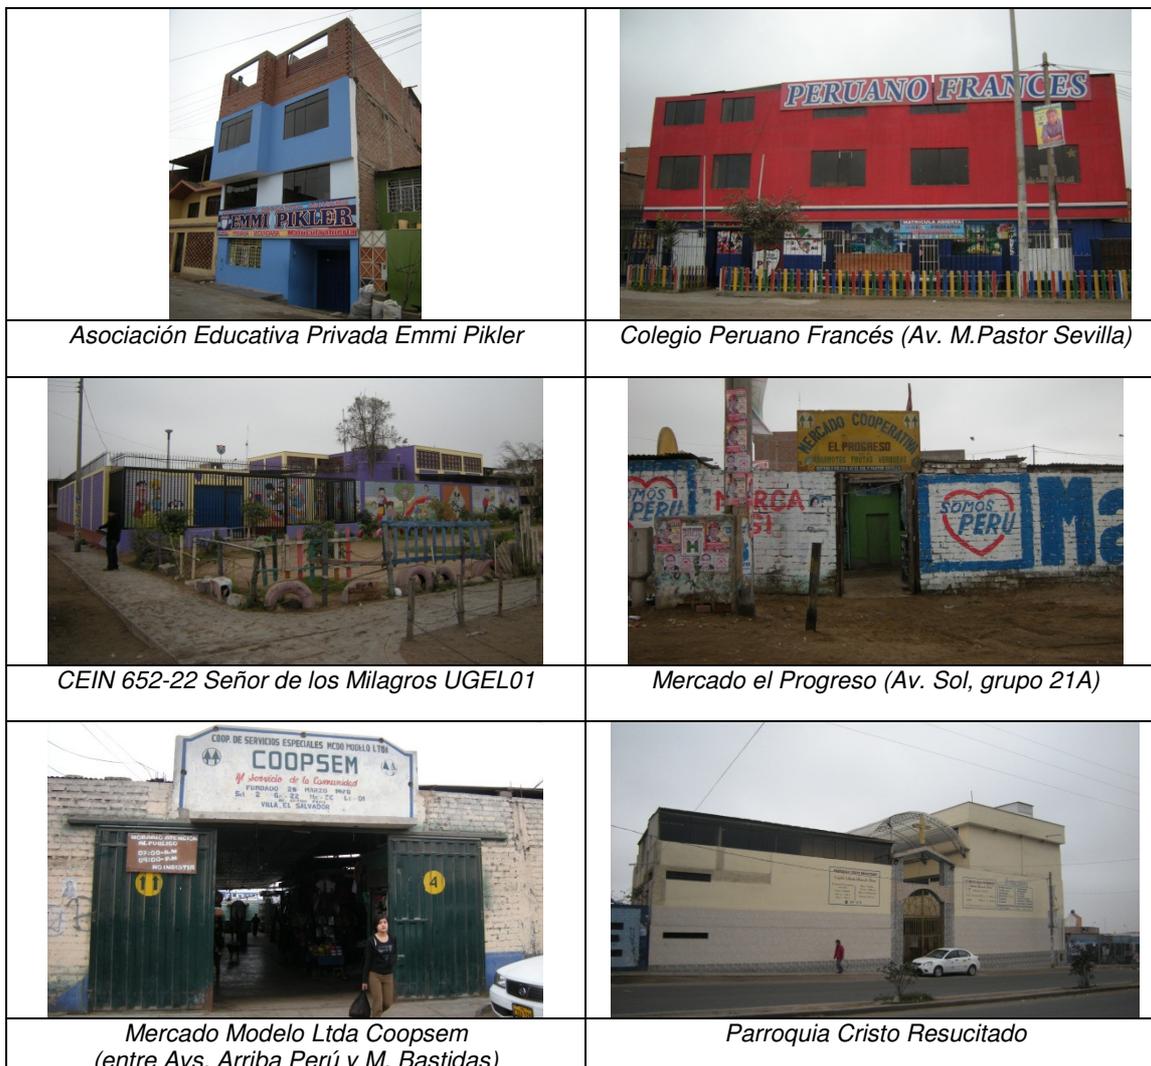
Figura 179: Edificaciones Esenciales e importantes sector 2A.

En el sector se encuentran colegios, capilla y centros de abastos como se muestra en la Figura 179. Estas edificaciones son de 2 pisos en su mayoría construidas en albañilería. En su mayoría se encuentran en buen estado de conservación con excepción de los centros de abasto que se encuentran en regular estado.

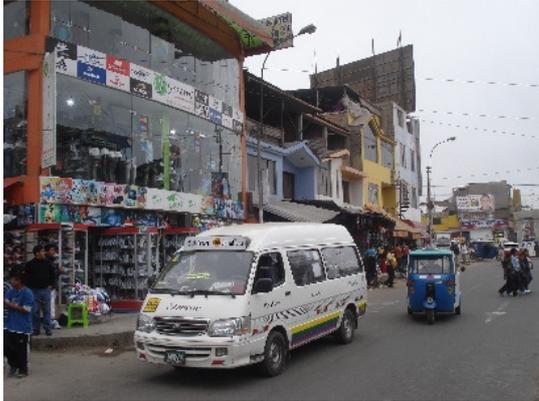
En cuanto edificaciones importantes y esenciales, dos puntos resaltan en este sector, primero la zona comercial ubicada en el cruce de la Av. Revolución y Av. Juan Velasco Alvarado, esto se puede observar en la Figura 180, donde se observa presencia de comercio ambulante que en el caso de un sismo podrían obstruir el paso de las personas, asimismo existen muchas edificaciones con vitrales que podrían accidentar a los transeúntes. El segundo punto resaltante en el sector es el I.E. N° 6063 José Carlos Mariátegui ubicado en el cruce de la Av. El Sol y Av. Revolución, la Figura 181 muestra la fachada principal de este centro educativo, el cual es una edificación de un piso que se encuentra en regular estado de conservación..

Figura 180. Zona comercial de este sector, cruce de Av. Revolución y Av. Juan Velasco Alvarado

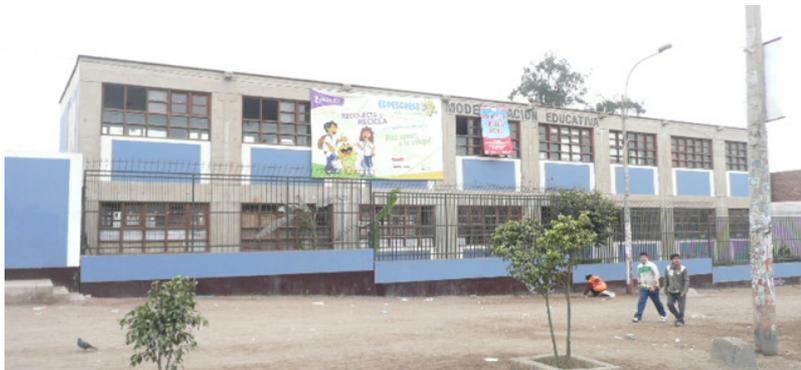
Figura 182. Colegio Nacional Francisco Bolognesi

- Colegio Nacional 6064 Francisco Bolognesi, consiste en una edificación aporticada de 2 pisos de concreto armado en buen estado de conservación como se muestra en la Figura 182.

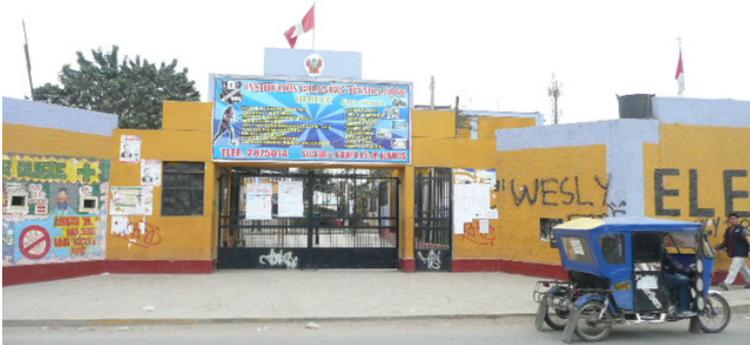
Figura 183. Colegio Nacional Manuel Gonzales Prada

- Centro Nacional 6066 Manuel Gonzales Prada, consiste en una edificación aporticada de 2 pisos de concreto armado en buen estado de conservación como se muestra en la Figura 183.

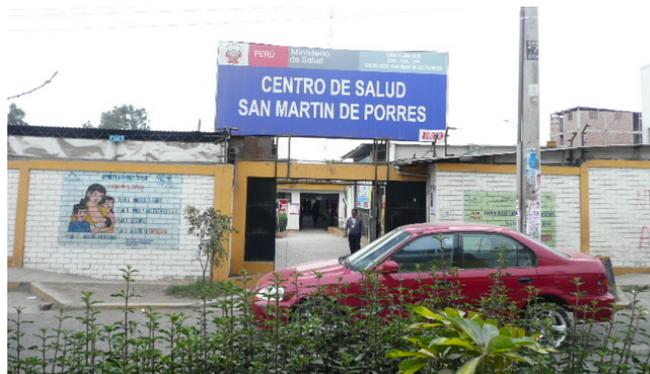
Figura 184. Centro de Salud San Martín de Porres - MINSA

- Centro de Salud San Martín de Porres - MINSA, consiste en edificación de 1 piso de pórticos de concreto armado en buen estado de conservación como se muestra en la Figura 184.

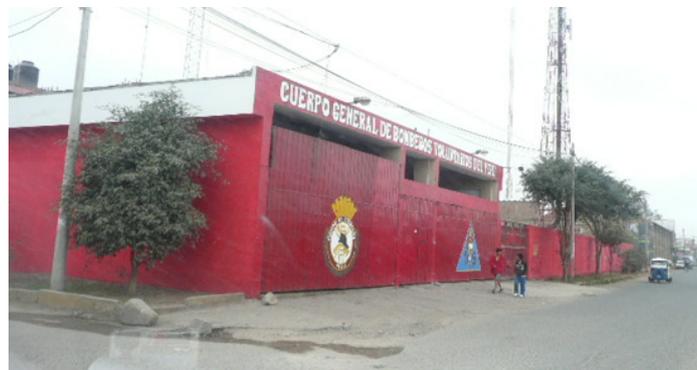
Figura 185. Cuerpo General de Bomberos Voluntarios del Perú

- Cuerpo General de Bomberos Voluntarios del Perú, consiste en edificación de 1 piso de pórticos de concreto armado en buen estado de conservación como se muestra en la Figura 185.

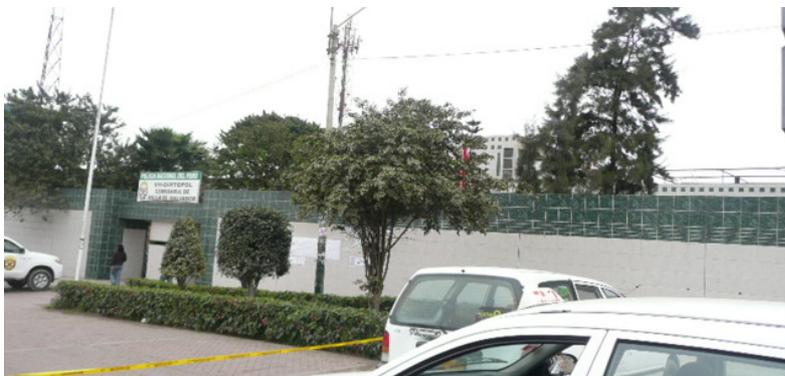
Figura 186. Comisaria PNP Villa El Salvador

- Comisaría PNP Villa El Salvador, consiste en edificación de 2 pisos de mampostería en buen estado de conservación como se muestra en la Figura 186.

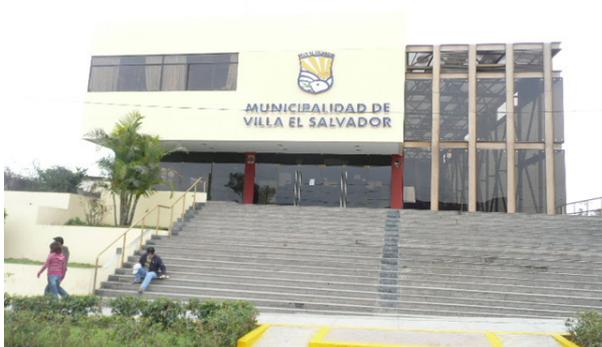
Figura 187. Municipalidad de Villa El Salvador

- Municipalidad de Villa El Salvador, consiste en edificación de 3 pisos de pórticos de concreto armado en buen estado de conservación como se muestra en la Figura 187.

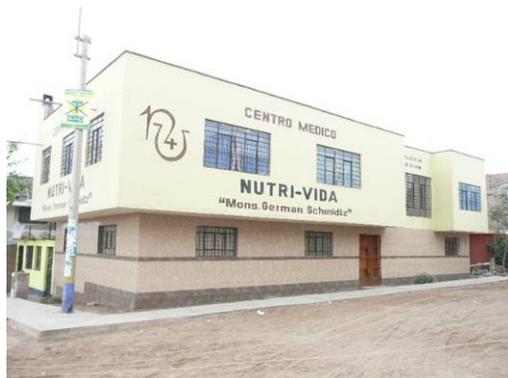
Figura 188. Centro Médico Nutri – Vida

- 01 Centro Médico de 02 pisos de mampostería confinada en buen estado. (Véase Figura 188).
- 01 Centro Educativo de 04 pisos de mampostería confinada en buen estado. (Véase Figura 189).
- 01 Centro Educativo de 02 pisos de concreto armado y mampostería en buen estado. (Véase Figura 190).
- 01 Centro de Educación Técnico Productiva de 01 piso de mampostería confinada en regular estado. (Véase Figura 191).

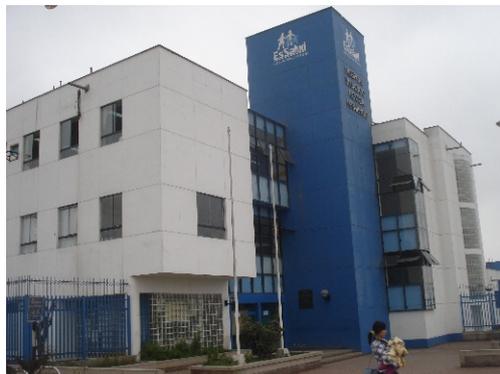
- 01 Hospital de ESSALUD – Uldarico Rocca Fernandez (Figura 199). Estructura hospitalaria, principalmente formada por pórticos de concreto armado de tres niveles en buen estado de conservación.

Figura 199. Infraestructura esencial de concreto armado

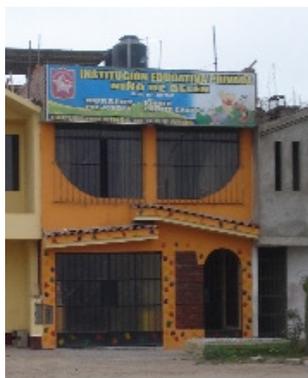
Figura 204. Institución Educativa Privada Niño de Belén (Pre-Kinder, Kinder y Primer Grado)

- Centros Educativos (07): Muchos de estos colegios se encuentran desde regular a buen estado de conservación, también se pudo observar que algunos colegios como María de la Consagración (Ver Figura 205) y Niño de Belén (Ver Figura 204) fueron construidos inicialmente para un uso de vivienda que luego fue adaptado para el uso de colegio.

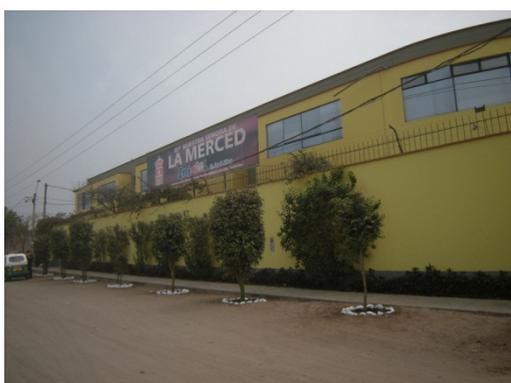
Figura 211. I.E.P. Nuestra Señora de la Merced (Inicial)

- I.E.P. Nuestra Señora de la Merced – Inicial. Dos niveles, estructura de concreto y albañilería en buen estado de conservación. (ver Figura 211)
- I.E.P. Nuestra Señora de la Merced – Primaria, Secundaria. Cuatro niveles. (Ver Figura 212)
- I.E.P. Nuestra Señora de la Merced, Secundaria superior (4to, 5to). Cuatro niveles, en buen estado de conservación. (Ver Figura 213)
- I.E.I. N° 652-04 No. 1 Villa El Rosal. Estructura a dos aguas, un nivel, buen estado de conservación (Ver Figura 214)
- Institución Educativa 7242 Divino Maestro. Dos niveles, techo a dos aguas, de paneles y en buen estado de conservación. (Ver Figura 215 y Figura 216)
- Institución Educativa Dulce Corazón de Jesús –Inicial-Primaria. Este se ha desarrollado en un lote en zona de viviendas, relativamente pequeño (Ver Figura 217 y Figura 218).

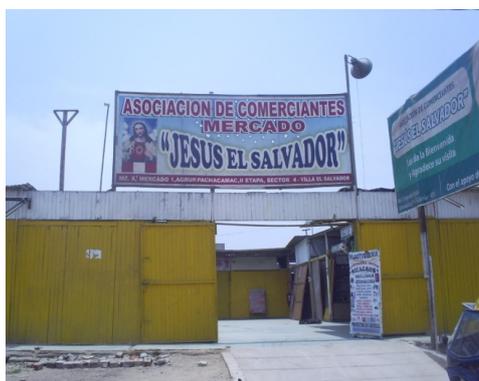
Figura 219. Vista general del mercado "Jesús el Salvador"

Los Edificios o equipamiento urbano importantes y esenciales son: 2 instituciones educativas, 1 Mercado (ver Figura 219), una Iglesia, un Centro de Salud (ver Figura 221) y una Comisaría (ver Figura 220) estructuras de 2 pisos en buen estado de conservación. La mayoría de edificios de viviendas son de 2 pisos; sin embargo en las zonas aledañas a las vías principales algunas viviendas pueden llegar a tener de 3 hasta 4 pisos. Además los edificios importantes como colegios (Ver Figura 222) comprenden áreas de terreno bastante amplias y consisten de varios bloques de estructuras con un cerco exterior, donde este colegio se encuentra en regular estado de conservación. Existen algunas zonas de parques en este sector. El mercado consiste en una agrupación de pequeños locales generalmente de cobertura metálica en regular estado de conservación.

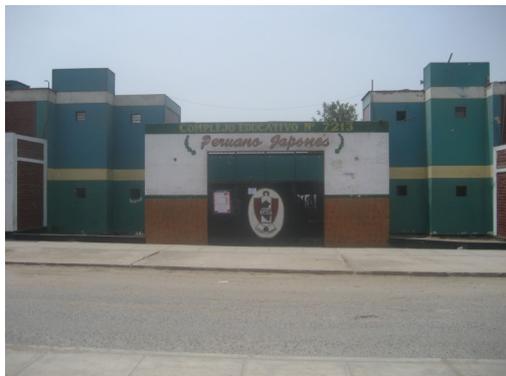
Figura 223. C.E. Peruano Japonés en la Av. 200 Millas.

En este sector se encontraron edificaciones esenciales e importantes. En las manzanas inspeccionadas se ubican un Colegio de dos niveles construido con sistema de pórticos y muros como puede apreciarse en la Figura 223.

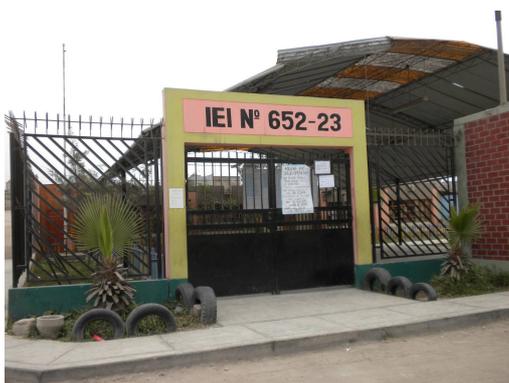
Figura 224. I.E.I. N° 652-23

- 01 Centro Educativo de 01 piso de mampostería confinada y cobertura ligera en buen estado. (Véase Figura 224).
- 01 Centro Educativo de 02 pisos de mampostería confinada en regular estado. (Véase Figura 225).
- 01 Centro Educativo de 01 piso de concreto armado y mampostería en buen estado. (Véase Figura 226).
- 01 Centro Médico 02 pisos de mampostería confinada en regular estado. (Véase Figura 227).

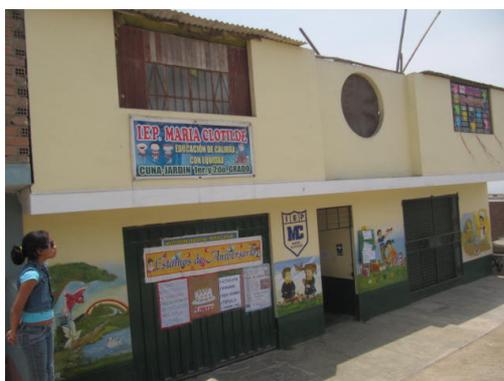
Figura 228. I.E.P. María Clotilde

- I.E.P. María Clotilde, consiste en edificaciones de 2 pisos de mampostería en buen estado de conservación como se muestra en la Figura 228.

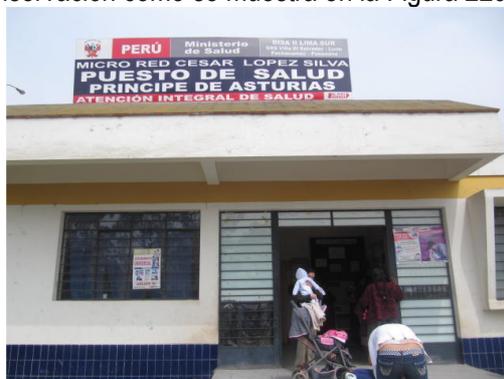
Figura 229. Puesto de Salud Príncipe de Asturias

- Puesto de Salud Príncipe de Asturias, consiste en edificación de 1 piso de mampostería en buen estado de conservación como se muestra en la Figura 229.

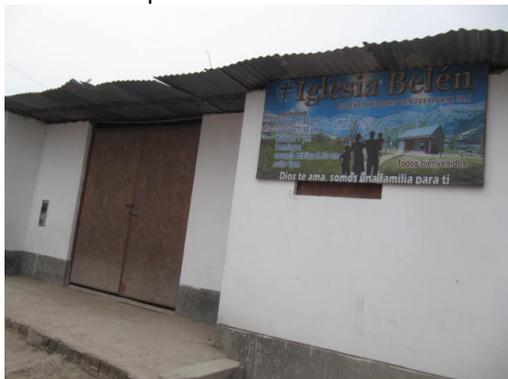
Figura 230. Iglesia Belén

- Iglesia Belén, consiste en edificación de 1 piso de mampostería en buen estado de conservación, presenta diafragma flexible, como se muestra en la Figura 230.
- Iglesia Adventista del Séptimo Día, Príncipe de Asturias, consiste en edificaciones de 1 piso de mampostería en buen estado de conservación como se muestra en la Figura 231.

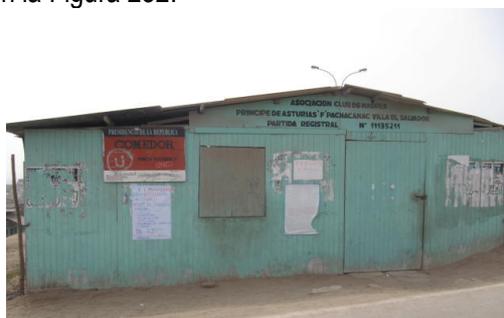
Figura 232. Comedor popular

- Comedor, consiste en edificación de 1 piso de madera en buen estado de conservación como se muestra en la Figura 232.

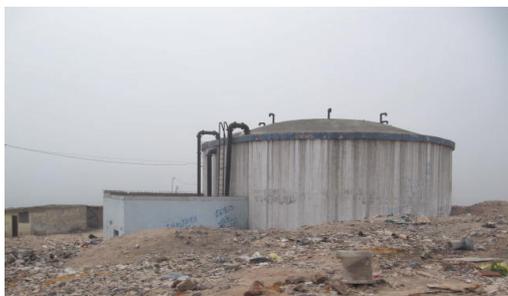
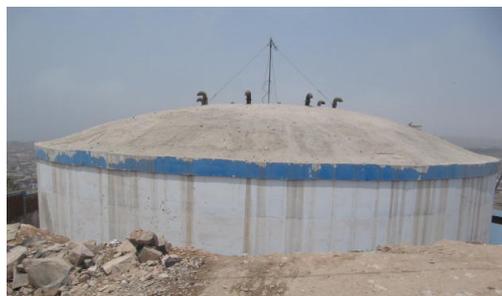
Figura 233. Reservorio de agua

- Existen dos reservorios de agua en el cerro como se muestra en la Figura 233 y en la Figura 234, los cuales están distanciados entre sí aproximadamente 100 metros. Ambos se encuentran con falta de mantenimiento y un regular estado de conservación.

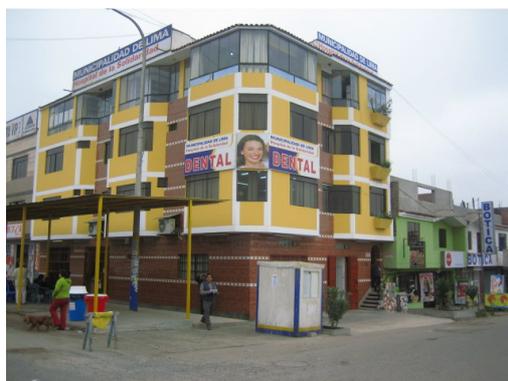
Figura 235. Hospital de la Solidaridad

- Hospital de la Solidaridad, consiste en edificaciones de 4 pisos de pórticos de concreto armado con vanos rigidizados con mampostería en buen estado de conservación como se muestra en la Figura 235. Este edificio podría satisfacer la demanda sísmica pero no el criterio de hospital seguro, por sus ventanales que lo dejarán sin poder operar inmediatamente después de un sismo severo.

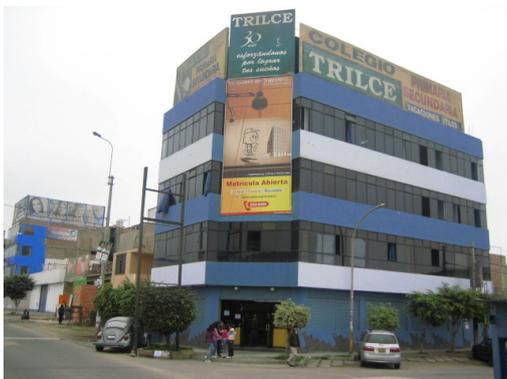
Figura 236. Colegio Trilce

- Colegio Trilce (Primaria, Secundaria), consiste en edificación de 4 pisos de pórticos de concreto armado con vanos rigidizados con mampostería en buen estado de conservación como se muestra en la Figura 236. Como edificación educativa por sus grandes ventanales, no representa una edificación segura
- I.E. SAM - UGEL 01, consiste en edificaciones de 3 pisos de pórticos de concreto armado con vanos rigidizados con mampostería en buen estado de conservación como se muestra en la Figura 237.

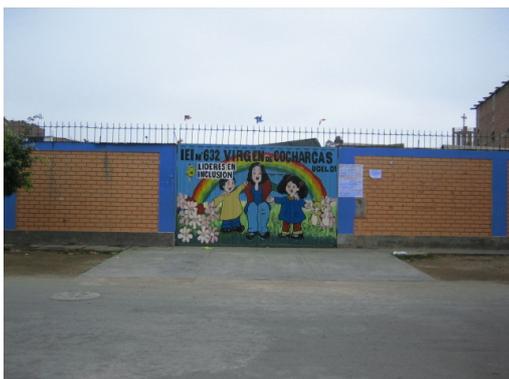
Figura 238. E.E. N°632 Virgen de Cocharcas
- UGEL 01

- E.I. N°632 Virgen de Cocharcas - UGEL 01, consiste en edificación de 1 piso de mampostería con diafragmas flexibles en buen estado de conservación como se muestra en la Figura 238.
- I.E. N°7216 - UGEL 01, Villa de Jesús, consiste en edificación de 1 piso de pórticos de concreto armado con vanos rigidizados con mampostería en buen estado de conservación como se muestra en la Figura 239.

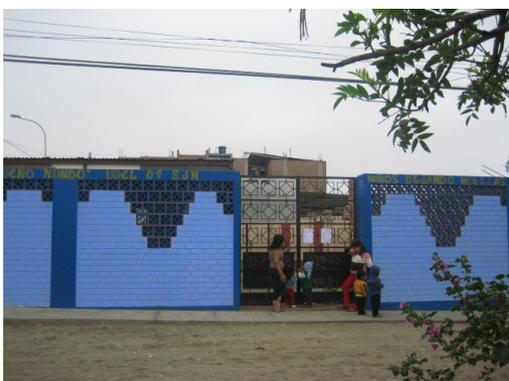
Figura 240. PRONOEI “Mi Pequeño Mundo”

- PRONOEI “Mi Pequeño Mundo” UGEL 01 SJM, consiste en edificación de 1 piso de mampostería en buen estado de conservación como se muestra en la Figura 240.
- Universidad Autónoma del Perú, consiste en edificación de 5 pisos de pórticos de concreto armado en buen estado de conservación como se muestra en la Figura 241.

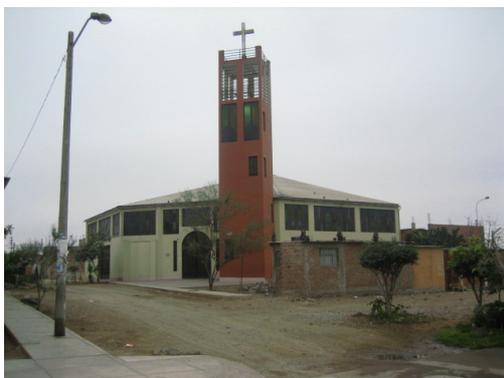
Figura 242. Iglesia

- Iglesia, consiste en edificación de 1 piso de pórticos de concreto armado en buen estado de conservación como se muestra en la Figura 242.

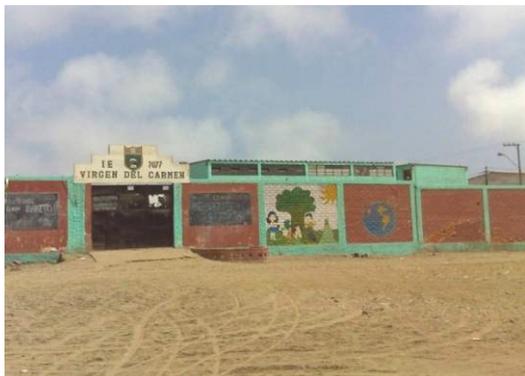
Figura 244. I.E. 7077 Virgen del Carmen

- 01 Centro Educativo de 02 pisos de concreto armado y mampostería en regular estado. (Véase Figura 244). Nótese que el techo del segundo nivel es de cubierta ligera.
- 01 Centro Educativo de 02 pisos de concreto armado y mampostería en buen estado. (Véase Figura 245).

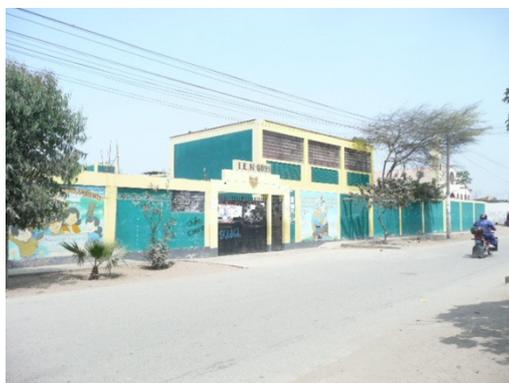
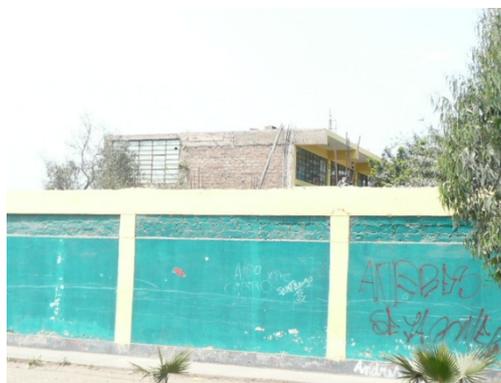
Figura 246. Colegio Nacional Perú España

- Colegio Nacional 6099 Perú - España, consiste en edificaciones de dos pisos en donde se observan dos sistemas estructurales, la primera en albañilería confinada y la segunda con pórticos de concreto armado, ambos en buen estado de conservación como se muestra en la Figura 246.

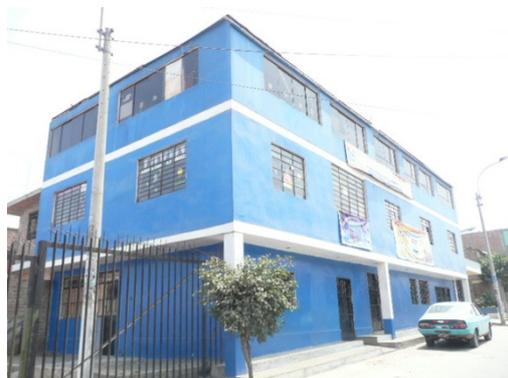
Figura 247. I.E.P. Mariscal Oscar R. Benavides

- I.E.P Mariscal Oscar R. Benavides, consiste en una edificación aporricada de 3 pisos de albañilería confinada en buen estado de conservación como se muestra en la Figura 247.

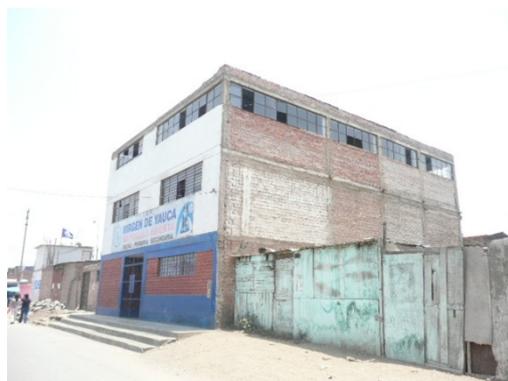
Figura 248. I.E.P. Virgen de Yauca

- I.E.P. Virgen de Yauca, consiste en edificación de 3 pisos de albañilería confinada en regular estado de conservación como se muestra en la Figura 248.

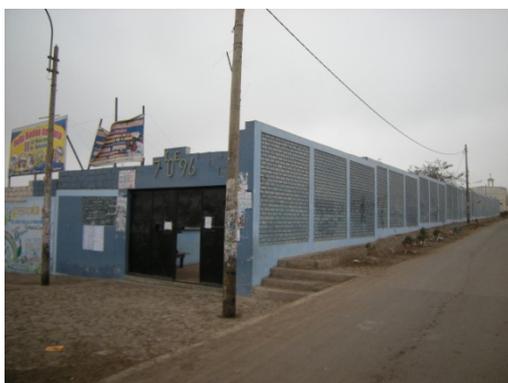
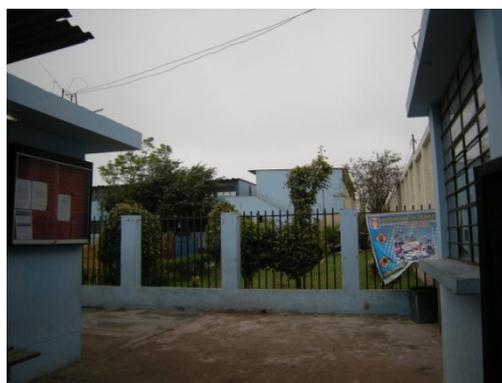
Figura 249. Colegio Nacional Príncipe de Asturias

- Colegio Nacional 7096 Príncipe de Asturias, consiste en una edificación construida con pórticos de 2 pisos de concreto armado en buen estado de conservación como se muestra en la Figura 249.

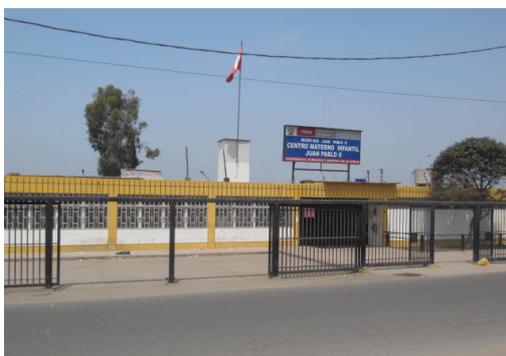
Figura 250. Centro Materno Infantil Juan Pablo II

- Micro Red Juan Pablo II, Centro Materno Infantil Juan Pablo II, consiste en edificación de 1 piso de pórticos de concreto armado en buen estado de conservación como se muestra en la Figura 250.

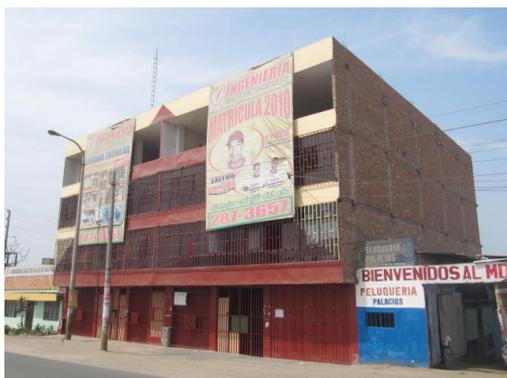
Figura 251. Colegio Particular

- Colegio Particular Ingenieria, consiste en edificaciones de 4 pisos de mampostería en buen estado de conservación como se muestra en la Figura 251.
- I.E. 6071 CUNA R.D.A., consiste en edificaciones de 1 piso de mampostería en buen estado de conservación como se muestra en la Figura 252.

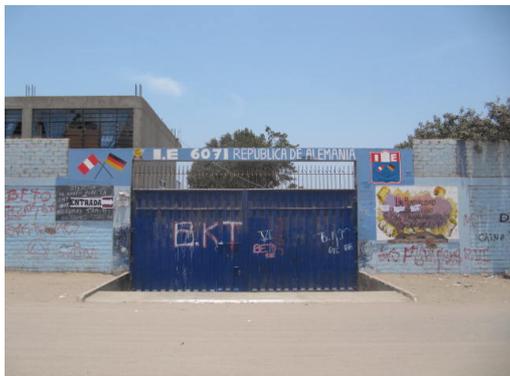
Figura 253. I.E. 6071 Republica de Alemania

- I.E. 6071 Republica de Alemania, consiste en edificación de 2 piso de pórticos de concreto armado en buen estado de conservación como se muestra en la Figura 253.
- PRONOEI Mi Pequeño Mundo, UGEL 01, consiste en edificación de 1 piso de pórticos de concreto armado en buen estado de conservación como se muestra en la Figura 254.
