CONVENIO ESPECÍFICO DE COOPERACIÓN INTERINSTITUCIONAL
ENTRE EL MINISTERIO DE VIVIENDA, CONSTRUCCIÓN Y SANEAMIENTO
Y LA UNIVERSIDAD NACIONAL DE INGENIERÍA “ESTUDIO DE MICRO
ZONIFICACIÓN SÍSMICA Y VULNERABILIDAD EN LA CIUDAD DE LIMA”

INFORME No.5

RESUMEN EJECUTIVO DEL ESTUDIO DE MICROZONIFICACIÓN SISMICA Y EVALUACIÓN DE LA VULNERABILIDAD DE EDIFICACIONES EN EL DISTRITO DE VILLA EL SALVADOR

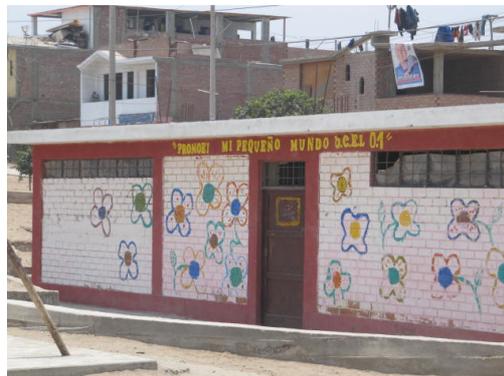
Figura 254. PRONOEI Mi Pequeño Mundo UGEL 01

- I.E. 6071 Republica de Alemania, consiste en edificación de 2 piso de pórticos de concreto armado en buen estado de conservación como se muestra en la Figura 253.
- PRONOEI Mi Pequeño Mundo, UGEL 01, consiste en edificación de 1 piso de pórticos de concreto armado en buen estado de conservación como se muestra en la Figura 254.

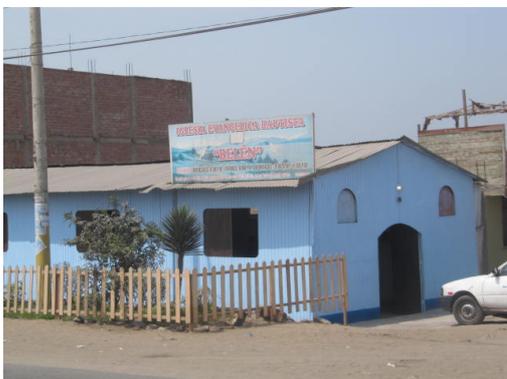
Figura 255. Iglesia Evangélica Bautista “Belén”

- Iglesia Evangélica Bautista “Belén”, consiste en edificación de 1 piso de madera en buen estado de conservación como se muestra en la Figura 255.
- Parroquia Inmaculada Concepción, consiste en edificación de 1 piso de madera en buen estado de conservación como se muestra en la Figura 256.

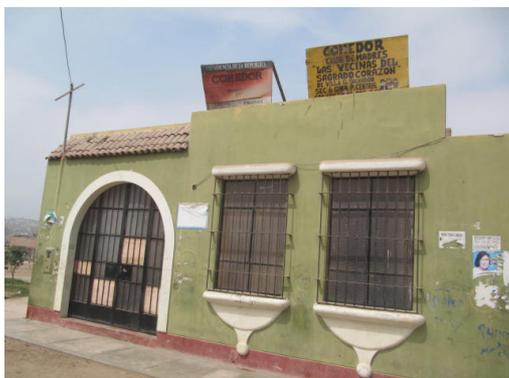
Figura 257. Comedor

- Comedor popular, consiste en edificación de 1 piso de mampostería en buen estado de conservación como se muestra en la Figura 257.
- Comedor Conjunto, consiste en edificación de 1 piso de pórticos de concreto armado en buen estado de conservación como se muestra en la Figura 258.

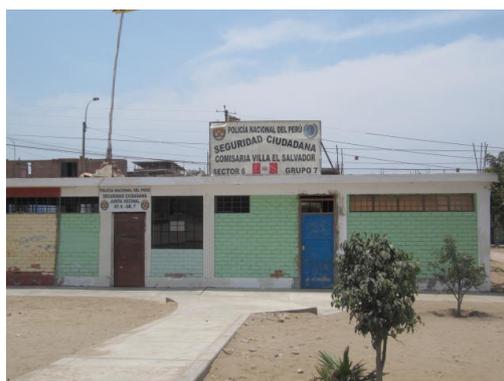
Figura 259. Policía Nacional de Perú, Seguridad Ciudadana

- Policía Nacional de Perú, Seguridad Ciudadana, Sector 6 Grupo 7, consiste en edificación de 1 piso de pórticos de concreto armado en buen estado de conservación como se muestra en la Figura 259.

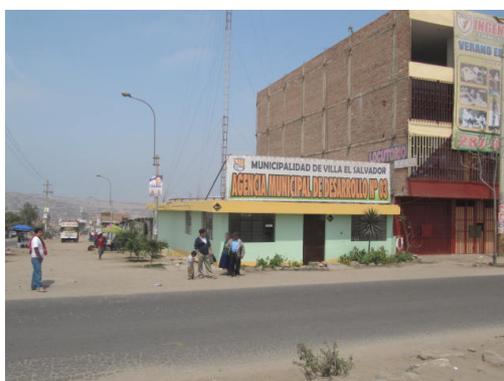
Figura 260. Agencia Municipal de Desarrollo N°03

- Municipalidad de Villa El Salvador, Agencia Municipal de Desarrollo N°03, consiste en edificación de 1 piso de mampostería en buen estado de conservación como se muestra en la Figura 260.

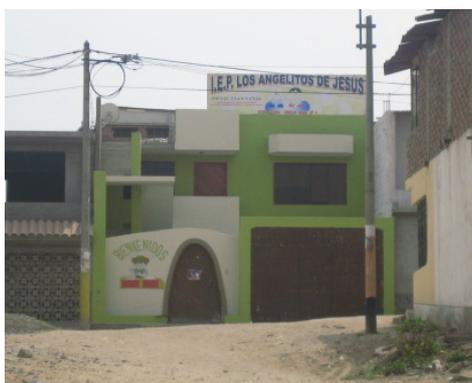
Figura 261. I.E.P. Los Angelitos de Jesús

- I.E.P. Los Angelitos de Jesús, consiste en edificaciones de 2 pisos de mampostería en buen estado de conservación como se muestra en la Figura 261.
- I.E.P. Corazón de Fátima (Inicial, Primaria), consiste en edificaciones de 2 pisos de mampostería en buen estado de conservación como se muestra en la Figura 262.

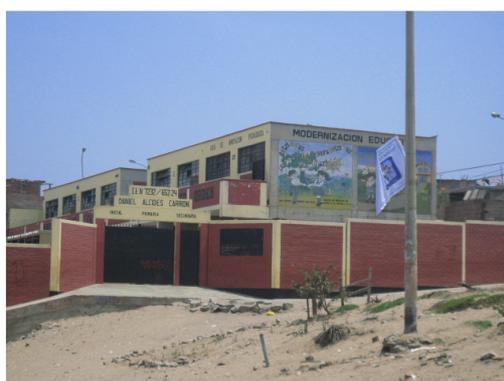
Figura 263. I.E. N°7232, Daniel Alcides Carrión

- I.E. N°7232/652-24, Daniel Alcides Carrión (Inicial, Primaria, Secundaria), consiste en edificación de 2 piso de pórticos de concreto armado con vanos rigidizados con mampostería en buen estado de conservación como se muestra en la Figura 263.

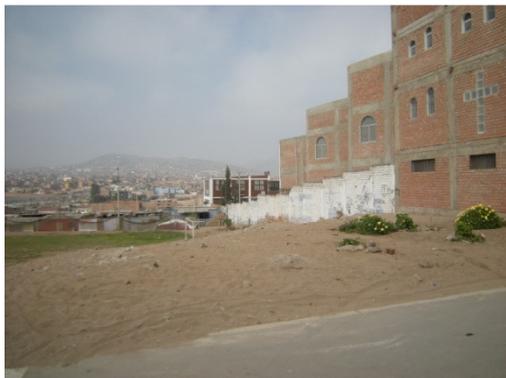
En este sector el relieve es generalmente plano, aunque se observó cierto desnivel (2m) en manzana de la Parroquia (ver Figura 264). Se observa también calle lateral invadida transversalmente (la mayoría choza informales o de madera) y continua con el frente de manzana adyacente (Figura 265).

Figura 264. Desnivel en frente lateral de Parroquia Nuestra Señora de la Paz

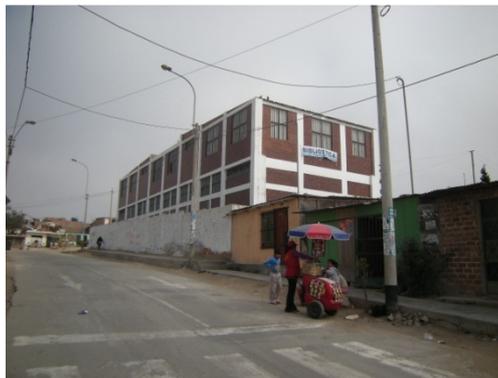
Figura 265. Zona invadida al lado (posterior) de la Parroquia, construcciones informales, provisionales

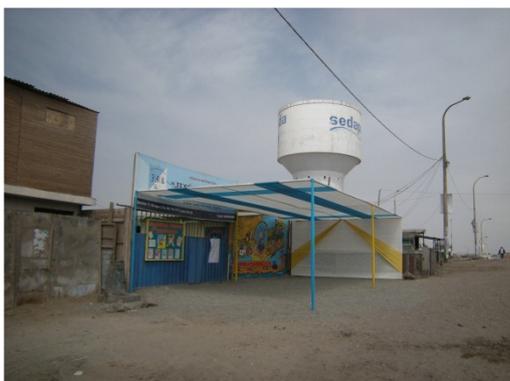
- Colegio Matemático Jesús es mi Rey y Tanque de agua (reservorio elevado), en manzana con frente a Av. María E. Moyano, el cual es una estructura de mampostería pero que posee un estado de conservación regular. Además como se muestra en la Figura 266, existe una ampliación de un segundo nivel con ladrillos pandereta y sin confinamiento, que es vulnerable.
- Colegio Mi Segundo Hogar de Villa, Inicial y Primaria: en apariencia es una vivienda que ha sido ampliada para ser usada como centro educativo. Posee en su último nivel un techo de calamines no aparente para una escuela, pudiéndose calificar con un estado de conservación regular como se observa en la Figura 267.

Figura 266. Colegio Matemático Jesús es mi Rey y Tanque de agua (reservorio elevado) Av. María E. Moyano

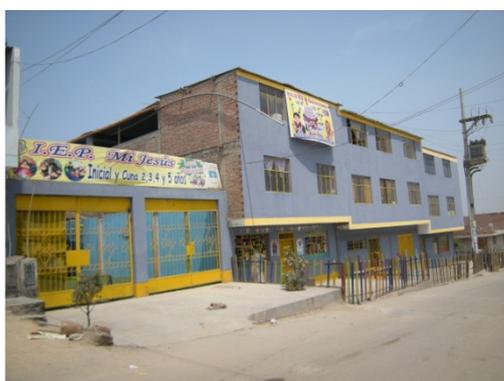
Figura 268. I.E.P. Mi Jesús, (Inicial)

- IEP Mi Jesús, (Inicial): es un edificio de mampostería en buen estado de conservación que se presenta en la Figura 268
- IE República del Perú (Inicial): es una edificación con sistema aporticado de dos niveles y que muestra un buen estado de conservación y una configuración regular, como se observa en la Figura 269.
- Cuatro Wawawasi: es una estructura regular de dos pisos hecha con muros de mampostería en buen estado de conservación como se muestra en la Figura 270
- Local de Demuna y Pronoei Huellitas en la Arena (wawawasi), es un edificio de un piso en regular estado de conservación que se muestra en la Figura 271.

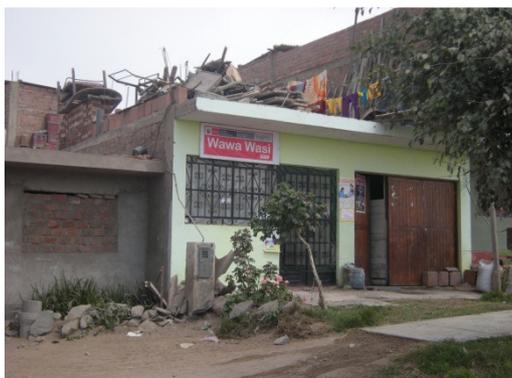
Figura 272. Wawawasi en Mz. 15014203600011

La Figura 272 presenta el Wawawasi, que es una estructura de mampostería que se encuentra en buen estado de conservación.

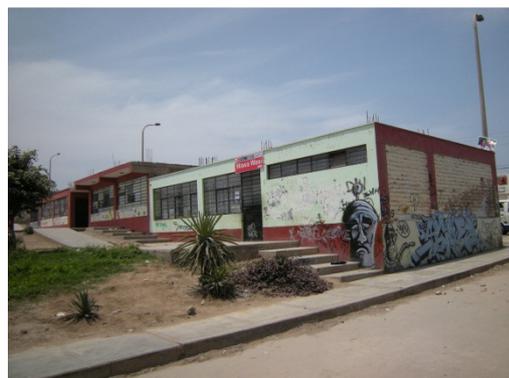
Figura 273. Local Wawawasi en Av. M. E. Moyano

En la Av. Mollano se encuentra el local de Wawawasi que se presenta en la Figura 273, aquí se puede apreciar que es una estructura de sistema aporticado con muros de albañilería de relleno que se encuentra en buen estado de conservación.

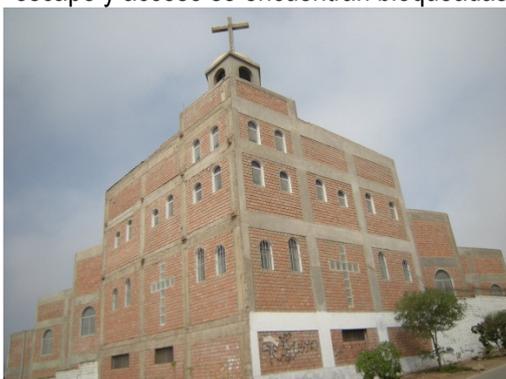
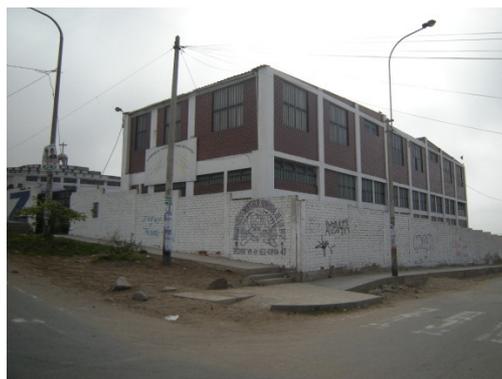
- Parroquia Nuestra Señora de la Paz: Biblioteca y templo (ver Figura 274 y Figura 275): es una estructura con irregularidad en altura y planta que podría tener problemas durante un sismo severo.

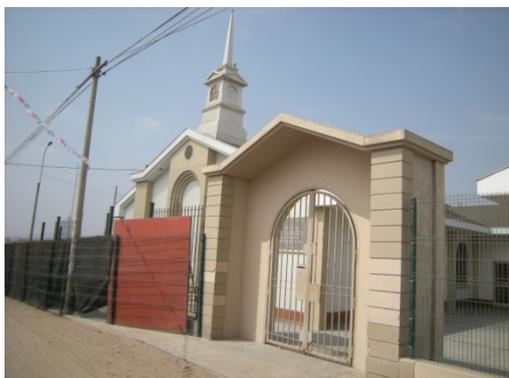
Figura 276. Templo Mormón

- Iglesia de Jesucristo de los Santos de los Últimos días (ver Figura 276), es una estructura de sistema mixto donde se encuentra combinada una estructura de paneles con estructura metálica que se encuentra en buen estado de conservación.

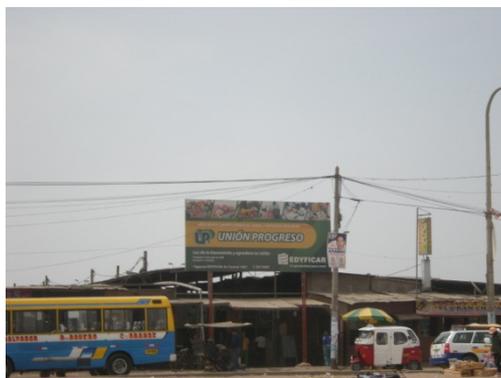
Figura 277. Mercado Unión Progreso

- Asociación Centro Comercial Unión Progreso (Avs. 200 Millas y M.Elena Moyano) (Figura 277 y Figura 278), este centro de ventas se encuentra construido con una mezcla de materiales y una serie de ampliaciones que se encuentran en regular estado de conservación-

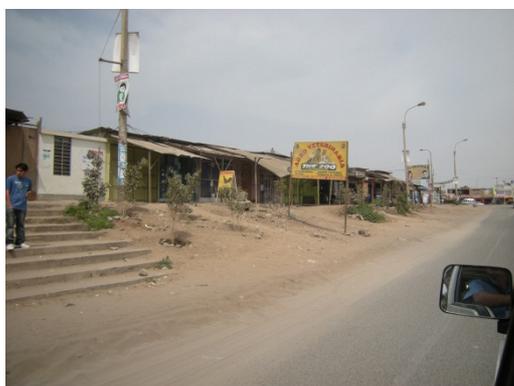
Figura 278. Mercado Unión Progreso:
construcción no uniforme o unificada tiendas
independientes

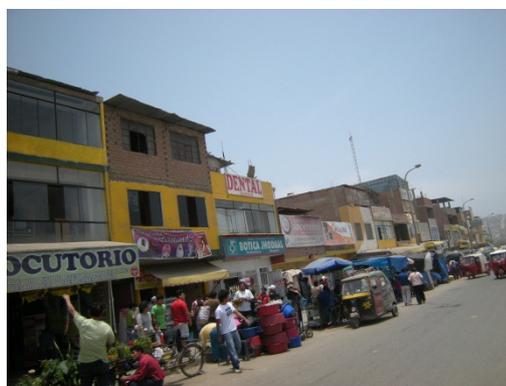
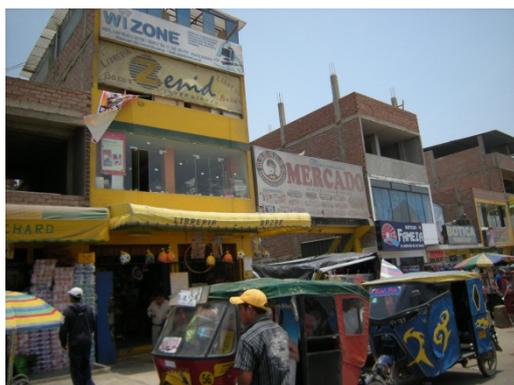
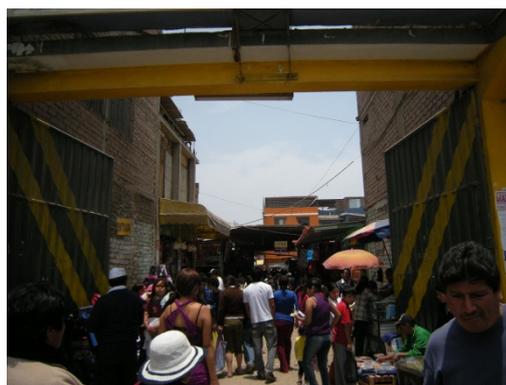
- Mercado Juan Velasco Alvarado (Avs. J.C. Mariátegui y M. Pastor Sevilla) como se observa en las Figura 279, Figura 280 y Figura 281, esta zona se caracteriza por tener un gran comercio ambulatorio donde el entorno influye sobre la seguridad de los compradores ya que las rutas de escape y acceso se encuentran bloqueadas.

Figura 279. Congestión y ambulantes en
Mercado J. Velasco Alvarado (Av. J.C.
Mariategui)

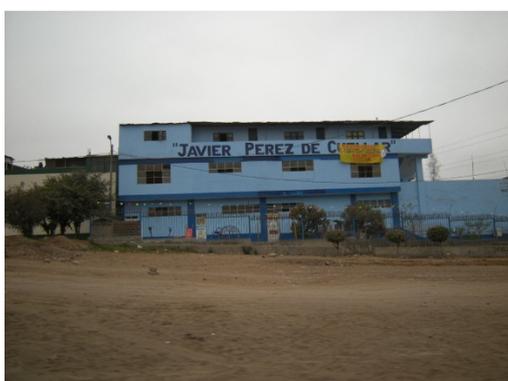
Figura 282. Colegio Javier Pérez de Cuellar, en la Av. Mateo Pumacahua

- Colegio Javier Pérez de Cuellar, en Av. Mateo Pumacahua. (Figura 282), que es una estructura de tres pisos donde las dos primeros poseen losas aligeradas y el tercer piso posee un techo de calamina no aparente para una escuela.
- Local de capacitación de SENATI en V.E.S. (Figura 283), este local es una estructura de pórticos con muros de relleno en regular estado de conservación
- Mercado Sectorial No 1 (Av. 1ro de Mayo, Pedro Huillca) (Figura 284 y Figura 285) que es una estructura con cerco perimétrico y puestos de atención en el interior con regular estado de conservación.

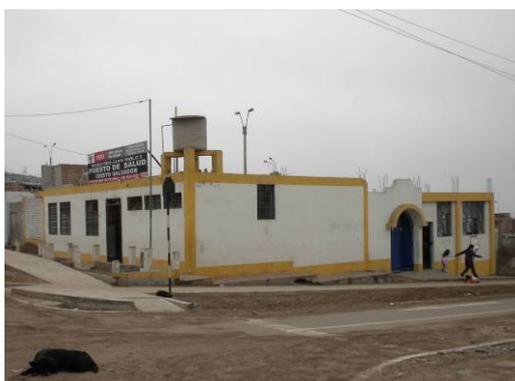
Figura 286. Puesto de Salud Cristo Salvador

- 01 Centro Médico de 01 piso de mampostería confinada en buen estado. (Véase Figura 286).
- 01 Iglesia de 01 piso de concreto armado, mampostería y cobertura ligera en buen estado. (Véase Figura 287).

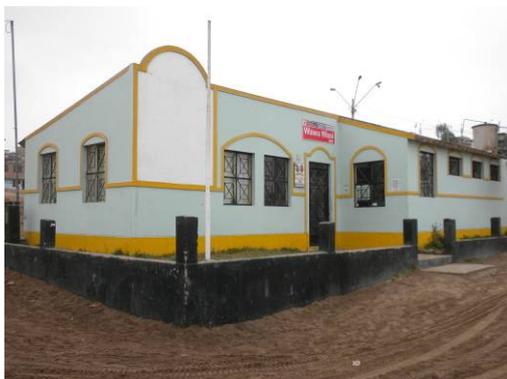
Figura 288. Wawa Wasi Santa Rosa de Villa

- 01 Wawa Wasi de 01 pisos de mampostería confinada y cobertura ligera en buen estado. (Véase Figura 288).
- 01 Centro de Educación de 01 piso de mampostería confinada y cobertura ligera en regular estado. (Véase Figura 289).
- 01 Centro de Educación de 02 pisos reconcreto armado y regular estado. (Véase Figura 290).
- 01 Reservorio de agua que provee al sector que se muestra en la Figura 291 que se encuentra en buen estado de conservación.

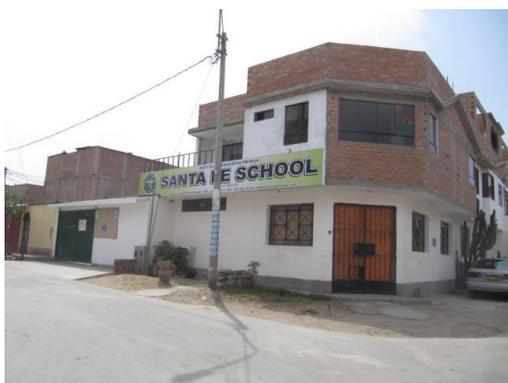
Figura 292. Institución Educativa Privada,
Santa Fe School

- Institución Educativa Privada, Santa Fe School, consiste en una edificación de 2 pisos de mampostería, en buen estado de conservación. Ver Figura 292.
- Colegio Nuestra Señora Del Rosario, consiste en una edificación de 03 pisos de mampostería. En buen estado de conservación. Ver Figura 293.

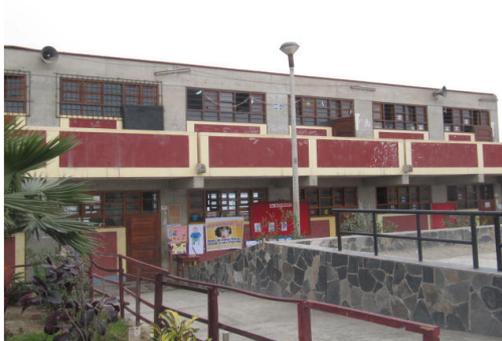
Figura 294. I.E. N°7240 Jesús de Nazareth

- I.E. N°7240 Jesús de Nazareth, consiste en una edificación de 2 pisos de pórticos de concreto armado, rigidizados con muros de mampostería, en buen estado de conservación. Ver Figura 294

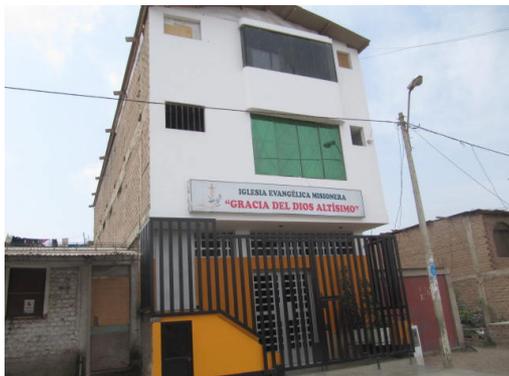
Figura 295. Iglesia Evangélica Misionera
"Gracia Del Dios Altísimo"

- Iglesia Evangélica Misionera “Gracia Del Dios Altísimo”, consiste en una edificación de 3 pisos de mampostería, en buen estado de conservación. Ver Figura 295.
- Iglesia Bet-el, consiste en una edificación de 1 piso de mampostería. En buen estado de conservación. Ver Figura 296.

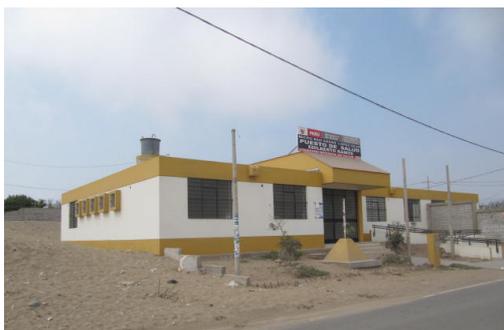
Figura 297. Puesto de Salud Edilberto Ramos

- Puesto de Salud Edilberto Ramos, consiste en una edificación de 1 piso pórticos de concreto armado, rigidizados con muros de mampostería, en buen estado de conservación. Ver Figura 297.

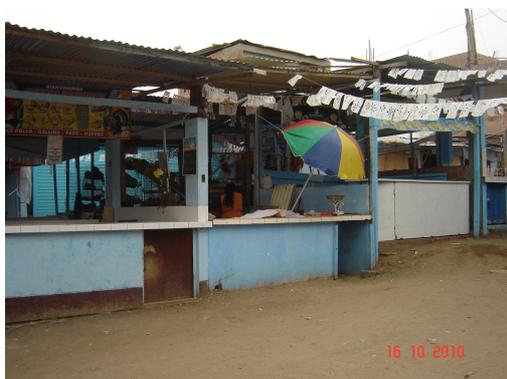
Figura 299. Mercado

- Mercado, está ubicado en la Av. Universitaria, ocupada toda una manzana, construido con madera y cobertura de calamina, en regular estado de conservación. Ver Figura 299

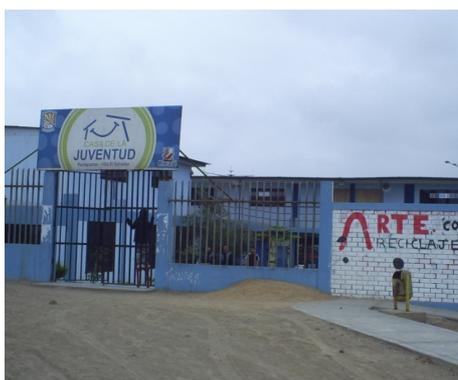
Figura 300. Vista general del local de "La Casa de la Juventud"

Los Edificios esenciales e importantes que fueron registrados durante el levantamiento de información en este sector son las siguientes: una institución educativa y un área destinada a la Casa de la Juventud (ver Figura 300). En este edificio puede observarse que es una estructura de dos pisos, donde el primer nivel posee una losa aligerada y el segundo nivel un techo con calaminas, que muestra un estado de conservación regular. El Colegio Peruano Canadiense que se muestra en la Figura 301, que posee dos niveles, con un sistema estructural de pórticos de concreto armado con muros rigidizados, el estado de conservación es regular.

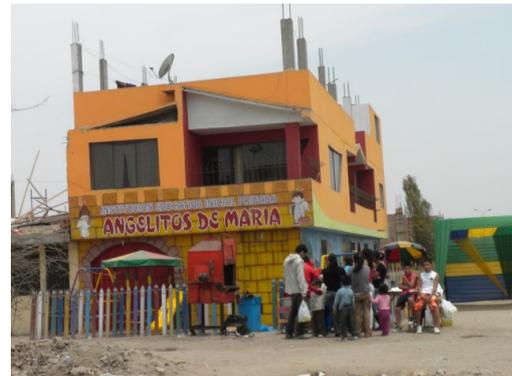
Figura 303. Institución Educativa Inicial Privada Primaria Angelitos De María

- Centro Educativos (08): Las edificaciones educativas son usualmente de mampostería confinada de 2 a 3 niveles, entre un estado de conservación regular; al mismo tiempo se pudo observar que algunas de las edificaciones son de uso mixto (vivienda y centro educativo) (Ver Figura 303)
- Centro de Salud (01): El “Policlinico Señor De Luren” es una edificación de mampostería confinada de 3 niveles, y de regular estado de conservación.

En la inspección se pudo observar que algunas de las edificaciones son de uso mixto, vivienda - centro educativo ó vivienda - centro de salud) (Ver Figura 303 y Figura 313).

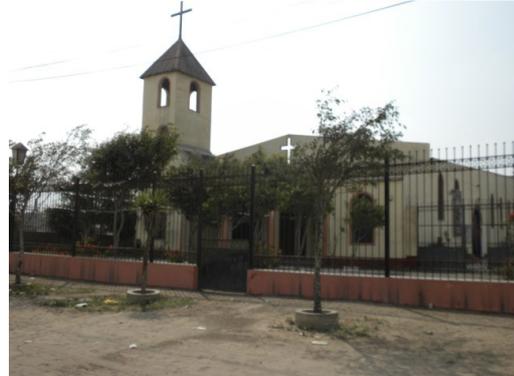
Figura 314. Parroquia Jesús Nazareno

- Centro Religioso (02): La Iglesia y El parroquia “Jesús de Nazareno” son edificaciones que se encuentran con regular estado de conservación (ver Figura 314).

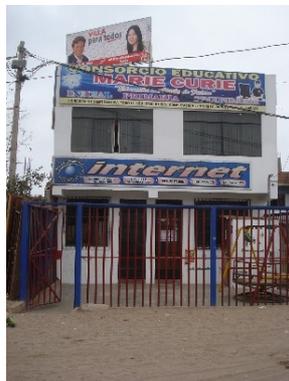
Figura 316. Consorcio Educativo Marie Curie

- Consorcio Educativo Marie Curie (inicial, primaria y secundaria), consiste en una edificación de 2 pisos de mampostería, en apariencia una ampliación de una casa que ha cambiado de uso a escuela, la que se encuentra en buen estado de conservación. Ver Figura 316.
- Institución Educativa N°7236 Max Uhle, consiste en una edificación de 02 pisos de concreto armado, con losas aligeradas y sistema estructural de pórticos rigidizados con muros de mampostería. En buen estado de conservación (Ver Figura 317).

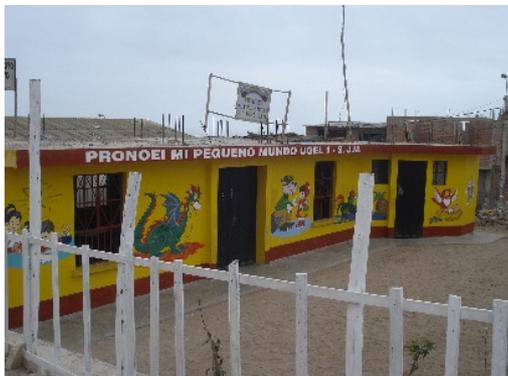
Figura 318. PRONOEI "Mi Pequeño Mundo"

- PRONOEI Mi Pequeño Mundo, consiste en una edificación de 1 piso de sistema constructivo de mampostería en buen estado de conservación, como se muestra en la Figura 318
- Colegio Privado Jesús de Nazaret, consiste en una edificación de 03 pisos de pórticos de concreto armado, rigidizados con muros de mampostería. En buen estado de conservación. Ver Figura 319.

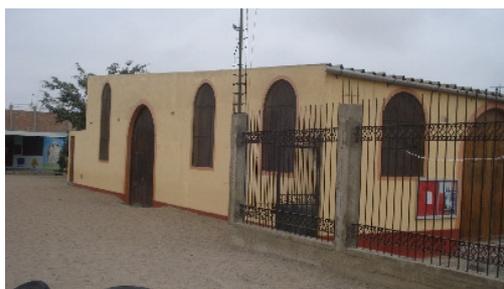
Figura 320. Capilla Virgen de La Candelaria

- Capilla Virgen de La Candelaria, consiste en una edificación de 1 piso de mampostería, en buen estado de conservación. (Ver Figura 320).

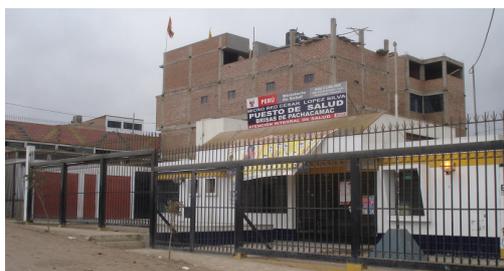
Figura 321. Puesto de Salud

- Puesto de Salud Brisas de Pachacamac, consiste en una edificación de 1 piso de mampostería, en buen estado de conservación. Ver Figura 321.

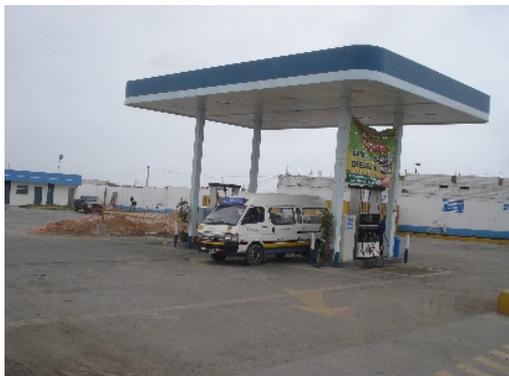
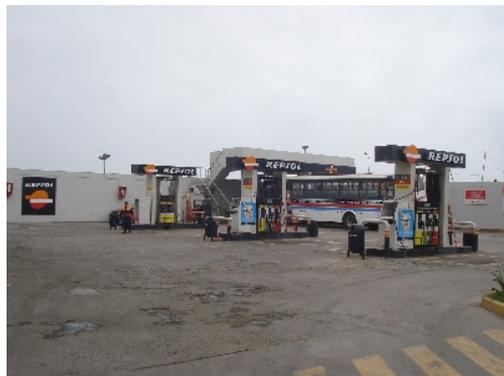
- Grifos, se encontraron estaciones de servicio en buen estado de conservación ubicados en la Avenida María Reiche, Ver Figura 322 y Figura 323. Sin embargo estas estaciones poseen instalaciones subterráneas con tanques de almacenamiento y tuberías de distribución que deben ser adecuadas para una zona sísmica de suelo flexible, por lo que es recomendable realizar estudios determinísticos en estas edificaciones.

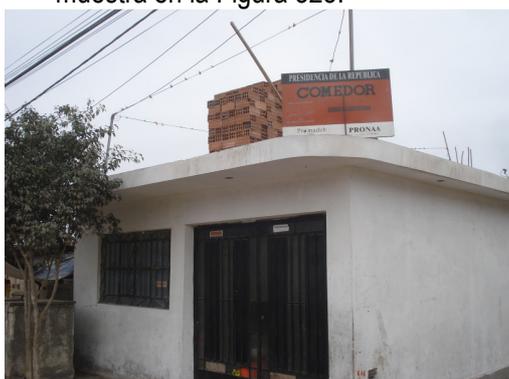
Figura 324. Comedor

- Comedor popular, consiste en una edificación de 1 piso de mampostería en buen estado de conservación (Ver Figura 324).
- Tanques elevados con sistemas estructurales de pórticos que no presentan daños como se muestra en la Figura 325.

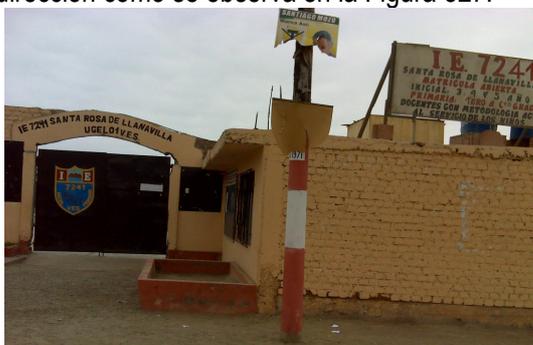
Figura 326: Institución Educativa IE7241

En este sector se encontraron algunas edificaciones importantes y esenciales que fueron consideradas dentro de la muestra estudiada. En la Figura 326 se presenta la IE7241, colegio nacional de un piso construido de mampostería confinada. Asimismo en este sector se encontró un colegio particular Cristiano Sinaí, construido con pórticos de concreto y con poca rigidez en una dirección como se observa en la Figura 327.

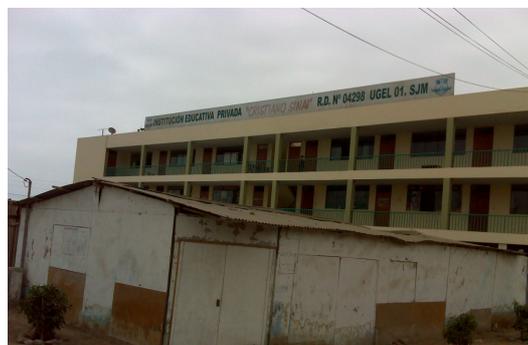
Figura 327: Colegio Cristiano Sinaí

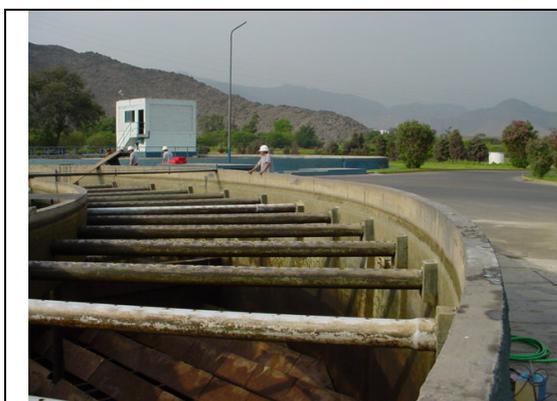
Figura 334. Vista de un decantador

Dentro de este proceso en el año 2005, por encargo de SEDAPAL, CISMID-UNI desarrolla el estudio de vulnerabilidad sísmica de las estructuras de los decantadores de la planta de tratamiento de la Atarjea (ver Figura 334). En este estudio se identificaron daños en los muros de los decantadores (los cuales ya habían sido reforzados en la década del 60) y asimismo se pudo determinar la pérdida del refuerzo por oxidación de las varillas (ver Figura 333). Se extrajeron núcleos de concreto endurecido con la finalidad de conocer la calidad actual del material (ver Figura 332)

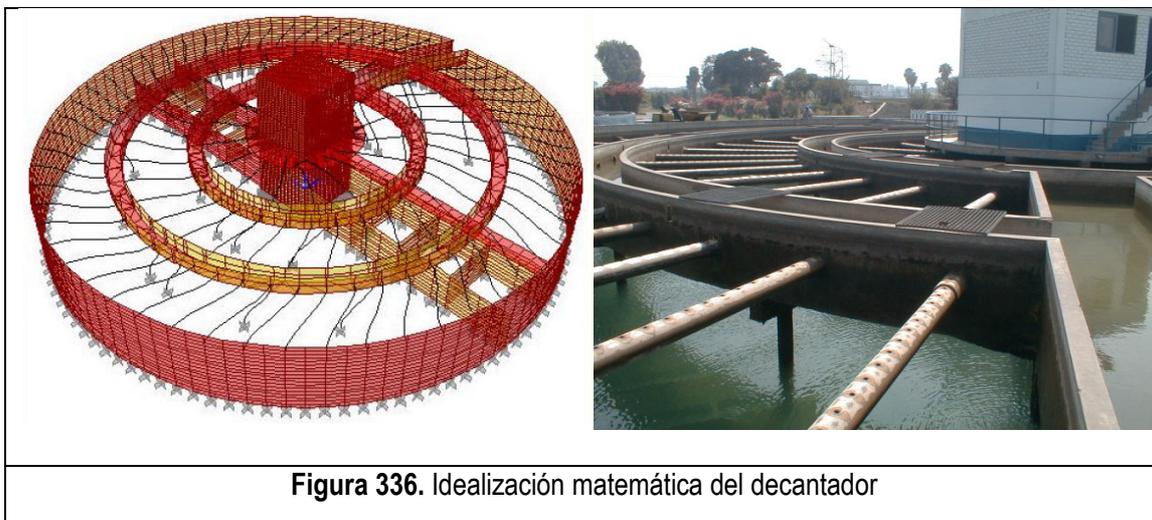
Figura 336. Idealización matemática del decantador

Como consecuencia del levantamiento de daños del estudio del 2005, se desarrollo un modelo matemático con elementos finitos a fin de determinar la demanda sísmica de las estructuras bajo un sismo severo. En este caso se utilizó como sismo de diagnostico los sismos de Lima 9/10/1974 y 17/10/1966, determinándose la respuesta sísmica para las condiciones de los decantadores en el año 2005, encontrándose que 5 de los decantadores son vulnerables, ya que los esfuerzos sobre sus muros no podrían soportar una demanda de sismo severo. En la Figura 336 el modelo matemático de la estructura de un decantador típico de la planta de la Atarjea de SEDAPAL.
