**INFORME TECNICO
GEOLOGIA AMBIENTAL**

**SUSCEPTIBILIDAD A LOS PELIGROS GEOLÓGICOS EN
LA CARRETERA PATIVILCA - CONOCOCHA - ANTAMINA**

(Departamentos de Lima y Ancash)

LIMA - PERÚ
FEBRERO, 2007

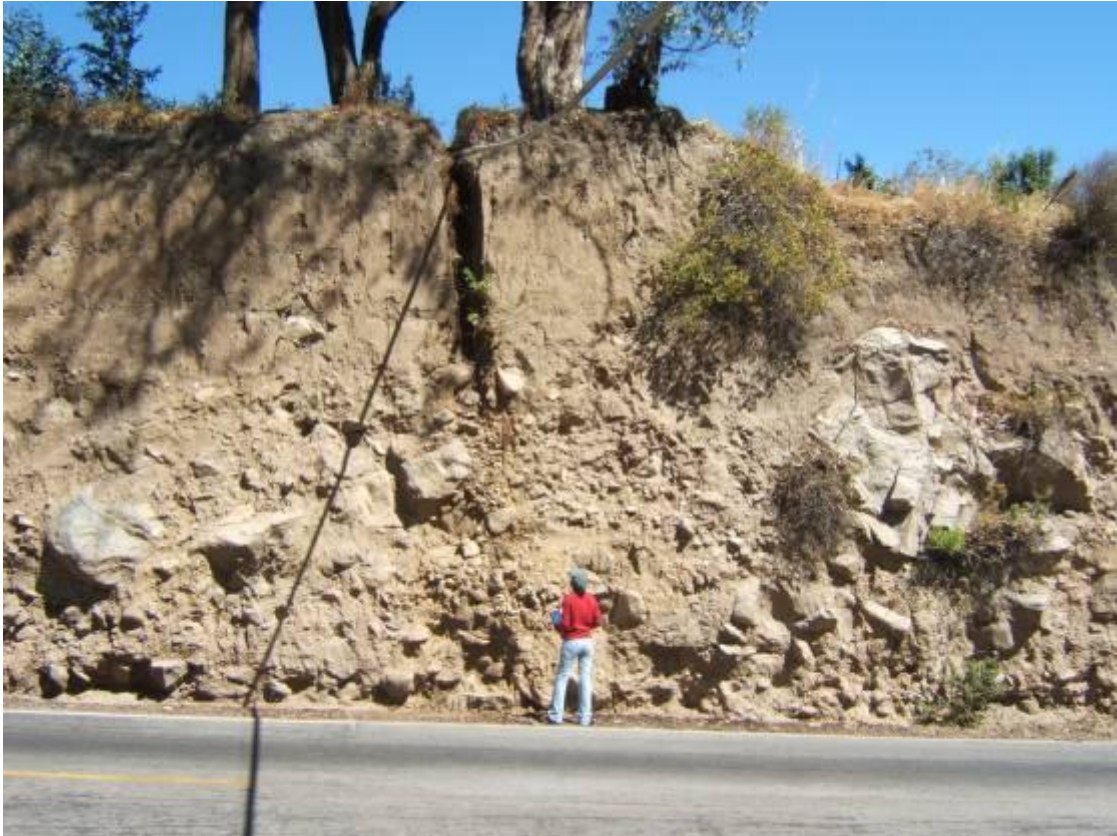
Foto 14 Sector Raquia, taludes de corte de carretera que muestra dos eventos de depósitos caóticos de origen proluvial, el superior de granulometría fina.

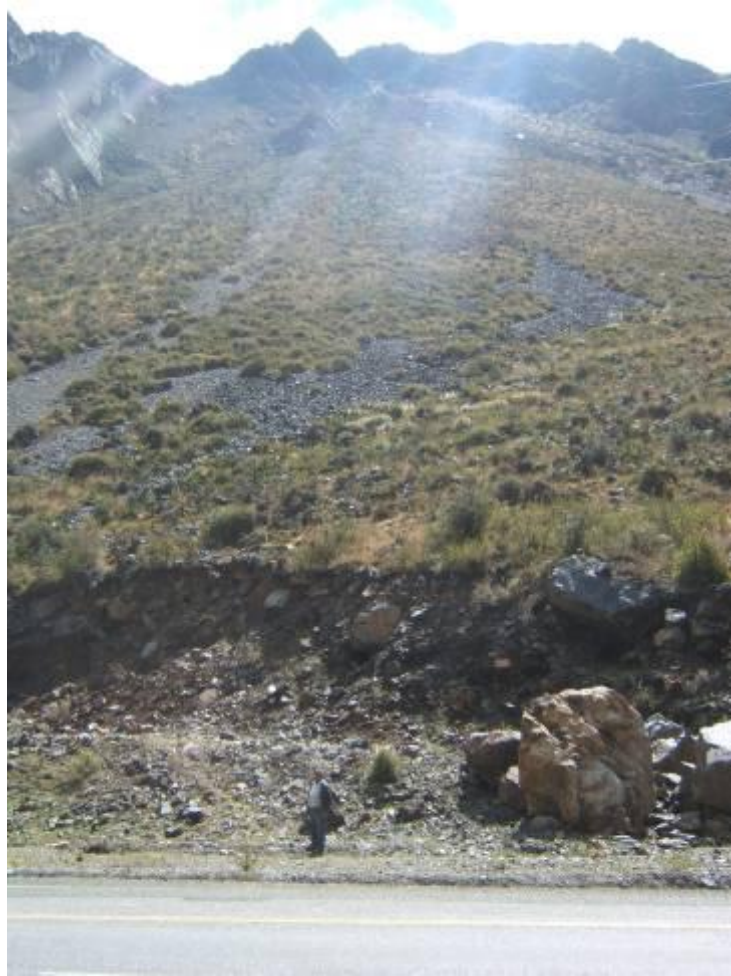
Foto 16 Depósito coluvial en talus de detritos de fuerte pendiente, sector del cerro Cresta de Gallo, carretera Conococha-Antamina.

- Talus de detritos: Acumulaciones de detritos sin forma definida en el pie de laderas en forma de talus se encuentran en muchos sectores adyacentes y/o en los taludes de corte de carreteras; ejemplos de estos son muchos en la cuenca media y baja del río Fortaleza y parte superior del río Pativilca (Foto 26), propensos a remoción con lluvias o también incentivados por sismos.

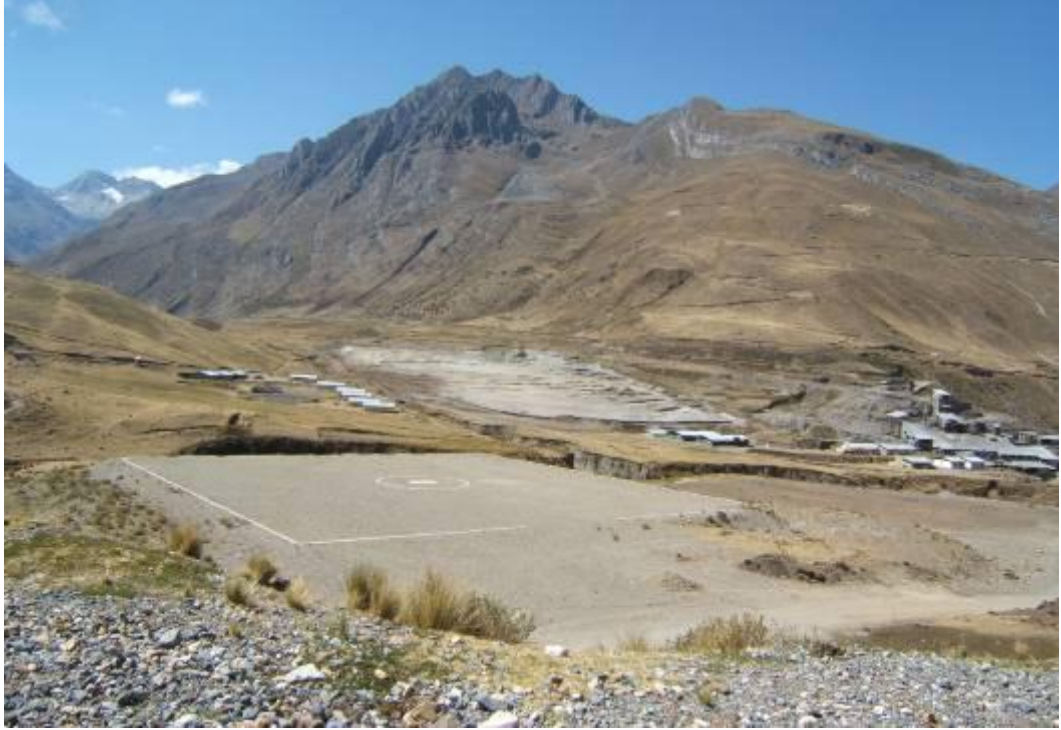
- Relaveras (R): Depósitos relacionados a la actividad minera existente en las inmediaciones de la carretera, constituyendo pasivos ambientales (Ver Foto 29). Sobresalen los materiales estériles ubicados en el sector de Pachapaqui (pampa Cora).

Foto 29 Rellenos antrópicos generados por la actividad minera, sector Pachapaqui; se aprecia además montañas sedimentarias con estructuras plegadas.

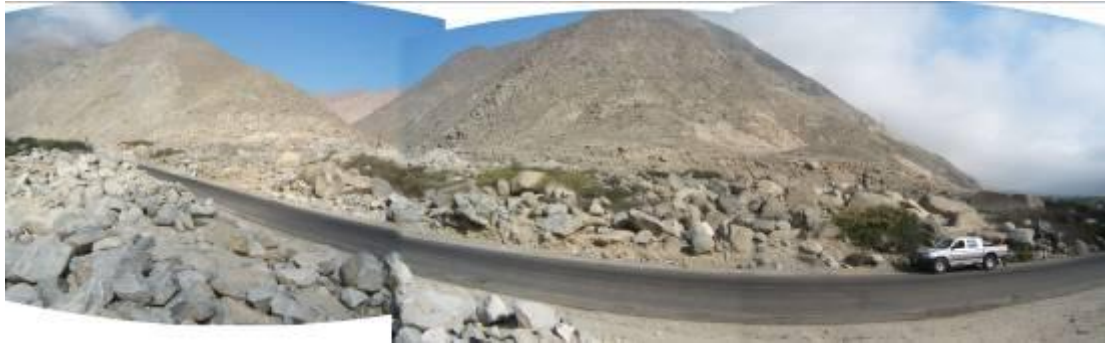
Foto 40 Depósito de flujo antiguo en la quebrada Dos Corazones (Km 40 carretera Pativilca-Conococha).

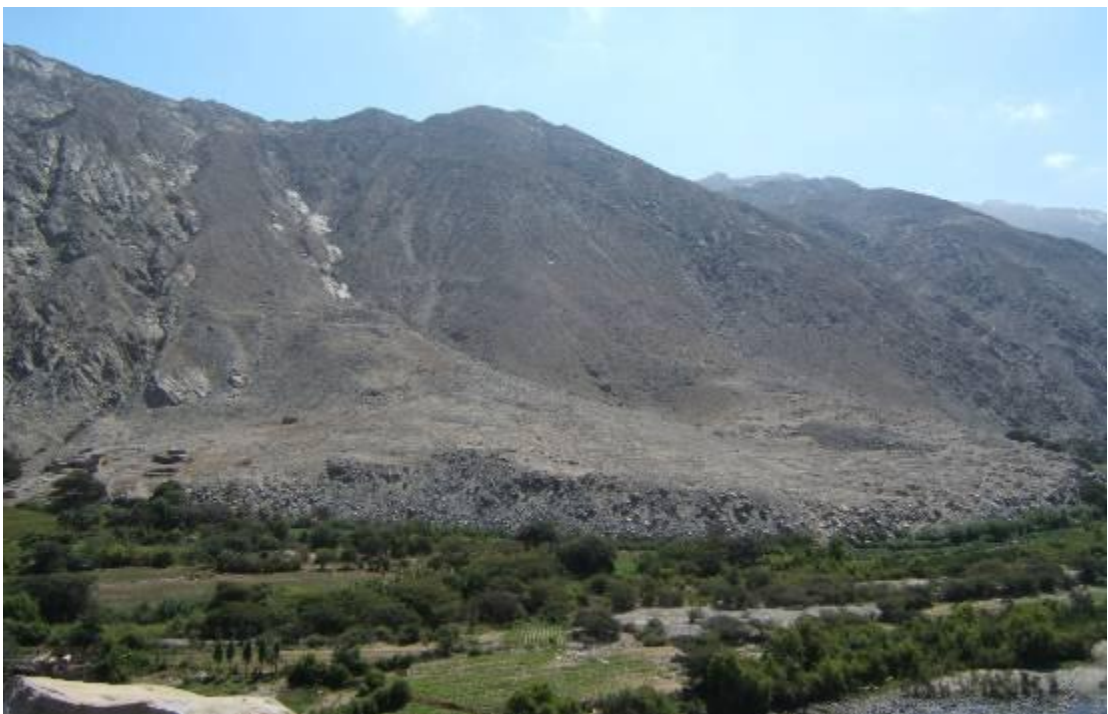
Foto 43 Depósitos antiguos de avalanchas de detritos, en el sector del río Fortaleza, paraje Quilca Alto.

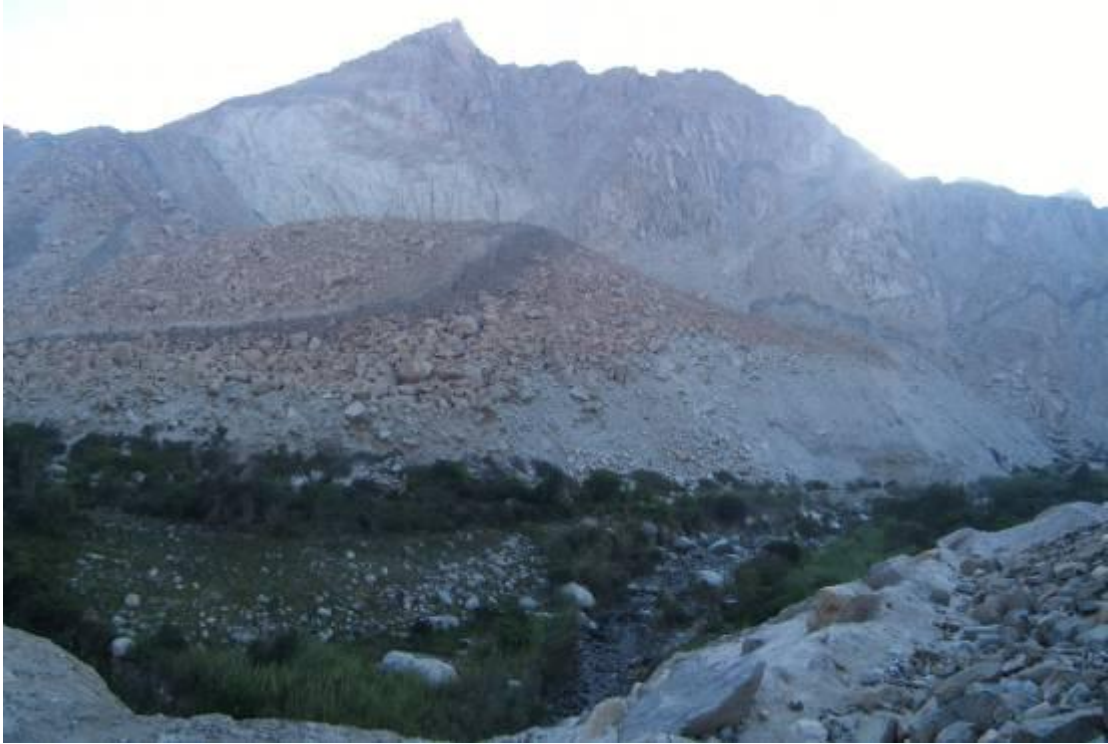
En el primer caso por la naturaleza del depósito generado es posible asociar la avalancha a un sismo importante en la región, que llevó al represamiento temporal del valle.

Foto 45 Depósito antiguo de avalancha de rocas que represó temporalmente el río Fortaleza, cerca de Chasquitambo (cerro baúl). Este pudo haber sido por efecto de un sismo de gran magnitud en la zona.

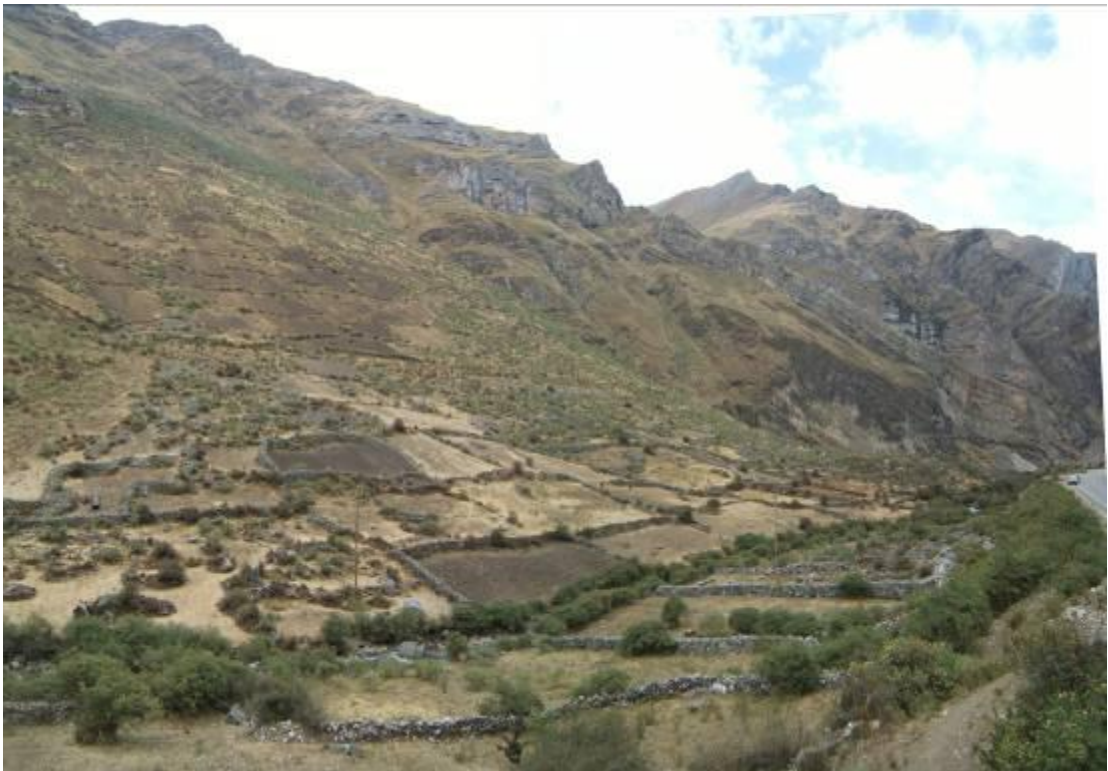
Foto 46 Depósito antiguo de avalancha de rocas en el sector del cerro Cunuco, valle del río Pativilca.

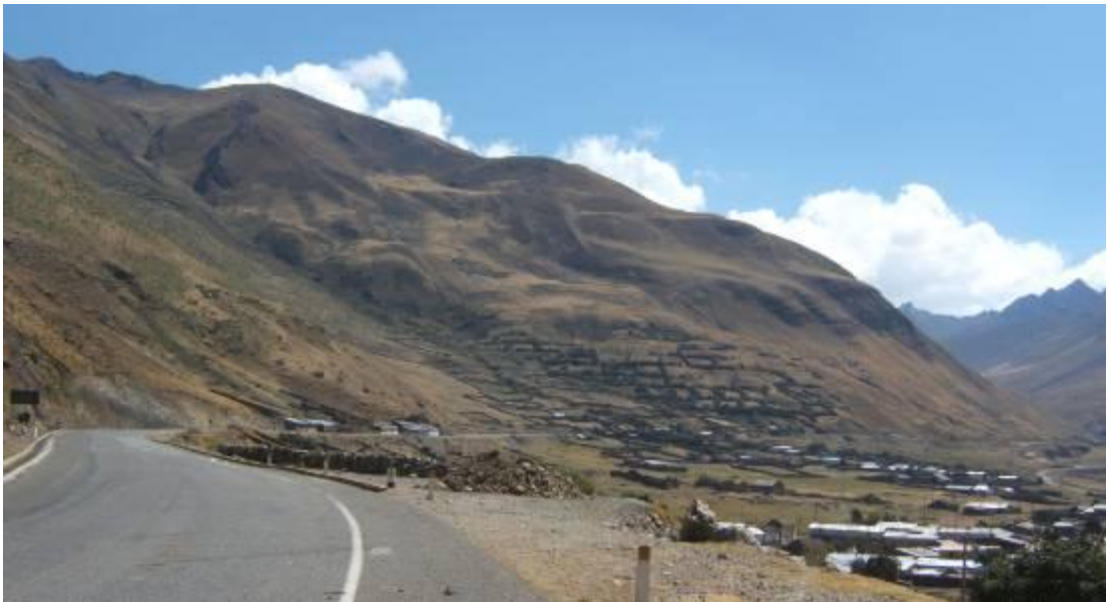
Para el caso de movimientos complejos se consideran en este acápite solo los procesos combinados de deslizamientos-flujo de tierra; estos ejemplos son escasos en el área y son procesos antiguos como el que se presenta en el sector de Pariacancha, adyacente a Pachapaqui (Ver Foto N° 54 y 55).

Foto 54 Sector de Pariacancha (Pachapaqui), vista hacia el noreste que muestra una superficie cóncava de escarpa antigua de deslizamiento y un depósito al pie, a manera de flujo.

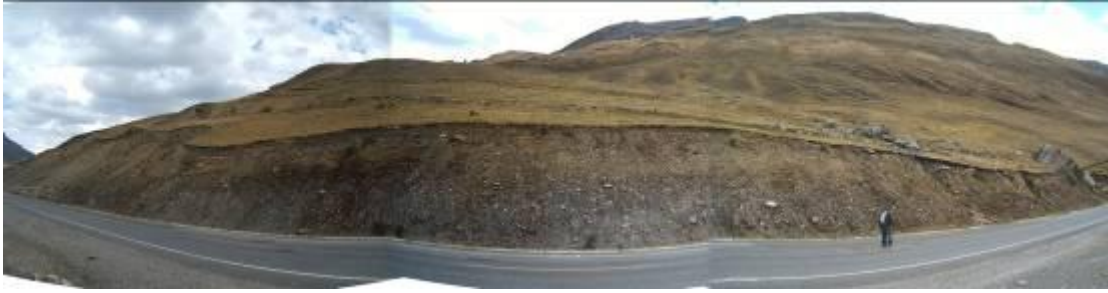
Foto 55 Corte de carretera sobre depósito antiguo de deslizamiento-flujo, sector cerro Shushy, Km 70+500 al 70+915 Conococha-Antamina; derrumbes en los cortes recientes.

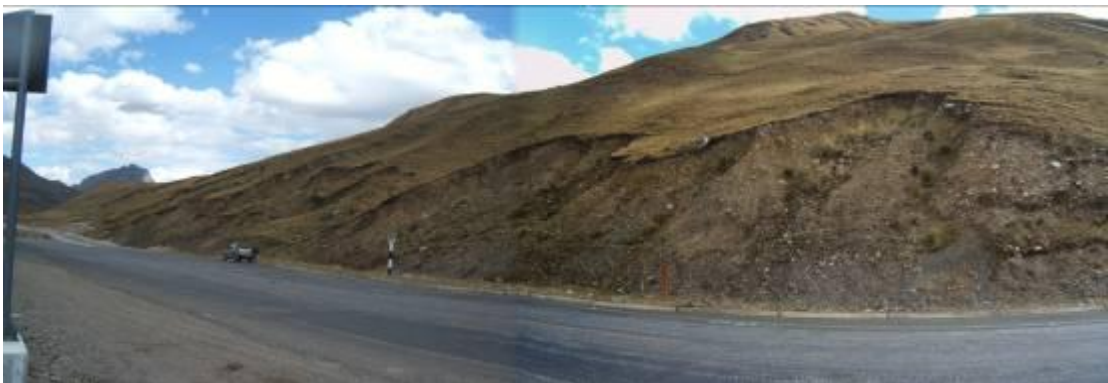
Este tipo de peligro se ha evidenciado en el sector de bifurcación de la carretera hacia mina Huanzalá y Huallanca, en dos sectores de taludes (Ver Foto 38). Estos procesos desencadenan a deslizamientos o derrumbes en los taludes de corte. También se evidencia la presencia de escalonamientos en la ladera como vestigios de reptaciones antiguas.

Foto 56 Ejemplos de reptación de suelos en la cabecera de la quebrada Torres, cabecera de la cuenca del río Vizcarra; zona de bifurcación de la ruta a mina Huanzalá-Huallanca.

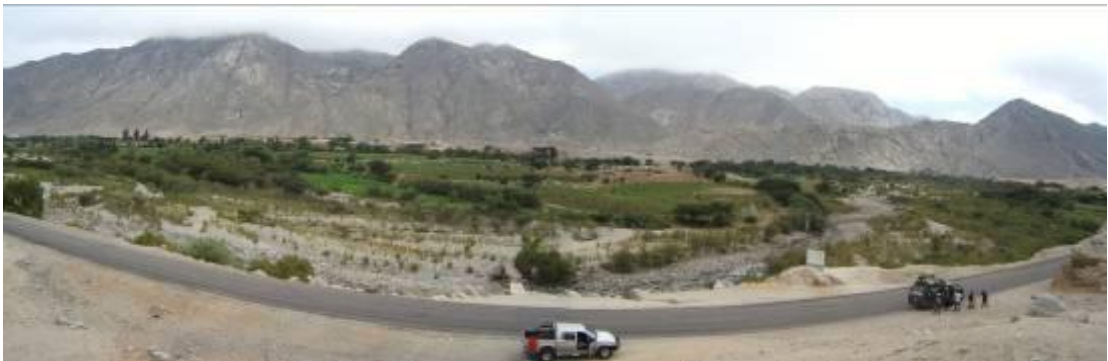
Foto 58 Valle del río Fortaleza en el sector de Rinconada; erosión fluvial en la margen derecha con avenidas excepcionales.

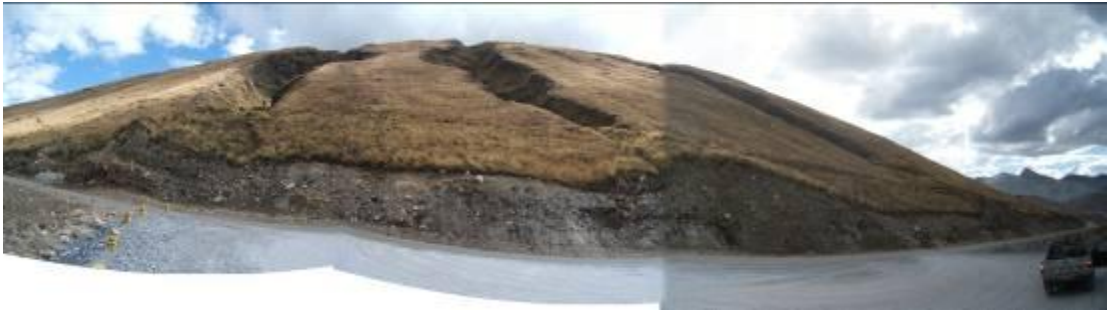
Con respecto a la erosión de laderas, este es un proceso poco frecuente, habiéndose solo identificado en las cercanías a Antamina, en el cerro Chaupijirca (Ver foto 60).

Foto 60 Ladera del cerro Chaupijirca, con acumulaciones de depósitos glaciares (morrenas), afectados por erosión en cárcavas.
