Informe Técnico N° A6607

Inspección Técnica:

# Peligros Geológicos del Cerro Michi Michi, Km 240 Carretera Interoceánica Sur y Villa de Residentes Chuani

Distrito de Ollachea, provincia Carabaya, Departamento Puno

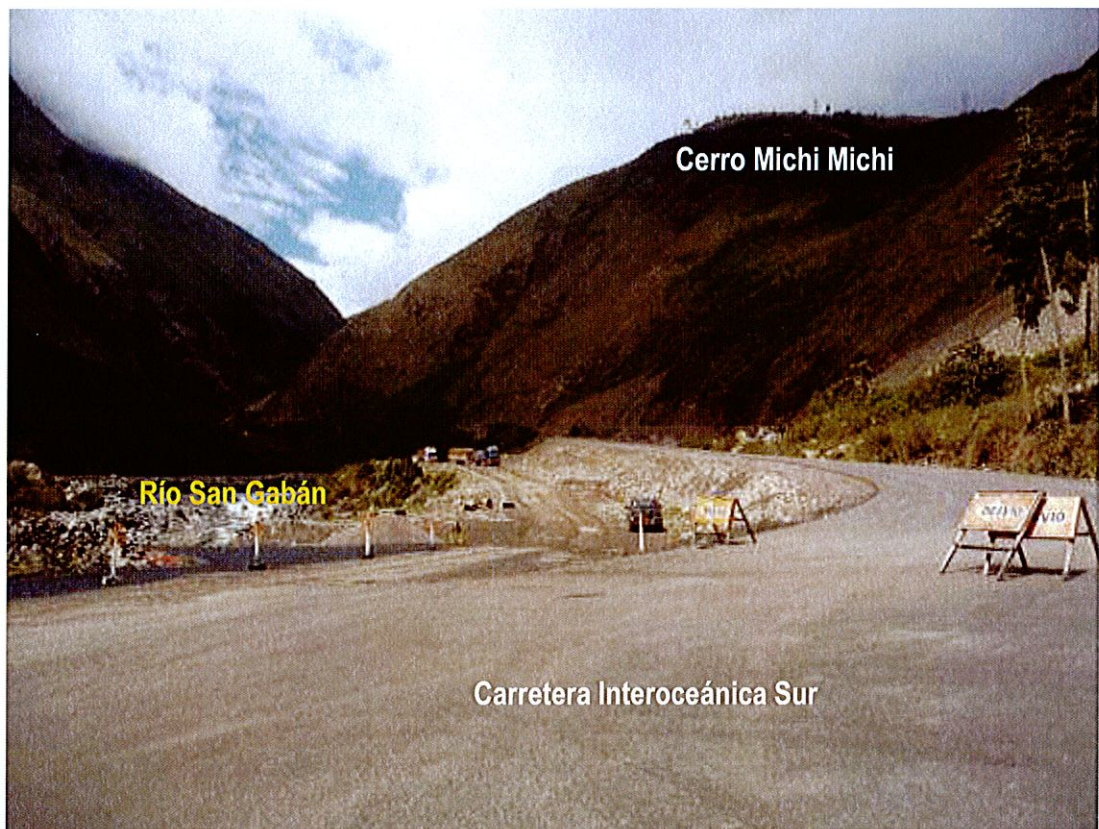
Foto 1. Vista panorámica del cerro Michimichi.

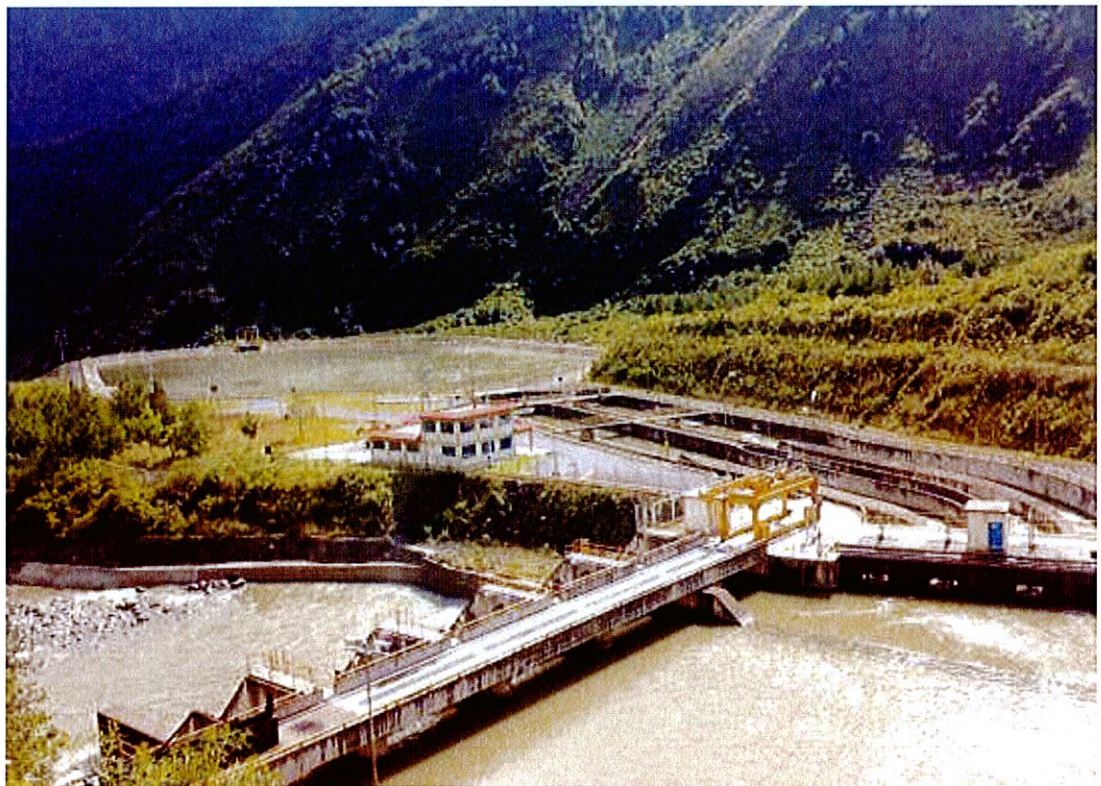
Al este de las residencias (viviendas) de la Empresa de Generación Eléctrica San Gabán II, se ubica la captación (Bocatoma) de aguas fluviales para la generación eléctrica de San Gabán. Foto 3.

**Foto 3.** Instalaciones de la Centra Hidroeléctrica San Gabán II.

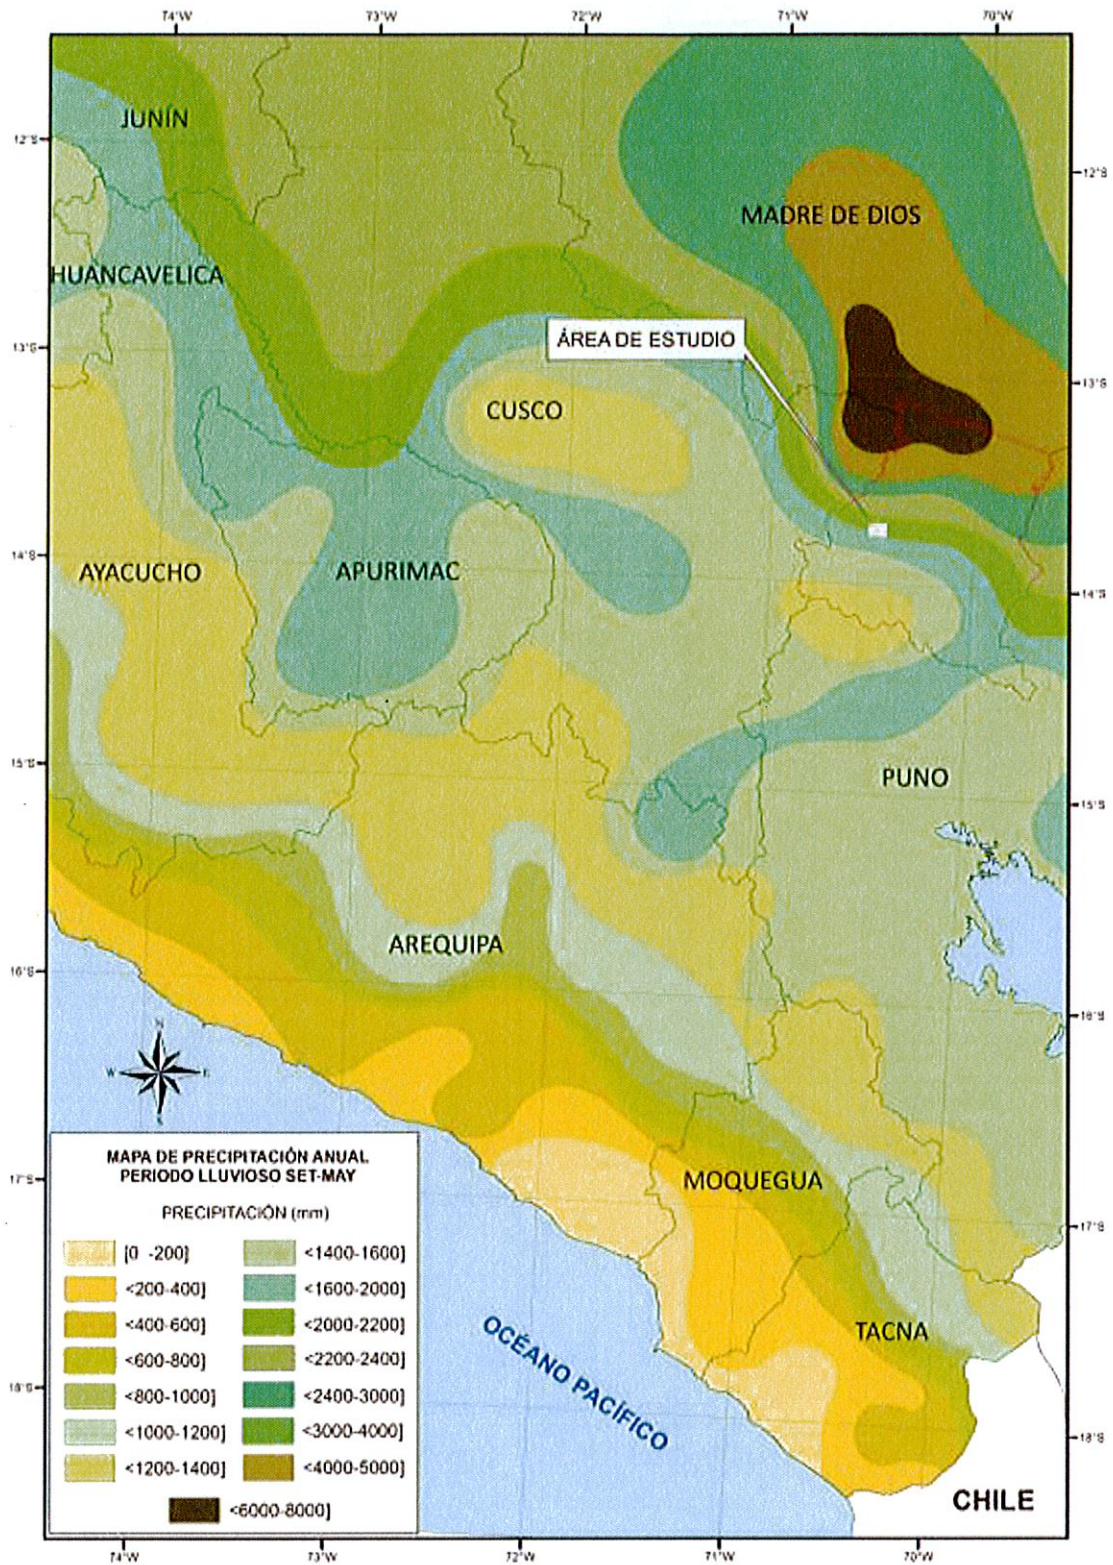
Según el Servicio Nacional de Meteorología e Hidrología (SENAMHI) para el sector inspeccionado, la precipitación pluvial acumulada durante el periodo lluvioso normal (setiembre – mayo) es de 2000 a 2200 mm, y para el periodo de precipitación acumulado en el evento del fenómeno “El Niño” 1997/1998 fue de 800 a 1000 mm. Ver Figuras 2 y 3.

Figura 2. Precipitación acumulada durante el periodo lluvioso, setiembre a Mayo.

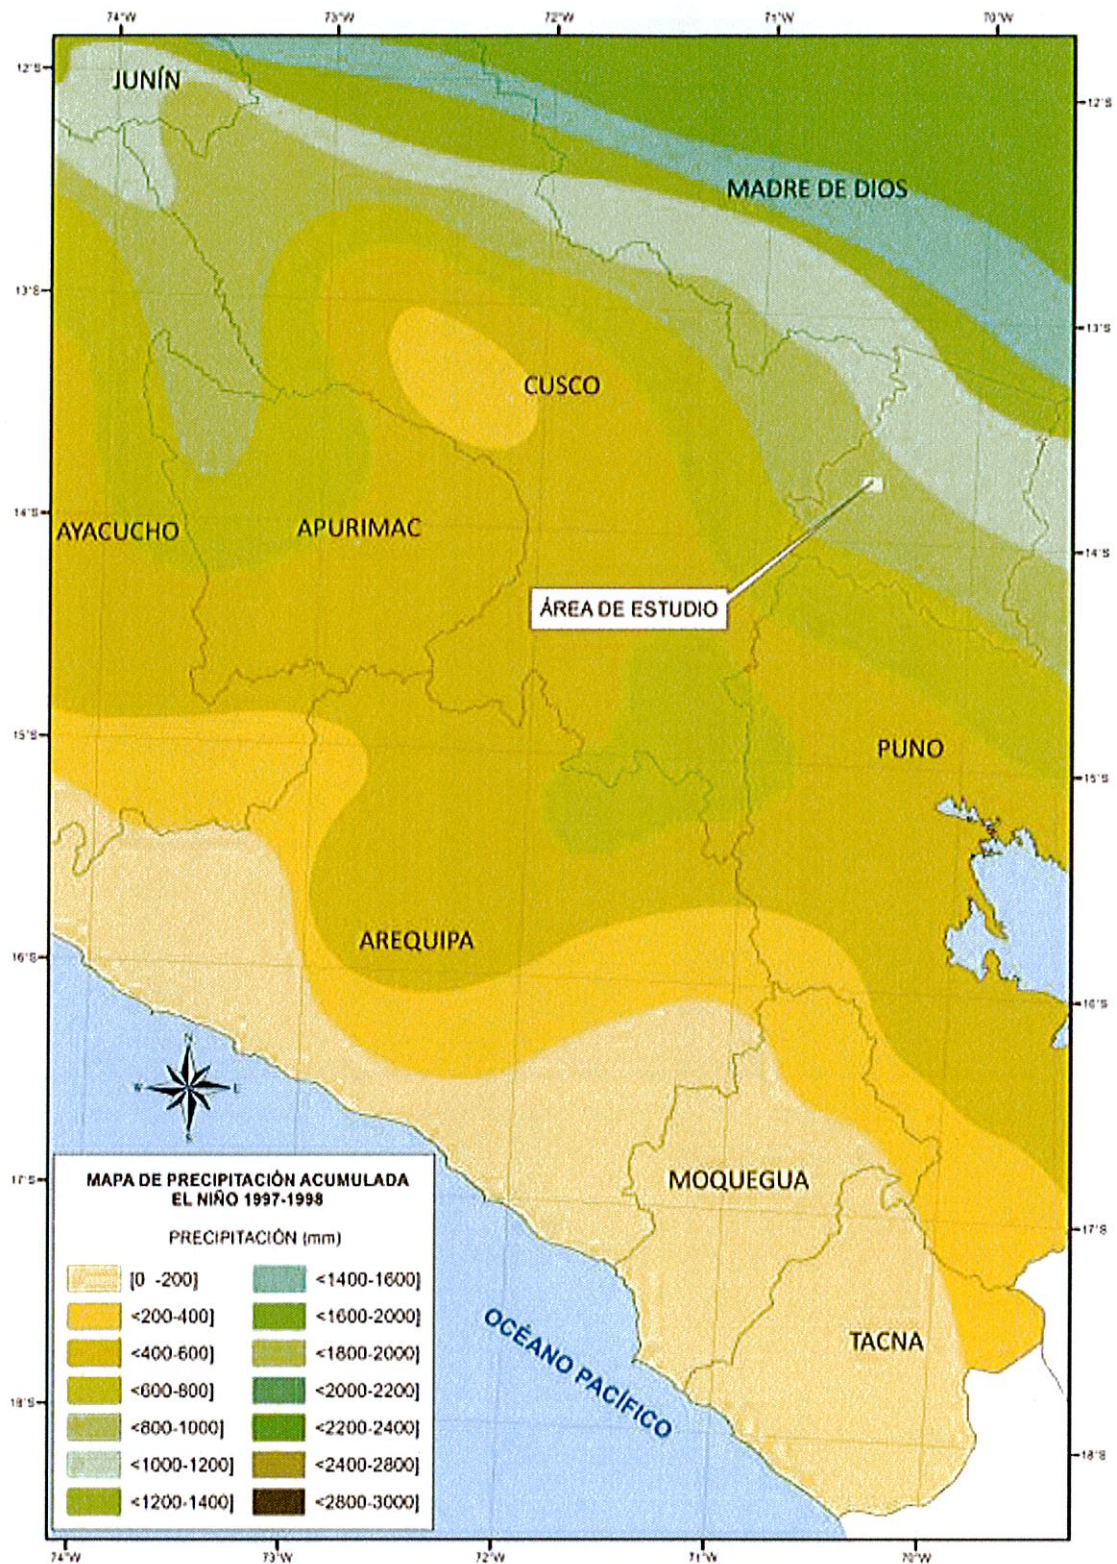
Figura 3. Precipitación acumulada durante El Niño de 1997 – 1998.

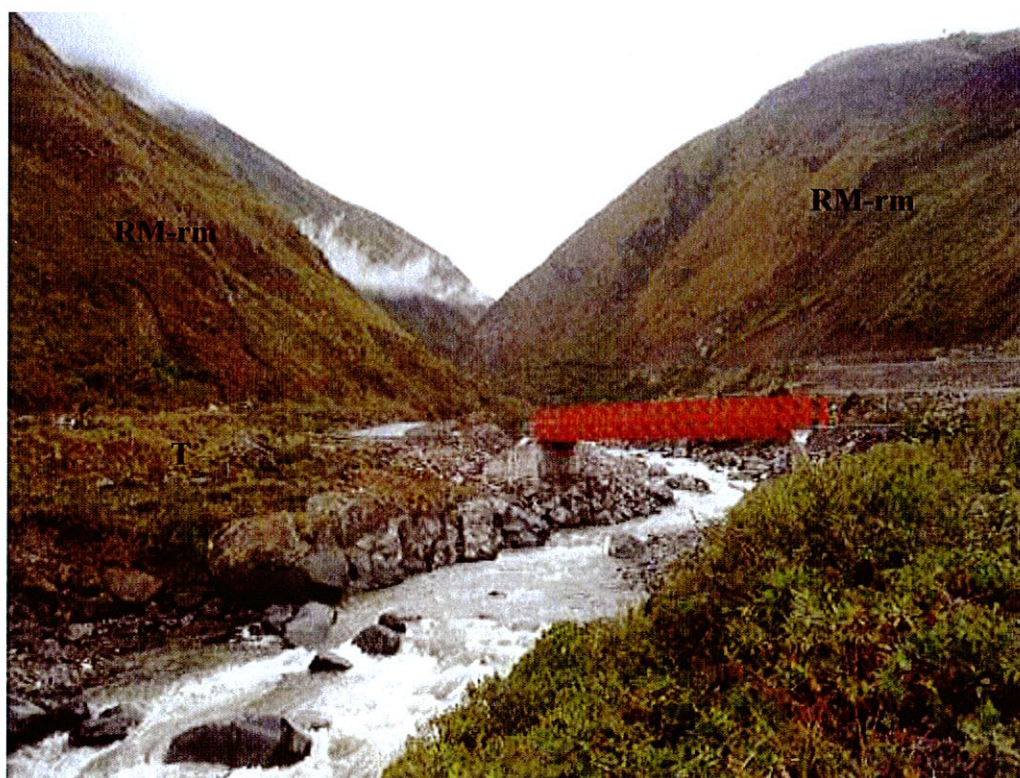
Las unidades geomorfológicas, locales identificadas en los sectores del Cerro Michi Michi, Km 240+250 de la carretera Interoceánica y la Villa de Residentes Chuani corresponden a relieves montañosos de roca metamórfica y Terrazas aluviales. Foto 4.

**Foto 4.** Unidades geomorfológica; (RM-rm) Relieve montañoso de roca metamórfica; (T) Terrazas aluviales.

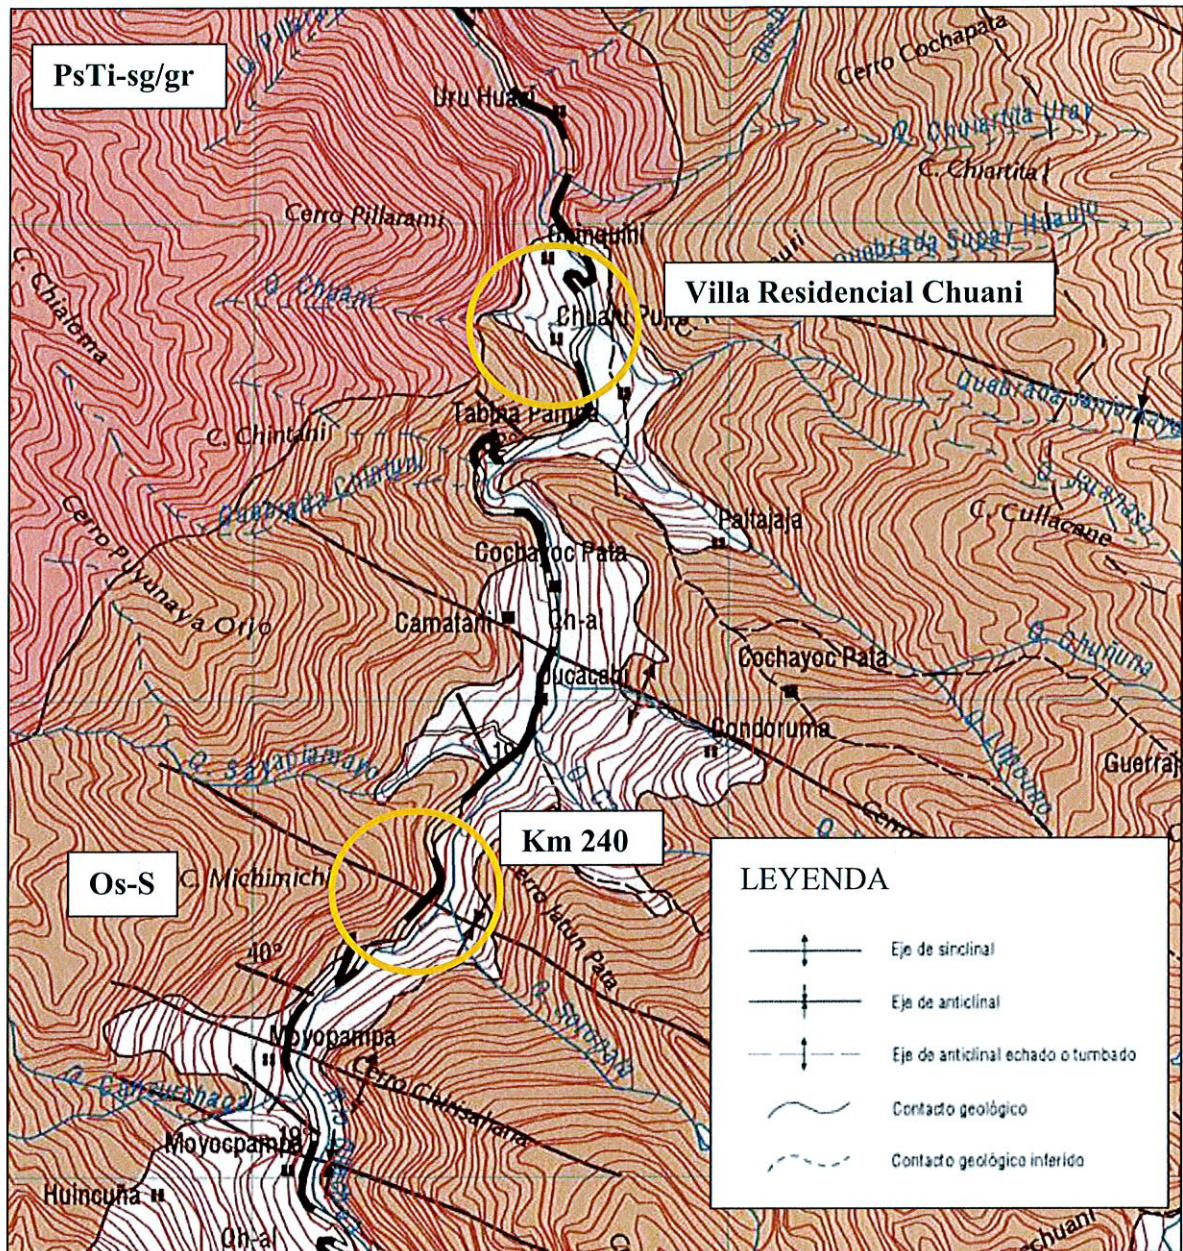
En la zona de evaluación se han cartografiado rocas metamórficas compuestas por intercalación de cuarcitas, metareniscas, lutitas, pizarras en estratos delgados a gruesos, con estratificación sesgada marks y láminas paralelas, rocas pertenecientes a la Formación Sandía. El macizo rocoso que aflora en la ladera del cerro Michi Michi se presenta muy fracturada, foliada, alterada, muy meteorizada, de resistencia media (25-50 Mpa); cubierto por vegetación típica de la zona (ver Foto 5); así como depósitos coluviales. Observándose sobre estos, bloques de roca de hasta 2 m de diámetro (Foto 6)

**Foto 6.** Bloques de roca hasta de 2 m de diámetro

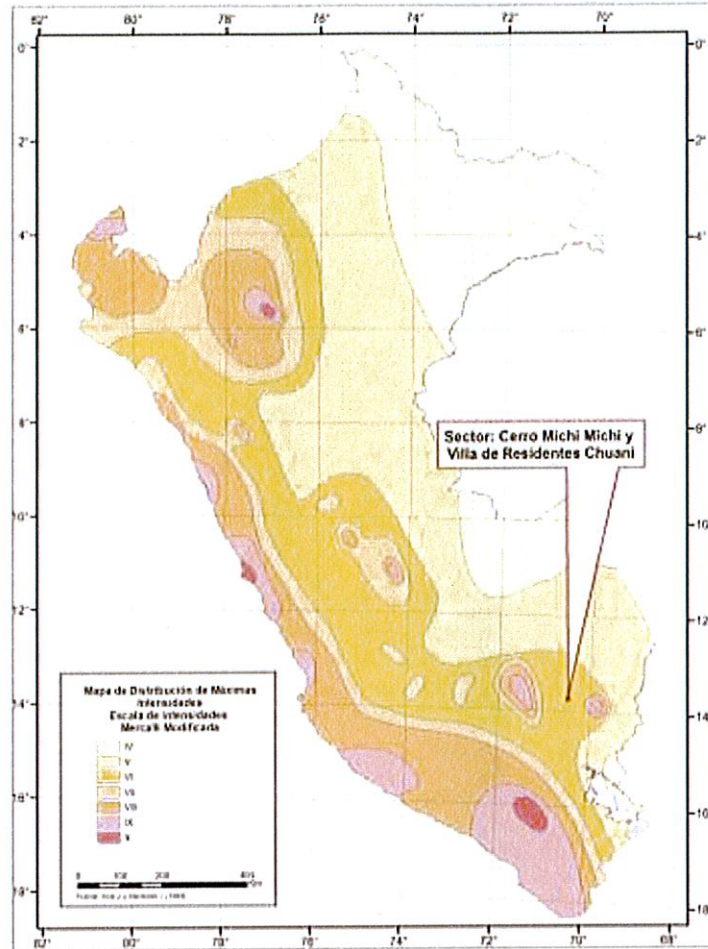
Además, en la reciente versión del mapa de distribución de máximas intensidades sísmicas observadas en Perú, preparado por la Universidad Nacional de Ingeniería - UNI y Centro Peruano Japonés de Investigaciones Sísmicas y Mitigación de Desastres - CISMID, como parte del proyecto SISRA, para el área de estudio muestran una intensidad máxima de VI grados en la Escala Modificada de Mercalli (Alva y Meneses, 1984). Ver Figura 8.

Figura 8. Mapas de distribución de máximas intensidades sísmicas.

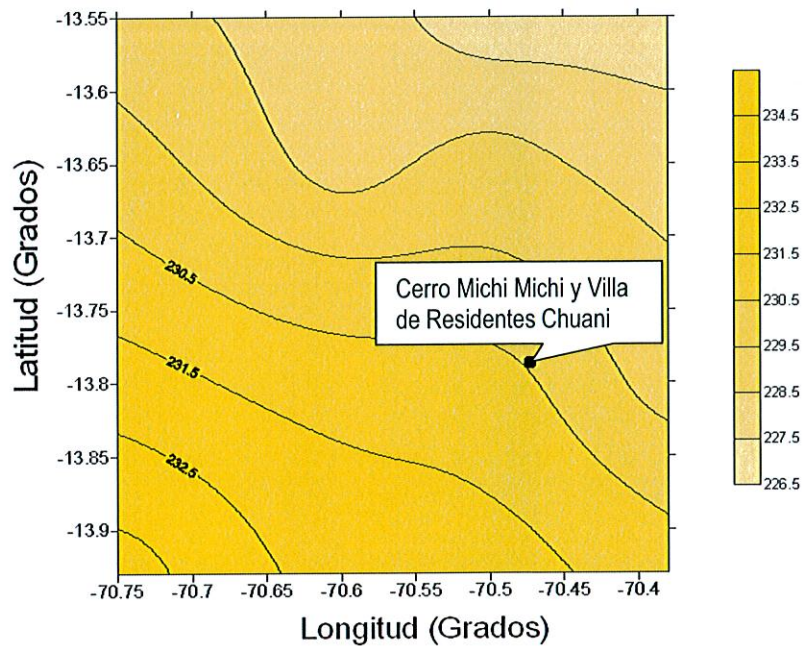
Según el análisis de peligro sísmico de los sectores: cerro Michi Michi y Villa de Residentes Chuani, realizado por INGEMMET, las aceleraciones máximas esperadas para un período de retorno de 50 años y con probabilidad de un 10% de excedencia es de 230 gals, según OJEDA et al (2001), éste valor es considerando dentro de la categoría de **moderada sismicidad** (grado de amenaza sísmica). Ver Figura 9.

Figura 9. Distribución de Isoaceleraciones (Gals) para un 10% de excedencia en 50 años. Moderada sismicidad (aceleraciones 210 a 250 gals).

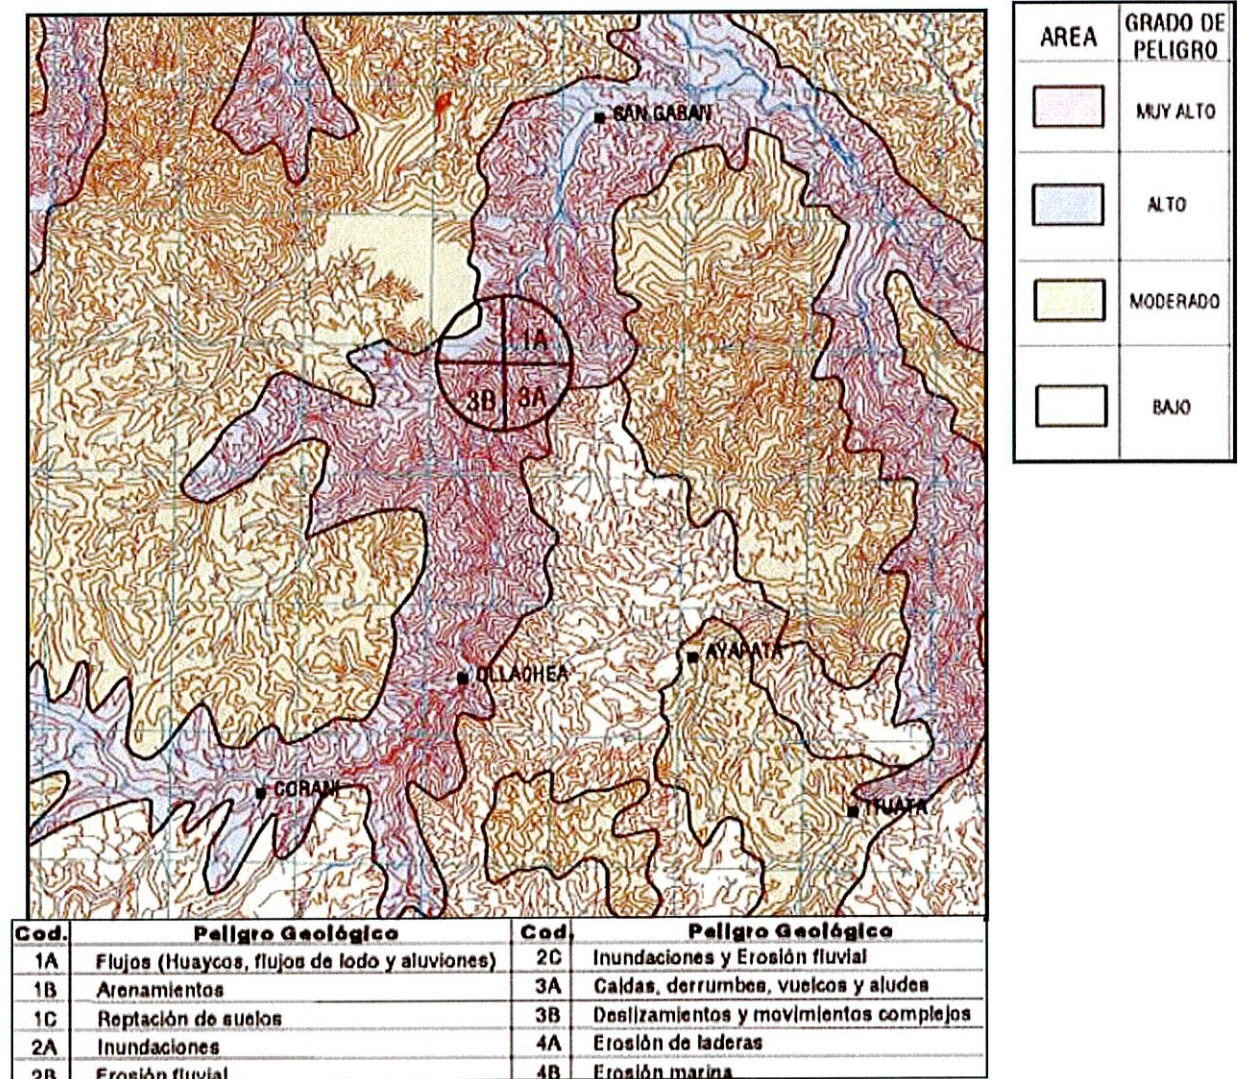
Según el Mapa de Peligros Múltiples (Figura 10) elaborado por la Dirección de Geología Ambiental y Riesgo Geológico del INGEMMET (2003), el área inspeccionada corresponde a una zona de Alto Peligro. Esto significa que son áreas donde se conjugan numerosos peligros geológicos, principalmente flujos de detritos, flujos de barro (huaycos), caídas de rocas, derrumbes, vuelcos de rocas, así como deslizamientos.

De acuerdo factores condicionantes como son: substrato rocoso de mala calidad, rocas muy fracturadas, pendiente pronunciada de la ladera, materiales de movimientos en masa antiguos y deforestación, el área es propensa a la ocurrencia de nuevo procesos de movimientos en masa, detonados principalmente por intensas precipitaciones pluviales.

Figura 10: Peligros geológicos múltiples. Fuente: INGEMMET, 2003.

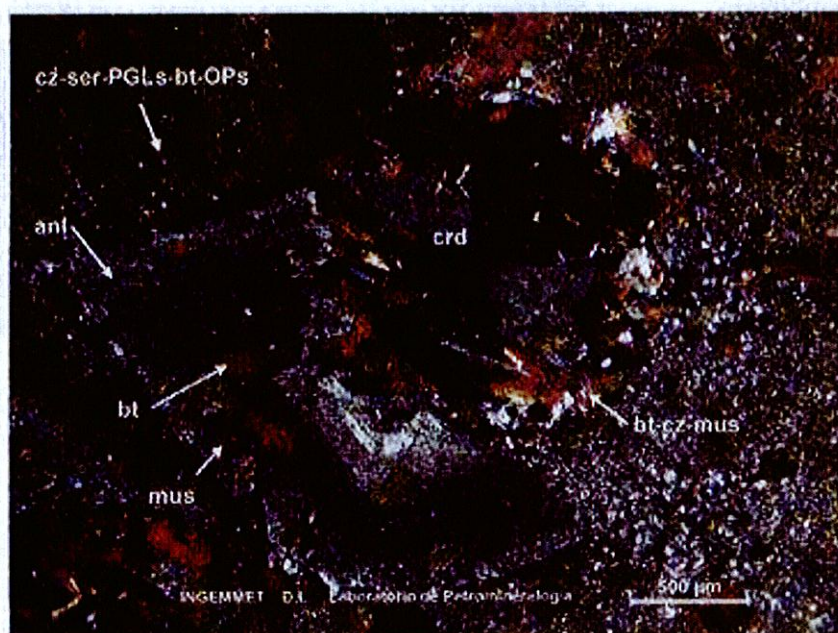
Muestra N°: GZA1-12-01 Código de Laboratorio: 10101201 NX  
 Blastos de cordierita (crd) y andalucita (anl) con inclusiones de biotita (bt) y muscovita (mus), rodados por cristales de biotita, cuarzo y muscovita (bt-cz-mus), cristales de biotita (bt) sobre una matriz constituida por cuarzo, sericita, plagioclasas, biotita y minerales opacos (cz-ser-PGLs-bt-OPs).

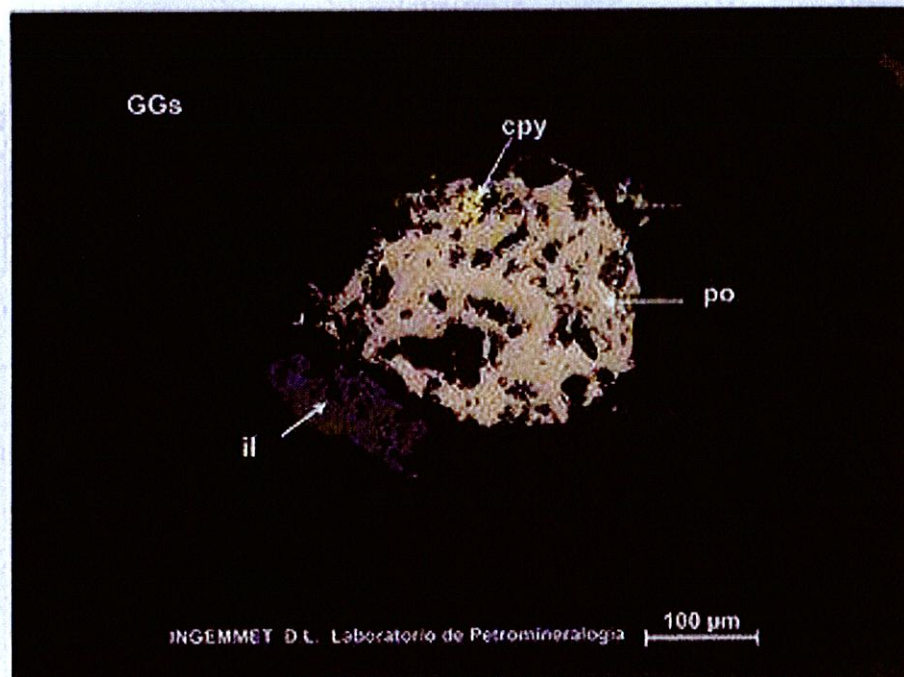
MUESTRA N°: GZA1-12-01 Código Laboratorio 10101201 Luz natural  
 Grancs de pirrotita (po) siendo reemplazados por calcopirita (cpy), ilmenita (il) y gangas (GGs)
