CONVENIO UNSA - INDECI

Proyecto PER 98/018 PNUD - INDECI

ESTUDIO GEODINÁMICO Y EVALUACIÓN DE PELIGROS DE LAS LOCALIDADES DE HUANCA Y LLUTA

Arequipa, enero del 2002

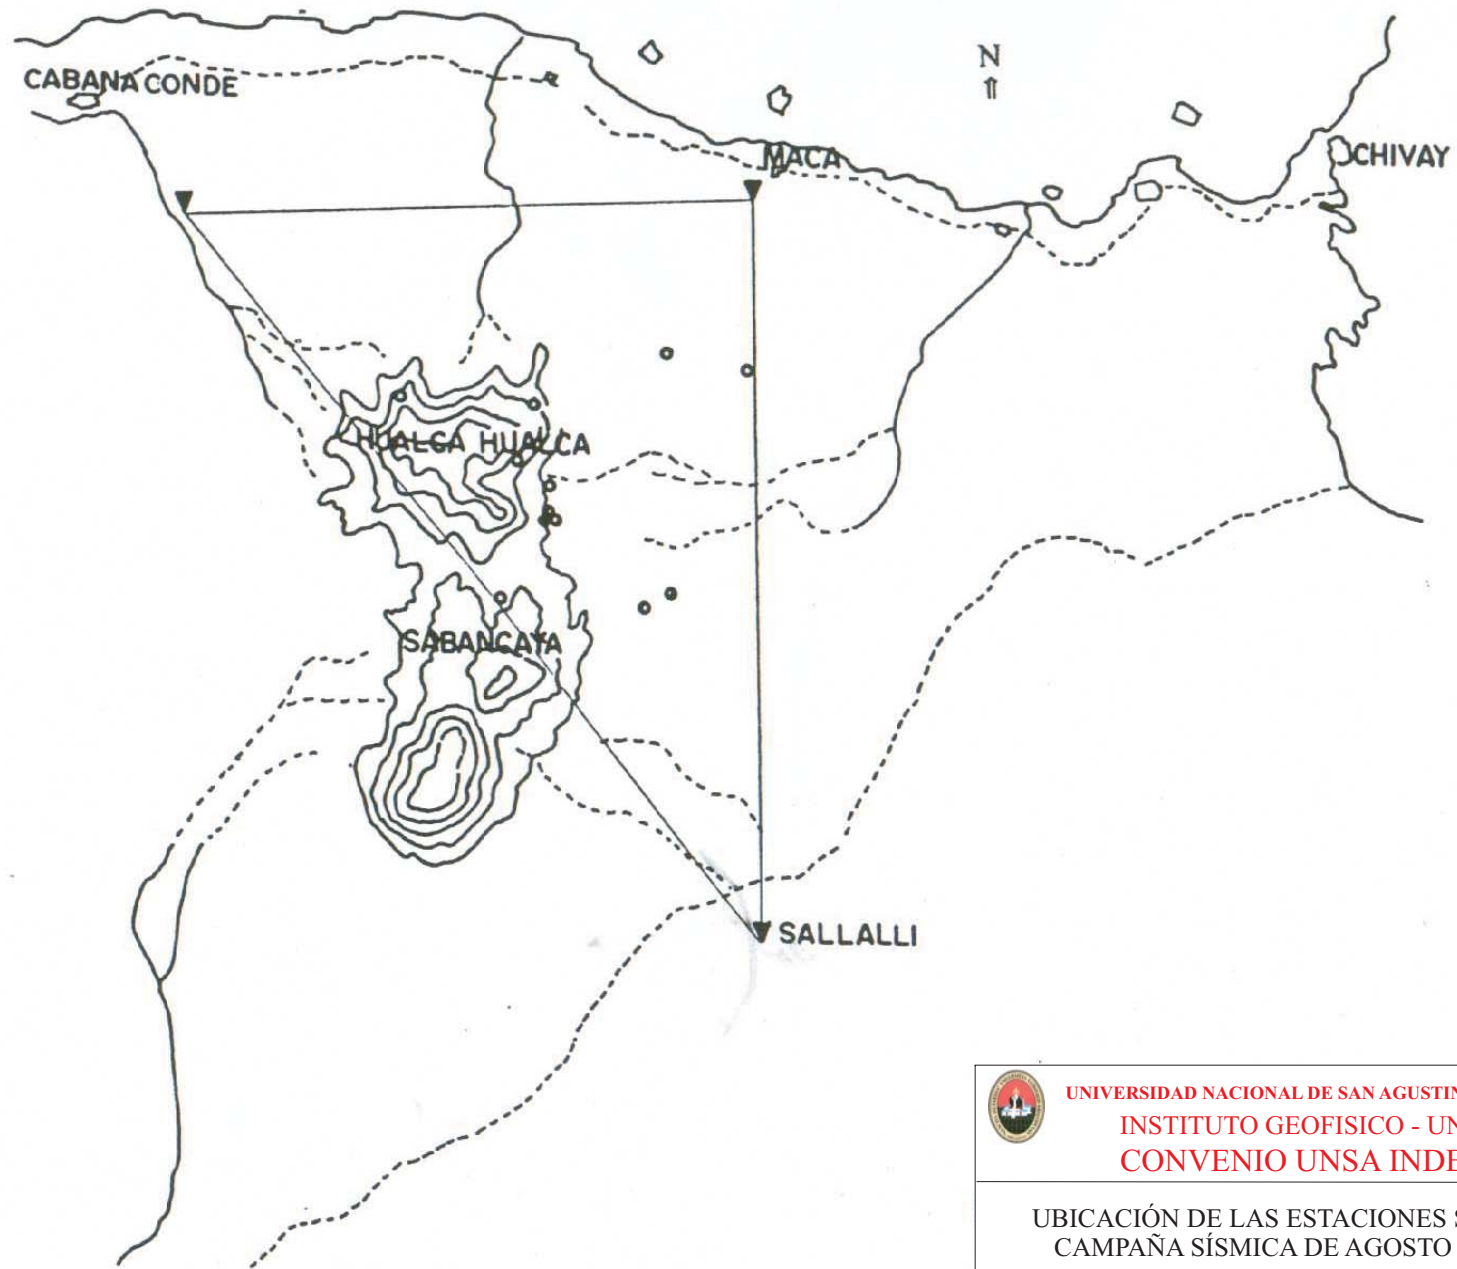
UNIVERSIDAD NACIONAL DE SAN AGUSTÍN DE AREQUIPA INSTITUTO GEOFÍSICO - UNSA CONVENIO UNSA INDECI
	UBICACIÓN DE LAS ESTACIONES SÍSMICAS CAMPAÑA SÍSMICA DE AGOSTO DE 1994
Fecha: Enero, 2002	Fig. N° 13

En éste Estudio se utilizaron equipos portátiles modernos (adquiridos mediante el Proyecto de Investigación ONU-UNSA), instalándose 3 equipo sísmicos, distribuidos geoméricamente en torno al área del Volcán Sabancaya y una estación telemétrica ubicada en el Instituto Geofísico de la UNSA (Fig. N° 13).

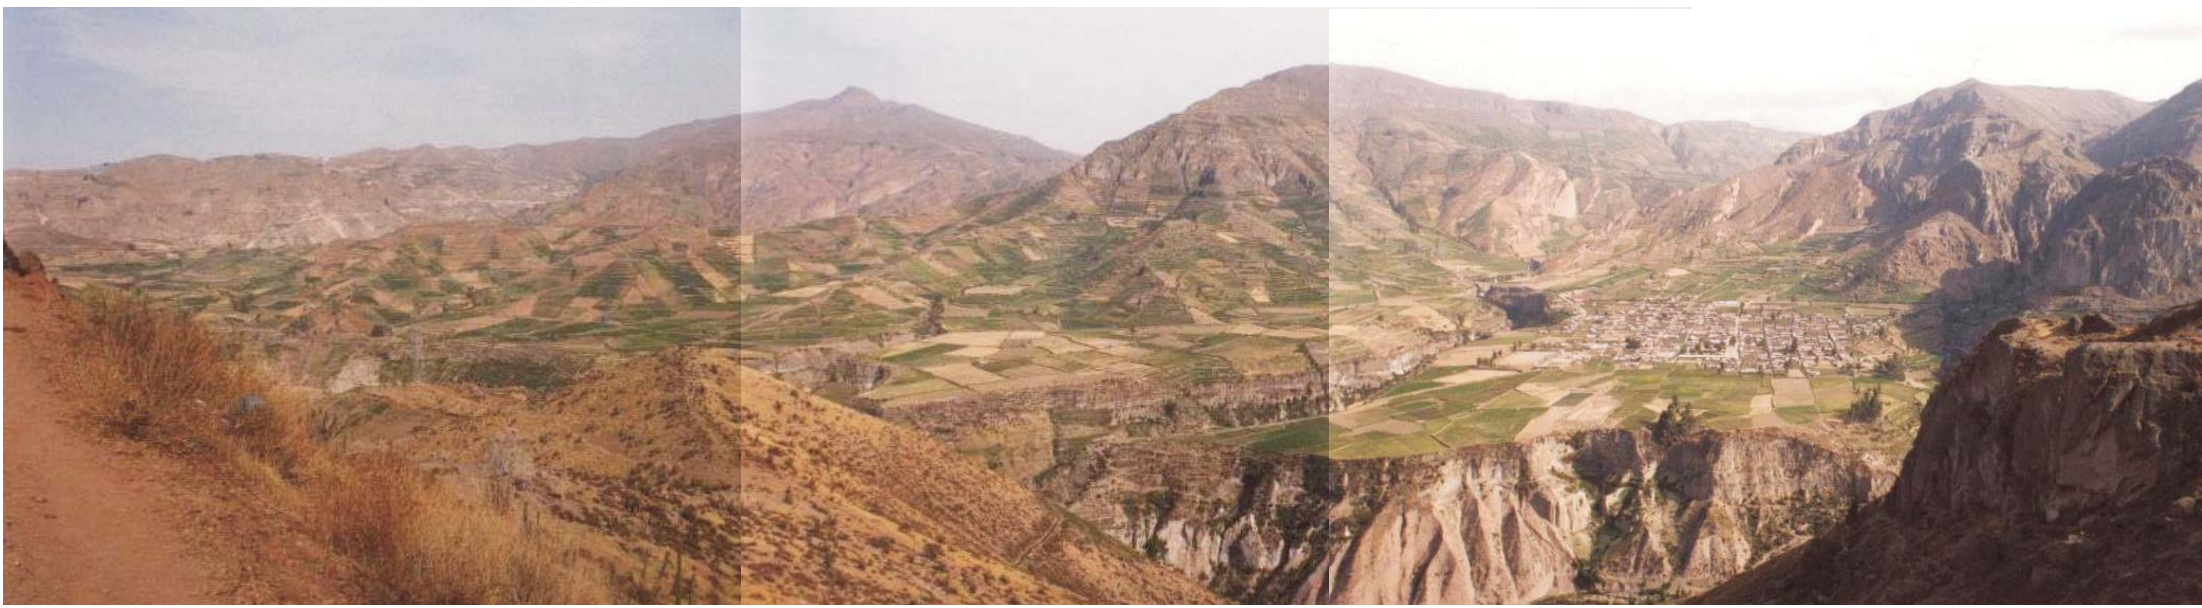
Foto 1: Vista panorámica de la localidad de Huanca, donde se observa los terrenos de cultivo y su morfología

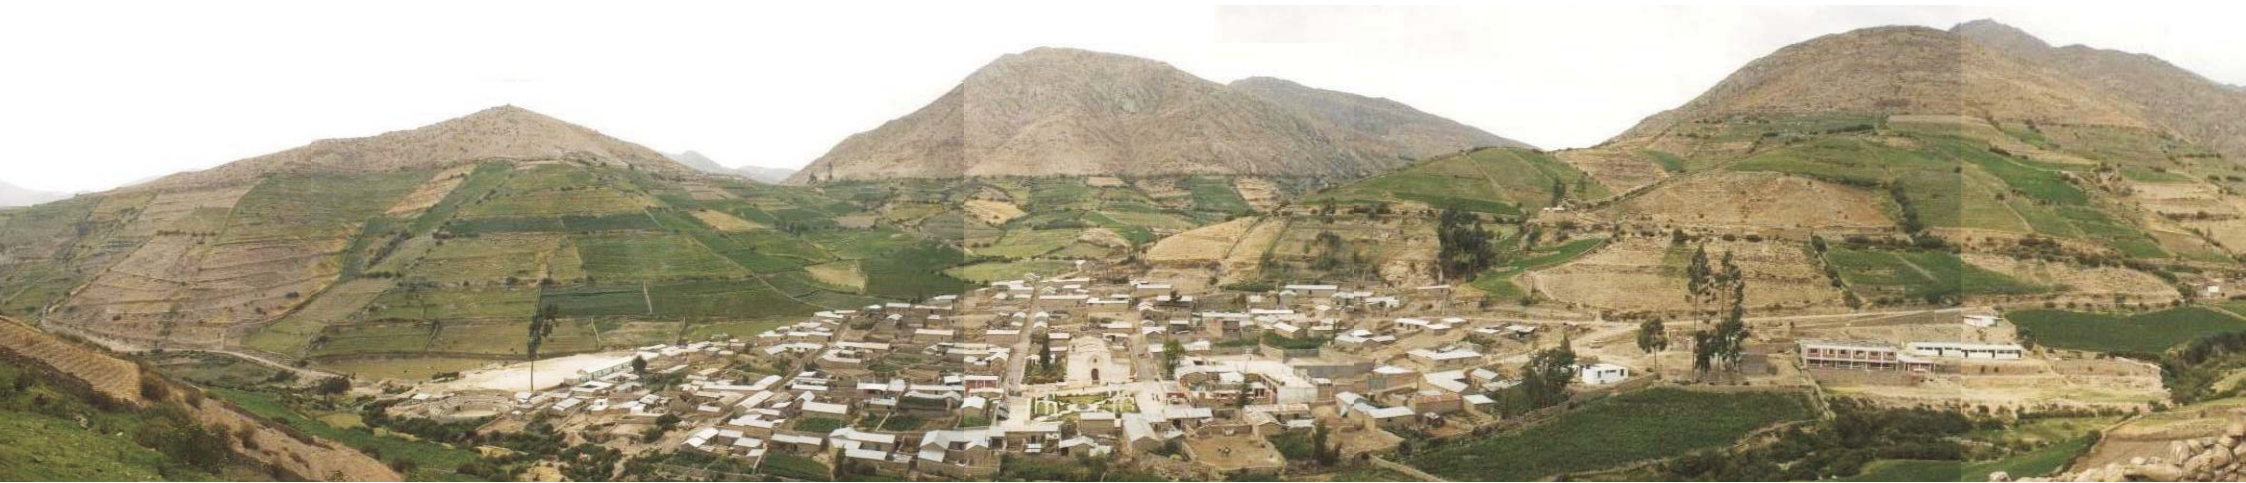
Foto 2: Vista panorámica del pueblo de Lluta y terrenos de cultivo, el poblado se encuentra asentado en un sector relativamente estable

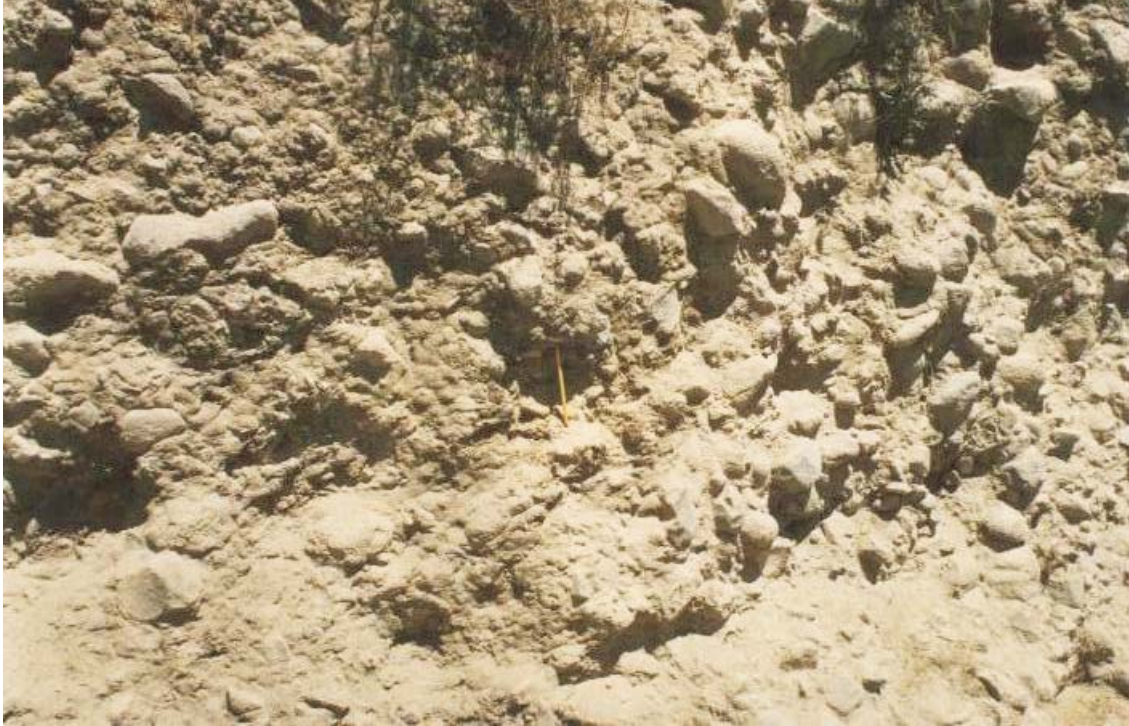
Caracterizado por suelos de origen aluvial, constituyendo básicamente por un solo tipo de material; Conglomerados medianamente compactados, pertenecientes a la Formación Huanca, encontrándose el poblado de Huanca asentada en esta Formación; bajo estos criterios y con los valores obtenidos en los análisis de laboratorio, se puede establecer valores de capacidad portante comprendidas hasta de 2.00 kg/cm² (Fotos: 5 y 6)

Foto 5: Corte donde se observa el tipo de material del poblado de Huanca, consistente en conglomerado medianamente denso

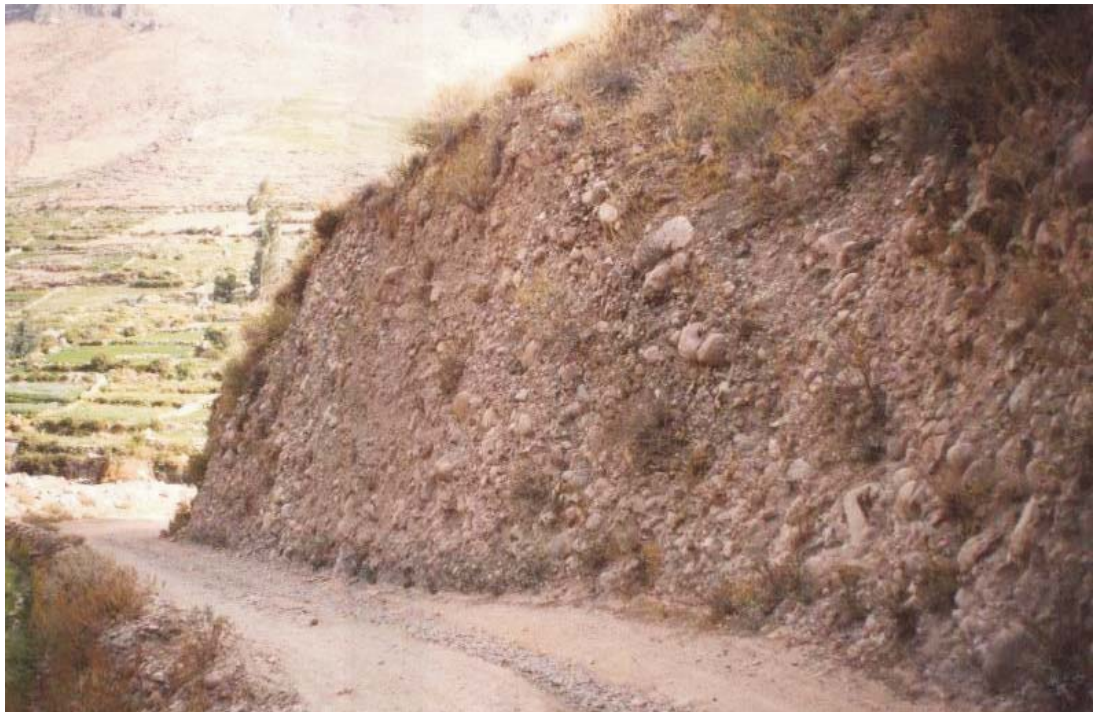
Foto N° 6: Vista donde se observa la composición de los suelos de la zona de Huanca

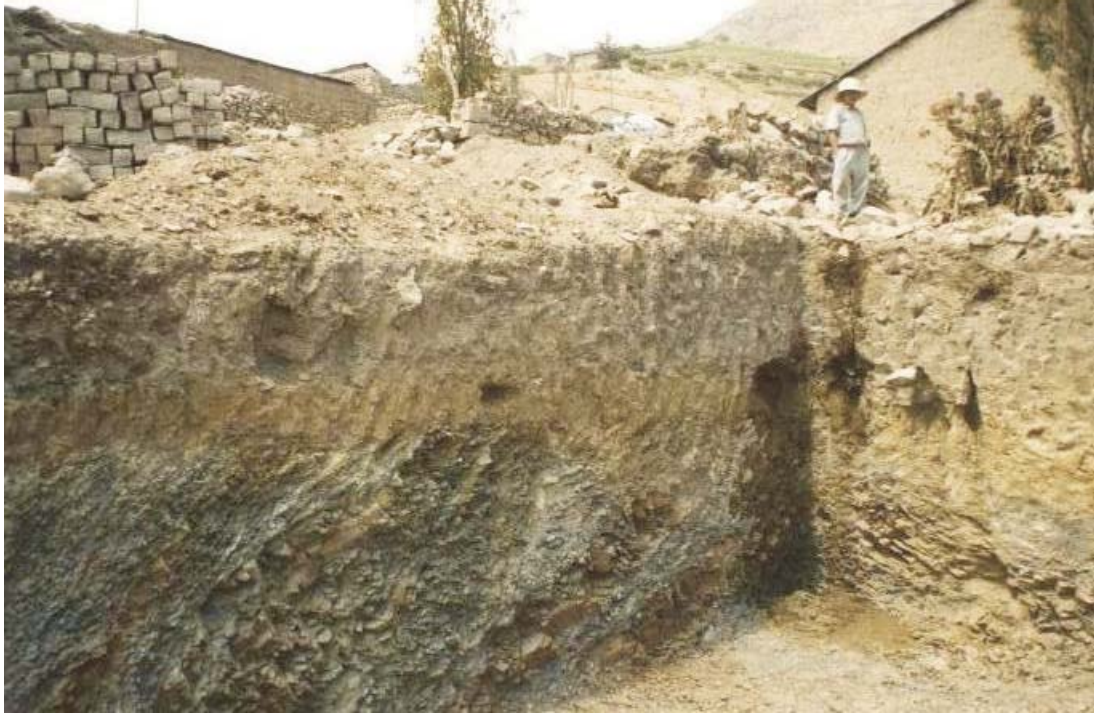
avizorados y en función de los resultados obtenidos en laboratorio; se puede establecer valores de capacidad portante de hasta 2.00 kg/cm^2 (Foto 7).

Foto 7: Corte en el poblado de Lluta, se observa en la parte superior limos y arenas compactadas y en la base rocas del Grupo Yura

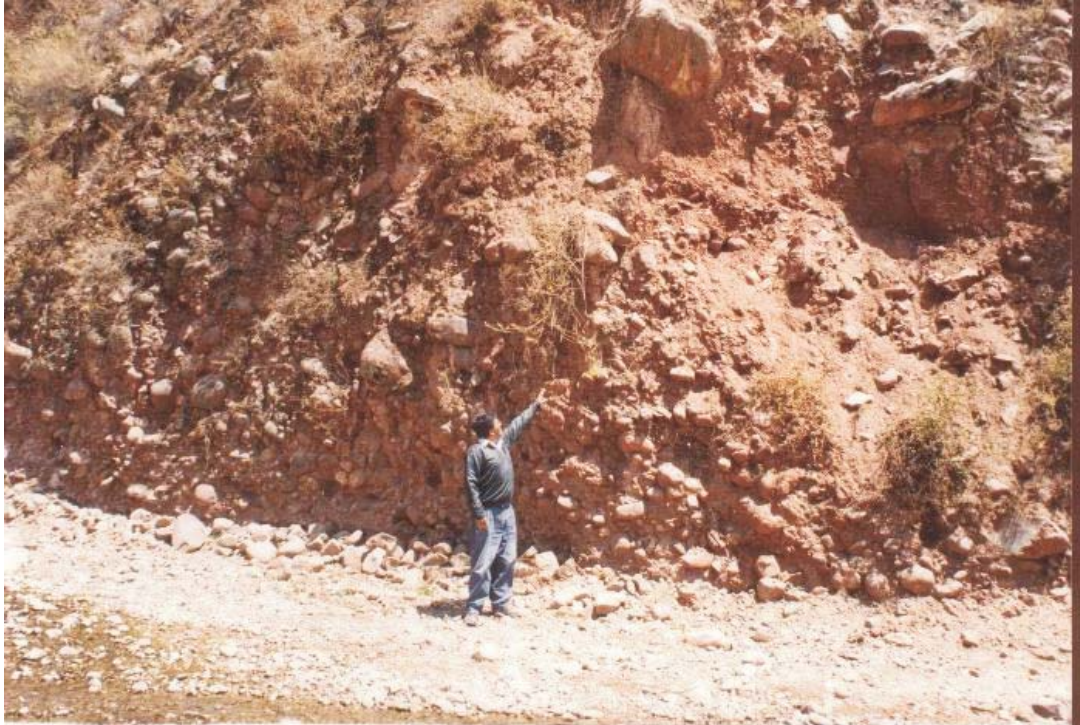
En la foto 8, se observa el tipo de suelos de la zona de Taya.

Foto 8: Vista en el corte de la vía de ingreso a Taya, en la que se observa el conglomerado sobre el cual se asienta el pueblo

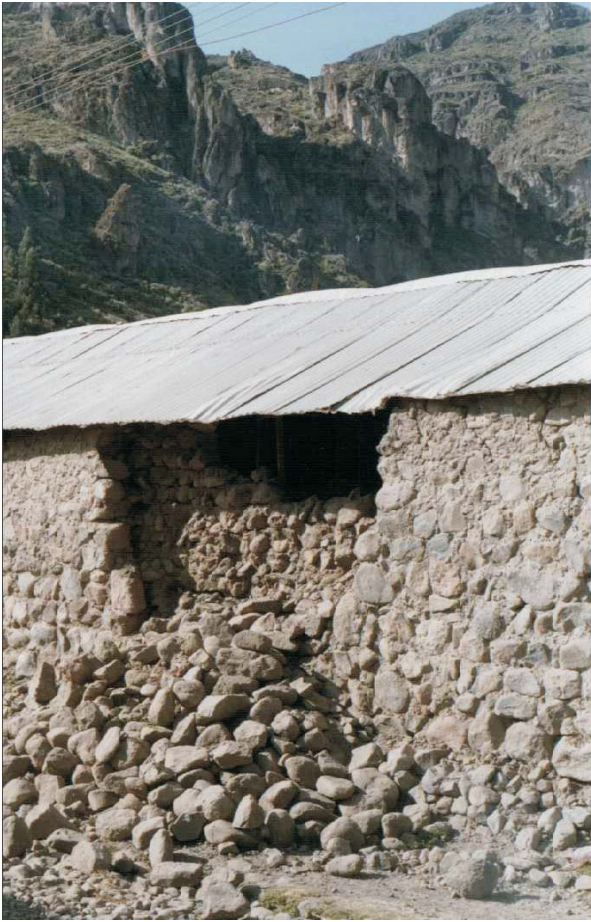
Foto 13: Derrumbes en la calle Sucre de Huanca por efectos del sismo del 2 junio del 2001

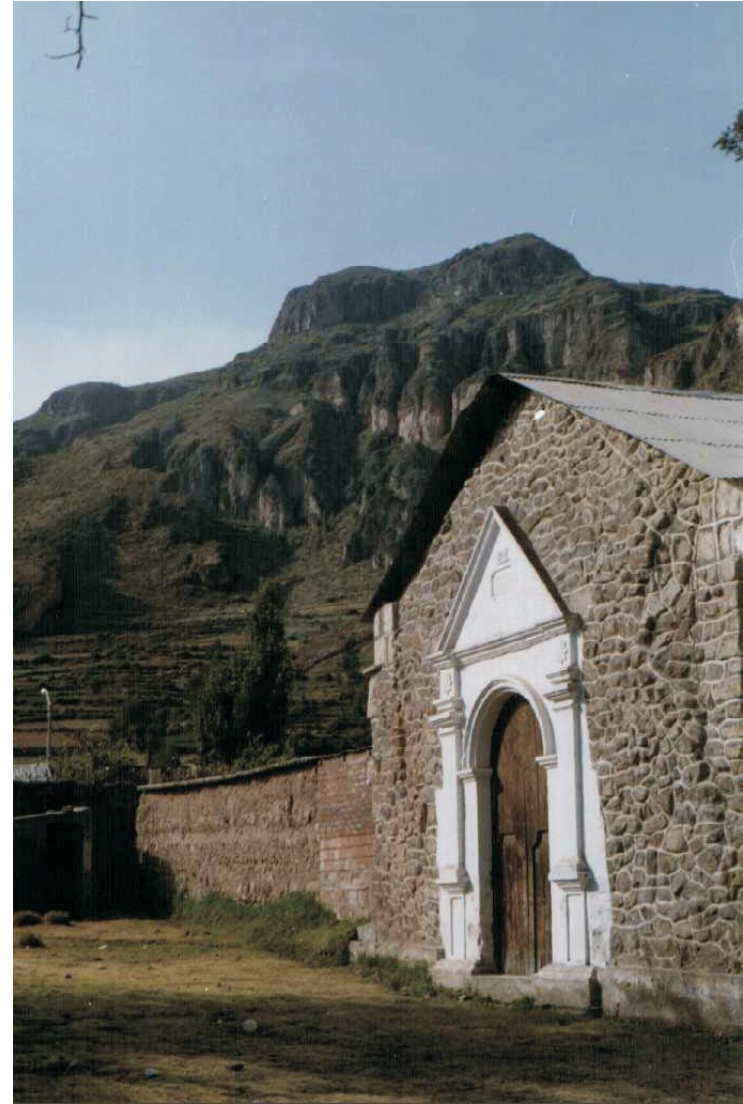
Foto 22: Parte posterior de la Iglesia de Huanca

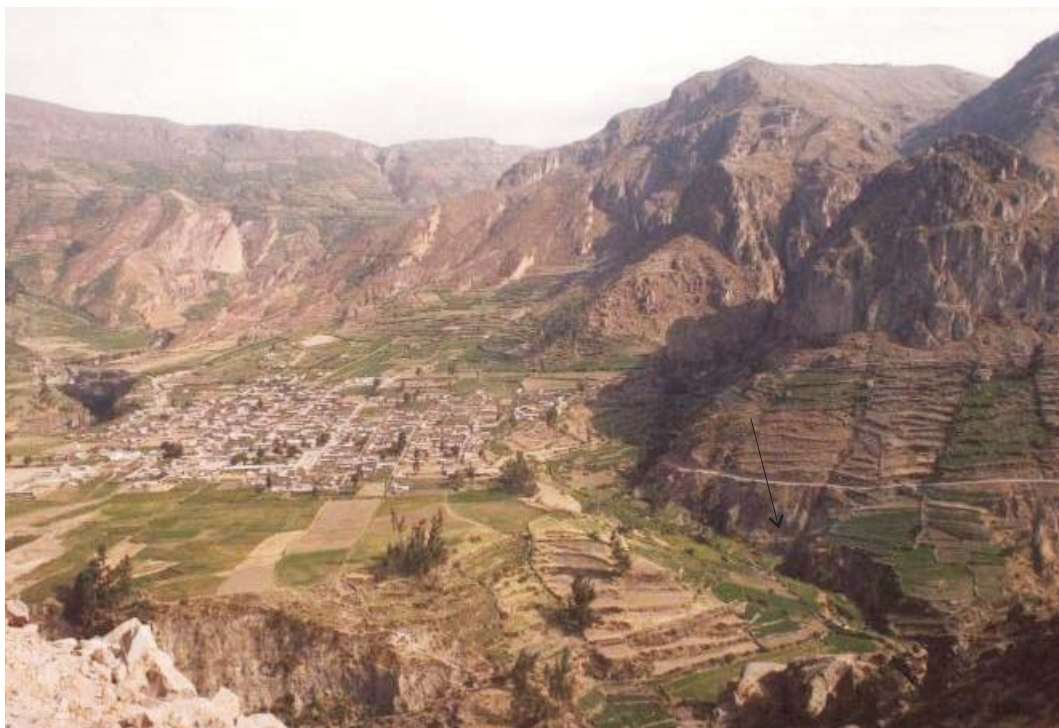
Por inundaciones en el poblado de Huanca se tiene la presencia de las quebradas La Abuela y Achauí (Fotos: 26, 27, 28 y 29) estas dos quebradas bordean al poblado de Huanca, cuyo cauce son regularmente profundas no involucrando peligro al poblado, pero sí a algunas viviendas y terrenos ubicados en los márgenes de éstas quebradas. En

Foto 26: Vista de la quebrada La Abuela ubicada hacia el Este del poblado de Huanca

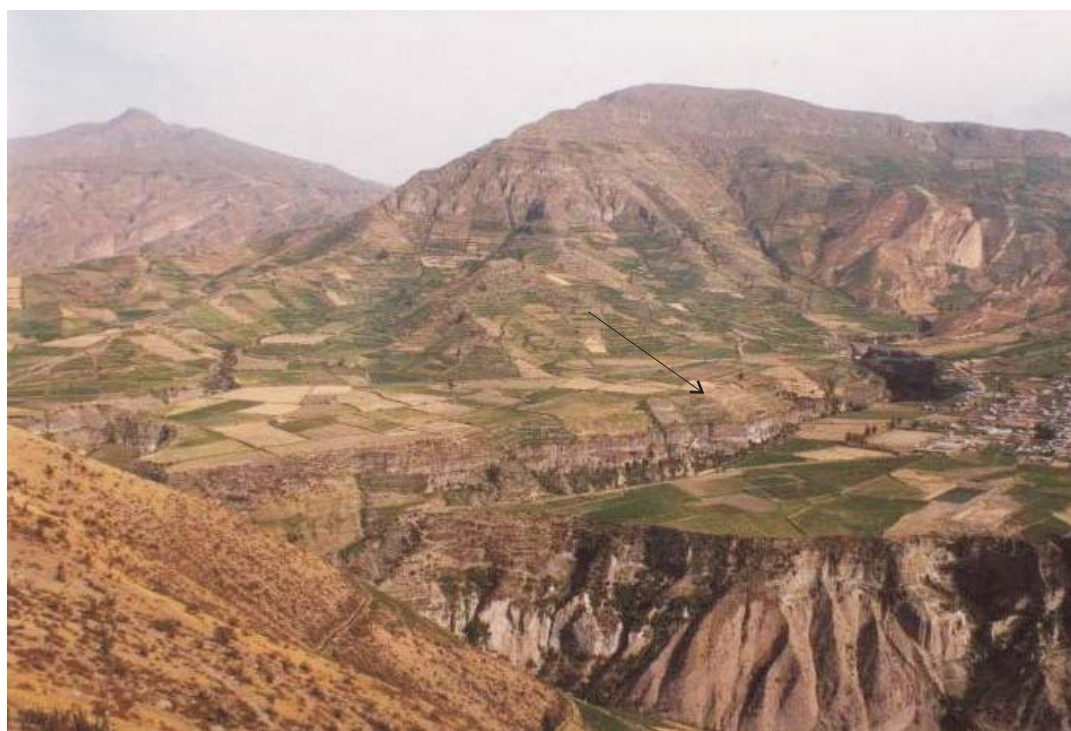
Foto 27: Vista de la quebrada Achahuí ubicada al Oeste de Huanca, también se observa la potencia de material donde se asiente el poblado

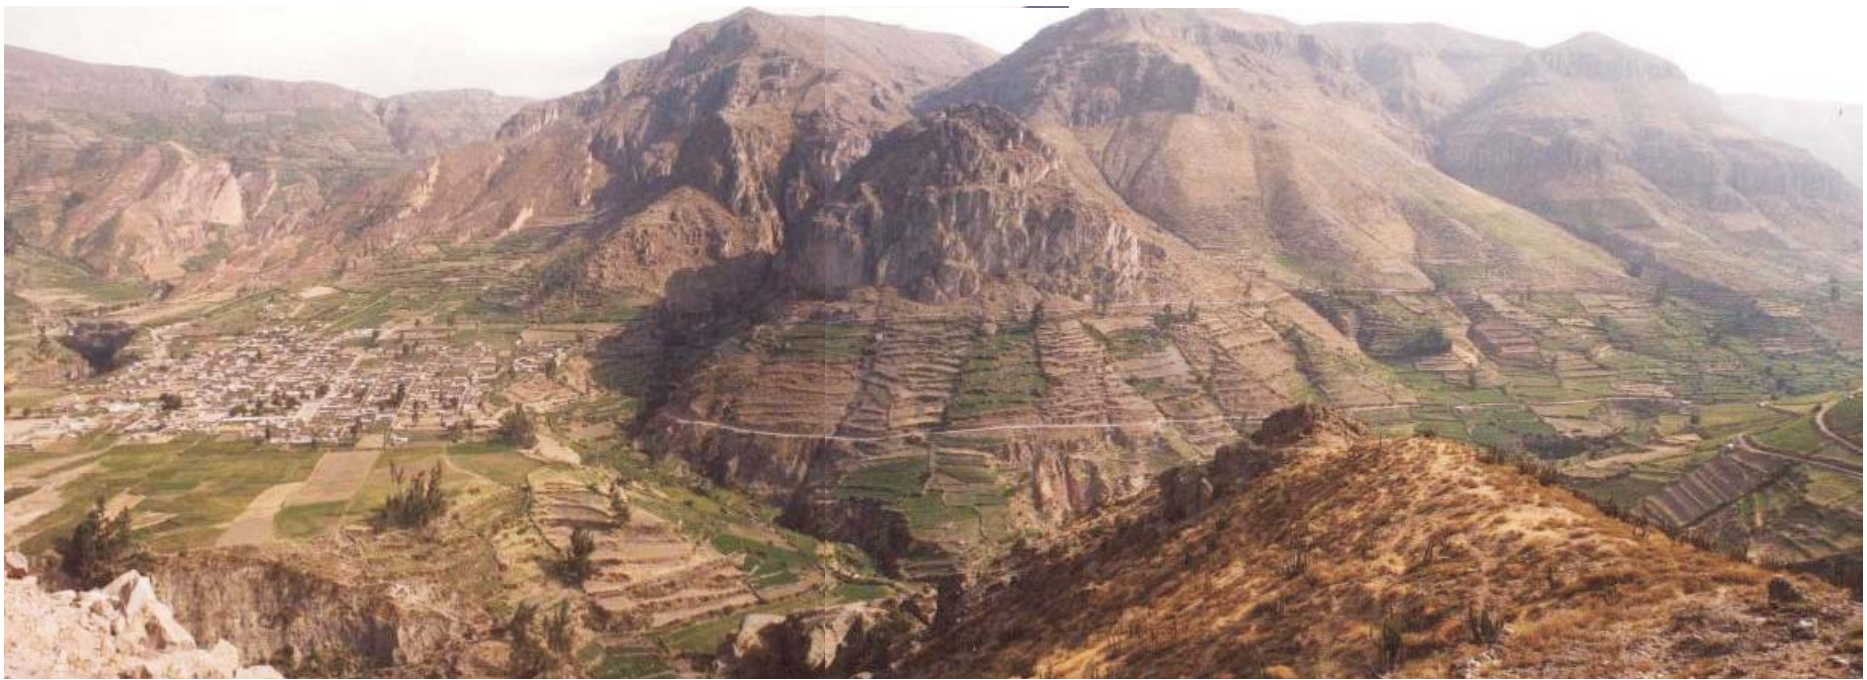
Foto 28: Vista de las quebradas Achahui, La Abuela y el río Lihualla, además los terrenos de cultivo

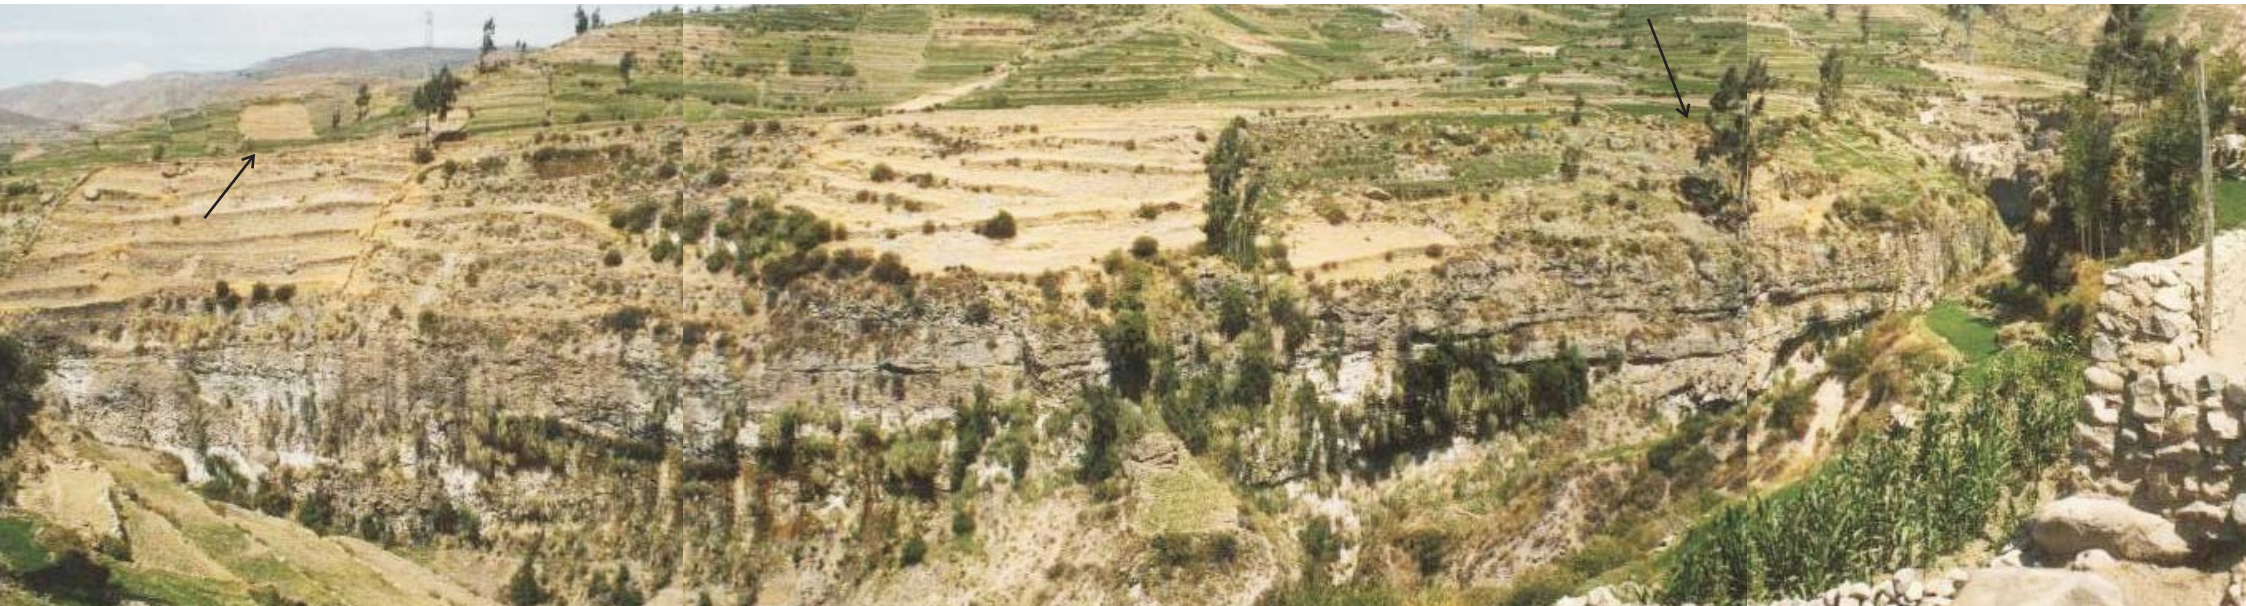
Foto 29: Quebrada Achahui ubicada al Oeste del poblado de Huanca, en el que se observa las diferentes capas sedimentarias,

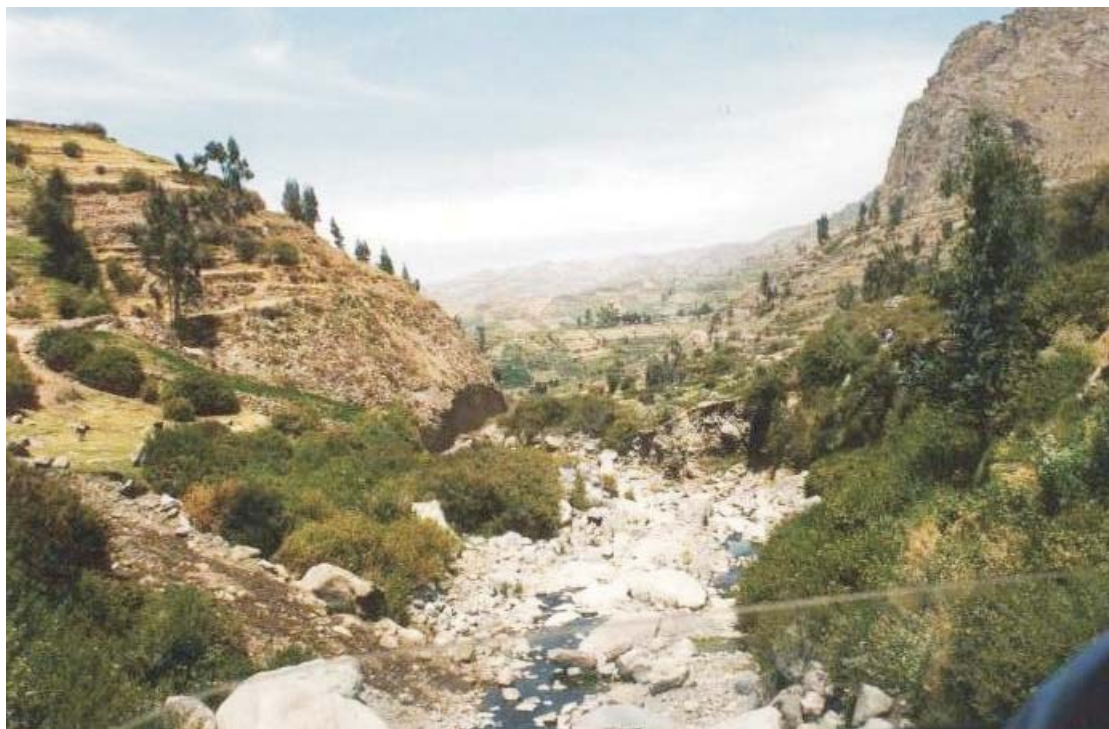
relación al río Lihualla (Fotos 30 y 31), en avenidas extraordinarias podría involucrar a los poblados asentados a ambos márgenes del río, poblados tales como: Tojroyo, Salviayoc, Arayquipa y Tancaya. En este río confluyen las quebradas antes mencionadas

Foto 30: Vista del río Lihualla próximo al poblado de Huanca

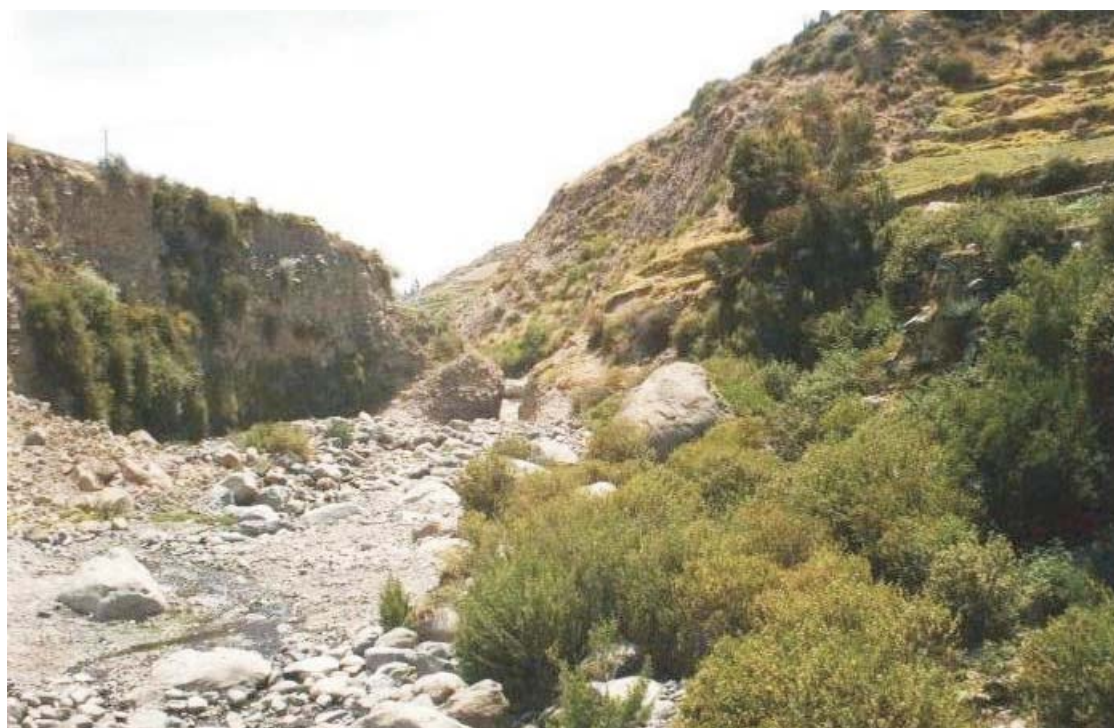
Foto 31: Vista del río Lihualla que pasa de Oeste a Este, frente al poblado de Huanca

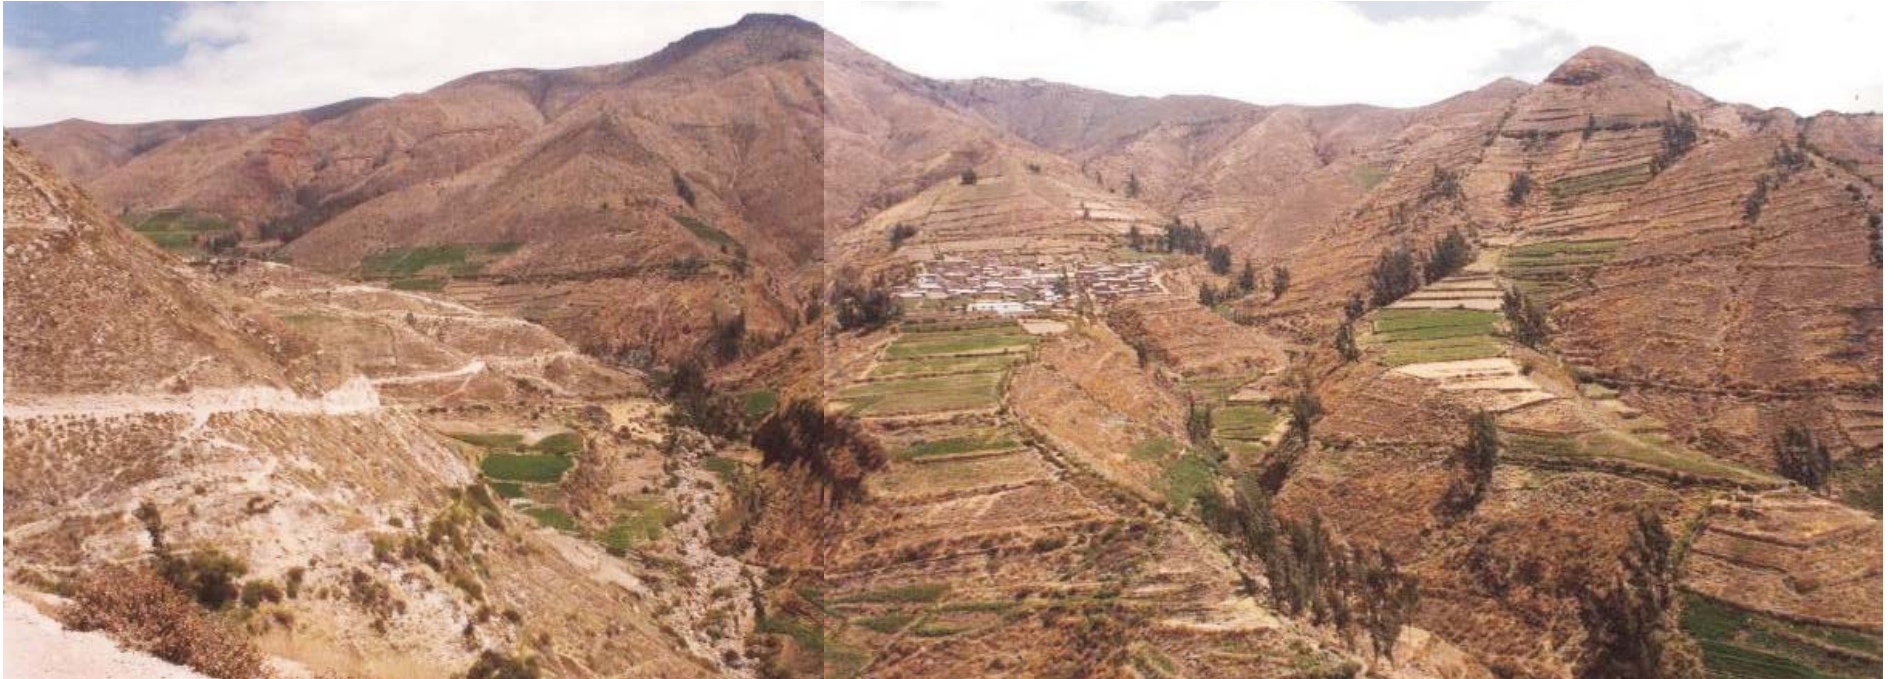
En la foto 32, se observa al poblado de Taya, su geomorfología, terrenos de cultivo y la presencia de las quebradas a ambos márgenes del poblado, que no representan peligro a éste poblado.

Foto 32: Vista de las quebradas que bordean al poblado de Taya
