HONORABLE MUNICIPALIDAD PROVINCIAL DE PASCO

**INFORME DE IMPLEMENTACIÓN DE MEDIDAS DE PREVENCIÓN Y
REDUCCIÓN DE RIESGOS POR DERRUMBES EN EL
ASENTAMIENTO HUMANO ULIACHIN, SECTOR VI**

Distrito de Chaupimarca, Provincia Pasco
Región Pasco

ENERO 2017

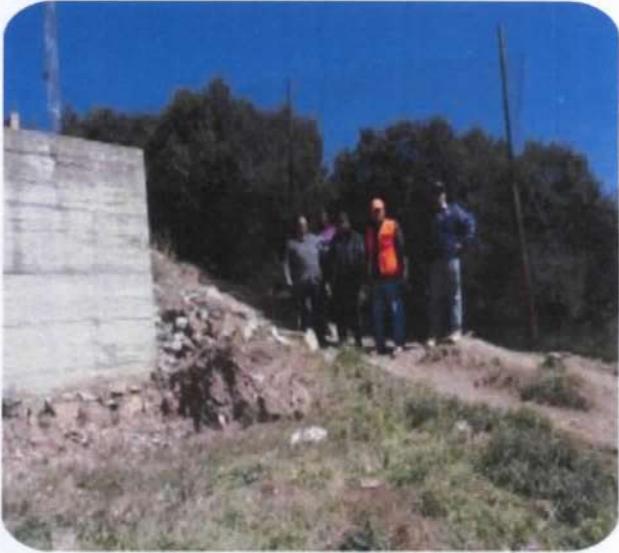
4.2 DE CARÁCTER NO ESTRUCTURAL		
MEDIDA	DESCRIPCION	UBICACIÓN Y REFERENCIA FOTOGRAFICA
<p>FORTALECIMIENTO DE ORGANIZACIÓN Y CONOCIMIENTO DEL RIESGO</p>	<p>Equipo de la municipalidad provincial de Pasco y dirigentes del sector en trabajo sinérgico comprobando la materialización de la gestión correctiva del riesgo.</p>	<p><i>Jr. Lima cuadra 7 – UTM 76-15'-32.07" 10° 41' 38 "</i></p>

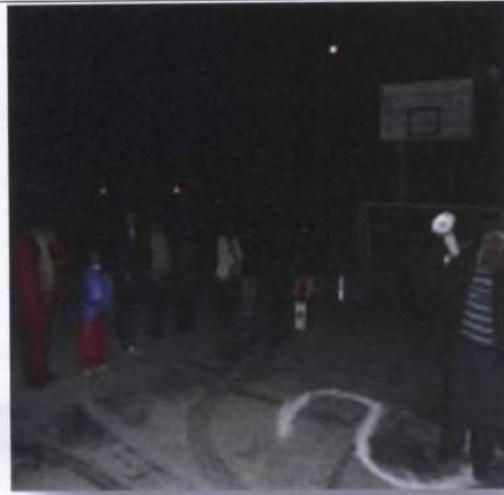
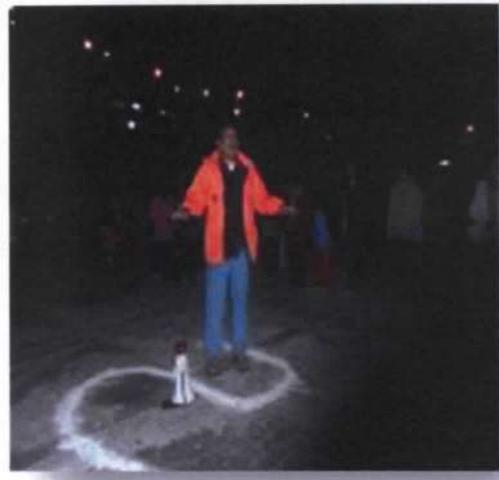
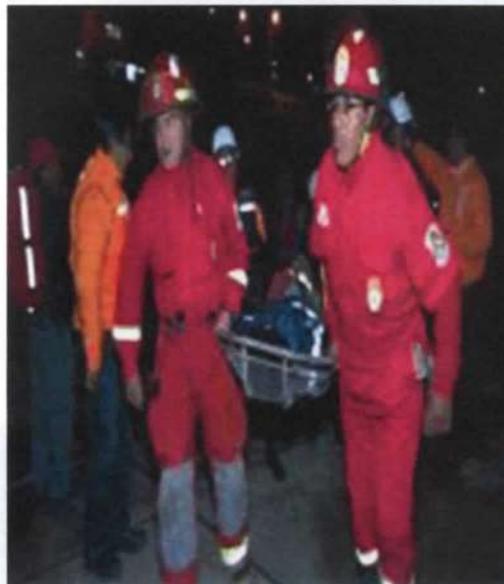
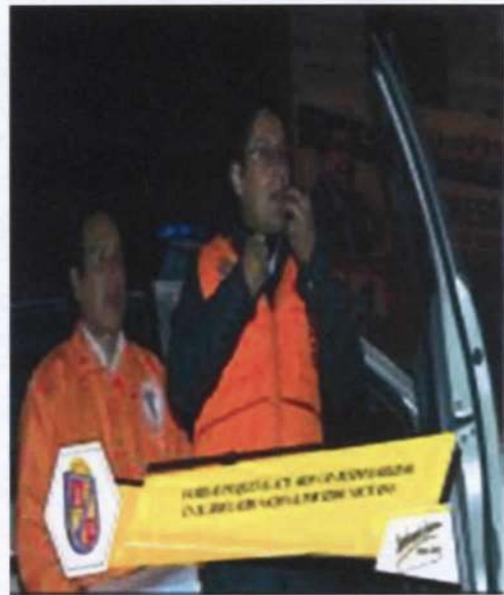
PARTICIPACIÓN EN SIMULACROS Y CAPACITACIONES EN GESTION DEL RIESGO.

Participación masiva y activa de la población en Simulacros Nacionales (Diurno y Nocturno) ante Sismo.

Participación de población en charlas de sensibilización ante riesgo de desastres.

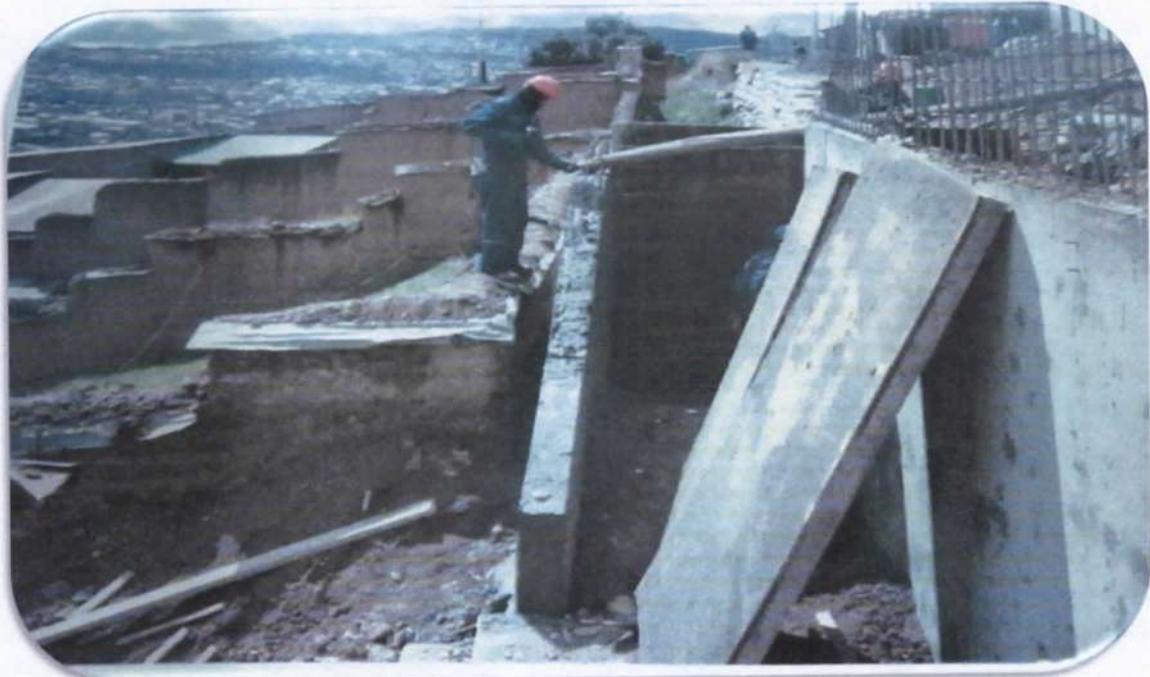
ESTABILIZACION DE TALUDES CON MUROS DE CONCRETO, PARA SOSTENIMIENTO DE LADERAS.

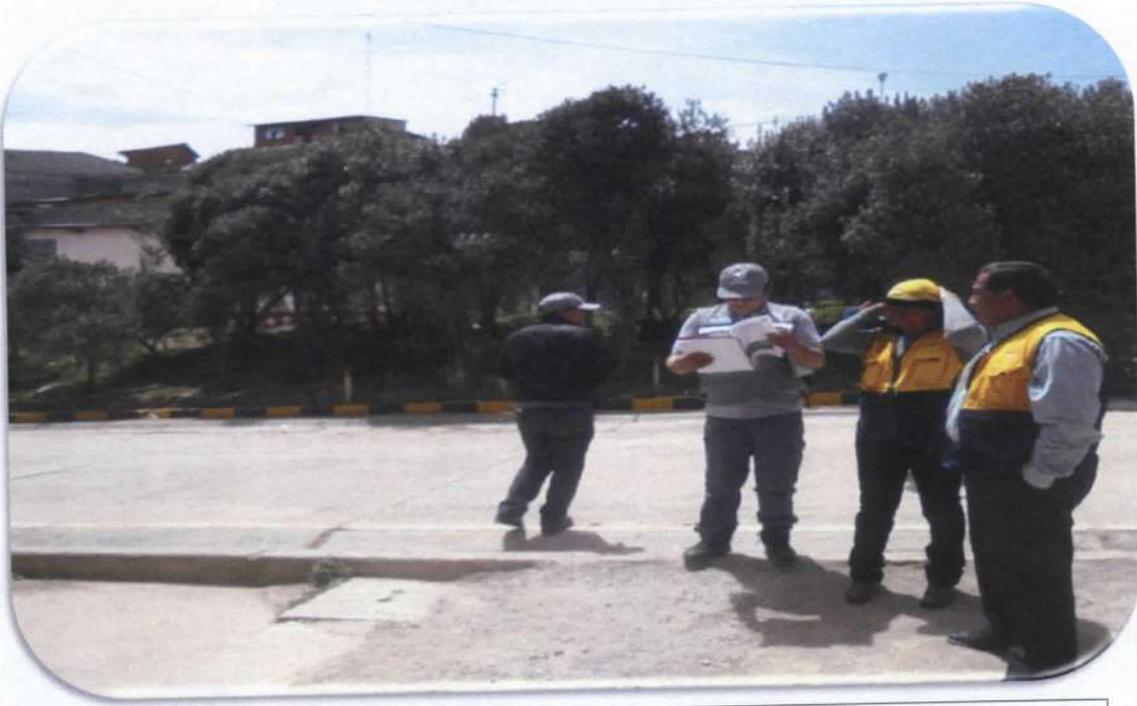
EQUIPO TECNICO DEL CENPRED Y LA HMPP, EN TRABAJO DE CAMPO (15 -16/11/16)
EVALUANDO LA IMPLEMENTACION DE OBRAS DE ORDEN ESTRUCTURAL.

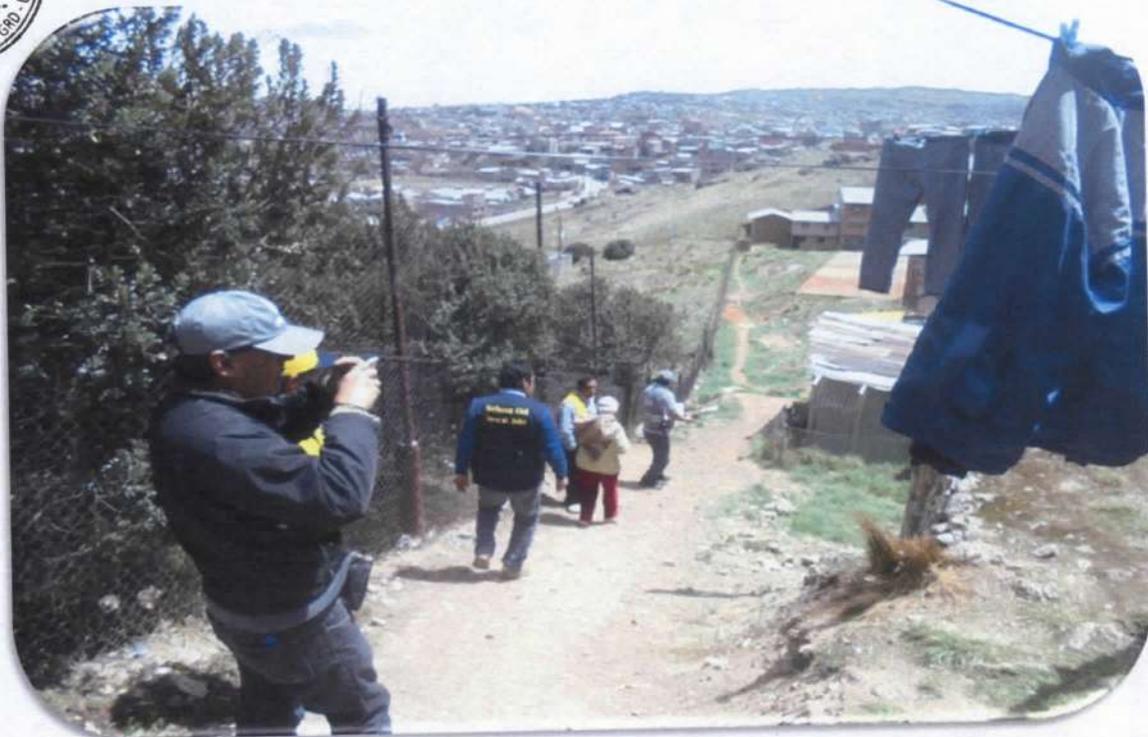
TRABAJO DE CAMPO (15 -16/11/16) VALORANDO LA IMPLEMENTACION DE OBRAS DE ORDEN ESTRUCTURAL EN EL AA.HH. ULIACHIN.
