**INFORME TÉCNICO
GEOLOGÍA AMBIENTAL**

**ZONAS CRÍTICAS POR PELIGROS GEOLÓGICOS
EN LA CUENCA DEL RÍO CAMANÇA-MAJES-COLCA**

PRIMER REPORTE

LIMA - PERÚ
NOVIEMBRE 2008

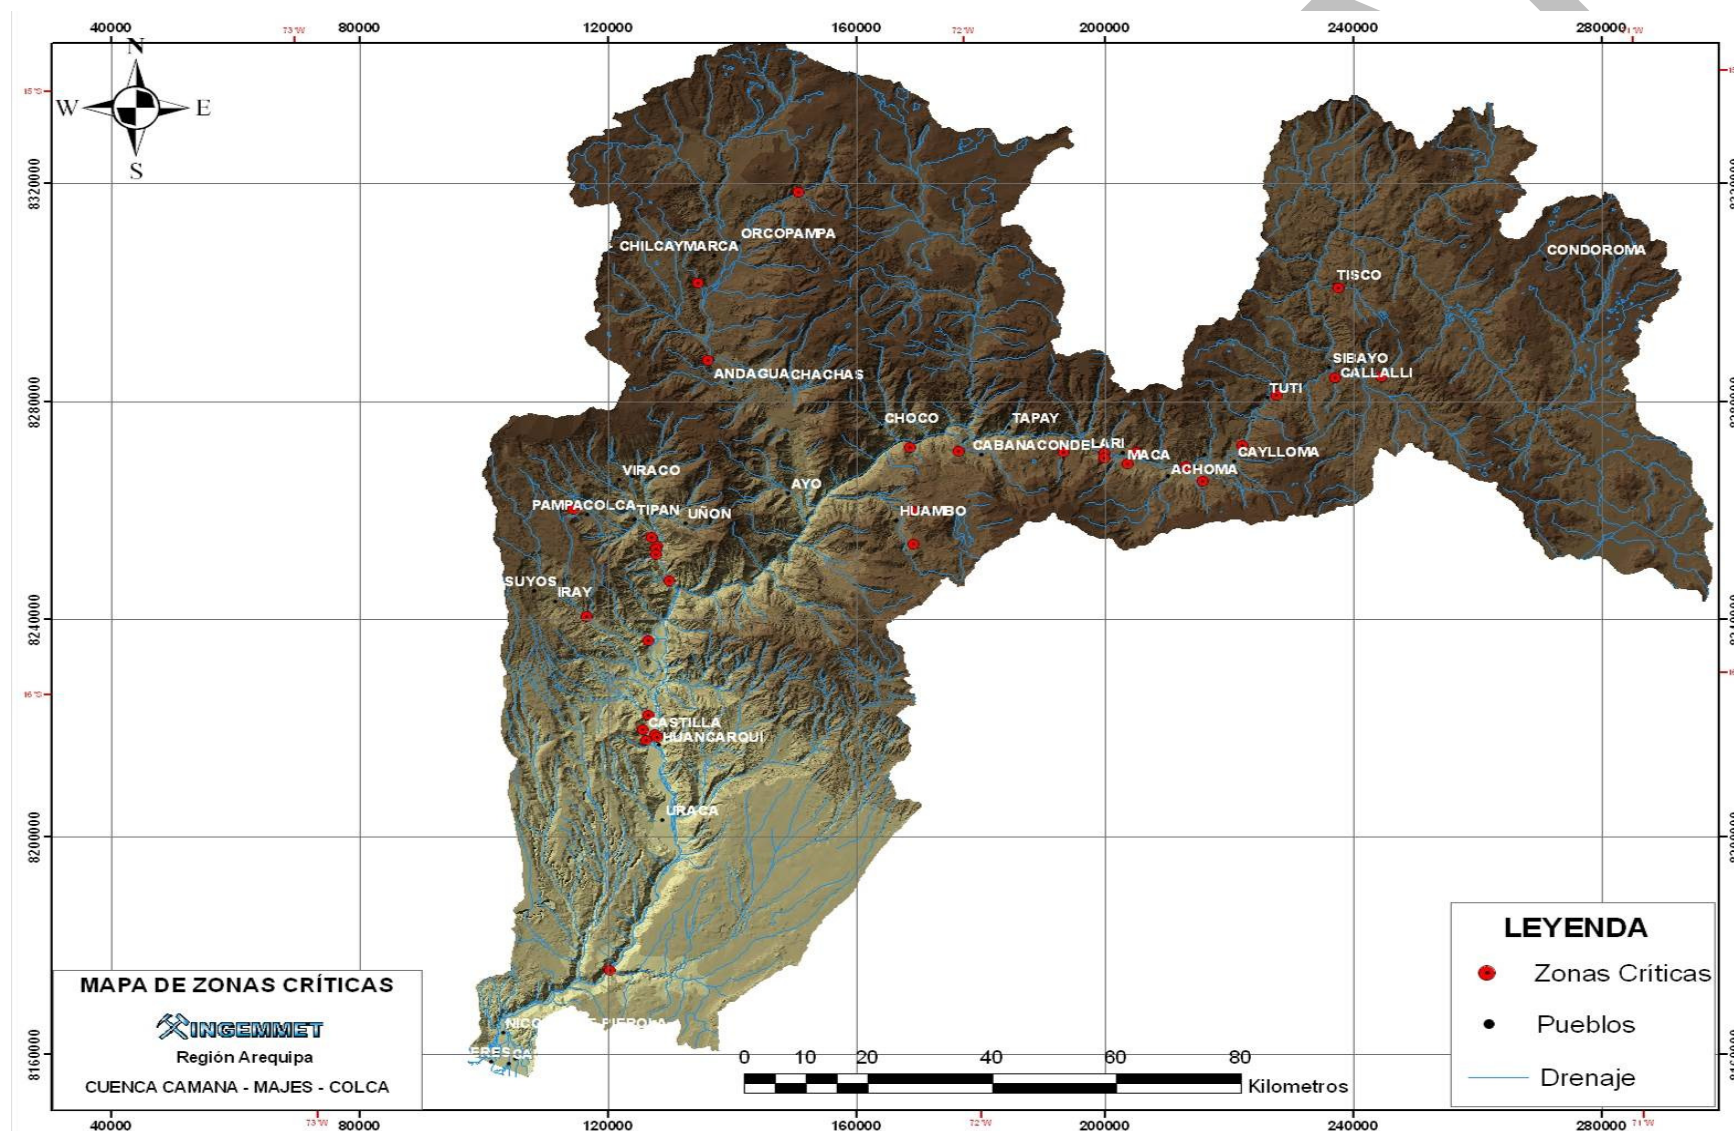
Figura Nº 05 Distribución de Zonas Críticas en la cuenca.

En la Figura N° 5 se muestra la distribución de zonas críticas dentro de la Cuenca Camaná – Majes – Colca, y en los Cuadros N° 2 al 5, en el anexo adjunto, se describen resumidamente las características de estas zonas, indicando las características geodinámicas, la vulnerabilidad asociada así como las recomendaciones pertinentes.
