**INFORME TÉCNICO N° 11**

# **INSPECCIÓN Y EVALUACIÓN POR MOVIMIENTOS EN MASA EN LA LOCALIDAD DE SAN JUAN DEL ORO**

Distrito San Juan del Oro, Provincia Sandia, Región Puno

**SEPTIEMBRE, 2016**

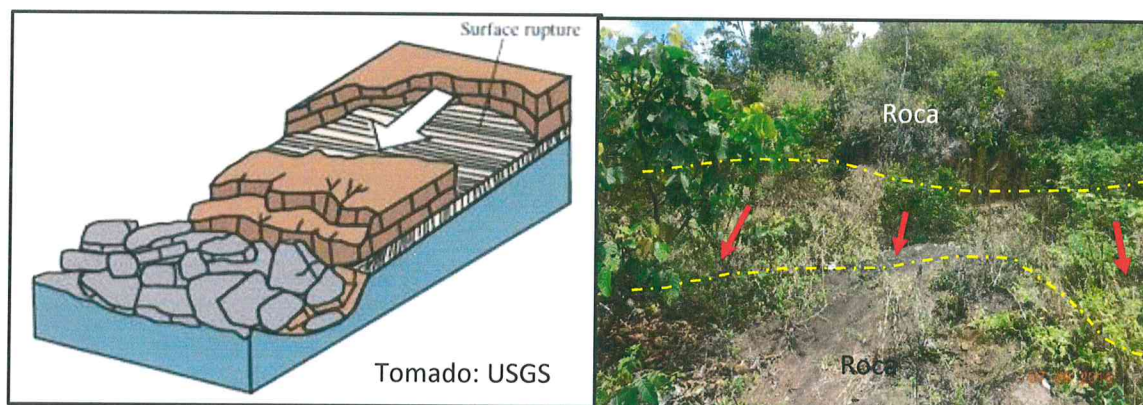
**Fig. 05.** Esquema de deslizamiento traslacional en roca. Muestra que la masa de bloques deslizante puede componerse de uno o varios bloques en movimiento ladera abajo, a través de una superficie de rotura plana.

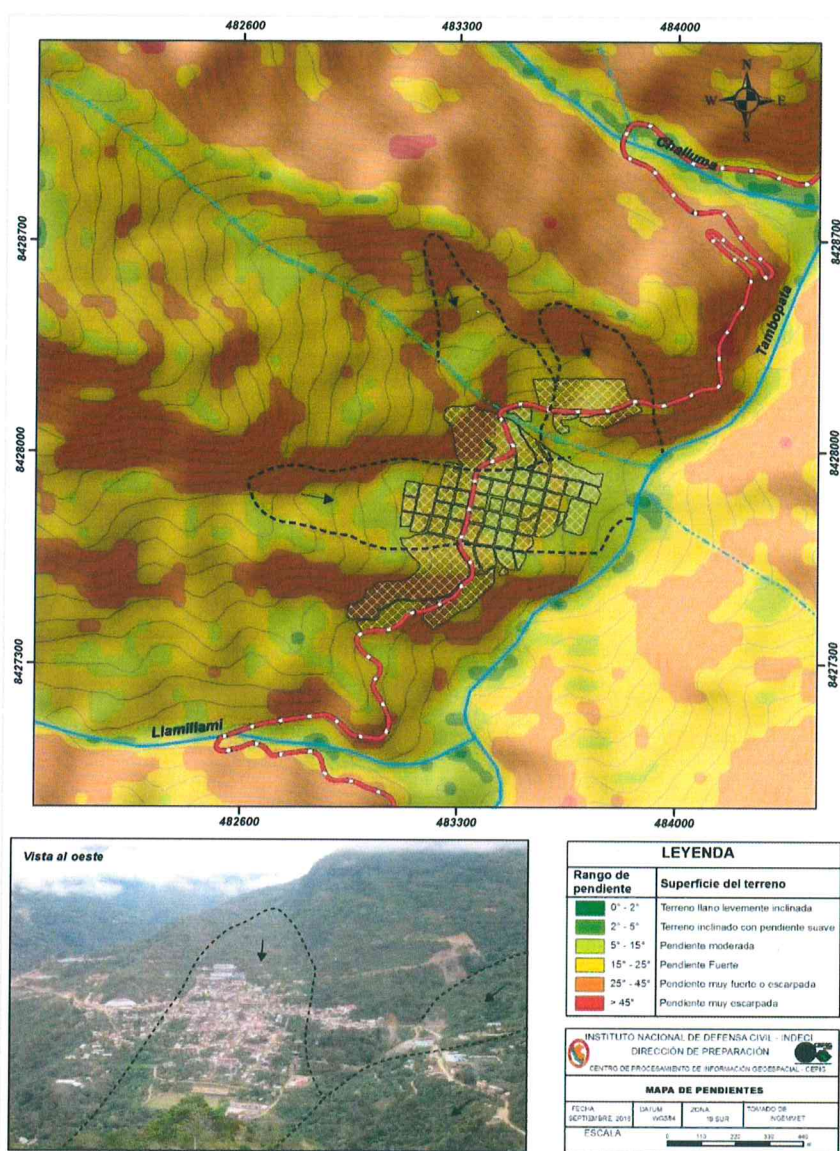
La zona se encuentra formada por cumbres y estribaciones que alcanzan alturas mayores a 300 m, describe zonas de pendiente de fuerte (15°-25°) a muy fuerte (25° - 45°) las mismas que condicionan la inestabilidad y el movimiento de las laderas. La topografía que presenta el depósito coluvial, sobre el cual se asienta dicha localidad, describe formas mixtas, desde superficies planares hasta ligeramente cóncavas, que en las parte bajas la pendiente varía de moderada a fuerte (5° a 15°); asimismo, éstas se relacionan a fenómenos de reptación de suelos que se hacen de manifiesto en diferentes zonas de la ciudad, siendo los la inclinación de los árboles y el tipo de material arcilloso unos de los mejores indicadores.

Fig. 10. Mapa de pendientes.

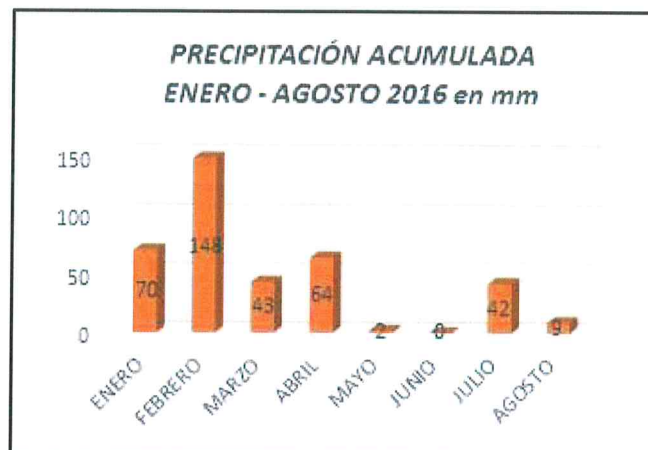
Si bien, no existen estaciones meteorológicas en la zona de San Juan del Oro, es posible tener aproximaciones en base a data satelital. Durante el mes de febrero del 2016 se registró la mayor precipitación acumulada en lo que va del año, estimándose en 148 mm, con precipitaciones prácticamente diarias; registrándose importantes precipitaciones durante los meses de enero, marzo y abril. La temporada de estiaje se observa durante los meses de mayo, junio y julio. Durante el mes de julio se registró precipitación intensa durante un solo día, con valores estimados entre 42 mm., siendo la máxima precipitación en lo que va del año. (**Ver Fig. 11**).

**Fig. 11.** Gráfico de precipitaciones acumuladas durante los meses de Enero - Agosto (2016) (Fuente: <http://www.accuweather.com/>)

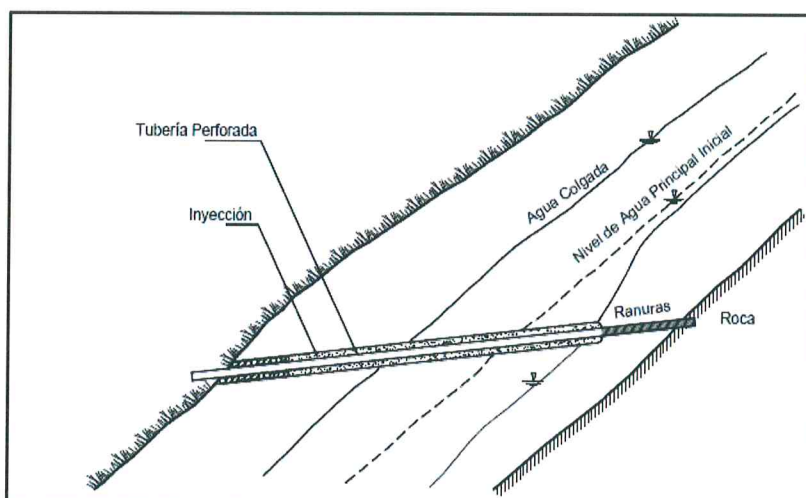
Fig. 18. Sub Dren horizontal de penetración.

- Para el control de las aguas subterráneas que afloran en diferentes puntos de la ciudad, es muy importante realizar un estudio Hidrogeológico para determinar su régimen y fuente de recarga y realizar un adecuado control de ellas mediante la implementación de subdrenos horizontales de penetración, que serán ubicados en una cota de modo que se encuentre por debajo de la superficie de falla del deslizamiento. La dirección de las perforaciones dependerá exclusivamente de la localización de las diaclasas o discontinuidades por donde circula el flujo de agua; siendo el dren óptimo el que intercepte mayor cantidad de discontinuidades; dado que, según la información levantada en campo, la principal familia de discontinuidades por donde circula el agua subterránea tiene orientación paralela a la máxima pendiente del talud (N80°); por lo que se recomienda realizar la construcción en forma transversal al deslizamiento, con dren hacia la Qda. Garrapata. (Ver Fig. 18).

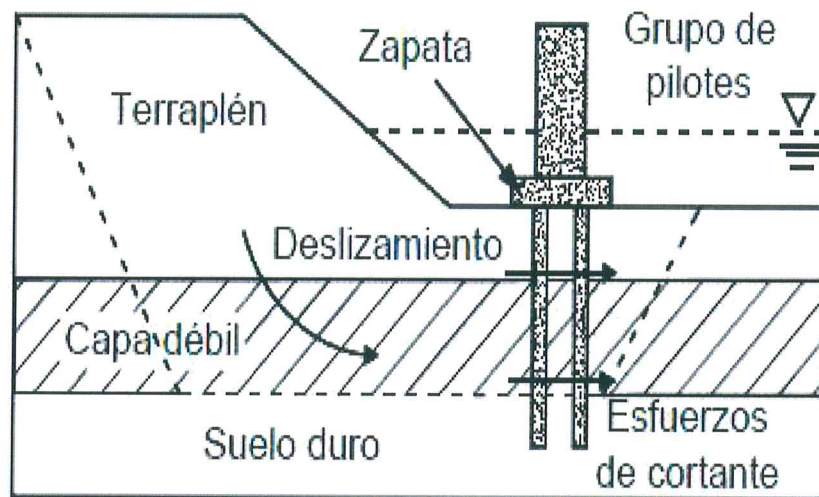
Fig. 19. Sub Dren horizontal de penetración.

- Para las futuras construcciones o reforzamiento de viviendas con daños, se deberá tener en cuenta en el análisis estructural de las cimentaciones de las edificaciones, ya que pueden ser controladas diseñando anclajes o estructuras de contención para poder soportar el peso y evitar la geodinámica del deslizamiento.
- Para tener el avance del deslizamiento activo, y posible encauzamiento del río Tambopata, es necesario realizar medidas de contención en las base del deslizamiento (Margen izquierda del río, aguas abajo), para lo cual se deberá tomar en cuenta la profundización de

las cimentaciones, que puede consistir en la construcción de pilas o pilotes a profundidad por debajo del material del suelo que pueda ser afectado por el avance del deslizamiento y la erosión del río Tambopata (Ver Fig. 19). Es importante precisar que **no es recomendable realizar muros de contención de tipo mampostería cuando el deslizamiento se encuentra en estado de activación.**

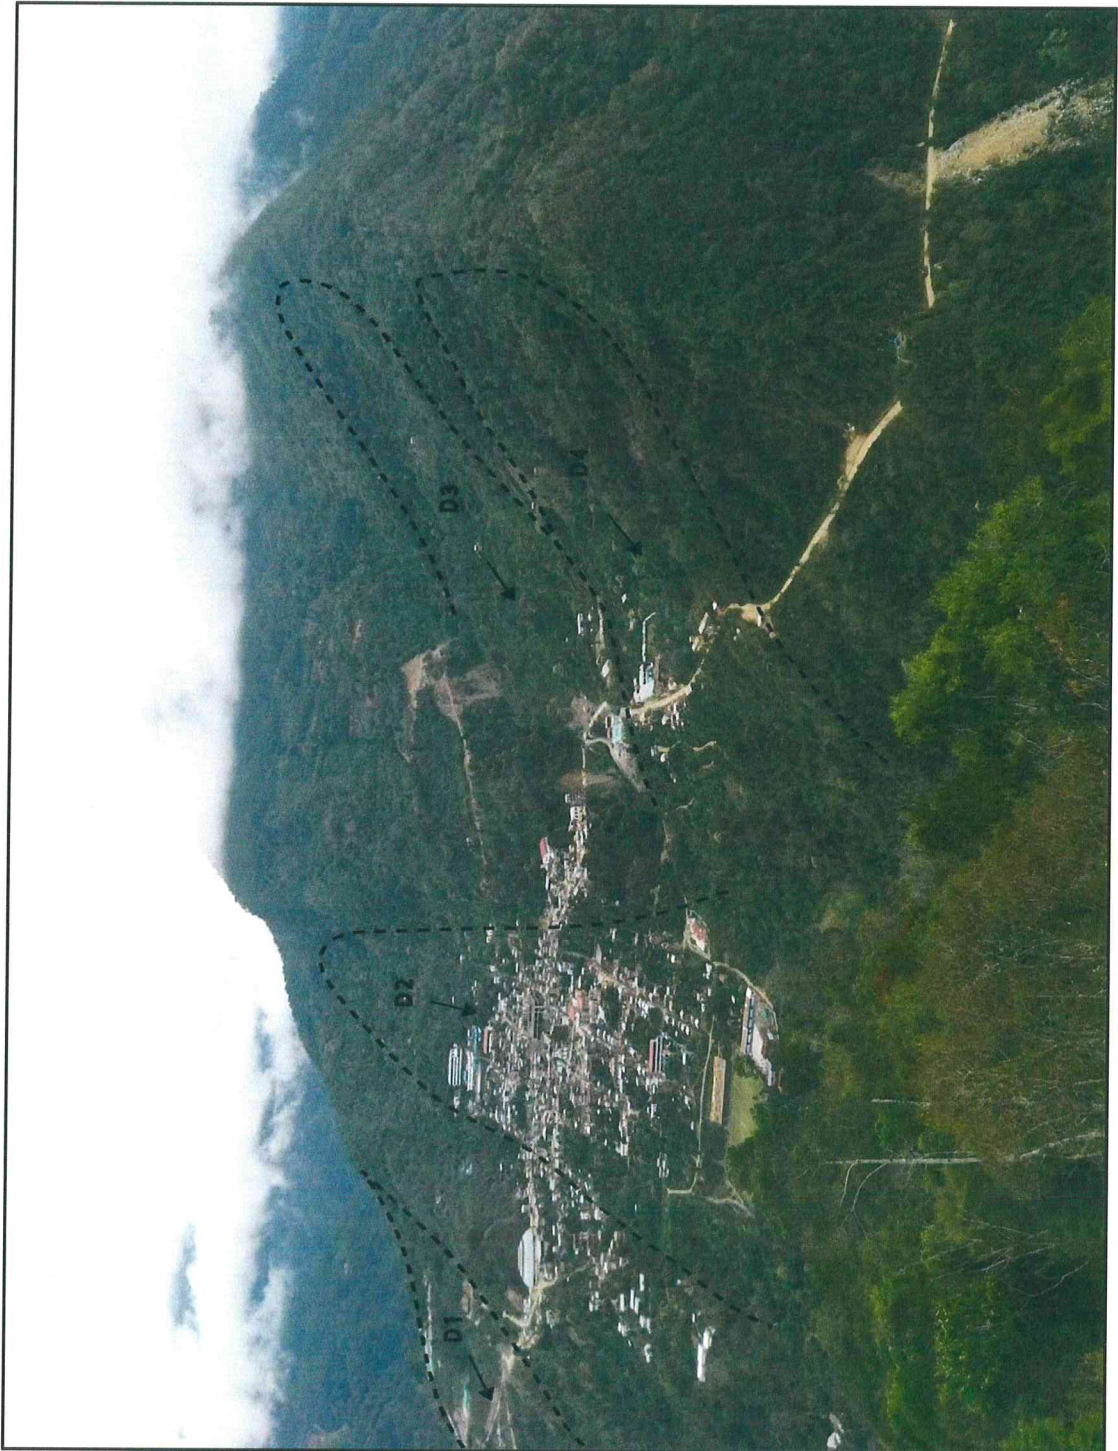
Los movimientos de masa identificados en el área de afectación corresponden a 3 zonas de deslizamientos antiguos de tipo traslacional (**Ver Anexo 01, Mapa 02**) que se encuentran relacionados a desplazamientos de bloques de roca de tipo planar (**Ver Fig.05**). Sin embargo, el que representa un peligro muy alto es aquel sobre el cual se encuentra asentada más del 80% de la población, y que comprende los barrios de Nueva Esperanza, Barrios Altos, Barrio Central, Curva Alegre, Barrio Tambopata y Pueblo Joven.

**Mapa 02.** Mapa mostrando los principales deslizamientos que afectan la localidad San Juan del Oro.

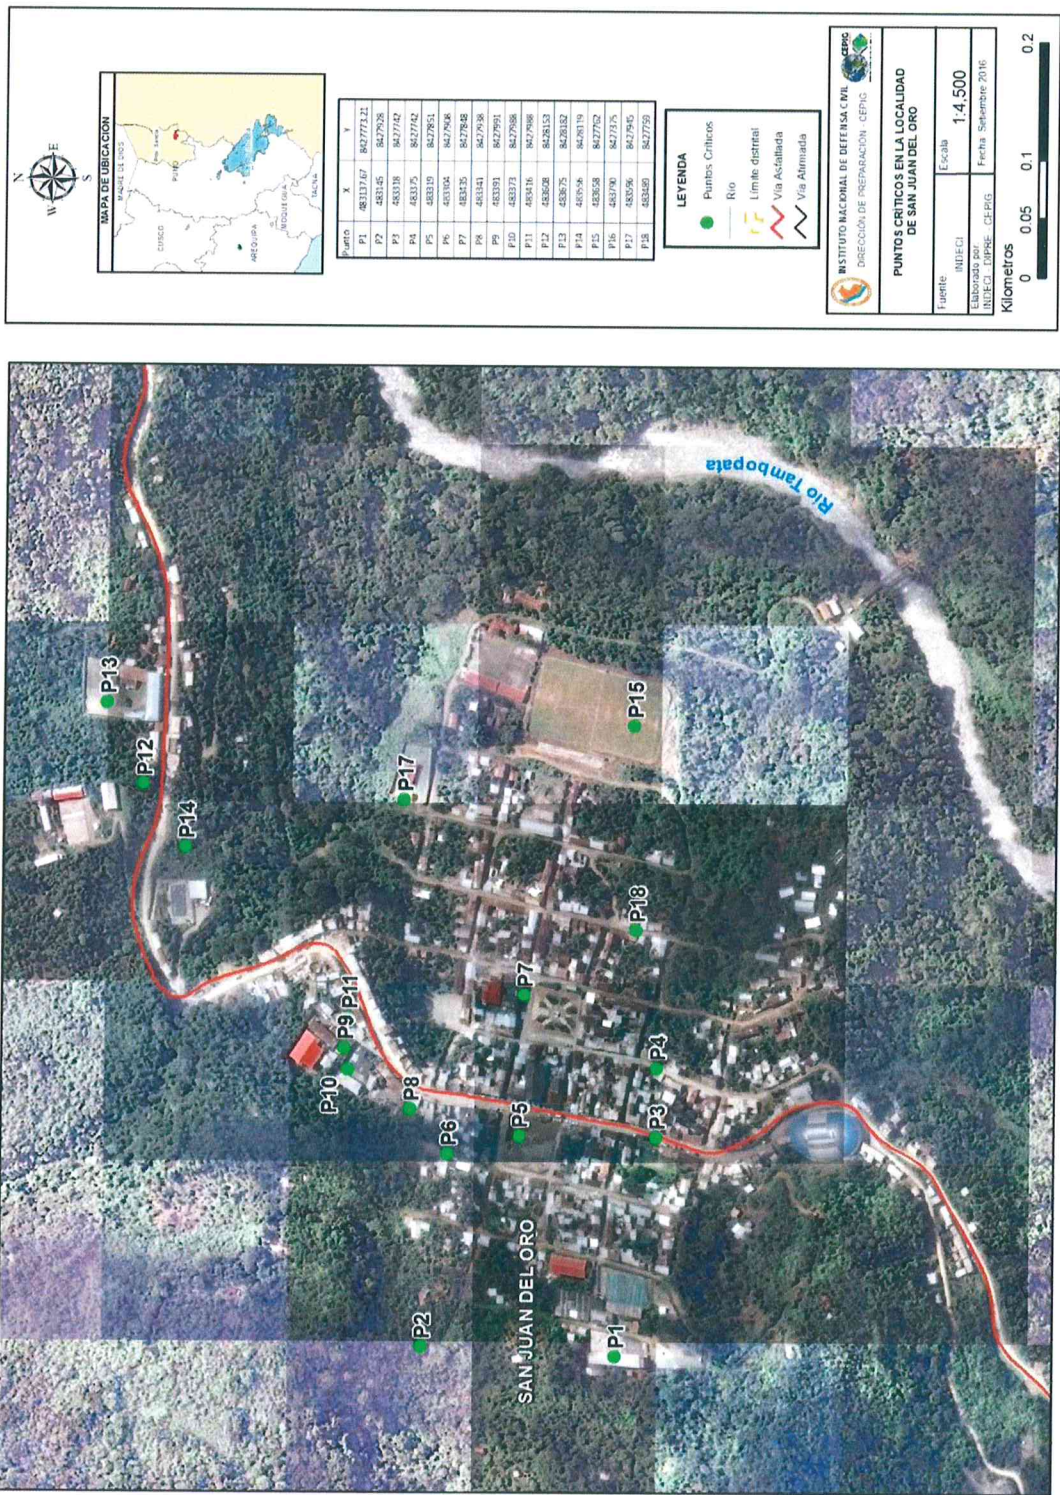
Mapa 03. Mapa mostrando los principales puntos críticos.
