Informe Técnico N° A6460

Evaluación de peligros geológicos en la microcuenca de Ccochoc

Provincia de Calca - Región Cusco

MAYO 2011

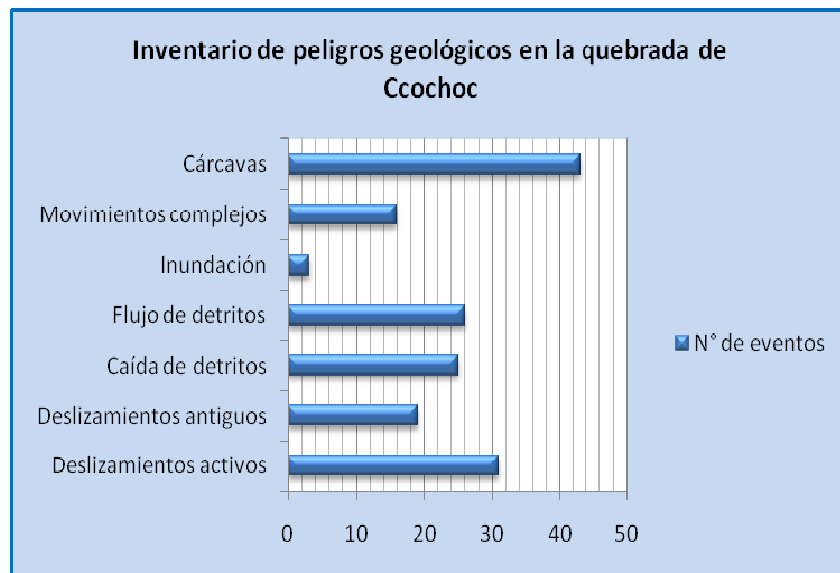
Del inventario de movimientos en masa realizado en la microcuenca de Ccochoc, se puede obtener por medio de un conteo estadístico simple (Figura 4), que del total de 163 ocurrencias, las cárcavas o erosión de laderas se presentan en mayor número, demostrando la mala calidad del macizo rocoso y el estado inconsolidado de los materiales superficiales que la cubren. Luego tenemos 50 ocurrencias de deslizamientos, que comprometen principalmente las laderas de ambas márgenes de la microcuenca. Le siguen la caída de detritos con 25 ocurrencias, movimientos complejos con 16 ocurrencias, flujos de detritos (Huaycos) con 10 y por último zonas con inundaciones con 3 ocurrencias.

De los 50 deslizamientos identificados, 31 son activos y se encuentran en ambas márgenes de la quebrada, en algunos casos estos procesos geológicos se combinan con otros movimientos en masa llegando a formar zonas críticas. A continuación describimos las más importantes.

Figura 4: Inventario de peligros geológicos en la microcuenca de Ccochoc.

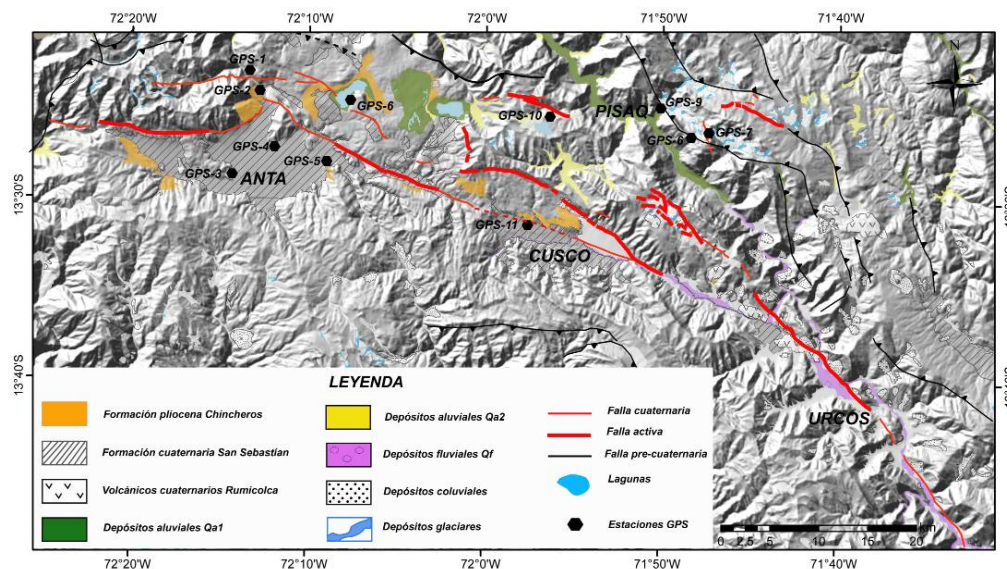
En la Provincia de Calca los sismos que se deben tomar en cuenta como parte del ordenamiento territorial, son los sismos intraplaca, que si bien es cierto son más locales pero pueden generar intensidades elevadas, estos sismos se generan por las reactivaciones de fallas geológicas (Figura 16). En el caso de los sismos interplaca o de subducción las intensidades serán menores ya que la provincia se encuentra a 450 km de la línea de costa aproximadamente.

Figura 16: Mapa de ubicación de las fallas geológicas activas en la región del Cusco, las líneas rojas gruesas indican las fallas potencialmente activas. Tomado de Benavente et al., 2010.

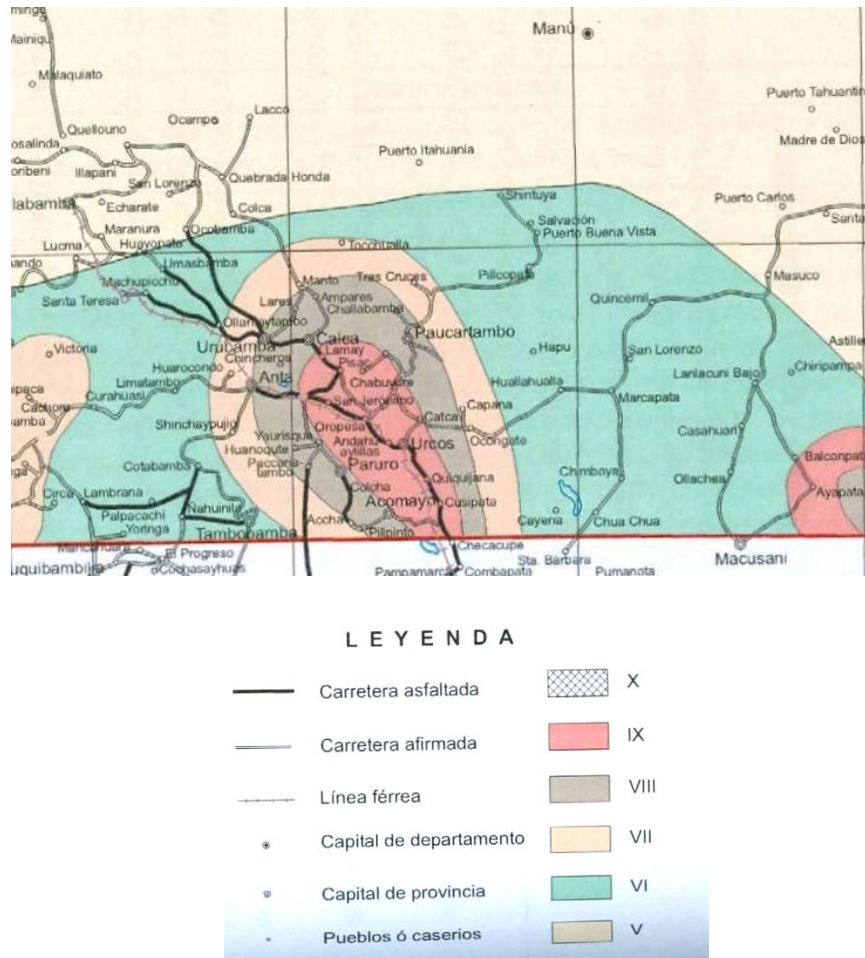
En cuanto al peligro sísmico, el área de estudio y alrededores, se ubica en la zona de intensidades máximas de IX a VIII MM, según el mapa de intensidades máximas (Figura 23) elaborado por Alva y Meneses (1984) dentro del proyecto SISRA-CERECIS. (INGEMMET, 2003). Ver Figura 22.

Figura 24: Curvas de intensidades máximas de Escala de Mercalli modificada.

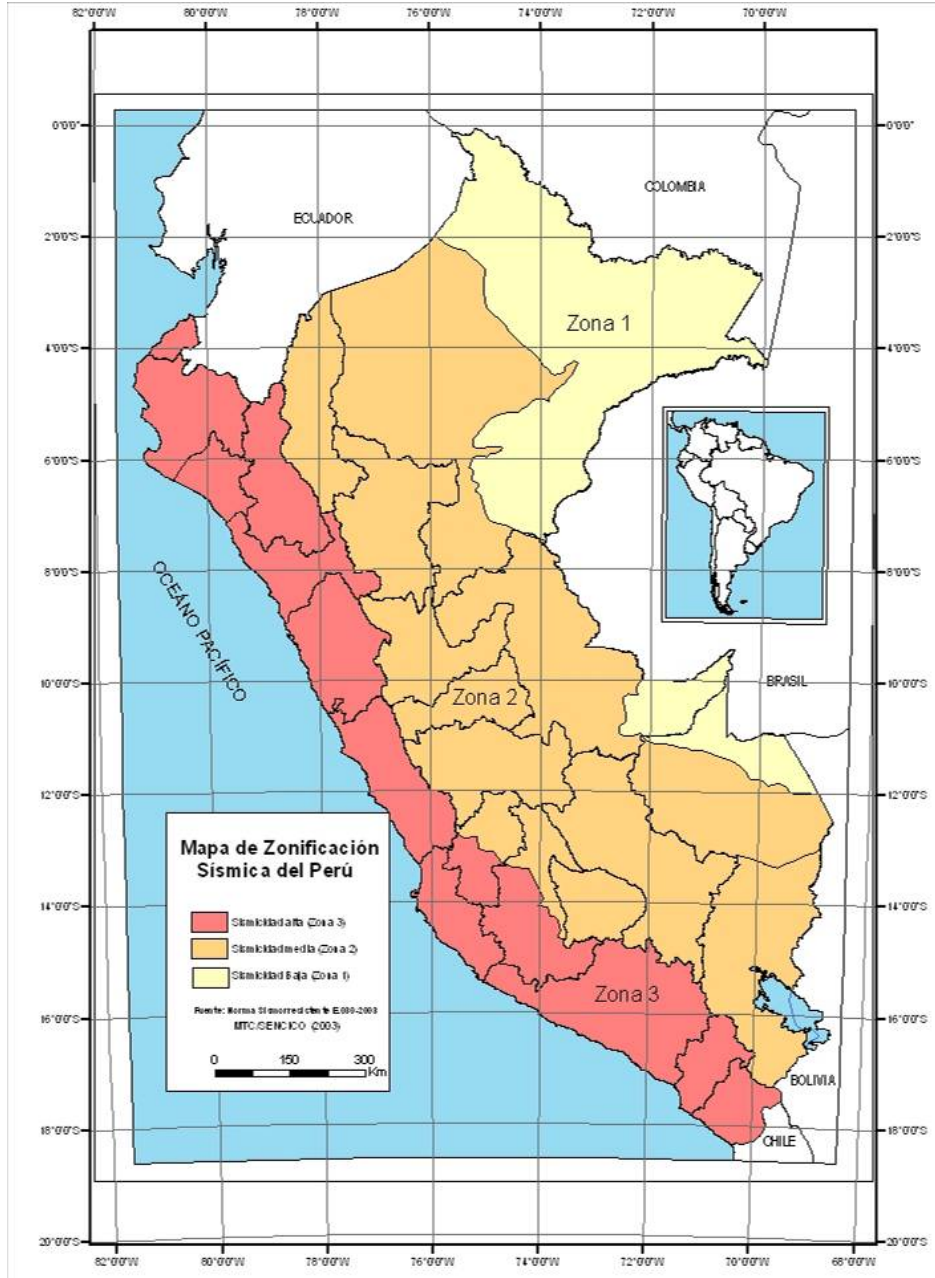
Según la Norma Técnica de Edificación E.30 DISEÑO SISMORESISTENTE (2003), según la distribución espacial de la sismicidad observada, las características generales de los movimientos sísmicos, la atenuación de estos con la distancia epicentral y la información neotectónica, el área evaluada corresponde a la Zona 2, zona de sismicidad media, donde el factor es de 0.3, este factor se interpreta con la aceleración máxima del terreno con una probabilidad de 10% de ser excedida sus 50 años (Figura 24).

Figura 25: Mapa de Zonificación Sísmica del Perú.
