## Informe Técnico N° A6787

# PELIGROS GEOLÓGICOS Y GEO-HIDROLÓGICOS DETONADOS POR EL NIÑO COSTERO 2017 EN LA REGIÓN PIURA: ANÁLISIS GEOLÓGICO, GEOMORFOLÓGICO Y DE PELIGROS EN LA CIUDAD DE PIURA Y CENTROS POBLADOS AFECTADOS POR INUNDACIÓN EN EL TRAMO COMPRENDIDO ENTRE LA PRESA LOS EJIDOS Y LA UNIÓN

**DICIEMBRE, 2017**

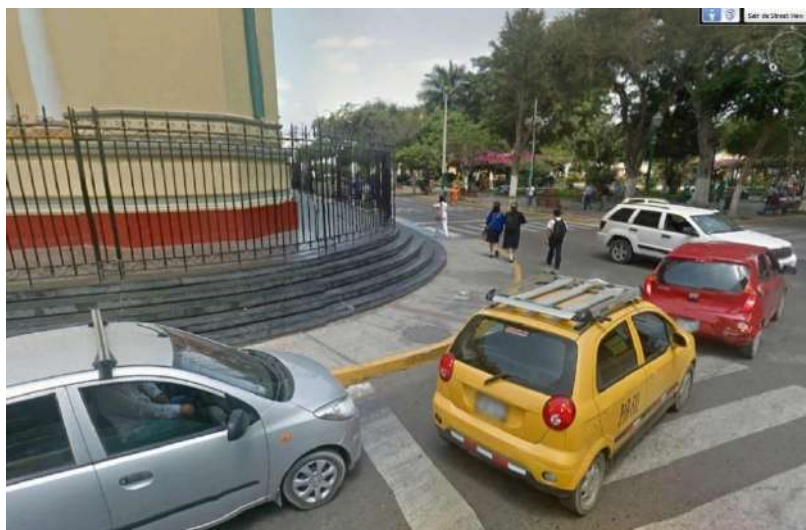
Foto 13: Vista de la esquina cruce de las calles Tacna y Huancavelica en Piura, donde se puede observar la catedral y la plaza de armas antes de ser inundadas (foto: Google).

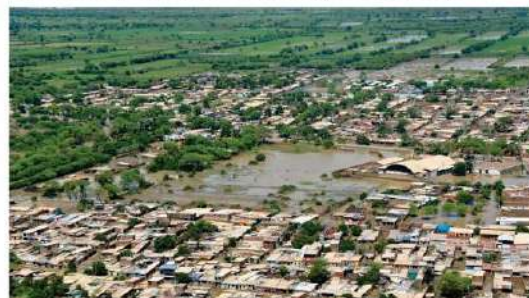
2. Inundación en el extremo norte de la ciudad de Catacaos, produjo la caída de muros de concreto (foto web).

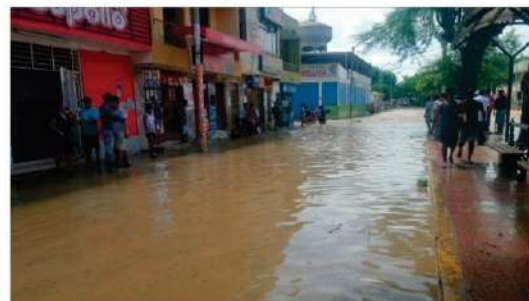
3. Inundación en la avenida Cayetano Heredia, en el centro de la ciudad de Catacaos (Foto: diario La República).

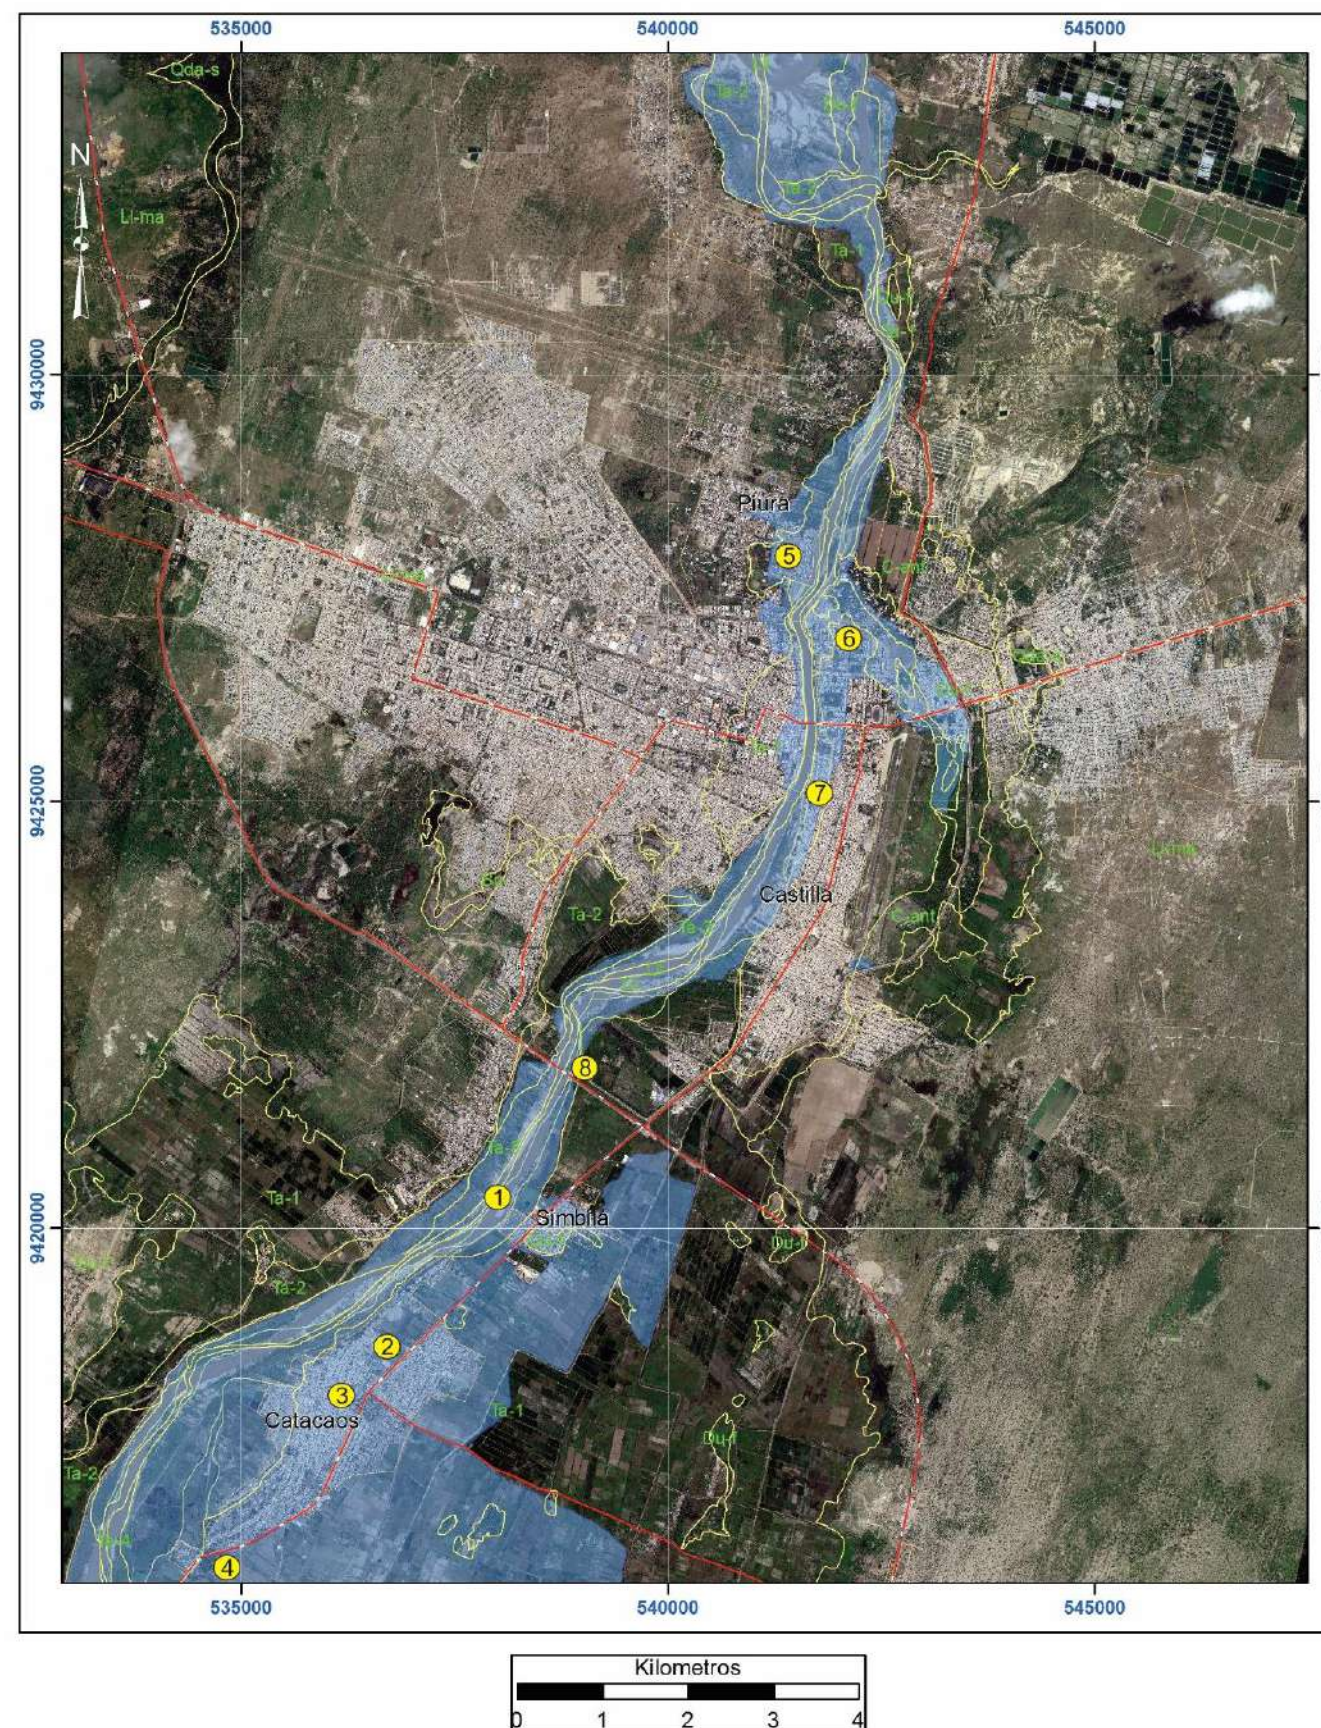
5. Vista aérea hacia el norte, se observa la magnitud de la inundación en la urbanización Los Cocos del Chipe (Foto: web).

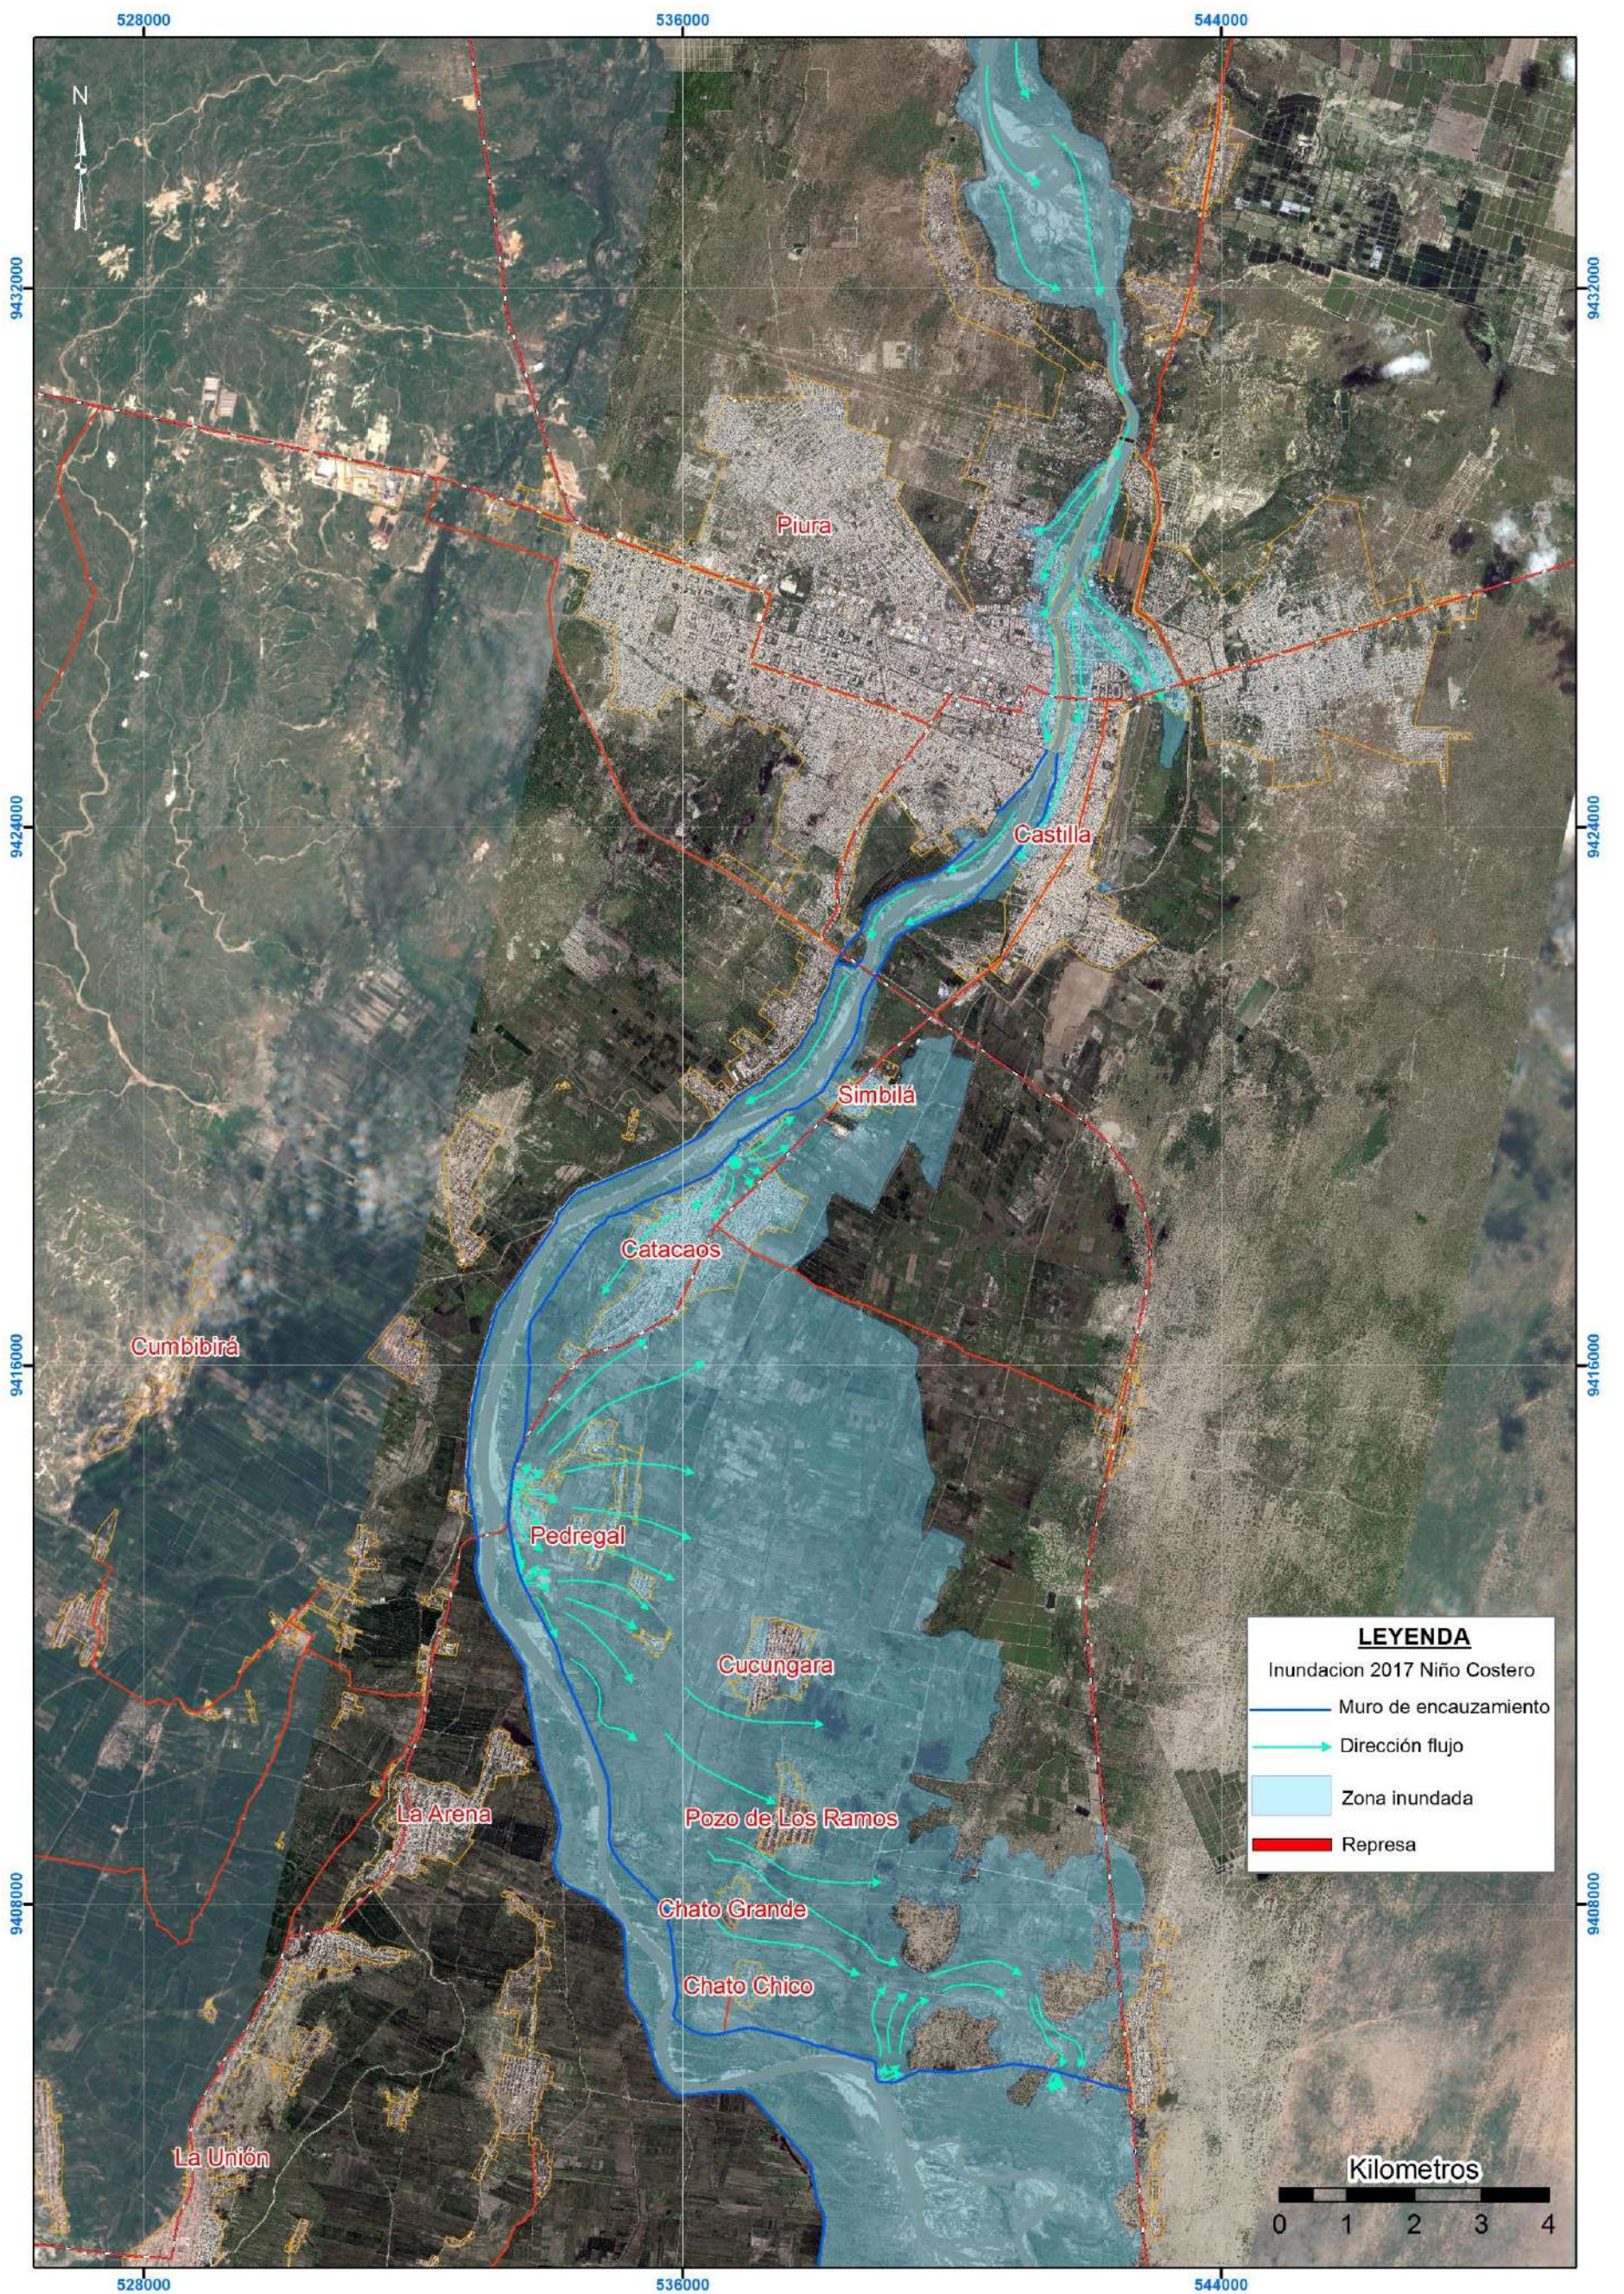
Figura 10: Zonas Inundadas comprendidas entre la presa Los Ejidos y Chato Chico.

de encauzamiento se inundaron las localidades Cucungará, Pozo de los Ramos, Chato Chico y Chato Grande (figura 10).

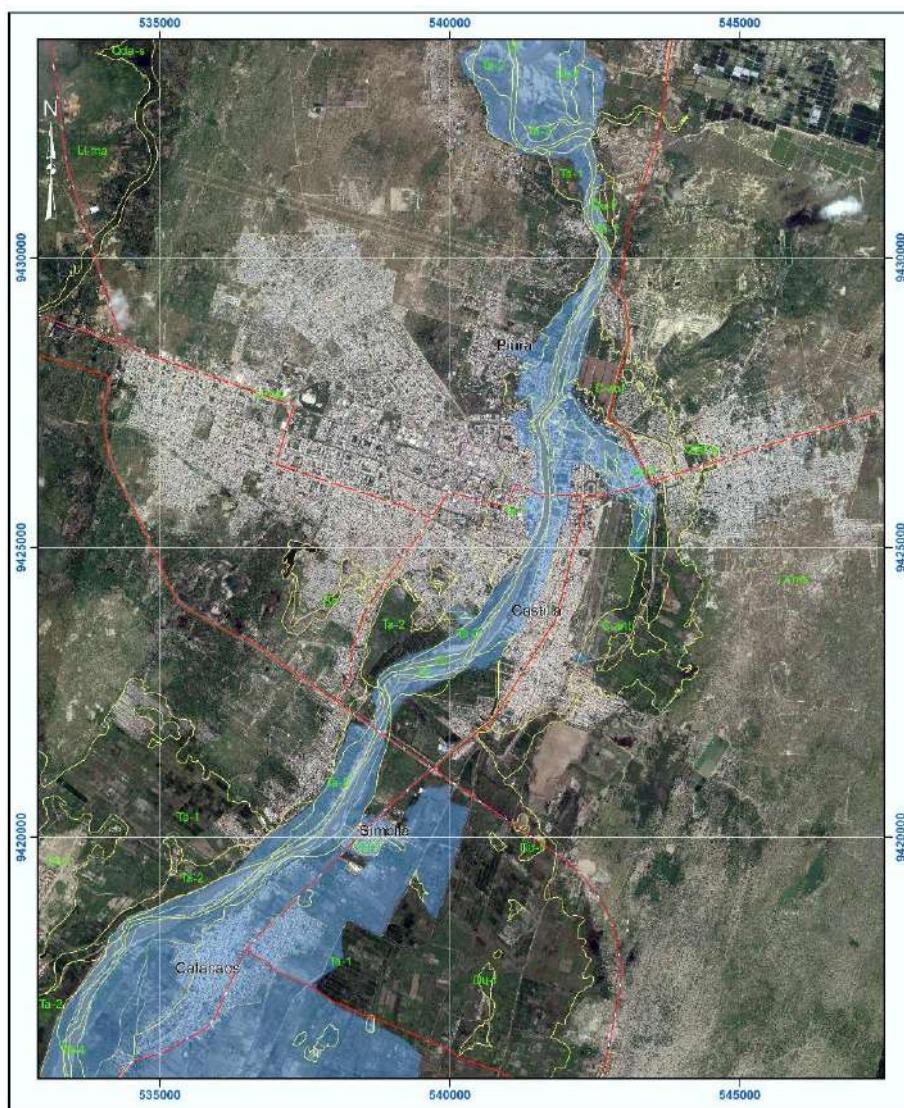
Figura 14: Geoformas fluviales inundadas con el evento del Niño Costero entre Piura y Catacaos; cauce de río (Cr), terrazas aluviales (Ta-1, Ta-2, Ta-3 y Ta-4), llanura aluvial (Lli), cauce antiguo (C-ant) y terrenos ocupados por dunas fósiles (Du-f).

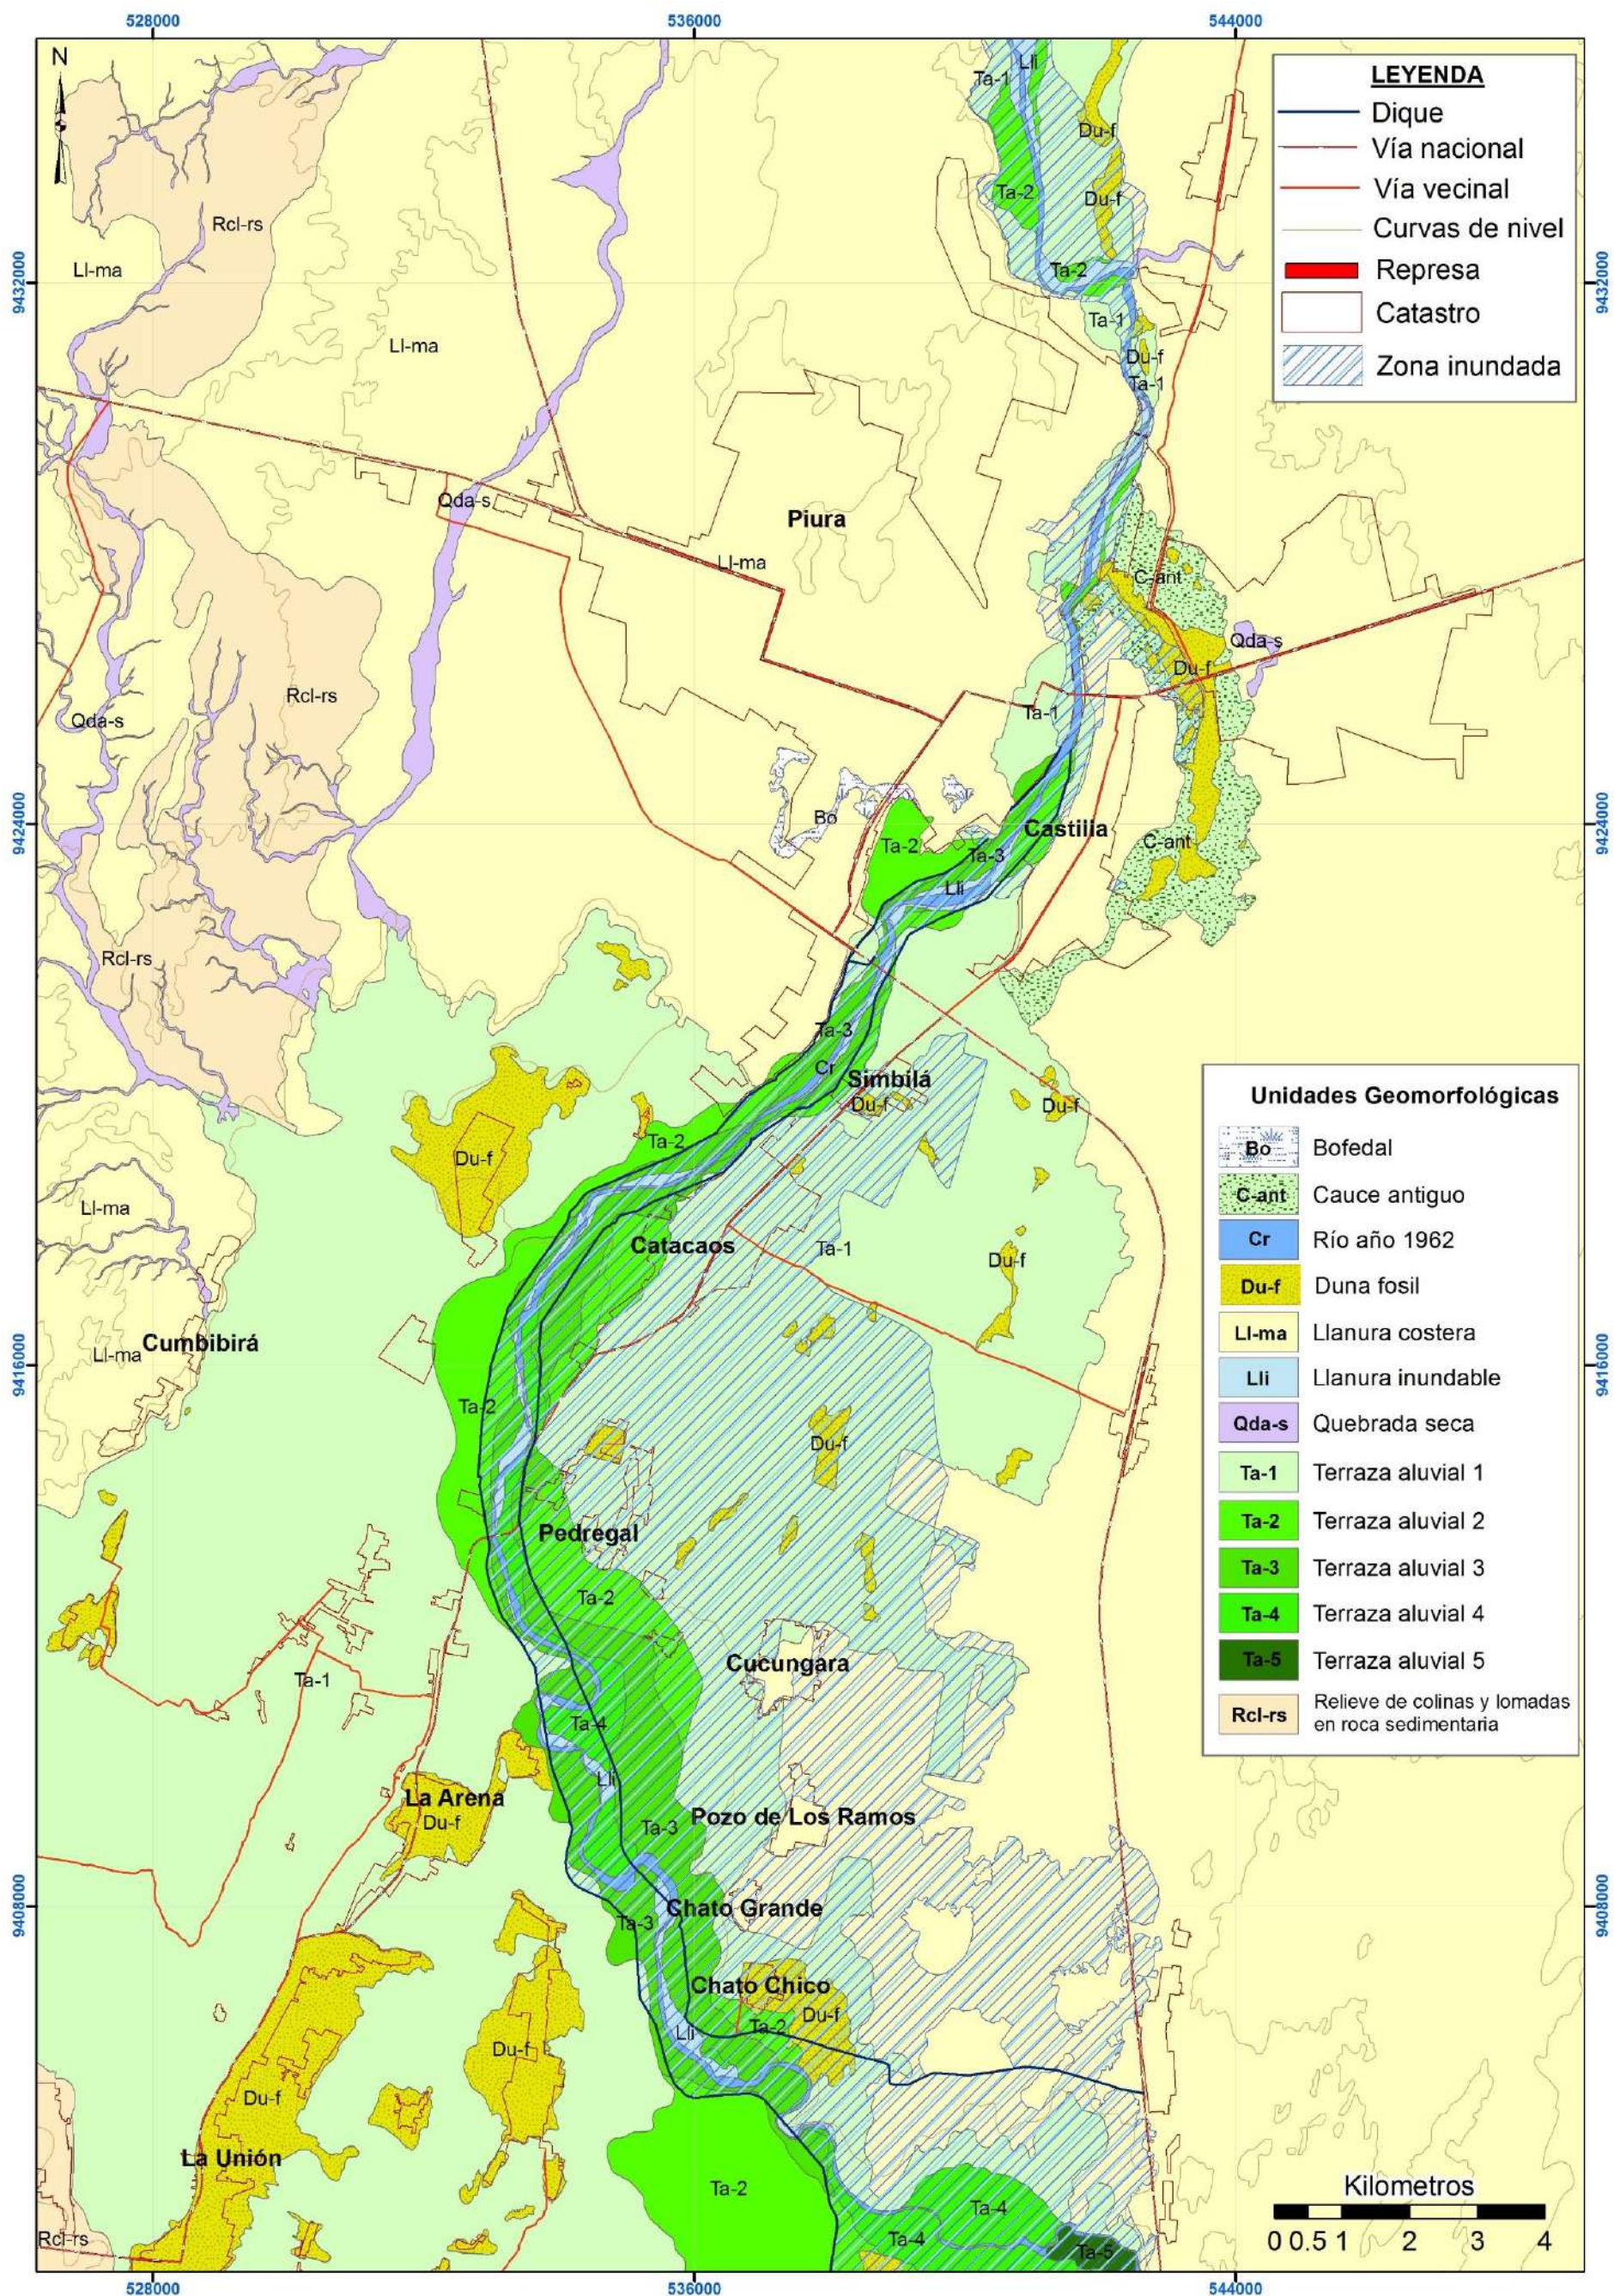
Figura 15: Geoformas ocupadas por la inundación causada por el evento Niño Costero entre la presa Los Ejidos y La Unión.

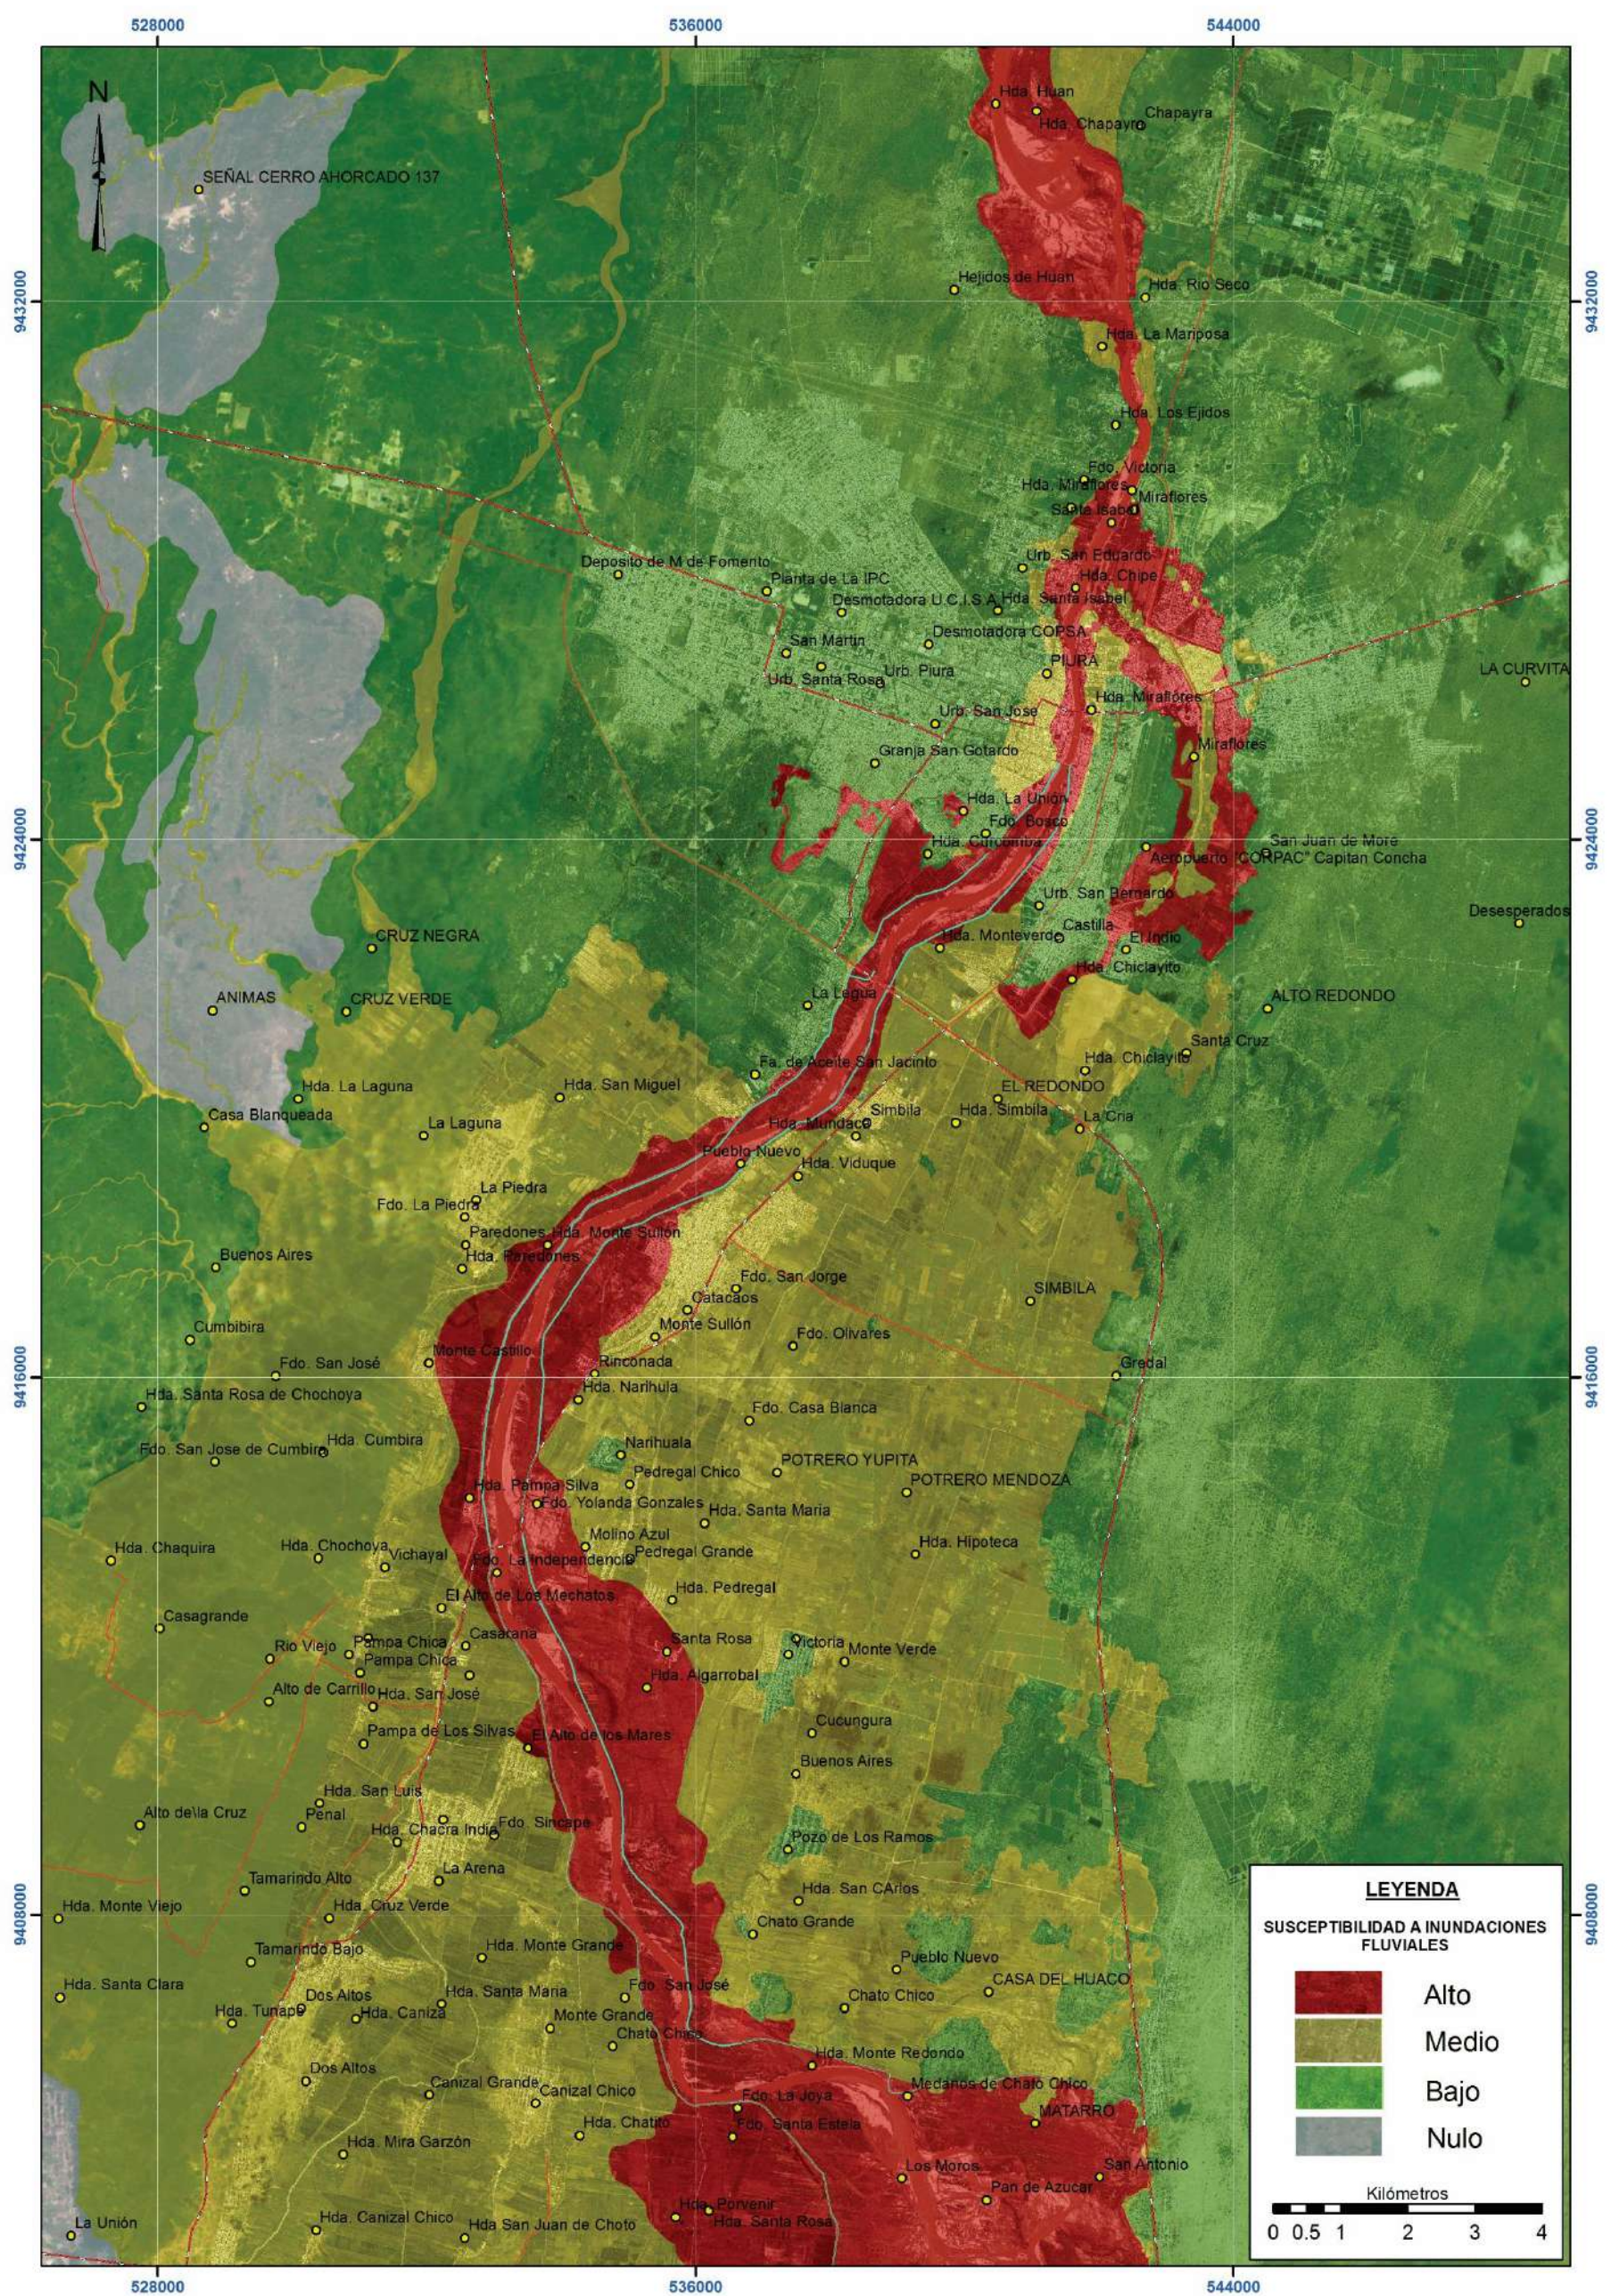
| <b>Categoría de susceptibilidad</b> | <b>Descripción</b> |
|---|---|
| Alta | Corresponde a terrenos planos de muy baja pendiente, que se encuentran conformando el lecho actual del río, las llanuras inundables, terrazas bajas, zonas pantanosas y antiguos cauces del río; el substrato es de tipo fluvial y aluvial (arenas, limos y arcillas). Estas zonas fueron afectadas recientemente por desbordes del río Piura. En el mapa de susceptibilidad a las inundaciones fluviales se representa con un color rojo. |

Figura 16: Zonificación de la susceptibilidad a las inundaciones fluviales entre la presa Los Ejidos y La Unión. (Los límites son referenciales y pueden ser ajustados con trabajos de mayor detalle).
