INFORME TÉCNICO N° A6791

**PELIGROS GEOLÓGICOS Y GEOHIDROLÓGICOS DETONADOS POR EL NIÑO COSTERO 2017
EN LA REGIÓN LA LIBERTAD-CAJAMARCA:
ANÁLISIS GEOLÓGICO, GEOMORFOLÓGICO Y DE PELIGROS EN LA CIUDAD DE TRUJILLO**

Diciembre, 2017

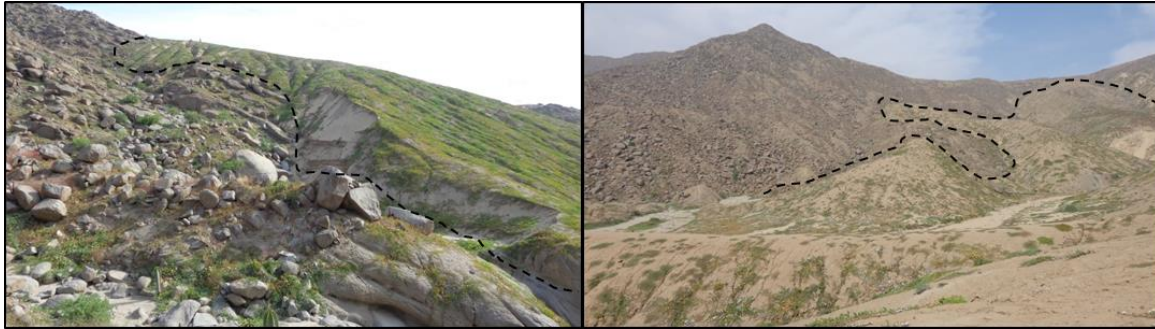
Depósitos eólicos (Q-e): Están constituidos por arenas de grano fino y medio no consolidadas transportadas por el viento, se encuentran distribuidos cubriendo áreas periféricas del distrito El Porvenir (foto 1), Florencia de Mora, La Esperanza y las zonas de expansión urbana de los mismos; además se encuentran distribuidos en las partes medias de las laderas de los cerros y en las pampas costaneras formando en unos casos una cubierta de grosor variable.

Foto 1. Depósitos eólicos cubriendo las rocas intrusivas de composición granodiorítica, observados en la parte alta de la quebrada San Idelfonso, margen izquierda.

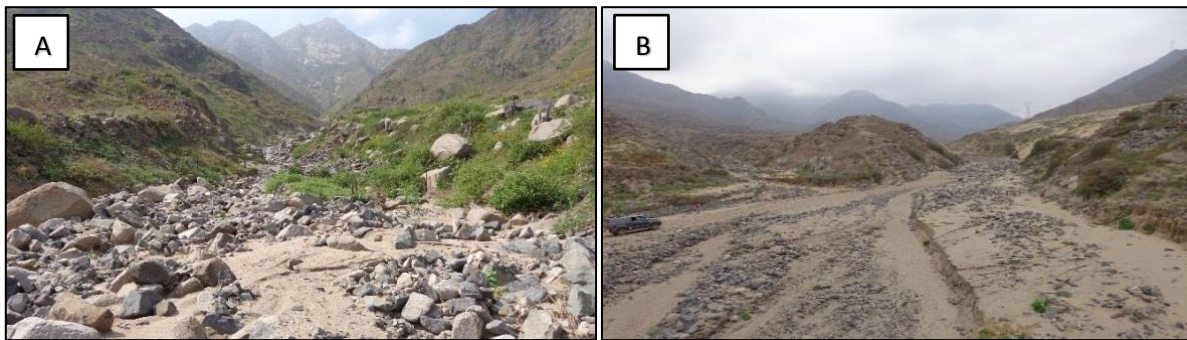
Depósitos proluviales (Q-pl). Proviene de los afloramientos de rocas intrusivas del Plutón Centinela y rocas subvolcánicas dacíticas, ubicados en los cerros San Idelfonso y El Alto (foto 2). Estos depósitos están compuestos por fragmentos rocosos polimícticos y heterométricos (bloques, gravas y arenas) soportados en matriz areno-limosa, que han sido depositados en forma de chorreras a lo largo de las quebradas San Idelfonso y Del León. Estos materiales están asociados directamente a las ocurrencias de flujos de detritos o huaycos.

Foto 2. Depósitos proluviales observados en la parte alta (A) y baja (B) de la quebrada San Idelfonso.

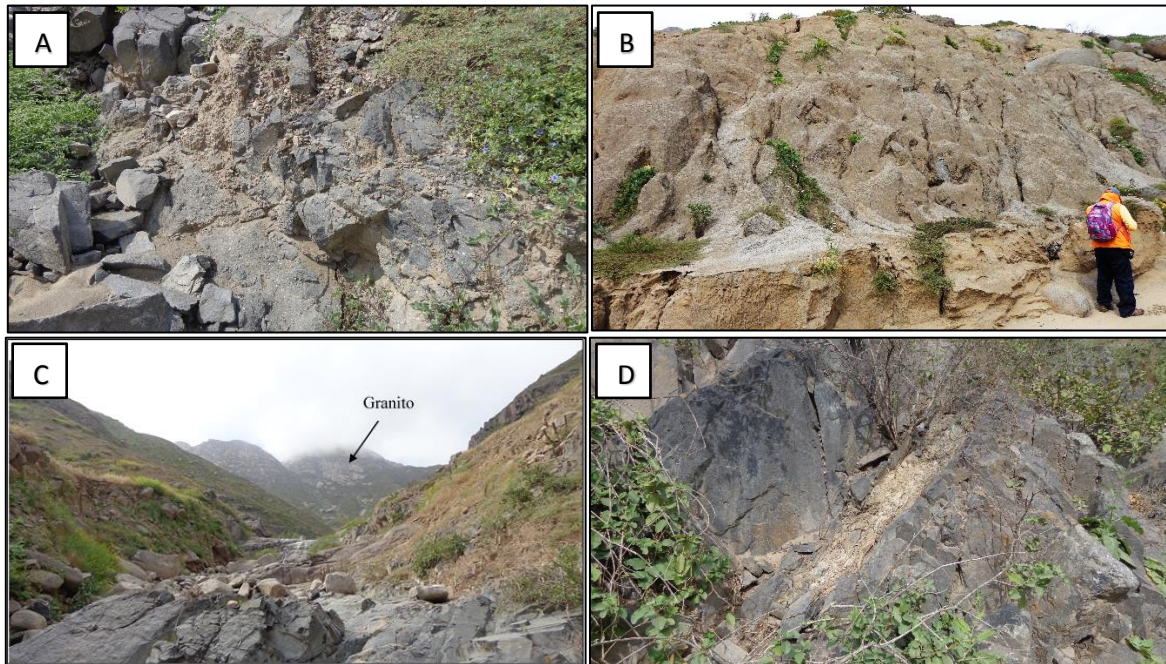
Foto 3. Afloramientos de rocas intrusivas y subvolcánicas en la quebrada San Idelfonso. (A) Intrusivo diorítico (vista al NE). (B) Intrusivo granodiorítico muy meteorizado generando un suelo residual arenoso (vista al SE). (C) Intrusivo granítico (vista al NE). (D) Cuerpo subvolcánico dacítico (vista al E).

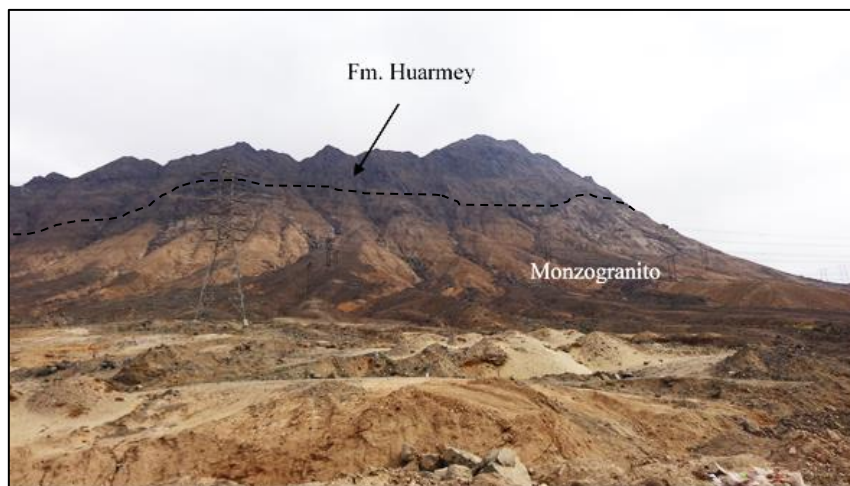
Foto 4. Vista del cerro Cabras donde afloran rocas de la Formación Huarney (Grupo Casma) cortada por un cuerpo de monzogranito (Plutón Centinela). Vista al SE.

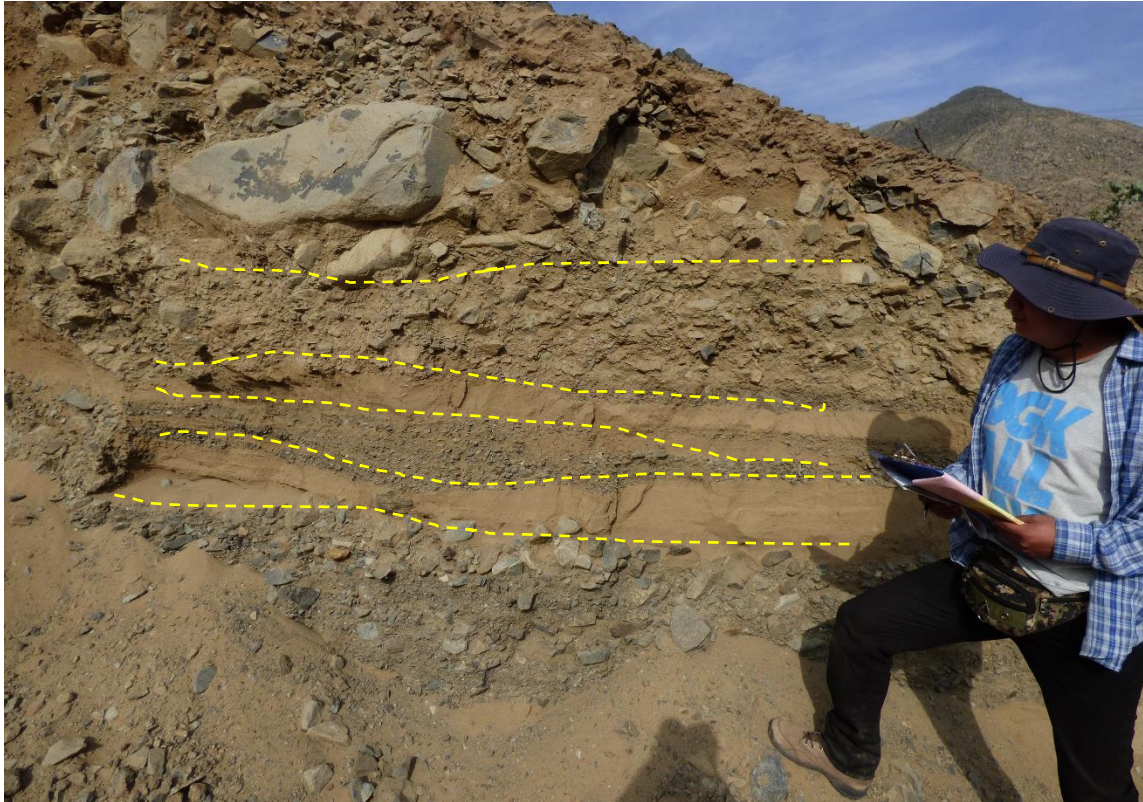
Las secuencias intercaladas de diferentes niveles de detritos finos y gruesos, demuestran las numerosas ocurrencias de flujos (Foto 6).

Foto 6. Secuencia de depósitos de flujos antiguos en la quebrada San Idelfonso

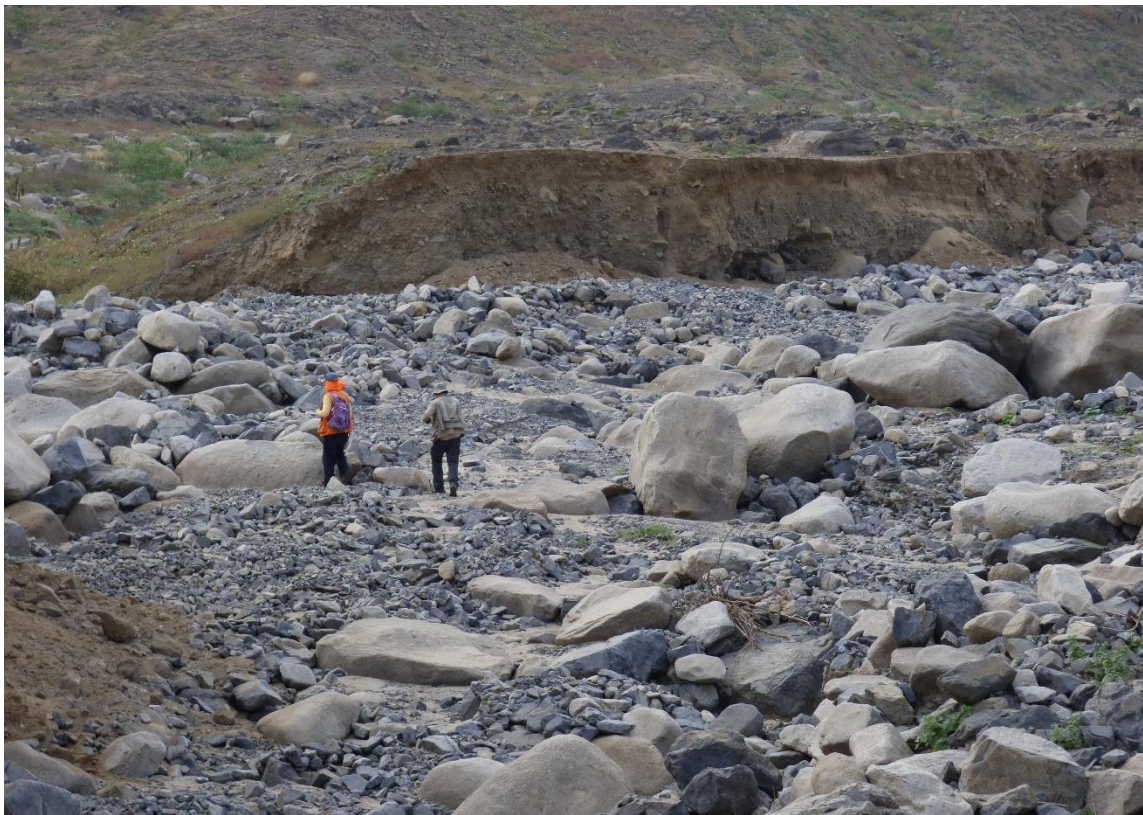
En el cauce principal de la quebrada San Idelfonso, se observan bolones de forma redondeada, con diámetros máximos de 2 metros (Foto 7); los bolones proceden de los afloramientos ígneos, la forma redondeada se debe al tipo de meteorización esferoidal, los cuales rodaron de las laderas y fueron pulidos con las corrientes de agua en épocas de lluvias.

Foto 7. Bolones sobre el cauce principal de la quebrada San Idelfonso.

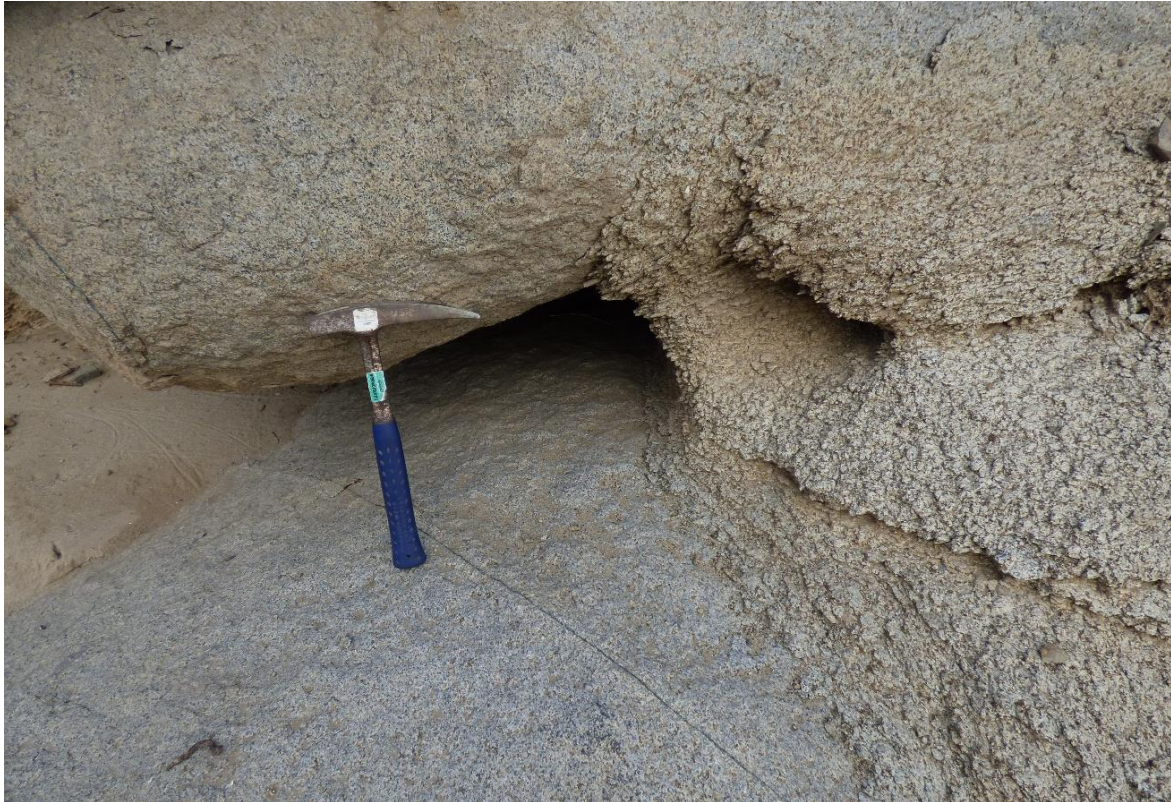
Substrato de mala calidad (muy meteorizado). Las intrusivos granodioríticos y graníticos que afloran en la quebrada San Idelfonso, están sometidos a procesos de intensa meteorización debido a diversos factores como: variación de temperatura, el clima, la actividad biológica, entre otros; esto sucede porque los enlaces entre los minerales pierden estabilidad, generando que las rocas se descompongan (Foto 8) a un conjunto de granos sueltos (disgregación); además, este tipo de meteorización puede formar estructuras redondeadas (meteorización esferoidal).

Foto 8. Disgregación en los granos de los minerales en una roca ígnea, formando estructura redondeada (Meteorización esferoidal).

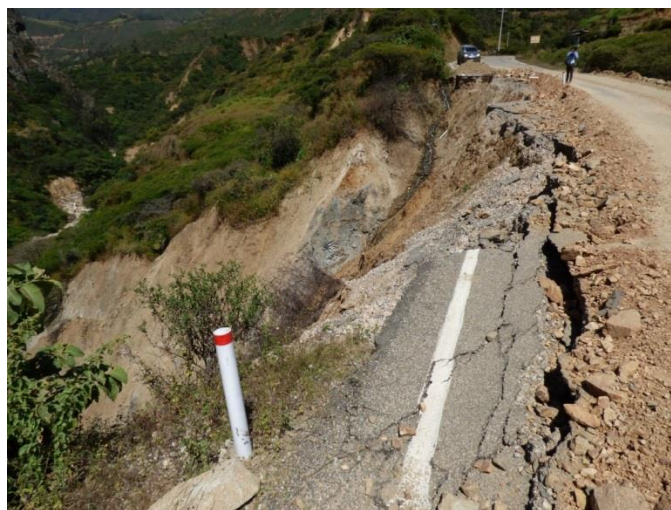
Foto 37. Derrumbe en el talud inferior de la carretera Chilete – Contumazá. Sector Nansha, distrito y provincia Contumazá, Cajamarca.

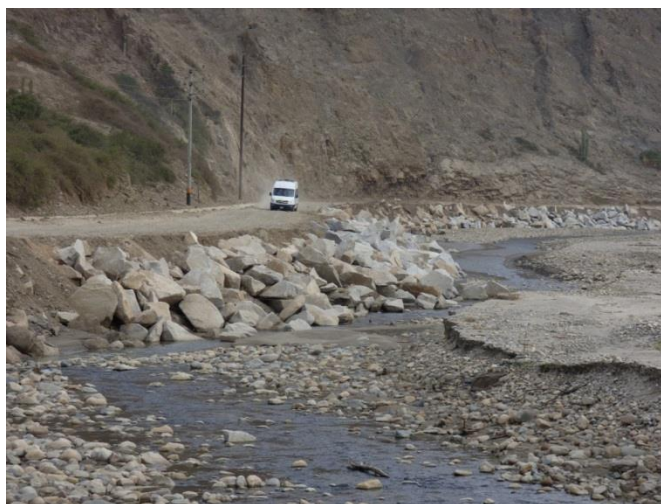
Foto 40. Rehabilitación parcial de la carretera Chicama-Cascas después de la erosión fluvial en la margen izquierda del río Chicama. Distrito Chicama, provincia Ascope, departamento La Libertad.

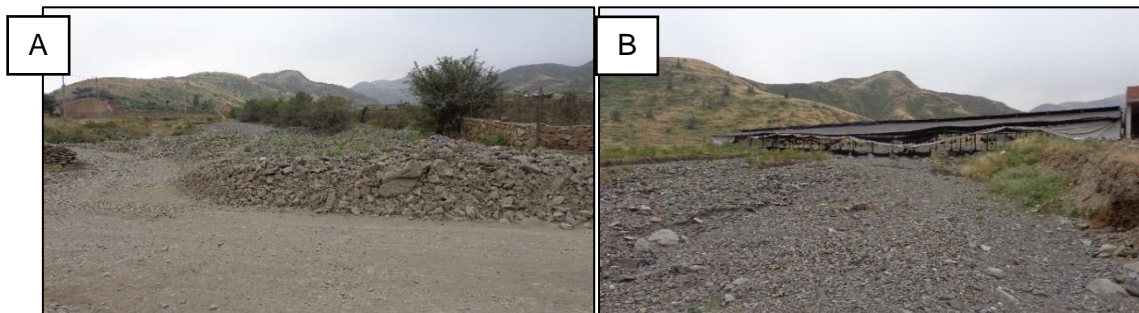
Foto 43. Zona afectada por flujos de detritos. A) Flujo de detritos compuesto por diferentes tamaños de clastos arrastrados a lo largo de la quebrada. B) Instalación de granja ubicada a mitad de la quebrada, afectada por flujos de detritos. Quebrada Cajamarca, distrito Simbal. Vista al NE.

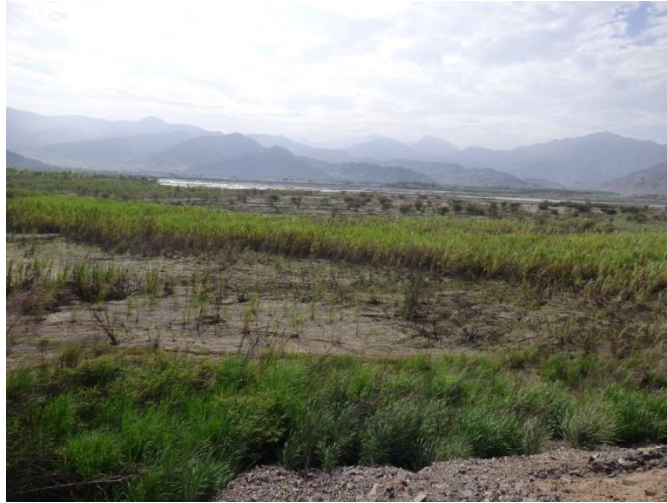
Foto 50. Rastros de inundación fluvial en la margen izquierda del río Chicama; distrito Chicama, provincia Ascope, La Libertad.

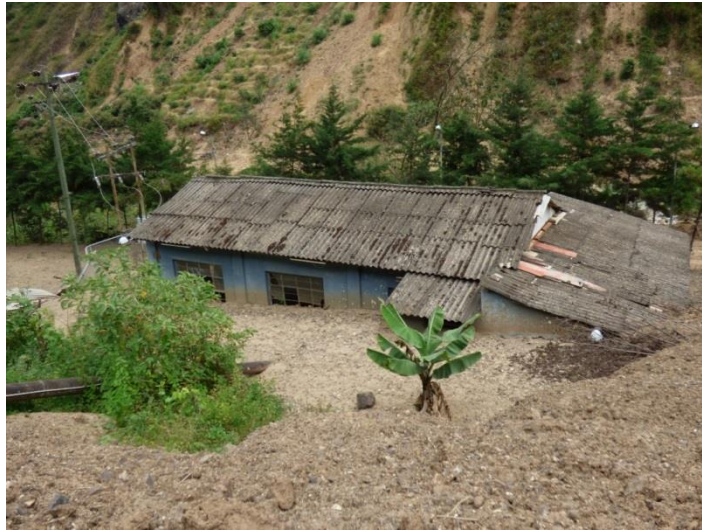
Foto 51. Mini central hidroeléctrica en desuso afectado por flujos provenientes del cerro Rumán en el distrito Cascas, Provincia Gran Chimú, La Libertad.

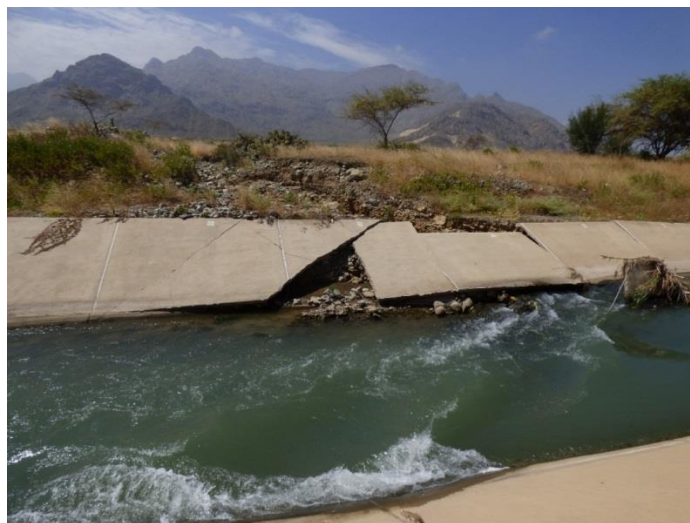
Foto 52. Erosión fluvial que afectó canal de riego Jequetepeque – Zaña en el sector Morona Alta. Distrito y provincia Chepén, La Libertad.

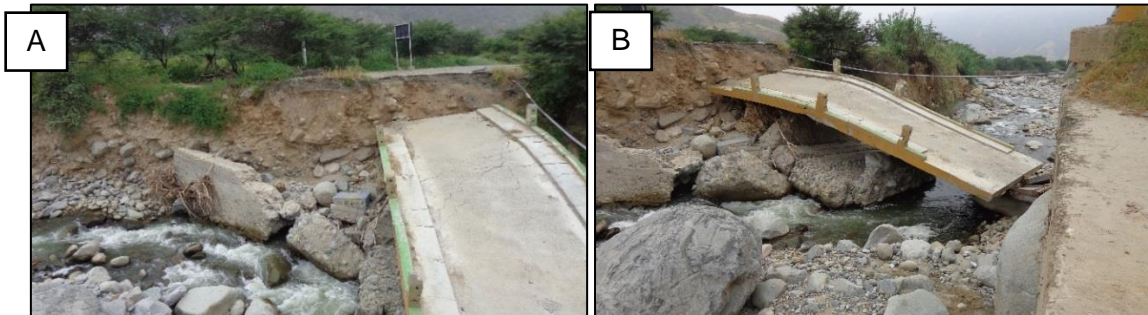
Foto 54. A) y B) Puente colapsado por el socavamiento de ambas márgenes del río Sinsicap. Localidad Carrizal, distrito Simbal. Vista al Sur.
