Informe Técnico N° A6608

**Flujos de Detritos del 05/04/2012
entre las quebradas La Ronda y Los Cóndores,
margen izquierda del río Rímac,**

Características Geodinámicas y Evaluación de Peligro

Distritos: Chosica, Chaclacayo y Ricardo Palma - Provincia Lurigancho - Región: Lima

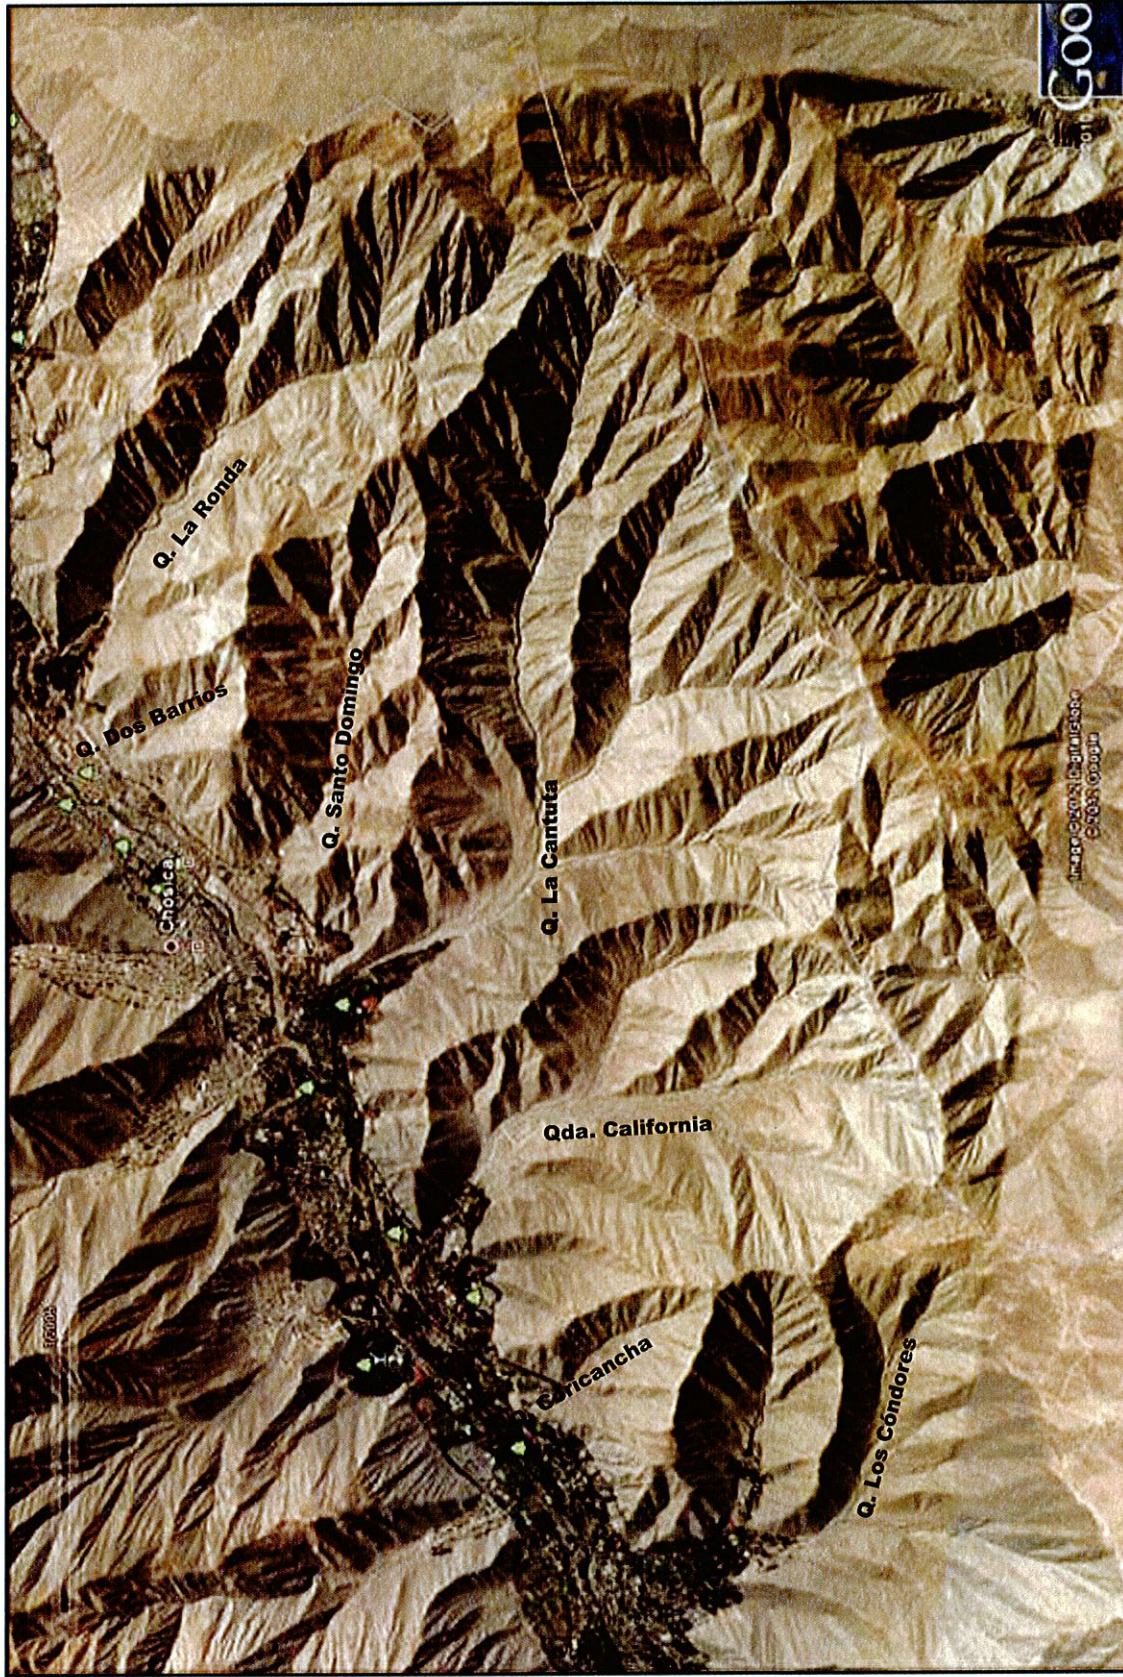
Las alturas en este sector comprenden 700 - 900 msnm en el piso de valle del Rímac, hasta más de 1600-2200 msnm en las nacientes de las quebradas Los Cóndores y La Ronda, respectivamente (Ver figura 1).

Figura 1. Imagen satelital que muestra la margen izquierda del río Rímac en el sector de Chosica y la ubicación de las quebradas evaluadas.

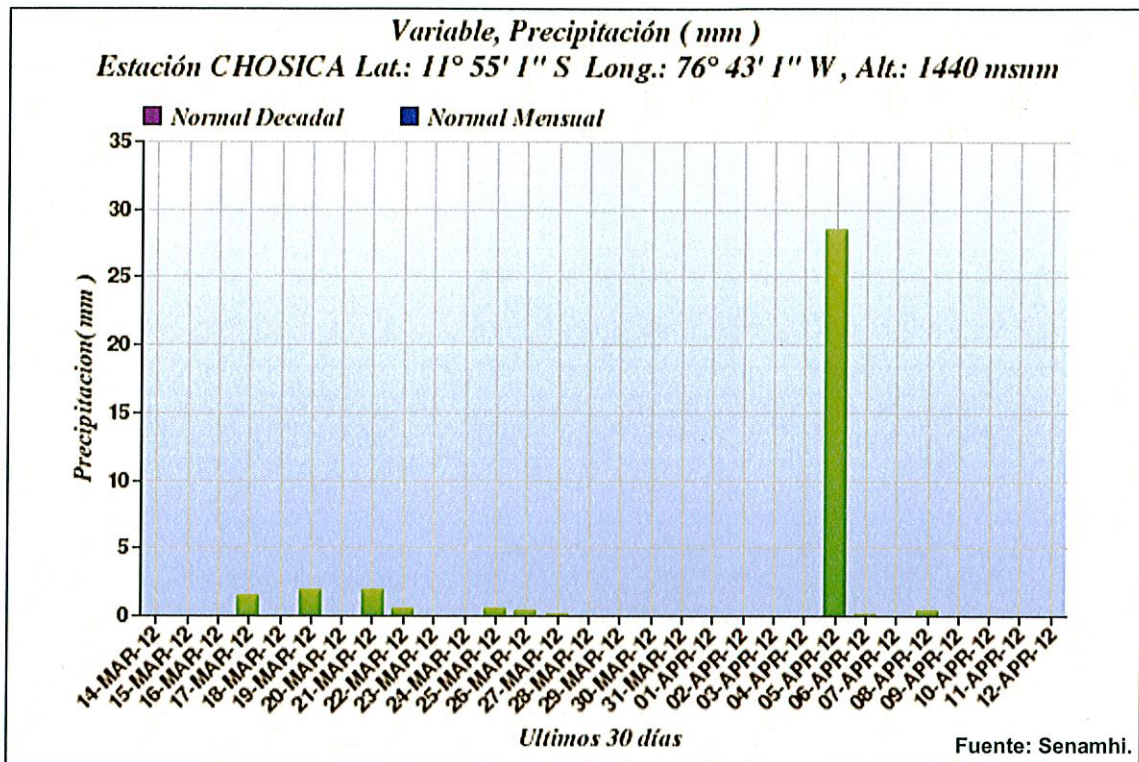
La página web del Servicio Nacional de Meteorología e Hidrología (SENAMHI) muestra, para el período de los últimos 30 días (14/03/2012 al 12/04/2012), el registro de precipitaciones pluviales con datos inferiores a 2 mm entre el 16 y 25 de marzo. Pero un gran pico el día jueves 05 de abril donde se alcanzó una precipitación de 28 mm (28 lt/m²), coincidentemente con la ocurrencia de huaycos en la zona (ver figura 2).

Figura 2. Precipitaciones pluviales diarias registradas en la estación Chosica en los últimos 30 días.

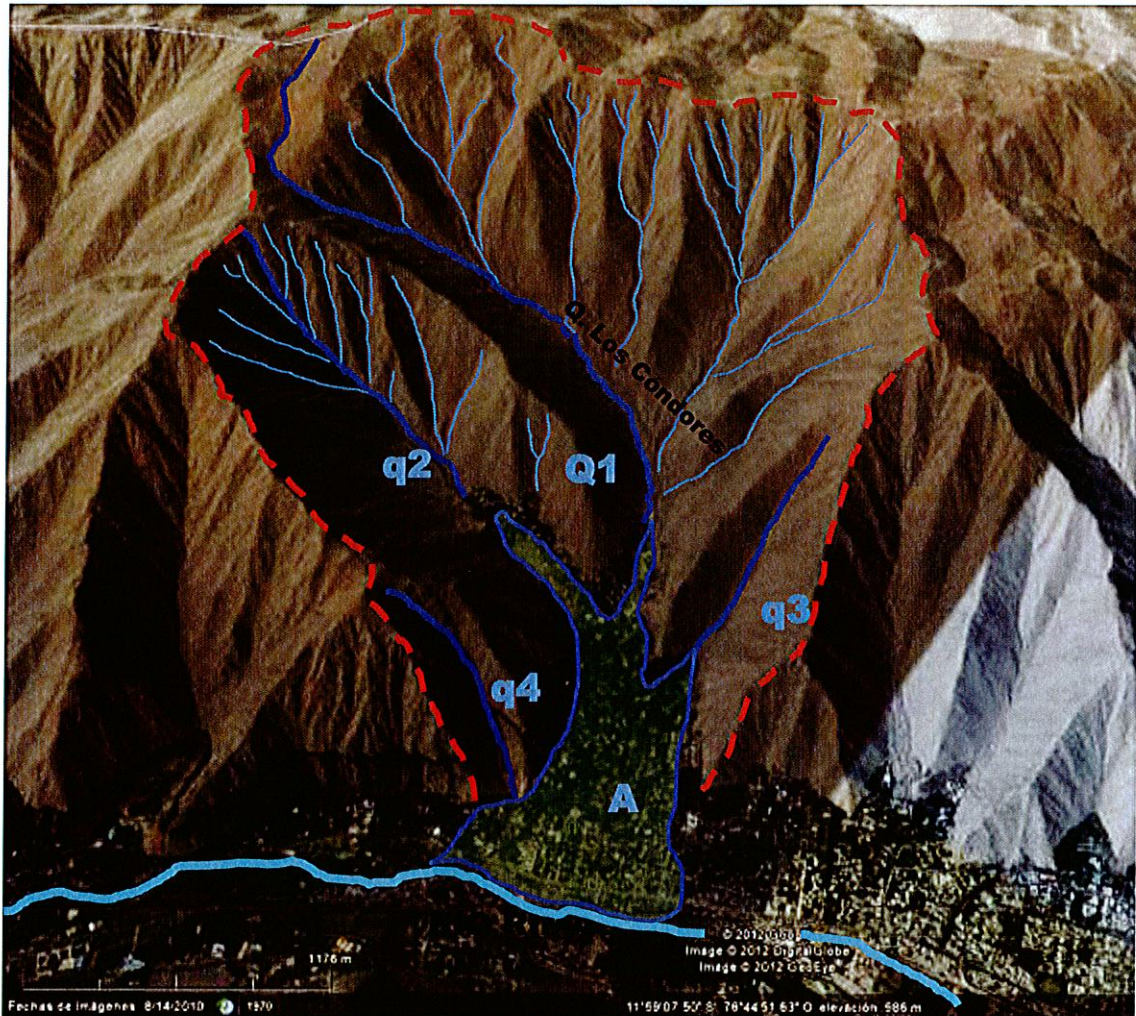
Ubicación, accesibilidad y ocupación: Se encuentra en el sector de Chaclacayo. Se accede a la altura del puente Los Ángeles ingresando a una zona residencial, por una carretera asfaltada llegando hacia dos de las vertientes principales de esta quebrada. La quebrada está ocupada en la parte baja y baja-media por una zona residencial con viviendas de material noble, piscinas, campo de tenis y calles asfaltadas (ver figura 3).

Figura 3. Imagen satelital que muestra la quebrada Los Córdobres. En color azul se muestra los cuatro cauces principales; en celeste los cauces secundarios y en rojo la divisoria de la microcuenca. Se resalta en verde la parte terminal o abanico (A).

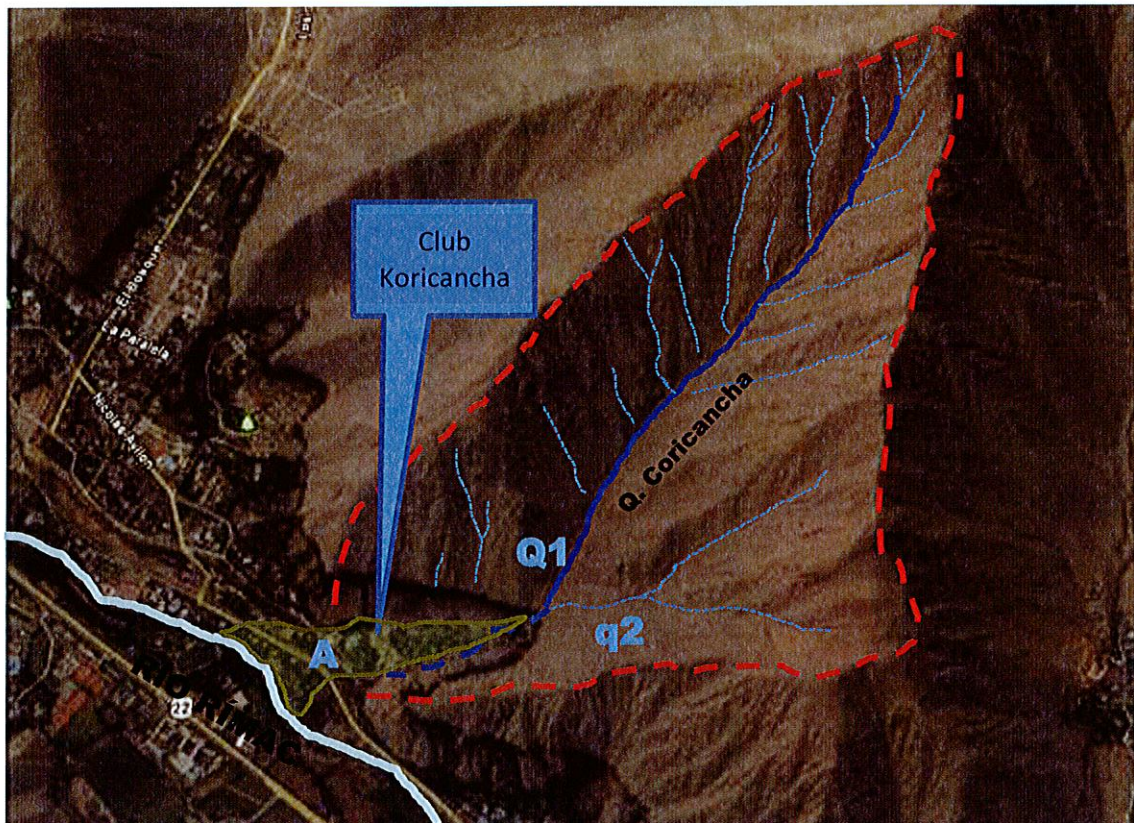
Ubicación, accesibilidad y ocupación: Se encuentra contigua a la quebrada Los Cóndores. Se accede por la margen izquierda del río Rímac, también por el Puente Los Ángeles, ingresando por la calle Palmer antes de llegar a California. Se accede pasando la puerta de control del Club Coricancha ascendiendo unos 300 metros aguas arriba, donde se estrecha la quebrada. Parte del abanico está ocupado por las instalaciones del Club Coricancha. En el tramo final se presenta un salto pronunciado a subvertical, limitando la zona del Club y terrenos agrícolas aguas abajo, antes de confluir al río Rímac (ver figura 4 y foto 9).

Figura 4. Imagen satelital que muestra la microcuenca de la quebrada Coricancha. El tramo inferior resaltado en verde corresponde a su abanico. En color azul su cauce principal (1); en celeste los cauces secundarios y en rojo la divisoria de la microcuenca.

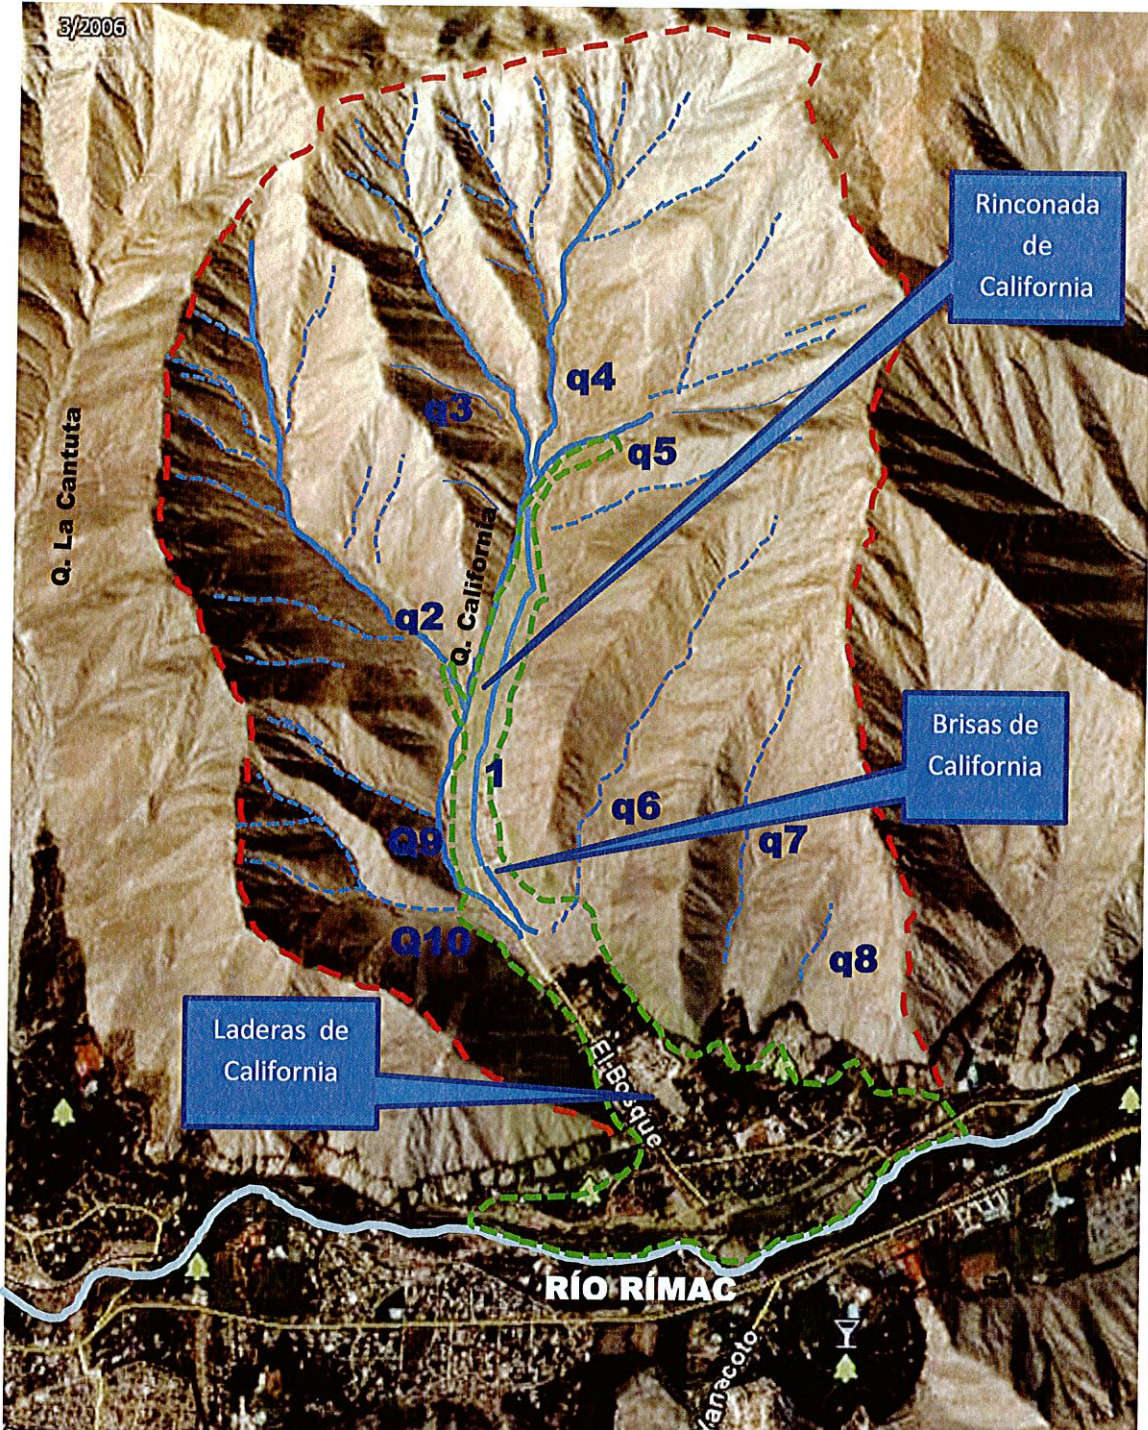
Figura 5. Imagen satelital que muestra la microcuenca de la quebrada California. El tramo resaltado en verde corresponde a su abanico, cauce fluvial y llanura aluvial de la quebrada (ocupada en gran parte por viviendas). En color azul su cauce principal; en celeste los cauces secundarios y en rojo la divisoria de la microcuenca.

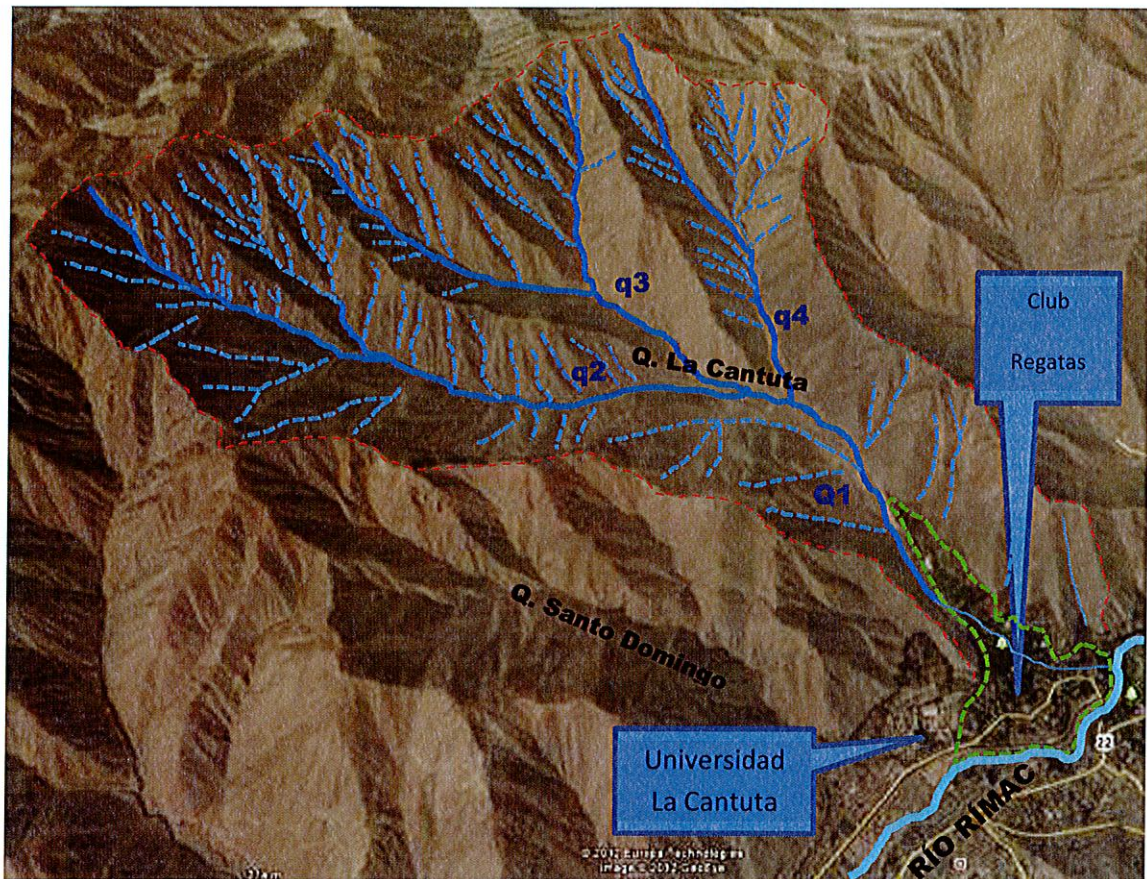
Figura 6. Imagen satelital que muestra la microcuenca de la quebrada la Cantuta. Resaltan un cauce principal Q1 y tres afluentes (q2, q3 y q4). En verde sobresale el abanico que se abre rápidamente hacia su desembocadura; en rojo la divisoria de la microcuenca.

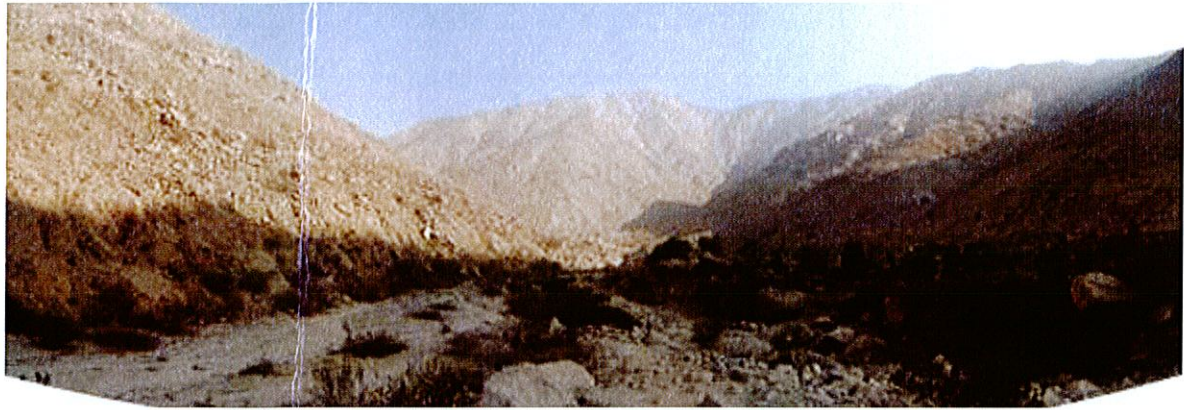
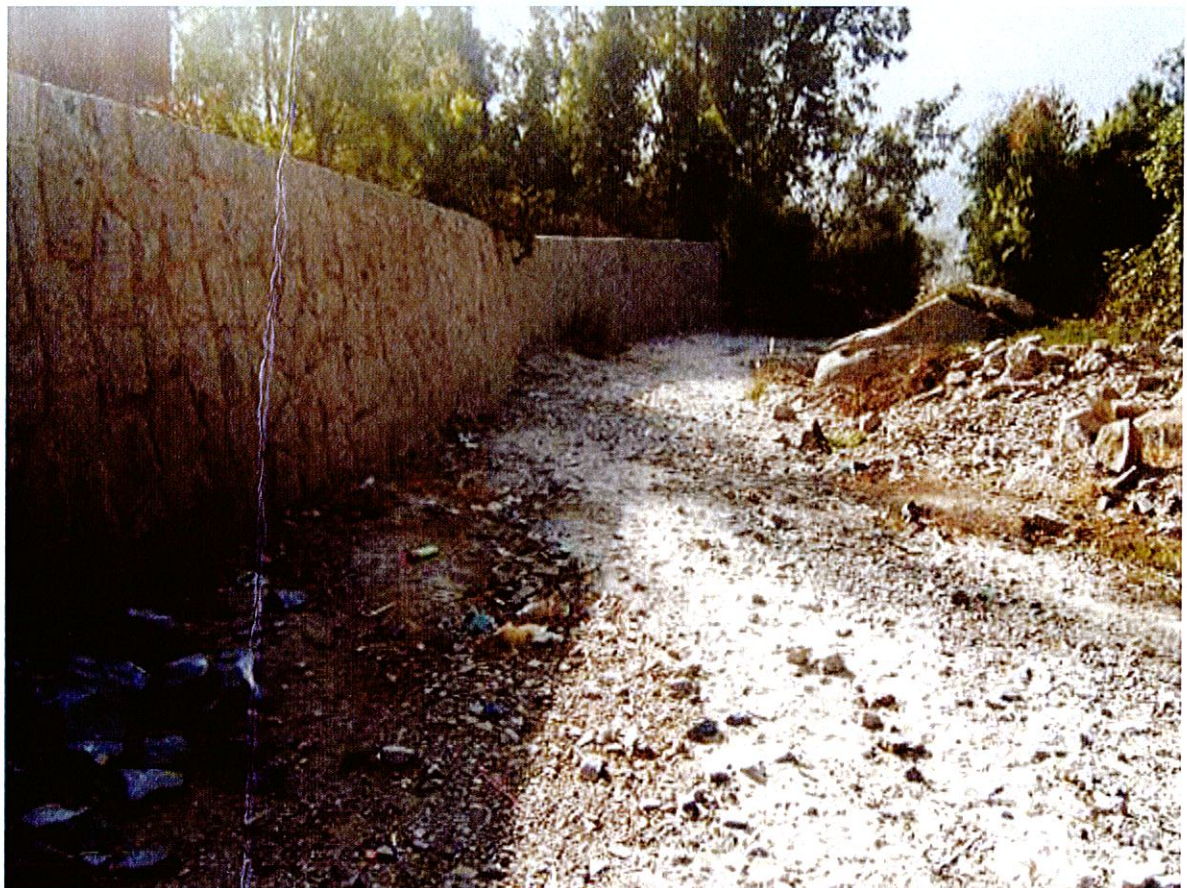
Foto 17. Vistas de la quebrada La Cantuta tomadas en el año 2008. Se aprecia el cauce de la quebrada con indicios de escorrentía estacional (foto superior), así como un tramo canalizado de la quebrada en la foto inferior (Foto. S. Nuñez, 2008)

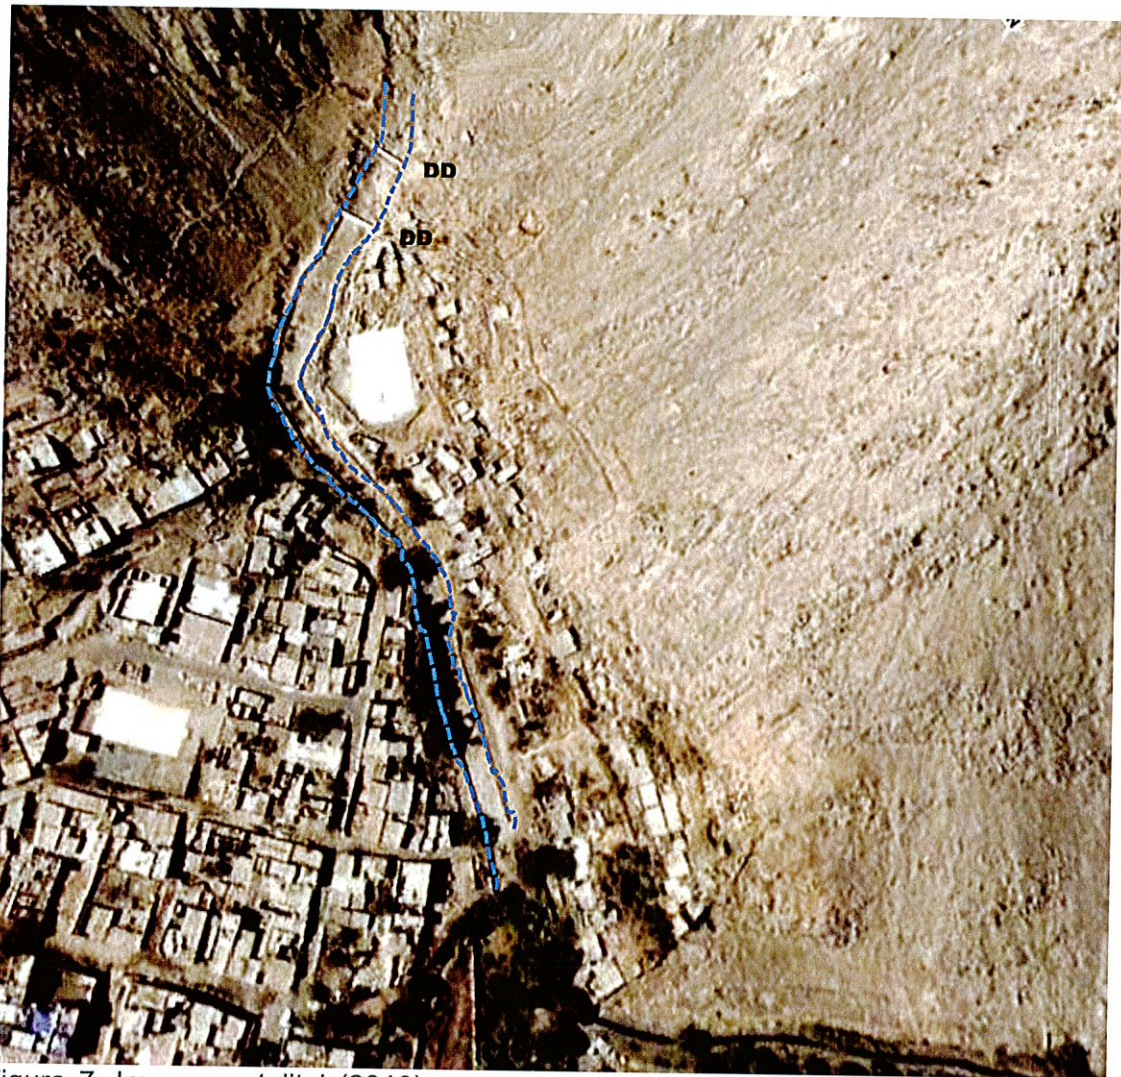
Figura 7. Imagen satelital (2010) que muestra la canalización de la quebrada Santo Domingo; se distingue dos diques disipadores.

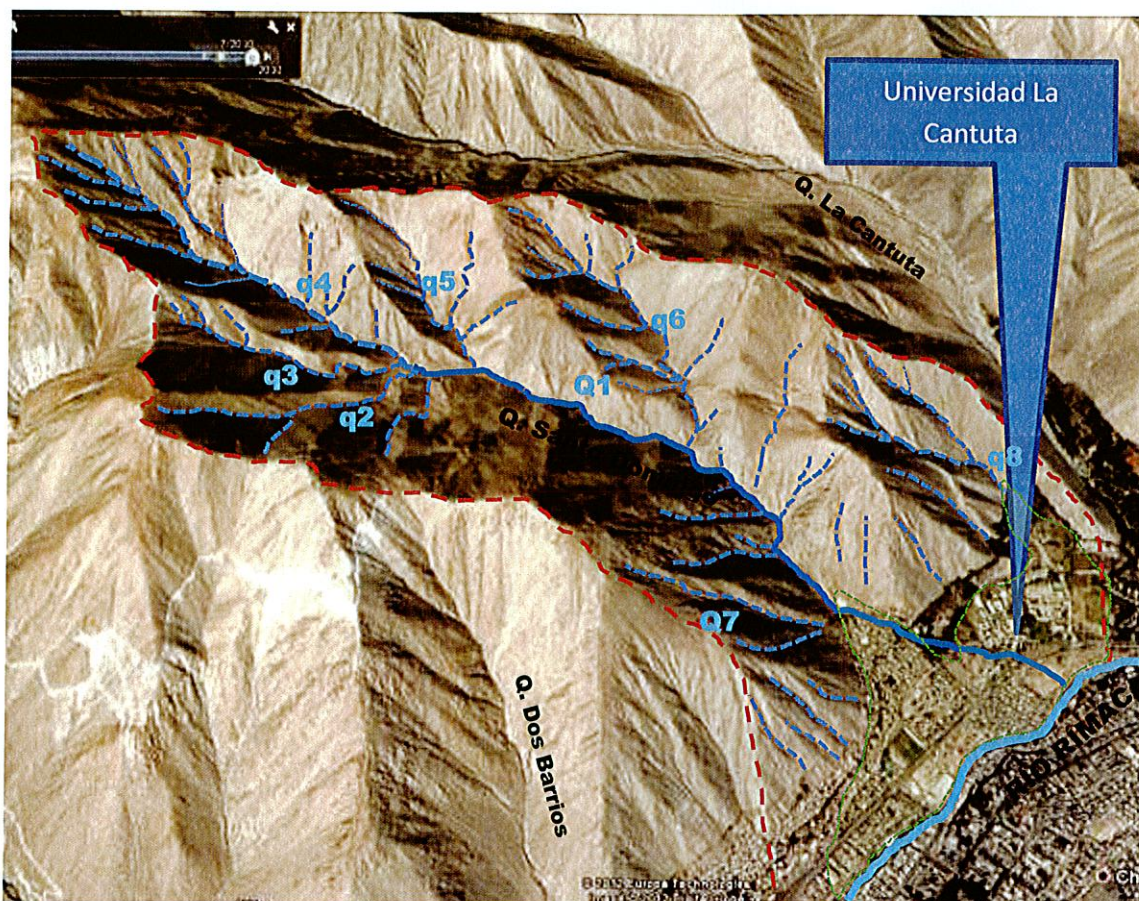
Figura 8. Imagen satelital que muestra la microcuenca de la quebrada la Cantuta. Resaltan un cauce principal Q1 y tres afluentes (q2, q3 y q4). En verde sobresale el abanico que se abre rápidamente hacia su desembocadura; en rojo la divisoria de la microcuenca.

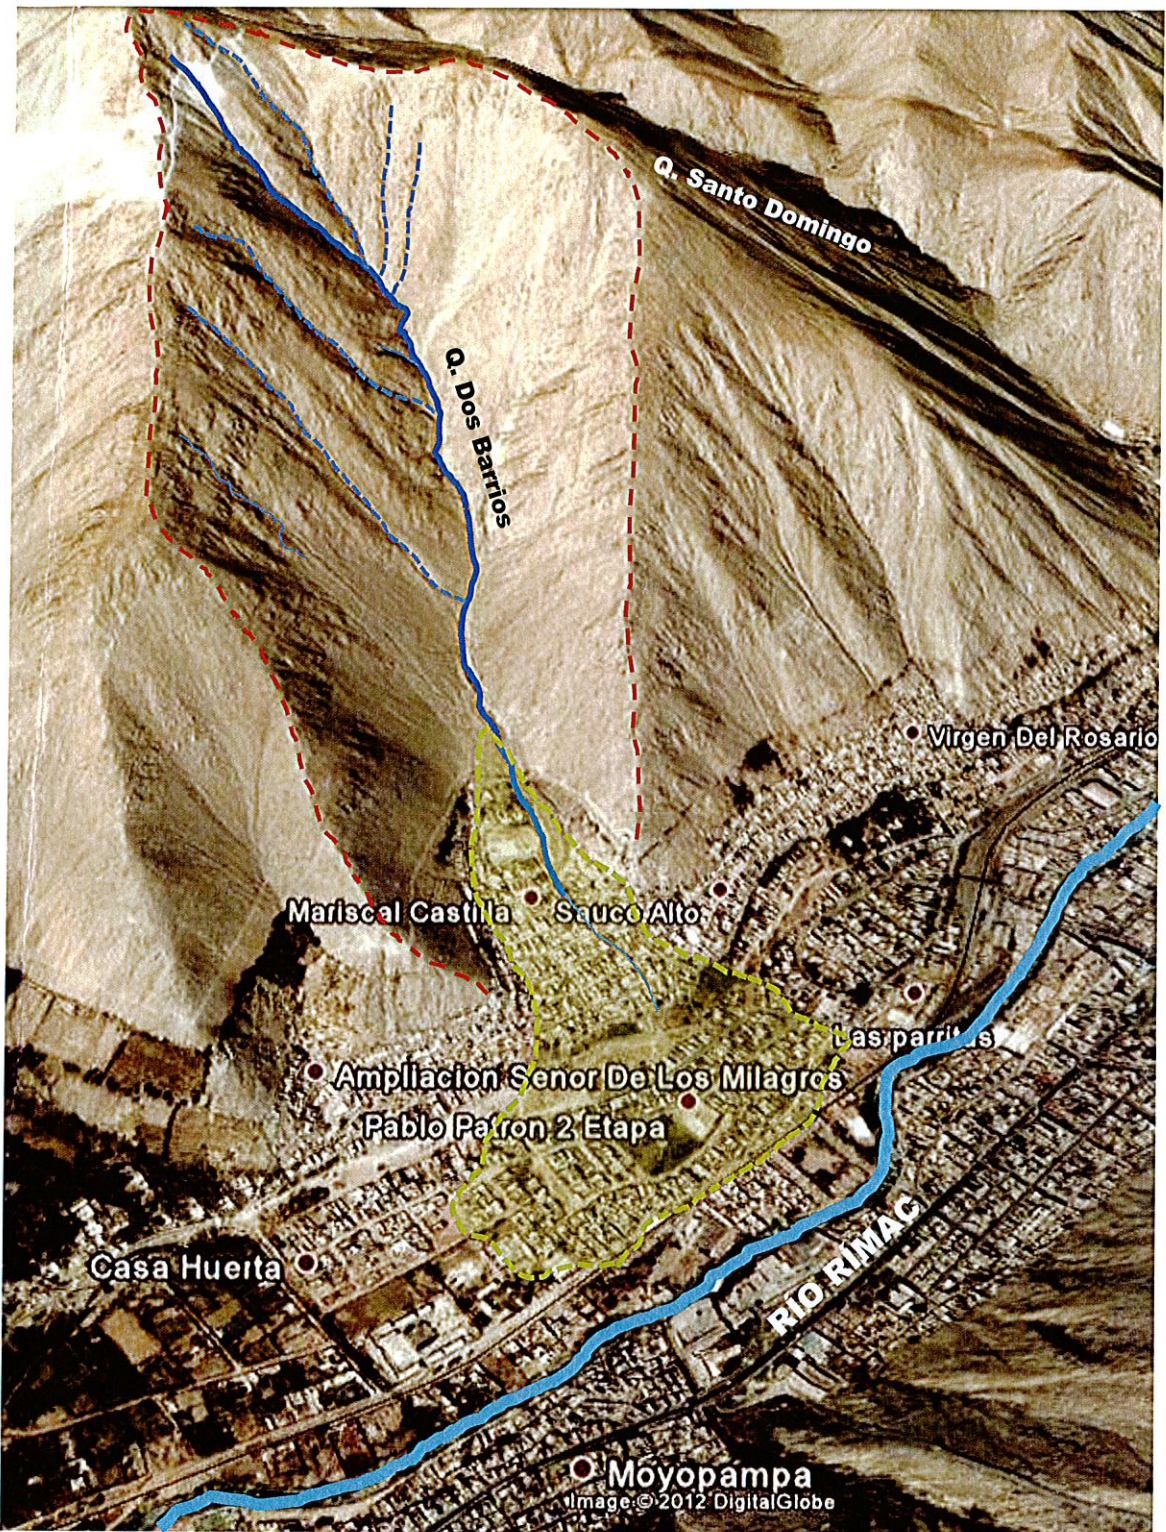
Figura 9. Imagen satelital que muestra la microcuenca de la quebrada Dos Barrios. Resaltan un cauce principal Q1 y varios torrentes menores afluentes dispuestos en forma de espina de pez. En verde sobresale el abanico de piedemonte que se abre rápidamente hacia su desembocadura perdiéndose sobre la terraza aluvial en la margen izquierda del río Rímac; en rojo la divisoria de la microcuenca.

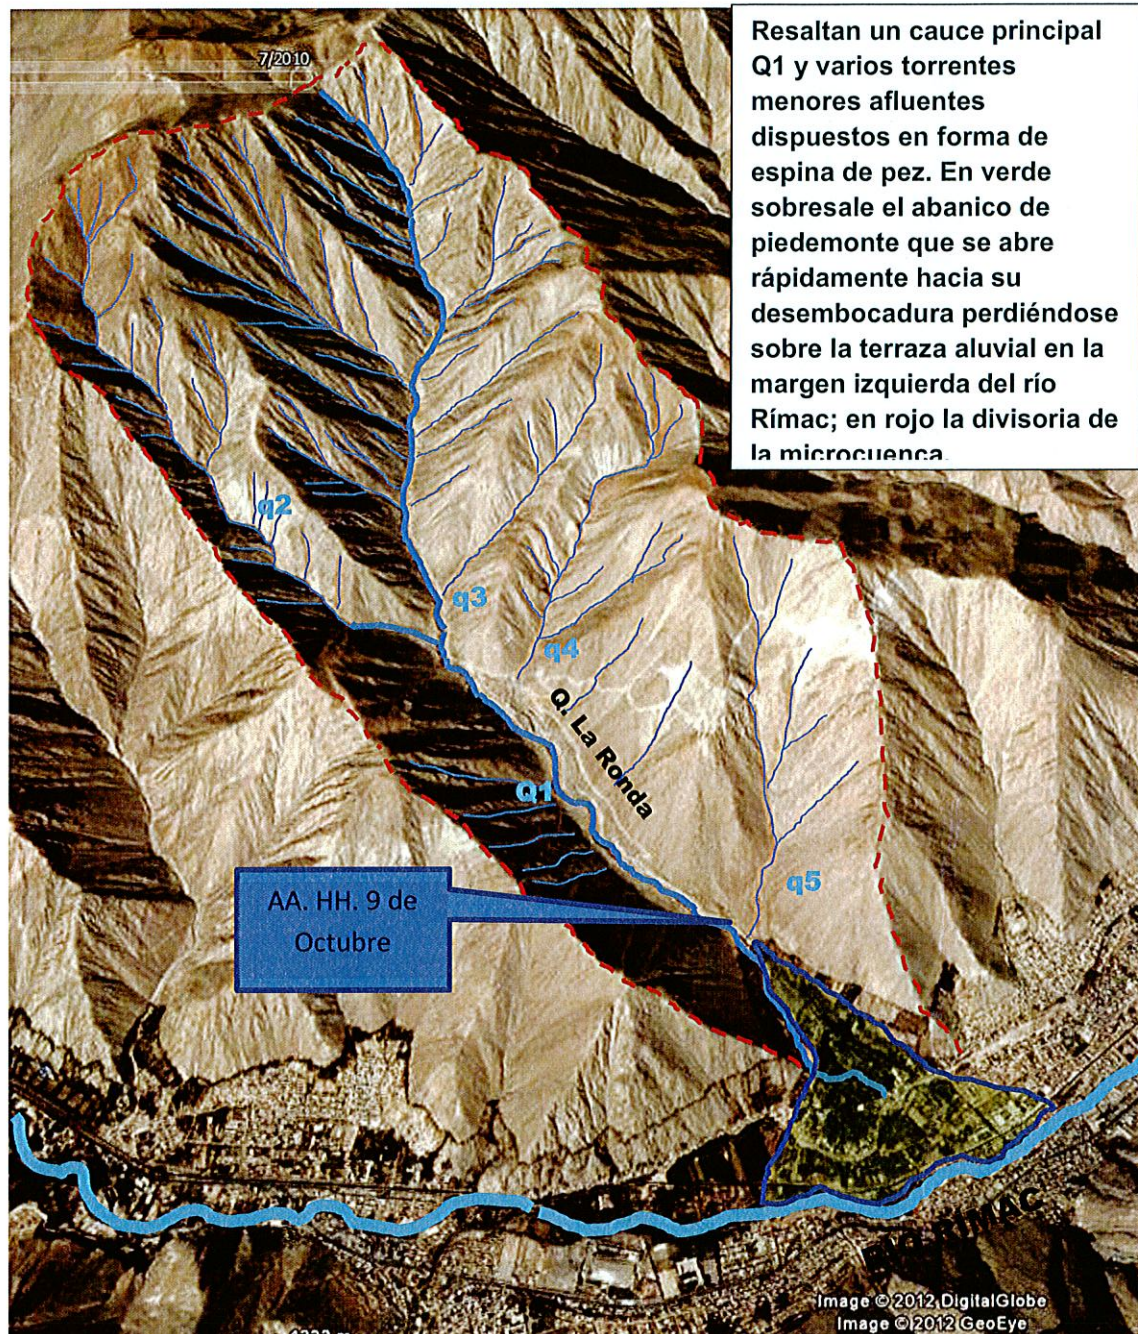
Ubicación, accesibilidad y ocupación: Esta quebrada colinda a las quebradas Dos Barrios, Santo Domingo y La Cantuta (al oeste), San Pedro y Huayco (al este), ver figura 10.

Figura 10. Imagen satelital que muestra la microcuenca de la quebrada La Ronda. Resaltan un cauce principal Q1 y varios torrentes menores afluentes dispuestos en forma de espina de pez. En verde sobresale el abanico de piedemonte que se abre rápidamente hacia su desembocadura perdiéndose sobre la terraza aluvial en la margen izquierda del río Rímac; en rojo la divisoria de la microcuenca.
