Informe Técnico N° A6593

Evaluación de peligros geológicos en el tramo de Carretera Izcuchaca-Acostambo

Distrito de Acostambo, Provincia Tayacaja, Región Huancavelica

MARZO 2012

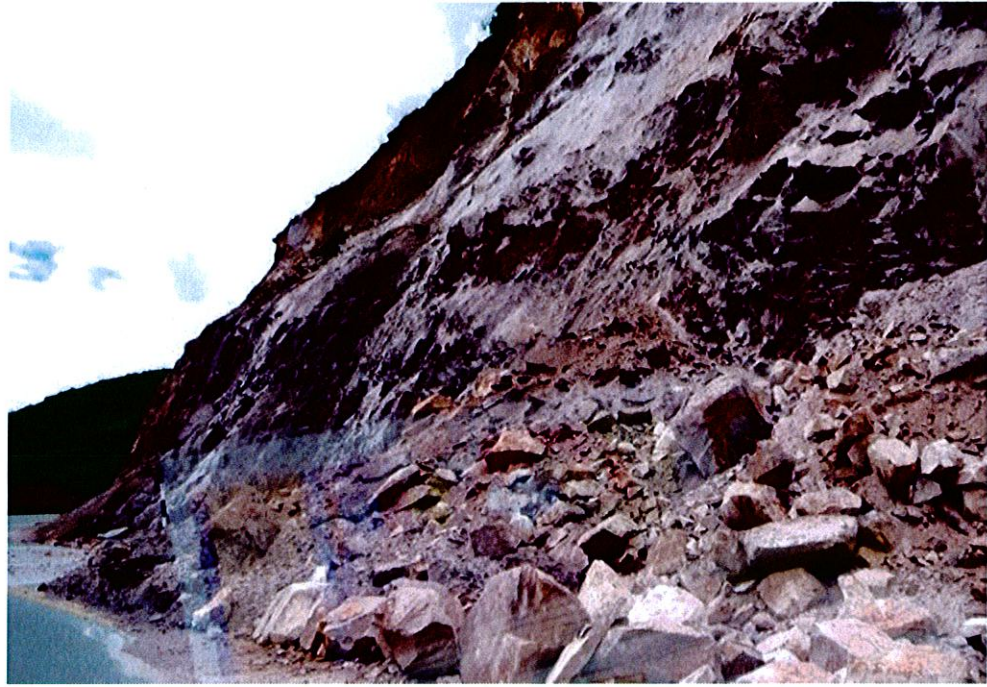
Grupo Goyllarisquizga: De edad Cretáceo inferior, este grupo es esencialmente arenoso (foto 1), en ella se observan tres conjuntos de estratos que se denominan miembros:

Foto 1: Areniscas rojas del Grupo Goyllarisquizga.

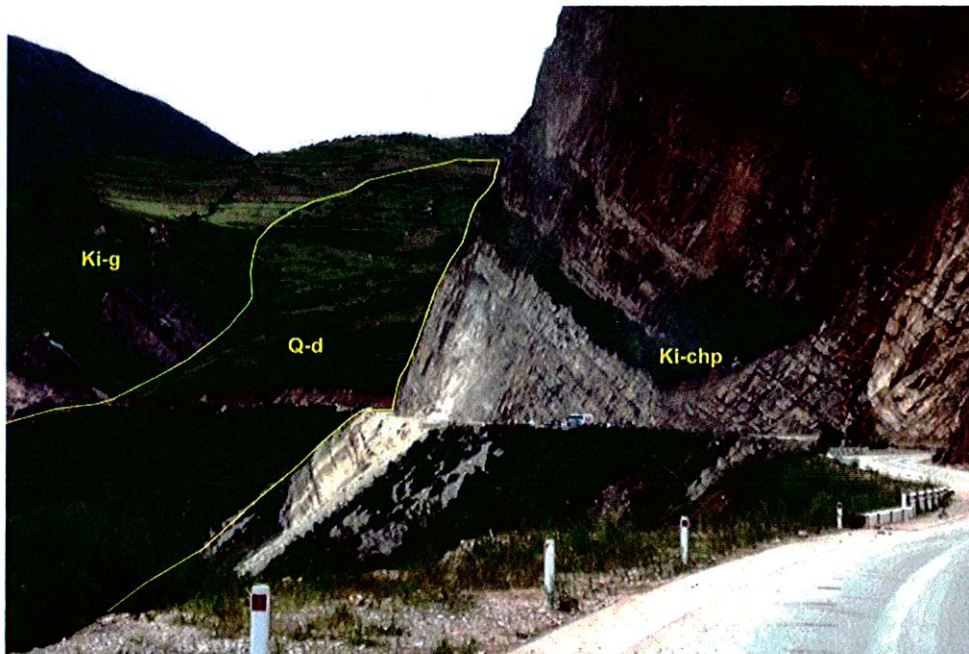
Formación Chulec – Pariatambo: De edad Cretáceo inferior, conformado por calizas en parte arenosas, con intercalaciones de margas y areniscas; las calizas locamente pasan a lumaquelas, las capas presentan colores que varían de blanco a pardo hasta gris (foto 2). De calidad media a baja

Foto 2: Vista donde se ha diferenciado con línea amarilla las calizas, margas y areniscas de la Formación Chulec – Pariatambo (Ki-chp), areniscas del Grupo Goyllarisquizga (Ki-g) y los depósitos cuaternarios (Q-d).

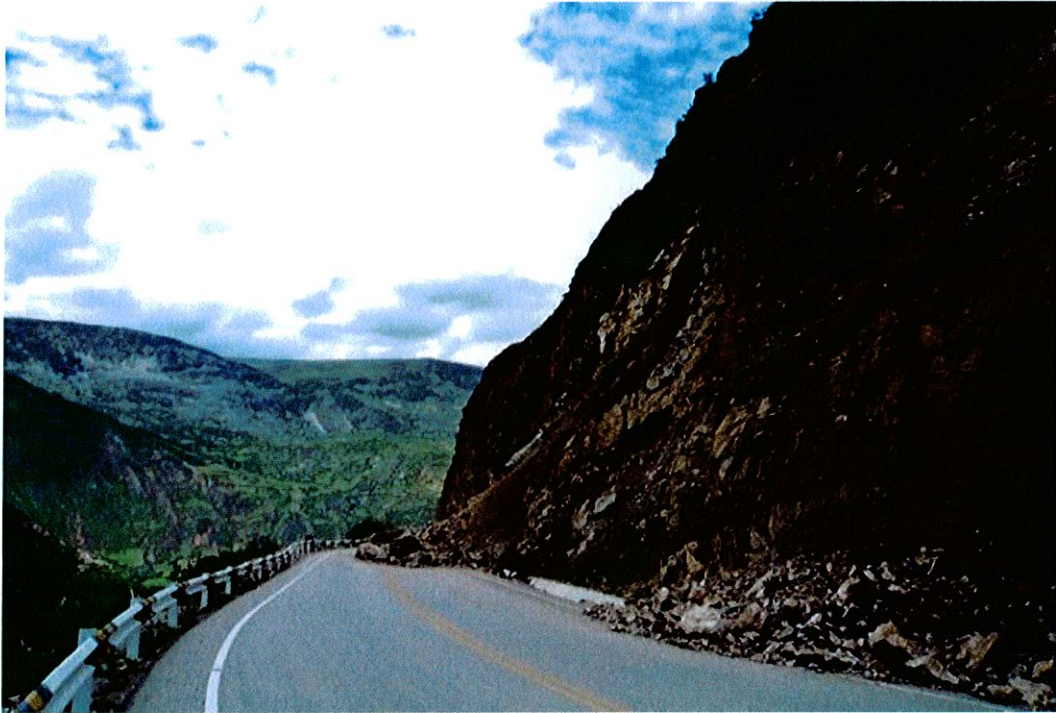
Formación Jumasha: De edad Cretáceo superior, conformada por calizas fosilíferas, en la parte superior consta de calizas algo dolomíticas, con escasa intercalaciones de margas (foto 3). De calidad geomecánica media a baja.

Foto 3: Calizas de la Formación Jumasha.

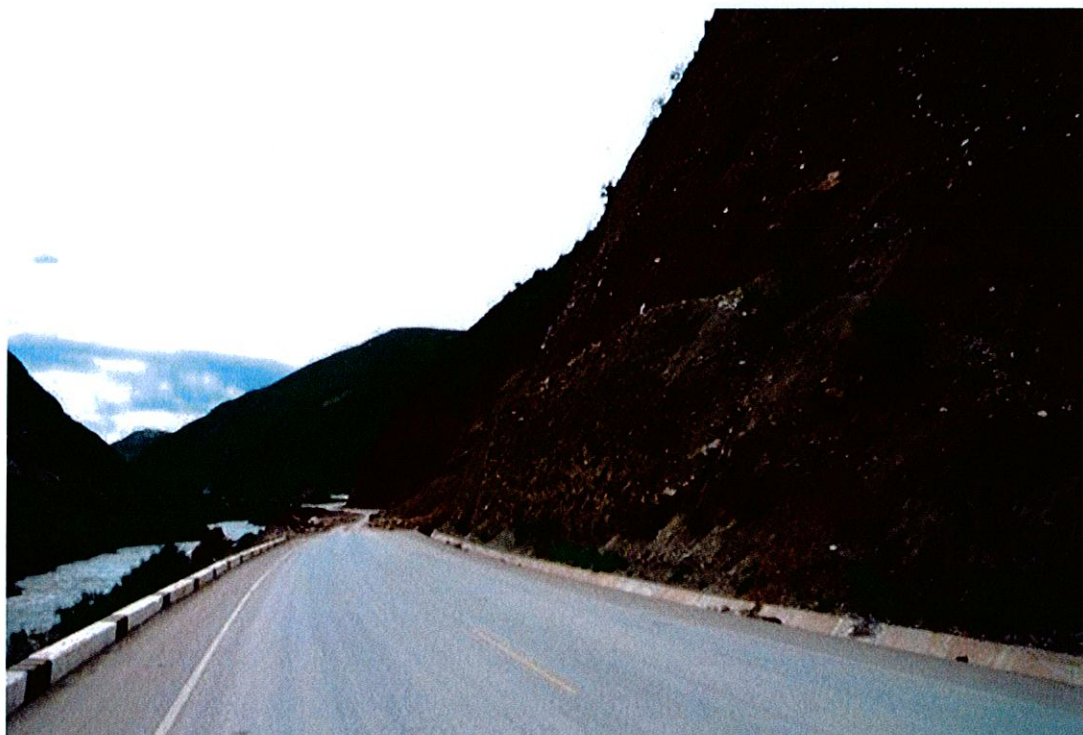
También se tienen depósitos recientes de ladera (coluviales), los cuales no están encostrados por carbonatos, a menudo desprovistos de cubierta vegetal. Los deslizamientos recientes muestran grietas a veces abiertas, zonas de arranque y topografía superficial caótica (foto 4).

Foto 4: Depósitos coluviales, conformado por mezclas de gravas, arenas y limos.
