Informe Técnico N° A6449

Peligro de erosión fluvial, inundaciones y Huaycos en el sector de Sivia

Distrito de Sivia, Provincia Huanta - Región Ayacucho

POR:
ING. SEGUNDO NUÑEZ JUÁREZ

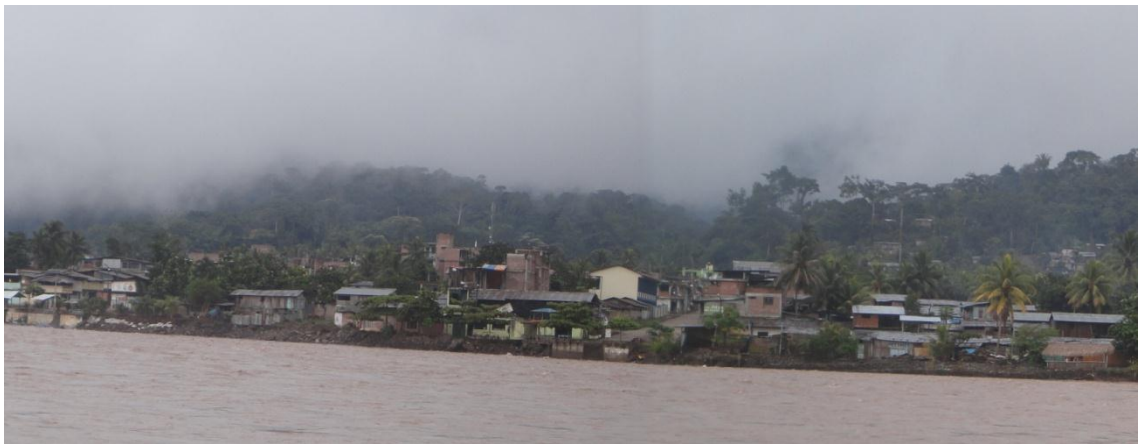
El poblado de Sivia (foto 1), se encuentra actualmente en proceso de expansión urbana, proceso que se realiza sin planificación, ubicándose sobre áreas vulnerables a peligros geológicos, específicamente sobre los cauces de antiguas quebradas y terrenos muy susceptibles a ser erosionados por la dinámica fluvial.

Foto 1.- Poblado de Sivia.

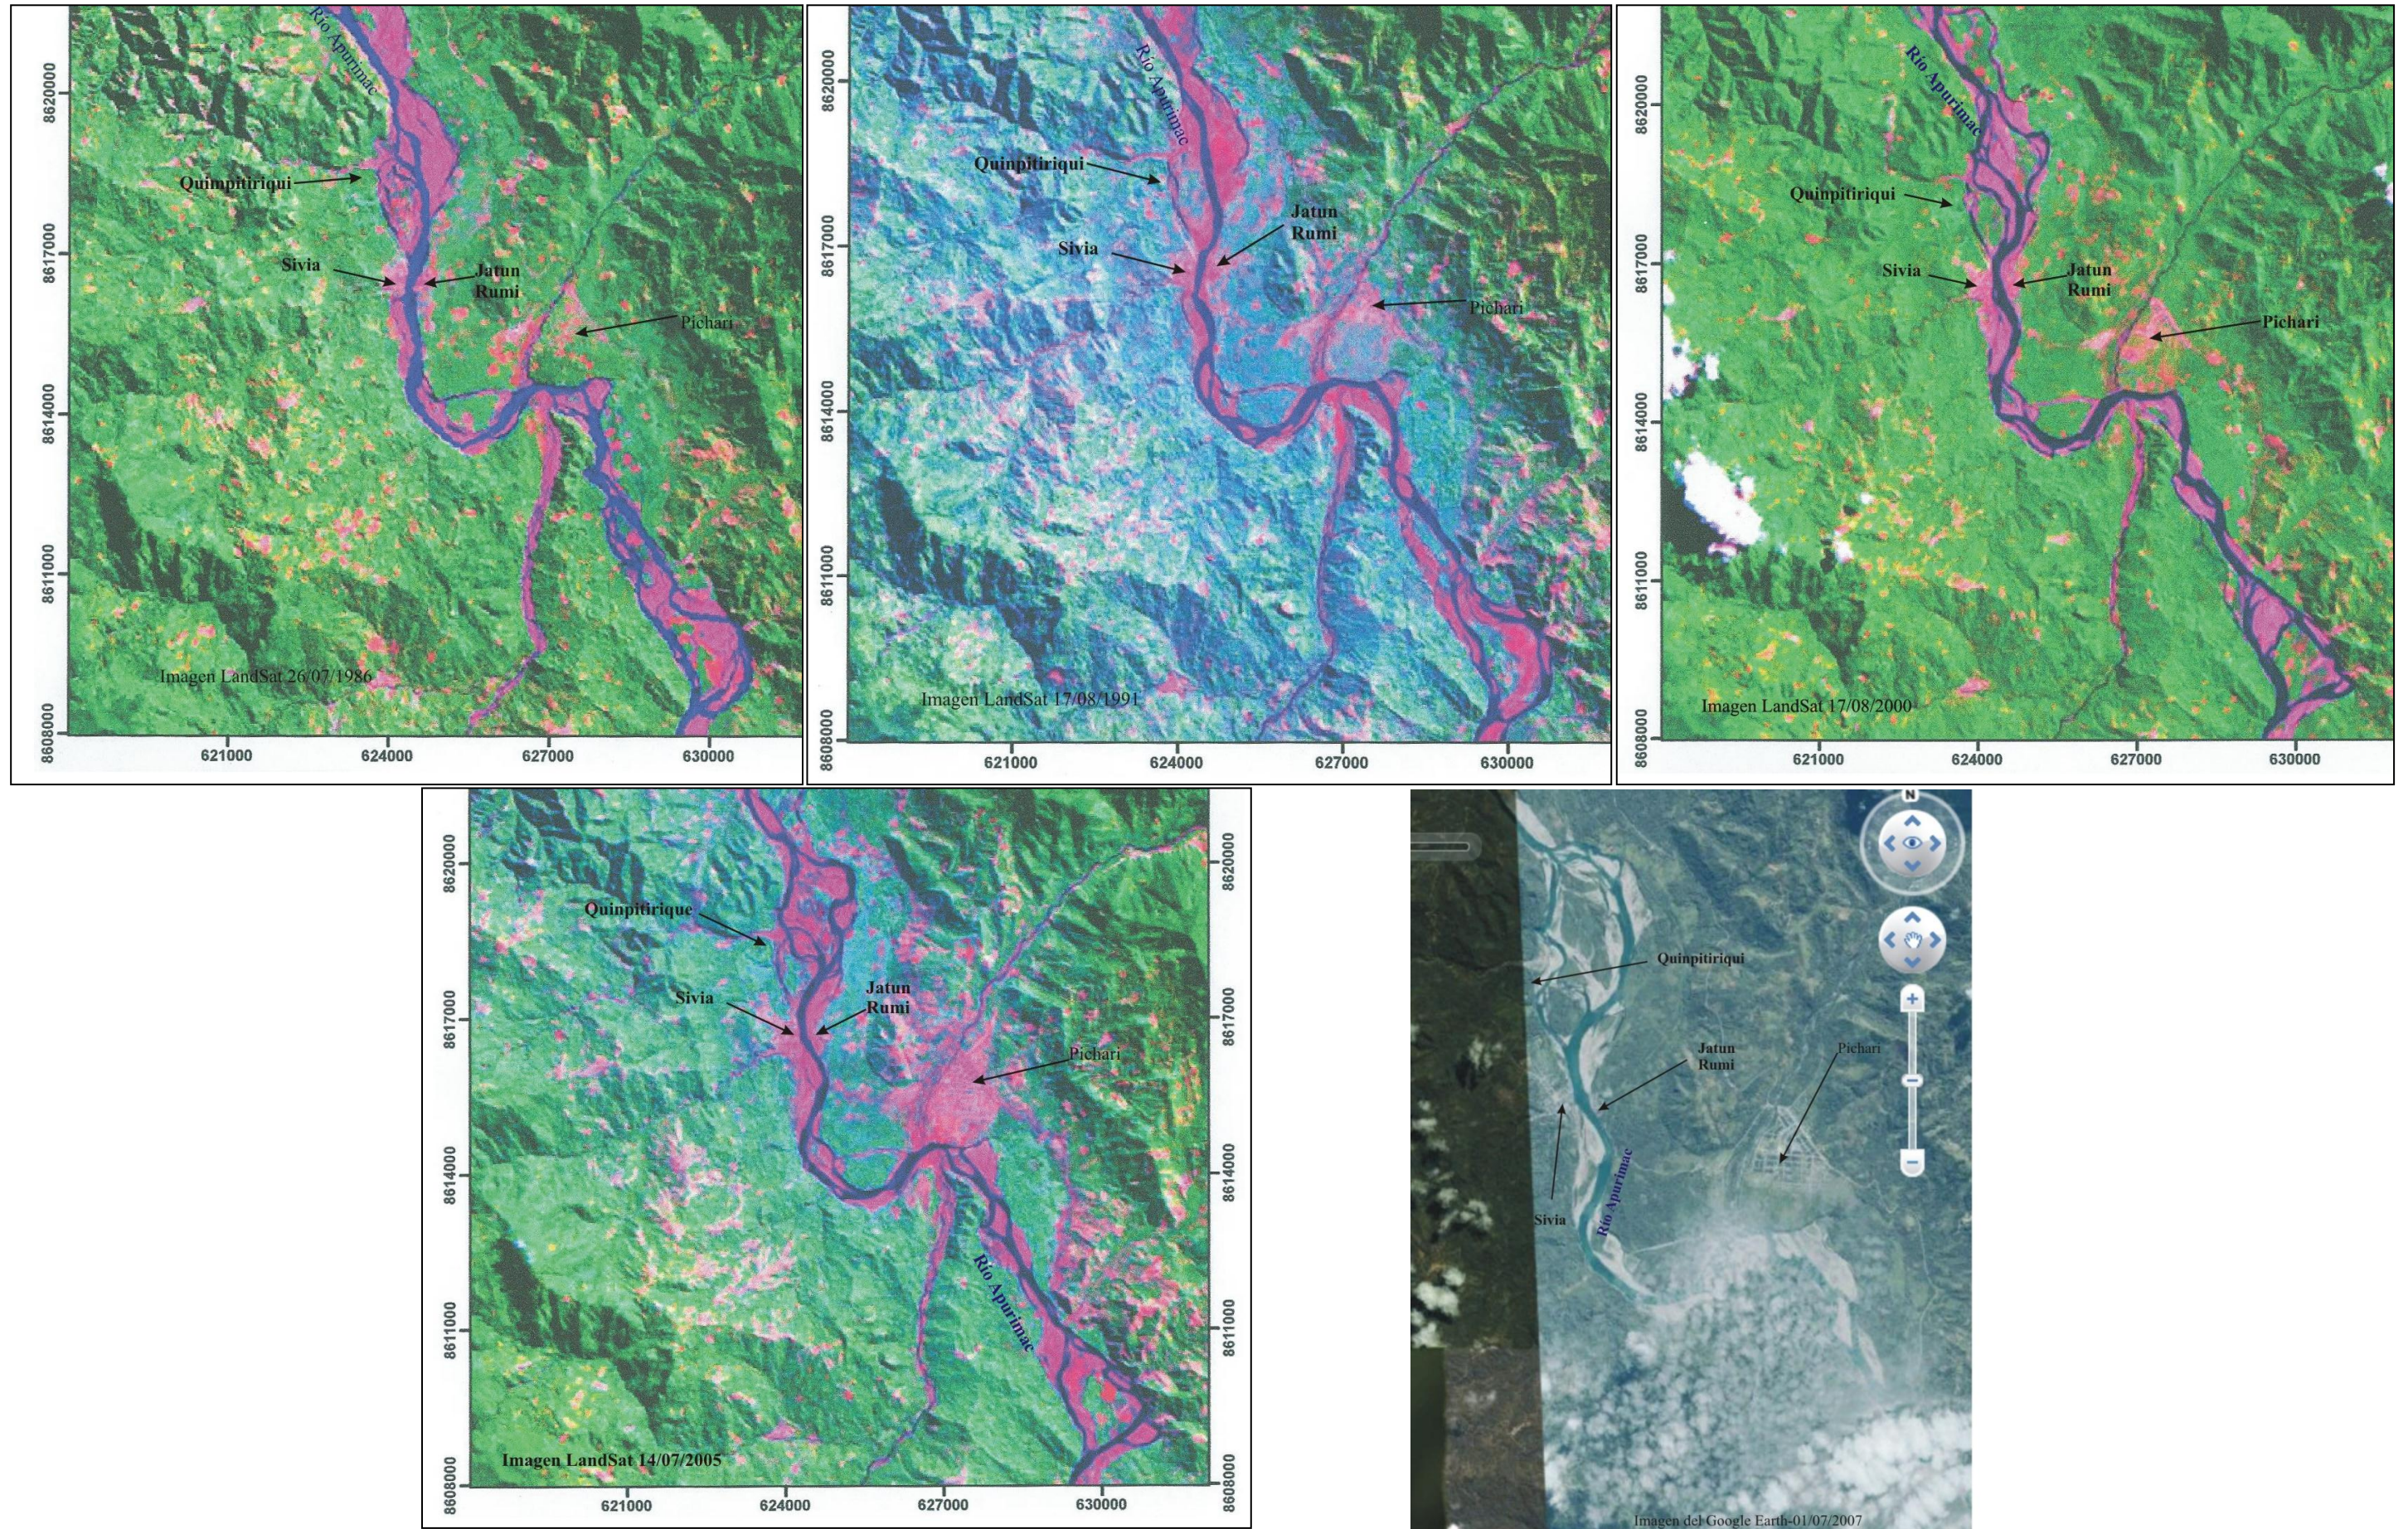
Según lo observado en las imágenes satelitales (ver figura 3), para los años 1986, 1991, 2000, 2005 y 2007 en el período de estiaje (julio – agosto), las mayores variaciones del cauce del río Apurímac, se han dado frente al sector de Quimpitiriqui-Sivia y frente a Pichari. Esto se debe a que los ríos o quebradas mencionadas, al desembocar sus depósitos hacia el río Apurímac, generan una “barrera natural”, que hace que el río principal (Apurímac) cambie su dirección parcialmente. Estos depósitos en tiempos de avenida nuevamente son erosionados. (figura 4).

Figura 3.-Imágenes satelitales para diferentes años, que muestran la dinámica del río Apurímac en el sector de Sivia.

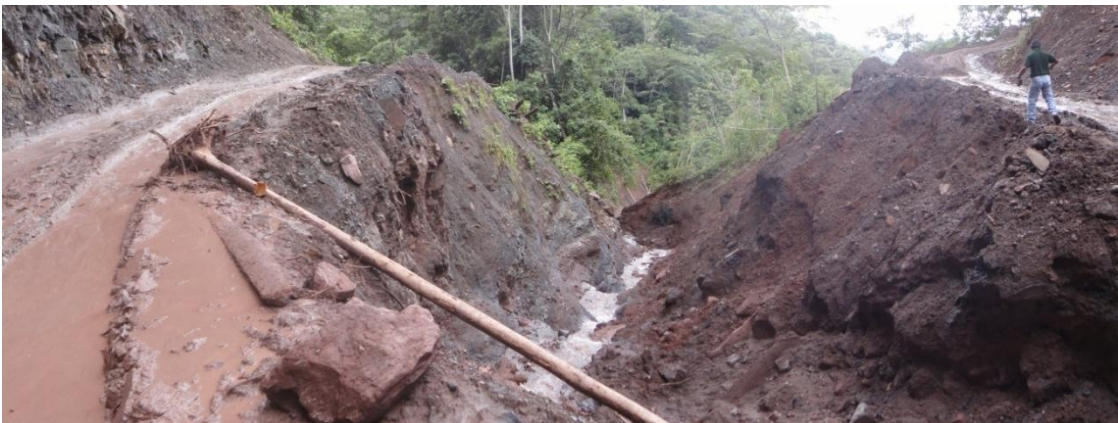
Por ser un río juvenil, con perfil típico en “V”, generalmente son muy inestables, y tienden a evolucionar a otros tipos de río; por ello que en su cuenca alta y media, erosionan sus paredes laterales, inestabilizando las laderas, generando deslizamientos y derrumbes (foto 4). Tienen caudal de alta energía y gran capacidad erosiva. Es por ello que forman generalmente flujos de detritos o de lodo en épocas de intensas precipitaciones.

Foto 4.- Quebrada Cachiyacu, afluente al río Sivia, ambas márgenes están inestables.

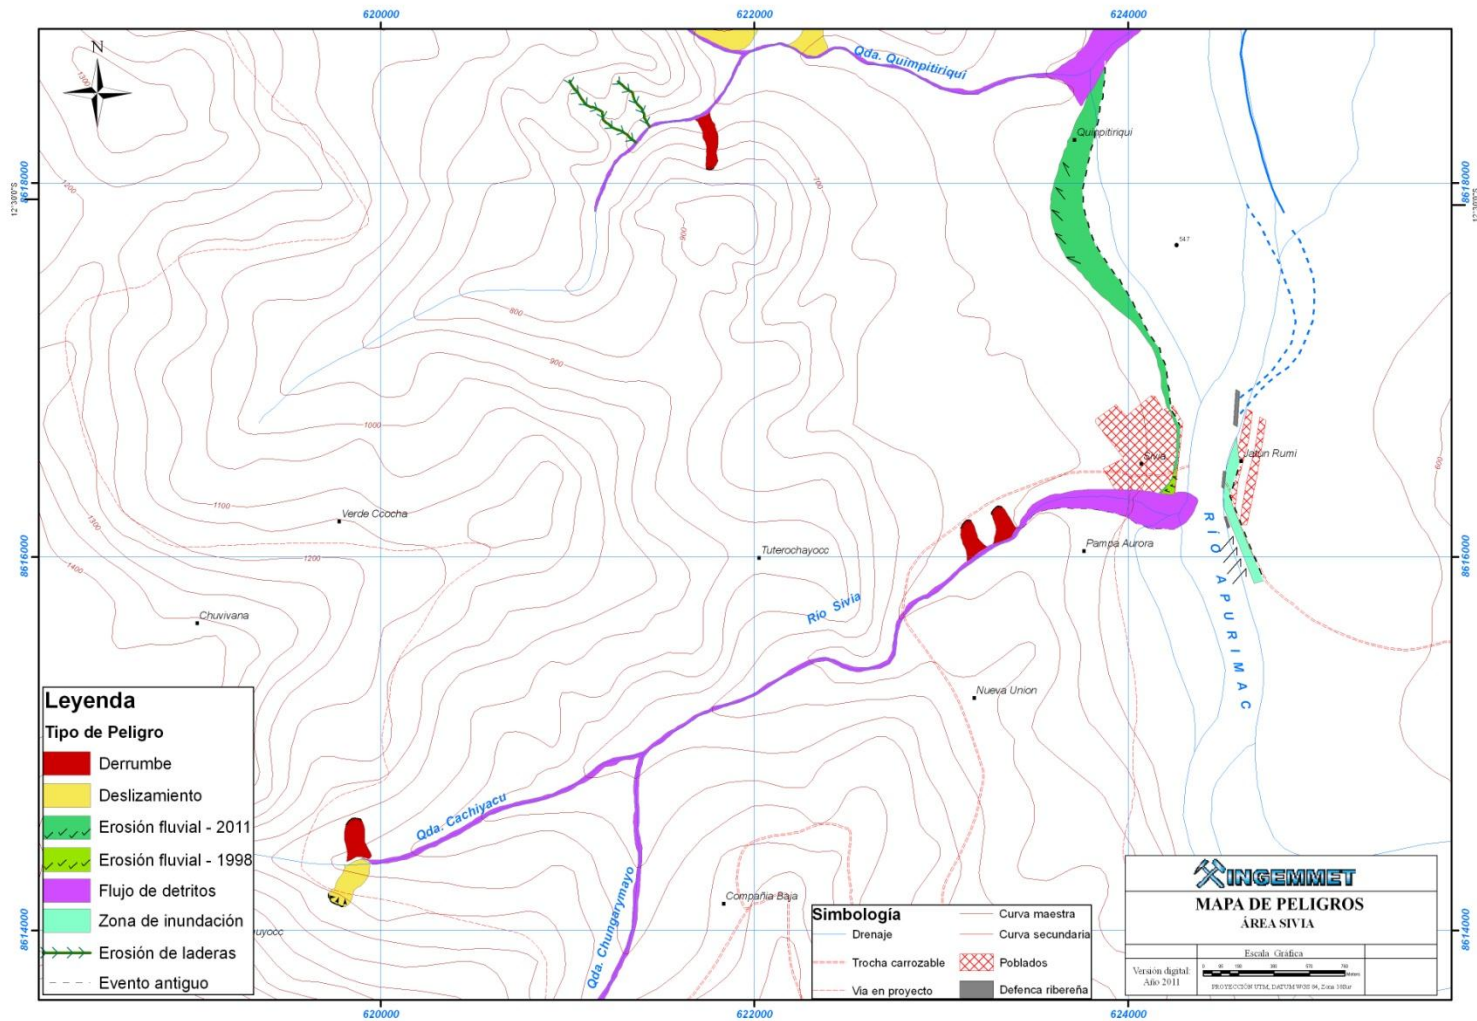
Durante los trabajos de campo realizados en el sector de Sivia, se identificaron los siguientes peligros geológicos: erosión fluvial, flujo de detritos (huaycos), deslizamiento y derrumbes (ver figura 5), que a continuación se detallan.

Figura 5.- Mapa de Peligros Geológicos del sector de Sivia y alrededores.

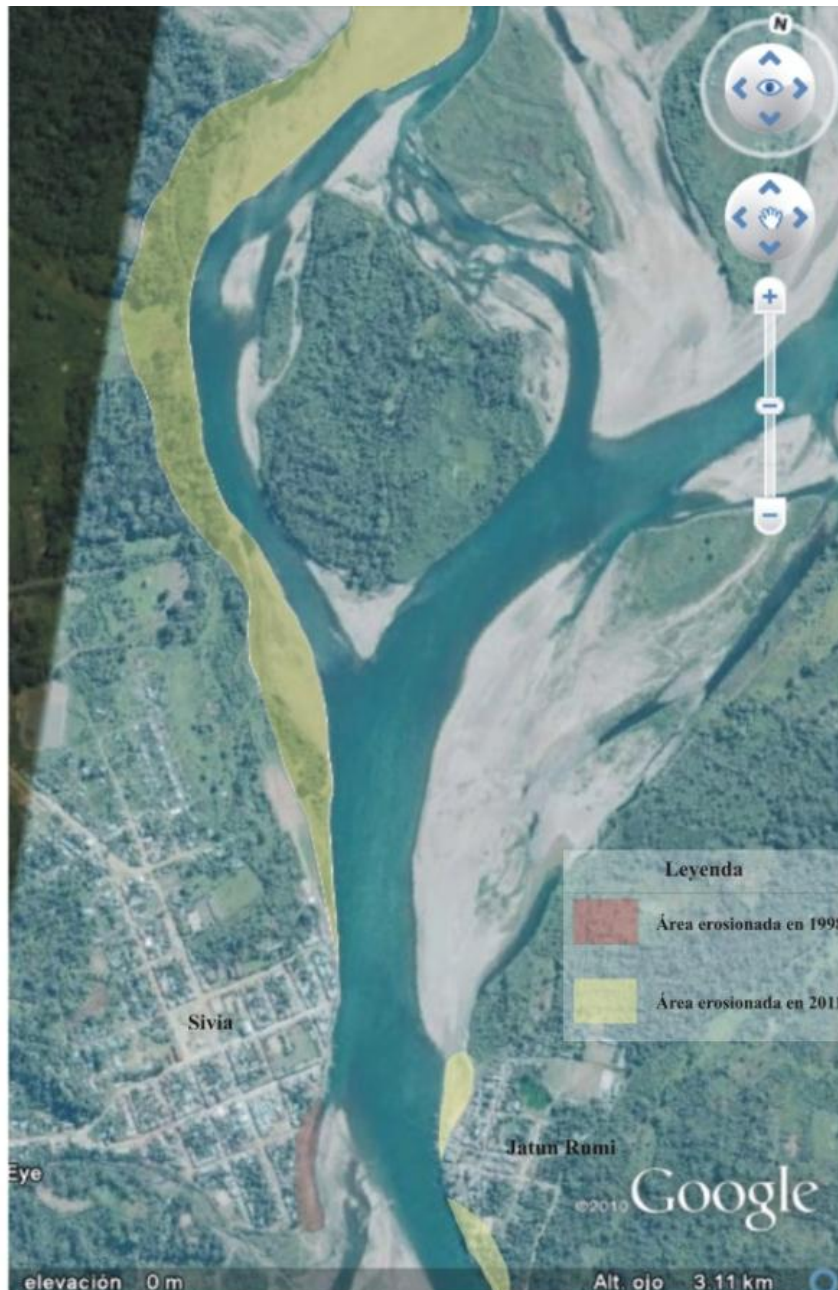
En el presente año el río Apurímac generó una intensa erosión fluvial en ambas márgenes, afectando a los sectores de Sivia y Jatun Rumi, (figuras 5, 6 y 7).

Figura 6.- Se muestra las áreas erosionadas en diferentes años.

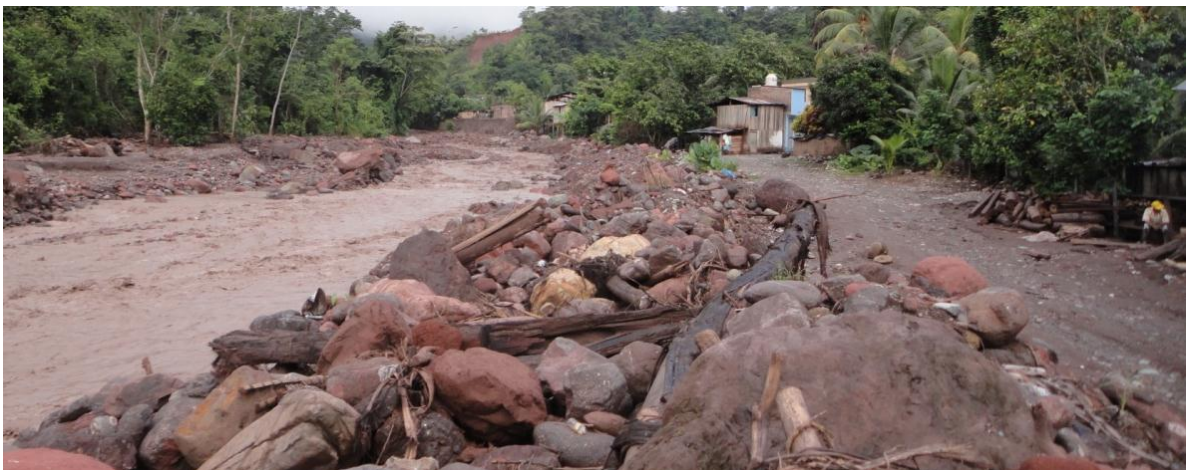
El depósito generado por los huaycos, conforme se acerca a su desembocadura pierde velocidad por la disminución de pendiente y por ende su capacidad de transporte. Es por ello, que en la superficie del depósito entre el sector colindante a la zona urbana – puente peatonal (foto 21), se observa bloques, grava, gavilla, arena y limo. En la desembocadura, se tiene además restos de troncos de árboles (foto 22). En su evolución el flujo, fue erosionando las márgenes laterales de la quebrada, e incorporando así mayor material en su recorrido; es por ello que en la superficie del depósito encontramos restos de troncos de árboles (fotos 21 y 22).

Foto 21.- Aguas arriba del puente, de donde se empieza a ampliar la quebrada.

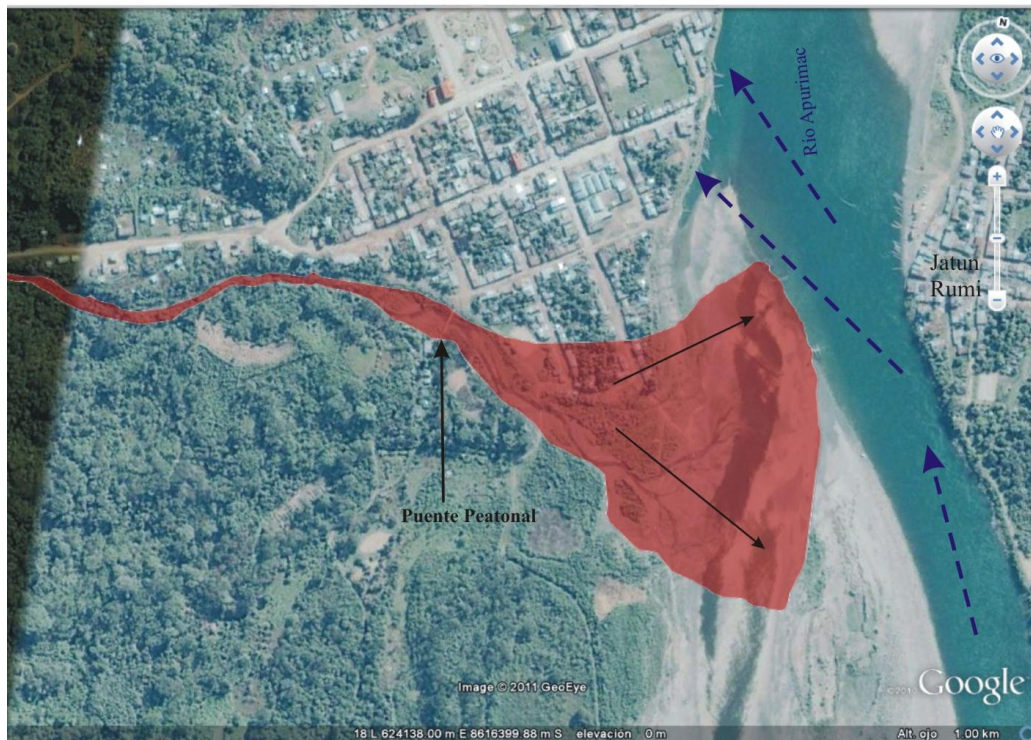
En la imagen satelital del Google Earth disponible (figura 9), se muestra la disposición en abanico del depósito dejado por el flujo de detritos, que formó una “barrera” temporal en el río Apurímac.

Figura 9.- Sector de Sivia y Jatun Rumi, y el depósito generado por el flujo de detritos (huayco). Las flechas de color azul indican la dirección de la corriente del río Apurímac y las de color negro indican la dirección del flujo de detritos.
