Informe Técnico N° A6809

Evaluación Geológica - Geodinámica al Deslizamiento de Campanayocpata (Informe final)

**Región Cusco
Provincia Chumbivilcas
Distrito Llusco
Centro Poblado Lutto**

**MARZO
2018**

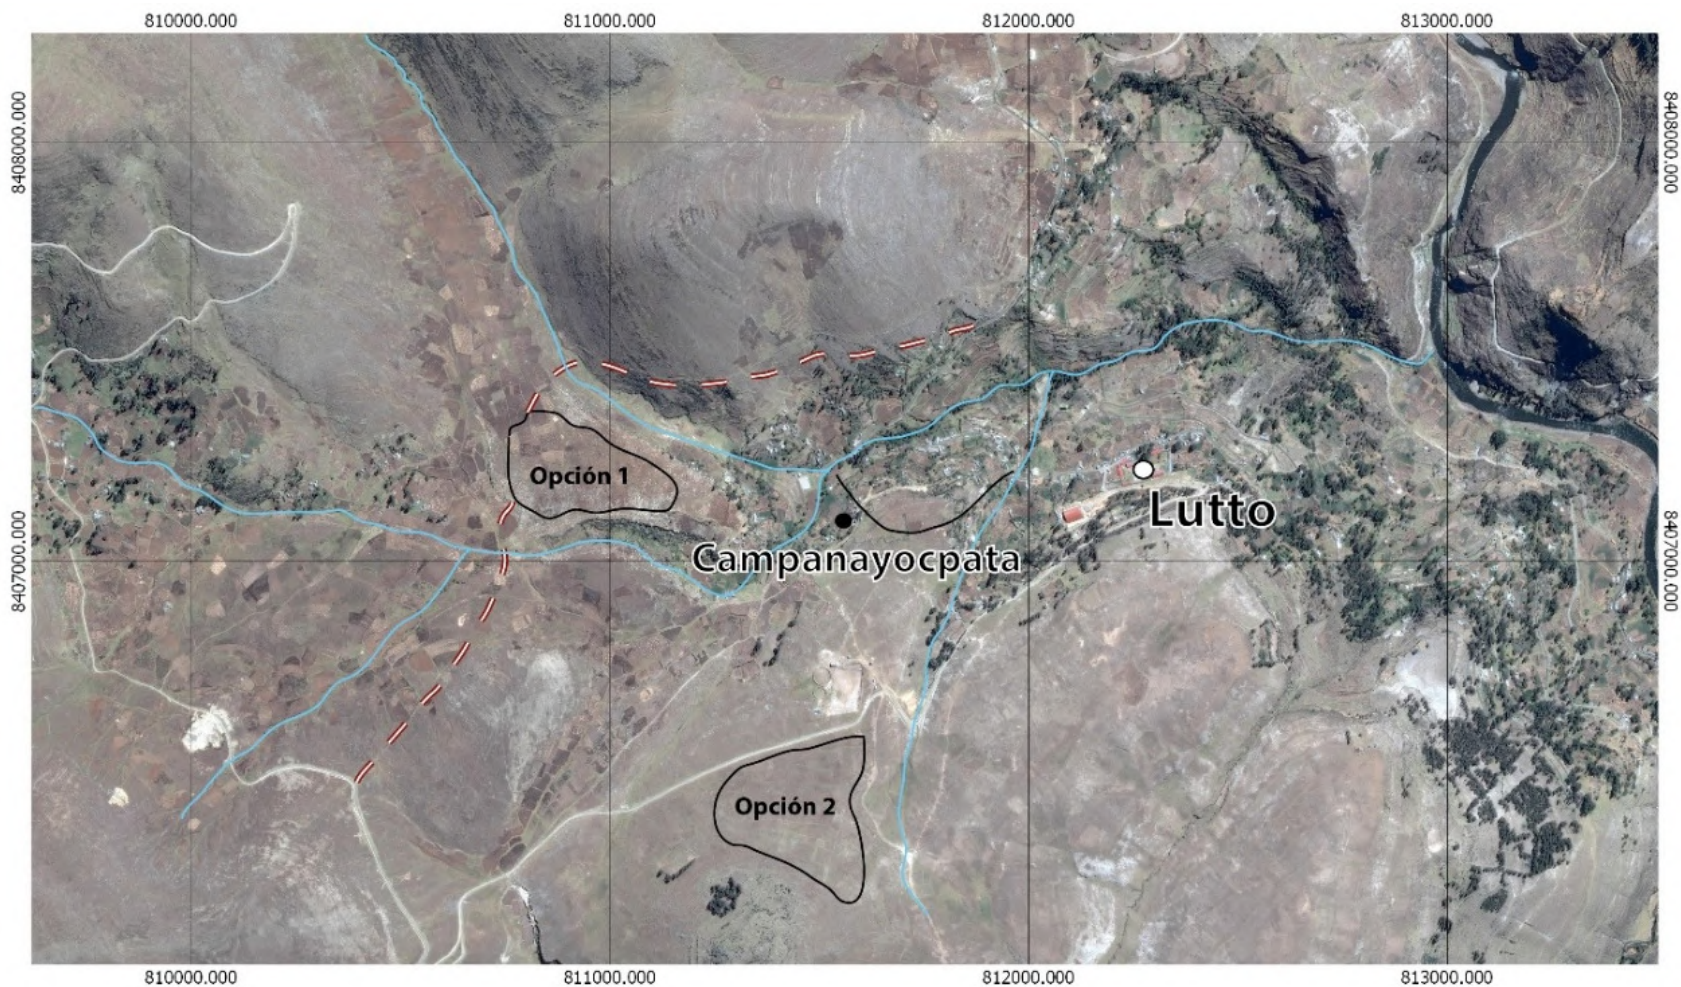
- En la localidad de Lutto y alrededores, se aprecian geformas de depósitos dejados por algunos deslizamientos antiguos; también se tienen depósitos proluviales dejados por flujos de detritos; terrazas aluviales que pueden ser erosionadas por el río España. Por ello, el Ingemmet presenta como propuesta dos espacios para el reasentamiento de la población damnificada (figura 19), sin embargo, para considerar un lugar de reubicación óptimo para la población, éste debería ser analizado con detalle, y realizando otros estudios complementarios (estudio de suelos y geofísica) con la finalidad de conocer mejor las características geológicas y físicas del terreno.

Fig. 19. Imagen Google Earth con la ubicación de la comunidad campesina de Lutto y las opciones de reubicación (Opciones 1 y 2) para la reubicación de las viviendas afectadas por el deslizamiento en la localidad de Campanayoc. De igual forma se sugiere el cambio de ruta de la vía Cusco-Santo Tomas (línea roja y blanca).

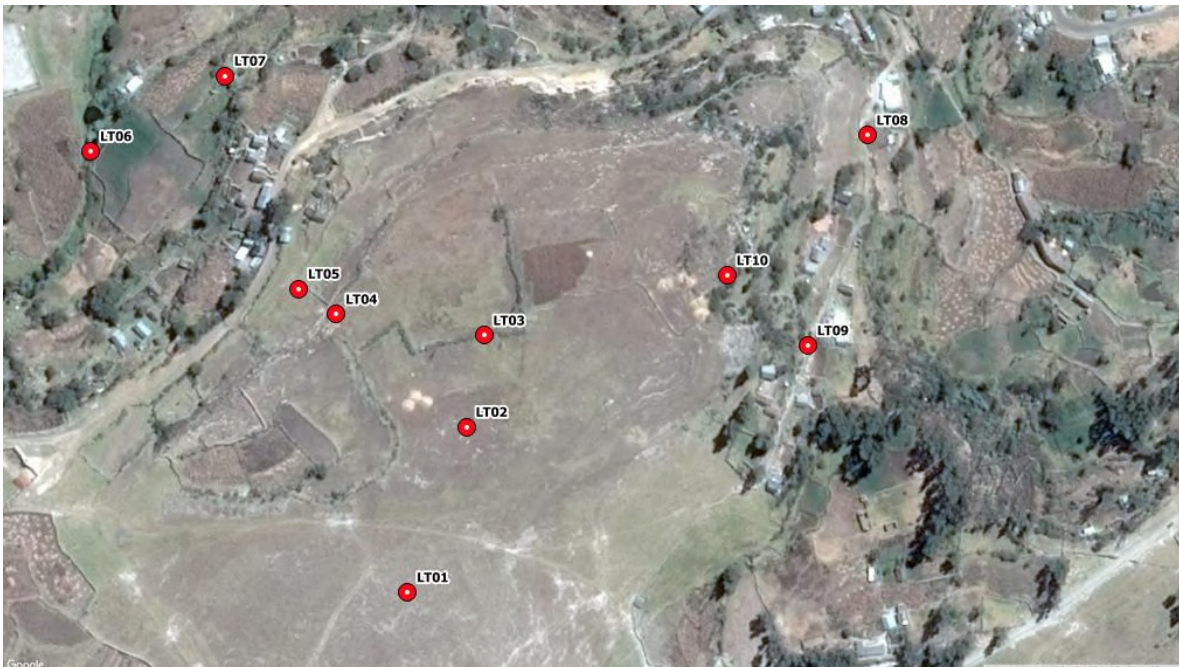
Como parte de los trabajos de campo, durante esta campaña de evaluación rápida, se ha implementado una red de 10 puntos de control para el monitoreo temporal en los alrededores del deslizamiento de Lluto, a través del método GPS diferencial. Estos puntos de observación se encuentran distribuidos en las inmediaciones del deslizamiento con la finalidad de determinar si se trata de zonas estables o de zonas con una dinámica activa (con deformación). De esta manera podremos tener un adecuado control de la evolución del deslizamiento.

Imagen A1. Distribución de puntos de control.

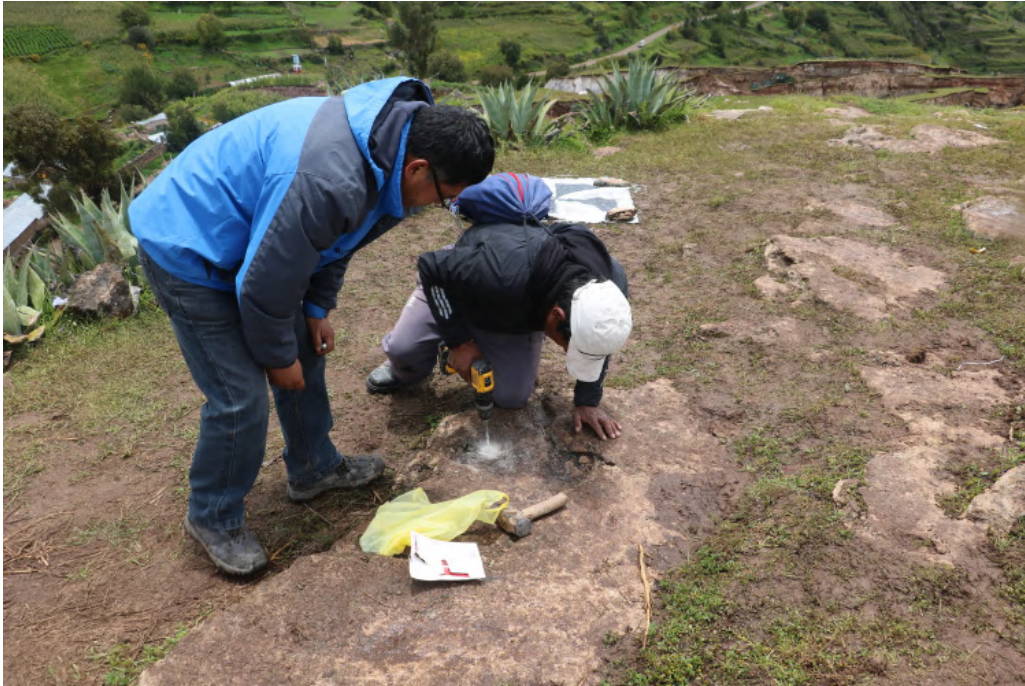
Foto A1. Trabajos de perforación en cuerpos rocosos para instalación de puntos de control, que nos permitan monitorear el movimiento del deslizamiento y alrededores.

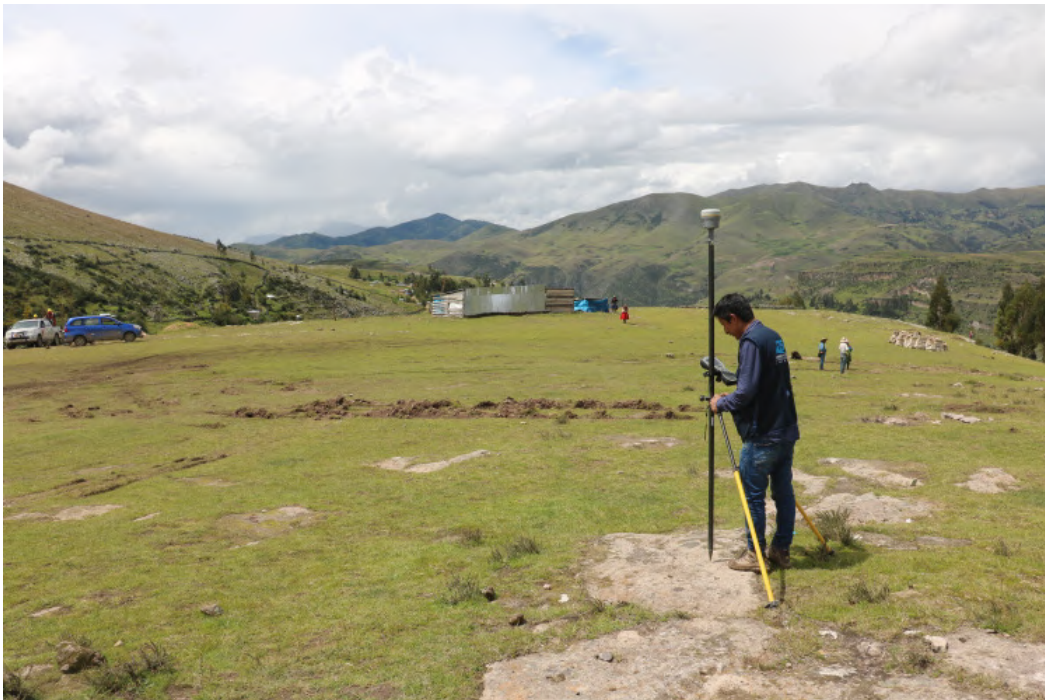
Foto A2. Toma de coordenadas en puntos de control para monitoreo del cerro Corpuna, donde se encuentra el deslizamiento de Campanayocpata.

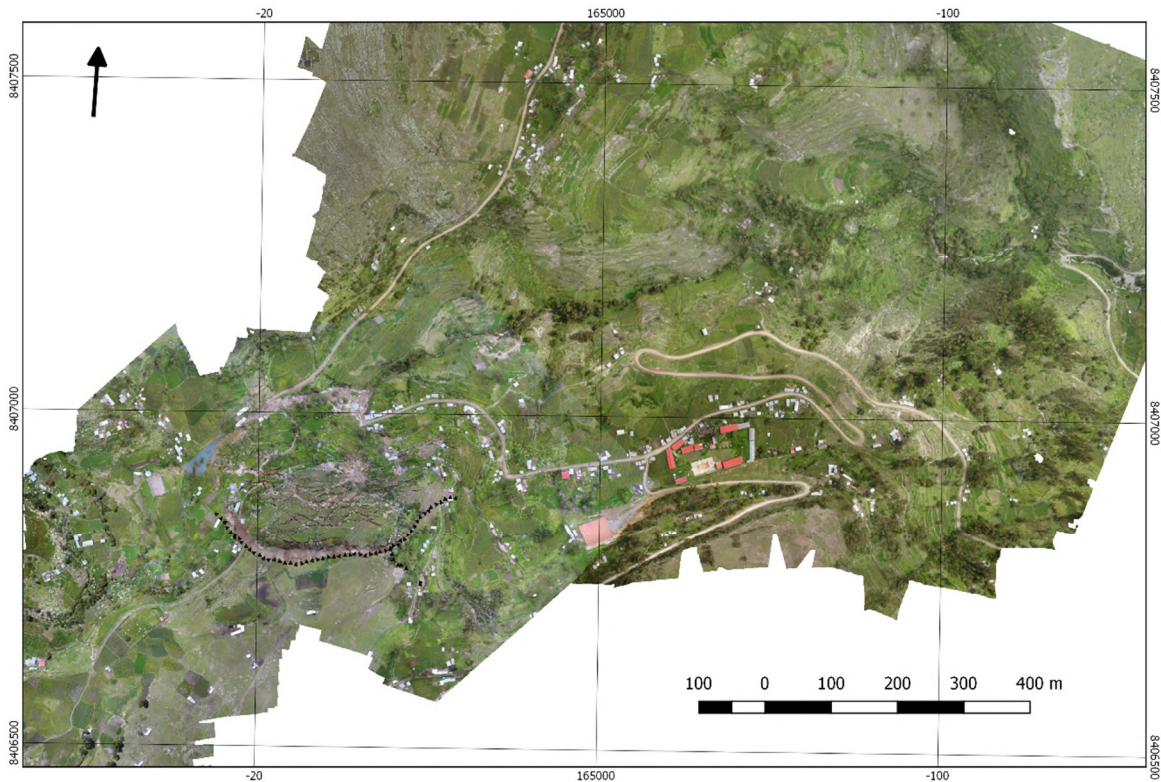
Imagen A2. Ortomosaico de 2cm/pix y 4cm de precisión del deslizamiento de Campanayocpata, Lutto y alrededores. Imagen generada a partir del proceso fotogramétrico con drones multirotor y ala fija.
