Informe Técnico N° A6582

Erosión e inundación fluvial en el Río Higueras (Cabrito Pampa - desembocadura) y en el Río Huallaga (Puente Calicanto)

Paraje: Río Higueras - Puente Calicanto, Distrito de Huánuco - Región Huanúco

NOVIEMBRE 2011

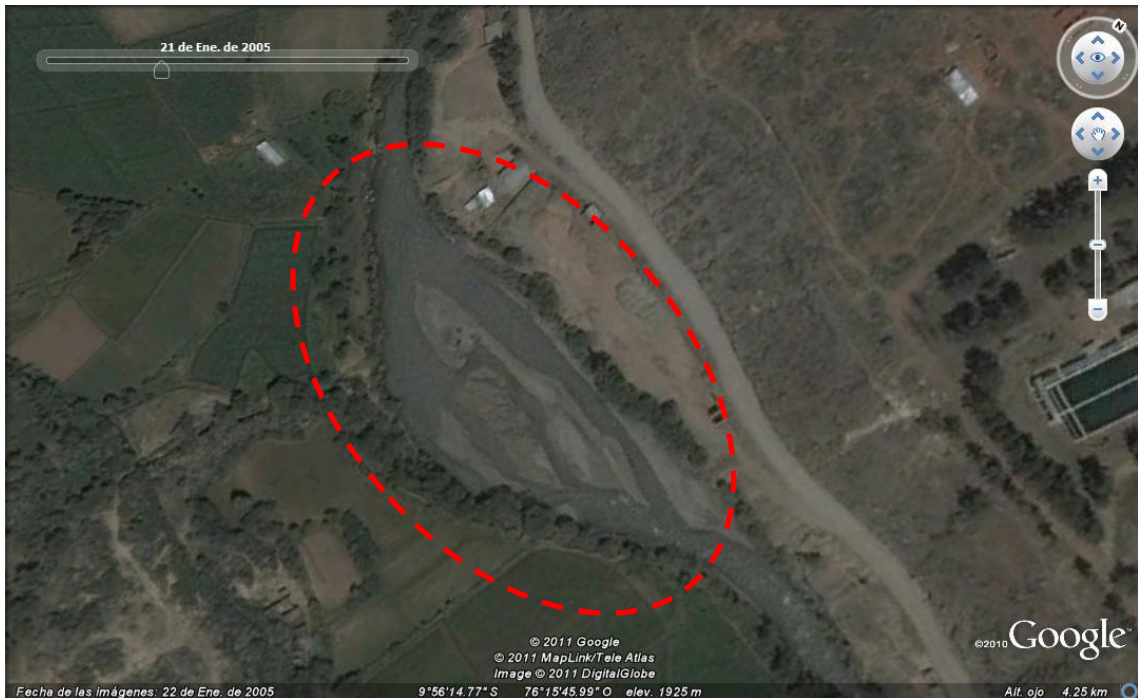
Este río desde el sector de Cabrito Pampa hasta su desembocadura, tiene un drenaje de tipo anastomosado y en parte de tipo rectilíneo. El tramo con características de anastomosado se da porque presenta una gradiente muy baja, originando canales que se interconectan mostrando una alta sinuosidad (Figura 3). En estos sistemas los canales son separados por planicies de inundación que consisten en “pequeñas islas con vegetación”, muros naturales y áreas donde pueden desarrollarse depósitos de desborde. (Smith, S 1980).

Figura 3.- Se muestra un sector del río Higuera que es de tipo anastomosado (imagen del 21 enero del 2005).

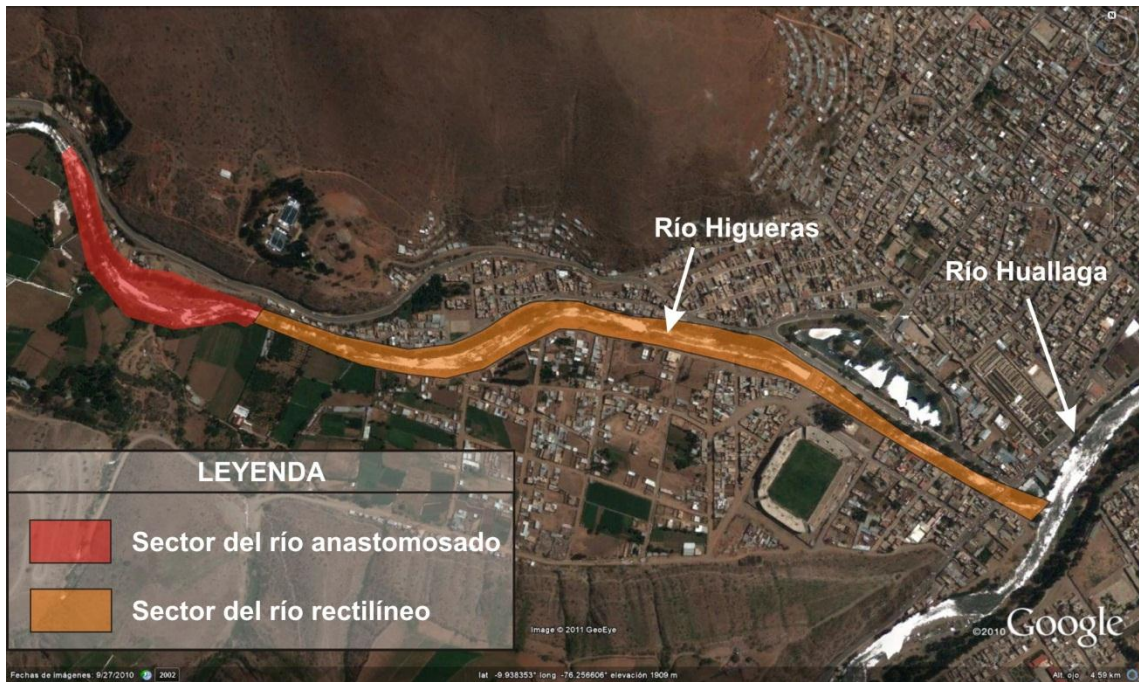
Pero aguas abajo, este río, por la canalización del río y la ocupación urbana, se ha convertido en un río casi recto o rectilíneo. Es decir un río con un solo cauce. Este último proceso, también ha sucedido con la canalización del río Huallaga.

Figura 4.- Formas de drenaje del río Higuera.

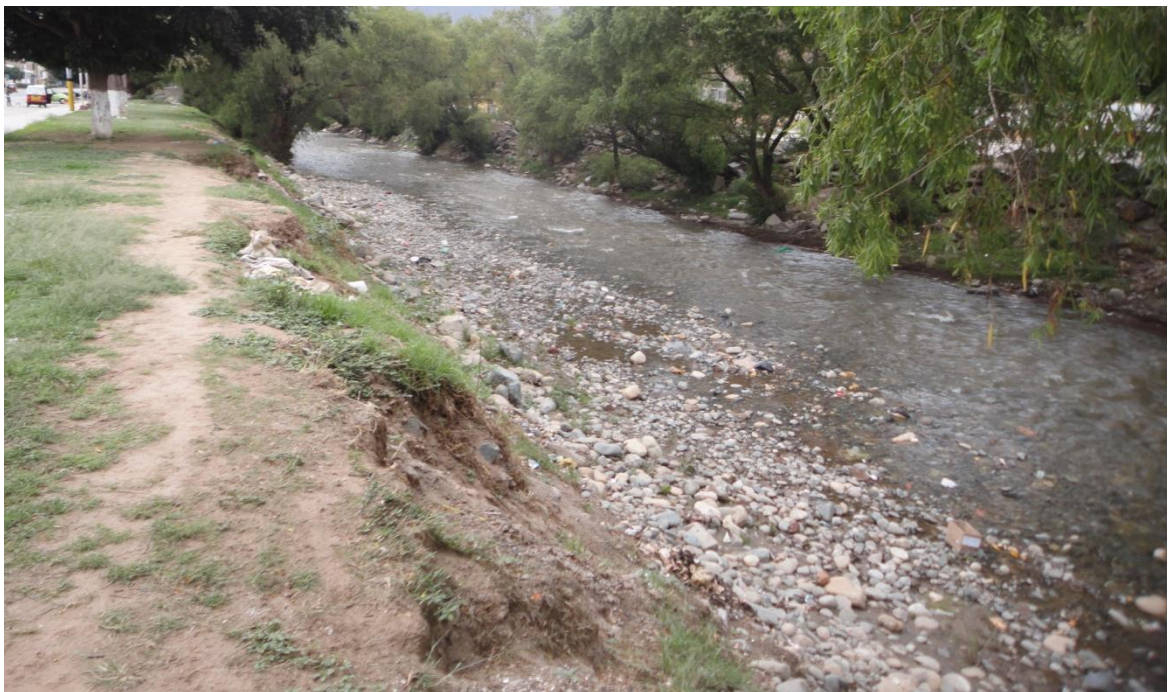
Los ríos de drenaje de tipo rectilíneo (Foto 1), a diferencia del anastomosado o trenzado, se caracterizan por tener un drenaje de sinuosidad baja (menor a 1,5) y multiplicidad 1, es decir, un único canal (Foto 4), generalmente son muy inestables, por ello erosionan sus paredes laterales. Tienen caudal de alta energía y gran capacidad erosiva.

Foto 1.- Cauze del río Higuera, se muestra de forma rectilínea
