UNIVERSIDAD NACIONAL DE INGENIERÍA
FACULTAD DE INGENIERIA CIVIL

CENTRO PERUANO JAPONÉS DE INVESTIGACIONES SÍSMICAS Y
MITIGACIÓN DE DESASTRES

***ESTUDIO DE MICROZONIFICACIÓN SÍSMICA
Y ZONIFICACIÓN DE PELIGRO DE TSUNAMI
EN LAS CIUDADES DE CHINCHA BAJA
Y TAMBO DE MORA***

INFORME FINAL

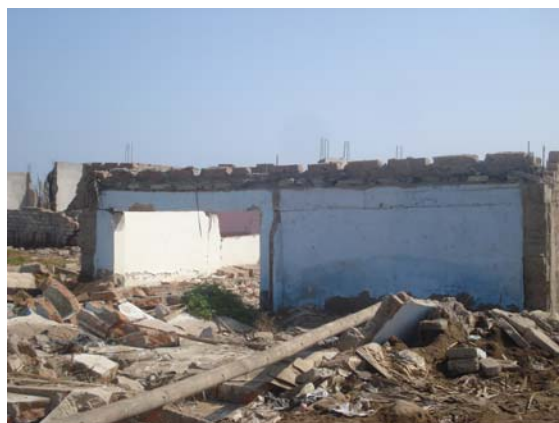
Sobre suelos poco competentes, las viviendas de adobe colapsaron debido al colapso del suelo, por incremento de la demanda sísmica y por la ausencia de refuerzo en los muros de adobe, originándose aberturas de las esquinas y desalineamiento en cada uno de los planos de los muros, volteo de los muros (Fotos 1.1 al 1.4) y como consecuencia el desplome de los techos.

Foto 1.2: Colapso de casa de adobe

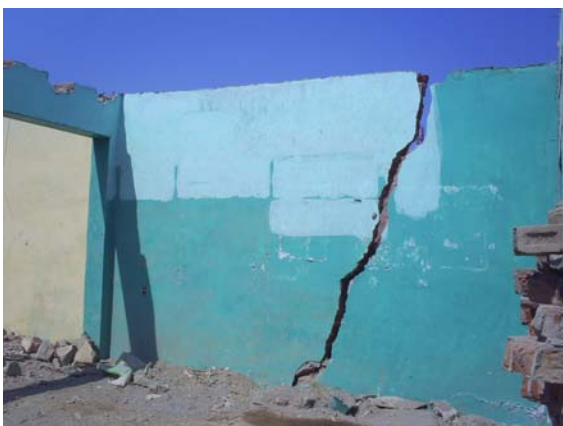
Foto 1.3: Colapso de muros y techo

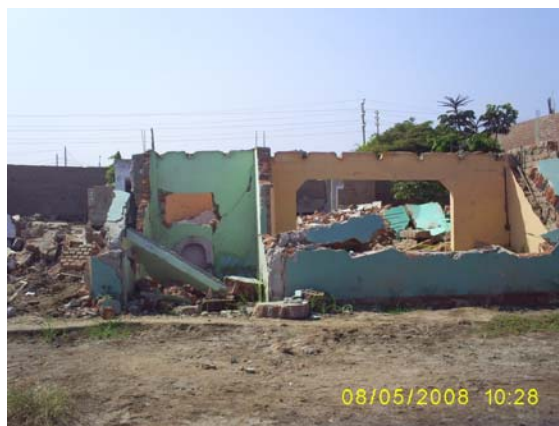
Foto 1.4: Colapso de techo

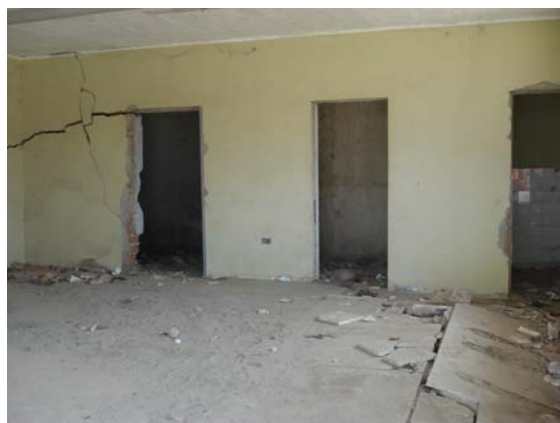
que un gran número de construcciones colapsaran, al no haber la suficiente ligazón entre los dinteles y los adobes sobre los mismos, lo que causó grietas horizontales severas (Foto 1.6). Esto se agudizó por la ausencia de una viga collar en la gran mayoría de los casos (Foto 1.5 y Foto 1.7), ocasionando también la aparición de grandes grietas verticales en los encuentros de muros, y el posterior colapso y volteo de los mismos, ocasionando la caída abrupta de los techos en una gran cantidad de viviendas y locales públicos construidos con este material. Un gran número de cercos y parapetos colapsaron al no existir refuerzo, como se muestra en la Foto 1.8.

Foto 1.6. Ausencia de dintel

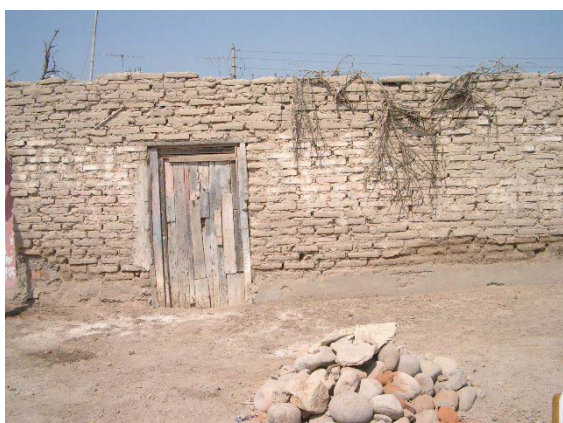
Foto 1.7. Ausencia de dintel y collar

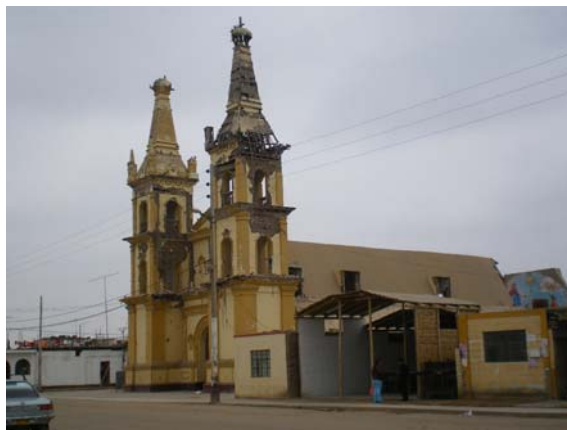
En la zona céntrica que se encuentra en torno a la Plaza de Armas, en las direcciones Noroeste y Sureste, existe una mayor concentración de daño en las viviendas, en su mayoría edificaciones antiguas de adobe que han sufrido desplomes de techos, como el mostrado en la Foto 1.14. Asimismo, existen edificios importantes como la Catedral de Chíncha Baja que ha sufrido fuertes daños en sus torres construidas en quincha y con desplomes del acabado exterior, que demandan una intervención en la misma a fin de conservar este patrimonio del pueblo, como se observa en la Foto 1.15.

Foto 1.15. Iglesia de adobe+ quincha dañada

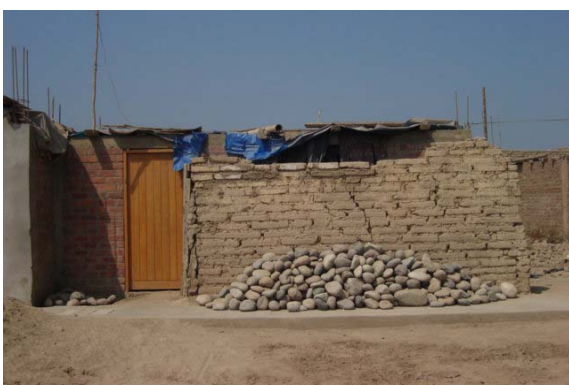
Foto 1.16. Muros de adobe sin solera

Las viviendas de adobe colapsaron en más del 57%, encontrándose los patrones de falla típicos en este tipo de estructura, tales como las aberturas de las esquinas por falta de refuerzo y el posterior colapso parcial de muros seguido de un desplome de techos por ausencia de confinamientos y solera, como se puede apreciar en la Foto 1.16. En otros casos, como el mostrado en la Foto 1.17, los muros se han fisurado y parcialmente se han desplomado, originando caída parcial de los techos, falla muy peligrosa pues ocasiona pérdidas materiales y humanas.

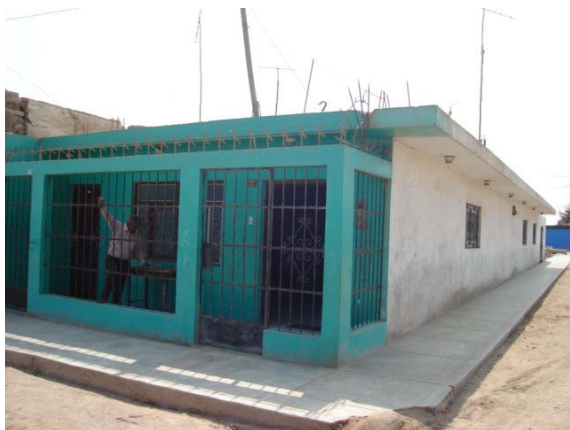
Foto 1.22. Albañilería confinada

Las Fotos 1.22 y 1.23 muestran edificaciones de albañilería confinada construidas con soleras ubicadas en la zona céntrica de Chincha Baja. Puede observarse que no muestran signos de daño.

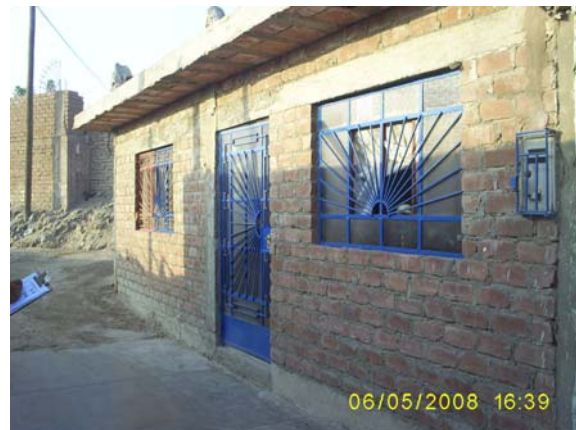
Foto 1.23. Albañilería confinada y solera

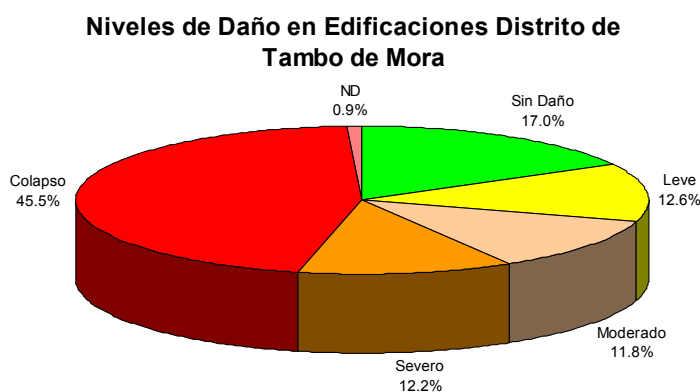
- En la Figura 1.3 presenta la distribución daño del total de viviendas para la ciudad de Tambo de Mora. El 45% experimentó colapso, mientras que el 12.2 % tuvo daño severo y 11.8% daño moderado. El 12.6 % experimentó daño leve y el 17% no sufrió daño.

Figura 1.3. Distribución general de daños en edificaciones. Tambo de Mora.

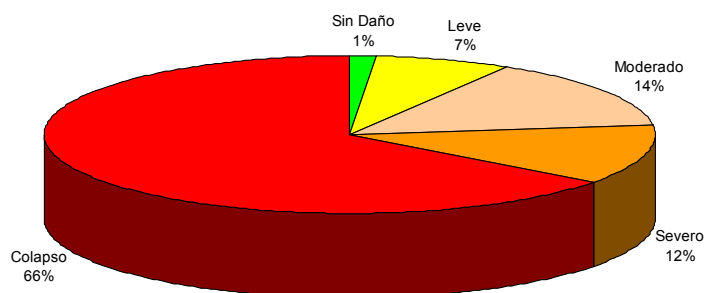
- Considerando las edificaciones de adobe, se encontró que el 66% de éstas colapsó, mientras que el 12% tuvieron daño severo y 14% moderado. Un 7% tuvieron daño leve y un 1% no tuvo daño. La Figura 1.4 presenta los porcentajes de daño para este material.

Figura 1.4. Daños en edificaciones de adobe. Tambo de Mora.

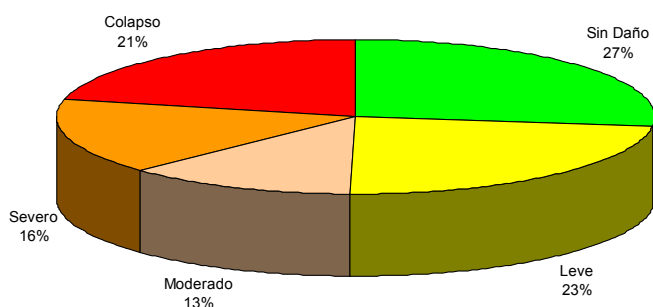
- Las edificaciones de albañilería colapsaron en un 21% y entre daño severo y moderado se tuvo un 29%. Un 27% no sufrió daños y el 23% experimentó daño leve. Puede leerse que el 50% de las viviendas fue afectada con daño de severo a grave, y el 50% no fueron afectadas o presentaron daño leve. Los porcentajes son presentados en la Figura 1.5.

Figura 1.5. Daños en edificaciones de albañilería. Tambo de Mora.

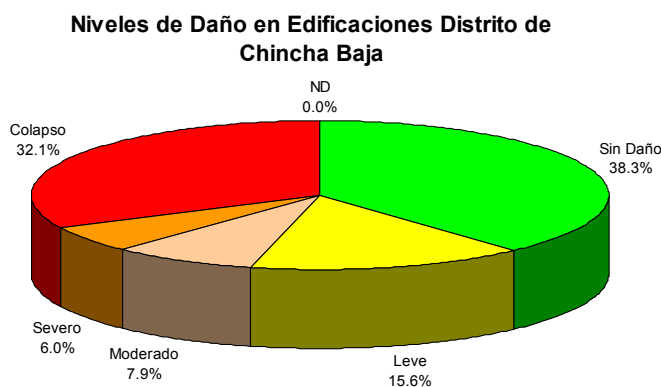
- En la Figura 1.7 presenta la distribución de daño del total de viviendas para la ciudad de Chinchá Baja. El 32.1% experimentó colapso, mientras que el 6.0% tuvo daño severo y 7.9% daño moderado. El 15.6% experimentó daño leve y el 38.3% no sufrió daño.

Figura 1.7. Distribución general de daños en edificaciones. Chinchá Baja.

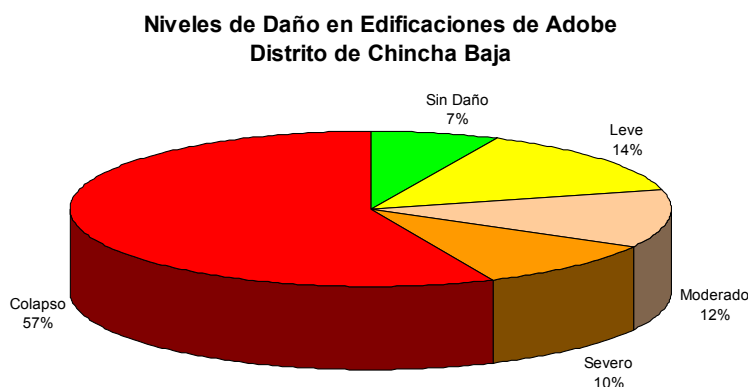
- La Figura 1.8 muestra el daño ocurrido en las edificaciones de adobe en Chinchá Baja. Se observa que el 57% de las viviendas colapsó, mientras que el 10% experimentó un daño severo y el 12% un daño moderado. Las viviendas construidas con adobe solamente experimentaron daño leve en un 14% y el 7% no tuvo daño. El alto porcentaje de viviendas con daño entre moderado a colapso (79%) muestran lo vulnerable que es el adobe sin refuerzo.

Figura 1.8. Daños en edificaciones de adobe. Chinchá Baja

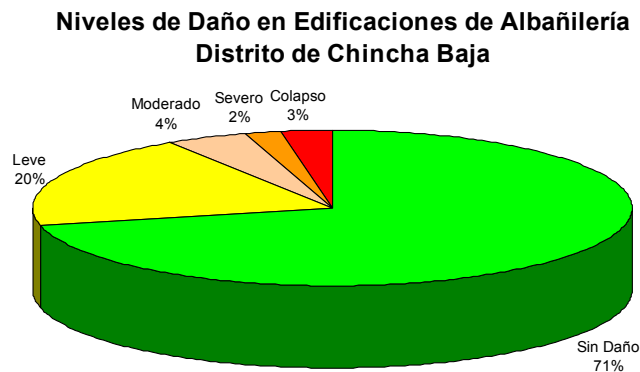
- La Figura 9 muestra los daños en edificaciones de albañilería en la ciudad de Chinchá Baja. Se observa que el 71% de las edificaciones de este material no experimentaron daño y que el 20% experimentó daño leve. Ello implica que cerca del 91% de las viviendas de albañilería no tuvieron problemas durante el sismo. Solamente el 3% de edificaciones construidas con este material colapsó y el 2% experimentó daño severo, mientras que el 4% tuvo daño moderado. Es decir, el 9% de las viviendas de albañilería tuvo

problemas estructurales, lo que muestra que usando este material apropiadamente se asegura tener una buena capacidad para resistir la demanda sísmica en forma segura.

Figura 1.9. Daños en edificaciones de albañilería. Chinchá Baja

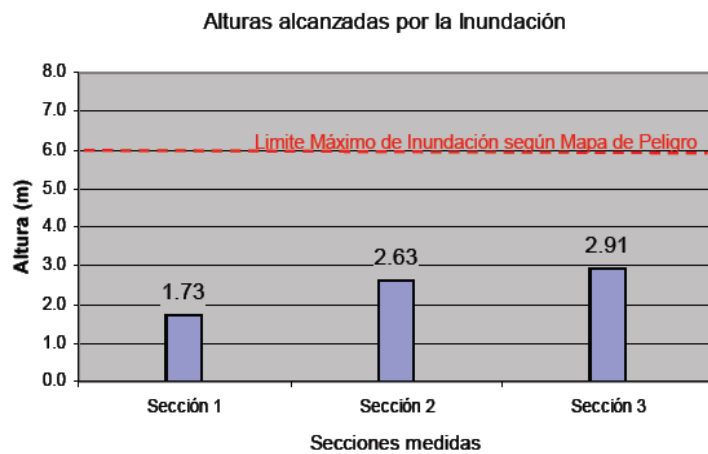
Figura 2.4. Altura de inundación. Run-up del tsunami del 15/8/2007 (DHN)

Se entrevistó a los pobladores en las cercanías a las zonas costeras, quienes manifestaron que después de ocurrido el sismo, el mar embraveció y después de 20 minutos de ocurrido el sismo, arribaron a la costa una serie de olas que inundaron sus viviendas. Según el reporte de DHN, las olas alcanzaron alturas máximas de inundación (run-up) de hasta 2.91 metros para una distancia de 102.7 m. (ver Figuras 2.4 y 2.5)

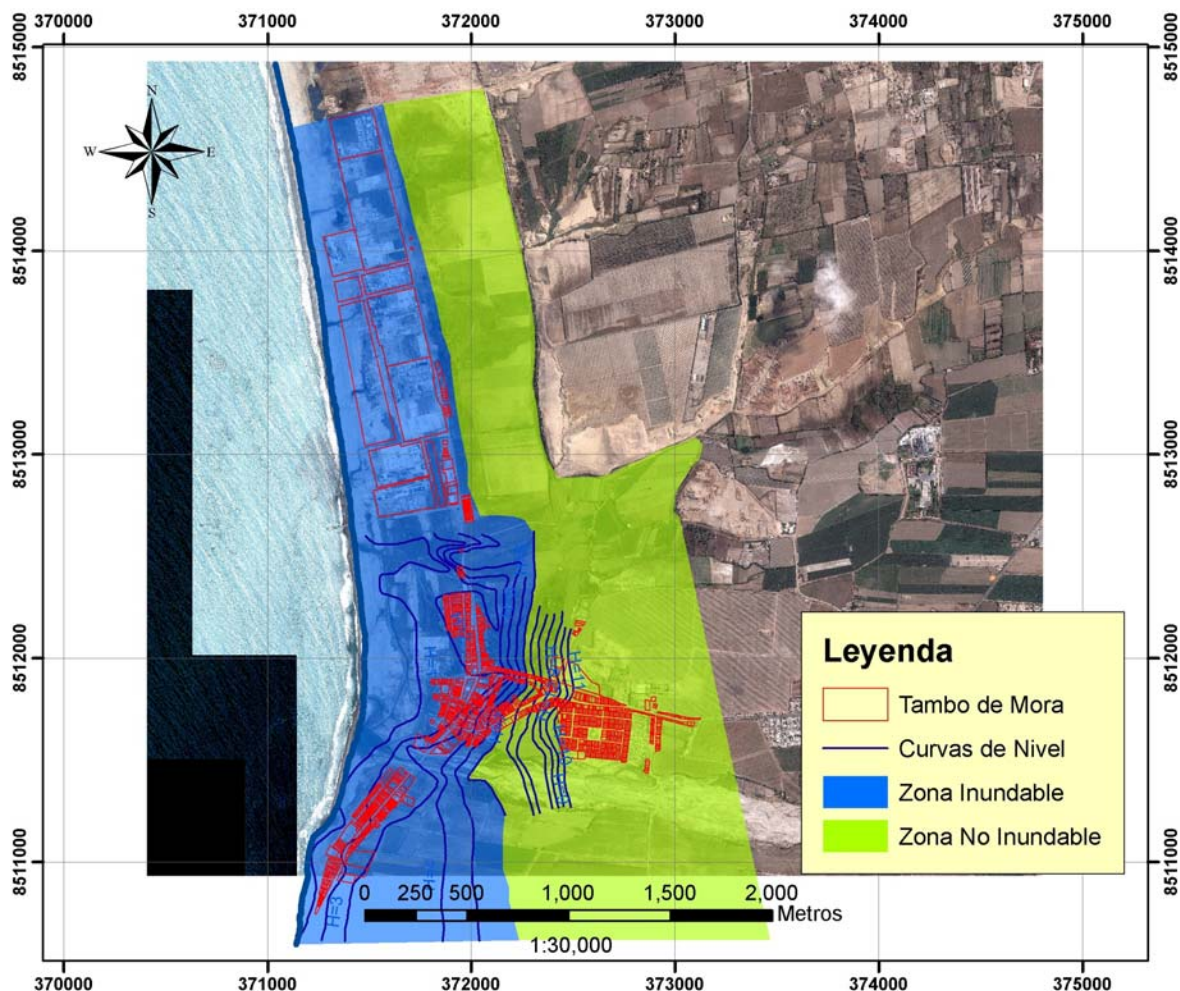
Basado en esta aproximación, se pudo estimar con la fórmula anterior que el valor máximo que alcanza H en la bahía de Tambo de Mora es de 6 m. Un estimado de la zona inundable por el tsunami abarca hasta la cota del terreno cuya altura es igual altura de la ola en la costa ($H=6m$).

Figura 2.11: Zona inundable para Tambo de Mora.

- Es recomendable colocar un cerco vivo entre el muelle viejo y el muelle nuevo, a fin de aminorar el ataque del tsunami sobre la zona central de Tambo de Mora, ya que la cota del terreno coincide con la cota de inundación. Estas zonas podrían ser usadas como áreas recreativas con instalaciones mínimas.
- Una de las formas de mitigar el ataque de los tsunamis es el uso de cercos de vegetación a lo largo de la costa, lo que constituye una forma tradicional de prevención. De acuerdo a estudios presentados en [5], el tsunami de Indonesia del 26/12/2004, originó la erosión de la zona costera en una profundidad de 2.5 m. como se muestra en la Foto 2.5, afectando un faja costera entre 50 m. y 100 m.

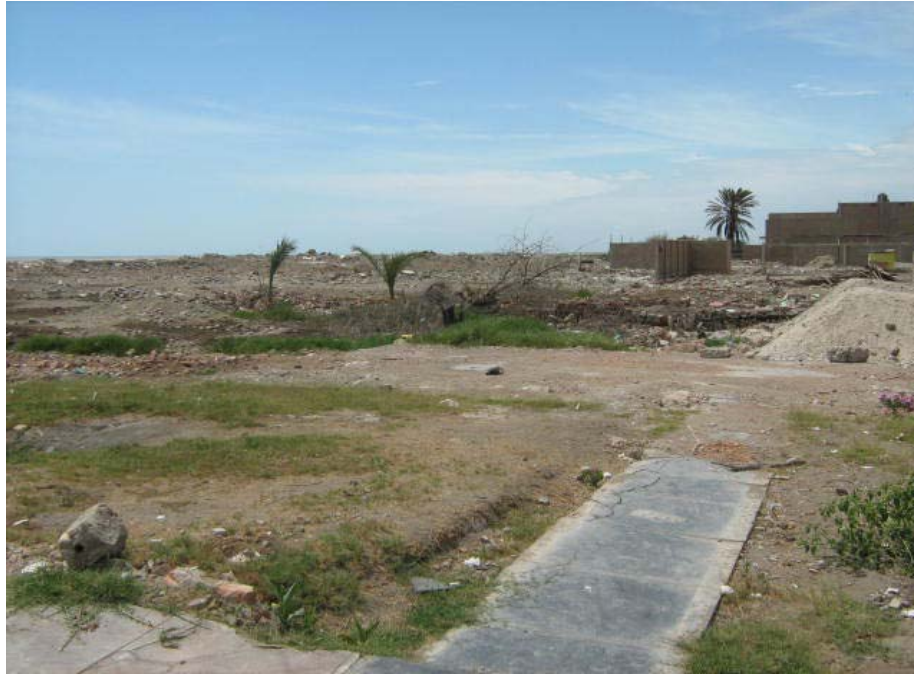
c.1) El Cuaternario Holoceno o Reciente, (Qr-h): Según el mapa geológico del Plano P-02, en Tambo de Mora predominan las formaciones del cuaternario reciente con unidades estratigráficas de depósitos de sedimentos marinos de arenas finas, (Qr-m), como se aprecia en la Foto 3.2.

Foto 3.2. Tambo de Mora, planicie de la costa del cuaternario reciente marino (holoceno), zona crítica por licuación de arenas que destruyó la ciudad en el sismo de 15 de Agosto del 2007.

Esta zona el peligro de licuación es inminente y el riesgo de daños a las edificaciones es total, por lo cual no debe ser utilizada para la construcción de ningún tipo de edificaciones.

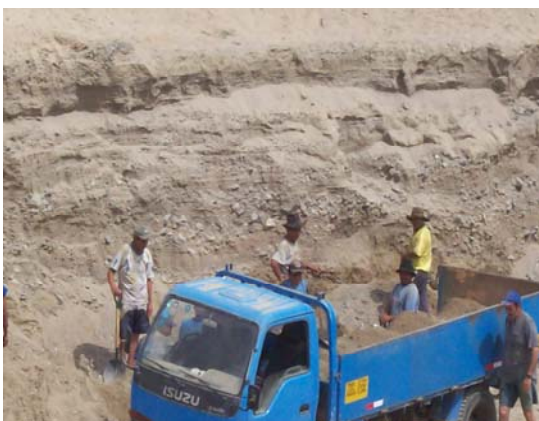
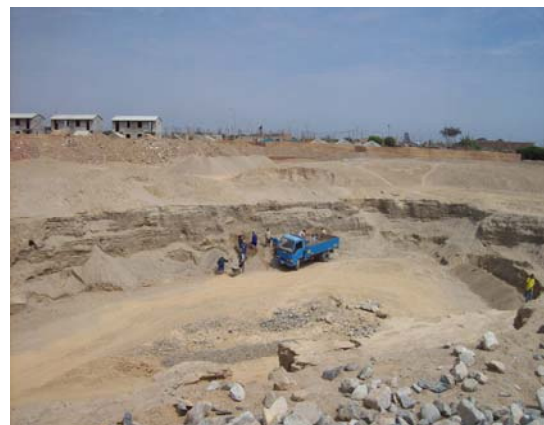
Foto 3.3 a) Explotación de la grava **b)** Perfil del suelo limoso arcilloso y gravas

El perfil del suelo superficial está conformado por un lente de arcillas limosas de 1.00m de espesor, por debajo del cual se encuentran gravas angulosas, que aumentan en profundidad. Este tipo de gravas tienen una marcada diferencia con las gravas fluviales por su forma sub redondeadas, como se observa en el talud generado por la erosión de la margen derecha del Río Chico, frente al

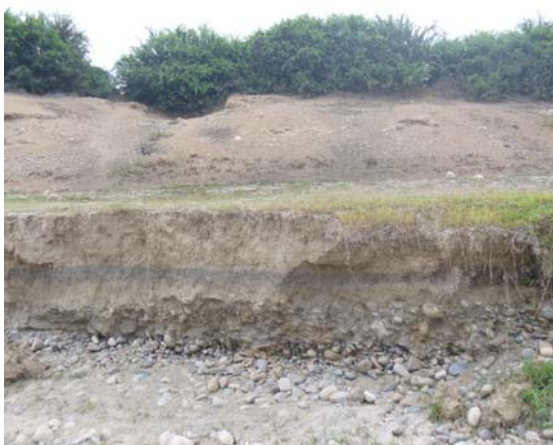
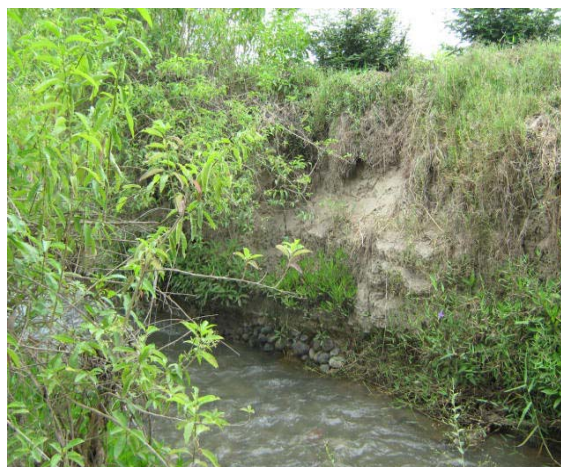
terreno seleccionado para la reubicación de los damnificados (Foto 3.3 c), y en la margen derecha de un canal sin revestimiento en Chinchá Alta (Foto 3.3 d). El depósito de gravas fluviales se encuentra en estado suelto y son fácilmente erosionadas por socavación lateral del río por lo que se considera que esta zona presenta un alto nivel de peligro, en caso de ocurrir una avenida extraordinaria. En este sector, las riberas sin defensas adecuadas limitan la seguridad de las zonas de expansión futura, pues como se observa en las Fotos 3.4 y 3.5, existen evidencias de fuertes erosiones de los ríos Chico y Matagente, tanto en zonas sin defensas, como con defensas de gaviones y enrocado que han colapsado.

Foto 3.3 c) Margen derecha del Río Chico colindante con el área de reubicación

b) Canal de regadío en Chinchá Alta, gravas en la margen derecha

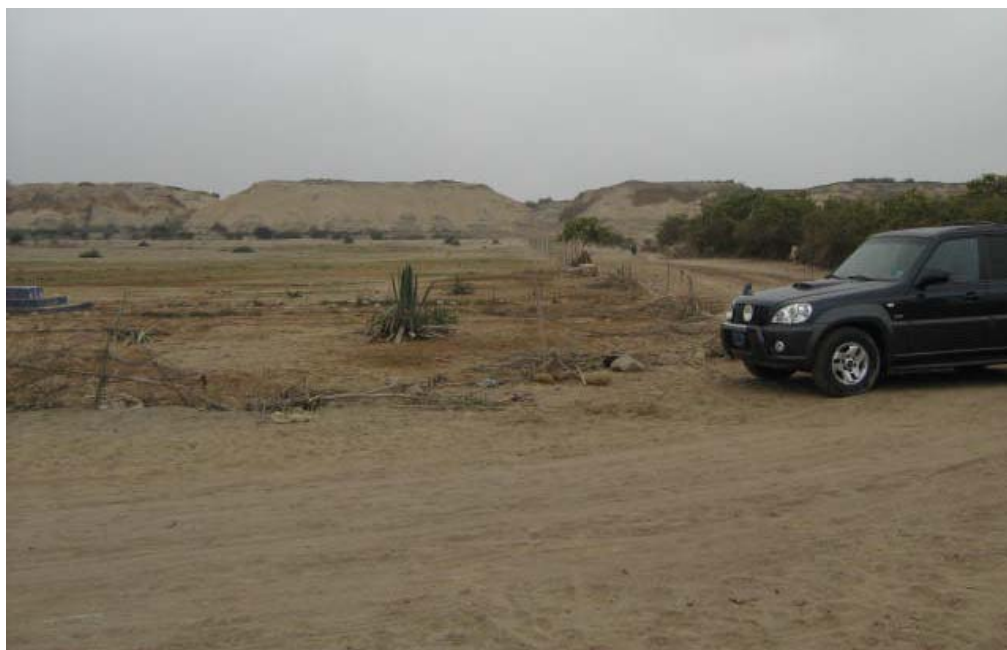
Foto 3.6. En el límite Norte del área de estudio, la vía que va hacia el distrito de Sunampe cruza a través de una cárcava la formación Cañete, de cerros alargados de rocas sedimentarias.

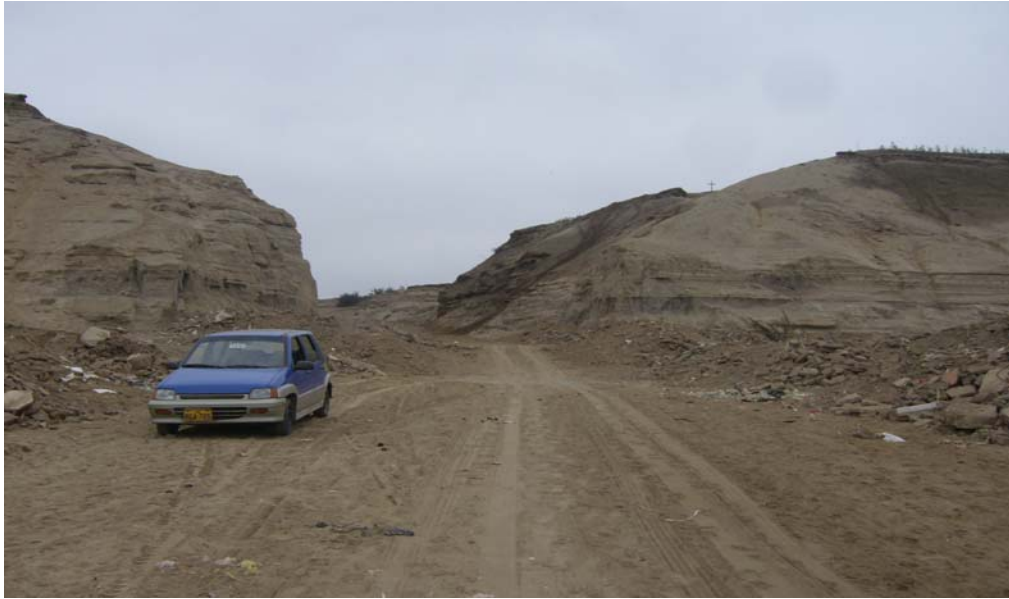
Estructuras geológicas importantes no son visibles en la superficie del área de estudio ni se muestran en el mapa de geología que se presenta en el Plano P-02. La Neotectónica del Cuaternario permite inferir algunos rasgos geomorfológicos en la estratificación de los cerros del pleistoceno por la discontinuidad de sus estratos, así como la presencia de fallas secundarias en las cárcavas más profundas, como en el caso del abra del cruce de la carretera (Foto 3.7).

Foto 3.7. Corte en la formación Cañete, donde se observa una discontinuidad de la estratificación de una falla geológica, que esta relacionada con los 6m de arena licuable encontrado en la perforación dinámica del cono Peck (Foto 3.8).

Existen evidencias que las fallas secundarias perpendiculares a la Costa en la formación Cañete ocurrieron durante el holoceno, como se puede observar por lo menos en dos lugares, en los que se presentan rupturas de la estratificación en el escarpe, una en el corte de la vía hacia Sunampe, que parte del extremo de la cárcel y otro un poco más al Sur, frente a una fábrica de harina de pescado (Figura 3.1 b). Estas observaciones de fallas geológicas secundarias deberán ser estudiadas con mayor detalle local.

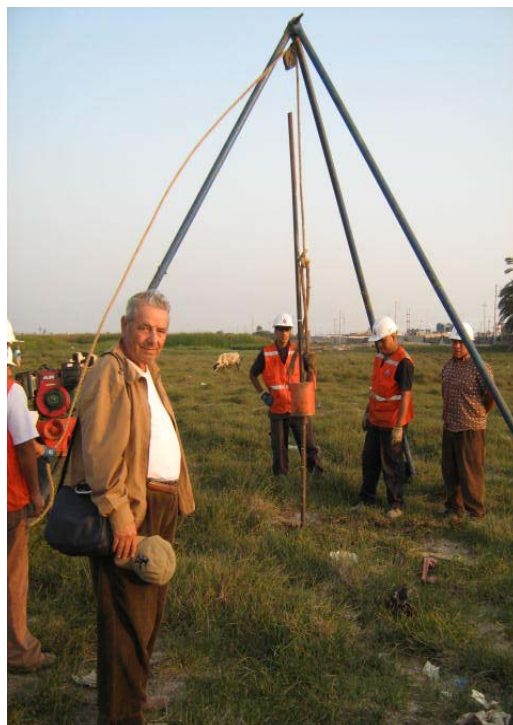
Foto 3.8. Prueba de Cono Peck cerca al pozo de agua en reparación, el rechazo indica la presencia de grava a 6m de profundidad cubierto de arenas licuables. Este estrato varía de 2 a 6m de espesor en toda la planicie de la costa de Tambo de Mora (Figura 3.3b).
