Informe Técnico N° A 6754

PELIGROS GEOLÓGICOS EN EL CENTRO POBLADO PUERTO PRADO

Región Junín
Provincia Satipo
Distrito Río Tambo
Paraje Puerto Prado

ABRIL
2018

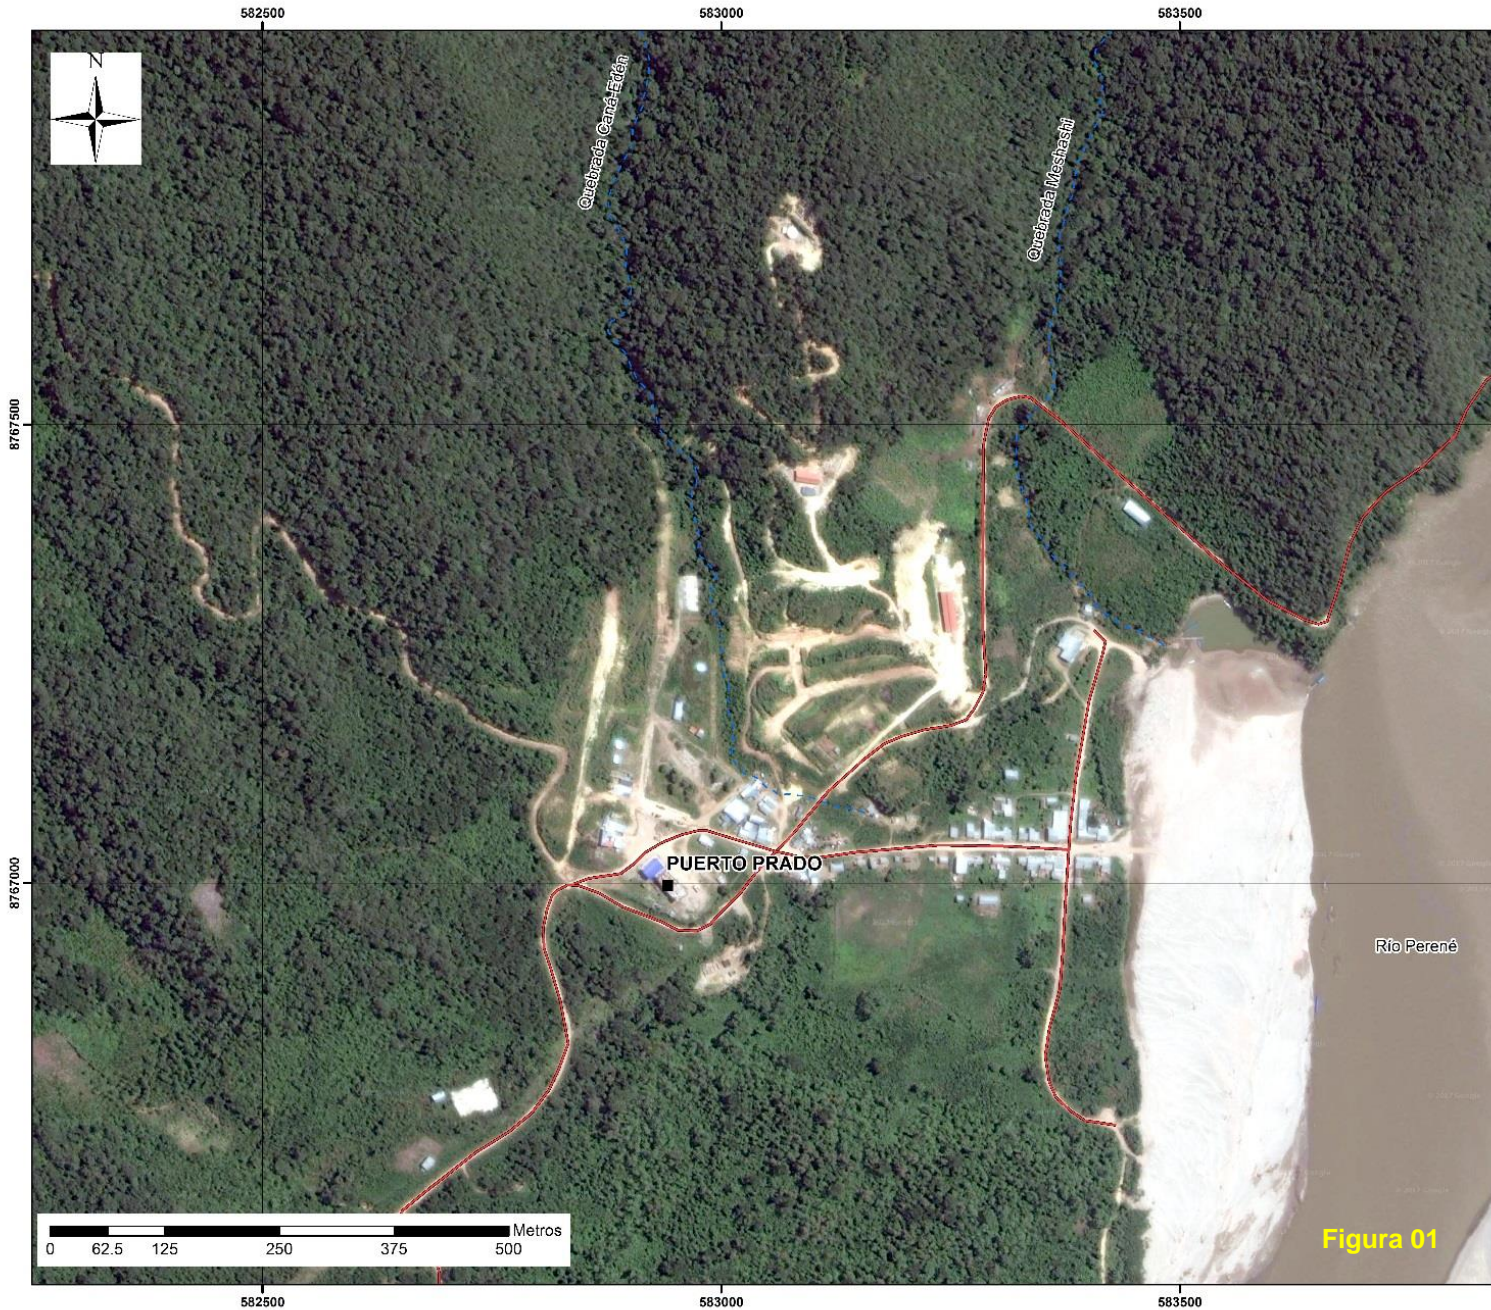
Figura 01

El centro poblado Puerto Prado, políticamente se encuentra ubicado en el distrito Río Tambo, provincia Satipo y departamento Junín; en las coordenadas centrales UTM (WGS 84-Zona 18 Sur), Figura 01:
